**Rubrik:** Cappelle da salvare

Nel numero 46 del nostro giornale, nella rubrica "Cappelle da salvare", segnalando la necessità di intervenire sulla cappella alla Costa, avevamo accennato al fatto che avremmo voluto procedere al restauro di altre tre cappelle situate sui nostri monti.

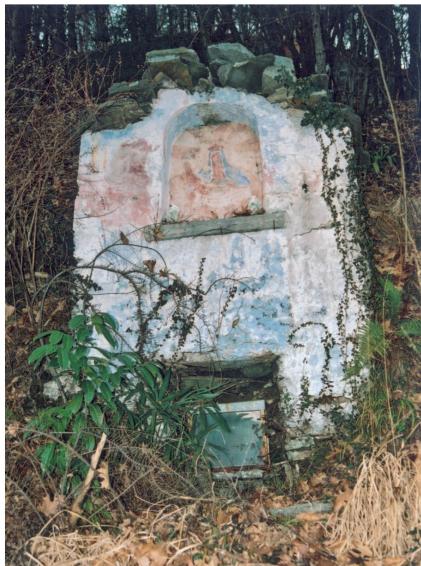
**1° Oggetto:** cappella situata a Cavigliano sul sentiero che dal "Pozz Vèrt" sale in direzione di Verscio, poco sopra il muro che delimita il confine tra il bosco e villa Peri.

**Soggetto:** Madonna di Re col Bambino, dipinto in calce, di stile popolare, secolo XIX o XX.

**Stato di conservazione attuale:** la cappella è costruita su una sorgente ed è in cattivo stato. Le piode del tetto si sono spostate e minacciano di cadere. I muri sono invasi dall'umidità e dall'edera. Parecchi alberi crescono vicino, c'è un accumulo di terra, pietre e foglie dietro il muro a nord, dove il terreno è frano.

Gli intonaci si presentano fragili, con problemi di adesione – coesione, con la presenza di fessure e buchi sull'insieme.

Lo strato pittorico, con il suo decoro, è stato ridipinto all'esterno della nicchia con alcuni ritocchi qua e là all'interno. La pellicola pittorica è sporca, polverulenta e si stacca nell'insieme.

**Procedimento di lavoro:** prima dell'intervento di restauro bisogna tagliare gli alberi attorno, sradicare l'edera, sgomberare i muri su tutti i lati, riattare il tetto.

a) Conservativi  
soppressione degli intonaci non originali  
consolidamento degli intonaci originali  
soppressione dei dipinti decorsi  
fissaggio e pulitura della pellicola pittorica

rifacimento degli intonaci sulla parete a sud  
rifacimento parziale sulle altre due pareti  
colmatura delle crepe e dei buchi  
integrazione pittorica e ripristino delle decorazioni esterne  
documentazione scritta e fotografica

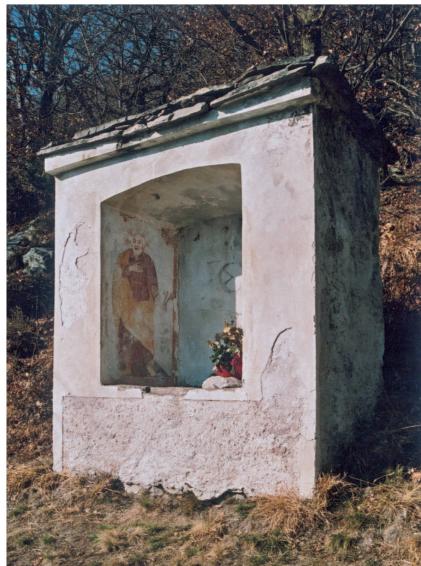
**2° Oggetto:** Cappella Monotti, comune di Verscio

**Soggetto:** Santi Pietro e Giovanni Battista

**Stato di conservazione attuale:** gli intonaci di supporto sono stati rifatti nella parete di fondo, nella volta, sui bordi verso l'esterno di S. Pietro e S. Giovanni e sulle pareti esterne. Si sgretolano, sono marci o mancanti nelle parti esterne; all'interno si notano fessure e buchi. La pellicola pittorica, in parte ritoccata, si spolvera ed è mancante nella volta, nella parete di fondo e all'esterno.

**Il tetto è da sistemare, il muro a nord da sgomberare.**

soppressione degli intonaci marci non originali  
consolidamento degli intonaci originali  
fissaggio e pulitura della pellicola pittorica  
rifacimento degli intonaci  
colmatura delle crepe e dei buchi  
integrazione cromatica dov'è possibile.  
Documentazione scritta e fotografica delle diverse tappe del restauro.

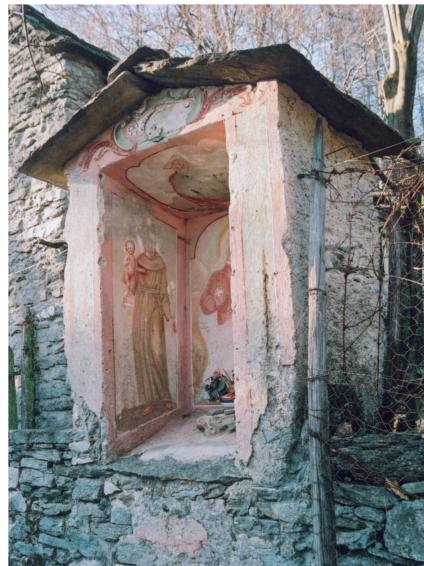
**3° Oggetto:** Cappella della Streccia, comune di Verscio

**Soggetto:** Madonna col Bambino con Santi Antonio da Padova e Ursula, Padre Eterno nella volta. Medaglione con scritta GIO. AN...../F.P.S

**Stato di conservazione attuale:** gli intonaci di supporto sono fragili, in parte mancanti nella parte superiore, nella scritta sulla volta e nelle pareti inferiori all'esterno. Si notano dei sollevamenti, dei piccoli buchi sull'insieme e un foro a destra della testa del Bambino. La pellicola pittorica si spolvera ed è invasa da muffe e licheni, lacunosa nella volta, nelle parti superiori di Sant'Antonio e di Santa Ursula, nel medaglione esterno e nelle parti inferiori esterne.

**Il tetto è da sistemare.**

consolidamento degli intonaci originali  
fissaggio della pellicola pittorica  
pulitura della pellicola pittorica e trattamento lichenicida e biocida  
colmatura dei buchi  
rifacimento degli intonaci  
integrazione pittorica e ripresa delle parti decorate  
documentazione scritta e fotografica.
