Rubrik: Cappelle da salvare

Nel numero 46 del nostro giornale, nella rubrica "Cappelle da salvare", segnalando la necessità di intervenire sulla cappella alla Costa, avevamo accennato al fatto che avremmo voluto procedere al restauro di altre tre cappelle situate sui nostri monti. Un primo intervento alla cappella della Costa è stato fatto a titolo gratuito da Chino Zanda e Gin Tanadini: eseguendo una nuova copertura in piode. Anche finanziariamente sembra che il messaggio sia passato, pian pianino arrivano offerte per procedere al restauro. Ciò ci ha stimolati ad andare avanti e proporre anche le altre opere da realizzare. Abbiamo dato incarico a Sarah Gros, instancabile restauratrice di casa nostra, di stila-

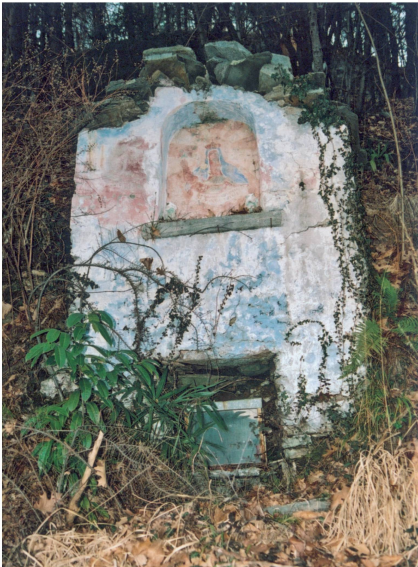
1° Oggetto: cappella situata a Cavigliano sul sentiero che dal "Pozz Vèrt" sale in direzione di Verscio, poco sopra il muro che delimita il confine tra il bosco e villa Peri.

Soggetto: Madonna di Re col Bambino, dipinto in calcce, di stile popolare, secolo XIX o XX.

Stato di conservazione attuale: la cappella è costruita su una sorgente ed è in cattivo stato. Le piode del tetto si sono spostate e minacciano di cadere. I muri sono invasi dall'umidità e dall'edera. Parecchi alberi crescono vicino, c'è un accumulo di terra, pietre e foglie dietro il muro a nord, dove il terreno è franoso.

Gli intonaci si presentano fragili, con problemi di adesione - coesione, con la presenza di fessure e buchi sull'insieme.

Lo strato pittorico, con il suo decoro, è stato ridipinto all'esterno della nicchia con alcuni ritocchi qua e là all'interno. La pellicola pittorica è sporca, polverulenta e si stacca nell'insieme.

Procedimento di lavoro: prima dell'intervento di restauro bisogna tagliare gli alberi attorno, sradicare l'edera, sgomberare i muri su tutti i lati, riattare il tetto.

a) Conservativi
soppressione degli intonaci non originali
consolidamento degli intonaci originali
soppressione dei dipinti decorsi
fissaggio e pulitura della pellicola pittorica

b) Integrativi
rifacimento degli intonaci sulla parete a sud
rifacimento parziale sulle altre due pareti
colmatura delle crepe e dei buchi
integrazione pittorica e ripristino delle decorazioni esterne
documentazione scritta e fotografica

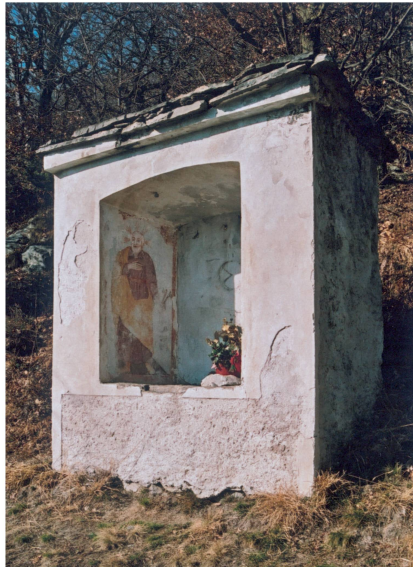
2° Oggetto: Cappella Monotti, comune di Verscio

Soggetto: Santi Pietro e Giovanni Battista

Stato di conservazione attuale: gli intonaci di supporto sono stati rifatti nella parete di fondo, nella volta, sui bordi verso l'esterno di S. Pietro e S. Giovanni e sulle pareti esterne. Si sgretolano, sono marci o mancanti nelle parti esterne; all'interno si notano fessure e buchi. La pellicola pittorica, in parte ritoccata, si spolvera ed è mancante nella volta, nella parete di fondo e all'esterno.

Il tetto è da sistemare, il muro a nord da sgomberare.

soppressione degli intonaci marci non originali
consolidamento degli intonaci originali
fissaggio e pulitura della pellicola pittorica
rifacimento degli intonaci
colmatura delle crepe e dei buchi
integrazione cromatica dov'è possibile.
Documentazione scritta e fotografica delle diverse tappe del restauro.

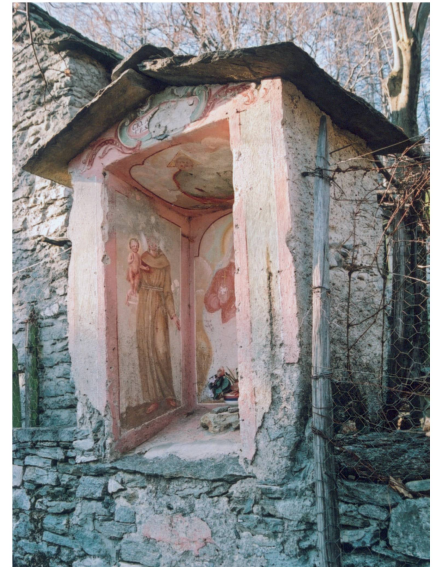
3° Oggetto: Cappella della Streccia, comune di Verscio

Soggetto: Madonna col Bambino con Santi Antonio da Padova e Ursula, Padre Eterno nella volta. Medaglione con scritta GIO. AN...../F.P.S

Stato di conservazione attuale: gli intonaci di supporto sono fragili, in parte mancanti nella parte superiore, nella scritta sulla volta e nelle pareti inferiori all'esterno. Si notano dei sollevamenti, dei piccoli buchi sull'insieme e un foro a destra della testa del Bambino.

La pellicola pittorica si spolvera ed è invasa da muffe e licheni, lacunosa nella volta, nelle parti superiori di Sant'Antonio e di Santa Ursula, nel medaglione esterno e nelle parti inferiori esterne.

Il tetto è da sistemare.

consolidamento degli intonaci originali
fissaggio della pellicola pittorica
pulitura della pellicola pittorica e trattamento lichenicida e biocida
colmatura dei buchi
rifacimento degli intonaci
integrazione pittorica e ripresa delle parti decorate
documentazione scritta e fotografica.
