**Zeitschrift:** Trans: Publikationsreihe des Fachvereins der Studierenden am

**Artikel:** Messing im Falzbereich

# MESSING IM FALZBEREICH Ella Esslinger, Fabienne Girsberger

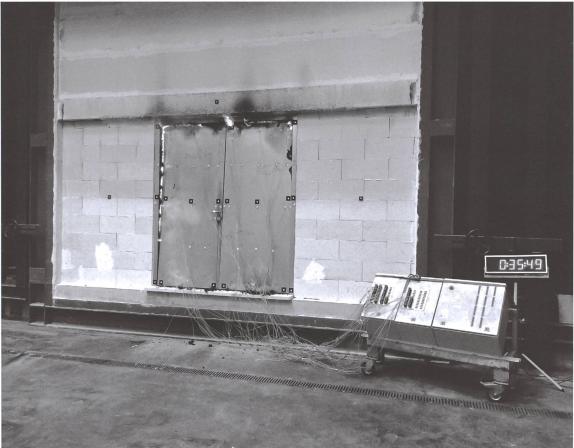
(Abb. a, b) Brandprüfung der Messingtüren für die Erweiterung des Kunsthauses Zürich. Bild: Hersteller Brandschutztüren, Jegen AG

Das hier ist die Kunsthaus-Tür. Eine zweiflügelige Vollwerttür mit Messing verkleidet. Beginn der Prüfung, 8 Minuten.

Ein bisschen Rauchbildung ist nicht verboten, Rauchdichtigkeit ist kein Bewertungskriterium einer Brandprüfung nach EN 1634-1. Das wird dann wieder weniger, weil sich eine Dämmschicht bildet auf der Kante. Bei circa 180 Grad fängt der Dämmschichtbildner an aufzuschäumen und schliesst die Fugen zu. Deswegen, erst raucht es und sieht dramatisch aus und dann, im Verlauf der Prüfung, wird die Tür immer dichter.

30 Minuten, EI30. Jetzt ist sie durchgebrannt, 34 Minuten. Und hier sehen sie das grosse Problem, das Metall hat, was Holz absolut nicht hat: dass es sich im Brandfall verformt. Das macht im Grunde die Konstruktionen aus Stahl so kritisch. Es brennt zwar nicht — die einzig gute Eigenschaft —, aber die Verformung ist massiv, weil Stahl so einen hohen Wärmeausdehnungskoeffizienten hat.

Genau das ist der Trick, sie muss sich lösen. Das Ganze ist zweischalig konzipiert, das heisst, auf der Brandseite löst es sich und fällt ab, dadurch bleibt das Türblatt gerade. Wenn das jetzt zwangsverbunden wär', mechanisch, würde sich das ganze Türblatt verziehen. Holz verformt sich tendenziell leicht Richtung Brandofen, aber nicht so heftig wie Stahl oder Messing. Eine Holzkonstruktion, die fängt an zu knacken, zu knirschen, aber die bricht nicht plötzlich auseinander. Holz brennt zwar, darf es auch, es muss nur eine gewisse Zeit den Feuerwiderstand bringen. Ein Tragwerk aus Stahl brennt nicht, aber stürzt Ihnen trotzdem ein. Auch wenn Beton lang genug Temperatur bekommt,
