Artikel: Amt für Denkmalpflege

# 2. AMT FÜR DENKMALPFLEGE

# **TÄTIGKEIT** 1974–1983

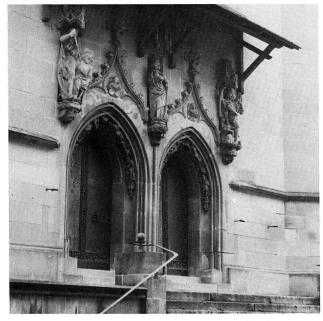
Abb. 1

#### KIRCHE ST. OSWALD, TÜRKENKOPF AM WESTPORTAL

Der Vergleich der Fotografien von 1930 (links) und 1973 (rechts) zeigt den Zerfall, welchen die vor 1496 entstandene Skulptur in den letzten 40 Jahren durchgemacht hat.

Schuld ist die verschmutzte Luft im Verein mit der nach Entfernung der Schutzdächer 1931 ungehindert einwirkenden Bewitte-

1974/75 wurde der Sandstein mit Kieselsäureester verfestigt, und die Schutzdächer wieder angebracht.

Kirche St. Oswald: Festigung mit Kieselsäureester der Originalskulpturen an der Westfassade und Freilegung der Reste ihrer polychromen Fassung. Wiederanbringen von Schutzdächern, wie sie von Anfang an vorhanden waren, 1935 aber wegen der Beeinträchtigung der ästhetischen Wirkung entfernt worden waren. Seither nahmen die Skulpturen mehr Schaden als in allen Jahrhunderten zuvor.

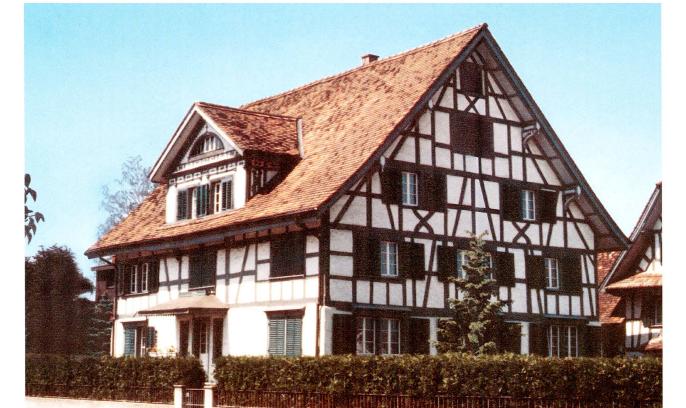
# ZUG HAUS CHAMERSTRASSE 92 «ZUM BRÜGGLI»

Das mächtige Riegelhaus, die im mittleren 17. Jahrhundert erbaute ehemalige Taverne «Zum Engel» an der wenig früher angelegten Strasse nach Cham, war im 19. Jahrhundert deckend verputzt worden. Die Freilegung des dunkelgrau gefassten Riegelwerkes gab dem Haus seine monumentale Wirkung zurück und lässt es zum Wahrzeichen an der Einfahrt der Stadt werden.

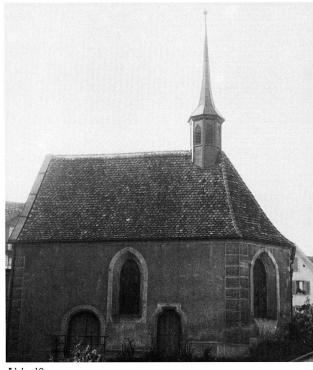
# IZINGEN IHAUSKAPELLE ST. ANNA

as Beispiel der St. Annakapelle, erbaut 1512, zeigt drastisch, schwer ungeeignete bauliche Massnahmen die Wirkung s Baudenkmals beeinträchtigen können.

ie Restaurierung, die auch zum Auffinden von Resten einer gotischen Masswerkdecke führte, gab der Kapelle ihre Ausstrahlung zurück.

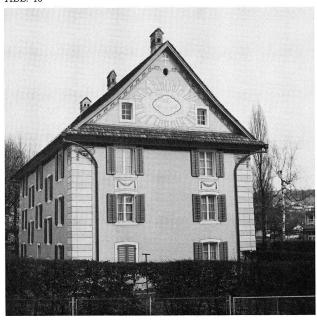
Abb. 16

# BAAR REIDHAAREN-PFRUNDHAUS

Die dekorative Bemalung, in der heutigen Form neubarock, musste wegen schlechtem Gesamtzustandes des Putzes auf dem neuen Verputz in klassischer Mineralfarbe rekonstruiert werden.

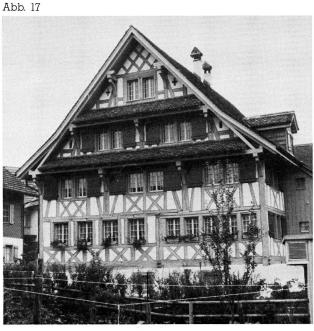
# NEUHEIM ALTES SCHMIEDHAUS

Das prächtige Riegelhaus, eines der höchstgelegenen im Kanton, Baujahr 1706, konnte dank dem Idealismus des Besitzers aus $sen\,und\,gross teils\,auch\,im\,Innern\,auf\,seine\,ursprüngliche\,Gestalt$ mit grau gefasstem Balkenwerk zurückgeführt werden.

Es ist ein Schmuckstück im wohlerhaltenen Dorfkern von Neuheim geworden.

Altes Schmiedhaus: Gesamtrestaurierung mit Wiederherstellung des grau gefassten Fachwerks von 1706 und Abbruch eines unpassenden Anbaus.

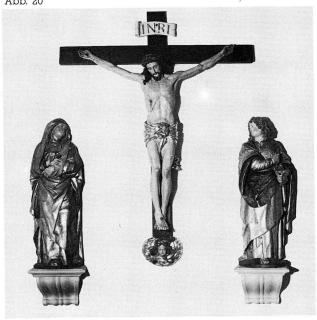
Im Rahmen der Restaurierung dieses kleinen Baudenkmals, das den einzigen grösseren spätgotischen Freskenzyklus im Kanton enthält, wurde 1979 auch die grosse Kreuzigungsgruppe an der Nordwand vom entstellenden Übermalungen befreit.

Es handelt sich um die ehemalige Triumphbogengruppe der Pfarrkirche, die dem Bildhauer Michael Wickart zugeschrieben werden kann.

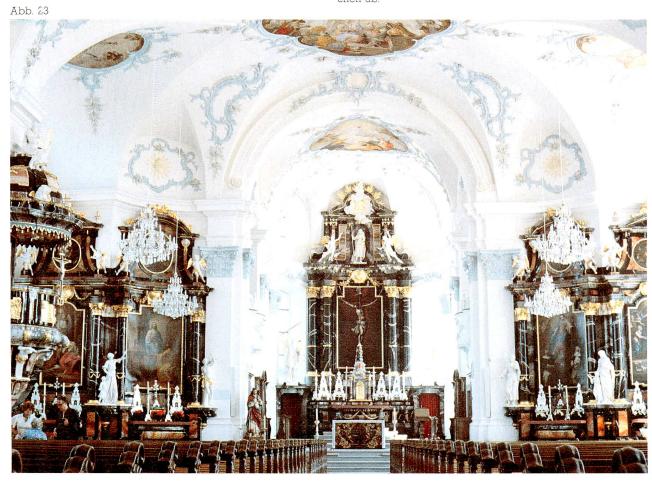
# CHAM KIRCHE ST. JAKOB

Die Restaurierung von 1978–1980 stellte anstelle der Raumfassung von 1918 (Abb. 22) die ursprüngliche Farbensprache von 1785 (Abb. 23) wieder her: Der Stuck hebt sich zartblau (Rocaillen) und hellgrün (pflanzliche Teile) von den rein weissen Flächen ab.

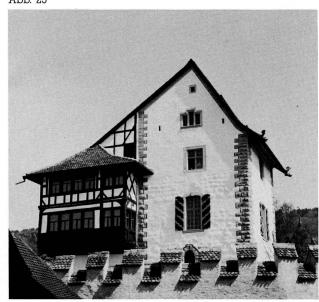
Die Burg, mit bis ins 13. Jahrhundert zurückreichenden Bauteilen, präsentiert sich heute im Zustand, den sie im mittleren 18. Jahrhundert erreicht hatte. Die Wahl dieses Zeitschnittes erlaubte die grösstmögliche Erhaltung der historischen Bausubstanz.

Nach gründlicher Bau-Untersuchung wurde ein deren Ergebnisse berücksichtigendes Restaurierungskonzept vom kant. Hochbauamt in enger Fühlungnahme mit der Denkmalpflege ausgearbeitet und bis 1982 durchgeführt.

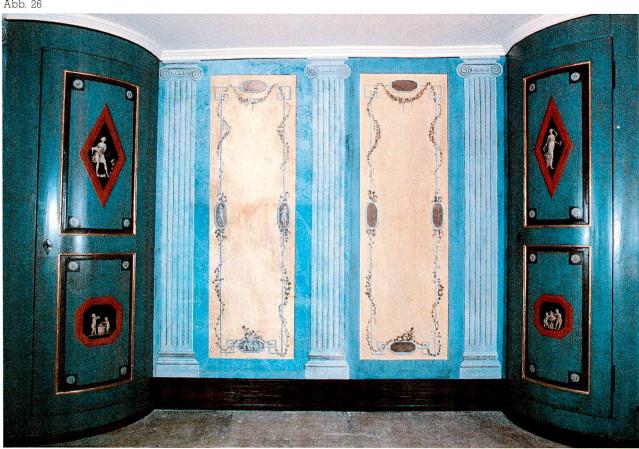
5	denrestaurierung mit Madonnen- bild und Quadrierung von 1774.
Zug	Münz: Nordfassade. Restaurierung der Malereien von Chr. Schmidt, Einbau eines Ladens im Erdge- schoss.
Zug	Hof («Zurlaubenhof»): Türmli, Gesamtrestaurierung.
Zug	Haus Grabenstrasse 26: Fassaden. Zur Obergasseite wurde das hölzerne Erdgeschoss mit Ladenfenster rekonstruiert und die Ständerkonstruktion teilweise sichtbar belassen.
Zug	Haus «Schiff» Seestrasse: Aussenrestaurierung.
Zug	Haus Unter Altstadt 38 «Seehof»: Fassadenrenovation. Kopie der spätbarocken Haustüre.
Zug-Oberwil	Haus Widenstrasse 5: Rekonstruierende Wiederherstellung und Neuausbau unter weitgehender Verwendung der alten Bauteile und konstruktiven Eigenheiten.
ZUG	
MÜNZ: AUSMALI	UNG EINES ZIMMERS IM 3. STOCK

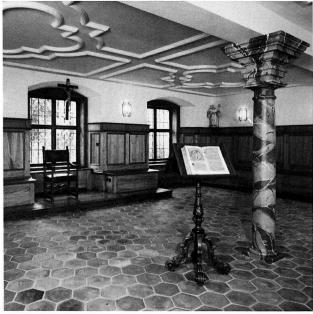
Abb. 28

#### CHAM KLOSTER FRAUENTHAL, KAPITELSAAL
