Band: 3 (1987)

Artikel: Kantonsarchäologie

KANTONSARCHÄOLOGIE

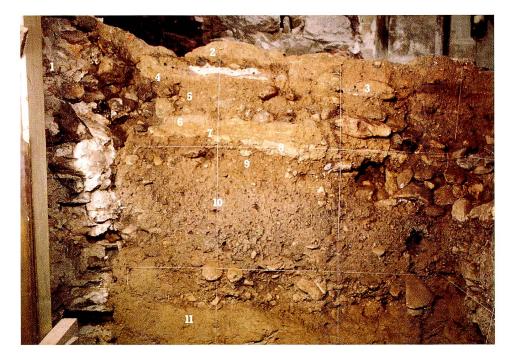
Abb. 26 Zug, Dorfstrasse 8. Raum 2, Drainage.

wohl in der Mitte des 19. Jahrhunderts aufgegeben worden ist. Diese war umgeben von grüngrauem, verlagertem Sumpflehm, der über einer Lage eingeschütteter Kiesel (bis faustgross) ausgebreitet worden war. Die Kieselschicht überdeckte unregelmässig eingebrachte Lesesteine, die seitlich von schmalen Kanälen lagen und auf diese ausgerichtet

waren. Die Gräbchen liefen an der Ost- und Südseite den Kellermauern entlang und zogen auf den Diagonalen und den Mittelachsen des Raumes in die zentrale Sickergrube. Dieses ausgeklügelte Sickerleitungssystem wurde beim Neubau des Hauses, 1450, angelegt (vgl. auch Objekt Nr. 215). Es lag unmittelbar auf der Grundmoräne.

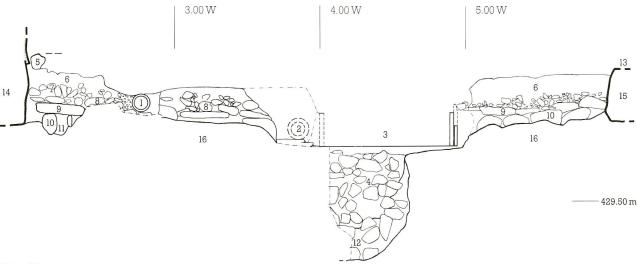
Abb. 28
Zug, Dorfstrasse 8. Raum 2, Profil gegen Süden. 1 Drainageleitung, 2 Betonröhre, 3 Holzkiste, 4 Sickergrube, 5 Gehniveau,
6 Lehmplanie, 7 Kieselschüttung, 8 Lesestein, 9 Kanalabdeckung, 10 Kanalseitenwand, 11 Kanalöffnung, 12 Sickergrube (urspr. Phase), 13 Kellerdurchgang, sekundärer Ausbruch, 14 Keller, Ostmauer, 15 Keller, Westmauer, 16 Grundmoräne.

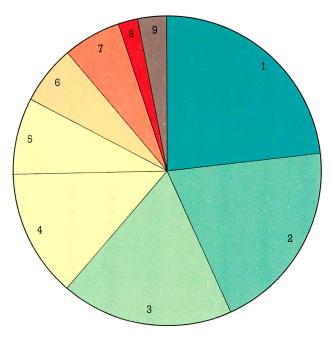
Abb. 34 Zug, Schützenmatt. Häufigkeitsverteilung der Holzarten:

Annobl	Holmowt	N.T	A 1-1	I I = 1 =
Anzam	HOIZAIT	IVI.	Anzani	Holzart
-	Eiche (23.68%)	7	14	Haselnuss (6,14%)
46	Weisstanne (20,18%)	8	5	Pappel (2,19%)
41	Esche (17,98%)	9	6	Verschiedene
30	Erle (13,16%)			(2,64%): 2 Fichten,
18	Weide (7,89%)			l Eibe, l Kernobst
14	Ahorn (6,14%)			l Buche, l Ulme
	54 46 41 30 18	46 Weisstanne (20,18%) 41 Esche (17,98%) 30 Erle (13,16%) 18 Weide (7,89%)	54 Eiche (23.68%) 7 46 Weisstanne (20,18%) 8 41 Esche (17,98%) 9 30 Erle (13,16%) 18 Weide (7,89%)	54 Eiche (23.68%) 7 14 46 Weisstanne (20,18%) 8 5 41 Esche (17,98%) 9 6 30 Erle (13,16%) 18 Weide (7,89%)

Die Untersuchung der Hölzer – ihrer zufälligen oder gewollten Anordnung, ihrer Bearbeitungsspuren, Form und Herkunft – liefert ohne Zweifel die wertvollsten Interpretationshilfen. Diese Hölzer bilden Bestandteile von durch Menschenhand ge-

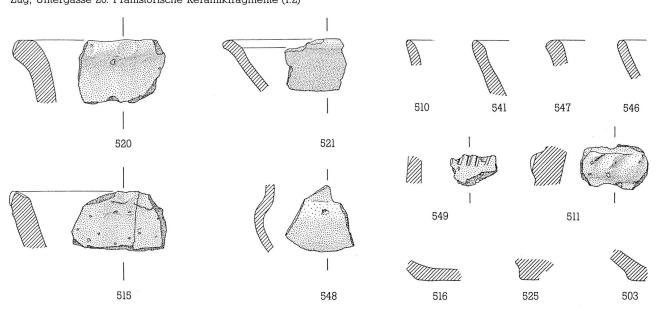
Abb. 38 Zug, Untergasse 20. Prähistorische Keramikfragmente (1:2)

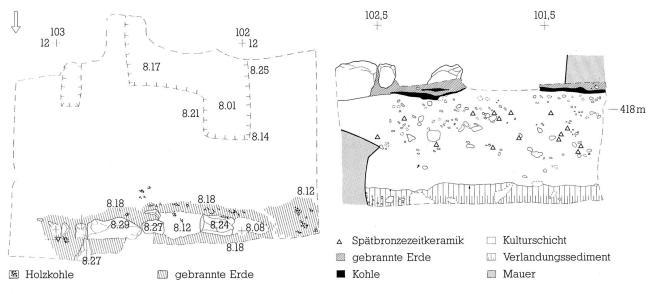
Abb. 39 Zug, Untergasse 20. Mittelalterliche Herdstelle. Grundriss und Profil.

Über den prähistorischen Schichten lagen die verbrannten Steine eines Herdes oder Ofens. Sie waren halbkreisförmig angeordnet. Der grösste Teil lag nördlicher oder war durch die Errichtung einer spätmittelalterlichen, nordsüdlaufenden Binnenmauer und den Einbau einer Treppe in den um ein halbes Geschoss tieferliegenden Westraum entfernt worden. Es blieben nur noch vier aneinandergereihte Steine und drei Steinabdrücke übrig, die zu einer ursprünglich quadratischen Ofen- oder Herdstelle gehört haben. Die eigentliche Brandstelle war nicht mit Steinplatten belegt, sondern es muss direkt auf der nun brandgeröteten Erde gefeuert worden sein. Auch ausserhalb konnten zwei rot verbrannte Schichten unterschieden werden: eine untere, dunkelrote, die wegen ihrer satten Farbe auf sehr hohe Temperatureinwirkung schliessen lässt und mit der Nutzung der Feuerstelle zusammenhing. Die obere, hellrote Schicht gehörte zu einer späteren Phase und lag vielleicht an der Stelle eines einstigen Maueraufbaus. Zu welchem Zwekke diese Feuerstelle gedient haben mag, konnte nicht ermittelt werden, da jegliche Hinweise fehlten. Die aus der inneren Brandschicht gesammelte Holzkohle ergab das kalibrierte Datum 1240-1385. Es weist auf eine mittelalterliche Besiedlung in frühstädtischer Zeit.

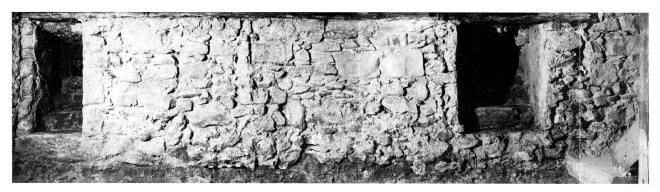
Abb. 42 Zug, Neugasse 4. Keller, Ostmauer mit den beiden Aufgängen.

ken vermutlich im Winter 1628/29 geschlagen wurde (Dendro-Datum). Ein Keller entstand erst, als man das ursprüngliche Terrain bis unter die Fundamentmauern abgrub und die Aussenmauern unterfing. Der damalige Zustand kam in die Nordostecke zu liegen, ein zweiter wurde später eingebaut. Spä-
