**Artikel:** Pfarrkirche St. Matthias Steinhausen

### PFARRKIRCHE ST. MATTHIAS STEINHAUSEN

### GRABUNGSBERICHT

Béatrice Keller

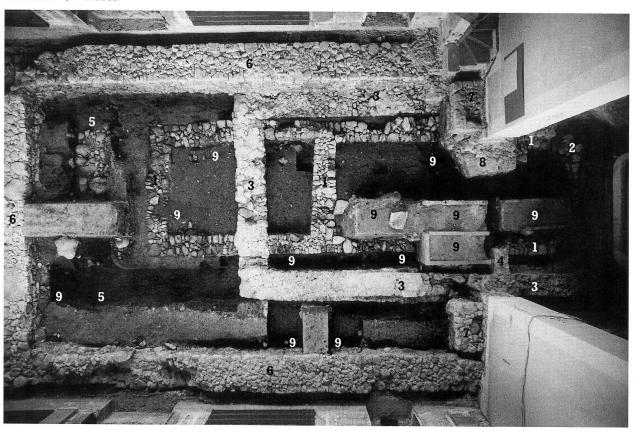
Abb. 57 Gesamtübersicht 1 Mauern I, 2 Mauern II, 3 Mauern III, 4 Chorzunge III, 5 Mauergruben IV, 6 Mauern V, 7 Altarfundamente V, 8 Chorschulterfundament V, 9 Gräber.

Insgesamt konnten fünf ältere Vorgängerkirchen festgestellt werden (Abb. 72–74, 78). Sie alle stehen an derselben Stelle und auf einem zuvor unbebauten Gelände. Die bodenkundlich-geologische Untersuchung ergab, dass sich über der fossilen, anthropogen ungestörten Braunerde die erste Kulturschicht entwickelte, die während längerer Zeit vegetationsbedeckt war, jedoch ohne eigentliche landwirtschaftliche Nutzung blieb. In diese wohl

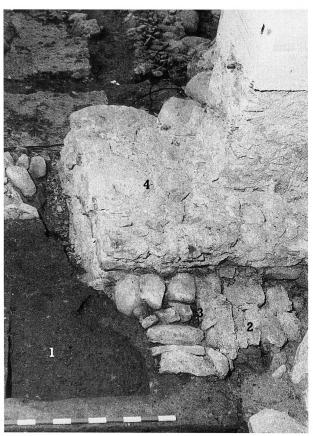
Abb. 62 Chor: Nordseite, Blick nach Westen. 1 Gewachsener Boden, 2 Apsismauer I, 3 Boden I/l, 4 Chorschulterfundament V.

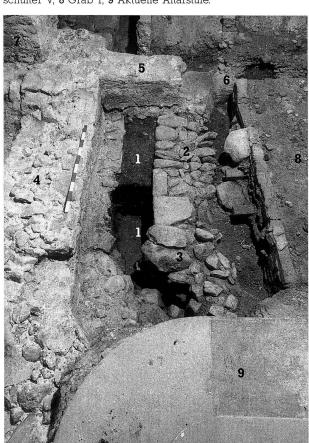
Abb. 68 Chor: Südseite, Blick nach Westen. 1 Gewachsener Boden, 2 Langhausmauer I, 3 Chormauer II, 4 Chormauer III, 5 Chorzunge III, 6 Chorstufe III, 7 Chorschulter V, 8 Grab 1, 9 Aktuelle Altarstufe.

Die Fundamente waren überall ungefähr 1,00 bis 1,10 m stark. Im Chor konnte aufgehendes, durchschnittlich 0,80 m breites Mauerwerk gefasst werden. Die Bollen- und Bruchsteine liegen, oft ohne die Mauerfluchten zu beachten, in einem grauen, mit groben Kieseln durchsetzten, extrem harten Mörtel (Abb. 68). Ziegelfragmente konnten nur in

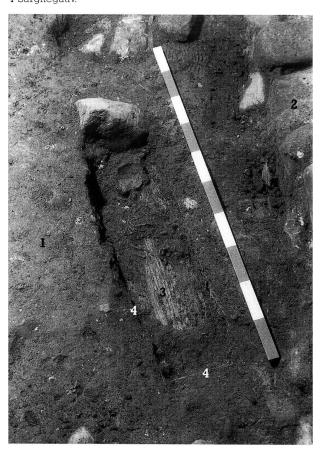
Abb. 76
Kindergrab 7, Blick nach Westen.
1 Gewachsener Boden, 2 Annexnordmauer I, 3 Sargboden,
4 Sargnegativ.

Auch das Kindergrab 7 weicht von der Ostwestachse ab (Abb. 76). Das Skelett des Neugeborenen war einmal, vielleicht bei der Planierung des Geländes, gestört worden, denn von der Schädelpartie waren Knochen in die Mitte des Grabes verschleppt. Das Kind war in einem Sarg beigesetzt und mit Kalk übergossen, der im Laufe der Zeit versinterte. Der Brauch, die Leichen mit Kalk zu übergiessen, ist im späten Mittelalter aufgekommen und hat sich bis in die Barockzeit gehalten<sup>40</sup>.
