Zeitschrift:	Tugium : Jahrbuch des Staatsarchivs des Kantons Zug, des Amtes für Denkmalpflege und Archäologie, des Kantonalen Museums für Urgeschichte Zug und der Burg Zug
Herausgeber:	Regierungsrat des Kantons Zug
Band:	8 (1992)
Artikel:	Die Befestigungen der Stadt Zug im ausgehenden Mittelalter : von (Leitungs)gräben und (Stadt)mauern
Autor:	Rothkegel, Rüdiger
DOI:	https://doi.org/10.5169/seals-527161

Die Befestigungen der Stadt Zug im ausgehenden Mittelalter: Von (Leitungs)gräben und (Stadt)mauern

Rüdiger Rothkegel

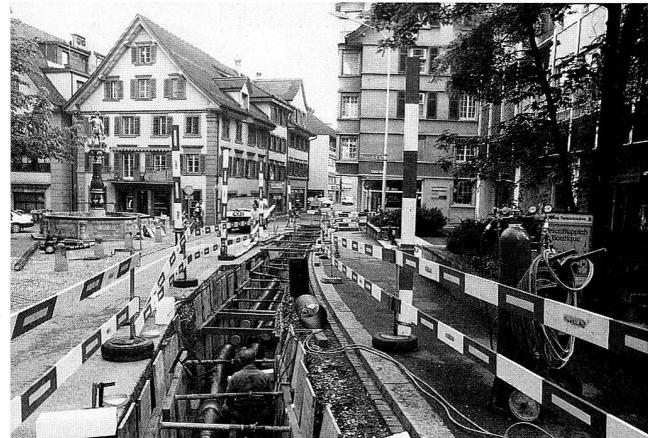
Abb. 1
Zug, Zeughausgasse. Blick Richtung Norden auf geöffneten Leitungsgraben, 1990. Das Foto illustriert eindrücklich die Schwierigkeiten archäologischer Untersuchungen bei derartigen Bauarbeiten.

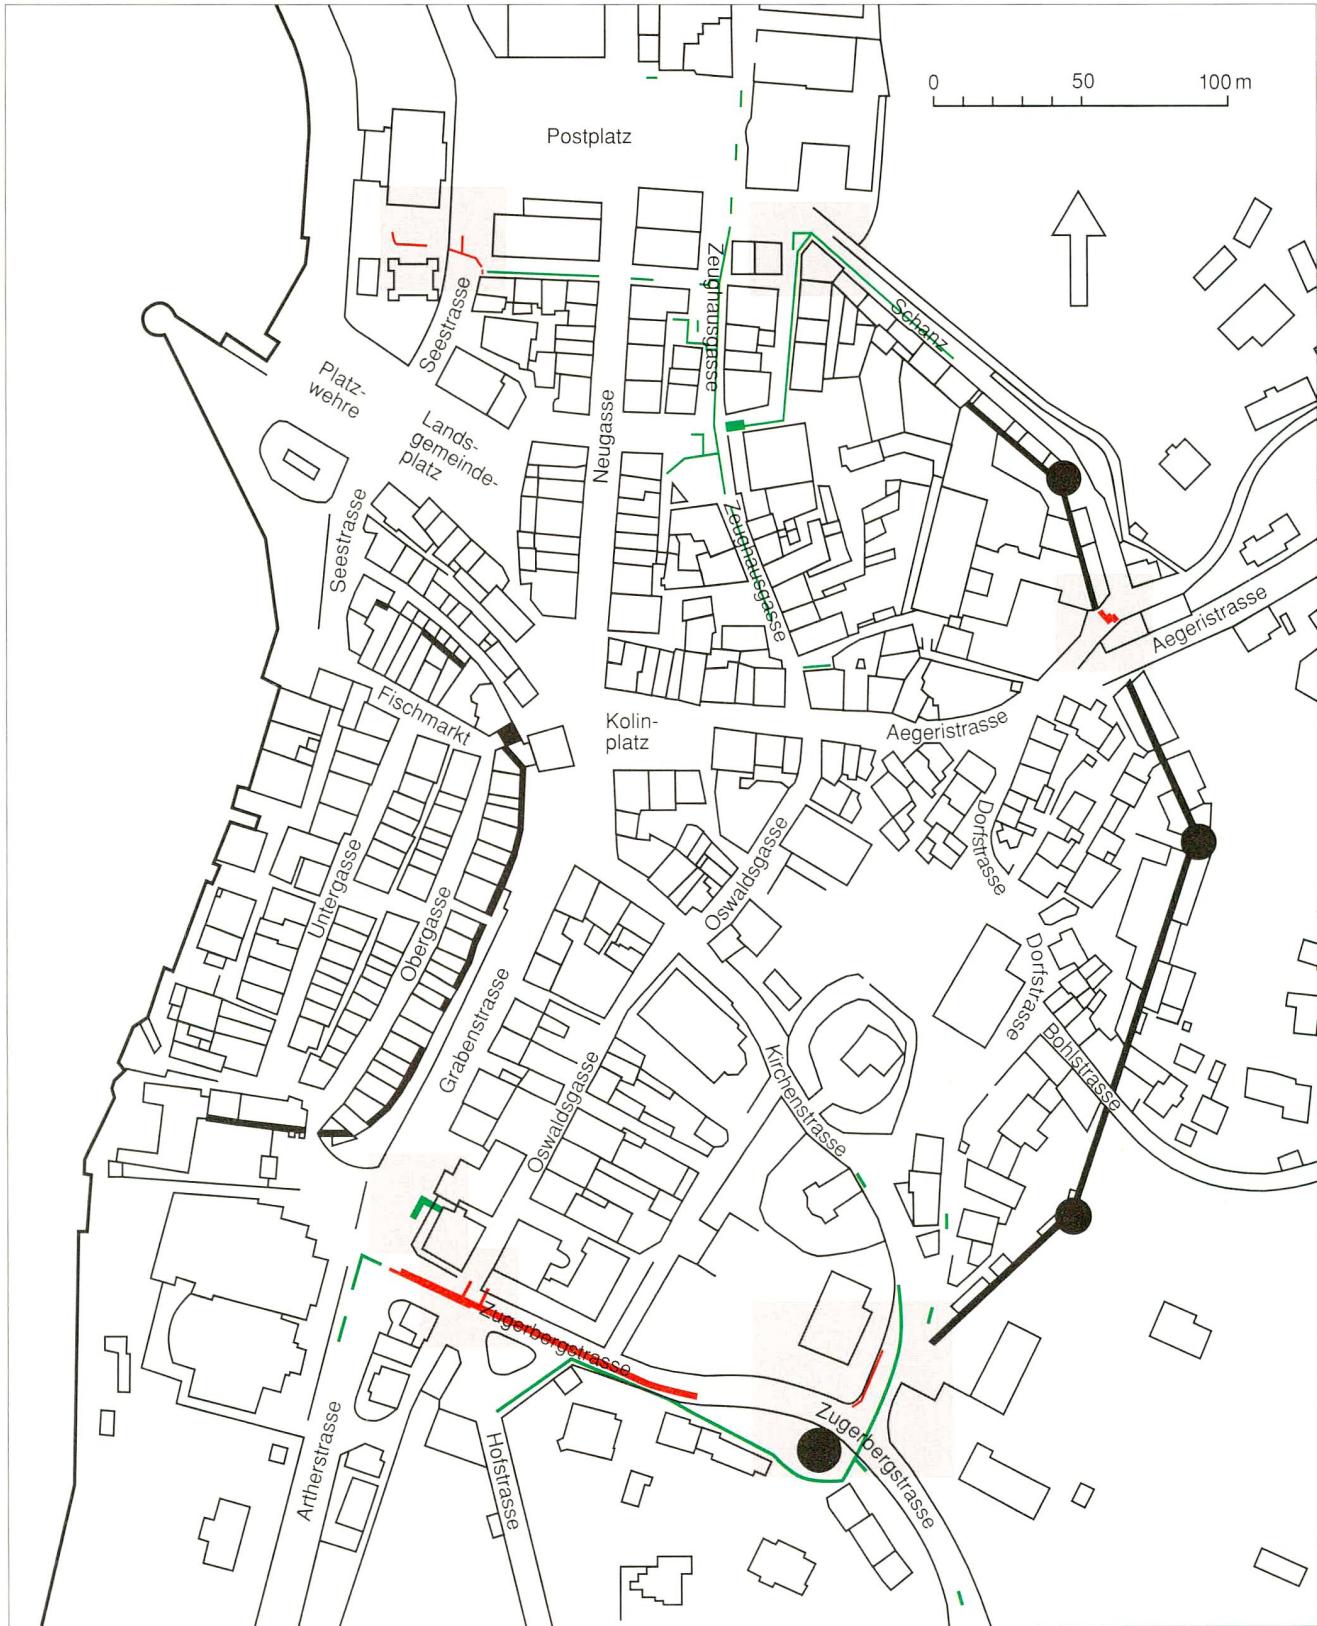
Abb. 2

Stadt Zug, Altstadt. Ausschnitt des aktuellen Stadtplanes mit den erhaltenen beziehungsweise bekannten Resten der inneren Altstadtmauer sowie den noch vorhandenen Teilen (Mauerabschnitte und Türme) der äusseren Stadtbefestigung. Eingetragen sind in Auswahl die bis 1991 beobachteten Leitungsgräben; gerastert sind die Bereiche, die im folgenden einzeln erörtert werden. M. 1:2500.

Daneben zeigte sich allerdings auch schnell die Wichtigkeit der im Bereich der Innenstadt von der Kantonsarchäologie intensiv begleiteten und überwachten Leitungsbauarbeiten, da hier Gräben immer wieder den Verlauf der äusseren Stadtmauer tangierten (Abb. 2).

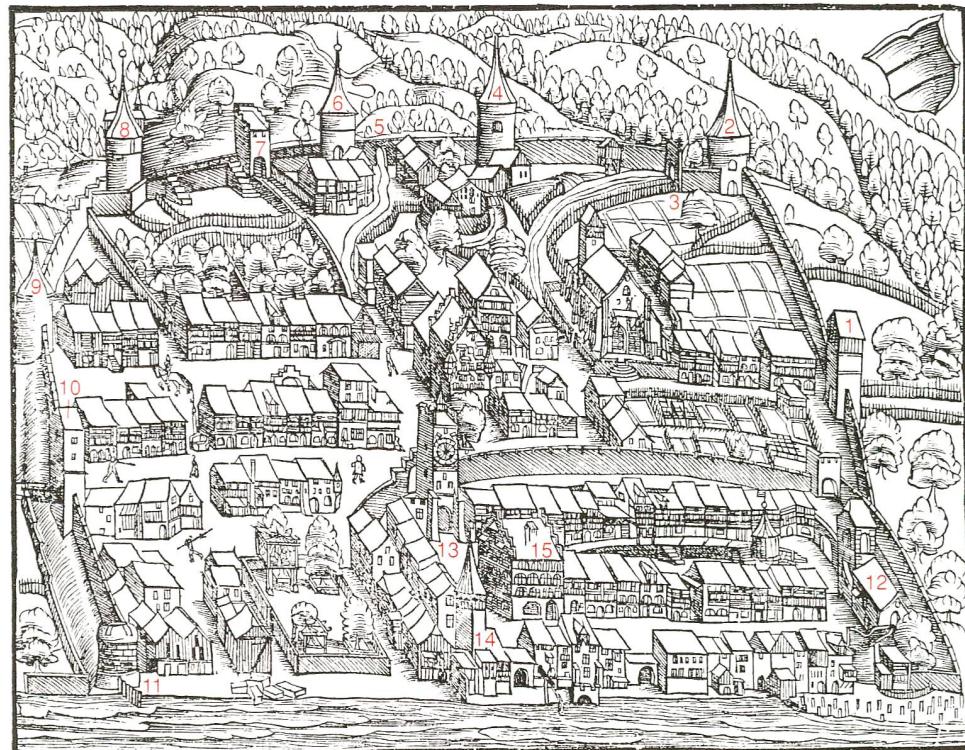
Abb. 3

Zug. Ansicht der Stadt Zug in der Chronik des Johannes Stumpf 1547; Original 13.2 x 17 cm.
 1 Oberwilerstor. 2 Pulverturm.
 3 Michaelstörli. 4 Huwilereturm.
 5 Mühlstor. 6 Knopfliturm.
 7 Löberntor. 8 Kapuzinerturm.
 9 Geissweideturm. 10 Neu- oder Baarerstor. 11 Salzbüchsliturm.
 12 Liebfrauenkapelle. 13 Zyturm.
 14 Keibenturm. 15 Rathaus.

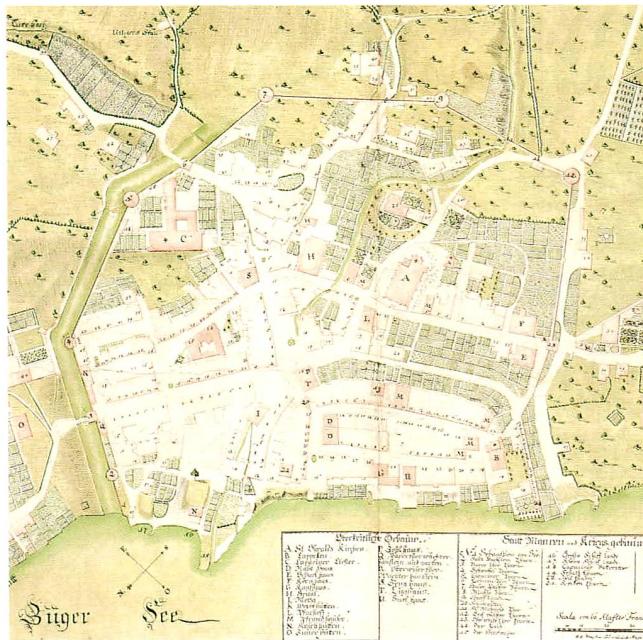
Abb. 4

Stadt Zug. Ausschnitt des Stadtplanes von Franz Fidel Landtwing von 1770/71; Original 66 x 100 cm.

Somit lässt sich zunächst der vom Pulverturm nach Norden abgehende Mauerverlauf recht gut anhand des Erhaltenen festlegen. Im Vergleich zum Landtwing-Plan (Abb. 4) fällt auf, dass der tatsächliche Winkel zwischen den zwei Maueransätzen am Pulverturm mit zirka 75° deutlich unter dem dort wiedergegebenen (zirka 110°) liegt. Hinsichtlich der Lage des Michaelstörlis lässt sich dieses anhand des Planes von Landtwing in einer Entfernung vom Pulverturm von ungefähr 21,5 m vermuten. In eben dieser Entfernung wurden westlich der Mauer die besagten Fundamentreste (Abb. 9, E) festgestellt. Da die angesprochenen Abbildungen der Innenseite des Michaelstörlis³¹ westliche Annexen zeigen, darf an dieser Stelle seine Situierung als wahrscheinlich angenommen werden. Weil zudem 1990 weitere Leitungsgräben in der Mitte der Kirchenstrasse geöffnet wurden (Abb. 2) ohne irgendwelche Befunde zu liefern, muss davon ausgegangen werden, dass heute weitere Reste des Michaelstörlis gänzlich fehlen und somit meines Erachtens weitergehende Überlegungen zu seinem Aussehen aus archäologischer Sicht nicht mehr möglich sind. Schliesslich muss aber noch ein

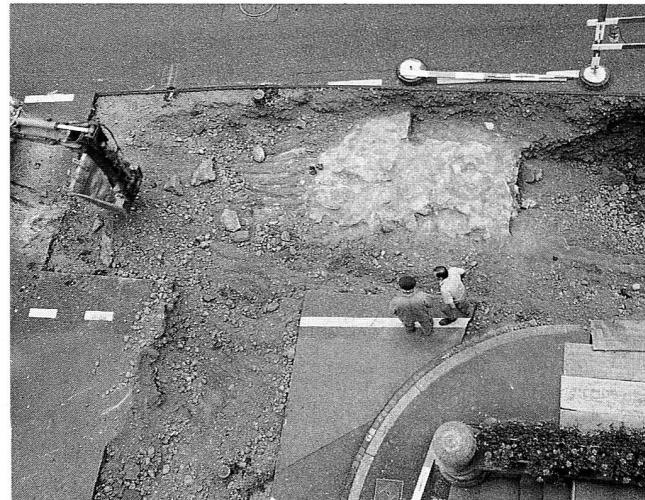
Abb. 5
Zug, Oberwiletor. Blick auf die geöffnete Zugerbergstrasse von Norden, 1983. Bildmitte Mauerreste von Stadtmauer (rechts) und Oberwiletor (links).

Im Jahre 1983 wurden in der Zugerbergstrasse, ungefähr von der Kreuzung mit der Grabenstrasse bis zum Haus Zugerbergstrasse 6 (Abb. 2), Gräben für verschiedene Versorgungsleitungen geöffnet. Da die Gräben sich eigenartigerweise am vermutlichen Verlauf der Stadtmauer zwischen Oberwiletor und dem nach Osten folgenden Pulverturm orientierten, wurden – wie nicht anders zu erwarten – auf weiter Strecke die Reste des Fundamentes dieses Mauerabschnittes angetroffen, die von den Abbrucharbeiten des vorigen Jahrhunderts verschont geblieben waren. Da eine Grabenverlegung offenbar (?) nicht möglich war, wurde mit entsprechendem Aufwand das äusserst widerstandsfähige Mauerwerk entfernt.¹⁸ Somit konnten von der Kantonsarchäologie Zug

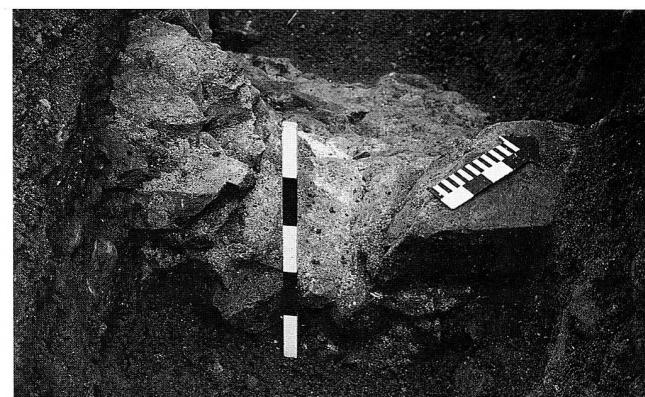
Abb. 6
Zug, Oberwiletor. Blick von Osten auf das äussere Mauerhaupt der Ostseite des Oberwiletors, 1988.

Die Mauerreste waren bis zirka 427,3 m über Meer erhalten,²⁰ wobei der Kern wiederum aus gemörtelten Bruch- und Lesesteinen, die Mauerhäupter demgegenüber aus zugerichteten Sandsteinen bestanden. Auch die Mauerdicke entsprach mit ihrer ähnlich mächtigen Dimensionierung dem fünf Jahre zuvor knapp nördlich hiervon erlangten Befund.

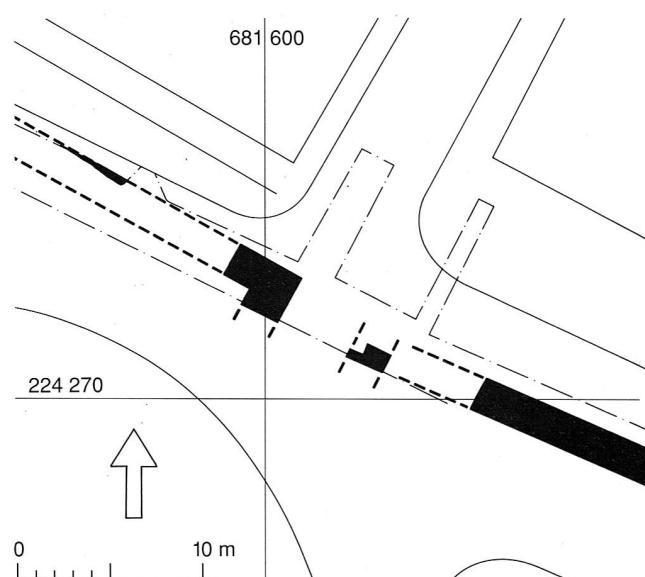
Abb. 7
Zug, Oberwiletor. Ausschnitt aus dem aktuellen Katasterplan mit Eintragung der Befunde vom Oberwiletor und anschliessender Stadtmauer. M. 1:400.

Bis wenige Dezimeter unter den Strassenbelag, dessen Oberkante auf circa 427,0 m über Meer liegt, konnte ein Teil der Stadtmauer sowie des Winkels, der diese mit dem vermutlichen Fundament der Westseite des Oberwiler-tores bildete, festgestellt werden. Die Mauern waren aus gemörtelten Bruch- und Lesesteinen errichtet, wobei anhand der feststellbaren Mauerfluchten das Torfundament hier die beachtliche Dicke von gut 2,5 m aufwies. Aufgrund fehlender Untersuchungsmöglichkeiten vor Abbruch dieser (überwiegend schlecht erhaltenen) Reste, waren leider keine eindeutigen Aussagen zu möglichen Baunähten zu erlangen, die Hinweise zum Bauablauf von Mauer und Tor hätten erbringen können.

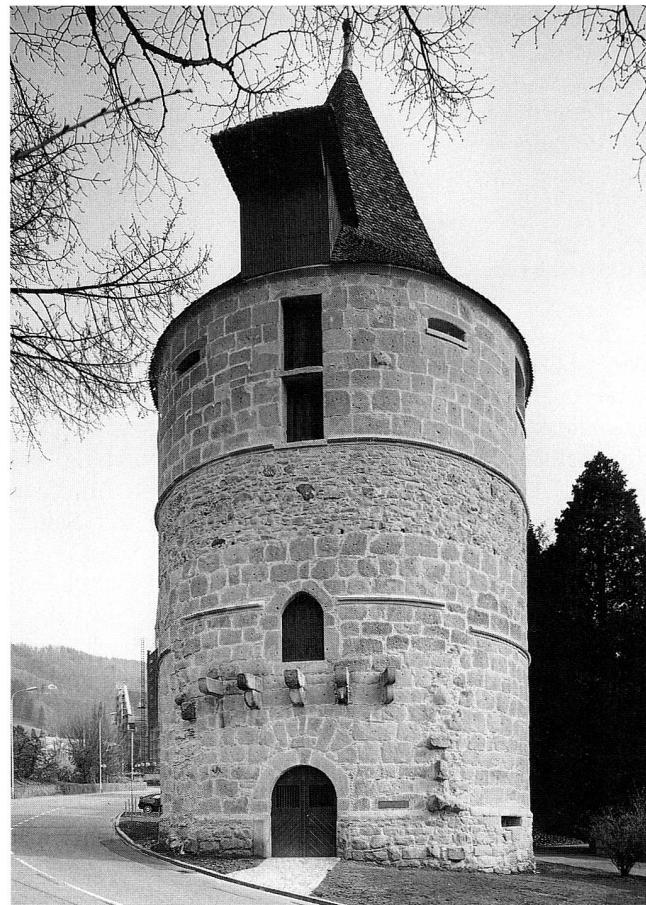
Abb. 8
Zug, Pulverturm. Ansicht von Nordwesten; Zustand 1992.

Der mächtige runde Pulverturm wurde zwischen 1522 und 1532 errichtet. Nach Abtrag der anschliessenden Mauerstücke steht er seit 1885 isoliert. Er wurde 1990 restauriert.²⁴ Trotz seiner nun bereits seit gut 100 Jahren isolierten Stellung im Stadtbild, sind bis heute die

Ansatzstellen der Stadtmauer sichtbar geblieben, in Richtung Westen zum besprochenen Oberwiler-tor, nach Norden zum Michaelstörli (Abb. 8). Die Mauerabzweigung Richtung Norden konnte zudem 1991 bei einem direkt am Pulverturm vorbeiführenden Leitungsgraben im Boden freigelegt werden, wobei durch entsprechende Einmessungen die Mauerfluchten überprüft und (wie bereits angenommen) bestätigt werden konnten (Abb. 10).

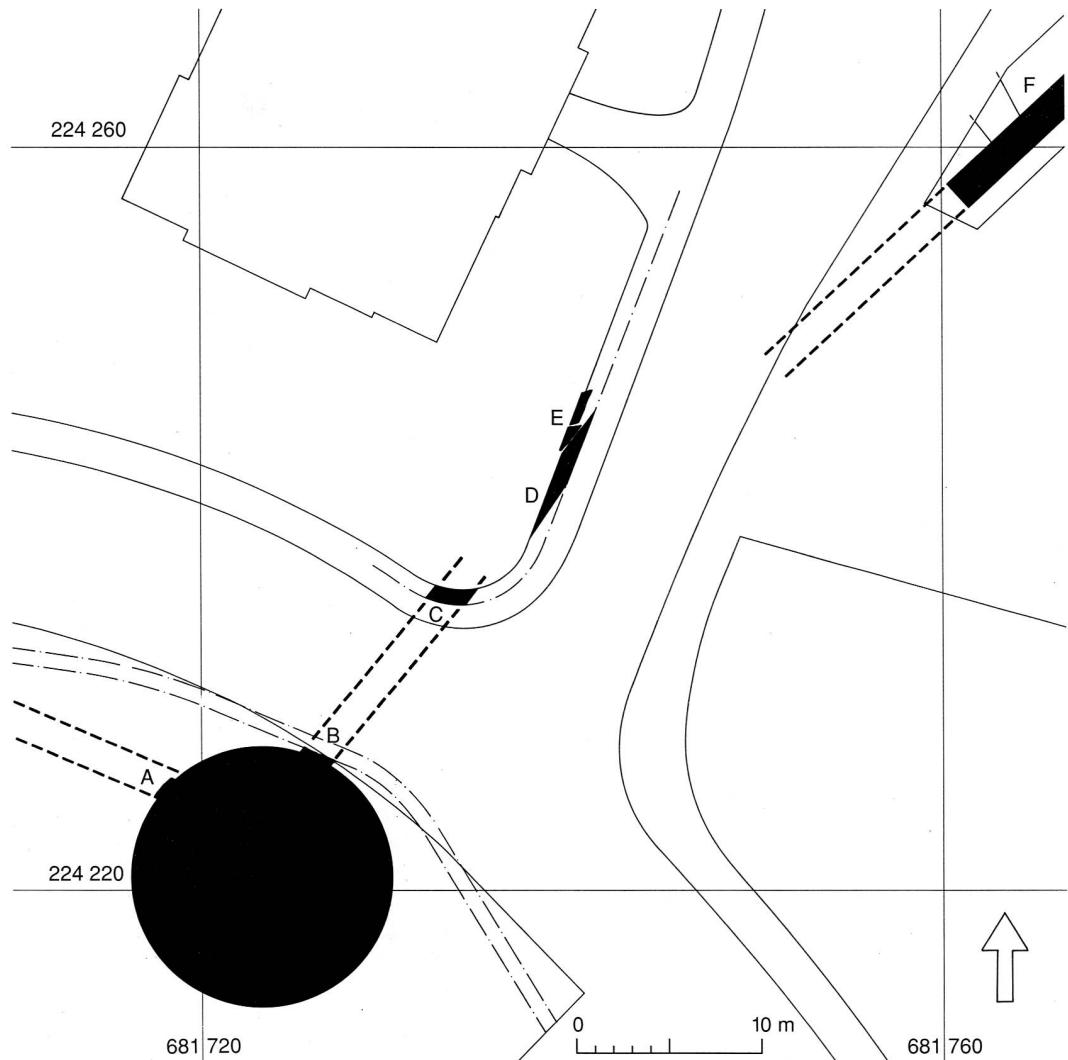
Abb. 9
Zug, Pulverturm. Grundriss im Bereich Pulverturm und Kirchenstrasse mit Eintragung der Maueransätze (A, B), der 1978 festgestellten Mauerreste (C, D, E) und dem noch stehenden Teil der Stadtmauer (F).
M. 1:400.

Faktum erwähnt werden, das aus den genannten Befunddokumentationen hervorgeht. Die Flucht des noch stehenden Mauerabschnittes (Abb. 9, F) zielt recht genau auf den nördlichen Maueransatz am Pulverturm (Abb. 9, B). Somit bliebe zunächst zu überlegen, ob sich hierin nicht eine Planänderung im Mauerverlauf widerspiegelt, der ursprünglich vielleicht hier nicht das Michaelstörlī, sondern einen anders gestalteten Durchlass an der Kirchenstrasse vorsah.

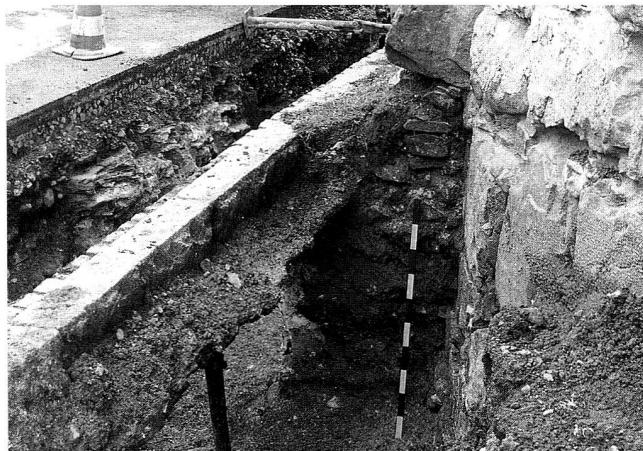
Abb. 10
Zug, Pulverturm. Blick Richtung Osten an den Pulverturm, Leitungsbauarbeiten 1991. Rechts Pulverturm mit freigelegtem nördlichen Maueransatz, links Fortsetzung Stadtmauer gegen Norden.

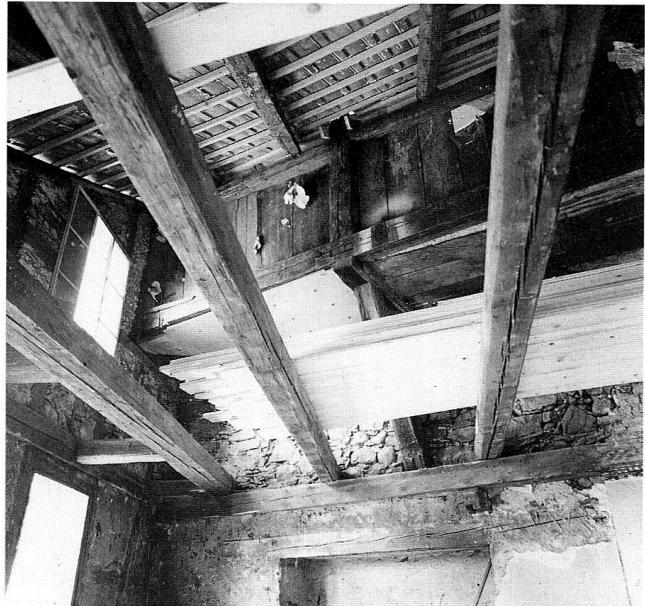
Abb. 14
Zug, Ägeristrasse 38. Ansicht der Stadtmauer-Innenseite mit Wehrgang im Haus Ägeristrasse 38, Blickrichtung Nordosten, Zustand 1973.

Die Stadtmauer konnte sich so im Aufgehenden in einer Höhe von bis zu 10 m erhalten, wobei eine bislang nicht untersuchte Fundamentierung hinzuzurechnen ist. Zirka 2 m unterhalb ihrer Krone zeigt die Mauer einen knapp 1 m starken Einzug nach Osten, so dass der überdachte hölzerne Wehrgang mit einem Lichtmass von zirka 2 x 1,5 m auf dem so entstandenen Absatz plaziert werden konnte.⁴² Die Ankerbalken liegen nur zum kleineren Teil auf dem besagten Absatz auf und binden leicht in die Mauer ein. Der grössere, auf der Mauerinnenseite vorstehende Teil der Balken mit den aufliegenden Schwellen stützt sich auf schräggestellten Pfosten zirka 1,5 m tiefer gegen die Mauer ab. In die Schwellen eingezapfte Ständer leiten zum Satteldach mit Kehlbalken, westseitigen Kopfhölzern und (Sperr)Rafen über. Gegen Osten ruht der Kehlbalken mittels eines untergeschobenen Rähms auf der Mauerkrone. Die innen und aussen vorkragenden Dachflächen ermöglichen einen Witte-

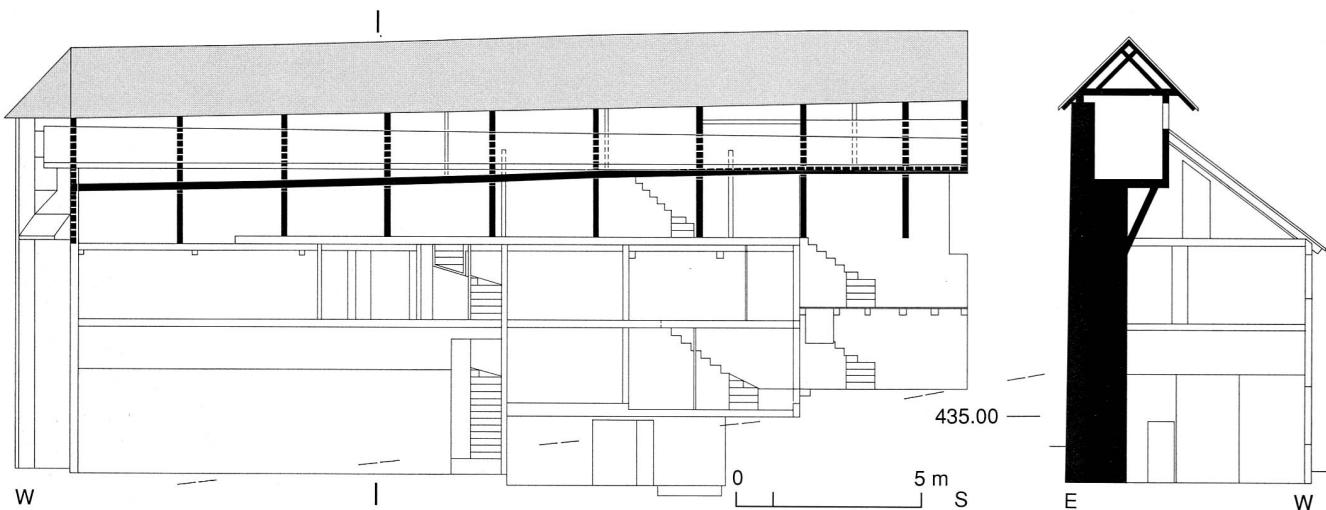
Abb. 13
Zug, Ägeristrasse 38. Nord-Süd-Schnitt durch das Haus, mit erhaltenem Wehrgang; angegeben ist die Lage des Schnittes der Abbildung 15. M. 1:200. (Umzeichnung des Planes von Pascal Zürcher, Zug).

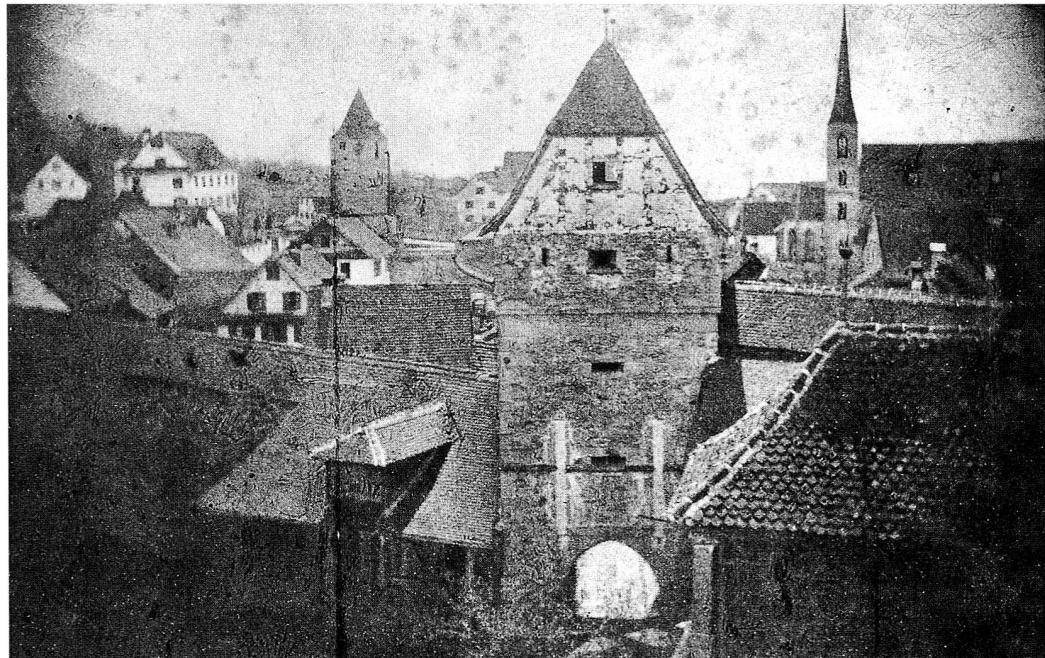
Abb. 16
Zug, Löberntor. Ansicht von Nordosten, kurz vor 1869.

des Pultdaches mit Zinnenkranz. In dieser Form vermutlich in den Jahren 1526–28 erbaut,⁴⁶ wurde der Turm in den Folgejahren verschiedentlich verändert, wobei besonders der obere Abschluss zu einem Satteldach mit Halbwalm umgestaltet wurde.⁴⁷ Das Aussehen des Torturmes in seiner letzten Form lässt sich einem Foto entnehmen, das die Feld-, das heisst Aussenseite, kurz vor dem Abbruch im Jahr 1869 zeigt (Abb. 16).

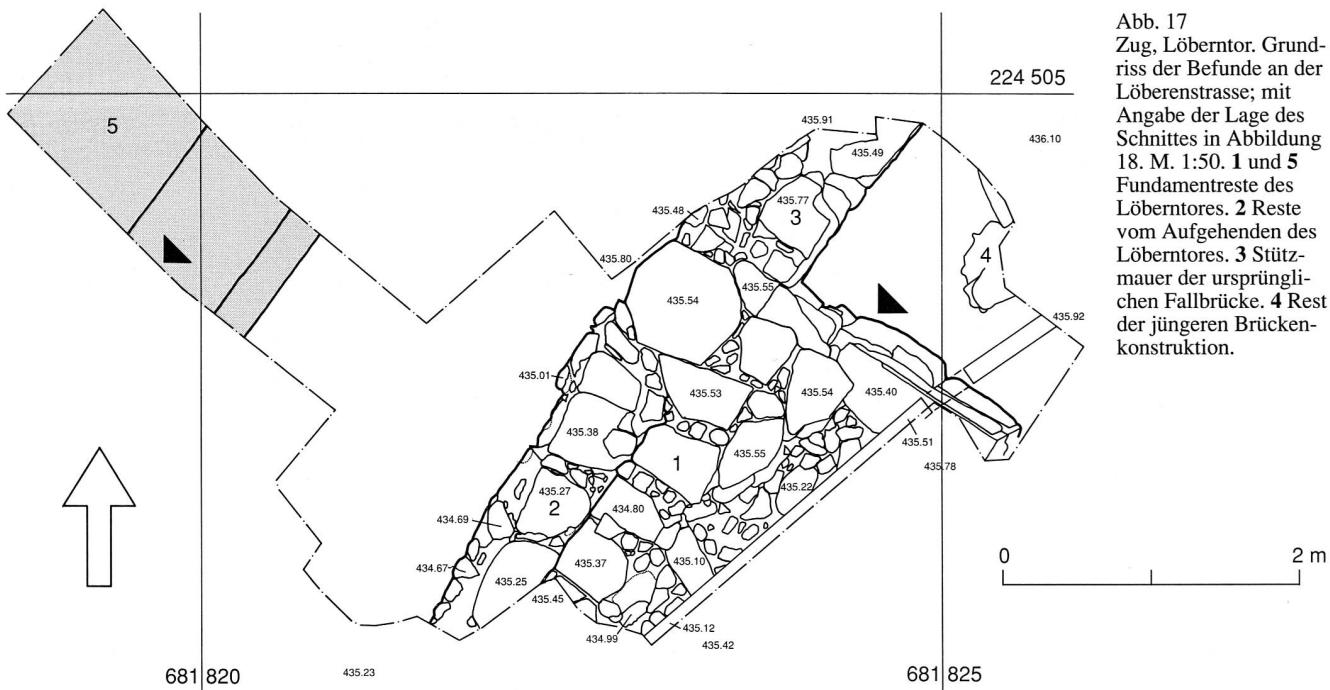
Abb. 17
Zug, Löberntor. Grundriss der Befunde an der Löberenstrasse; mit Angabe der Lage des Schnittes in Abbildung 18. M. 1:50. 1 und 5 Fundamentreste des Löberntores. 2 Reste vom Aufgehenden des Löberntores. 3 Stützmauer der ursprünglichen Fallbrücke. 4 Rest der jüngeren Brückekonstruktion.

Im einzelnen wurden einerseits an der Südseite der Löberenstrasse, im Bereich des Westendes der zum Haus Ägeristrasse 17 gehörenden Parzelle (Abb. 2), verschiedene Mauerreste angetroffen (Abb. 17 und 18).

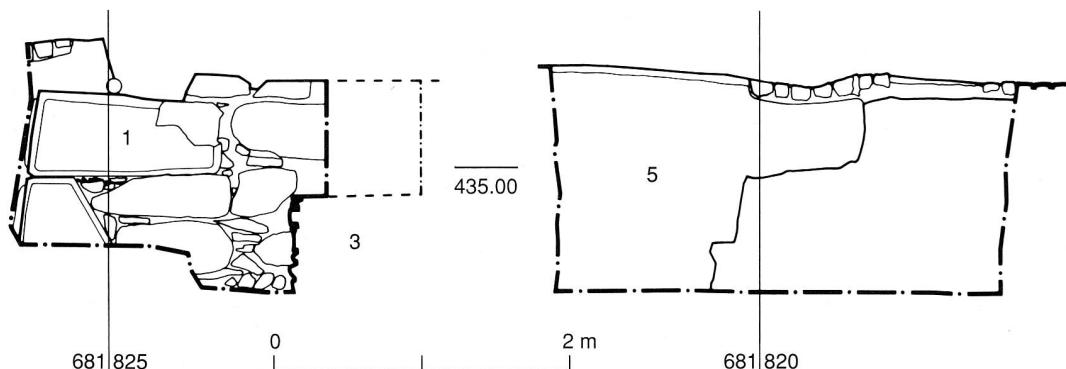
Abb. 18
Zug, Löberntor. Ost-West-Schnitt durch die Befunde an der Löberenstrasse; zur Lage des Schnittes vergleiche Abbildung 17. M. 1:50. 1 und 5 Fundamentreste des Löberntores; 3 Stützmauer der ursprünglichen Fallbrücke.

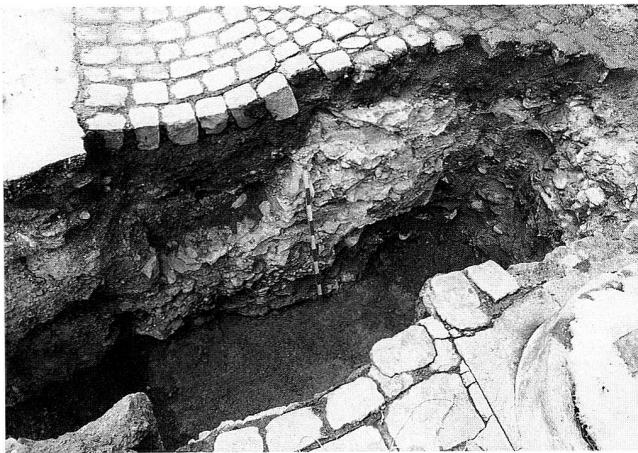
Abb. 19
Zug, Löberntor. Ansicht der Nordostecke der südöstlichen Flanke mit der 1986 angetroffenen Läufer-Binder-Quadrierung aus Bossenquadern; Blick von Nordosten.

Somit lässt sich also für eine Torflanke (nämlich die südöstliche) die Nordostfront komplett, die Nordwestbeziehungsweise Südostflucht zum Teil im aufgehenden Bestand gesichert bestimmen. Der Fundamentbereich an der Nordwestseite sprang hier zirka 0,8 m vor. Ob der ungefähr in der Mitte dieses Fundamentteiles feststellbare, leicht vorkragende Absatz die Flucht eines weiter nach Nordwesten ziehenden Fundamentstreifens vorgab, kann nur vermutet werden. Schliesslich gab der im Nordosten vorspringende, nur teilweise dokumentierte Mauerstreifen (Abb. 17, 3) die Flucht einer Stützmauer vor, die zur ursprünglichen Fallbrücke gehört haben dürfte. Der isoliert stehende Mauerklotz (Abb. 17, 4) muss demgegenüber wohl im Zusammenhang mit der jüngeren, stationären Brücke gesehen werden.

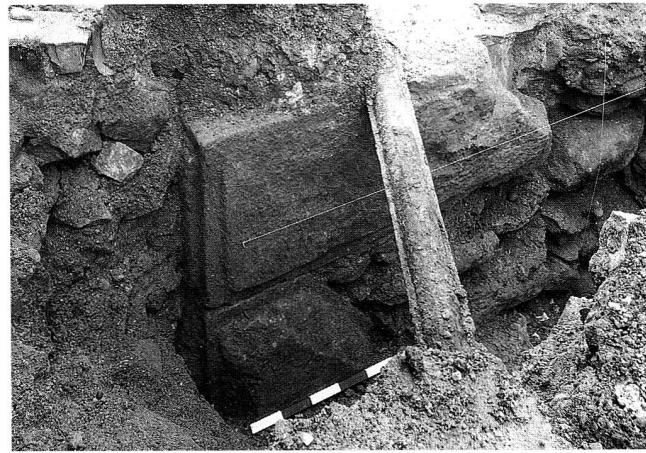
Abb. 20
Zug, Löberntor. Ansicht des Nordwestendes des Südprofiles, 1986 (vergleiche auch Abbildungen 17 und 18).

Einige Meter weiter nordwestlich hatten sich sodann die abgetreppten Fundamentreste der zweiten Torflanke erhalten (Abb. 20).

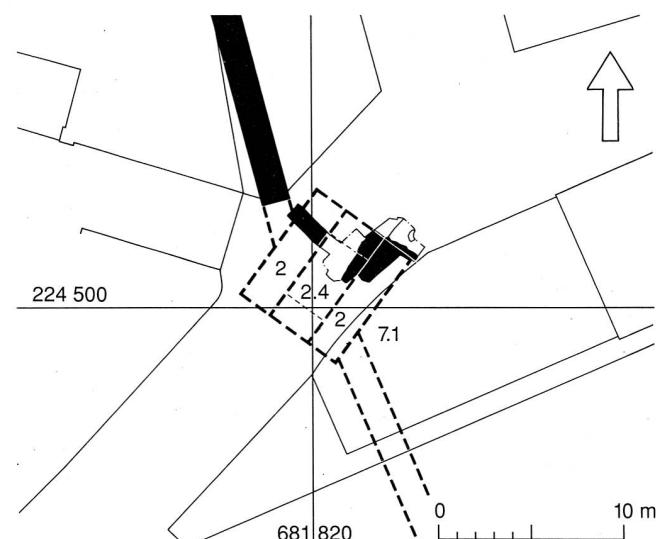
Abb. 21
Zug, Löberntor. Ausschnitt aus dem aktuellen Katasterplan mit dem vermutlichen Grundriss des Löberntores und den erhaltenen beziehungsweise ergänzten Fluchten der nördlich und südlich anschliessenden Stadtmauerenteile; eingetragene Torabmessungen in Meter. M. 1:400.

vor 1869 (Abb. 16) sowie den Landtwing-Plan (Abb. 4) hinzu, so können wir eine recht gute Rekonstruktion vom Grundriss des Löberntores erstellen (Abb. 21). Aufgrund des Fotos verhält sich aussen die Frontbreite der südlichen Flanke zur Durchgangsbreite ungefähr wie 1:1,2; bei einer anzunehmenden Symmetrie dürfte die äussere Front des nördlichen Pfeilers ebenfalls den Faktor 1 betragen. Da unser Befund die nordöstliche Stirn mit zirka 2 m festgestellt hat, muss demnach von einer Breite des Durchganges von 2,4 m ausgegangen werden, wozu weitere 2 m an der nördlichen Flanke hinzukommen; die Gesamtlänge der Nordostfront des Löberntores dürfte somit zirka 6,4 m betragen haben. Gemäss dem Landtwing-Plan verhielt sich die Länge dieser Front zur nordwestlichen (beziehungsweise südöstlichen) wie 0,9:1, womit sich letzteres Mass auf absolut zirka 7,1 m berechnen lässt. Da neben verschiedenen Massen auch der Verlauf der Fluchten des Aufgehenden für die südliche Torflanke festgestellt werden konnte, dürfte obige Rekonstruktion⁵⁵ relativ verlässlich die Grundrissdisposition des Löberntores wiedergeben. Daneben erweist sich natürlich deutlich die Übereckstellung im Verhältnis zu den anstossenden Stadtmauerteilen. Da der Torturm jedoch offenbar in seiner Ausrichtung auf den Verlauf der Löberenstrasse Rücksicht nimmt, dürfte in der besagten Winkelstellung das Alter dieser Strasse zum Ausdruck kommen.⁵⁶

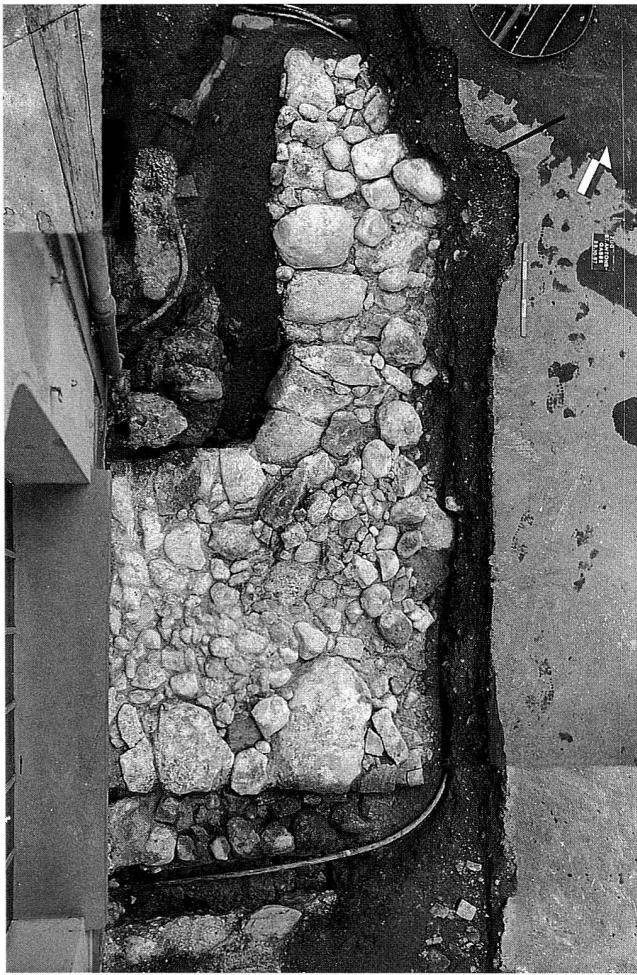
Abb. 23
Zug, St. Antonsgasse. Mauerwinkel vor der Ostfassade des Hauses St. Antonsgasse 2, angetroffen 1987. Blick nach Norden.

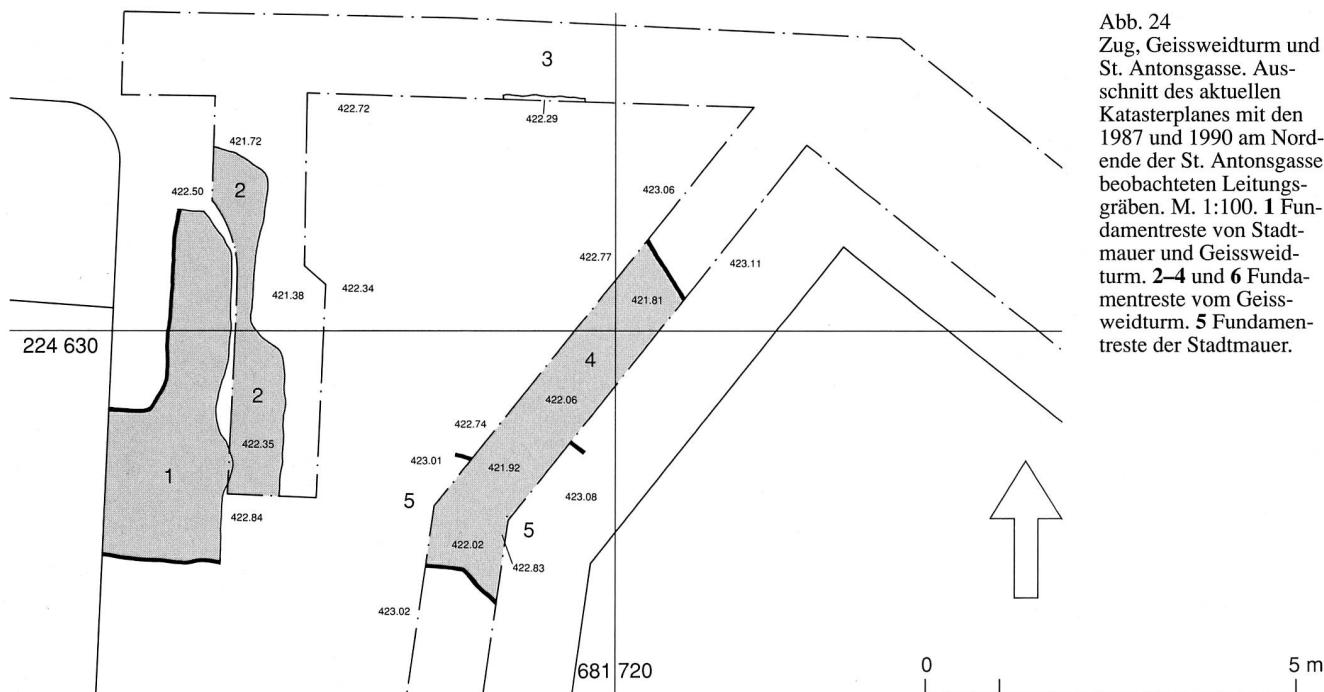
Abb. 24
Zug, Geissweideturm und St. Antonsgasse. Ausschnitt des aktuellen Katasterplanes mit den 1987 und 1990 am Nordende der St. Antonsgasse beobachteten Leitungsgräben. M. 1:100. 1 Fundamentreste von Stadtmauer und Geissweideturm. 2-4 und 6 Fundamentreste vom Geissweideturm. 5 Fundamentreste der Stadtmauer.

Drei Jahre später wurde der Strassenbereich weiter gegen Osten erneut für Leitungen geöffnet (Abb. 24). Knapp östlich des genannten Mauerwinkels kamen zwei weitere Fundamentstreifen zutage (Abb. 24, 2), die die Fortsetzung des ersten Befundes darstellen. Ohne erkennbare weitere Mauerfronten waren Bollen-, Bruch- und Sandsteine lagig in grauem, zum Teil kies- beziehungsweise kalkhaltigem Mörtel versetzt, die Unterkanten waren an der Grabensohle (421,3 m über Meer) noch nicht erreicht. In dem im Norden angetroffenen Teil der Leitungsgräben konnte nur noch ein (von Ost nach West) gut

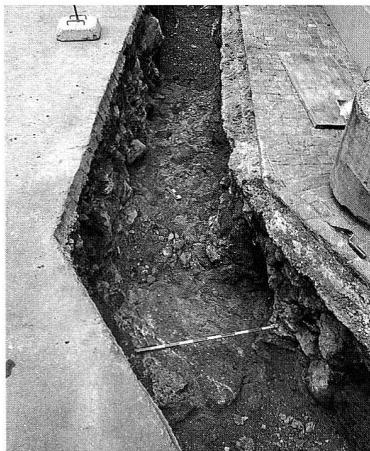
Abb. 25
Zug, Geissweid und St. Antonsgasse. Blick von Süden auf die 1990 festgestellte, abgewinkelte Mauerfront (Innenseite Stadtmauer) in der St. Antonsgasse. Foto nach Teilentfernung des Befundes für Leitungsarbeiten.

Durch das 1987 aufgedeckte, nach Norden ziehende Mauerhaupt, das zudem an seinem Ende gegen Osten umzubiegen scheint, und die Kante am Nordende des 1990 festgestellten Fundamentstreifens dürften zwei Punkte an der Feldseite des runden Turmfundamentes vorgegeben sein, das damit einen Durchmesser von gut 7 m aufgewiesen hat. Die weiter nördlich vorgelagerten Fundamentreste, deren ursprüngliche Ausdehnung in die-

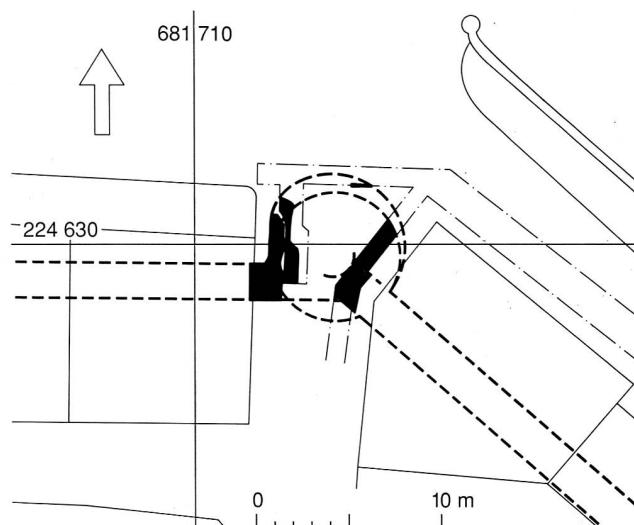
Abb. 26
Zug, Geissweidturm. Rekonstruktionsvorschlag zur Lage vom Geissweidturm und der beidseits anschliessenden Stadtmauer. M. 1:400.

Insgesamt muss also für den Geissweidturm mit einem im Vergleich äusserst gering dimensionierten Rundturm gerechnet werden,⁷⁴ da die entsprechenden Werte der bereits vorgestellten Bauten zwischen 12 m und 14 m liegen. Der weitaus grössere Teil des Bauwerkes sprang dabei gegen Norden vor die Stadtmauer vor. Ob das Turmfundament ringförmig oder als Platte ausgebildet war, kann nicht sicher entschieden werden; die geringe Dimensionierung sowie der teilweise Einbezug des Stadtmauerfundamentes dürften allerdings eher für die zweite Möglichkeit sprechen. Für den heute komplett fehlenden Stadtmauerteil in Richtung See bleibt zudem die Einschränkung festzuhalten, dass die vorgestellten Befunde für exakte Angaben hinsichtlich Mauerdicke und -ausrichtung zu gering sind; die diesbezügliche Darstellung in der Rekonstruktion (Abb. 26) ist somit zunächst mit einem gewissen Unsicherheitsfaktor behaftet. Soweit jedoch erkennbar, scheint der direkt vom Turm abgehende Mauerabschnitt ziemlich genau weiter gegen Westen orientiert gewesen zu sein.⁷⁵

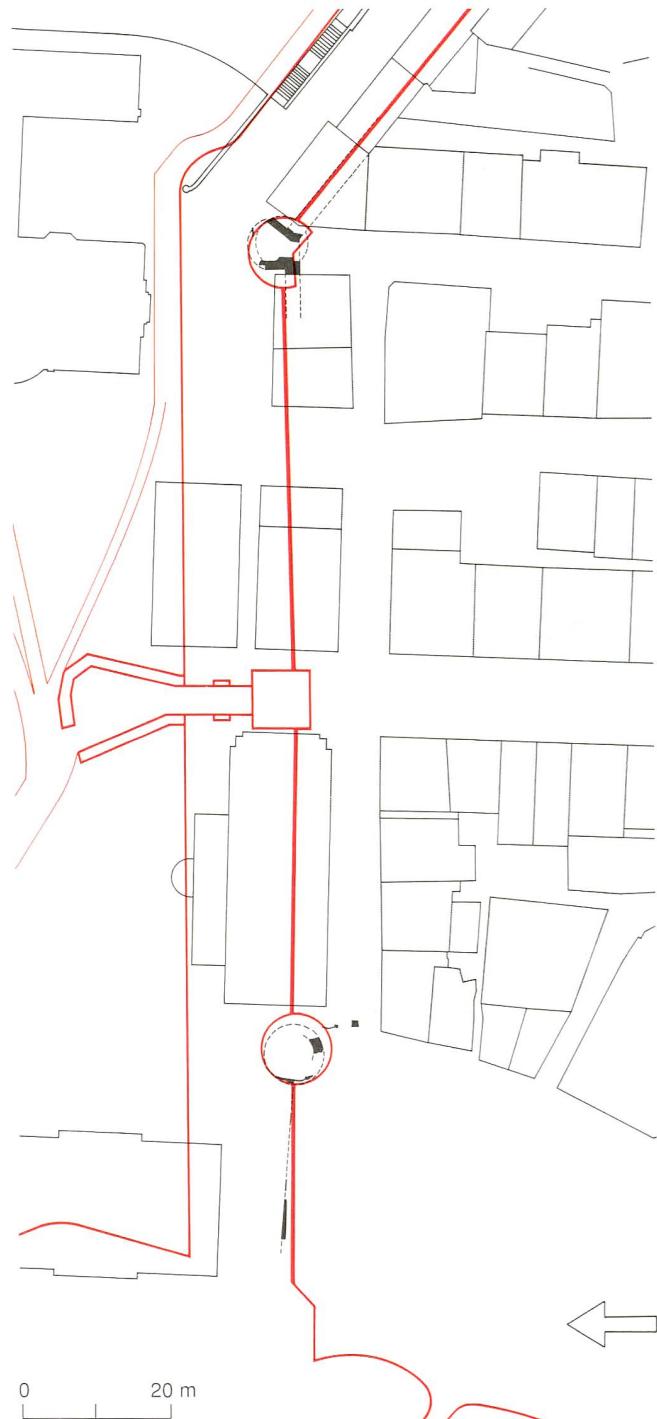
Abb. 27
Zug, Geissweideturm und Salzbüchsliturm. Ausschnitt des aktuellen Katasterplanes. Hineinprojiziert sind die Angaben des Landtwing-Planes bezüglich der Lagen der nördlichen Befestigungsteile, der nach Süden anschliessenden Bebauung sowie des Uferverlaufes; ebenfalls eingetragen sind die entsprechenden Befunde im Bereich des Geissweideturmes und des Salzbüchsliturm sowie die davon abgeleiteten Rekonstruktionen. M. 1:1000.

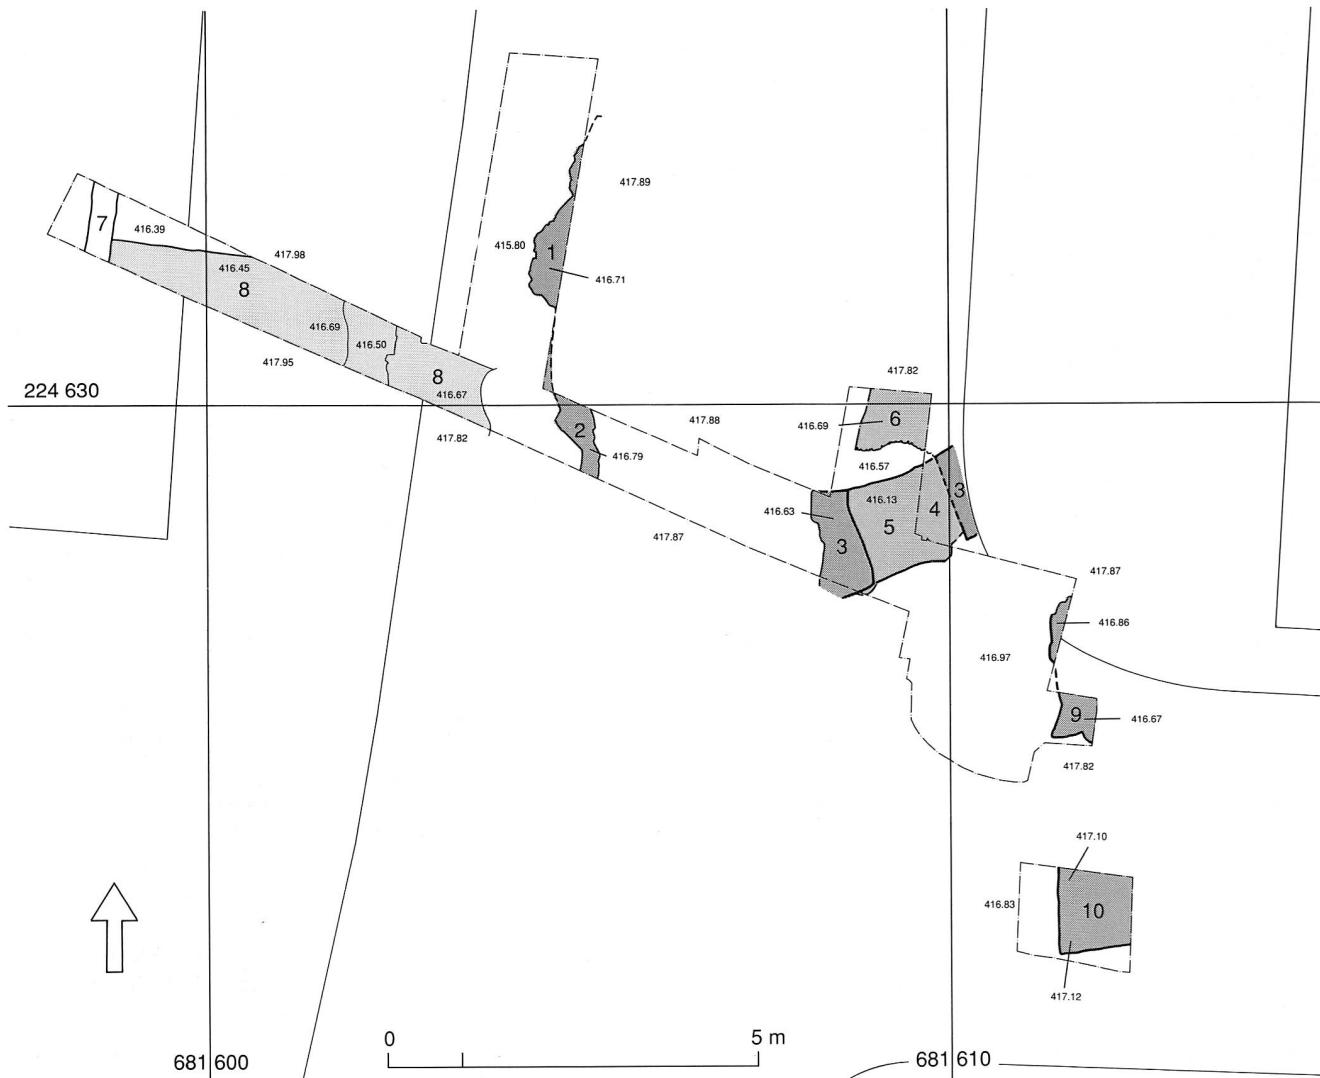
Abb. 28

Zug, Salzbüchsliturm. Ausschnitt des aktuellen Katasterplanes mit Eintragung der 1987 dokumentierten Befunde zum Salzbüchsliturm und Schänzli am See. M. 1:100. 1–3 Fundamentreste des Salzbüchsliturmtes. 4 Sandsteinblock. 5 Eingang. 6 Pflasterung. 7 Gartenmauer. 8 Verstürzte Mauerreste vom Schänzli am See. 9 und 10 Mauerreste des Raintörlis.

Eher unklar waren zunächst die Verhältnisse im Südteil des anzunehmenden Turmgrundrisses, wo der Rest einer Pflasterung aus Geröllen zutage kam (Abb. 28, 6; 32).

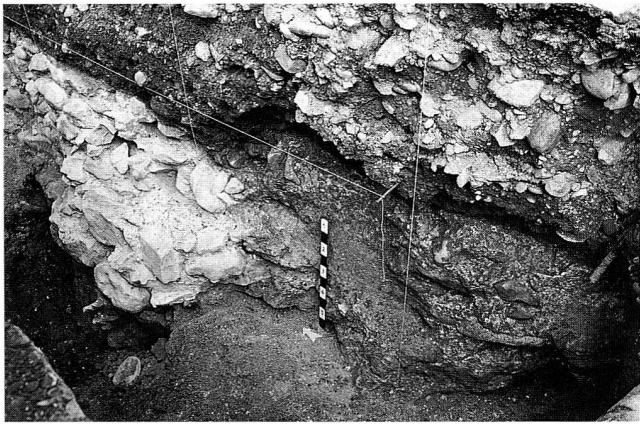
Abb. 29
Zug, Salzbüchsliturm. Blick von Südwesten auf den Fundamentrest der Westseite, 1987. (vgl. Abb. 28, 1).

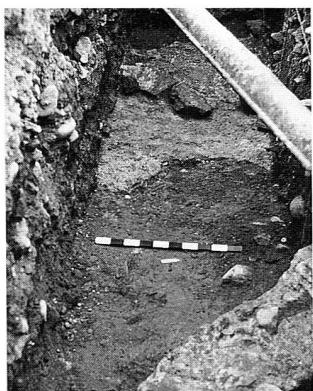
Abb. 30
Zug, Salzbüchsliturm. Blick von Osten auf den 1987 angetroffenen Fundamentrest an der Südwestseite des Salzbüchsliturm (unten rechts; vgl. Abb. 28, 2). Oben die teils verstürzten Mauer- beziehungsweise Mörtelreste vom Schänzli am See (vgl. Abb. 28, 8).

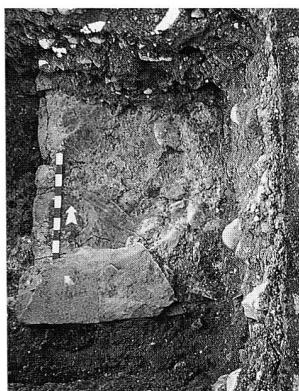
Abb. 31
Zug, Salzbüchsliturm. Blick von Süden auf die 1987 südlich des Salzbüchsliturm angetroffene Mauerecke (vgl. Abb. 28, 10).

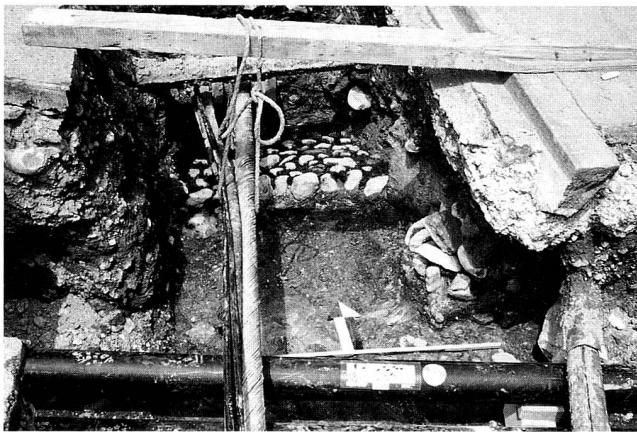
Abb. 32
Zug, Salzbüchsliturm. Blick von Süden auf den Südteil des Salzbüchsliturm, mit Pflasterung (vgl. Abb. 28, 6) und östlichem Gewändestein des Einganges (vgl. Abb. 28, 4 und 5). Untersuchung 1987.

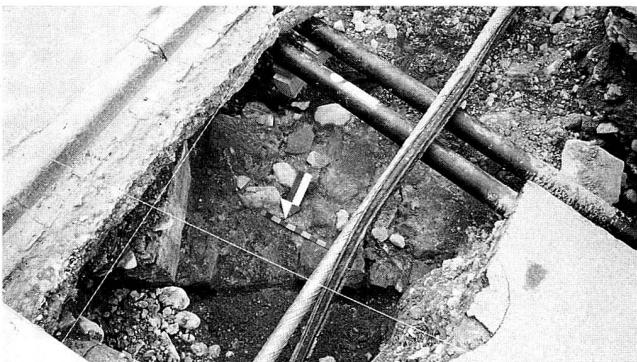
Abb. 33
Zug, Salzbüchsliturm. Blick von Norden auf den Südrand des Salzbüchsliturm mit eventueller Abarbeitung für einen Eingang (vgl. Abb. 28, 5) sowie dem zugehörigen östlichen Gewändestein (links; vgl. Abb. 28, 4); oben die südliche Außenkante des Turmfundamentes (vgl. Abb. 28, 3). Untersuchung 1987.

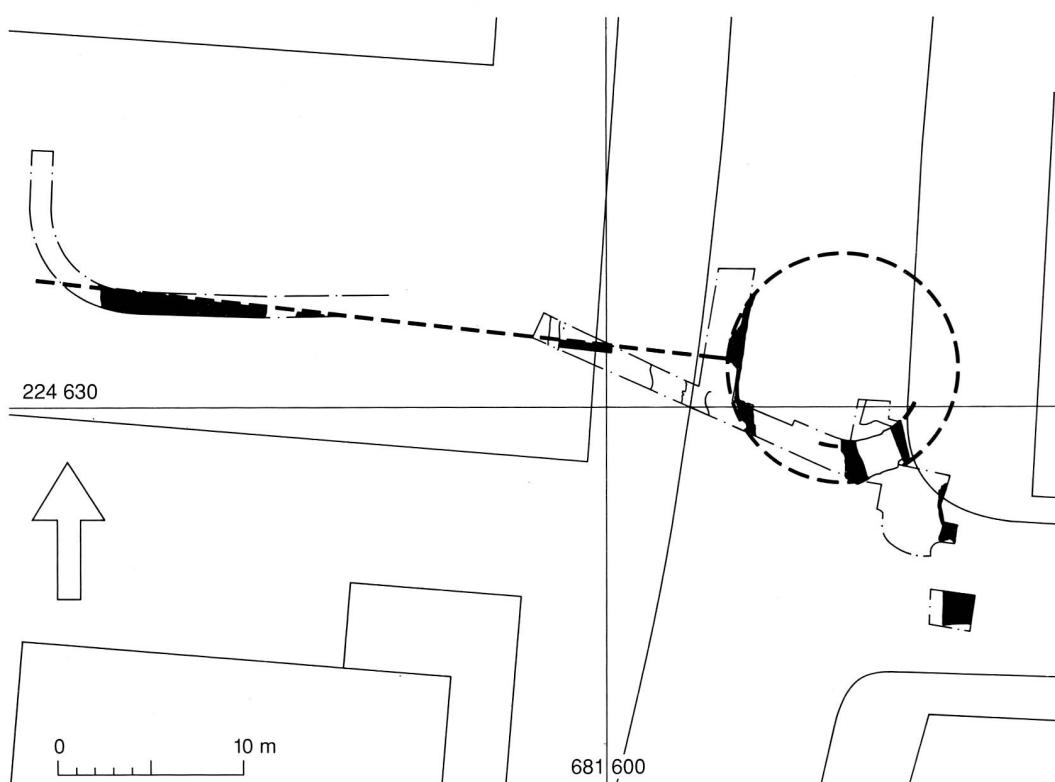
Abb. 34
Zug, Salzbüchsliturm.
Rekonstruktion zu Lage
und Grösse des Salzbüchsliturm und westlich
anschliessendem Schänzli am See; südlich
des Turmes die vermutlichen Reste des
Raintörlis. M. 1:400.
