Zeitschrift:	Tugium : Jahrbuch des Staatsarchivs des Kantons Zug, des Amtes für Denkmalpflege und Archäologie, des Kantonalen Museums für Urgeschichte Zug und der Burg Zug
Herausgeber:	Regierungsrat des Kantons Zug
Band:	8 (1992)
Artikel:	Die Befestigungen der Stadt Zug im ausgehenden Mittelalter : von (Leitungs)gräben und (Stadt)mauern
Autor:	Rothkegel, Rüdiger
DOI:	https://doi.org/10.5169/seals-527161

Die Befestigungen der Stadt Zug im ausgehenden Mittelalter: Von (Leitungs)gräben und (Stadt)mauern

Rüdiger Rothkegel

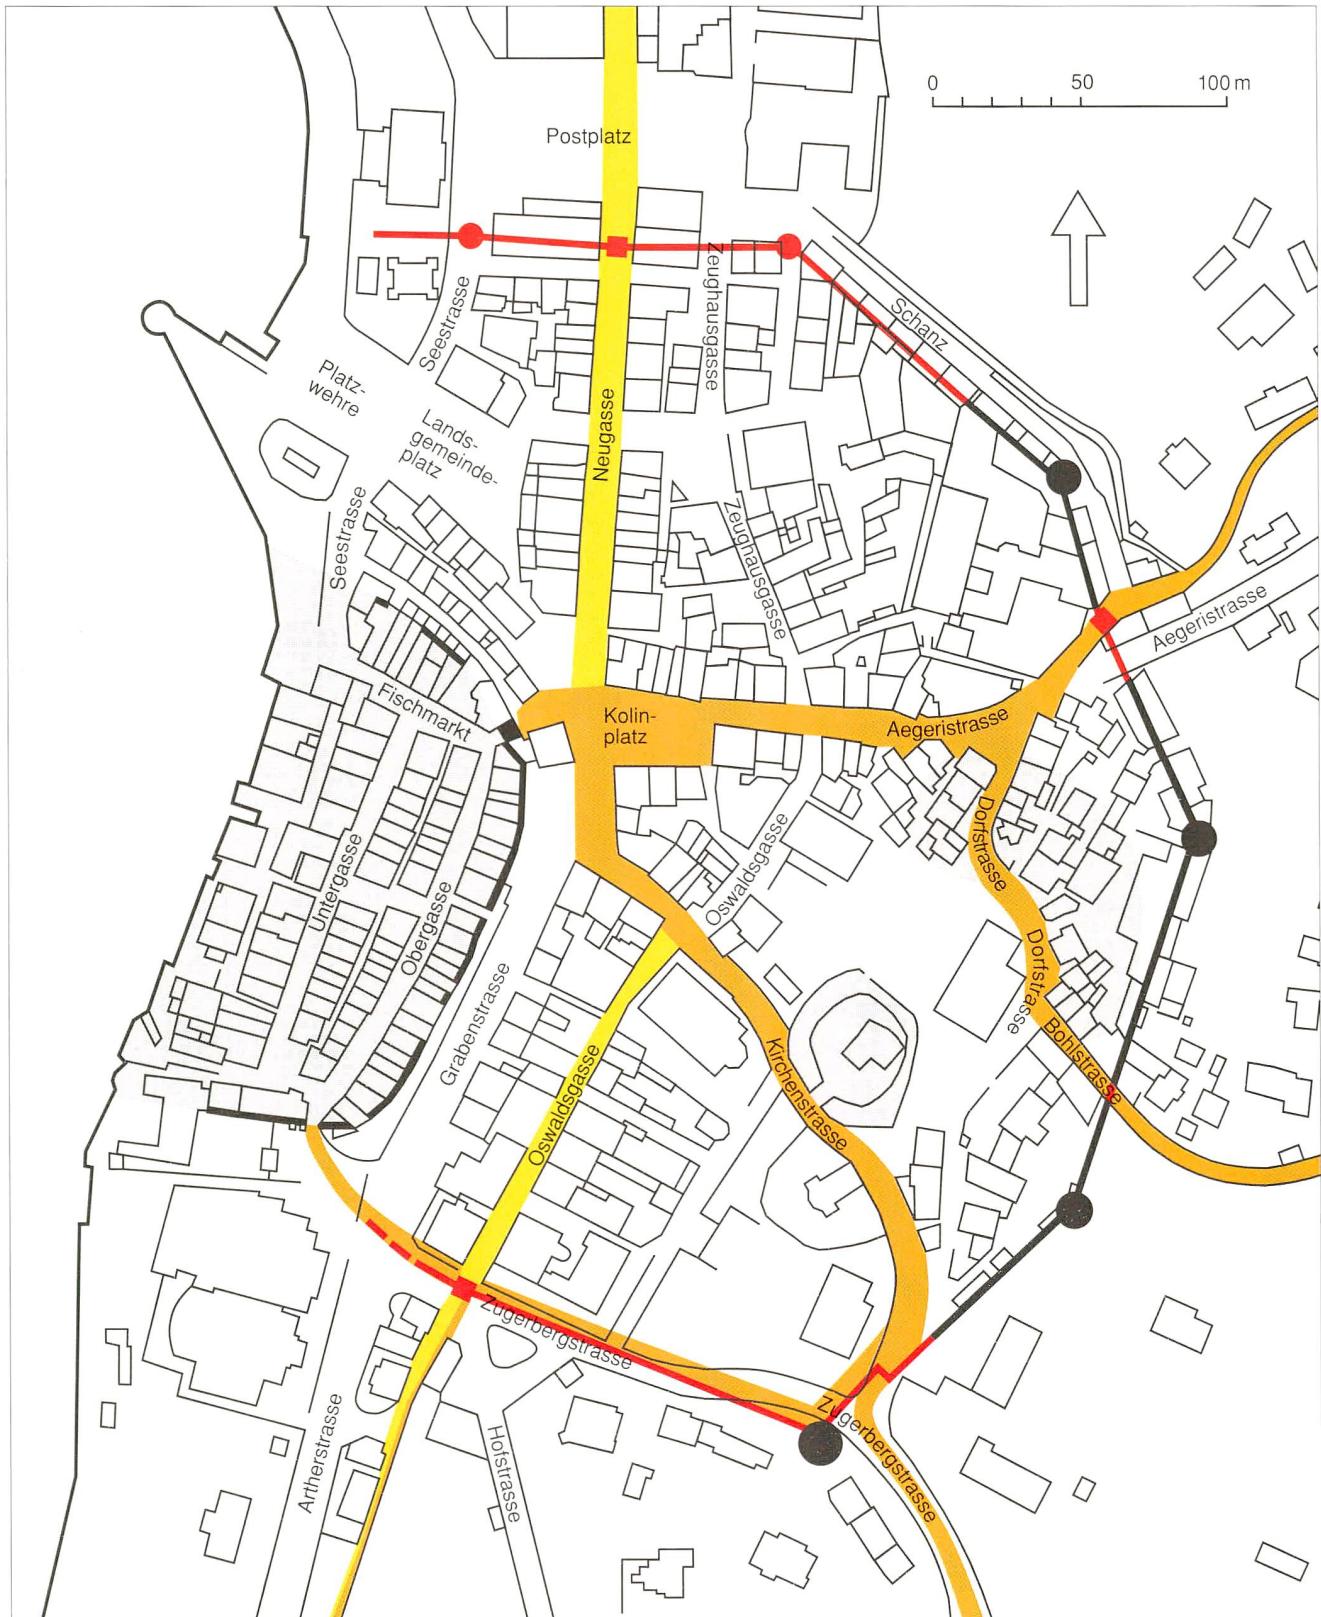
Abb. 35

Stadt Zug, Altstadt. Aktueller Katasterplan der Stadt, mit Eintragung der erhaltenen (schwarz) und rekonstruierten (rot) Teile der äusseren Stadtmauer. Gerastert angegeben sind die drei Siedlungskerne Altstadt, Burg und Dorf; farbig unterlegt sind die wichtigen Strassenzüge (dunkel: gewachsene, ältere Strassen; hell: jüngere Strassen im Zusammenhang mit der äusseren Stadtmauer). M. 1:2500.
