Artikel: Der Hünenberger Gasthof Zum Degen im Freilichtmuseum Ballenberg

Der Hünenberger Gasthof Zum Degen im Freilichtmuseum Ballenberg

Heinz Horat und Rüdiger Rothkegel

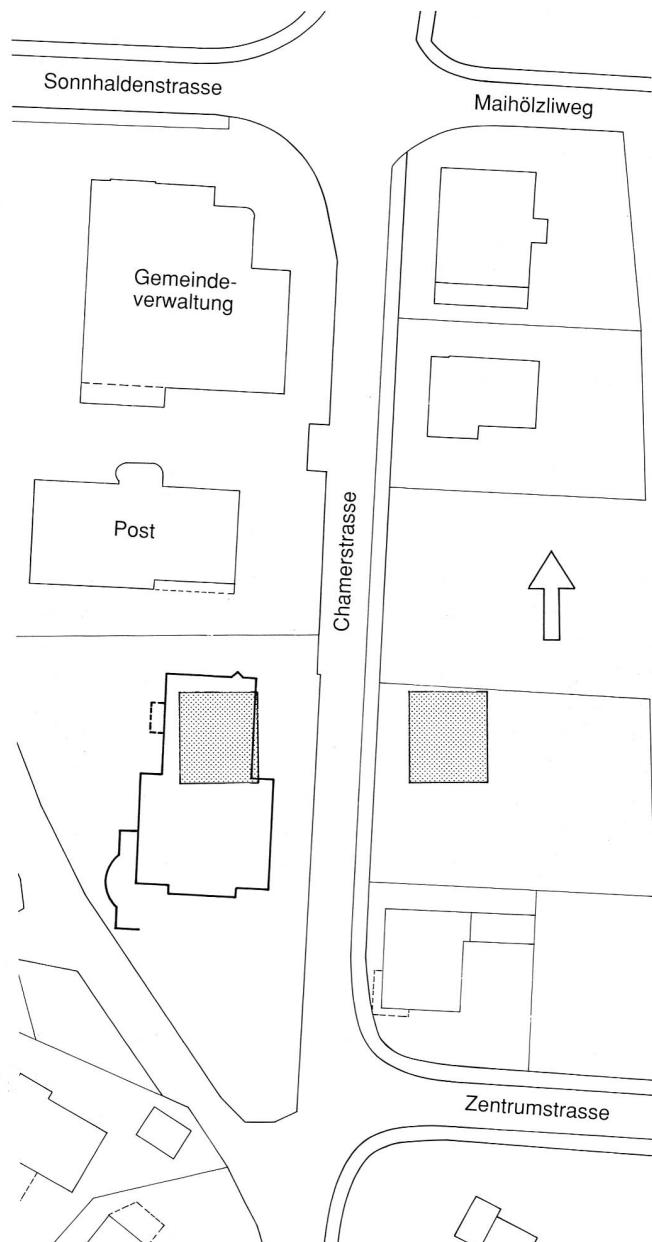
Abb. 1
«Degen», Hünenberg. Auschnitt aus dem Katasterplan von Hünenberg; eingetragen ist der Grundriss des aktuellen «Degen» (Neubau) sowie gerastert die Standorte des alten «Degen» vor bzw. nach dem Versatz 1988. M. 1:1000.

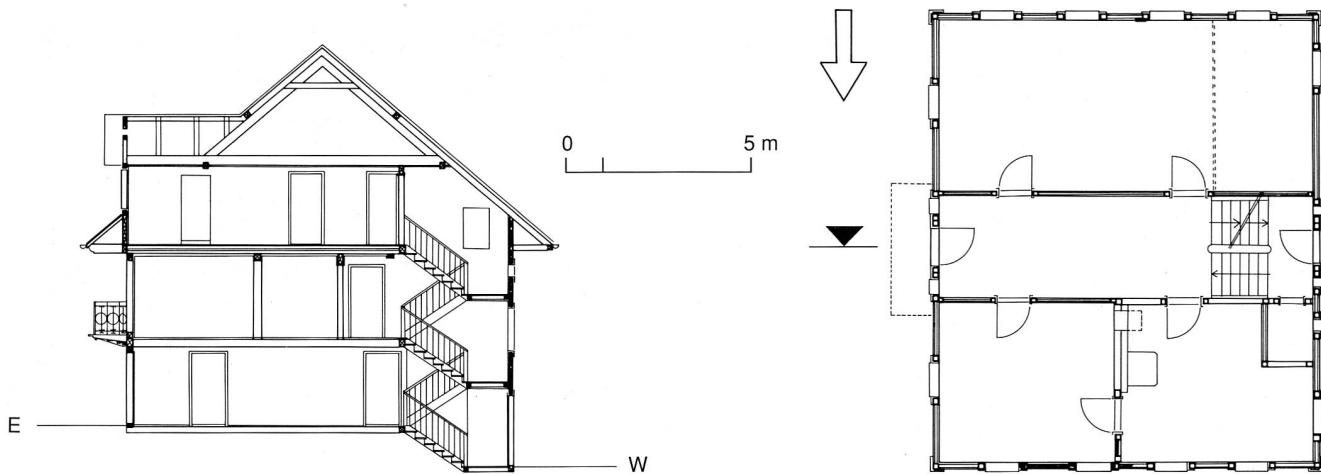
Abb. 2
 «Degen», Hünenberg. Grundriss Erdgeschoss und Ost-West-Schnitt.
 Umzeichnungen der Aufnahmepläne von Architekt Damian M. Widmer; mit Angabe verschiedener Befunde. M. 1:200.

lässt sich vermutlich zumindest bis an den Anfang des 19. Jahrhunderts zurückverfolgen. Bauzeit und Aussehen dieses Hauses bleiben dabei jedoch im Dunkeln, lediglich die Bezeichnung der Gaststube dürfte sich vom Namen des damaligen Besitzers, Peter Dägen, ableiten lassen. Vielleicht durch Brandstiftung verursacht, fiel der Bau samt Scheune Ende Oktober 1883 einem Feuer zum Opfer.⁴ Anschliessend wurde auf derselben Parzelle ein neuer «Degen» errichtet und spätestens im April 1891, hundert Jahre vor seiner Neuvollendung auf dem Ballenberg, eröffnet; allerdings hielt sich bis in die jüngste Vergangenheit die Geschichte, dass hier kein Neubau errichtet, sondern ein zuvor im Kanton Luzern stehendes Gebäude disloziert worden sei.⁵ Jedenfalls wurde dieser «Degen» bis 1988 als Gastwirtschaft genutzt, bis er auf die gegenüberliegende (Ost)Seite der Chamerstrasse verschoben wurde (Abb. 1). Die Bauuntersuchungen vor dem letzten Versatz in das Freilichtmuseum Ballenberg fanden somit an dem an der Ostseite der Chamerstrasse stehenden «Degen» statt; durch die parallele Verschiebung über die Strasse hinweg war dementsprechend der vorher strassenseitige Haupteingang nunmehr an der der Strasse abgewandten Seite zu liegen gekommen⁶ (Abb. 2).

zeigte sich ein Bohlenständerbau mit einer fast quadratischen Grundfläche von gut 12 m auf knapp 10,5 m, wobei sich die verschiedenen Räumlichkeiten auf Erd-, Ober- und Dachgeschoss verteilten.⁷ Der Haupteingang an der Ostseite im Erdgeschoss führte in einen das Haus Nord-Süd teilenden Flur, an dessen Westende ein Treppehaus die weiteren Stockwerke erschloss. Die Südhälfte des Erdgeschosses beinhaltete eine geräumige Gaststube, die mittels einer Faltwand im Verhältnis von 1:3 unterteilt werden konnte. Der Nordteil wurde hier in seiner Osthälfte durch eine Stube, in der Westhälfte durch Küchen- und Sanitäreinrichtungen genutzt. Die Südhälfte im 1. Obergeschoss nahm ein grosser Saal ein, die Nordhälfte wurde durch drei verschiedene grosse Zimmer

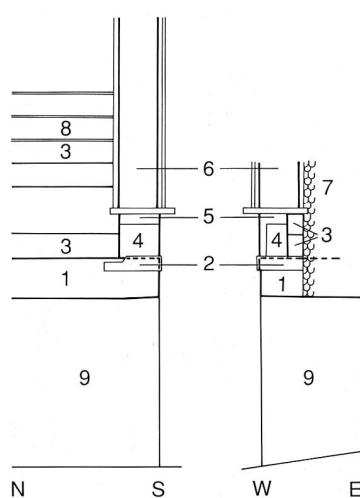
Abb. 3
 «Degen», Hünenberg.
 Aufnahme des unteren Teiles der Südwestecke.
 M. 1:50. 1 Eichenschwelle, 2 um die Ecke greifende Eisenklammer, 3 Bohlen ca. 10 cm stark (Tanne), 4 Flick des Ständers, 5 Ständer, 6 Verschalung des Ständers (Lisene), 7 Holzschindeln, 8 Verschaltung, 9 1988 erstellte Untermauerung.

Unsere Bauuntersuchungen zeigten recht bald verschiedenste Auffälligkeiten am Bauskelett des Hauses. Der Schwellenkranz war in den Ecken durch Gehrungsschnitte passend gemacht worden, die daraufsitzenden Ständer wiesen Flickstellen auf, die verwendeten Bohlen waren zum Teil an ihren Enden abgearbeitet, um in die Ständernuten eingepasst werden zu können. Somit ergab sich rasch der Eindruck von wiederverwendeten Baumaterialien, die zumeist grob für ihre neue Verwendung hergerichtet und mittels Eisenwinkeln, -klammern und -schrauben neu fixiert worden waren (Abb. 3 und 4).

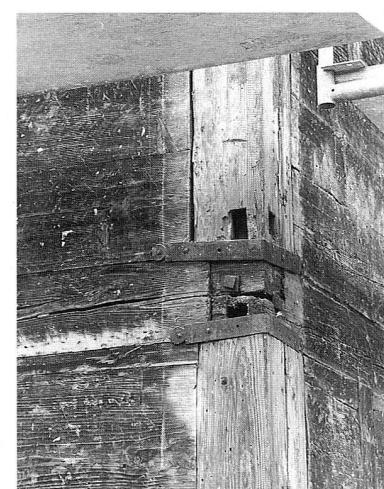
Abb. 4
 «Degen», Hünenberg.
 Südostlicher Eckständer mit Eisenklammer und -schrauben, Blickrichtung Nordwesten.

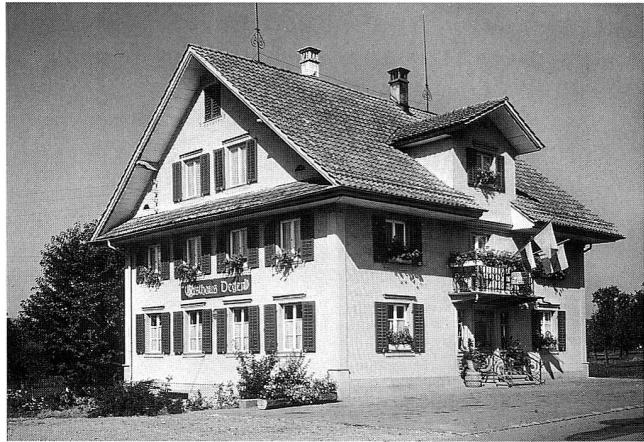
Abb. 5
«Degen», Hünenberg. Aussenansicht am alten Standort, bis zum 29. Februar 1988.

Solch museales Restaurieren ist darum natürlich rein fachlich denkmalpflegerisch betrachtet eine Freude, auch wenn sich der Denkmalpfleger immer bewusst bleibt, dass er hier, überspitzt ausgedrückt, in der Entsorgung arbeitet, dass die einst physisch und lokalpolitisch aus allen Fugen fahrende Dorfbeiz, (Abb. 5 und 6) wo während eines Jahrhunderts debattiert und angeschuldigt, Frieden geschlossen und Fehden gezüchtet, getrunken und gefestet wurde, nun in die, trotz Weiterführung der ursprünglichen Funktion, konfliktfrei sterile Stimmung und Umgebung des Museums entrückt ist.¹¹ Die konservatorisch schöne Arbeit für den Denkmalpfleger wird mit der Beziehungslosigkeit zum historisch gewachsenen Standort eingetauscht. Das ist im vorliegenden Fall des Wirtshauses «zum Degen» verkraftbar, wäre doch das Gebäude, das zum Zeitpunkt der Intervention bereits als Abbruchobjekt weggeschoben und durch die Planung eines Neubaus ersetzt war, sang- und klanglos abgebrochen worden.

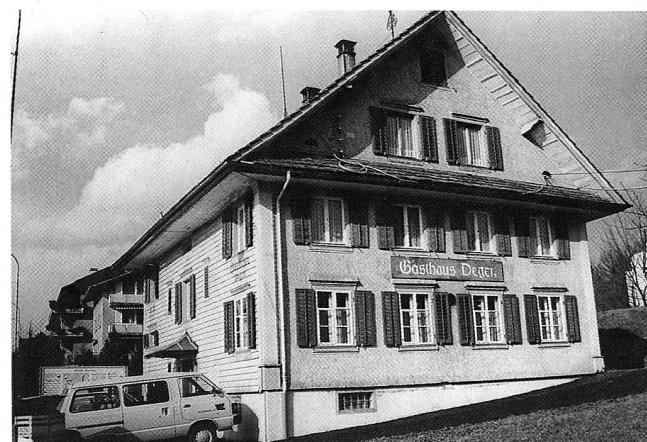
Abb. 6
«Degen», Hünenberg. Aussenansicht am Standort der Verschiebung über die Strasse, 1988–1990.

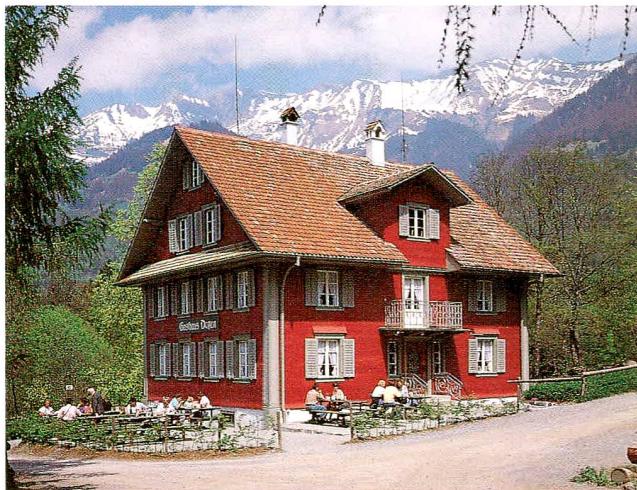
Abb. 7
«Degen», Hünenberg. Aussenansicht am neuen Standort im Freilichtmuseum Ballenberg, nach der Restaurierung, 1991.

schoss entstand das alte Wirtshaus in seiner originalen Bausubstanz. Aussen zeigte es sich, dass die Ständerbalkenkonstruktion während einiger Zeit nicht bedeckt, also der Witterung ausgesetzt gewesen war. Der wohl im ausgehenden 19. Jahrhundert aufgebrachte Rundschindelschirm war und wurde wiederum dunkelrot gefasst, die Ecklisenen, die Fenstergewände und die Dachuntersichten heben sich grau ab (Abb. 7). Auch die Fensterläden wurden in einem hellen Grau gestrichen. Die gewählte Farbgebung unterscheidet sich deutlich von dem in Hünenberg zuletzt vorhandenen und sichtbaren Bild, dort war das Haus gesamthaft grau gestrichen und auch mit jüngeren Materialien verschalt. Die Befunde am Bau bestätigten jedoch alte Fotos, welche die dunkelrote Fassung belegen.

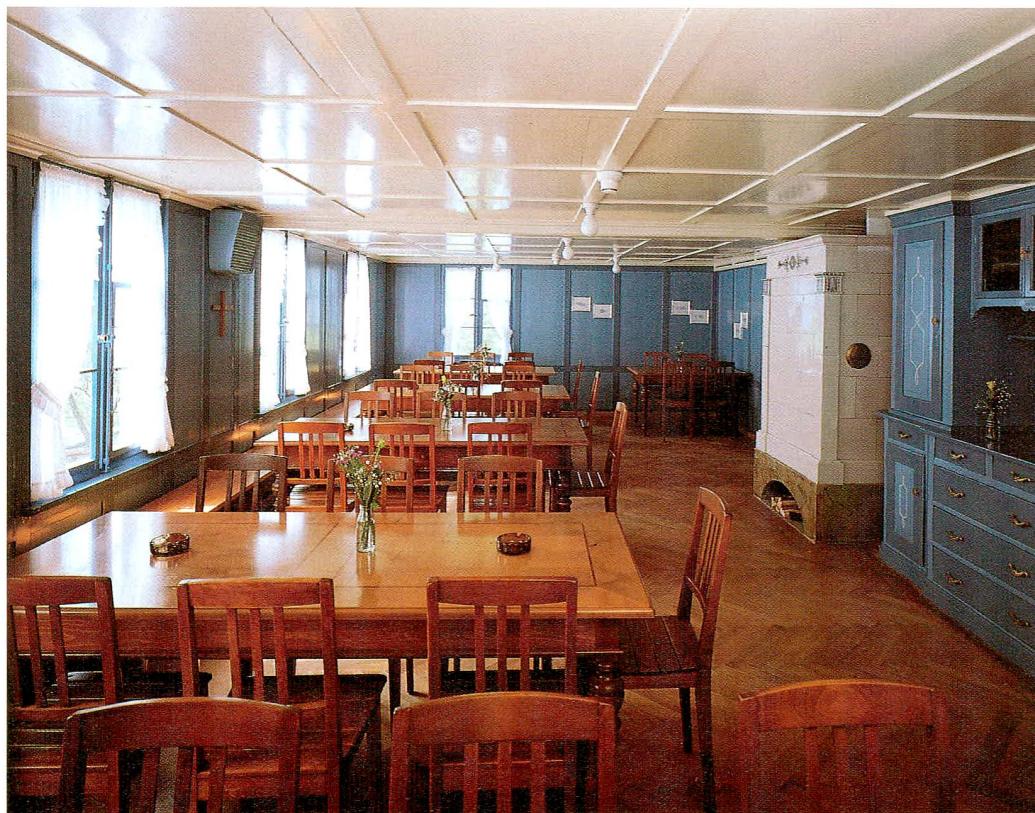
Abb. 8
«Degen», Hünenberg.
Die Gaststube im Erdgeschoss nach der Restaurierung, 1991.

jeweils samstags und sonntags ein Coiffeur. Die Parkettböden in den Zimmern und der Zementplattenboden im Gang wurden wieder eingebaut. Besonders sorgfältig widmeten sich die Fachleute der Farbgebung. Das Wandtäfer der Wirtsstube war, wie dies in der Region Zug verschiedentlich nachgewiesen werden kann, in zwei verschiedenen Blautönen gestrichen, die Decke setzt sich in einem Beige davon ab. Dieses Farbkonzept konnte rekonstruiert und auch am alten Buffet übernommen werden (Abb. 8). Ein schlanker weisser Turmofen, der um 1814 datiert werden kann und sich früher im Hause Grabenstrasse 32 in Zug befand, wurde hier, in einem zeitgleichen Interieur, wiederum verwendet.

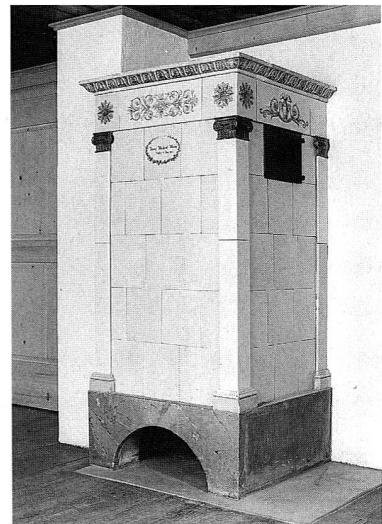
Abb. 10
«Degen», Hünenberg.
Kachelofen in der Wirtsstube des Obergeschosses, bezeichnet: «Franz Michael Moos, Haffner in Zug, 1814.

Die Räume im 1. Obergeschoss, das die Teilung des Erdgeschosses übernimmt, sind mit Biedermeier- und Krallentäfer in Tannenholz ausgekleidet. Sie wurden so belassen. Auch die Parkettböden konnten abgeschliffen und grösstenteils wieder verwendet werden. In dem über der Gaststube situierten Saal wurde ein zweiter Turmofen aus dem Hause Grabenstrasse 32 in Zug – er ist in das Jahr 1814 datiert – wiederum eingebaut (Abb. 10). Die schlichten Zimmer nehmen die Utensilien des Coiffeurmuseums auf.

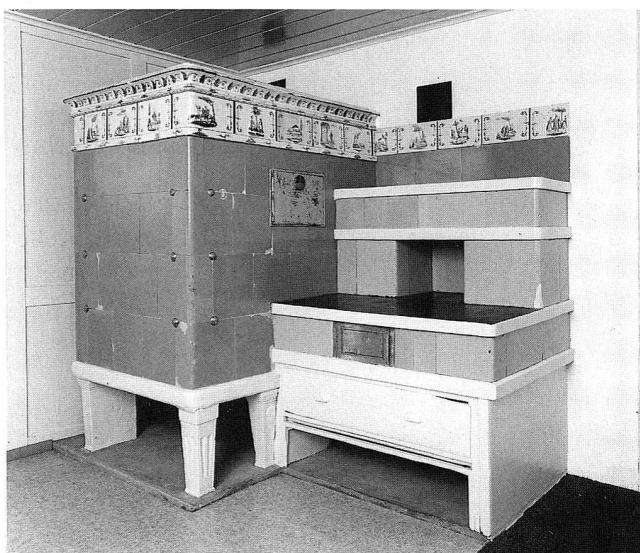
Abb. 9
«Degen», Hünenberg. Kachelofen in der Nebenstube des Erdgeschosses, 1849 datiert.

Das Täfer der rückwärtigen kleinen Stube neben der Küche war mehrfach gestrichen worden. Wir entschieden uns für einen hellen Blauton, der gut zum hier früher vorhandenen Kachelofen passt. Dieser blaue Kachelofen, der mit weissen, humorvoll bemalten Kranzkacheln geschmückt ist, trägt die Inschrift: «Gottlieb Sommerhalder Hafnermeister in Burg 1849», weiter die Initialen «G.S.H.»¹² (Abb. 9).
