Artikel: Der Hünenberger Gasthof Zum Degen im Freilichtmuseum Ballenberg

Der Hünenberger Gasthof Zum Degen im Freilichtmuseum Ballenberg

Heinz Horat und Rüdiger Rothkegel

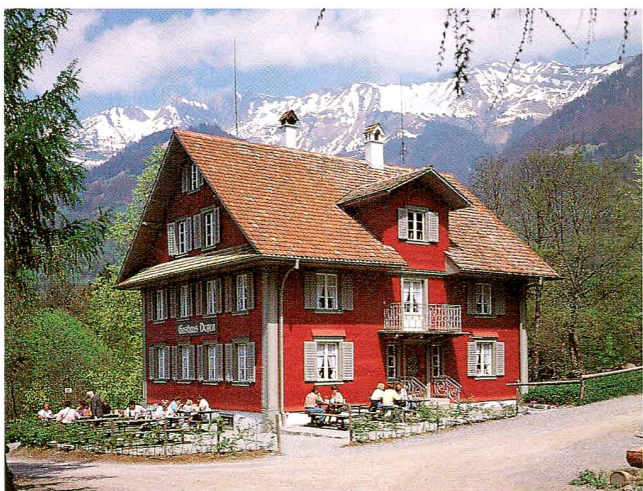
Abb. 7
«Degen», Hünenberg. Aussenansicht am neuen Standort im Freilichtmuseum Ballenberg, nach der Restaurierung, 1991.

schoß entstand das alte Wirtshaus in seiner originalen Bausubstanz. Aussen zeigte es sich, dass die Ständerbalckenkonstruktion während einiger Zeit nicht bedeckt, also der Witterung ausgesetzt gewesen war. Der wohl im ausgehenden 19. Jahrhundert aufgebraachte Rundschindelschirm war und wurde wiederum dunkelrot gefasst, die Ecklisenen, die Fenstergewände und die Dachuntersichten heben sich grau ab (Abb. 7). Auch die Fensterläden wurden in einem hellen Grau gestrichen. Die gewählte Farbgebung unterscheidet sich deutlich von dem in Hünenberg zuletzt vorhandenen und sichtbaren Bild, dort war das Haus gesamthaft grau gestrichen und auch mit jüngeren Materialien verschalt. Die Befunde am Bau bestätigten jedoch alte Fotos, welche die dunkelrote Fassung belegen.

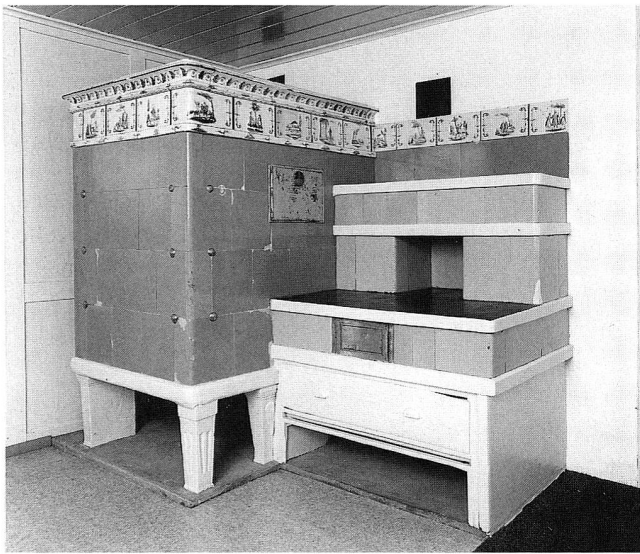
Abb. 9
«Degen», Hünenberg. Kachelofen in der Nebenstube des Erdgeschosses, 1849 datiert.

Obwohl somit die Suche nach der ursprünglichen Konstruktion des Hauses eo ipso stark eingeschränkt war, versuchten wir mittels dendrochronologischer Untersuchungen zu einer Datierung zu gelangen. Die an verschiedenen Stellen des Hauses genommenen Holzproben ergaben dabei durchweg Fälldaten der Jahre 1837–1842.⁹ In diesen zeitlichen Rahmen fügt sich auch der bereits an anderer Stelle angesprochene Kachelofen im Nordost-Zimmer des Erdgeschosses,¹⁰ der mit der Jahreszahl 1849 signiert ist.

Das Täfer der rückwärtigen kleinen Stube neben der Küche war mehrfach gestrichen worden. Wir entschieden uns für einen hellen Blauton, der gut zum hier vorhandenen Kachelofen passt. Dieser blaue Kachelofen, der mit weissen, humorvoll bemalten Kranzkacheln geschmückt ist, trägt die Inschrift: «Gottlieb Sommerhalder Hafnermeister in Burg 1849», weiter die Initialen «G.S.H.»¹² (Abb. 9).
