# Amt für Denkmalpflege und Archäologie

## Denkmalpflege

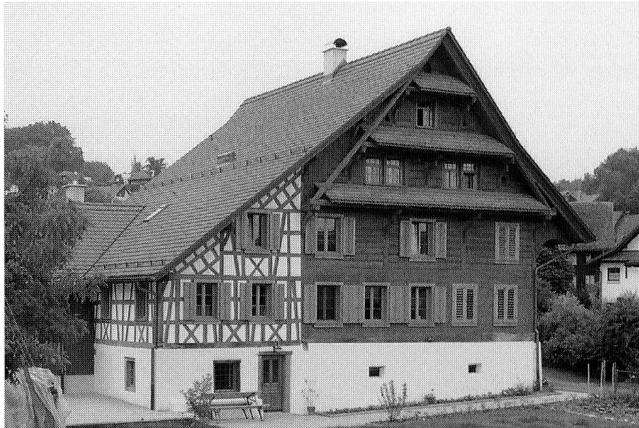
Abb. 3  
Baar, Bauernhaus Unterbrüggen. Blick von Südosten nach der Restaurierung, 1995.

Mit Beschluss vom 19. August 1992 hat der Regierungsrat das Wohnhaus als Baudenkmal von regionaler Bedeutung unter kantonalen Schutz gestellt. In der gesamten, ursprünglich aus mehreren Gebäuden bestehenden Baugruppe (Wohnhaus, Stallscheune, Sennhütte, Brenn- und Waschhaus) dominiert das Wohnhaus aus dem Jahre 1786. Der Hauptbaukörper, ein Ständerbau, tritt mit allen konstruktiven Details sehr klar in Erscheinung. Der bereits im frühen 19. Jahrhundert erfolgte traufseitige Anbau hebt sich, zumindest auf der Hauptschauseite des Hauses, durch

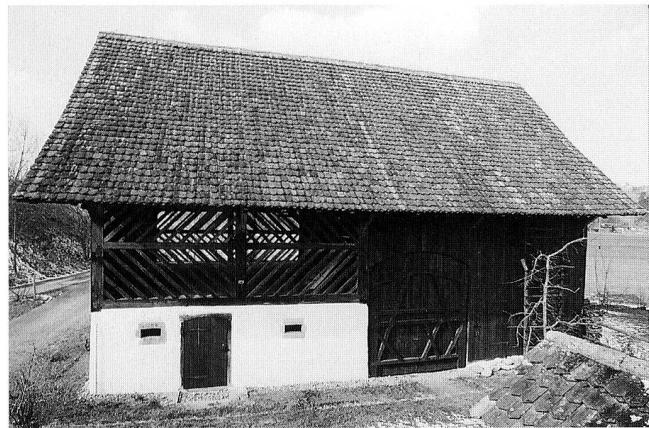
Abb. 4  
Baar, Scheune Sennweid. Blick von Süden nach der Restaurierung, 1995.

Eine Sanierung der Scheune drängte sich insbesondere wegen des starken Fäulnisbefalls des Holzwerks an der Westfassade und den von Holzschädlingen zerstörten Geschossböden auf. Zu diesen Schäden gesellten sich weitere Mängel wie einzelne von Hausbock befallene Sparren, fehlende Konstruktionsteile, abgefaulte oder abgeschnittene Köpfe bei den Klebdachsparren und die unsachgemässen Reparaturen der Stalltüren und Tenntore. Nach der Instandsetzung der Holzkonstruktionen wurde das Scheunendach wieder mit alten handgefertigten Biberschwanzziegeln einfach gedeckt und mit einer Blitzschutzanlage versehen (Abb. 4). Die Schirmschalung der Fassaden war wegen der starken Verwitterung nicht zu erhalten und musste erneuert werden. Beim Stallmauerwerk wurde der nicht mehr mit dem Mauerwerk fest verbundene Verputz entfernt und aussen mit einem auf die Bollensteinmauer abgestimmten Verputz versehen. Bei den Treppen mussten die eingeschobenen Tritte ersetzt werden, während die Wangenbalken mehrheitlich wiederverwendet werden konnten. Für die zerstörten Geschossböden wurden wieder rohe, besäumte Föhrenholzbretter aus Schweizer Wuchsgebiet verwendet. Die Restaurierung konnte ohne verändernde Eingriffe geschehen, da die neue extensive Nutzung keine Sachzwänge heraufbeschwor. Mit der Sanierung der Stallscheune ist die Aussensanierung der Hofgruppe abgeschlossen.

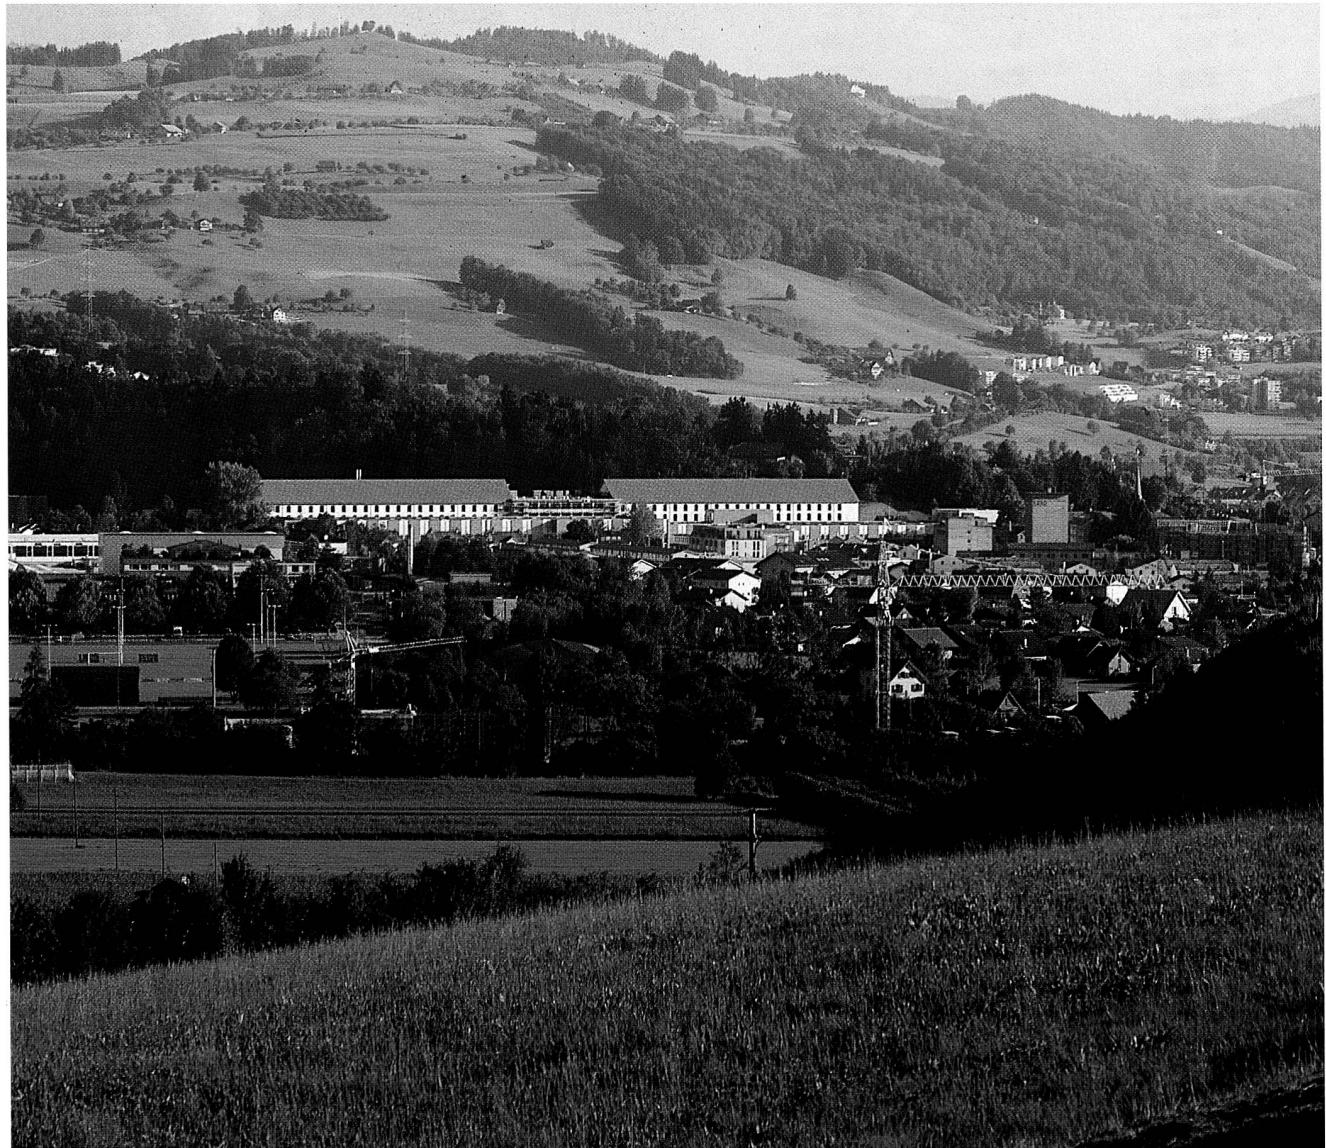
Abb. 5  
Baar, Spinnerei an der Lorze. Blick von Nordwesten, 1996.

Der Westflügel ist bereits restauriert worden. Die eindrücklichen Stützenhallen sind je nach Nutzung durch Leichtbauwände in verschiedenen grossen Kompartimenten unterteilt und vermietet worden. Gegenwärtig werden der Mitteltrakt und der Ostflügel saniert (Abb. 5). Weil das Grundstück durch die Neubauten für die Rotor- und Ring-spinnerei übernutzt wurde, mussten die im Laufe der Fabrikgeschichte zu ganz verschiedenen Zeiten erbauten diversen Nebenbauten an der Rückseite der Fabrik abgebrochen werden.

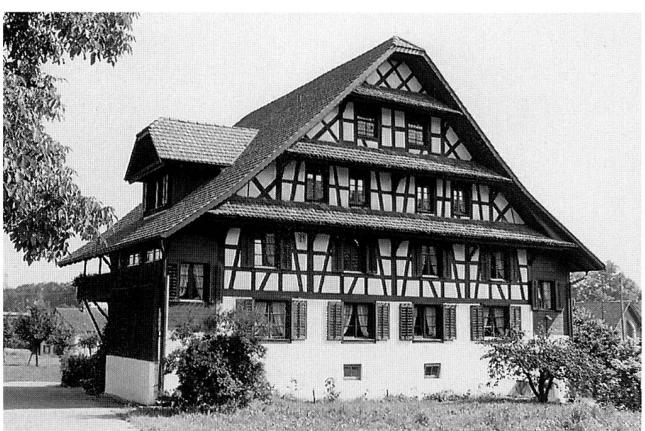
Abb. 7  
Cham, Bauernhaus in Friesenham. Blick von Nordwesten nach der Restaurierung, 1995.

Das bäuerliche Wohnhaus aus dem Jahre 1803 (Abb. 7) ist formal und gestalterisch (Vorderhaus Balkenständerbau, Hinterhaus Riegelbau) der jüngeren Hausschicht des Kantons Zug zuzurechnen. Die Zweiteilung Vollholz-Fachwerk manifestiert die Zugehörigkeit des Hauses zur Übergangszone der Kulturlandschaften Innerschweiz und Zürich. Die über zwei Vollgeschosse reichenden Eckständer und die Wulstfriese erinnern an die Bautradition des 18. Jahrhunderts. Die hochrechteckigen Einzelfenster sind regelmässig über die Fassaden verteilt. Der stattliche Baukörper ist von der Anlage her als Doppelwohnhaus gebaut worden. Er tritt im Siedlungsgebiet des Weilers Friesenham markant in Erscheinung. Das Bauernhaus birgt eine qualitativ gute Innenausstattung aus der Bauzeit.

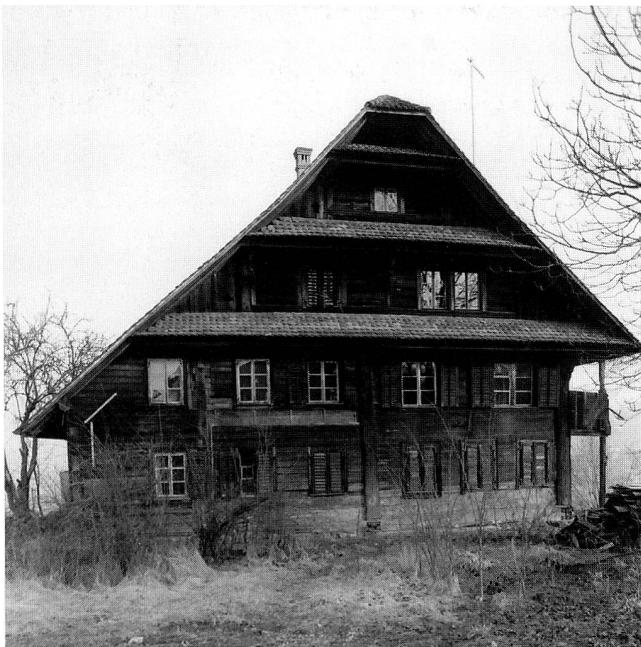
Abb. 12

Hünenberg, Burgstrasse, Haus Zum Weissen Wind. Blick Richtung Norden auf die Südfassade, Zustand 1996.

Innerhalb dieses Entscheidungsprozesses sollte die Kantonsarchäologie Zug mit beschränkten Untersuchungen Fakten zur Baugeschichte des Hauses gewinnen. Wir trafen einen Bohlenständerbau auf gemauertem Sockel an, wobei die Substruktion aufgrund des Geländeverlaufes nur an der Nordseite deutlich in Erscheinung trat (Abb. 12). Das Aufgehende schien sich aus drei Bestandteilen zusammenzusetzen: zunächst Erd- und Obergeschoss, wobei diese in einen grösseren Ost- und einen kleineren Westteil getrennt waren; darüber der im Verhältnis dazu nicht unbedingt organisch erscheinende Dachbereich; schliesslich an der Westseite ein wohl als nachträglich anzusehender Anbau. Die monumentenarchäologischen Analysen konnten diese Beobachtungen zunächst im wesentlichen bestätigen. Dendrochronologische Untersuchungen zeigten zudem, dass Bauhölzer im Erdgeschoss im Herbst/Winter 1487/88, solche im Dachbereich 1803/04, wieder andere im mittleren 18. Jahrhundert geschlagen worden sind. Allerdings fanden sich im Laufe der Untersuchungen immer mehr Hinweise darauf, dass hier nicht einfach zwei bzw. drei Bauphasen vorliegen. Vielmehr liessen verschiedenste Details nur den Schluss zu, dass jeweils in Wiederverwendung Erd- und Obergeschoss eines Hauses des Spätmittelalters mit einem Dach des letzten Jahrhunderts überdeckt worden ist, bevor man schliesslich noch den besagten Westanbau hinzufügte. Wo die vermutlich zwei Häuser, die man für den Bau des Hauses benutzte, einmal standen und wann man dieses vielleicht als «Doppelspolie» zu bezeichnenden Gebäude hier in Hünenberg errichtete, kann vorerst nicht gesagt werden.

nende Arbeit zu einem späteren Zeitpunkt ausführlicher vorgestellt werden. Hier mögen zwei Beispiele zur Illustrierung genügen. Zum einen zeigen nicht genutzte Aussparungen an der Nordfassade, dass das ursprüngliche Gebäude hier einmal eine Fortsetzung gefunden hat. Da für das Haus Zum Weissen Wind entsprechendes nicht nachweisbar ist, bleibt nur der Schluss, dass die Hausfortsetzung an dieser Front beim ursprünglichen Gebäude bestanden hat, die entsprechenden Aussparungen an den Ständern bei der Wiederverwendung für das Haus Zum Weissen Wind mithin nutzlos geworden waren. Zum anderen mahnt auch eine aufgrund der Mächtigkeit ihrer Pfosten äusserst eindrucksvolle Tür (Abb. 13) zur Vorsicht bei der Interpretation erster Eindrücke. Mächtigkeit, Machart und geringe Lichtmasse liessen zunächst an einen alten, vielleicht ursprünglichen Durchgang denken. Erst die genaue Bauanalyse zeigte, dass diese Tür zwar vielleicht tatsächlich unweit eines älteren Vorgängers eingebaut worden war,

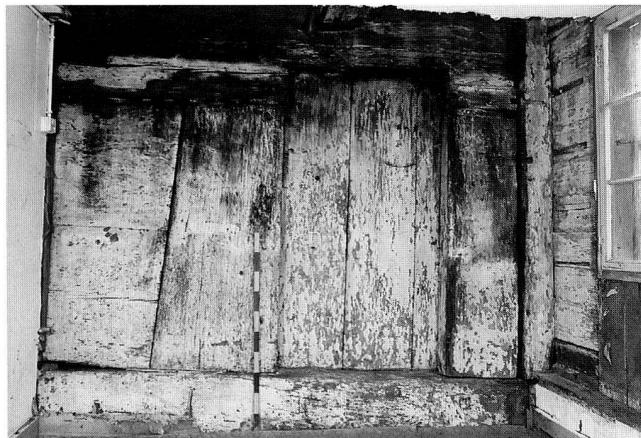
Abb. 13

Hünenberg, Burgstrasse, Haus Zum Weissen Wind. Erdgeschoss, östlicher Küchenteil, Blick Richtung Westen, während der Bauuntersuchung 1995.

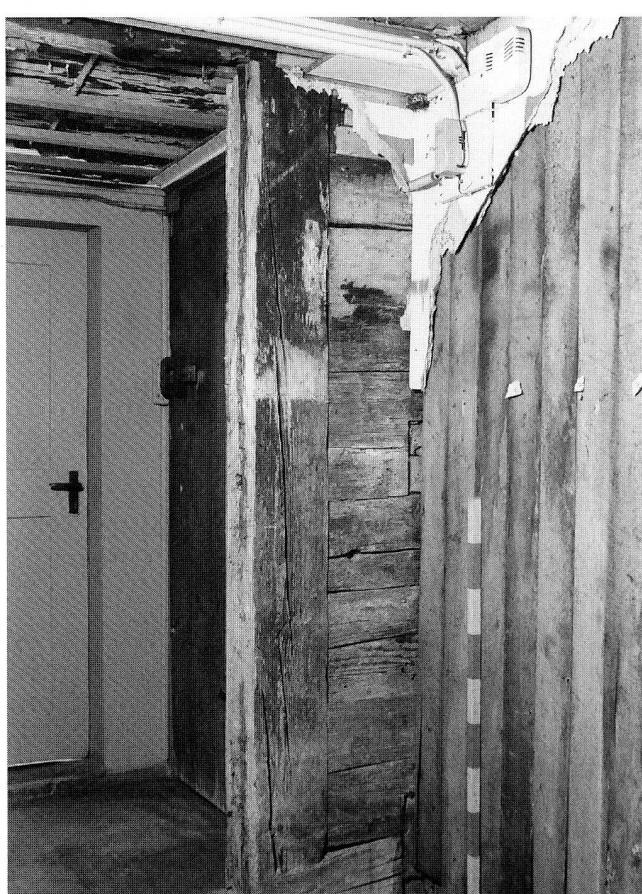
Abb. 14  
Hünenberg, Burgstrasse 14, Burghus. Gang im Erdgeschoss, Blick Richtung Westen, Zustand 1994 nach Freilegungsarbeiten. Rechts sind Reste einer Blockwand (1450/60 dendrodatiert) sowie der Pfosten einer zugehörigen Tür zu sehen.

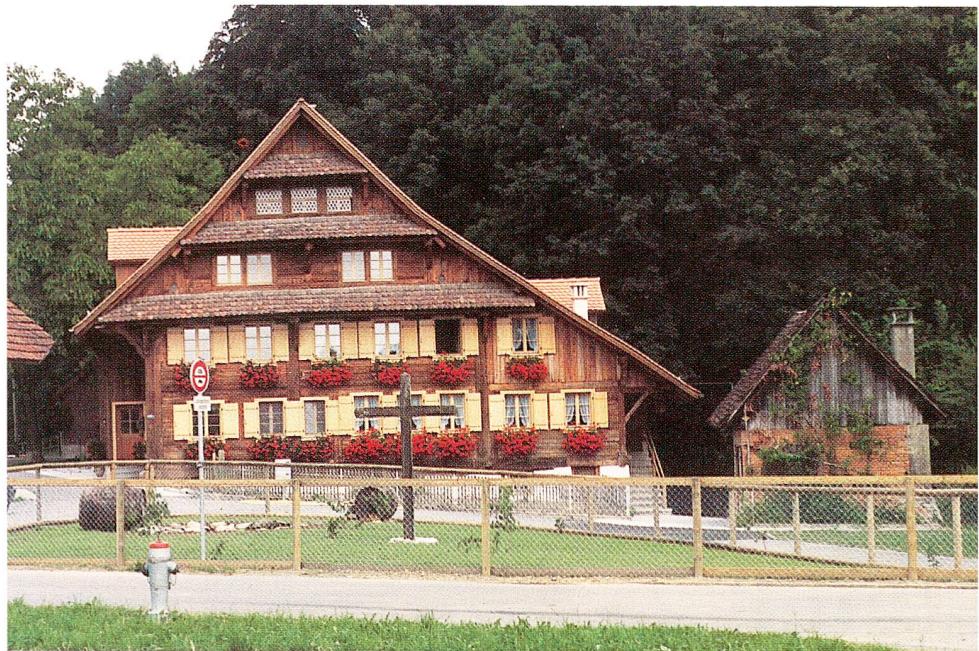
Abb. 15  
Hünenberg, Burgstrasse 14, Burghus. Blick von Nordwesten nach der Restaurierung, 1995.

Der Regierungsrat hat mit Beschluss vom 25. April 1994 das Wohnhaus Burg als Baudenkmal von regionaler Bedeutung unter kantonalen Schutz gestellt. Die Erkenntnisse der archäologischen Untersuchungen waren wegweisend für die Renovierungsarbeiten am Wohnhaus. Die historisch wichtigen Gebäudeteile wurden sanft restauriert, die neueren Einbauten der letzten vierzig Jahre (Betontreppe im Obergeschoss, Küchen- und Badeeinbauten) entfernt und alte Baufehler korrigiert. Eine wesentliche Frage bei der Planung der Renovation war, wie viele Wohnungen das Gebäude ohne Zerstörung von Struktur und Substanz erträgt. Es zeigte sich, dass das Gebäude nur zwei vertikal getrennte Wohneinheiten zulies (Abb. 15). Die Beschränkung auf zwei Wohnungen ermöglichte auch die Erhaltung der qua-

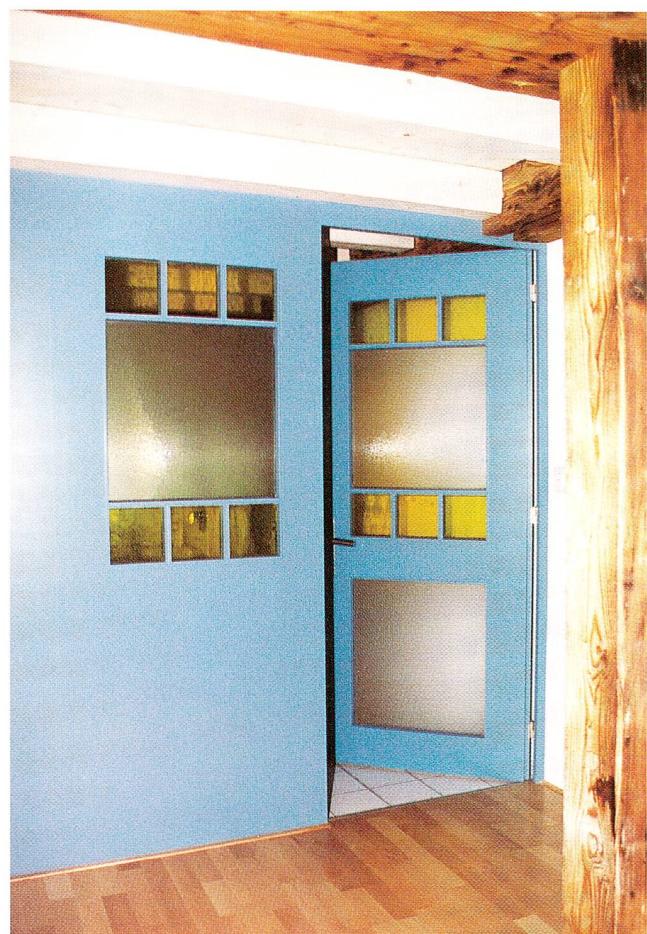
Abb. 16  
Hünenberg, Burgstrasse 14, Burghus. Moderne Bauteile im Innern nach der Restaurierung, 1995.

der Estrich erhielt ein Kaltdach. Bei den Renovierungsarbeiten wurde auf die Erhaltung der originalen Eigenheiten speziell geachtet, bauliche Ergänzungen in der Regel als sichtbarer Eingriff erkennbar gemacht, wie zum Beispiel die farblich von den Naturholzkonstruktionen abgesetzten Badezimmerabschlüsse (Abb. 16). So entstand eine gelungene Kombination der übernommenen Bauteile mit den neuen Elementen des ausgehenden 20. Jahrhunderts. Die Gesamtrenovation dauerte vom Juli 1994 bis zum April 1995.

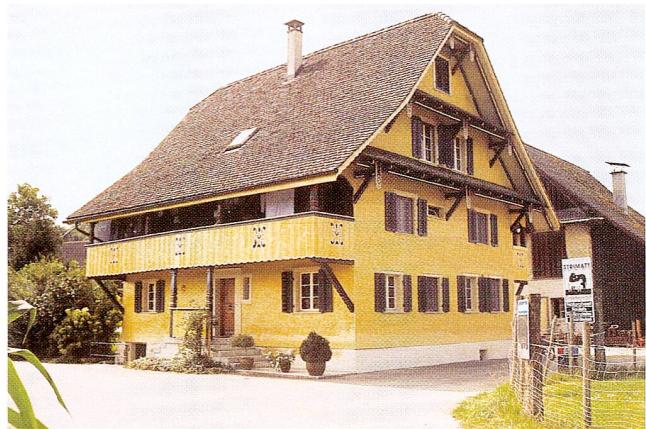
Abb. 17

Hünenberg, Bauernhaus Strimatt. Blick von Nordosten nach der Restaurierung, 1995.

Die Bauherrschaft entschied sich für eine Aussenrestaurierung in der Farbigkeit des 20. Jahrhunderts, die aufgrund eines Farbuntersuches durch die Restauratoren festgestellt werden konnte (Abb. 17). Vor Inangriffnahme der Malerarbeiten mussten Instandsetzungsmassnahmen ausgeführt werden: So wurden bei den Lauben einige Balken, Boden- und Brüstungsbretter erneuert, einige Zierbrettchen an den Pfettenstirnen ergänzt resp. geflickt, partiell Schindeln ausgewechselt und fehlende ergänzt. Der Fassadensockel wies Risse und Löcher auf, die mit Mörtel gestopft wurden; der ganze Sockel wurde mit einer Kalkschlämme versehen. Die Schindelfassaden, die Laubenbrüstungen sowie die Ort- und Traufbretter sind in einem hellen Goldockerton gehalten, die Fenstereinfassungen im aufgehellten Fassadenfarbton mit grüner Umbra. Die Fenster und Dachuntersichten weisen ein gebrochenes Weiss auf. Die Dekorationsmalerei im Stile des Art Déco an den Säulen, Balken und der Bekrönung der beiden Giebelfenster sind in verschiedenen, leicht ineinander verlaufenden Farben bemalt (Abb. 18). Die ausgesägten Ornamente in der Laubenverbretterung und in den Zierbrettchen an den Pfettenstirnen sind im Farbton der Fensterumrahmungen eingefasst, ebenso die Ort-Zierbretter. Sämtliche Balken wurden mit einer Öllasur behandelt und die Fasen hell herausgehoben. Die Fensterräden weisen ein Grün mit einem leichten Blaustich auf. Das an der Ostfassade aufgehängte vergiebelte Gehäuse mit Kruzifix (vermutlich aus dem 17. Jahrhundert) wurde in der ursprünglichen Fassung wiederhergestellt und neu an der Westfassade montiert. Das auf die Ostfassade aufgemalte Wappen der Familie Wyss wurde, dem Wunsche der heutigen Eigentümer entsprechend, mit dem Wappen der Familie Iten übermalt. Die Aussenrestaurierung erfolgte im Sommer 1995.

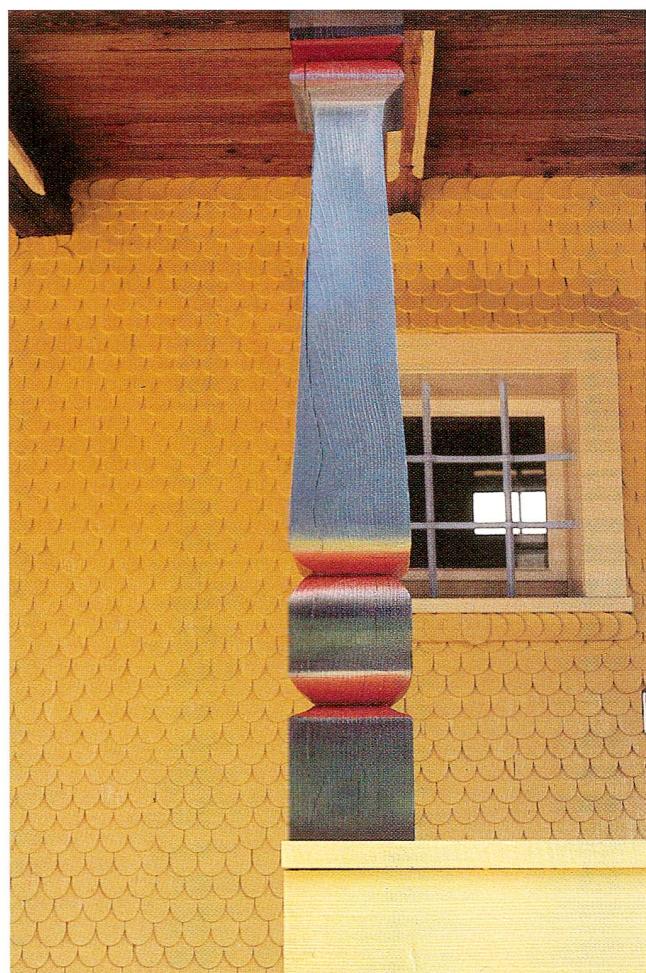
Abb. 18

Hünenberg, Bauernhaus Strimatt. Polychrom bemalter Pfosten nach der Restaurierung 1995.

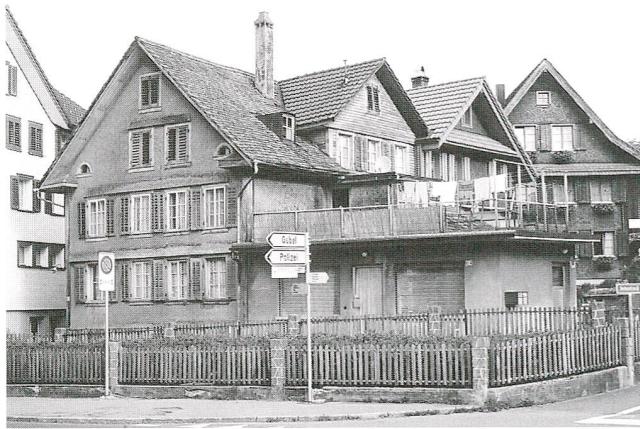
Abb. 20  
Menzingen, Hauptstrasse 14. Blick Richtung Nordwesten auf die Südostecke des Hauses, Zustand 1995.

Im Zwickel zwischen Haupstrasse und Neuhusstrasse befindet sich eine Gebäudegruppe, die, östlich an das Haus Hauptstrasse 14 anschliessend, vom Flachdachbau Hauptstrasse 12 sowie im Norden durch das dort folgende Haus Neuhsstrasse 1 gebildet wird (Abb. 20). Da die Milchgenossenschaft Menzingen als Besitzerin der Liegenschaft Neubauten plante, musste die Kantonsarchäologie Abklärungen zur Baugeschichte durchführen. Untersuchungen an Häusern in der Nachbarschaft haben mehrfach gezeigt, dass der Ortskern von Menzingen durchaus noch spätmittelalterliche Bausubstanz bewahrt hat.

bescheidenen steinernen Baukern in der Südostecke erwachsen ist, dem in unserem Jahrhundert östlich der besagte Flachbau vorgelagert wurde. Teile der aufgehenden Substanz der Kernbebauung, z. B. in Holz oder Holzfachwerk, konnten nicht gefunden werden. Erst in einer zweiten Phase wurde diese Baulichkeit von einem gegen Westen erweiterten Holzhaus überdeckt. Vielleicht gab es schon zu dieser Zeit eine Verbindung zum noch in einiger Distanz stehenden Nachbarn im Norden (Neuhusstrasse 1). Diese Lücke zwischen beiden Häusern wurde aber spätestens in einer weiteren Bauphase geschlossen.

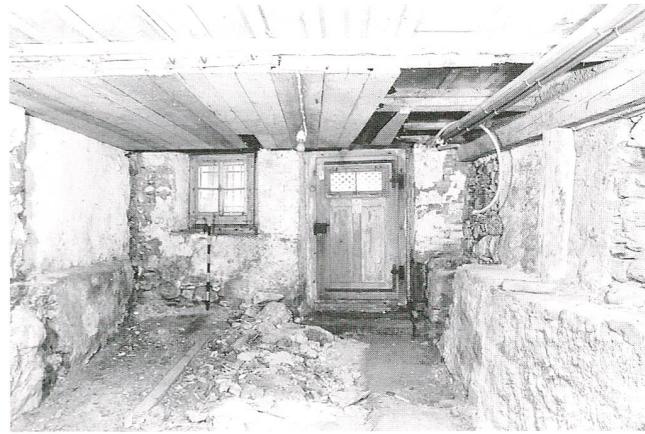
Abb. 21  
Menzingen, Hauptstrasse 14. Keller im Zwischenbau, der die Lücke zum Haus Neuhusstrasse 1 (rechts) geschlossen hat. Blick Richtung Westen, Zustand 1995.

Freilegungsarbeiten am Aufgehenden sowie im Keller (Abb. 21) erwiesen recht bald, dass das Gebäude aus einem

Verschiedene Baudetails, z. B. entsprechende Mauerstöße im Keller, lassen eine derartige Bautwicklung skizzieren. Zuweisbare Bauteile von besonderer Bedeutung oder Machart konnten nicht beobachtet werden. Damit erweist sich dieses offenbar immer sehr bescheidene Haus als Wohnraum für eher weniger Begüterte. Es erstaunt des-

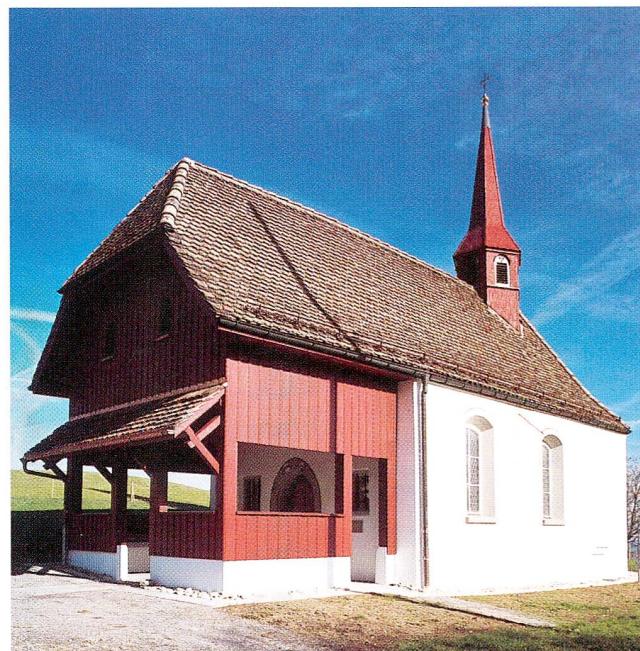
Abb. 22  
Menzingen, Kapelle St. Wendelin im Stalden. Blick von Süden nach der Restaurierung, 1995.

Seit der 1978 erfolgten Gesamtrestaurierung sind am Äusseren Witterungsschäden entstanden, die nun behoben worden sind (Abb. 22). Gleichzeitig wurde das einst vorhandene, als Wetterschutz dienende Vordach über dem Vorhallengang aufgrund der noch sichtbaren Bugaussparungen rekonstruiert.

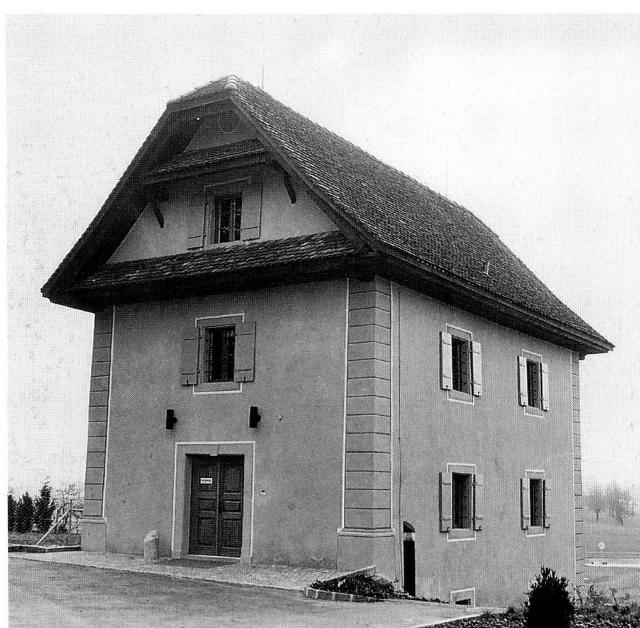
Abb. 24  
Risch, Holzhäusern, ehemaliges Wasch- und Brennhaus des Katharinenhofes. Blick von Nordwesten nach der Restaurierung, 1995.

Das Wasch- und Brennhaus (Abb. 24) steht neben dem in Zusammenarbeit mit der kantonalen Denkmalpflege geplanten und erbauten neuen Golfhaus mit öffentlichem Restaurant. Diesem Umstand ist es zu verdanken, dass der Golfclub Ennetsee das Ökonomiegebäude restaurierte und nun als Clubhaus nutzt. Im Zusammenhang mit der für die neue Nutzung erforderlichen Gesamtrestaurierung stellte der Regierungsrat mit Beschluss vom 14. November 1994 das Wasch- und Brennhaus als Baudenkmal von regionaler Bedeutung unter kantonalen Schutz. Die Restaurierungsarbeiten dauerten vom Februar bis August 1995. Bei den Sanierungsarbeiten wurde auf die Erhaltung der originalen Substanz geachtet. Bauliche Ergänzungen sind in der Regel sichtbar gemacht. Auf die Reversibilität aller erforderlichen technischen Einrichtungen wurde besonders geachtet. Das stark durchnässte Mauerwerk im Untergeschoss musste bis auf eine Höhe von ca. 1,8 m innen vom Verputz befreit und mittels Sickerleitungen aussen und innen trocken gelegt werden. Nach der Austrocknung wurden die unverputzten Stellen im Innern mit Sumpfkalkmörtel versehen und das ganze Kellergeschoss gekalkt. Die vorhandenen Balkenlagen in den Obergeschossen wiesen für die neue Nutzung als Clubhaus wegen den grossen Balkenabständen zu wenig Tragkraft auf. Um die zukünftige Belastung aufnehmen zu können, wurde in die Zwischenräume der bestehenden Balken je ein neuer Balken einge-

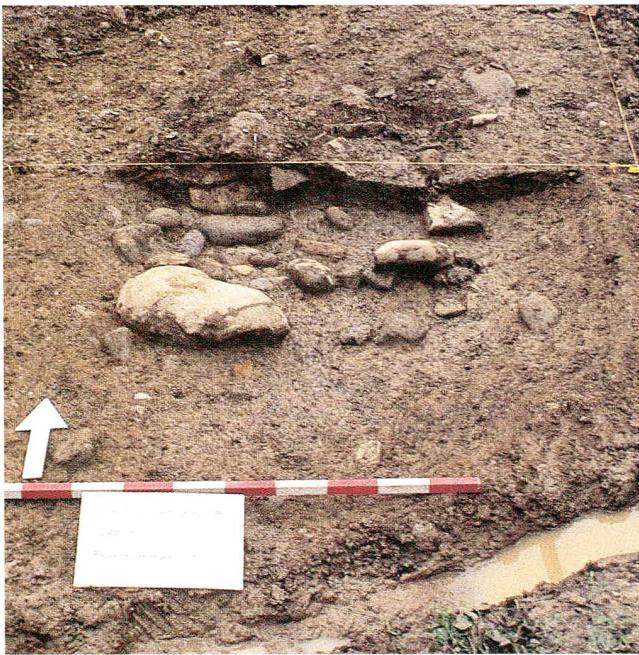
Abb. 25  
Steinhausen, Unterfeldstrasse, Erschliessungsstrasse auf GBP 1. Mit zerbrochenem Tongeschirr dicht verfüllte Grube. Die Keramik datiert in die späte Bronzezeit (1300 – 800 v. Chr.).

Der Neubau von Einfamilienhäusern und der zugehörigen Erschliessungsstrasse im Zwickel zwischen Knonauerstrasse und Bahnlinie brachte diverse Erdarbeiten mit sich. Da in der Umgebung prähistorische Fundstellen bekannt sind, begleitete die Kantonsarchäologie Zug diese Arbeiten. Dabei entdeckten Mitarbeiter der Kantonsarchäologie im abhumusierten Gelände den Umriss einer dicht mit Keramik verfüllten Grube von ca. 2 x 1,4 m Durchmesser (Abb. 25). Die knapp unter dem Humus liegende Grube

war nur rund 20 cm tief. Neben der Geschirrkeramik sind besonders zwei Mondhornfragmente hervorzuheben (vgl. Abb. 26). Im weiteren enthielt die wohl zu einer nahe gelegenen Siedlung gehörende Grube etliche verbrannte Steine und einige Getreidekörner. Weitere prähistorische Scherben sowie ein Silexstück konnten zudem als Einzelfunde im Gelände aufgelesen werden.

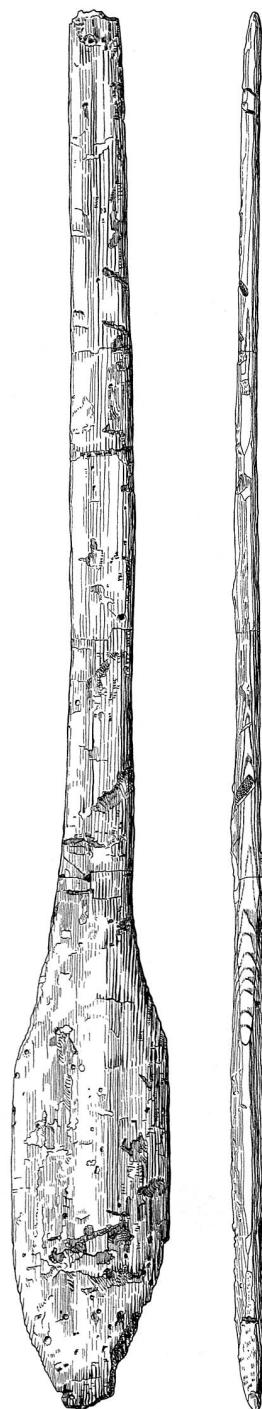
Abb. 29  
Steinhausen, Cosmetochem.  
Ausgrabung/Notbergung 1995.  
Spätbronzezeitliches Paddel  
aus Tannenholz. Länge 113,5 cm.

scherben, ein Paddel aus Tannenholz sowie eine menschliche Schädelkalotte und ein Langknochen. Die C14-Analyse des Paddels (Abb. 29) hat eine spätbronzezeitliche Datierung ergeben (Ua-10414: 3100 +/- 85; 1448–1293, 1285–1267 cal BC, 1 Sigma). Sicher zwei Gefäßfragmente können in die späteste Hallstattzeit/frühe Latènezeit datiert werden. Darunter befindet sich das Fragment einer auf der Drehscheibe (!) hergestellten gerieften Schüssel (Abb. 30), wie sie beispielsweise vom «Fürstensitz» Üetliberg zahlreich bekannt sind. Damit kennen wir im Zugerland neben der Baarburg bereits den zweiten Fundpunkt mit früher Drehscheibenkeramik.

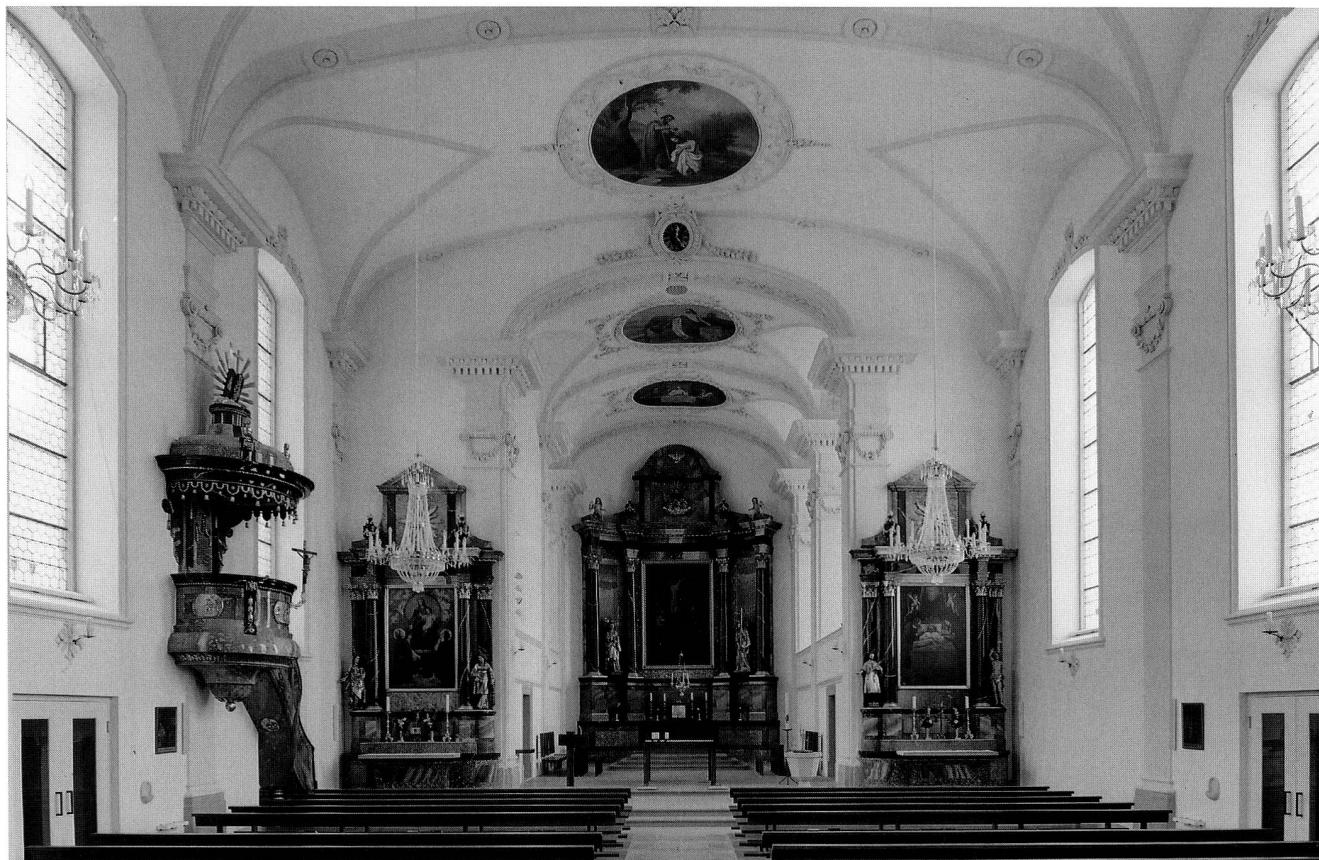
Abb. 31

Die Pfarrkirche Walchwil St. Johannes der Täufer. Blick Richtung Chor, nach vollendeter Restaurierung, 1994.

Zur Bauzeit wurden die Stukkaturen und Architekturgliederungen hellgrau gefasst, sie hoben sich von den weiss gekalkten Wand- und Gewölbeflächen sanft ab (Abb. 31). 1867 schuf der Luzerner Maler Jost Vital Troxler die Deckenbilder im Stil der Nazarener. Der 1827 in Beromünster geborene und 1893 in Luzern gestorbene Kirchenmaler und Porträtmaler Troxler war ein Schüler Melchior Paul Deschwandens. Er arbeitete in Stans, wo er 1858 ein Atelier eröffnete und während zwanzig Jahren blieb. Wie andere Epigonen Deschwandens, so Karl Georg Kaiser und Heinrich Keyser, blieb auch Troxler dem nazarenischen Stil seines Meisters treu und führte dessen Bildthemen und Maltechniken weiter. Die Deckenbilder der Pfarrkirche Walchwil sind hierfür gute Beispiele. Die leuchtenden Farben der nazarenischen Gemälde verlangten nach einer Anpassung des übrigen Raumklimas. Die Wand- und Gewölbeflächen blieben weiss. Man kalkte nun aber auch die Stukkaturen und hob sie mit Gold (Schlagmetall) plastisch ab (Abb. 32). Die inneren Flächen der Deckengurten wurden auf beigem Grund mit vergoldeter Schablonierung gefasst. Das feine Paillettenmotiv war aussen von einer Goldlinie begleitet. Damit erfuhr vor allem der Gewölbebereich der Kirche eine deutlichere Rhythmisierung.

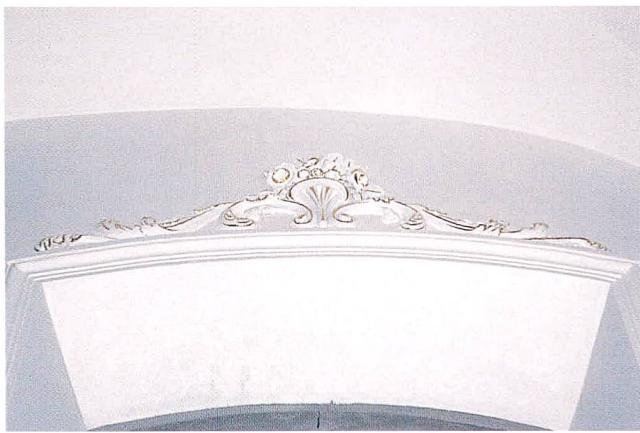
Abb. 32  
Walchwil, Pfarrkirche St. Johannes der Täufer. Fragment der Stuckbemalung von 1867 über der südwestlichen Seitenempore.

dem Schliessen von Rissen und der Freilegung waren wenige Retouren notwendig, um die Gemälde in ihrem originalen Bestand und in ihrer originalen Wirkung wieder präsentieren zu können. Die originale Stuckbemalung von 1867 wurde über der südwestlichen Seitenempore in einem Ausschnitt restauriert und sichtbar belassen, die Farbkonzepte der Stukkaturen und der Gewölbeflächen von 1838, 1867 und 1904 sind zudem auch südwestlich über der Orgel belassen und restauriert worden. Die Restaurierung der Stukkaturen im Chor mit den Seitenemporen und der Stuckmarmorarbeiten erfolgte durch die Firma Schüpfer und Bühler, Luzern. Die Stukkaturen im Schiff und an der Empore wurden von der Firma Knöchel und Pungitore in Littau restauriert.

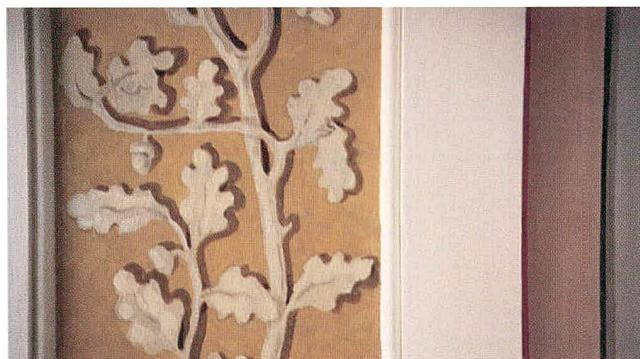
Abb. 33  
Walchwil, Pfarrkirche St. Johannes der Täufer. Die Farbgebung am Gewölbe von 1904.

Als die Kirche 1904 innen restauriert wurde, veränderte man den Raum ein weiteres Mal. Nun wurde die ganze Kirche bedeutend farbiger. Ein gemusterter Zementplattenboden überzog den Boden, ein Sockel aus aufgemalten Quadersteinen mit abschliessendem Fries reichte bis über die Sakristeitüren hinauf, die Wand- und Gewölbeflächen wurden kühl grau gestrichen, um die weissen Pilaster und

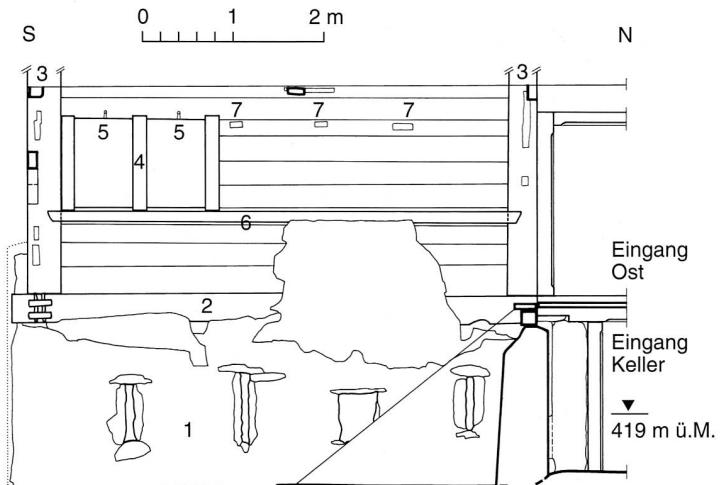
Abb. 35  
Zug, Aabachstrasse 10, Grafenau. Umzeichnung der Befunde an der Ostfassade. 1 Ursprüngliches Mauerwerk mit Schlitzfenstern. 2 Erdgeschossenschwelle Ost mit Schloss (dendrodatiert Herbst/Winter 1451/52). 3 Ständer des Kernbaus. 4 Doppelfenster des Kernbaus. 5 Löcher zum Durchzug der Seile für die Klappläden. 6 Rest des zum Fenster gehörenden Zierfrieses. 7 Aussparungen für heute fehlende Lauben des Kernbaus.

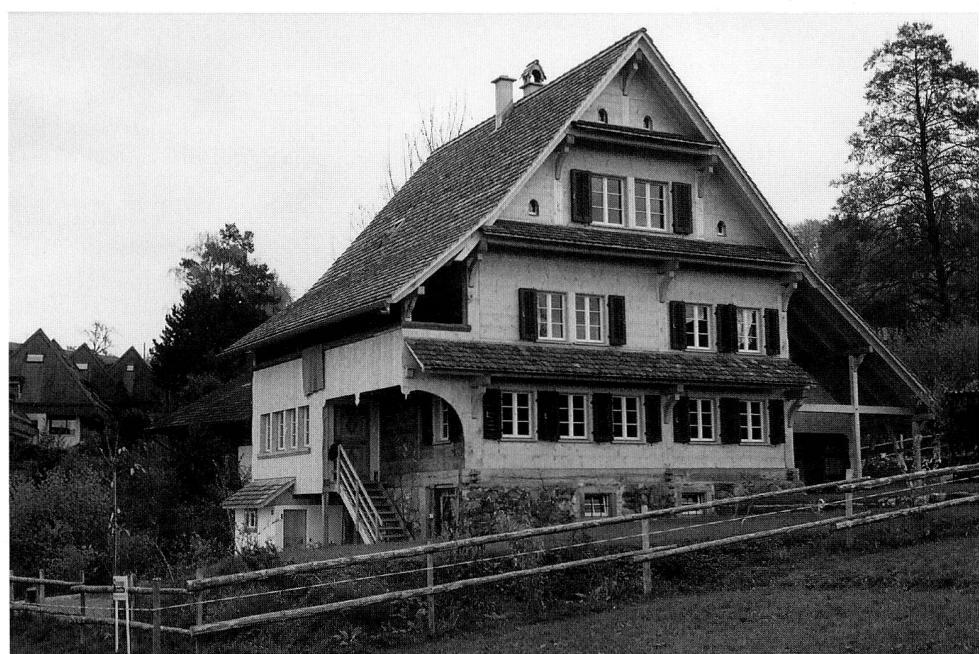
Abb. 36

Zug, Bauernhaus Badjöggel.  
Blick von Südwesten nach der  
Restaurierung, 1995.

Das Wohnhaus Badjöggel ist ein Bohlensänderbau des frühen 16. Jahrhunderts mit vollständig erhaltenem Ständersystem, originaler Dachkonstruktion aus der Bauzeit und intakter Grundrissanlage (Abb. 36). Die Ständer sind mit zimmertechnisch sehr gut und sauber gearbeiteten Kopfstreben versehen. In ihrer gedrungenen Art weisen sie

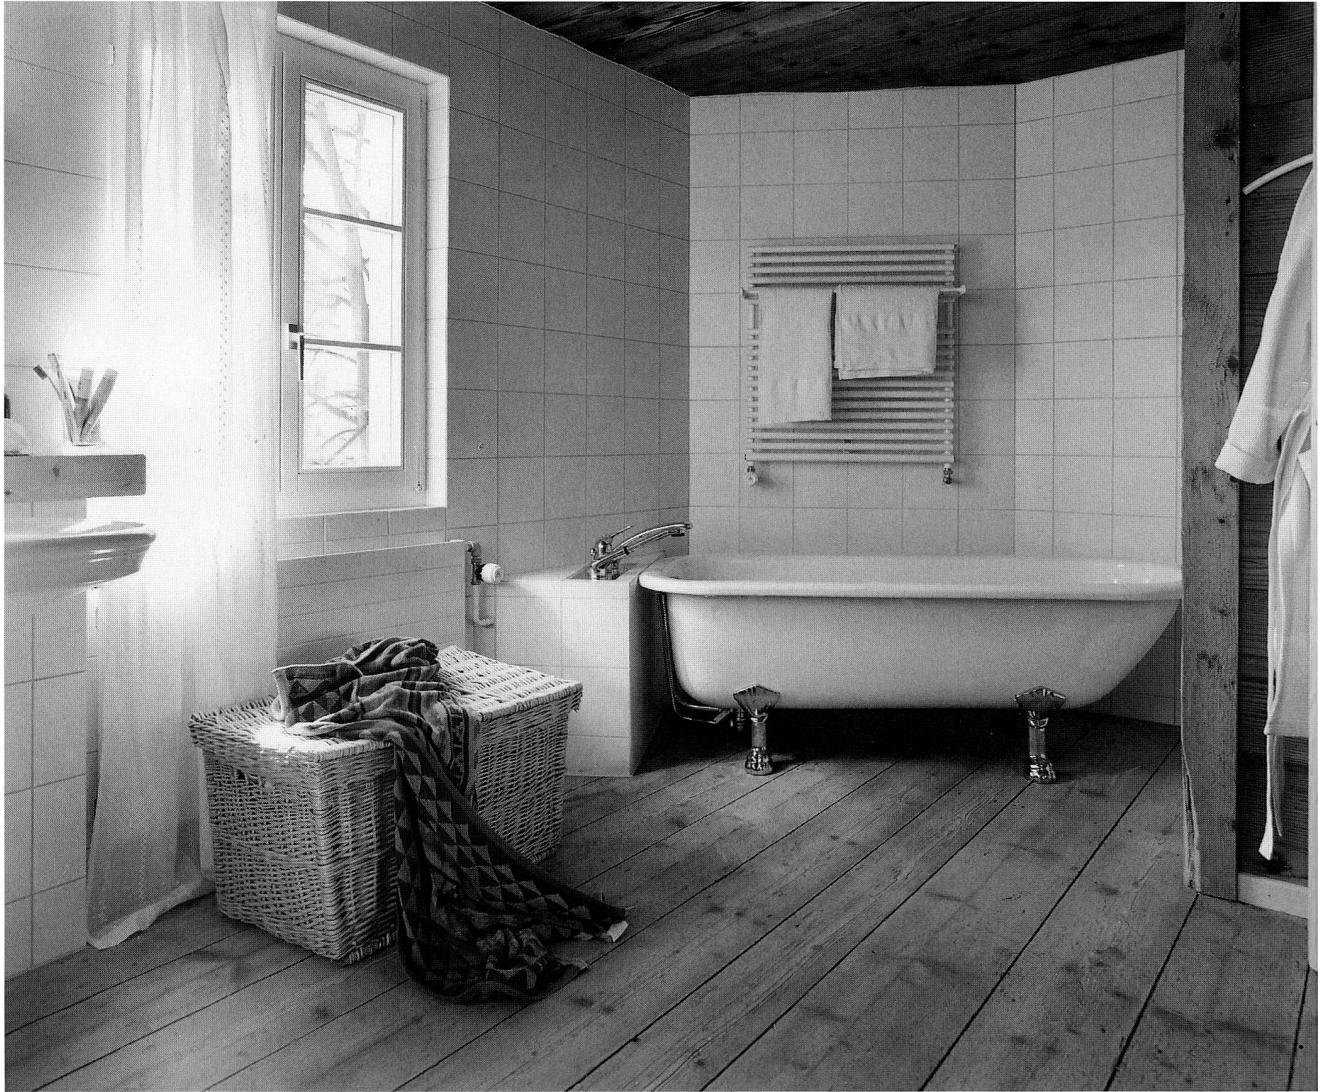
Abb. 37  
Zug, Bauernhaus Badjöggel. Badzimmer nach der Restaurierung, 1995.

Struktur. Bei der Restaurierung wurde sehr darauf geachtet, soviel wie nur irgend möglich an Altsubstanz zu bewahren (Abb. 37). Trotzdem konnten die Südwest- und Nordost-Fassaden wegen der fehlenden Tragfähigkeit infolge massiver Fäulnis nicht erhalten werden, sie wurden rekonstruiert. Der Dachstuhl befand sich, mit Ausnahme der Firstpfette, in sehr gutem Zustand; er musste jedoch um 80 cm nach Südwesten gezogen und ins Lot gebracht werden. Die nicht mehr vorhandenen Vordächer an den Giebelfassaden sind ergänzt worden.

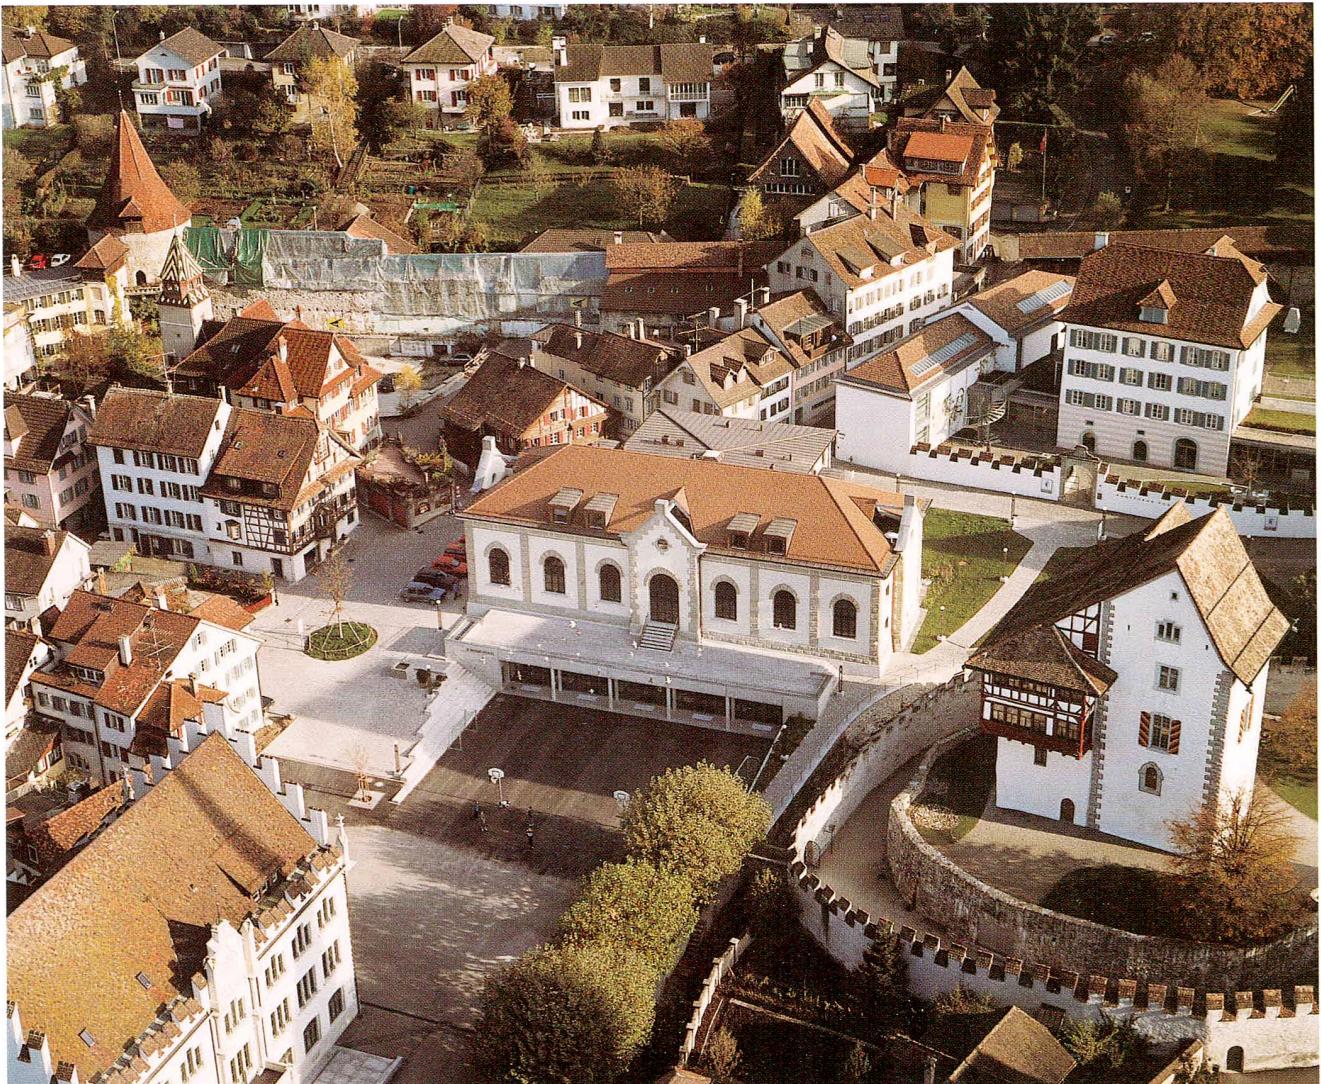
Abb. 38  
Zug, Burgbachturnhalle. Blick von Südwesten nach der Erweiterung und Renovation, 1995.

Sockelgeschoss erweitert und im Dachbereich ausgebaut. Untersuchungen am Bau erlaubten die Rekonstruktion der originalen Farbigkeit, und auch die Fensterteilung konnte aufgrund von alten Fotos rekonstruiert werden (Abb. 38).

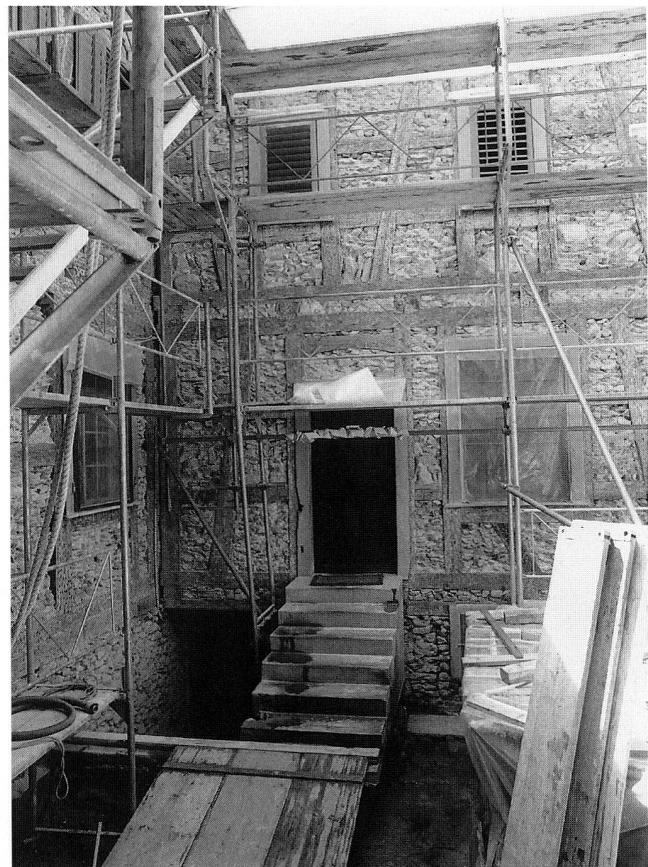
Abb. 39  
Zug, Kloster Mariae Opferung. Südwest-Ecke des Brunnenhofes während der Renovation, 1994.

Schliesslich ist noch die südliche Innenflucht zu erwähnen, wo sich der Hof auf den alten Klosterteil hin orientiert. Die dendrochronologischen Analysen an diversen Bauteilen bestätigten hier die bereits früher vermutete Bauzeit in den Jahren um 1600 herum. Am Fachwerk im Erd- und

Obergeschoss konnten neben der Verwendung von Spolien wie erwartet auch verschiedene Umbauten – z.B. in Form alter Fensternuten – beobachtet werden. Weiter wurden am Mauerwerk des eingetieften westlichen Zuganges zum Brunnenhof eine Vielzahl von Bauänderungen mit entsprechenden Fugen, Putzgrenzen usw. sichtbar: Änderungen am Substruktionsmauerwerk, Ersatz von Teilen des Bodens im Erdgeschoss, Einsatz eines neuen Türgewändes, Verschluss eines Fensters usw. Um erkennen zu können,

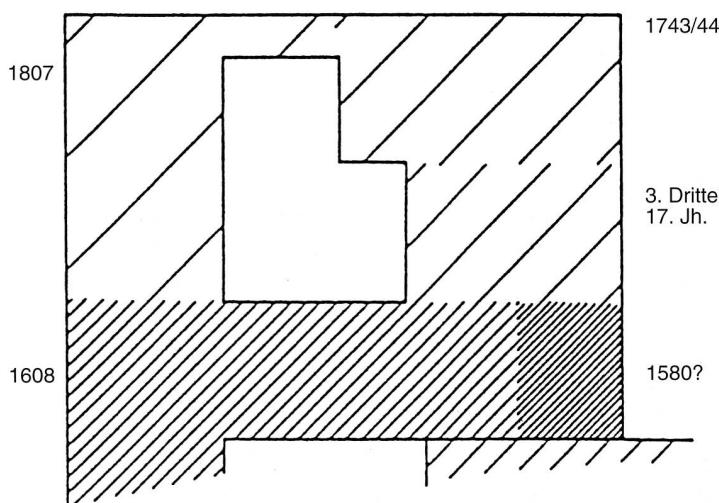
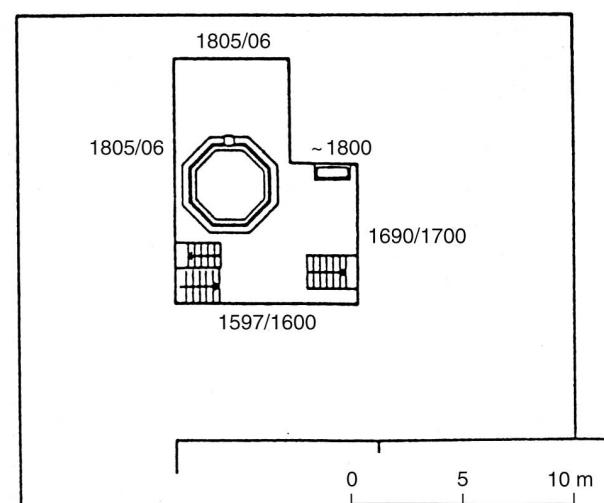
Abb. 40

Zug, Kloster Mariae Opferung, Brunnenhof. Links die Bauphasen nach Horat/Rothkegel 1992, rechts die dendrochronologisch gewonnenen Datierungen der verschiedenen Hoffassaden.

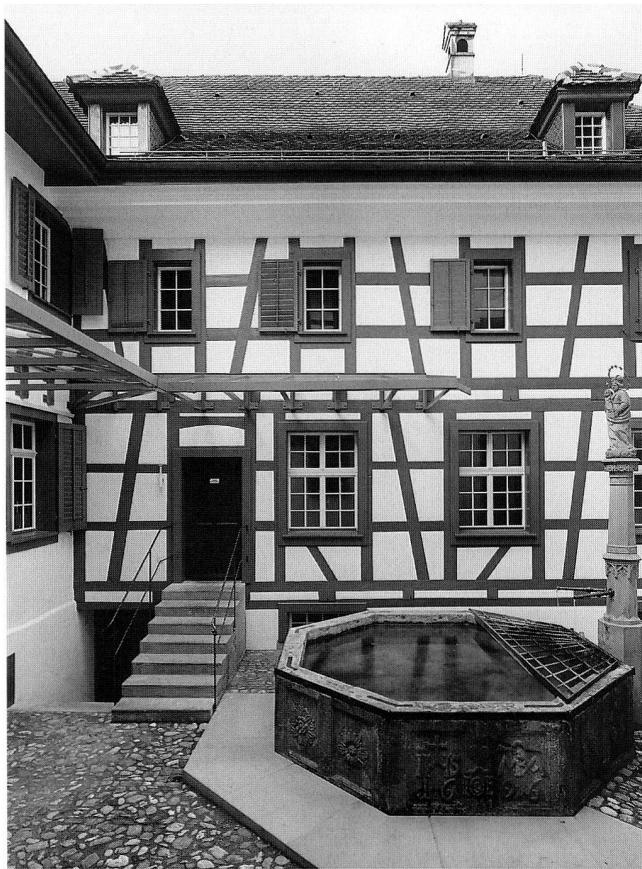
Abb. 41  
Zug, Kloster Mariæ Opferung. Brunnenhof nach der Restaurierung, 1995.

Die Klosteranlage steht als regionales Baudenkmal unter eidgenössischem und kantonalem Denkmalschutz. 1982 wurde ein Restaurierungskonzept verabschiedet, das vorsah, in vier Etappen wichtige Teile des Klosters zu restaurieren. Die nun durchgeführte Restaurierung des Brunnenhofes entspricht der dritten Etappe. In diesem äusseren Hof steht der Klosterbrunnen (Abb. 41). Das achteckige Becken aus Muschelkalk ist 1696 datiert, die neugotische Brunnensäule trägt die Jahrzahl 1844. Darauf steht eine Skulptur der Madonna mit dem Christuskind, ohne Zweifel eine Arbeit des Zuger Bildhauers Johann Baptist Wickart aus dem Ende des 17. Jahrhunderts. Im Zuge der 1995 durchgeführten Massnahmen wurde das Riegelwerk der Fassaden freigelegt und grau herausgefassst. Das bestehende Pultdach über dem Hofausgang wurde durch eine transparentere Konstruktion in Stahl und Glas ersetzt. Der Gestaltung des kleinen Hofes wurde besondere Aufmerksamkeit geschenkt.

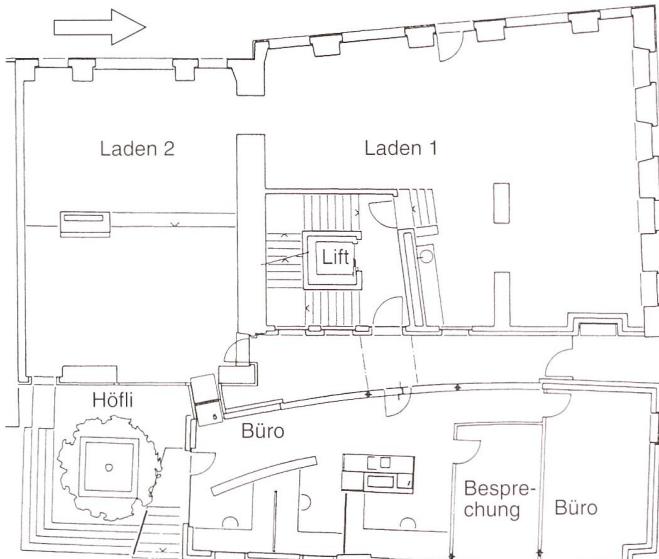
Abb. 44  
Zug, Zeughausgasse 3, ehemaliges Hotel Post. Grundriss des Erdgeschosses nach dem Umbau, 1995.

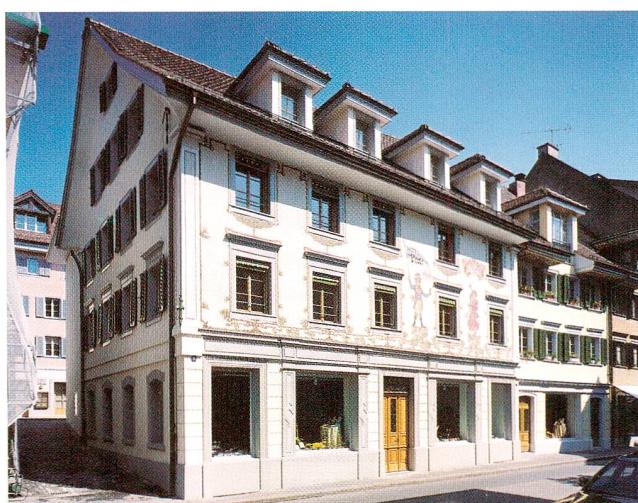
Abb. 45  
Zug, Zeughausgasse 3, ehemaliges Hotel Post. Hauptfassade nach der Restaurierung, 1995.

Das Konzept der Restaurierung ging davon aus, dass der in Zug sehr populäre Saal – ganze Generationen von Zugehörigen und Zugern lernten hier tanzen – durch einen Neubau ersetzt werden konnte, einerseits wegen seiner Unvereinbarkeit mit dem Haupthaus, andererseits aufgrund seines Erhaltungszustandes. Indem ein neues Gebäude an die St.-Antons-Gasse gestellt wurde, das vom Hotel Post freigestellt ist, gewann das Haupthaus seine verlorengegangene Rückfassade und somit seine ursprünglichen Dimensionen zurück (Abb. 44). Das alte Hotel Post wurde äußerlich in allen Details restauriert, innen behielt man wohl die statische Struktur bei, musste aber auf keine Ausstattung Rücksicht nehmen (Abb. 45).
