# Amt für Denkmalpflege und Archäologie

## Denkmalpflege

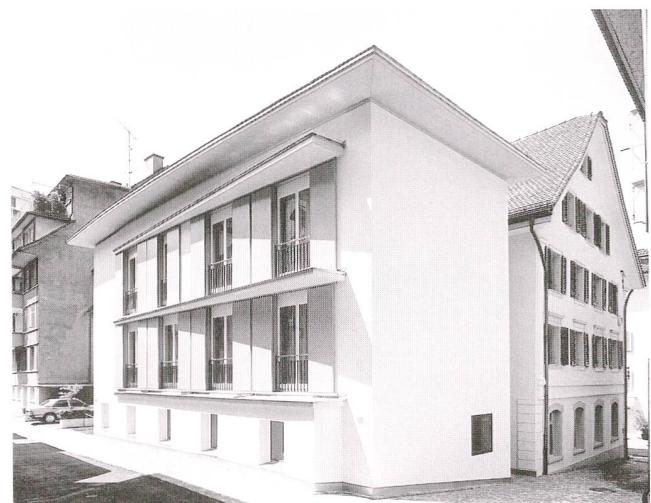
Abb. 46  
Zug, Zeughausgasse 3, ehemaliges Hotel Post. Neubau an der St.-Antons-Gasse.

Ebenso konsequent tritt der rückwärtige Neubau als zeitgenössische Architektur in Erscheinung (Abb. 46). Dies ist nicht selbstverständlich, denn vielfach muss dort,
