Artikel: Amt für Denkmalpflege und Archäologie

# Amt für Denkmalpflege und Archäologie

# Praktische Tätigkeit

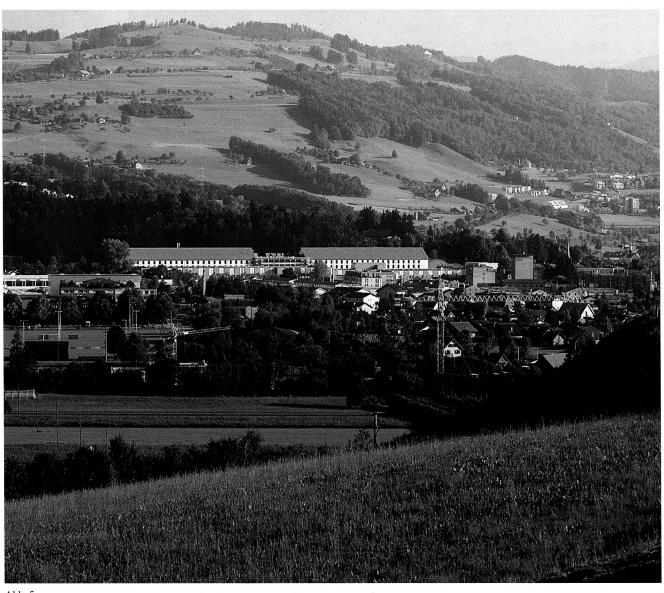
Abb. 5 Baar, Spinnerei an der Lorze. Blick von Nordwesten, 1996.

Mit Beschluss vom 13. Juni 1995 hat der Regierungsrat die alte Fabrikanlage der Spinnerei an der Lorze in Baar, bestehend aus dem Mittelbau sowie dem Ost- und Westflügel, als regionales Denkmal unter kantonalen Schutz gestellt und seinen Beschluss vom 20. Oktober 1987, der die Voraussetzungen zum Abbruch der Fabrik geschaffen hatte, aufgehoben. Die Spinnereigebäude an der Lorze gehören zu den wichtigsten Beispielen industrieller Architektur in der Schweiz; sie sind heute gar die mächtigsten noch erhaltenen Fabriktrakte des mittleren 19. Jahrhunderts in unserem Lande. Nach einer 1852 datierten Vorstudie errichteten die Gebrüder Wolfgang und Alois Henggeler zusammen mit ihren Partnern Heinrich Schmid, Hans Heinrich Hürlimann-Zürcher und Hermann Hunziker den Westtrakt 1853-55 und den Osttrakt 1857-58. Parallel dazu entstand das Maschinenhaus in der Mitte. Architekt war Adolf Uttinger (1820–92), der später Stadtbaumeister von Aarau wurde. Georg Iten aus Unterägeri war der Zimmermeister. 1860 liefen in der Gesamtanlage 62140 Spindeln. Damit war diese Fabrik bis 1866 die grösste Baumwollspinnerei der Schweiz. 1947 wurde das Maschinenhaus durch den heute bestehenden Mitteltrakt ersetzt. In diesem Bestand ist die Fabrik auf uns gekommen. Die seit 1987 entlang der Langgasse auf dem parkähnlichen Vorgelände gebauten neuen Fabrikhallen der Rotor- und der Ringspinnerei tangieren wohl die Nahsicht, nicht aber den Anblick aus der Ferne oder die architektonische Substanz der alten Fabriktrakte an sich.

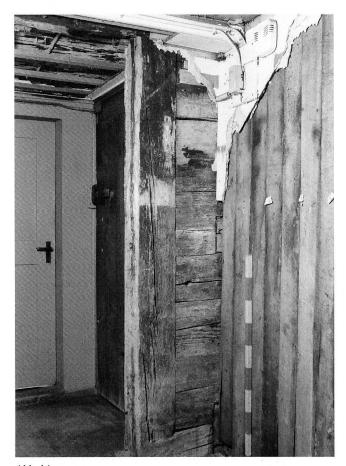
Abb. 14 Hünenberg, Burgstrasse 14, Burghus. Gang im Erdgeschoss, Blick Richtung Westen, Zustand 1994 nach Freilegungsarbeiten. Rechts sind Reste einer Blockwand (1450/60 dendrodatiert) sowie der Pfosten einer zugehörigen Tür zu sehen.

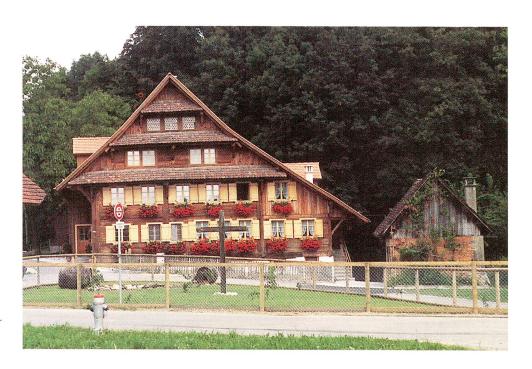
Abb. 15 Hünenberg, Burgstrasse 14, Burghus. Blick von Nordwesten nach der Restaurierung, 1995.

Grosse Umbauten am Burghus brachte die Mitte des 18. Jahrhunderts mit sich. Offenbar hat man Teile der Südseite entfernt. Die neue Südfassade wurde gegenüber der vormaligen zurückversetzt und in Ständerbautechnik neu aufgebaut. Diese erneuerte Südseite hat sich bis heute erhalten und lässt noch die mächtige Eichenschwelle (mit Kantenlängen bis 50 cm!) mit den drei daraufstehenden Eichenständern erkennen. Wenn auch noch ganze Partien am Haus dieser Bauphase entstammen, so ergaben die dendrochronologischen Untersuchungen von entsprechenden Bauhölzern doch nur eine mit Unsicherheit behaftete Bestimmung der Fälljahre auf die Zeit zwischen 1740 und 1745. An verschiedensten Stellen ist die Befensterung dieser Zeit genau rekonstruierbar; so hatte sie sich z. B. im 2. Dachgeschoss in der Südfassade weitgehend erhalten, wo sie aus einem dreiteiligen Reihenfenster mit Butzenscheiben bestand. Offenbar erfolgten Hand in Hand mit den Umbauten am Gebäude auch gewisse Nutzungsänderungen. So richtete man im 1. Dachgeschoss, versehen mit einem sogenannt doppelt stehenden Dachstuhl, einen Lagerraum ein. Die

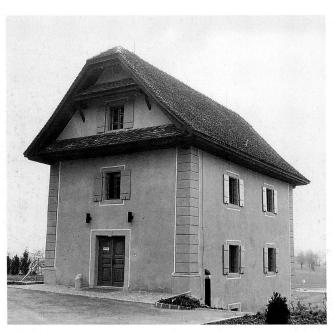
Abb. 24 Risch, Holzhäusern, ehemaliges Wasch- und Brennhaus des Katharinenhofes. Blick von Nordwesten nach der Restaurierung, 1995.

Das Wasch- und Brennhaus (Abb. 24) steht neben dem in Zusammenarbeit mit der kantonalen Denkmalpflege geplanten und erbauten neuen Golfhaus mit öffentlichem Restaurant. Diesem Umstand ist es zu verdanken, dass der Golfclub Ennetsee das Ökonomiegebäude restaurierte und nun als Clubhaus nutzt. Im Zusammenhang mit der für die neue Nutzung erforderlichen Gesamtrestaurierung stellte der Regierungsrat mit Beschluss vom 14. November 1994 das Wasch- und Brennhaus als Baudenkmal von regionaler Bedeutung unter kantonalen Schutz. Die Restaurierungsarbeiten dauerten vom Februar bis August 1995. Bei den Sanierungsarbeiten wurde auf die Erhaltung der originalen Substanz geachtet. Bauliche Ergänzungen sind in der Regel sichtbar gemacht. Auf die Reversibilität aller erforderlichen technischen Einrichtungen wurde besonders geachtet. Das stark durchnässte Mauerwerk im Untergeschoss musste bis auf eine Höhe von ca. 1,8 m innen vom Verputz befreit und mittels Sickerleitungen aussen und innen trocken gelegt werden. Nach der Austrocknung wurden die unverputzten Stellen im Innern mit Sumpfkalkmörtel versehen und das ganze Kellergeschoss gekalkt. Die vorhandenen Balkenlagen in den Obergeschossen wiesen für die neue Nutzung als Clubhaus wegen den grossen Balkenabständen zu wenig Tragkraft auf. Um die zukünftige Belastung aufnehmen zu können, wurde in die Zwischenräume der bestehenden Balken je ein neuer Balken einge-

zogen. Der im Erdgeschoss angetroffene Sandsteinplattenbelag konnte wegen seines schlechten Zustandes nicht erhalten bleiben. Die Plattenformate und die Verlegeart wurden deshalb aufgezeichnet und als Vorlage für die Rekonstruktion gebraucht. Ersetzt werden mussten auch die Bretterböden in den Obergeschossen sowie die Holztreppen im Innern, die in der alten Art und an den gleichen Stellen neu errichtet wurden. Die beiden Eingangstüren im Unter- und Erdgeschoss wurden nach dem alten Vorbild neu erstellt, ebenso die Fenster und Fensterläden. Die Fassaden erhielten einen neuen Deckputz, wobei die Zusammensetzung und die Struktur vom alten Verputz übernommen wurden. Ebenfalls erneuert werden mussten die Dacheindeckung und die Spenglerarbeiten. Die Fassaden sind nach dem vorgefundenen Farbkonzept neu gestrichen worden.

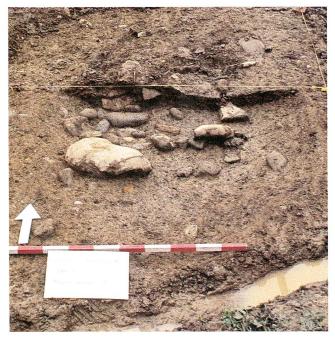
Abb. 25 Steinhausen, Unterfeldstrasse, Erschliessungsstrasse auf GBP 1. Mit zerbrochenem Tongeschirr dicht verfüllte Grube. Die Keramik datiert in die späte Bronzezeit (1300 – 800 v. Chr.).

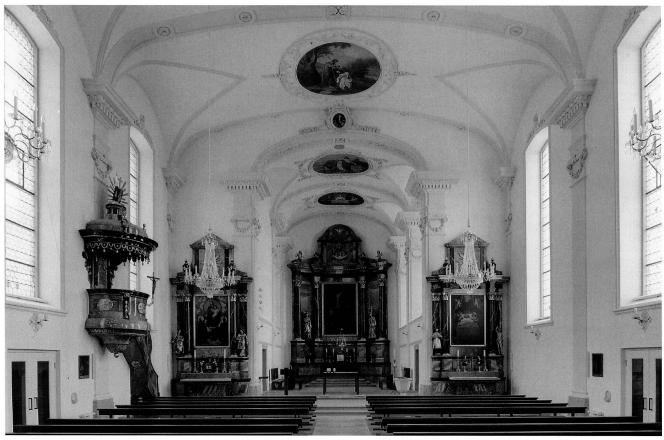
Abb. 31 Die Pfarrkirche Walchwil St. Johannes der Täufer. Blick Richtung Chor, nach vollendeter Restaurierung, 1994.

Als die Kirche 1904 innen restauriert wurde, veränderte man den Raum ein weiteres Mal. Nun wurde die ganze Kirche bedeutend farbiger. Ein gemusterter Zementplattenboden überzog den Boden, ein Sockel aus aufgemalten Quadersteinen mit abschliessendem Fries reichte bis über die Sakristeitüren hinauf, die Wand- und Gewölbeflächen wurden kühl grau gestrichen, um die weissen Pilaster und

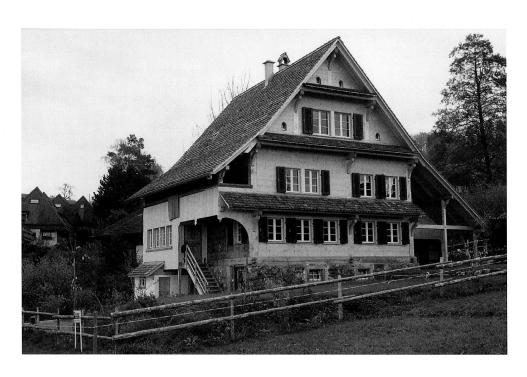
Abb. 36 Zug, Bauernhaus Badjöggel. Blick von Südwesten nach der Restaurierung, 1995.

Das Wohnhaus Badjöggel ist ein Bohlenständerbau des frühen 16. Jahrhunderts mit vollständig erhaltenem Ständersystem, originaler Dachkonstruktion aus der Bauzeit und intakter Grundrissanlage (Abb. 36). Die Ständer sind mit zimmertechnisch sehr gut und sauber gearbeiteten Kopfstreben versehen. In ihrer gedrungenen Art weisen sie

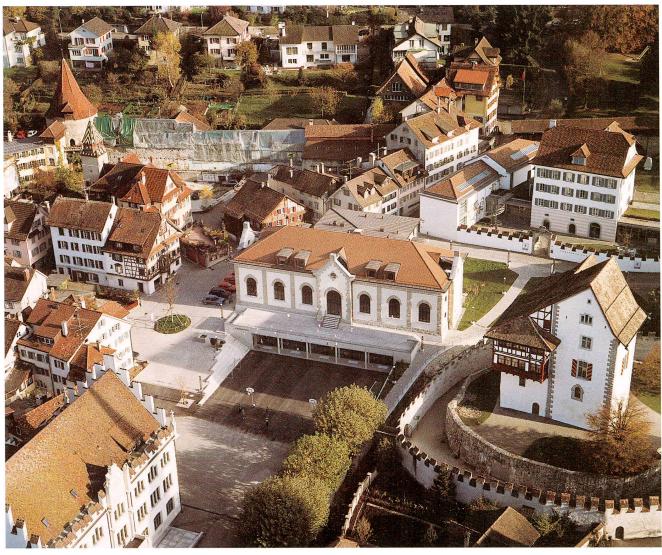
Abb. 38 Zug, Burgbachturnhalle. Blick von Südwesten nach der Erweiterung und Renovation, 1995.

Die Turnhalle Burgbach befindet sich in der äusseren Altstadt von Zug. Sie wurde 1899 von Dagobert Keiser Vater für die Einwohnergemeinde Zug geplant und gebaut. Das freistehende Walmdachgebäude schliesst den Schulhausplatz nach Osten ab und nimmt die Zinnengiebel des Burgbachschulhauses in seinen Querdächern wieder auf. Natursteinlisenen und grosse Rundbogenfenster gliedern

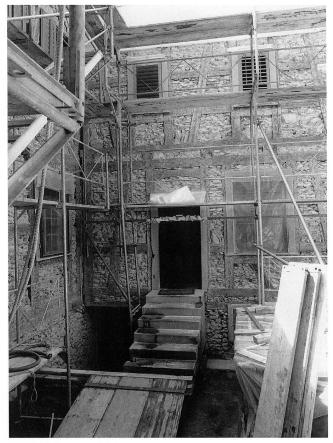
Abb. 39 Zug, Kloster Mariæ Opferung. Südwest-Ecke des Brunnenhofes während der Renovation, 1994.

Schliesslich ist noch die südliche Innenflucht zu erwähnen, wo sich der Hof auf den alten Klosterteil hin orientiert. Die dendrochronologischen Analysen an diversen Bauteilen bestätigten hier die bereits früher vermutete Bauzeit in den Jahren um 1600 herum. Am Fachwerk im Erd- und

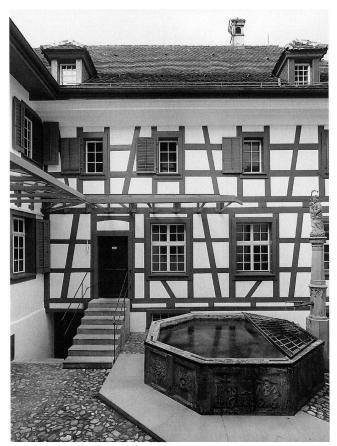
Abb. 41 Zug, Kloster Mariæ Opferung. Brunnenhof nach der Restaurierung, 1995.

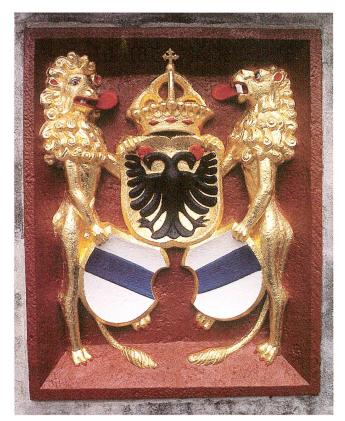
Abb. 47 Zug, Zitturm. Äusseres Wappenrelief nach der Restaurierung, 1995.

Der Zitturm ist im Bewusstsein der Zuger, aber auch in den Augen Auswärtiger eines der Wahrzeichen der Stadt. Er bewahrt bis heute Bausubstanz aus verschiedenen Epochen seiner langen Geschichte. Zu den später dazugekommenen Ausstattungsstücken gehören zwei Wappenreliefs an beiden Seiten des Turmes über dem Durchgang. Das äussere Wappenrelief, auf dem zwei stehende Löwen den doppelten Zugerschild und das bekrönte Reichswappen halten, stammt vom Oberwilertor und wurde 1901 hier eingemauert (Abb. 47). Es ist mit der Jahrzahl 1519 datiert, die Polychromie wurde mehrfach ersetzt. Das Wappenrelief an der Innenseite zeigt die Halbfigur eines Engels, der zwei Tartschen mit dem Zugerschild stützt. Diese Sandsteintafel befand sich früher am Chorbogengewände der St.-Oswalds-Kirche und gelangte in den 1860er Jahren an die ge-
