Zeitschrift: Tugium: Jahrbuch des Staatsarchivs des Kantons Zug, des Amtes für

Artikel: Amt für Denkmalpflege und Archäologie

Amt für Denkmalpflege und Archäologie

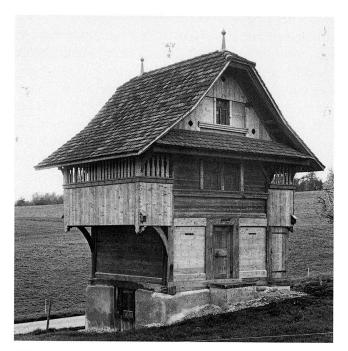
Abb. 7 Hünenberg. Der Speicher Chämleten nach der Restaurierung 1996.

Zusammen mit dem Wohnhaus von 1666 steht der Speicher des Hofes Chämleten seit dem 10. März 1986 als regionales Baudenkmal unter kantonalem Denkmalschutz. Das weitherum bekannte zierliche Gebäude (Abb. 7) datiert in die Jahre 1716 oder 1746. Es ist eines der im Kanton Zug selten gewordenen Bauwerke seines Typs. Der Speicher zeichnet sich aus durch sehr schöne Proportionen und durch reiche Bauzier. In seiner typischen Form verfügt der mehrgeschossige Kantholz-Ständerbau über einen gemauerten Keller, zwei hölzerne Obergeschosse und einen Dachraum. Die zwei traufseitigen Lauben sind wohl weniger als

Erweiterung des Stauraumes gedacht, als vielmehr als Architekturzitate, als verkleinerte Formen des Wohnhauses, aber auch als Plattform für die Erschliessung des Obergeschosses durch eine Aussentreppe. Mehrgeschossige Speicher waren Bestandteile der ehemals von Ackerbau dominierten Bauernhöfe des zugerischen Ennetsees.

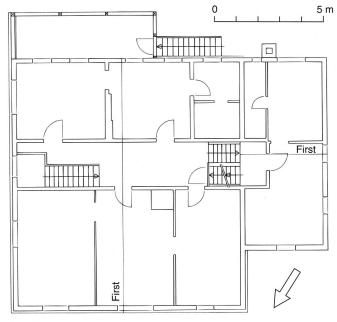
Abb. 10 Oberägeri, Hauptstrasse 1. Grundriss Erdgeschoss, angetroffener Zustand. Umzeichnung nach dem Aufnahmeplan von L. Staub, Baar.

Wir trafen einen komplett mit Eternit verkleideten Bau an (Abb. 9–10), der mit einer Hausecke gegen die Hauptstrasse lag. Die Hausfronten orientierten sich weder am Strassenverlauf noch an den Haupthimmelsrichtungen, sondern waren leicht gegen diese gedreht. Die Fassaden lagen also gegen Nord-Nord-Westen, Ost-Süd-Osten usw.;

Die vorgenommenen Untersuchungen ergaben recht schnell den überraschenden Befund, dass unterhalb des Daches von 1870 grossflächig ein spätmittelalterlicher Baukörper erhalten war. Der Mauersockel in diesem Bereich machte durch seine saubere Technik einen eher alten Eindruck (lagig angeordnete Bollen- und Bruchsteine in hellbeigem Kalkmörtel). Auf ihm war in Erd- und Obergeschoss ein Holzhaus in Blockbauweise mit seinen wesentlichen Strukturen erhalten. Holzproben zur dendrochronologischen Datierung ergaben aufgrund noch vorhandener Baumrinde jahrgenaue Altersbestimmungen der Hölzer. Demnach wurden die verarbeiteten Tannen und Fichten im Herbst/Winter 1491/92 geschlagen, und der Hausbau kann in das Jahr 1492 verwiesen werden. Soweit es an mehreren Stellen exemplarisch zu untersuchen war, sass der Blockbau direkt auf dem Mauerwerk auf. Wesentliche Teile dieser Substruktion sind somit zugehörig und als ursprüngliches Element des Kernbaus aus dem ausgehenden 15. Jahrhundert anzusehen.

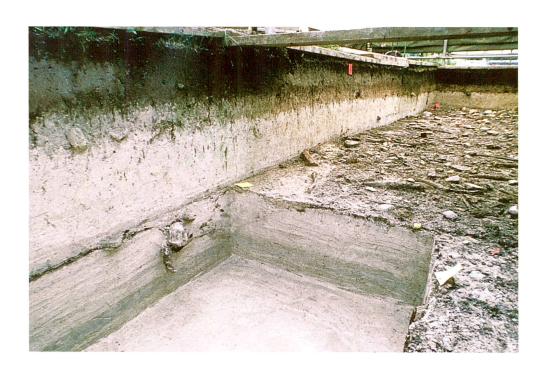
Abb. 17 Oberrisch, Aabach. Rettungsgrabung 1996. Blick in den Leitungsgraben Richtung Westen. Gut sichtbar ist die in der Seekreide liegende Kulturschicht.

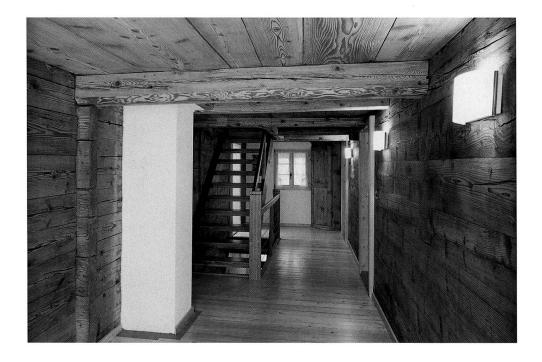
Abb. 22 Walchwil, Bauernhof Eichhof. Blick in den Gang im Obergeschoss nach der Restaurierung 1996.

In der Zeit vom 17. Juni bis zum 25. Oktober 1996 wurde das Wohnhaus schonungsvoll renoviert, wobei die Erhaltung des Erscheinungsbildes, der Gebäudestruktur und der Ausstattung im Vordergrund standen (Abb. 21). So wurden die Wand- und Deckentäfer sorgfältig demontiert, instandgestellt und wieder montiert, der Kachelofen im Erdgeschoss zerlegt, gereinigt und wieder aufgebaut, das Büffet restauriert. Das Gebäude ist von innen her mit einer Wärmedämmung versehen worden, wobei das Dach als Kaltdach belassen wurde. So, wie in früheren Jahrzehnten das Hausinnere den Zeit- und Nutzungsänderungen ange-

passt wurde, ohne die Substanz zu zerstören, erfolgten die nun vollendeten baulichen Massnahmen (Abb. 22). Das Gebäude dient weiterhin als Einfamilienhaus.

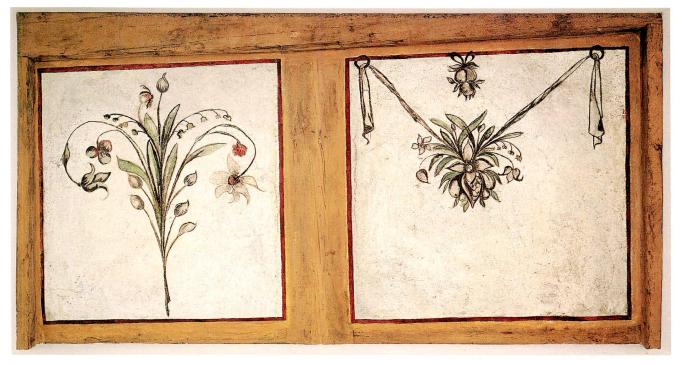
Abb. 25 Stadt Zug, Ägeristrasse 15. Zweites Obergeschoss, Südraum des Hauptbaues. Florale Malerei an der Nord-Wand. Gefachhöhe ca. 85 cm.

Daneben konnten an den Binnenwänden im 2. Obergeschoss mehrfach Malereien festgestellt werden (Abb. 25–26). Diese waren als Dekoration auf den verputzten Gefachen zwischen den Riegeln angebracht. Es handelt sich dabei einerseits um schwarzgrundige Schablonenmalereien aus geometrischen Motiven mit Randstreifen, andererseits um hübsche Blumenmuster, die wie ihre begleitenden Randstreifen in bunten Farben ausgeführt waren. Nach Einschätzung des Denkmalpflegers dürften die Malereien in den Jahren um 1630/50 entstanden sein. Sie führen somit vermutlich zu den ersten belegten Besitzern des Hauses, die gleichzeitig den Beginn des Gerbereibetriebes markieren.

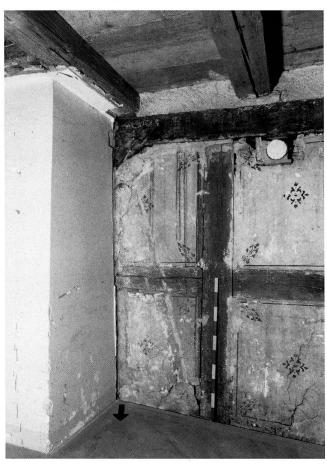
Abb. 26 Stadt Zug, Ägeristrasse 15. Zweites Obergeschoss, Nordraum des Hauptbaues. Schablonenmalerei. Links oben ist ein Kopfholz zu sehen, das den Spannbalken mit dem (links verdeckten) Ständer verbindet.

Bautechnisch bedeutsam ist die Beobachtung, dass die Riegelwände von mehreren Ständern mit Kopfholzresten und zugehörigen Spannbalken eingefasst wurden (Abb. 26). Ganz offensichtlich verbargen sich mit diesen die

Reste eines Ständerbaues, dessen Wände durch die genannten in Riegelbauweise mit Bemalung ersetzt worden sind. Um zu weiteren Angaben zu gelangen, liessen wir vier Ständer sowie einen Spannbalken dendrochronologisch analysieren. Alle Proben bestanden aus Fichtenholz und liessen sich zu einer verlässlichen Mittelkurve zusammen-

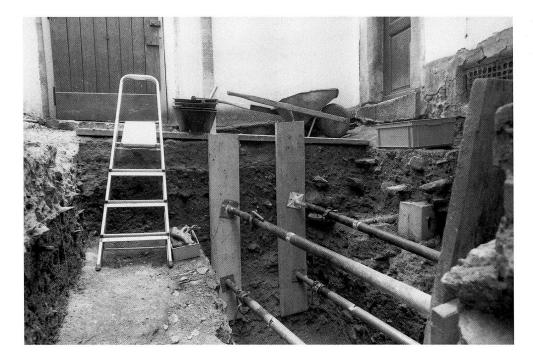
Abb. 30
Stadt Zug, Kolinplatz 6. Blick
Richtung Nordosten in die überaus schwierige und enge
Grabungssituation. Rechts unterhalb der Verspriessung sind die noch weiter nach unten ziehenden Schichten der Stadtgrabenverfüllung zu erkennen. Die eigentliche Grabensohle konnte nicht erreicht werden.

weg in die bereits fortgeschrittene Neuzeit. Demgegenüber liess sich zuunterst und damit der Grabensohle am nächsten eine teilweise mehr als 1 m dicke Schicht aus hellbeigem Mörtelschutt als mutmasslich ältere Einfüllung erkennen. Die singulären Funde, wie Bruchstücke von Gefäss- und Ofenkeramik, sind jedoch nicht genügend aussagekräftig. Als interessantes Detail ist ein in dieser Schicht eingeschlossenes Band aus tierischen Kieferknochen, Zähnen und einem Horn anzumerken. Fehlende Bearbeitungsspuren lassen am ehesten an Schlacht- bzw. Speiseabfälle denken. Insgesamt bleibt jedoch festzuhalten, dass der nicht weiter verwertbare Fundanfall in Verbindung mit den nur geringen Einsichtsmöglichkeiten in die stratigrafischen Verhältnisse nicht zu den erhofften Erkenntnissen führen konnte

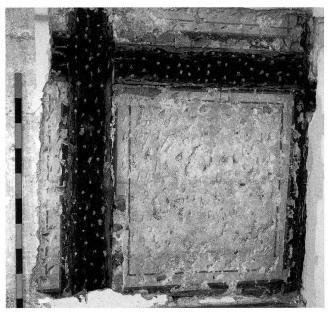
Abb. 34 Stadt Zug, Zeughausgasse 20. Blick Richtung Osten auf eine Fachwerkwand des Nordwest-Raumes im 3. Obergeschoss mit Malerei; freigelegter Zustand 1995. Einteilung der Messlatte in 10 cm.

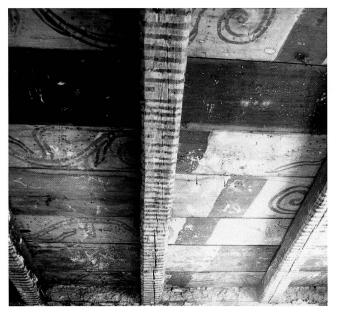
Abb. 35 Stadt Zug, Zeughausgasse 20. Übersicht der Decke des Südwest-Raumes im 3. Obergeschoss mit Malereien auf den Deckenbrettern; freigelegter Zustand 1995.
