# Amt für Denkmalpflege und Archäologie

## Denkmalpflege

## Kantonsarchäologie

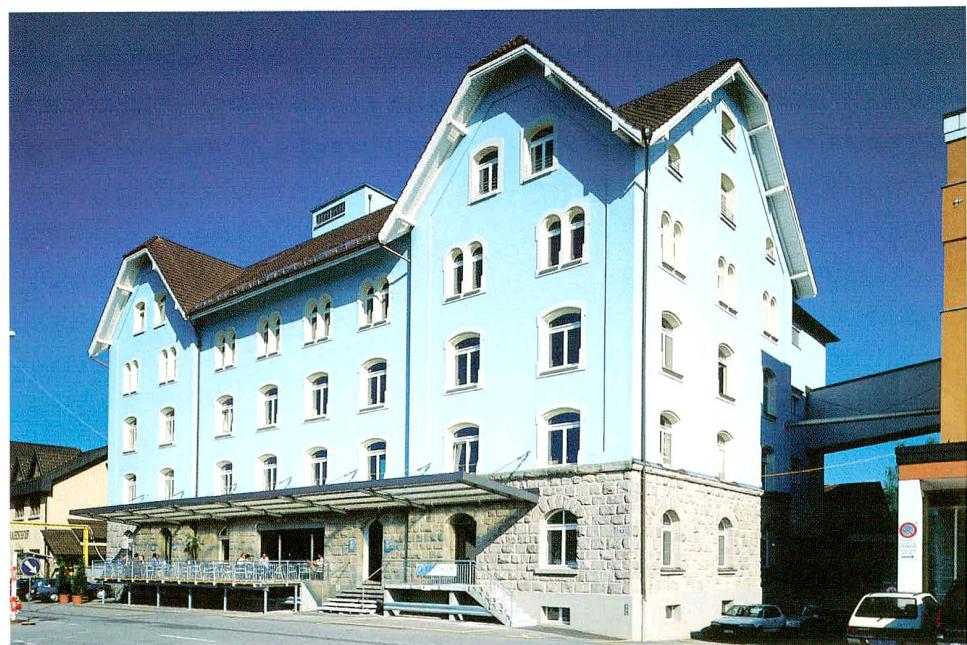
Abb. 4  
Baar, Neumühle, nach der  
Restaurierung, 1997.

Anders als bei den meisten anderen, älteren Mühlen geht der Standort der Neumühle Baar (Abb. 4) nicht auf die Wasserkraft zurück, sondern auf die Eisenbahn. Durch die Verbesserung der Verkehrswwege rückten um die Jahrhundertwende die europäischen Kornkammern näher. Die Neumühle Baar ist ein Beispiel einer der vielen zu dieser Zeit entstandenen Handelsmühlen, die industriell produzierten. Der Gründer der Neumühle war Jakob Haab (1858–1948). Er stammte aus einer Müllersfamilie am Hirzel. In den Kanton Zug kam er, als er 1885 mit Theodor Grob eine Mehl- und Weinhandlung in Cham übernahm. 1890 kaufte er an einer Versteigerung mit Grob die Untermühle in Baar. Mit Geschäftspartnern gründete er 1898 die

1996 baute Architekt Ruedi Zai die Neumühle für neue Nutzungen um. Es entstanden Gewerberäume, Wohnungen und ein Restaurant. Die Gebäudestruktur konnte praktisch vollständig übernommen werden, auch das äussere Erscheinungsbild des im Ortsbild von Baar wichtigen, grossen Baukörpers beim Bahnhof ist mit wenigen Veränderungen beibehalten worden. Besonders attraktiv wirkt das Restaurant, wo der grosszügige Stützenraum am besten zur Geltung kommt (Abb. 5).

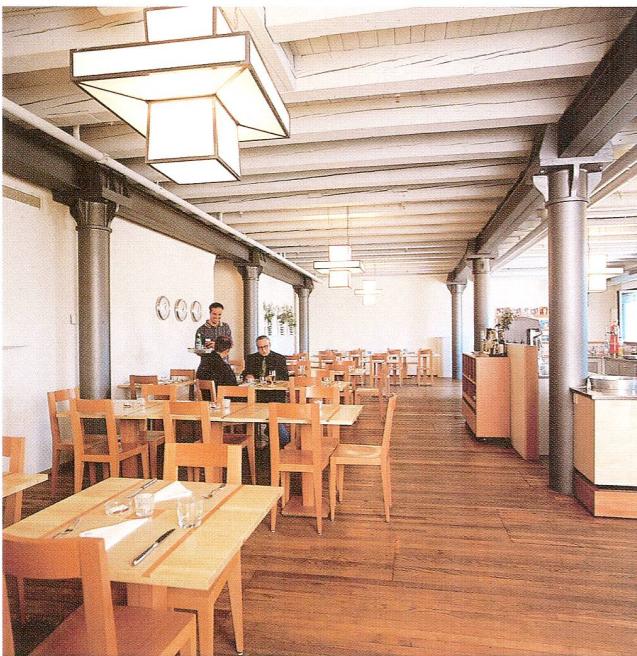
Abb. 5

Baar, Neumühle. Das Restaurant «News Bar» nach der Umnutzung und Restaurierung 1997.

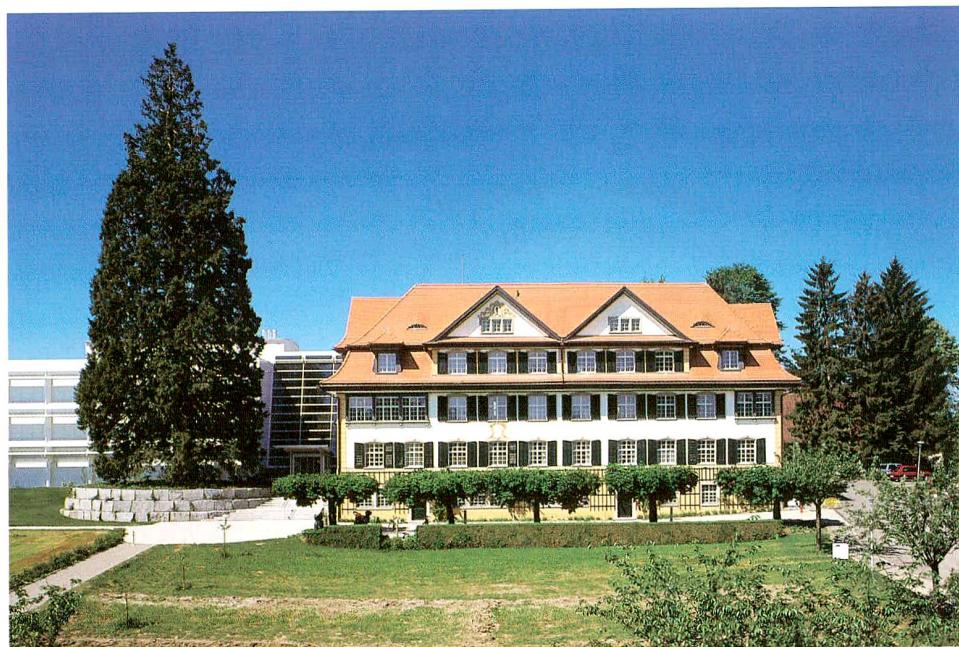
Abb. 6  
Cham. Das alte Asyl nach der Restaurierung 1997.  
Links zurückgestaffelt die neuen Spitalbauten.

Das 1907–09 von den Zuger Architekten Dagobert Keiser und Richard Bracher erbaute und 1921 mit einem nördlichen Flügel erweiterte alte Asyl in Cham (Abb. 6) ist als letztes noch zum alten westlichen Siedlungskern gehörendes stattliches Gebäude ein markanter, eindrücklicher Baukörper von städtebaulicher Bedeutung. Ebenso wichtig ist die Anlage für die Chamer Sozialgeschichte, aber auch für die Spitalarchitektur im allgemeinen, galt doch das Konzept des Chamer Spitals als besonders fortschrittlich.

Die Gebäudetiefe war ungenügend, die Zimmer erlaubten keinen Ausbau mit Sanitärräumen, die Türrahmen waren so eng, dass ein Spitalbett nicht aus dem Zimmer gerollt werden konnte, und auch die Korridore waren zu schmal. Die Bausubstanz als solche war zwar durchaus in recht gutem Zustand, doch erfüllte sie als Holzkonstruktion die von der Gebäudeversicherung an ein Spital gestellten Forderungen nicht mehr. Ein Abbruch lag auf der Hand. Die Planung entwickelte sich aber in eine andere Richtung. Das neue Spital Cham wurde in einem Neubau neben dem alten Asyl untergebracht, so dass das alte Gebäude für andere Funktionen der Krankenpflege, für Arztpraxen zum Beispiel, zur Verfügung gestellt werden konnte. Unter diesen idealen Voraussetzungen wurde das alte Asyl äußerlich wie bestehend restauriert und im Inneren den neuen Bedürfnissen angepasst.

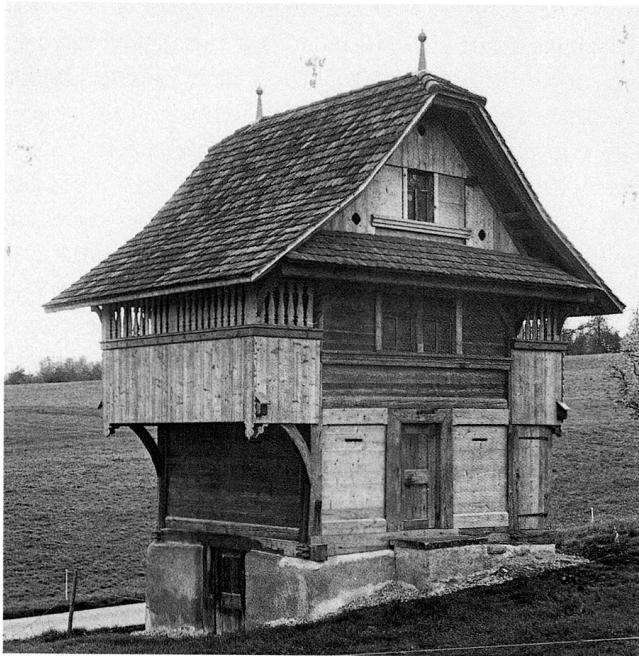
Abb. 7  
Hünenberg. Der Speicher Chämleten nach der Restaurierung 1996.

Zusammen mit dem Wohnhaus von 1666 steht der Speicher des Hofes Chämlethen seit dem 10. März 1986 als regionales Baudenkmal unter kantonalem Denkmalschutz. Das weitherum bekannte zierliche Gebäude (Abb. 7) datiert in die Jahre 1716 oder 1746. Es ist eines der im Kanton Zug selten gewordenen Bauwerke seines Typs. Der Speicher zeichnet sich aus durch sehr schöne Proportionen und durch reiche Bauzier. In seiner typischen Form verfügt der mehrgeschossige Kantholz-Ständerbau über einen gemauerten Keller, zwei hölzerne Obergeschosse und einen Dachraum. Die zwei traufseitigen Lauben sind wohl weniger als

Erweiterung des Stauraumes gedacht, als vielmehr als Architekturzitate, als verkleinerte Formen des Wohnhauses, aber auch als Plattform für die Erschliessung des Obergeschosses durch eine Aussentreppe. Mehrgeschosige Speicher waren Bestandteile der ehemals von Ackerbau dominierten Bauernhöfe des zugerischen Ennetsees.

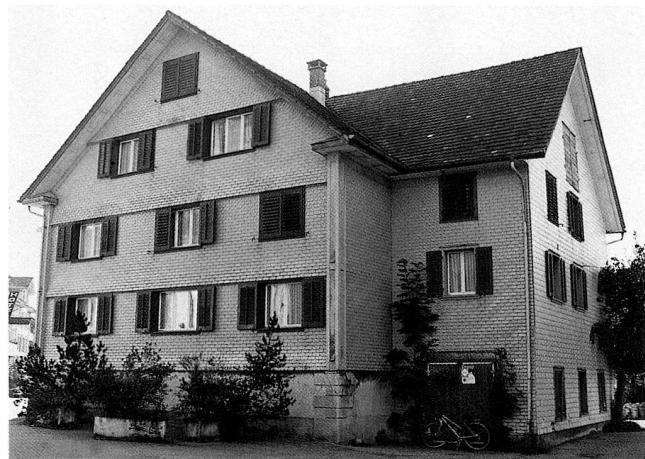
Abb. 9  
Oberägeri, Hauptstrasse 1. Blick Richtung Osten, Zustand 1993.

Wir trafen einen komplett mit Eternit verkleideten Bau an (Abb. 9–10), der mit einer Hausecke gegen die Hauptstrasse lag. Die Hausfronten orientierten sich weder am Strassenverlauf noch an den Haupthimmelsrichtungen, sondern waren leicht gegen diese gedreht. Die Fassaden lagen also gegen Nord-Nord-Westen, Ost-Süd-Osten usw.;

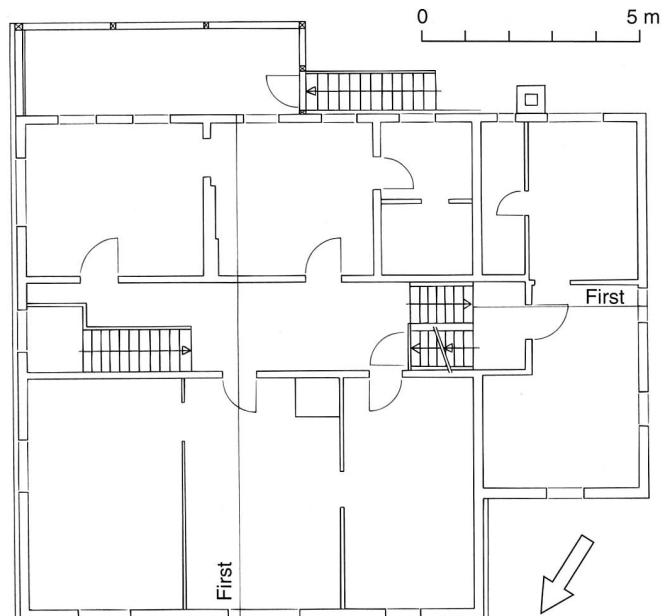
Abb. 10  
Oberägeri, Hauptstrasse 1. Grundriss Erdgeschoss, angetroffener Zustand. Umzeichnung nach dem Aufnahmeplan von L. Staub, Baar.

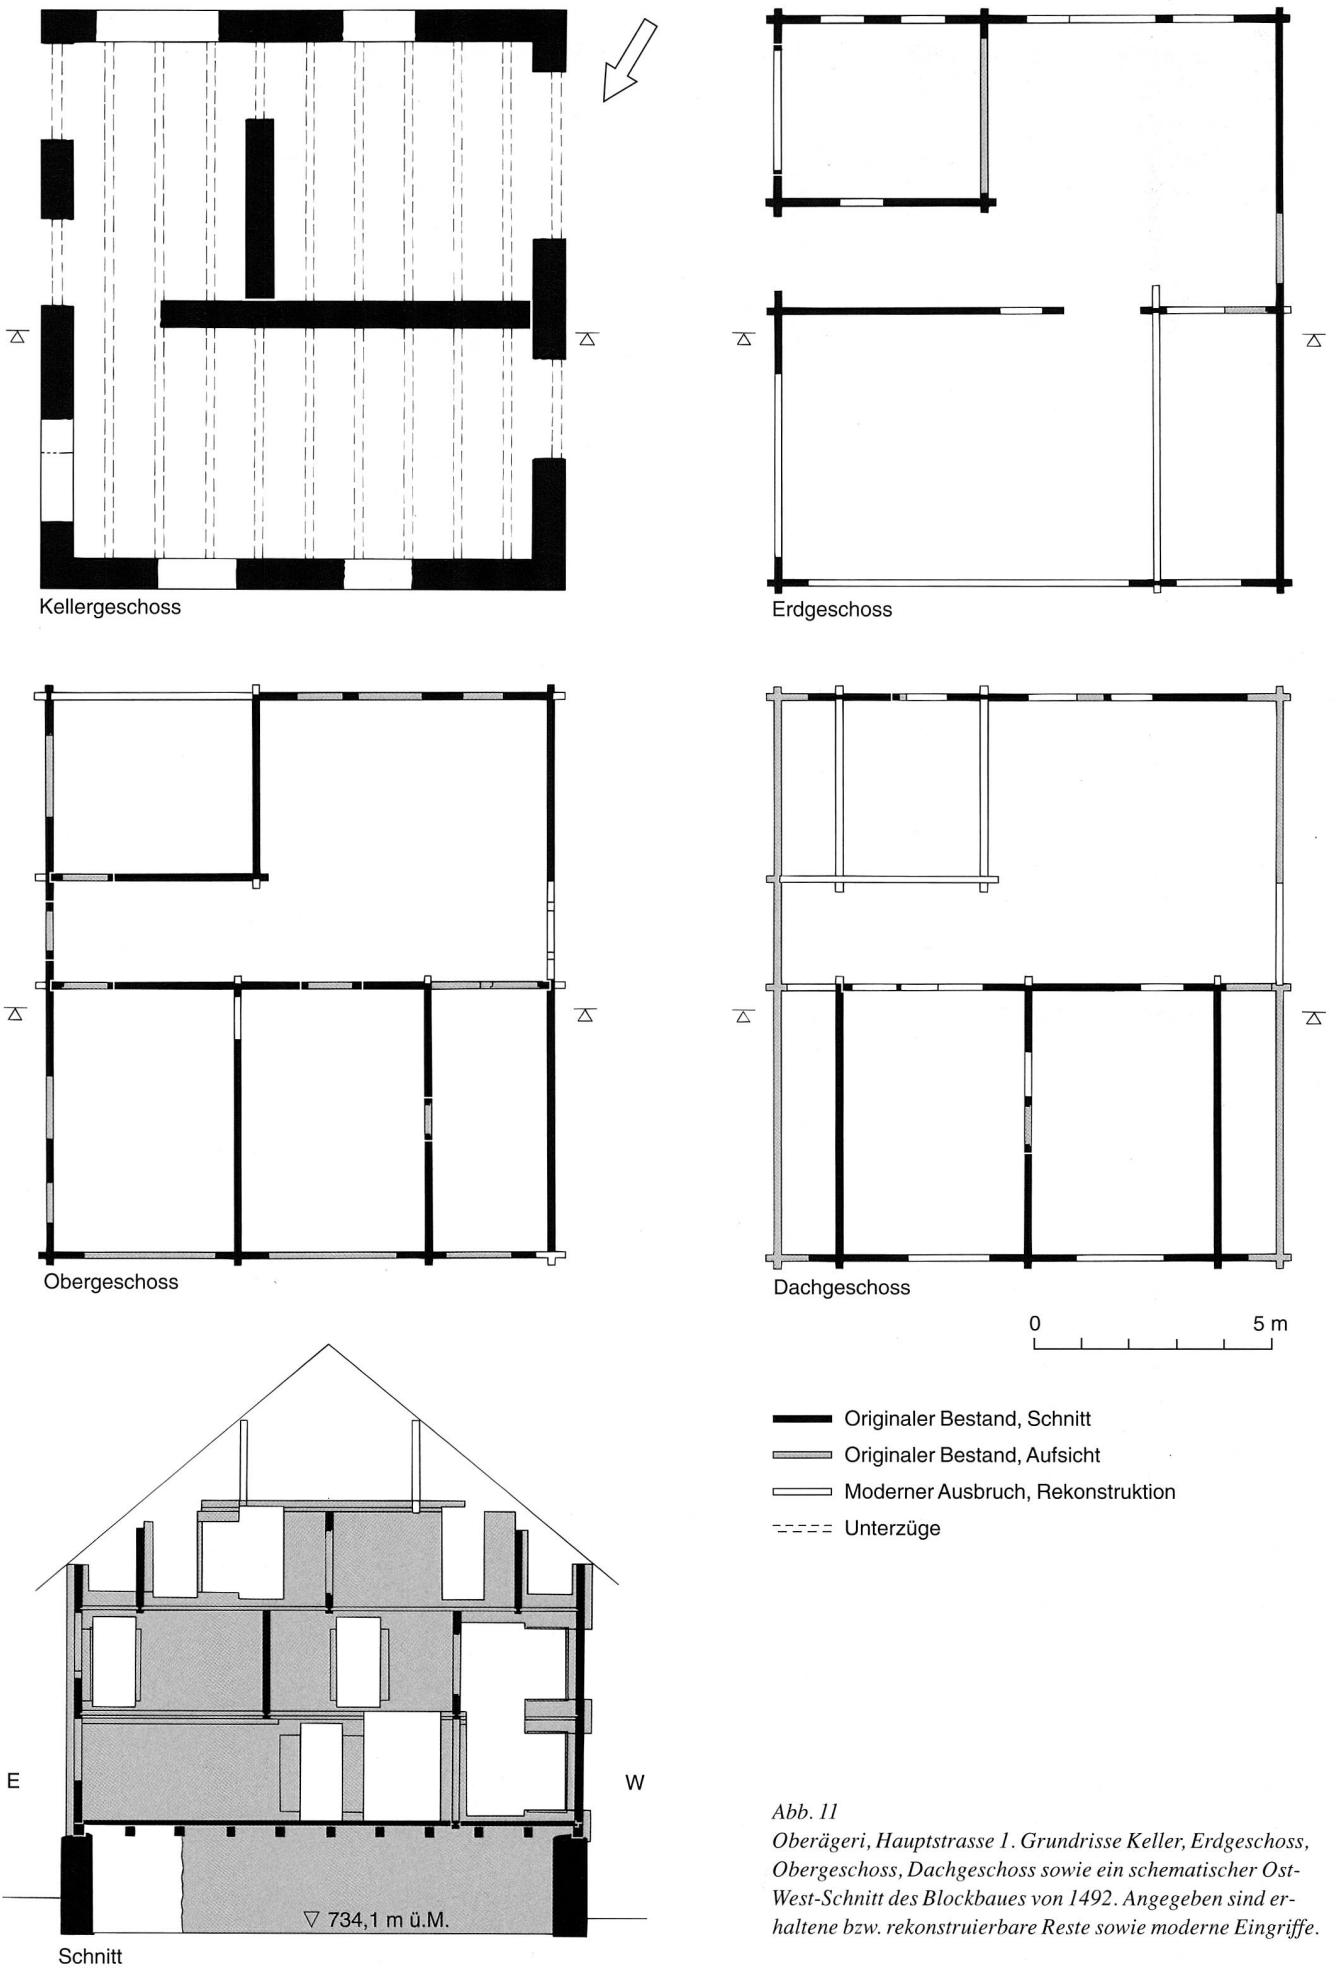
Abb. 11  
Oberägeri, Hauptstrasse 1. Grundrisse Keller, Erdgeschoss,  
Obergeschoss, Dachgeschoß sowie ein schematischer Ost-  
West-Schnitt des Blockbaus von 1492. Angegeben sind er-  
haltene bzw. rekonstruierbare Reste sowie moderne Eingriffe.

Die vorgenommenen Untersuchungen ergaben recht schnell den überraschenden Befund, dass unterhalb des Daches von 1870 grossflächig ein spätmittelalterlicher Baukörper erhalten war. Der Mauersockel in diesem Bereich machte durch seine saubere Technik einen eher alten Eindruck (lagig angeordnete Bollen- und Bruchsteine in hellbeigem Kalkmörtel). Auf ihm war in Erd- und Obergeschoss ein Holzhaus in Blockbauweise mit seinen wesentlichen Strukturen erhalten. Holzproben zur dendrochronologischen Datierung ergaben aufgrund noch vorhandener Baumrinde jahrgenau Altersbestimmungen der Hölzer. Demnach wurden die verarbeiteten Tannen und Fichten im Herbst/Winter 1491/92 geschlagen, und der Hausbau kann in das Jahr 1492 verwiesen werden. Soweit es an mehreren Stellen exemplarisch zu untersuchen war, sass der Blockbau direkt auf dem Mauerwerk auf. Wesentliche Teile dieser Substruktion sind somit zugehörig und als ursprüngliches Element des Kernbaus aus dem ausgehenden 15. Jahrhundert anzusehen.

viertel des Erdgeschosses einnahm. Die offene Grundrissgestaltung setzte sich bis in das Ober- und Dachgeschoss fort, und in diesem Bereich waren an den Blockwänden bis ins Dach hinauf mehrfach stark verrusste Stellen feststellbar. Daraus ergibt sich, dass hier die ursprünglich gegen oben offene Rauchküche lag. Ihr gegen Osten angefügt und offenbar nur durch eine Tür von der Küche her erschlossen, war ein als Speisekammer anzusprechender Raum. In der Ostwand dieser Kammer hatten sich zudem noch zwei Pfosten der ursprünglichen Befensterung erhalten. Die an der Aussenwand angebrachten und zugehörigen Friese zur optischen Gliederung der Fassade waren jedoch nur noch anhand entsprechender Abarbeitungen zu erschliessen.

Die Nordhälfte des Obergeschosses war demgegenüber auf drei Kammern aufgeteilt. Pfostenreste einer Tür am Ostende des Mittelganges belegen, dass zunächst an dieser

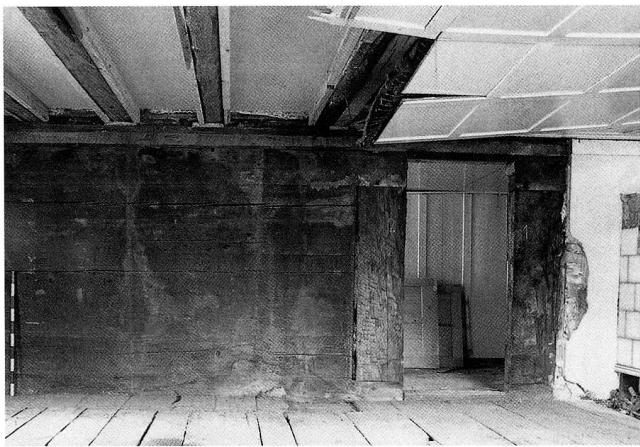
*Abb. 12  
Oberägeri, Hauptstrasse 1. Erdgeschoss, gute Stube, Südwand.  
Erkennbar sind die Pfosten der Originaltür sowie ganz rechts ein jüngerer Ofen.*

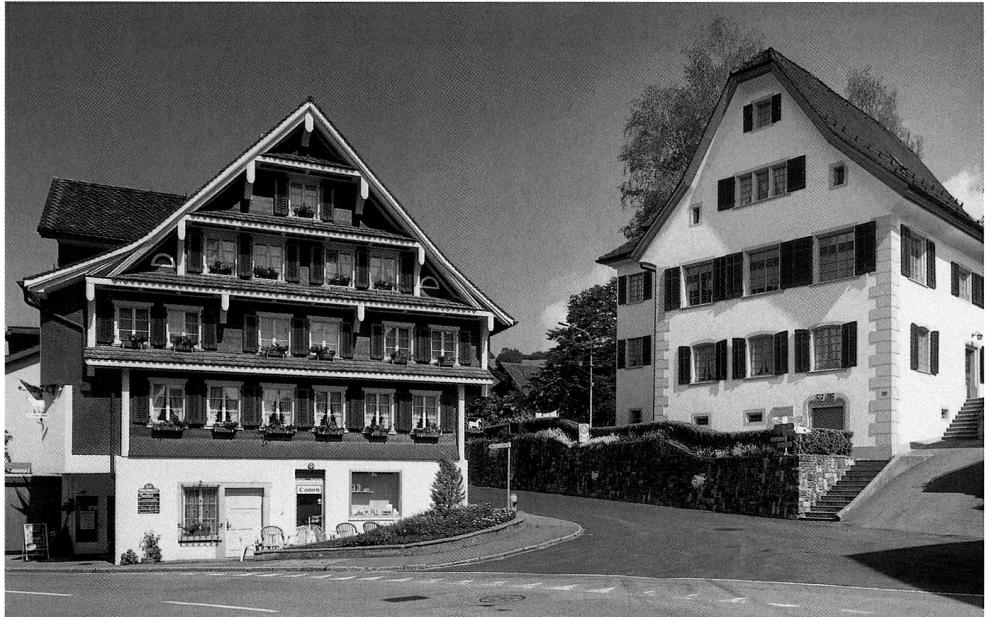
*Abb. 14  
Oberägeri. Das Wirtshaus Rössli (links) nach der Restaurierung 1997.*

Das Gasthaus Rössli (Abb. 14) ist ein Blockbau, der vielleicht auf teilweise älteren Grundmauern errichtet wurde.

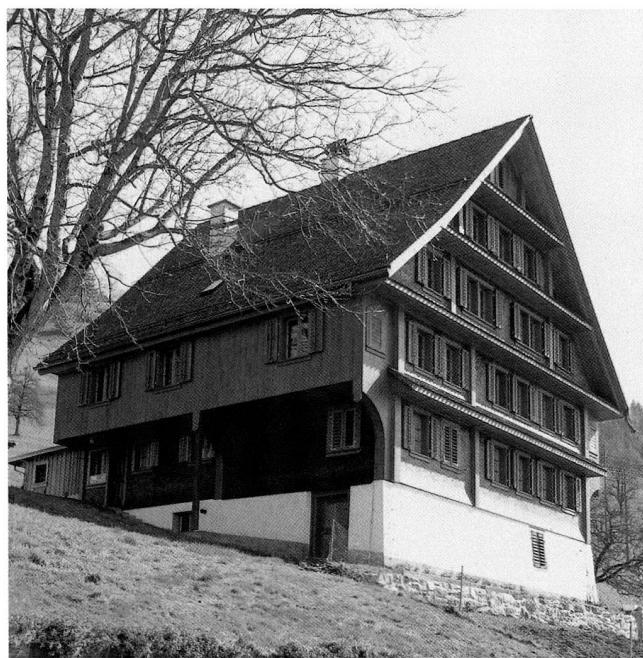
Abb. 15  
Oberägeri. Das Bauernhaus Oberrieden nach der Restaurierung 1997.

Die Gebäudegruppe Oberrieden an der Morgartenstrasse in Oberägeri stellt einen für das Ägerital typischen Streuhof mit einem Wohnhaus, mehreren Heuställen sowie einem Sennereigebäude dar. Das Wohnhaus (Abb. 15) ist typologisch und konstruktiv dem alpinen Blockbau zuzuordnen. Die Grundrissanlage mit ehemals nach oben offener Rauchküche, die fehlende Unterkellerung des Küchenbereiches sowie die rillenverzierten Mantelstüde der beiden Stubentüren weisen auf die Erbauungszeit im 16. Jahrhundert hin. Im 18. Jahrhundert wurde das Gebäude mit einem neuen, steileren Dach versehen. Anlass dazu war der Wechsel von Schindeln auf Ziegel als Bedachungsmaterial. Um 1888 wurden die Fenster erneuert und in der Hauptfassade axial angeordnet, beide Lauben und der Hauseingang umgestaltet sowie die Haupt- und die nordwestliche Traufseite verschindelt. Im Verlaufe des 19. Jahrhunderts erfolgten drei Erneuerungen von Stube und Nebenstube (Öfen, Täfer).

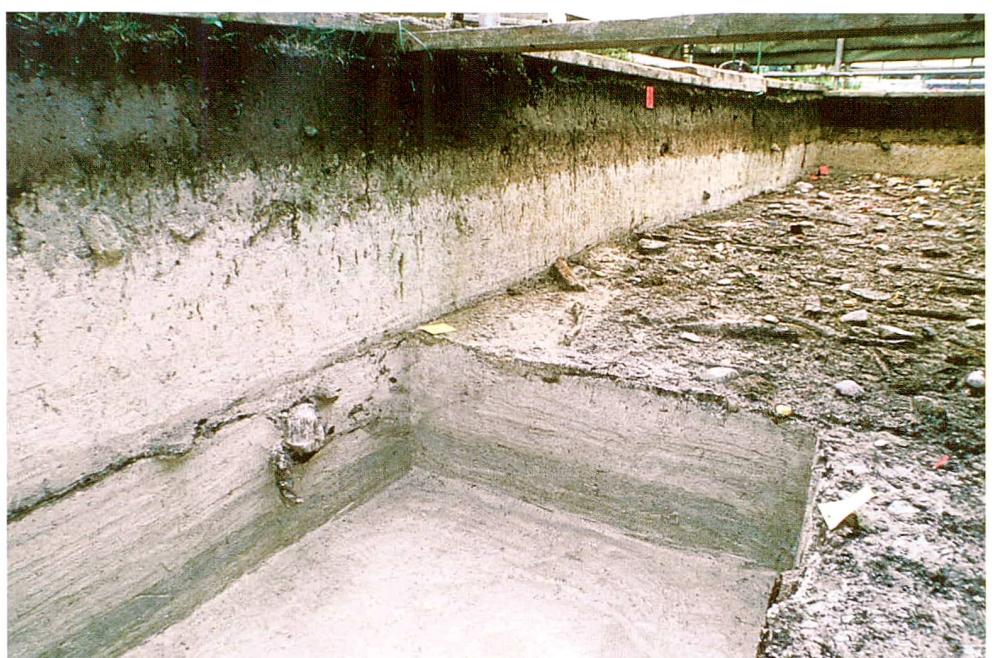
Abb. 17  
Oberrisch, Aabach. Rettungsgrabung 1996. Blick in den Leitungsgraben Richtung Westen. Gut sichtbar ist die in der Seekreide liegende Kulturschicht.

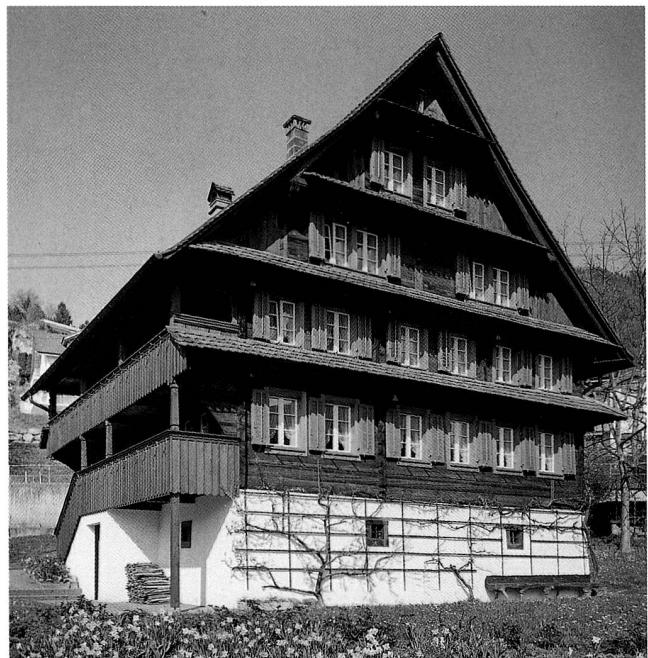
Abb. 21

Walchwil. Das Bauernhaus Eichhof nach der Restaurierung 1996.

In der Zeit vom 17. Juni bis zum 25. Oktober 1996 wurde das Wohnhaus schonungsvoll renoviert, wobei die Erhaltung des Erscheinungsbildes, der Gebäudestruktur und der Ausstattung im Vordergrund standen (Abb. 21). So wurden die Wand- und Deckentäfer sorgfältig demontiert, instandgestellt und wieder montiert, der Kachelofen im Erdgeschoss zerlegt, gereinigt und wieder aufgebaut, das Büffet restauriert. Das Gebäude ist von innen her mit einer Wärmedämmung versehen worden, wobei das Dach als Kaltdach belassen wurde. So, wie in früheren Jahrzehnten das Hausinnere den Zeit- und Nutzungsänderungen ange-

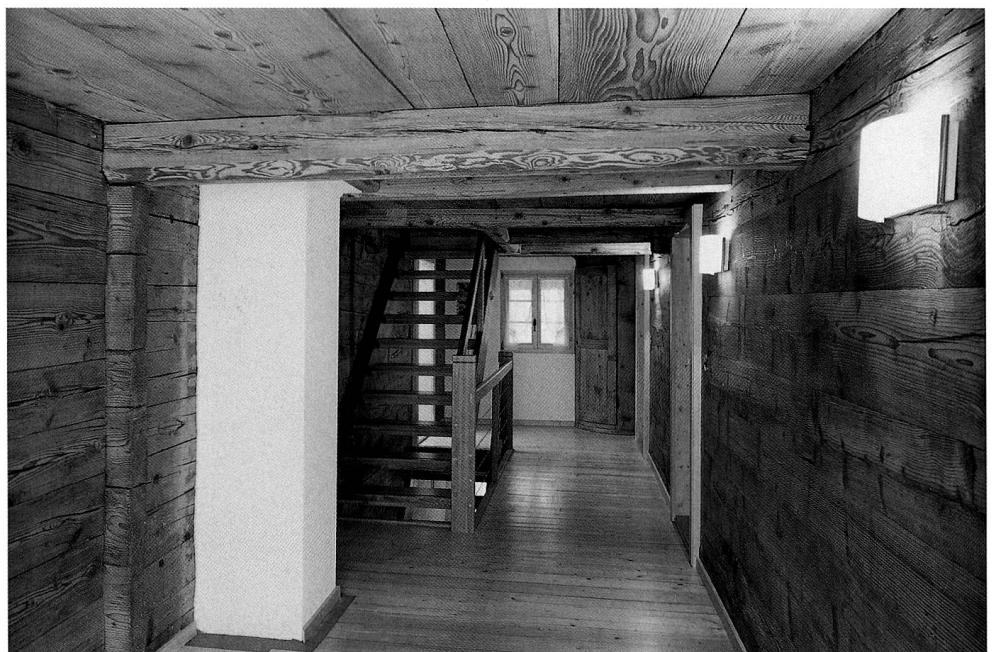
Abb. 22

Walchwil, Bauernhof Eichhof.

Blick in den Gang im Obergeschoss nach der Restaurierung 1996.

passt wurde, ohne die Substanz zu zerstören, erfolgten die nun vollendeten baulichen Massnahmen (Abb. 22). Das Gebäude dient weiterhin als Einfamilienhaus.

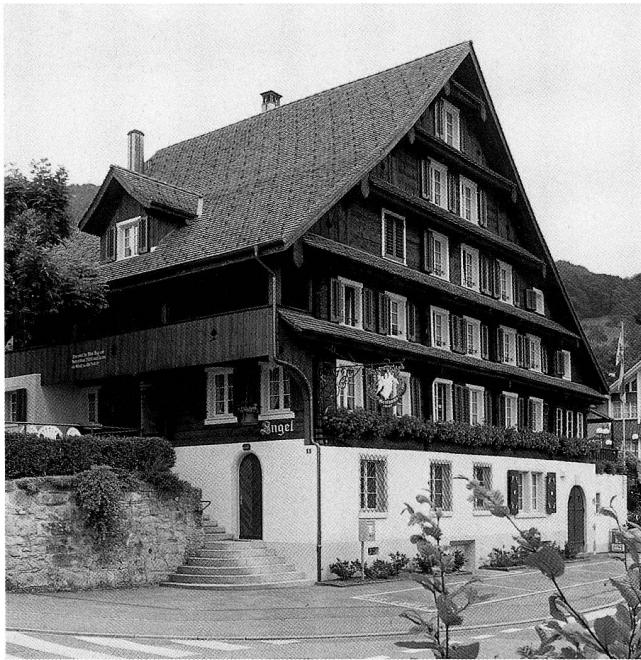
*Abb. 23  
Walchwil. Der Gasthof Engel nach der Restaurierung 1996.*

Umbauten hat das im Jahre 1669 entstandene Gebäude seine originale Bausubstanz aussen und innen weitgehend bewahrt (Abb. 23). Der Blockbau unter steilem Satteldach ist mit einer repräsentativen Gaststube ausgestattet, in der sich ein 1684 datiertes intarsiertes Buffet befindet (Abb. 24). 1996 wurde das Haus einer Aussenrestaurierung unterzogen. In einer zweiten, etwas späteren Phase soll auch das Innere restauriert werden.

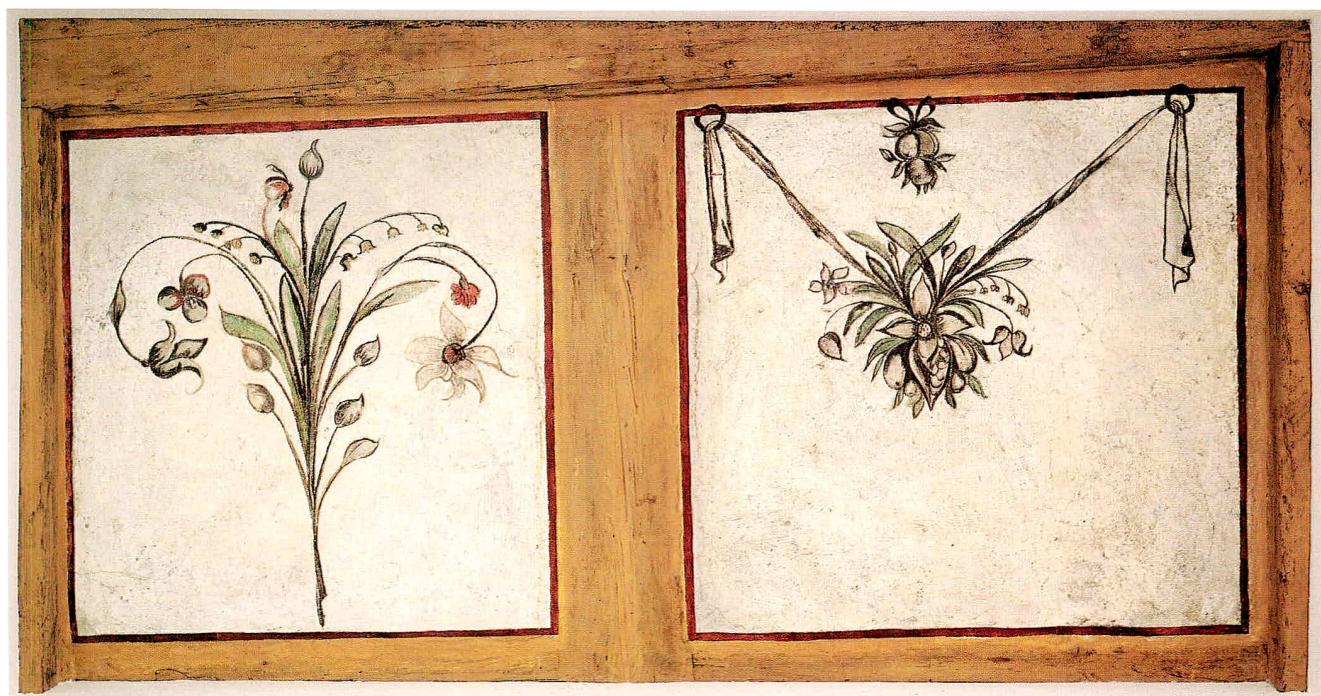
Abb. 25

Stadt Zug, Ägeristrasse 15. Zweites Obergeschoss, Südraum des Hauptbaues. Florale Malerei an der Nord-Wand. Gefachhöhe ca. 85 cm.

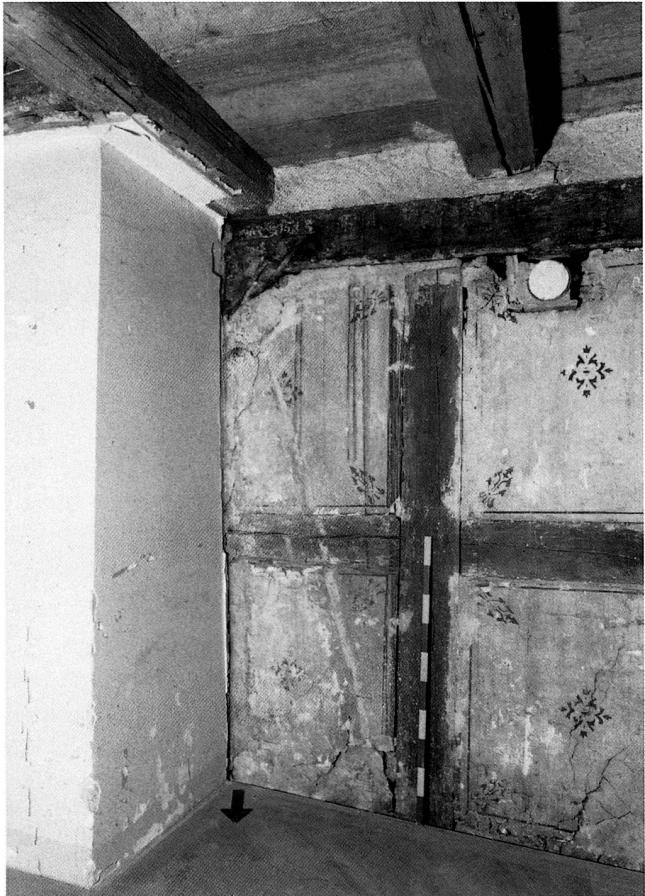
Abb. 26  
Stadt Zug, Ägeristrasse 15. Zweites Obergeschoss, Nordraum des Hauptbaues. Schablonenmalerei. Links oben ist ein Kopfholz zu sehen, das den Spannbalken mit dem (links verdeckten) Ständer verbindet.

Bautechnisch bedeutsam ist die Beobachtung, dass die Riegelwände von mehreren Ständern mit Kopfholzresten und zugehörigen Spannbalken eingefasst wurden (Abb. 26). Ganz offensichtlich verbargen sich mit diesen die

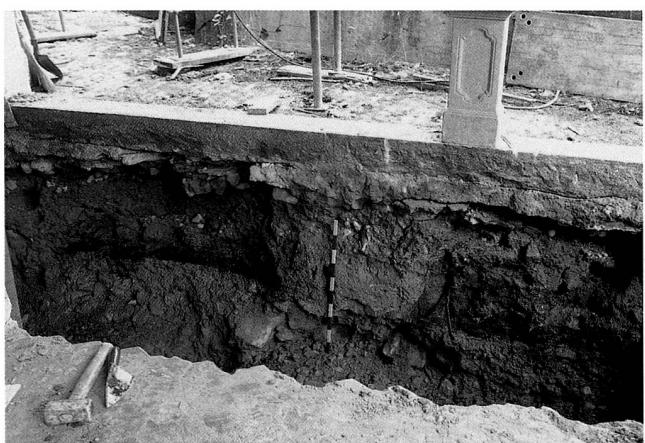
Abb. 27  
Stadt Zug, Ägeristrasse 15. Gartenbereich, Blick auf die angeschnittenen Gerbergruben bzw. -bottiche, wohl 19. Jahrhundert.

Schliesslich seien noch mehrere Gruben erwähnt, die bei der Umgestaltung des Garten- bzw. Rasenbereiches im Nordosten der Liegenschaft zu beobachten waren (Abb. 27). Es handelt sich dabei um in den Boden eingelassene Holzbottiche, die mit Eisenbändern armiert bzw. verstärkt waren. Da der sie freilegende Schnitt schräg zum ursprünglichen Grundriss angelegt worden war, liess sich ihre einstige Grundform (rund oder rechteckig) nicht sicher erkennen. Konstruktiv lassen sie sich allerdings eindeutig als weitere Betriebseinrichtungen einer Gerberei ansprechen, nämlich als Gerberbottiche, in denen die zu verarbeitenden Häute eingelegt worden sind. Aufgrund von Parallelfunden, wie sie für den Kanton Zug anhand des Hauses Gerbe in Oberägeri bereits eingehend analysiert worden sind, stammen diese Konstruktionen vermutlich aus dem letzten Jahrhundert.

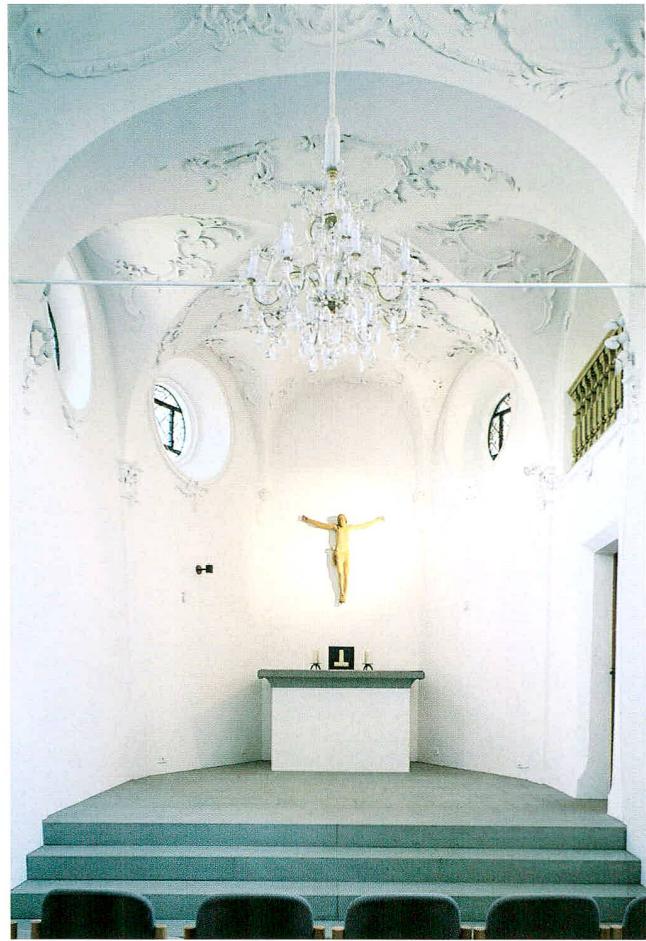
Abb. 29  
Zug, Oberwil. Chor der Kapelle St. Karl, nach der Restaurierung 1997.

Die nun abgeschlossenen Massnahmen umfassten statische und bauphysikalische Eingriffe. Die Fundamente wurden mit neuen, tief gelegten Sickerleitungen und Vormauerungen bestmöglich entfeuchtet, ähnliches unternahm man auch im Boden des Raumes, so dass das Bauwerk nun weniger Schaden nehmen sollte. Eine Bodenheizung wird das ihre zum besseren Raumklima beitragen. Um dem Verkehr der Artherstrasse auszuweichen, entstand in der stadtseitigen Längsmauer ein neuer Seiteneingang, damit die Kapelle ohne Gefahr benutzt werden kann. Der Raum ist von den 1929–30 und wiederum 1953 beigefügten Einbauten befreit worden, der originale gemauerte Altarblock steht wieder zurückhaltend im Chor, betont mit einem neuen Tabernakel von Josef Rickenbacher. Eine neue mobile Bestuhlung und eine neue Beleuchtung schmücken den schlichten Raum, der einzig am Gewölbe durch weisse Rokoko-Stukkaturen verziert ist (Abb. 29).

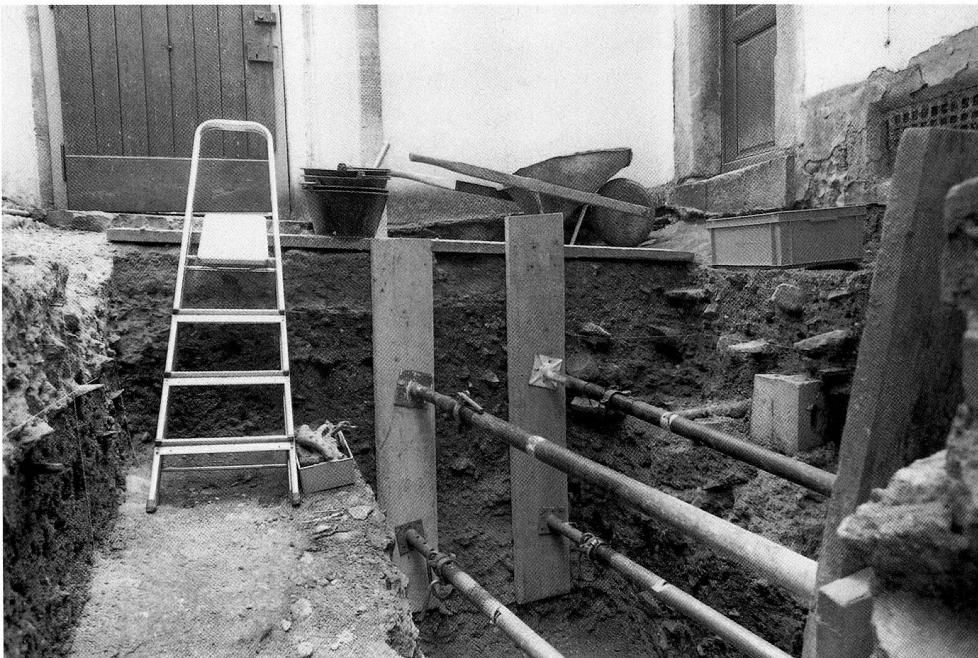
Abb. 30

*Stadt Zug, Kolinplatz 6. Blick Richtung Nordosten in die überaus schwierige und enge Grabungssituation. Rechts unterhalb der Verspriessung sind die noch weiter nach unten ziehenden Schichten der Stadtgrabenverfüllung zu erkennen. Die eigentliche Grabensohle konnte nicht erreicht werden.*

weg in die bereits fortgeschrittene Neuzeit. Demgegenüber liess sich zuunterst und damit der Grabensohle am nächsten eine teilweise mehr als 1 m dicke Schicht aus hellbeigem Mörtelschutt als mutmasslich ältere Einfüllung erkennen. Die singulären Funde, wie Bruchstücke von Gefäss- und Ofenkeramik, sind jedoch nicht genügend aussagekräftig. Als interessantes Detail ist ein in dieser Schicht eingeschlossenes Band aus tierischen Kieferknochen, Zähnen und einem Horn anzumerken. Fehlende Bearbeitungsspuren lassen am ehesten an Schlacht- bzw. Speiseabfälle denken. Insgesamt bleibt jedoch festzuhalten, dass der nicht weiter verwertbare Fundanfall in Verbindung mit den nur geringen Einsichtsmöglichkeiten in die stratigrafischen Verhältnisse nicht zu den erhofften Erkenntnissen führen konnte

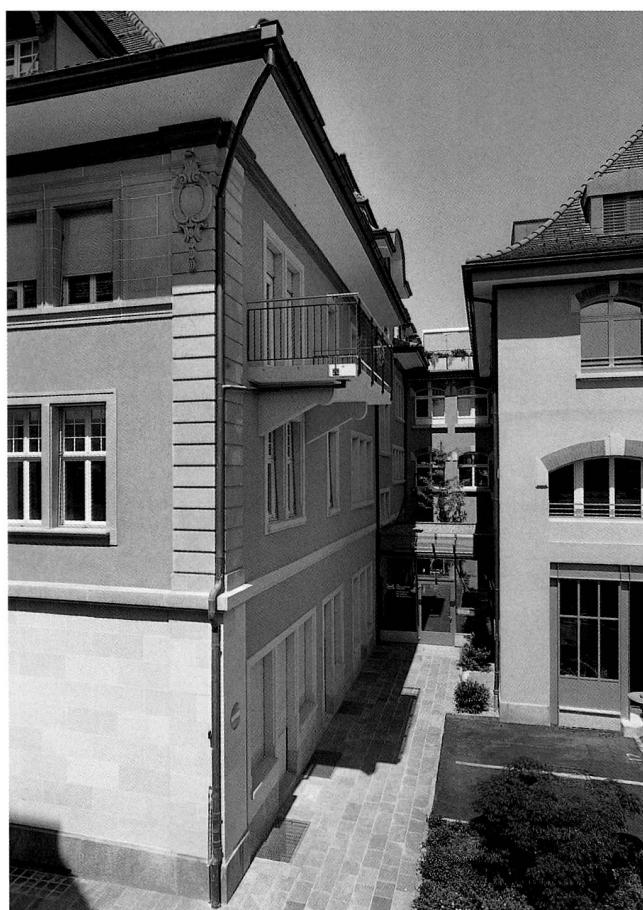
Abb. 33  
Zug, Poststrasse 6. Das Verwaltungsgebäude der Wasserwerke Zug nach der Restaurierung 1997.

*Poststrasse 6, Verwaltungsgebäude der Wasserwerke Zug*  
Das Verwaltungsgebäude der Wasserwerke Zug AG (Abb. 33) wurde 1906–07 von Johann Landis gebaut. Das aufgrund eines Architekturwettbewerbes ausgewählte Projekt verfasste H. Nausack. Dagobert Keiser Sohn entwarf neue, schlächtere Fassaden und veränderte damit das von Nausack geplante, der deutschen Neurenaissance verpflichtete und mit gotisierenden Treppengiebeln geschmückte «Wasserschloss» markant. Als Bildhauer wirkte wahrscheinlich Franz Kalb von Zürich, das Schmiedeeisenportal schuf Fritz Weber. Der Gebäudekomplex, bestehend aus dem

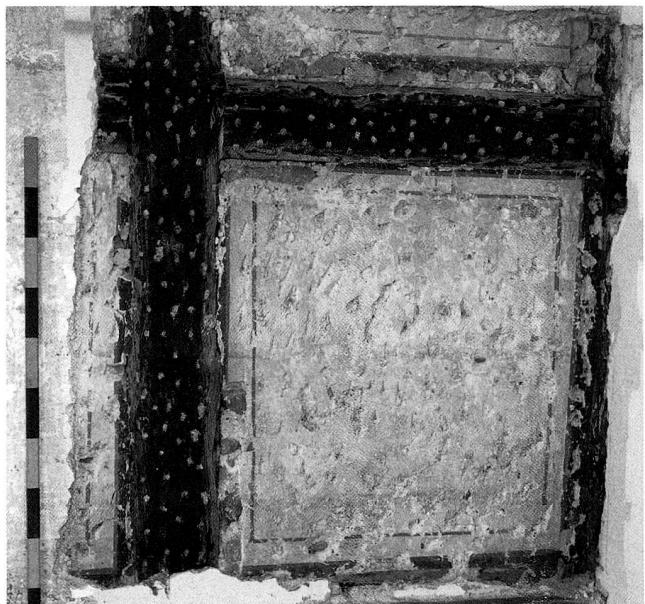
Abb. 34  
Stadt Zug, Zeughausgasse 20. Blick Richtung Osten auf eine Fachwerkwand des Nordwest-Raumes im 3. Obergeschoss mit Malerei; freigelegter Zustand 1995. Einteilung der Messlatte in 10 cm.

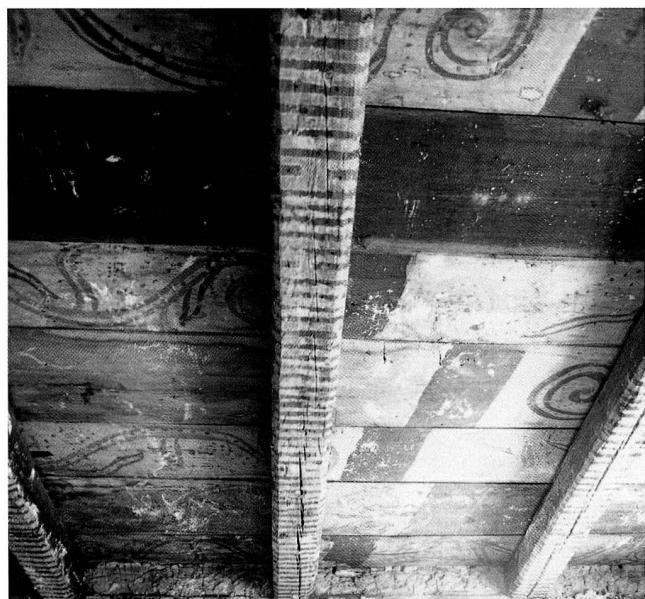
Abb. 35  
Stadt Zug, Zeughausgasse 20. Übersicht der Decke des Südwest-Raumes im 3. Obergeschoss mit Malereien auf den Deckenbrettern; freigelegter Zustand 1995.

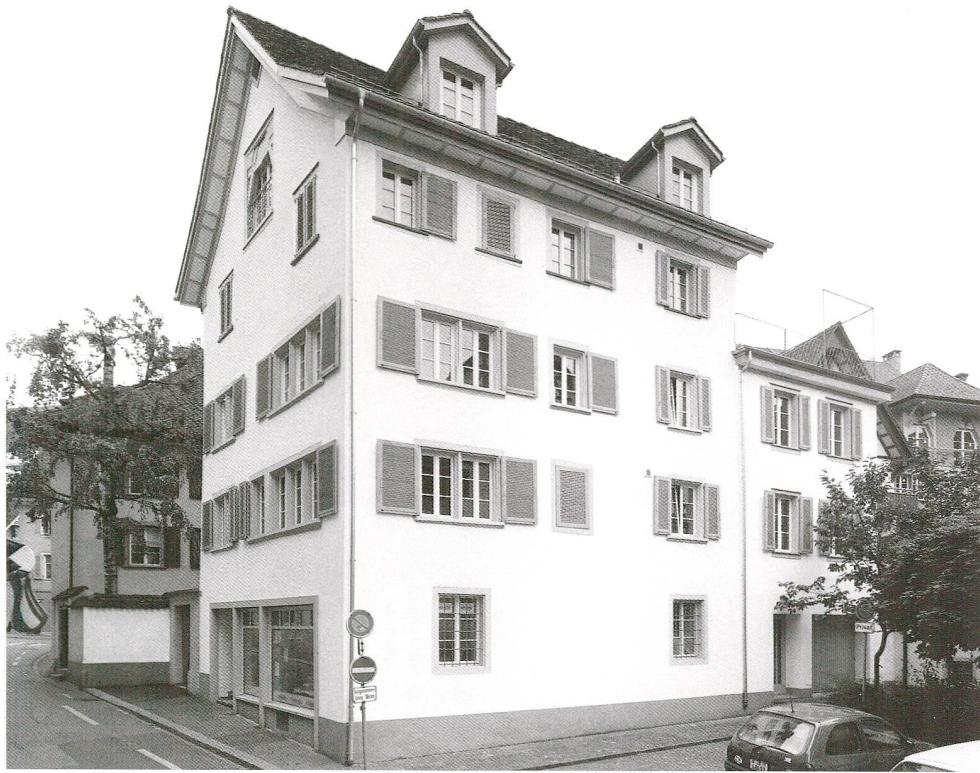
Abb. 36  
Stadt Zug. Das Haus Zeughausgasse 20 nach der Restaurierung 1997.

das Wohnhaus in städtebaulich dominierender Lage an der Zeughausgasse und im unmittelbaren Nahbereich der Münz im 17. Jahrhundert, vielleicht 1624 von Apotheker Daniel Grunder erbaut worden ist. Die ganze innere Struktur ist mit geringfügigen Veränderungen auf uns gekommen. In Zug eine Rarität ist der grosse gewölbte Keller. Ein 1960 erfolgter unschöner Ladenumbau verunstaltete die

Front auf die Zeughausgasse, der westliche Anbau mit Terrasse stört die Gesamtanlage kaum (Abb. 36). Gekuppelte Fenster mit Profilen aus der Bauzeit gliedern die schlanken, hohen Fassaden und präsentieren die innere Gliederung des Hauses am Außenbau. Die reich getäferte Stube im ersten Obergeschoss (Abb. 37) ist mit einer farbig gefassten und barock profilierten Fenstersäule aus Sandstein besonders

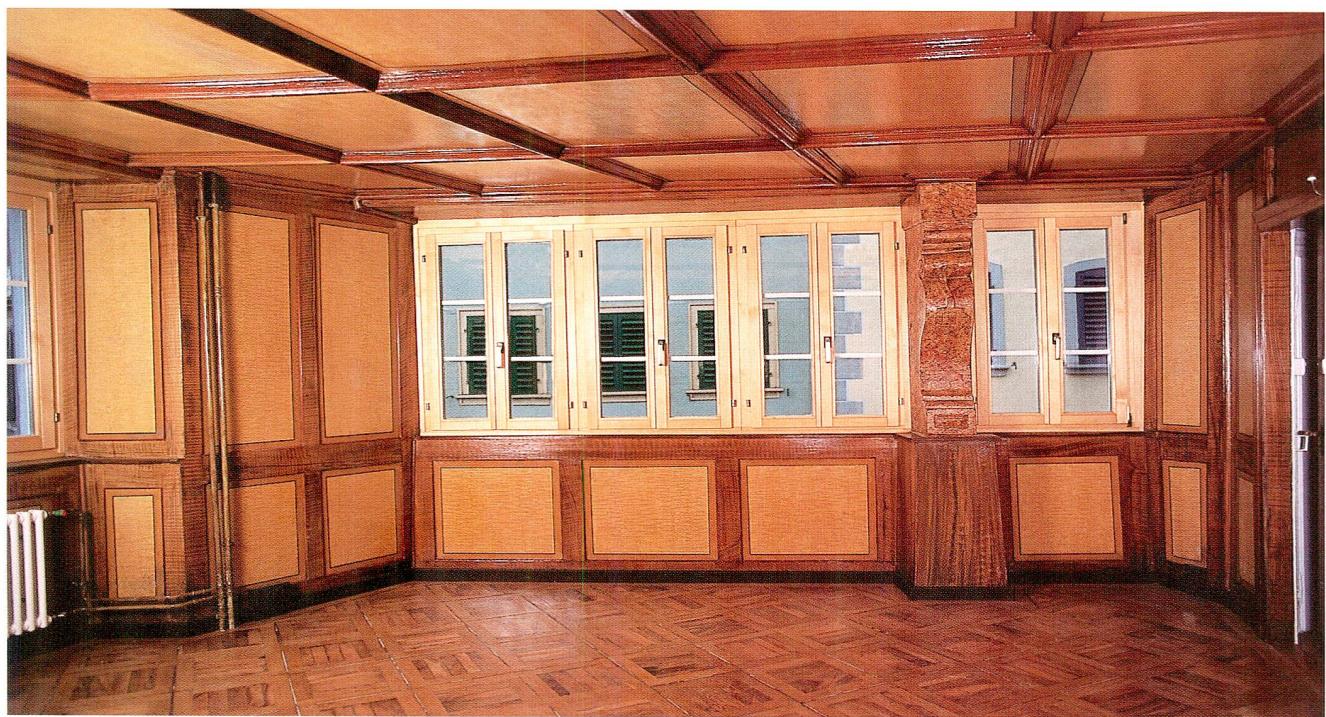
Abb. 37  
Stadt Zug, Zeughausgasse 20. Die Täferstube nach der Restaurierung 1996.
