Artikel: Die Villa Burgweid in Baar

Die Villa Burgweid in Baar

*Laura und Hans Willenegger-Oppliger
in Zusammenarbeit mit Heinz Horat*

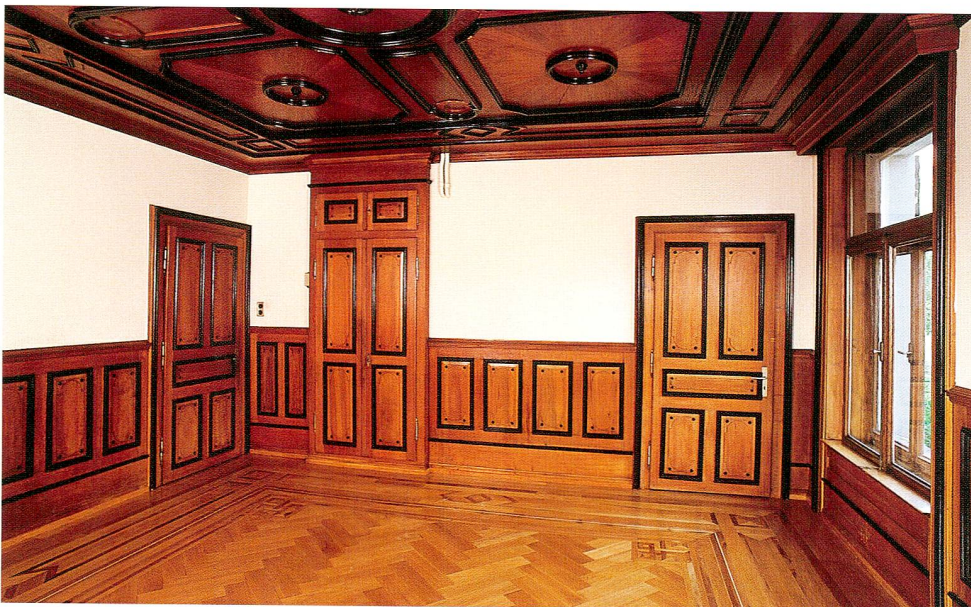
Abb. 4
Villa Burgweid. Das Südzimmer
(«holländisches Zimmer»)
im Erdgeschoss.

Die Küche und das Office waren mehrfach umgebaut worden und besaßen keine erhaltenswerte Bausubstanz. Hier wurde eine moderne Küche eingebaut. Das holländische Zimmer im Süden besitzt eine Eichendecke in schwarzen Rahmen, das Brusttäfer nimmt die Motive formal und materiell auf (Abb. 4). Reste wiesen auf eine Tapete hin, doch liess sich diese nicht mehr rekonstruieren, sodass die neu aufgebauten Weissputzflächen dem Raumklima angepasst bemalt wurden.

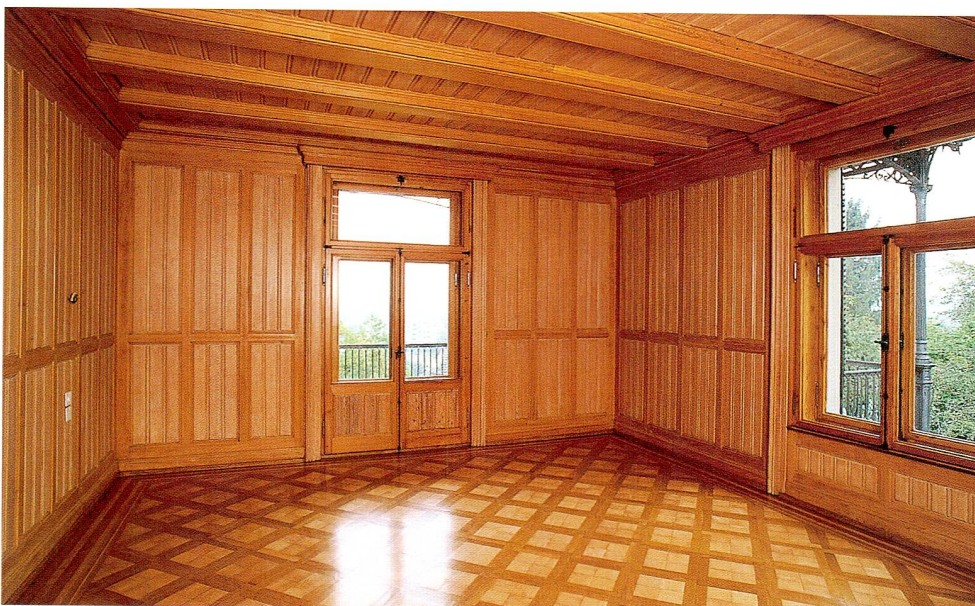
Abb. 5
Villa Burgweid. Das Westzimmer
im ersten Obergeschoss.

Über die Eichentreppe betritt man das Vestibül des Obergeschosses, dessen Gipsdecke mit Stuckrosetten und Stuckrahmen sowie drei verschiedenen Farbfassungen geschmückt war. Die Übermalungen wurden entfernt, die originale Farbschicht liess sich restaurieren und ergänzen. Das Zimmer in der Westecke ist sowohl an der Decke wie auf den Wänden mit Krallentäfer ausgerüstet und wirkt in diesem Haus und in dieser Umgebung geradezu rustikal, chalethaft (Abb. 5). Die Balkenunterzüge und die zweifarbige Fassung des Täfers gliedern die Flächen in kleine Kompartimente.

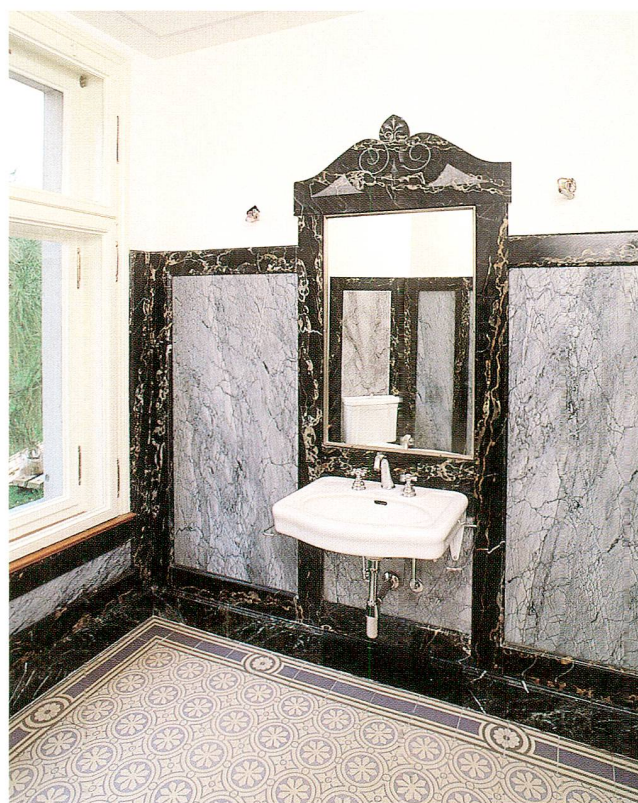
Abb. 6
Villa Burgweid. Die Toilette im ersten Obergeschoss.

Die Toilette (Abb. 6) war nach dem Originalplan des Architekten an der Decke und auf den Wänden mit blauen Rhomben dekoriert. Die Marmorverkleidung auf den Wänden – Nero Portoro als Rahmen und Verde Alpi am Sockel – musste ergänzt werden, weil vor vielleicht dreissig Jahren eine Dusche eingebaut und die Wände deswegen teilweise zerstört worden waren. Die Bodenplatten, ebenfalls schon vom Architekten gezeichnet, konnten mit gleichen Zementplatten aus dem Bad ergänzt werden.

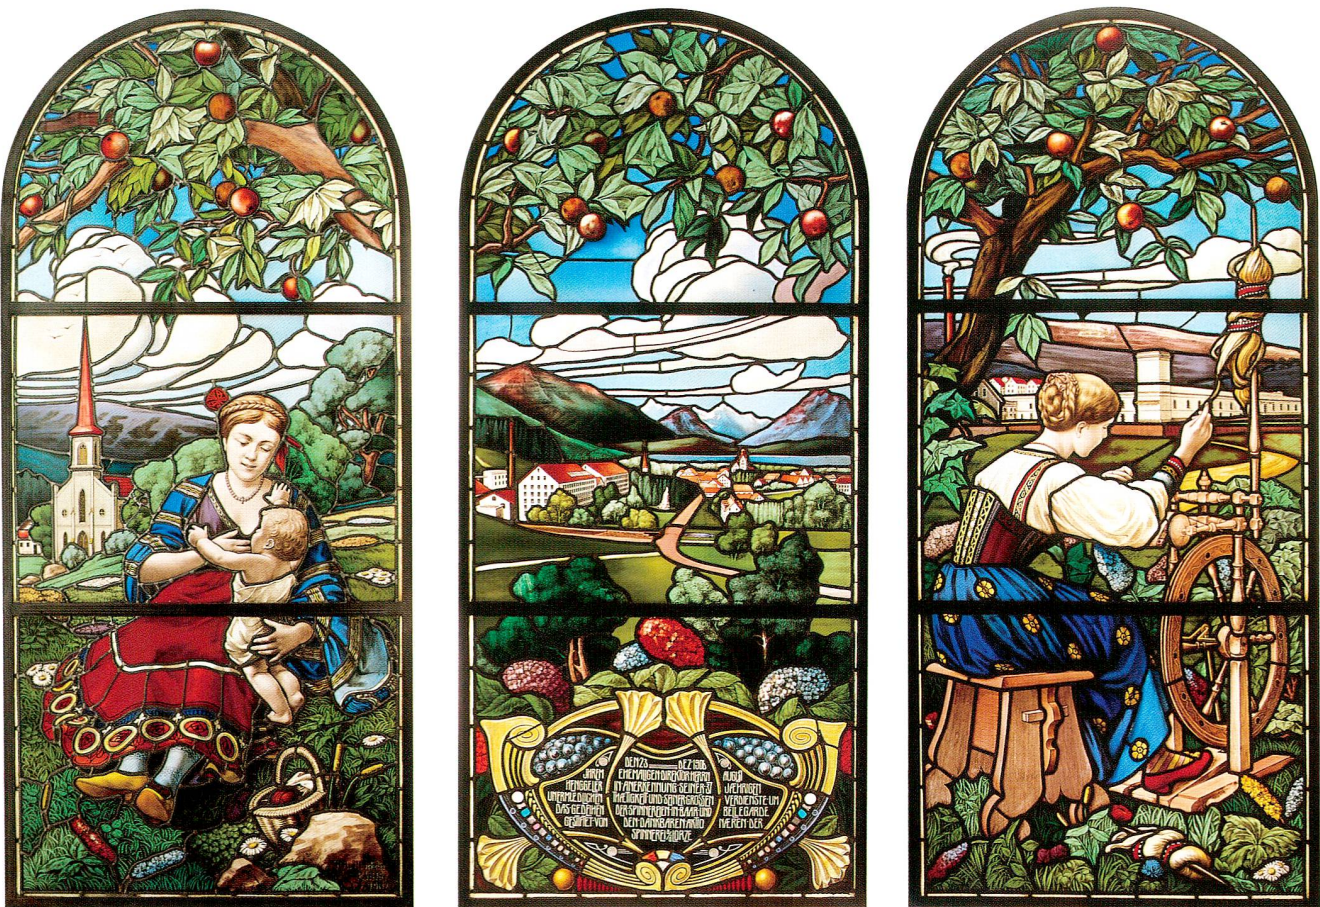
um das Gedeihen der Spinnereien in Baar und Bellegarde gestiftet von den dankbaren Aktionären der Spinnerei a/d Lorze». Das Triptychon besteht aus drei hochrechteckigen, je 82 cm breiten und 180 cm hohen, im Rundbogen schliessenden Bildern, die auch vertikal dreigeteilt sind. Die Rundbogenfelder sind mit Apfelzweigen geschmückt. Auf dem linken Bild erscheint im Hintergrund die reformierte Kirche Baar und vorne eine rot gekleidete, ihr Kind stillende Frau. Auf der Mitteltafel ist unten die genannte Dedikationsinschrift sichtbar, darüber eine Ansicht der Spinnerei an der Lorze in Baar mit der Parkanlage, der noch heute bestehenden Arbeitersiedlung an der Langgasse, dem Turm der protestantischen Kirche, dem Dorf Baar mit der St.-Martins-Kirche, See und Bergen. Auf der rechten Tafel sitzt eine Frau am Spinnrad, vor der Filialfabrik («Filature») Bellegarde in Frankreich. Die Glasmalerei ist in verschiedenen Techniken geschaffen worden und zeigt auch stilistische Einflüsse der Belle Epoque und des Tiffany. August Henggeler-Frei (1848–1929) war 1870–1906 kaufmännischer und technischer Direktor, 1907–15 Vizepräsident und 1915–28 Präsident des Verwaltungsrates. Das Geschenk wurde offensichtlich anlässlich seines Rücktritts als Fabrikdirektor in Auftrag gegeben und 1907 gefertigt. Für welchen originalen Standort das Glasgemälde geschaffen worden ist, konnte nicht eruiert werden.

Abb. 7
Villa Burgweid. Dreiteiliges Glasgemälde im Treppenhaus, 1906/07 datiert.

Durch die Vermittlung der kantonalen Denkmalpflege gelangte ein dreiteiliges Glasgemälde ins Haus, das nun restauriert ist und einen prominenten Standort im Treppenhaus erhalten hat (Abb. 7).² Einerseits ist es von «R. A. Nüscheler, Paris 1907» signiert, und andererseits trägt es die Inschrift: «Den 23. Dez. 1906 Ihrem ehemaligen Direktor Herrn August Henggeler in Anerkennung seiner 37-jährigen unermüdlichen Tätigkeit und seiner grossen Verdienste
