Artikel: Die Villa Burgweid in Baar

Die Villa Burgweid in Baar

Laura und Hans Willenegger-Oppliger in Zusammenarbeit mit Heinz Horat

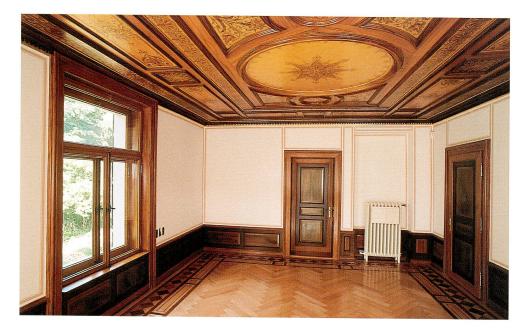
Abb. 3 Villa Burgweid. Das Westzimmer im Erdgeschoss.

Die Gipsdecke im Vestibül des Erdgeschosses befand sich in so schlechtem Zustand, dass sie ersetzt und die vorgefundenen Schablonenmalereien neu aufgetragen werden mussten. Das maserierte Zimmer in der Westecke des Hauses liess sich im originalen Zustand restaurieren (Abb. 3). Die Stuckdecke ist mit Holzintarsien bemalt und von bronzierten Stäben unterteilt, die nun blattvergoldet wurden. Das maserierte Knietäfer diente als Sockel für die grossen Weissputzflächen darüber, deren originale Tapete nur mehr in ganz kleinen Resten gefunden werden konnte. So entschied man sich für eine neue Farbgebung der Flächen.

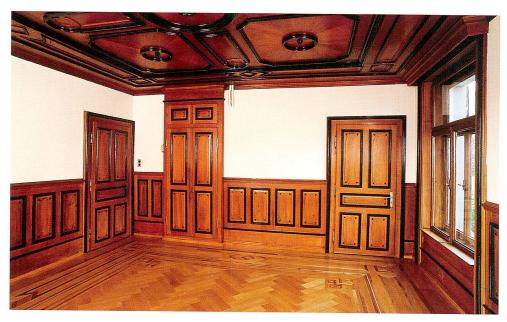
Abb. 4 Villa Burgweid. Das Südzimmer («holländisches Zimmer») im Erdgeschoss.

Die Küche und das Office waren mehrfach umgebaut worden und besassen keine erhaltenswerte Bausubstanz. Hier wurde eine moderne Küche eingebaut. Das holländische Zimmer im Süden besitzt eine Eichendecke in schwarzen Rahmen, das Brusttäfer nimmt die Motive formal und materiell auf (Abb. 4). Reste wiesen auf eine Tapete hin, doch liess sich diese nicht mehr rekonstruieren, sodass die neu aufgebauten Weissputzflächen dem Raumklima angepasst bemalt wurden.

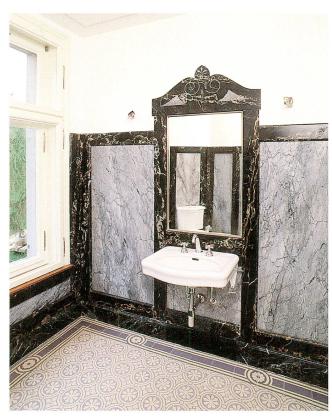
Abb. 6 Villa Burgweid. Die Toilette im ersten Obergeschoss.

Die Toilette (Abb. 6) war nach dem Originalplan des Architekten an der Decke und auf den Wänden mit blauen Rhomben dekoriert. Die Marmorverkleidung auf den Wänden – Nero Portoro als Rahmen und Verde Alpi am Sockel – musste ergänzt werden, weil vor vielleicht dreissig Jahren eine Dusche eingebaut und die Wände deswegen teilweise zerstört worden waren. Die Bodenplatten, ebenfalls schon vom Architekten gezeichnet, konnten mit gleichen Zementplatten aus dem Bad ergänzt werden.

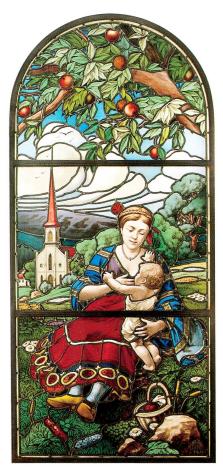
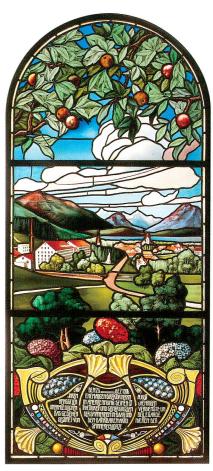
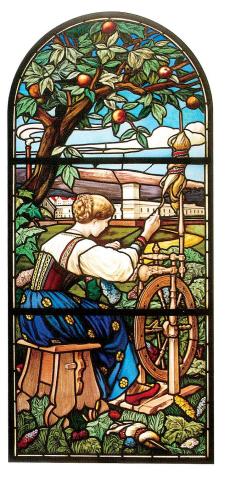
Abb. 7 Villa Burgweid. Dreiteiliges Glasgemälde im Treppenhaus, 1906/07 datiert.

Durch die Vermittlung der kantonalen Denkmalpflege gelangte ein dreiteiliges Glasgemälde ins Haus, das nun restauriert ist und einen prominenten Standort im Treppenhaus erhalten hat (Abb. 7).² Einerseits ist es von «R. A. Nüscheler, Paris 1907» signiert, und anderseits trägt es die Inschrift: «Den 23. Dez. 1906 Ihrem ehemaligen Direktor Herrn August Henggeler in Anerkennung seiner 37-jährigen unermüdlichen Tätigkeit und seiner grossen Verdienste

um das Gedeihen der Spinnereien in Baar und Bellegarde gestiftet von den dankbaren Aktionären der Spinnerei a/d Lorze». Das Triptychon besteht aus drei hochrechteckigen, je 82 cm breiten und 180 cm hohen, im Rundbogen schliessenden Bildern, die auch vertikal dreigeteilt sind. Die Rundbogenfelder sind mit Apfelzweigen geschmückt. Auf dem linken Bild erscheint im Hintergrund die reformierte Kirche Baar und vorne eine rot gekleidete, ihr Kind stillende Frau. Auf der Mitteltafel ist unten die genannte Dedikationsinschrift sichtbar, darüber eine Ansicht der Spinnerei an der Lorze in Baar mit der Parkanlage, der noch heute bestehenden Arbeitersiedlung an der Langgasse, dem Turm der protestantischen Kirche, dem Dorf Baar mit der St.-Martins-Kirche, See und Bergen. Auf der rechten Tafel sitzt eine Frau am Spinnrad, vor der Filialfabrik («Filature») Bellegarde in Frankreich. Die Glasmalerei ist in verschiedenen Techniken geschaffen worden und zeigt auch stilistisch Einflüsse der Belle Epoque und des Tiffany. August Henggeler-Frei (1848-1929) war 1870-1906 kaufmännischer und technischer Direktor, 1907-15 Vizepräsident und 1915-28 Präsident des Verwaltungsrates. Das Geschenk wurde offensichtlich anlässlich seines Rücktritts als Fabrikdirektor in Auftrag gegeben und 1907 gefertigt. Für welchen originalen Standort das Glasgemälde geschaffen worden ist, konnte nicht eruiert werden.
