Zeitschrift:	Tugium : Jahrbuch des Staatsarchivs des Kantons Zug, des Amtes für Denkmalpflege und Archäologie, des Kantonalen Museums für Urgeschichte Zug und der Burg Zug
Herausgeber:	Regierungsrat des Kantons Zug
Band:	17 (2001)
Artikel:	Die Villa Burgweid in Baar
Autor:	Willenegger-Oppliger, Laura / Willenegger-Oppliger, Hans / Horat, Heinz
DOI:	https://doi.org/10.5169/seals-527893

Die Villa Burgweid in Baar

Laura und Hans Willenegger-Opplicher
in Zusammenarbeit mit Heinz Horat

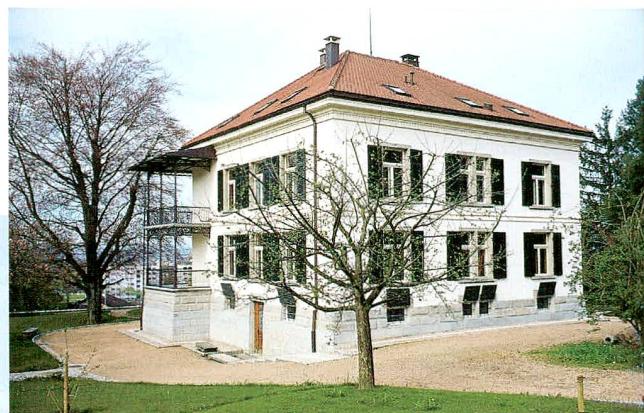
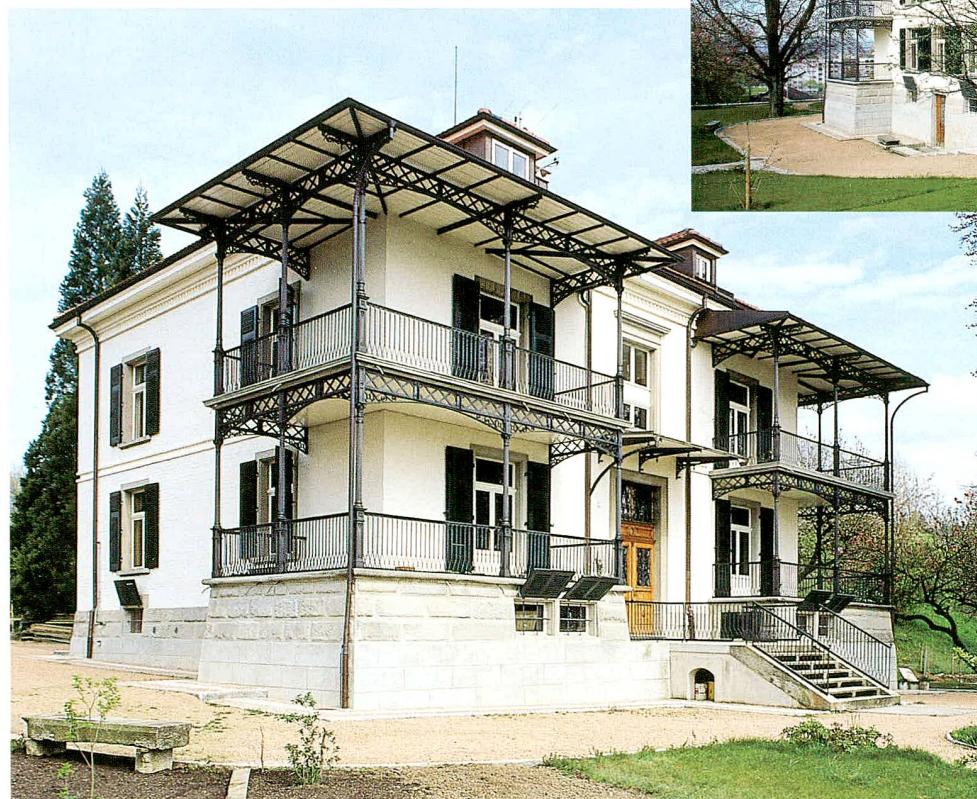
Abb. 1
Villa Burgweid. Ansicht von
Westen (links) und Osten (oben).

Die Villa gehört zu den baukünstlerisch interessantesten Fabrikantenvillen des Kantons Zug und ist weitestgehend im Originalzustand erhalten geblieben (Abb. 1). Mehrmals hätte sie abgebrochen werden sollen. 1994 erwarben Laura und Hans Willenegger-Opplicher das im Umfang reduzierte Grundstück und restaurierten das Gebäude, nachdem es am 10. September 1996 von der Regierung unter Denkmalschutz gestellt worden war, mit viel Sinn für die qualitätvolle Architektur und die hervorragende zeitgenössische Ausstattung.¹ Im Jahre 2000 war die Restaurierung abgeschlossen. Die von der Bauherrschaft gestaltete Gartenanlage integriert zahlreiche Natursteinrelikte, die von verschiedenen Gebäuden der Jahrhundertwende aus grössem Einzugsgebiet übernommen worden sind. So ist ein besonders malerischer kleiner Park mit vielen Überraschungen entstanden.

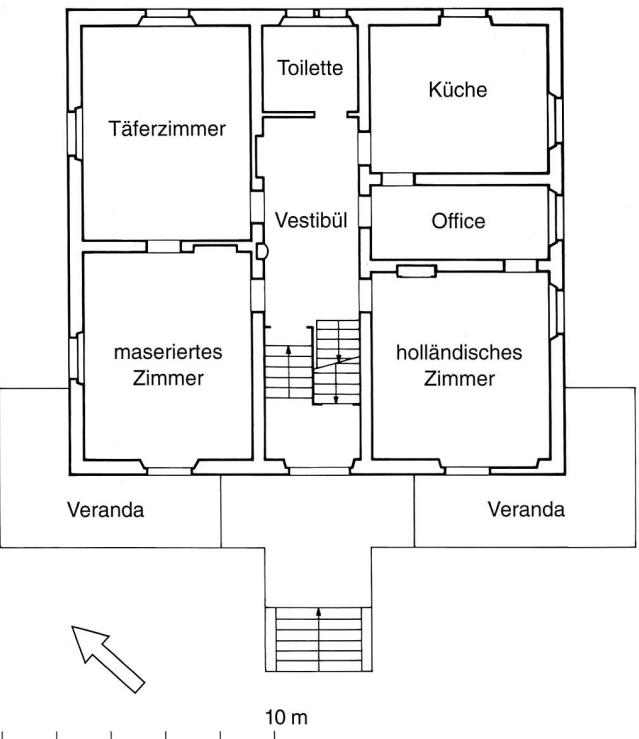
Abb. 2
Villa Burgweid. Plan des Erdgeschosses.

Durch den Nebeneingang an der Südostseite erreicht man grosszügige Kellerräume, die bereits die generelle Hausteilung mit Mittelkorridor und seitlichen Zimmern aufnehmen: Der Haupteingang öffnet sich auf ein Treppenpodest, das rechts in das Kellergeschoss hinunter oder links einen Treppenlauf hinauf ins Hochparterre führt. Der breite Mittelkorridor erschliesst pro Geschoss links zwei grosse Zimmer, rechts zwei grosse Zimmer und ein schmales Mittelzimmer und geradeaus eine Toilette (Abb. 2). Das Erdgeschoss ist dem Wohnen vorbehalten, mit der Küche und dem Office in der Ostecke, im Obergeschoss befinden sich die Schlafzimmer mit dem Bad über dem Office. Alle Binnenwände sind als Tragmauern ausgebildet und stehen darum vom Keller bis zum Dachgebälk übereinander. Von

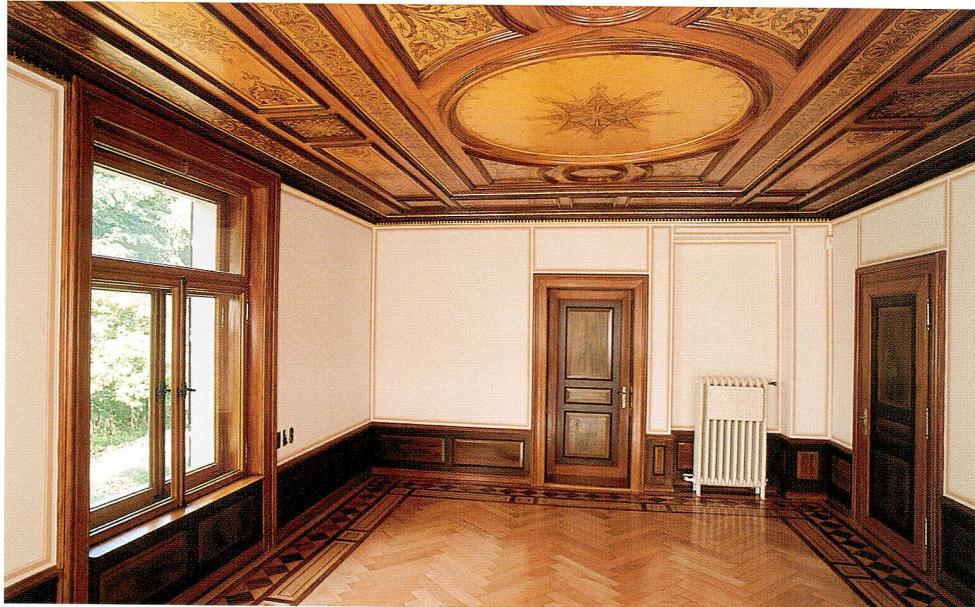
Abb. 3
Villa Burgweid. Das Westzimmer
im Erdgeschoss.

Die Gipsdecke im Vestibül des Erdgeschosses befand sich in so schlechtem Zustand, dass sie ersetzt und die vorgefundenen Schablonenmalereien neu aufgetragen werden mussten. Das maserierte Zimmer in der Westecke des Hauses liess sich im originalen Zustand restaurieren (Abb. 3). Die Stuckdecke ist mit Holzintarsien bemalt und von bronzierten Stäben unterteilt, die nun blattvergoldet wurden. Das maserierte Kniestäfer diente als Sockel für die grossen Weissputzflächen darüber, deren originale Tapete nur mehr in ganz kleinen Resten gefunden werden konnte. So entschied man sich für eine neue Farbgebung der Flächen.

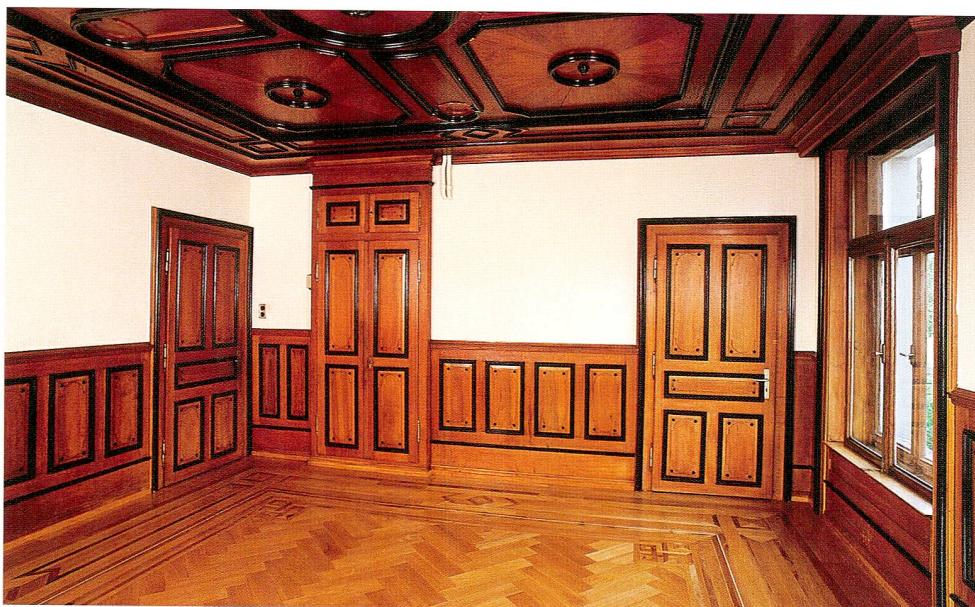
Abb. 4
Villa Burgweid. Das Südzimmer
(*«holländisches Zimmer»*)
im Erdgeschoss.

Die Küche und das Office waren mehrfach umgebaut worden und besaßen keine erhaltenswerte Bausubstanz. Hier wurde eine moderne Küche eingebaut. Das holländische Zimmer im Süden besitzt eine Eichendecke in schwarzen Rahmen, das Brusttäfer nimmt die Motive formal und materiell auf (Abb. 4). Reste wiesen auf eine Tapete hin, doch liess sich diese nicht mehr rekonstruieren, sodass die neu aufgebauten Weissputzflächen dem Raumklima angepasst bemalt wurden.

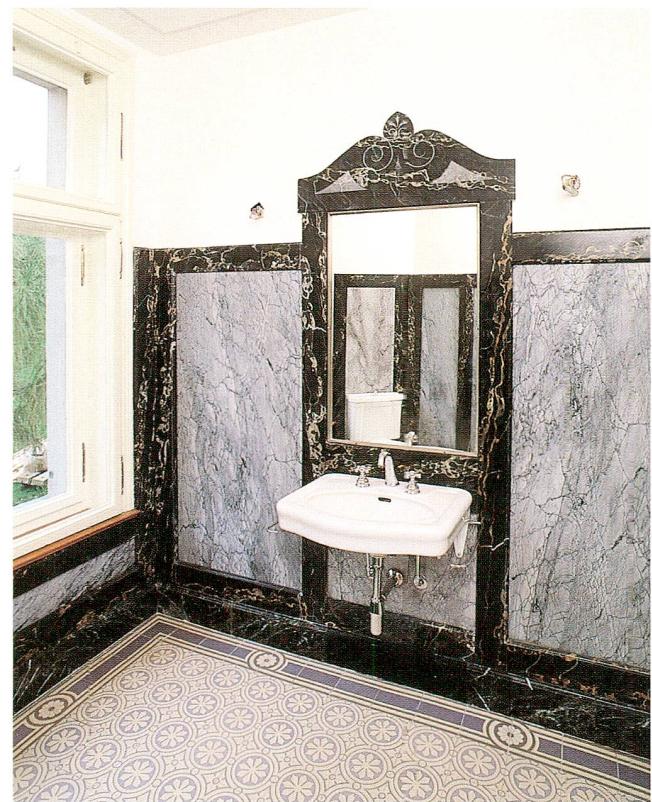
Abb. 6
Villa Burgweid. Die Toilette im ersten Obergeschoss.

Die Toilette (Abb. 6) war nach dem Originalplan des Architekten an der Decke und auf den Wänden mit blauen Rhomben dekoriert. Die Marmorverkleidung auf den Wänden – Nero Portoro als Rahmen und Verde Alpi am Sockel – musste ergänzt werden, weil vor vielleicht dreissig Jahren eine Dusche eingebaut und die Wände deswegen teilweise zerstört worden waren. Die Bodenplatten, ebenfalls schon vom Architekten gezeichnet, konnten mit gleichen Zementplatten aus dem Bad ergänzt werden.

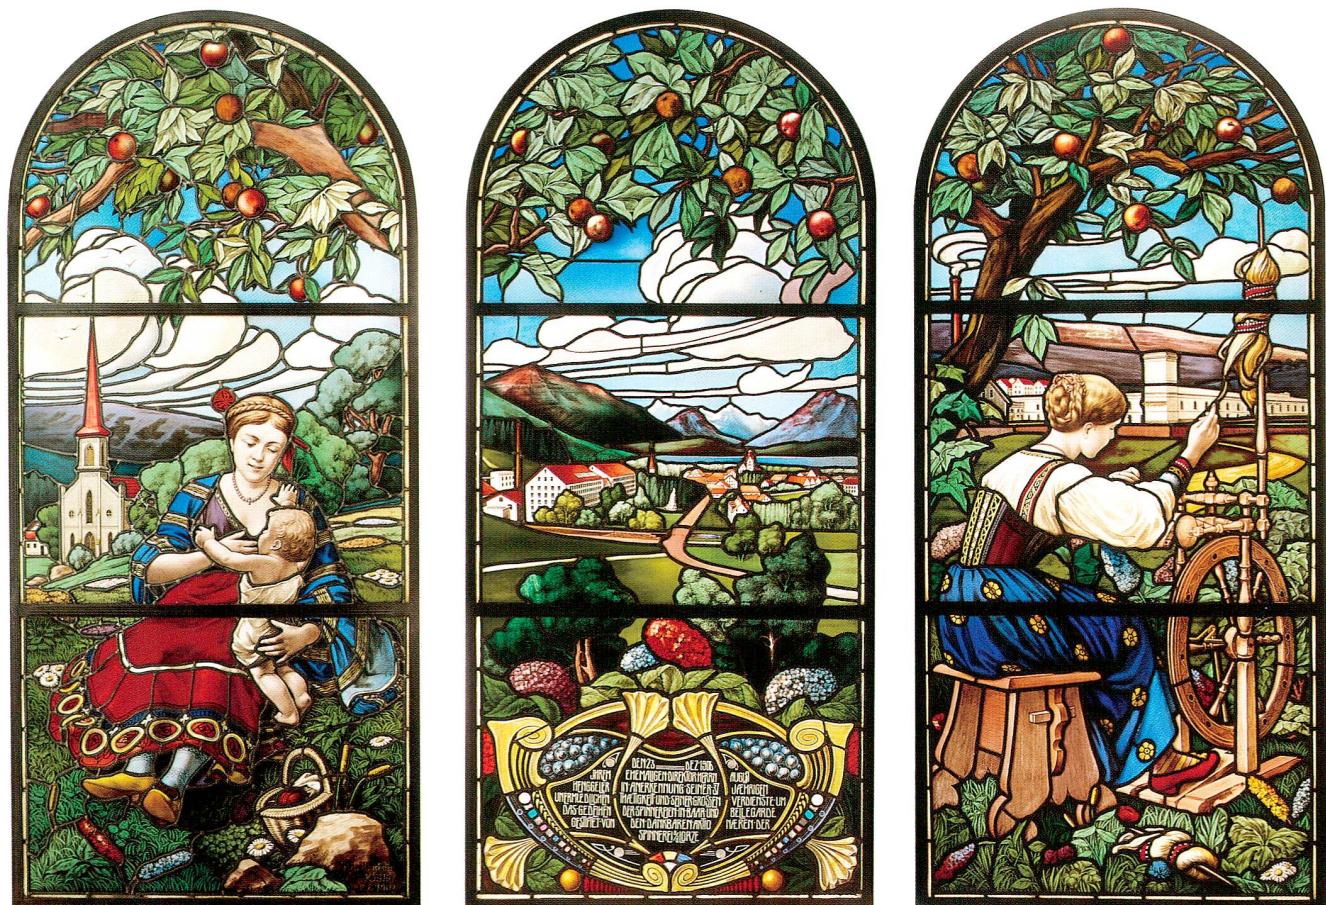
Abb. 7

um das Gedeihen der Spinnereien in Baar und Bellegarde gestiftet von den dankbaren Aktionären der Spinnerei a/d Lorze». Das Triptychon besteht aus drei hochrechteckigen, je 82 cm breiten und 180 cm hohen, im Rundbogen schliessenden Bildern, die auch vertikal dreigeteilt sind. Die Rundbogenfelder sind mit Apfelzweigen geschmückt. Auf dem linken Bild erscheint im Hintergrund die reformierte Kirche Baar und vorne eine rot gekleidete, ihr Kind stillende Frau. Auf der Mitteltafel ist unten die genannte Dedikationsinschrift sichtbar, darüber eine Ansicht der Spinnerei an der Lorze in Baar mit der Parkanlage, der noch heute bestehenden Arbeitersiedlung an der Langgasse, dem Turm der protestantischen Kirche, dem Dorf Baar mit der St.-Martins-Kirche, See und Bergen. Auf der rechten Tafel sitzt eine Frau am Spinnrad, vor der Filialfabrik («Filature») Bellegarde in Frankreich. Die Glasmalerei ist in verschiedenen Techniken geschaffen worden und zeigt auch stilistisch Einflüsse der Belle Epoque und des Tiffany. August Henggeler-Frei (1848–1929) war 1870–1906 kaufmännischer und technischer Direktor, 1907–15 Vizepräsident und 1915–28 Präsident des Verwaltungsrates. Das Geschenk wurde offensichtlich anlässlich seines Rücktritts als Fabrikdirektor in Auftrag gegeben und 1907 gefertigt. Für welchen originalen Standort das Glasgemälde geschaffen worden ist, konnte nicht eruiert werden.

Villa Burgweid. Dreiteiliges Glasgemälde im Treppenhaus, 1906/07 datiert.

Durch die Vermittlung der kantonalen Denkmalpflege gelangte ein dreiteiliges Glasgemälde ins Haus, das nun restauriert ist und einen prominenten Standort im Treppenhaus erhalten hat (Abb. 7).² Einerseits ist es von «R. A. Nüscher, Paris 1907» signiert, und andererseits trägt es die Inschrift: «Den 23. Dez. 1906 Ihrem ehemaligen Direktor Herrn August Henggeler in Anerkennung seiner 37-jährigen unermüdlichen Tätigkeit und seiner grossen Verdienste
