Artikel: Die Villa Burgweid in Baar

Die Villa Burgweid in Baar

*Laura und Hans Willenegger-Oppliger
in Zusammenarbeit mit Heinz Horat*

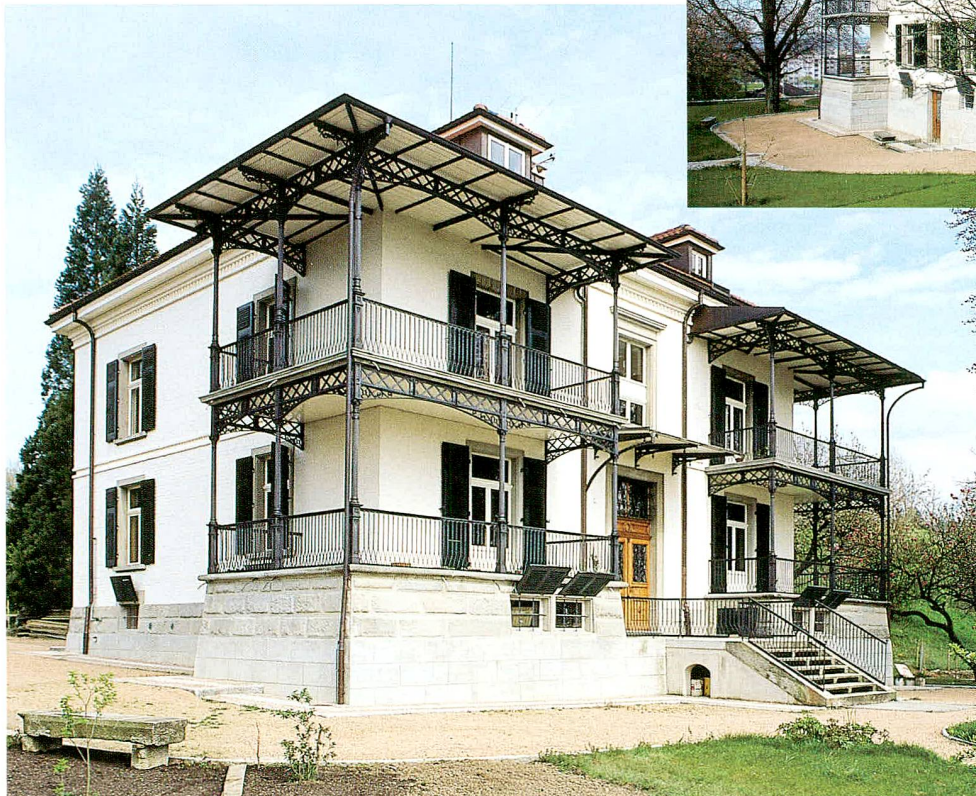
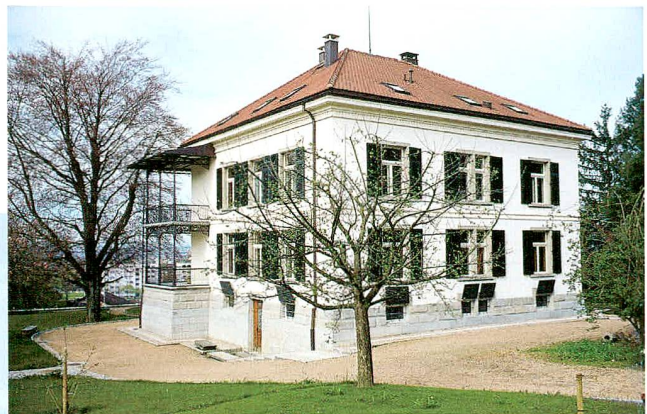
*Abb. 1
Villa Burgweid. Ansicht von
Westen (links) und Osten (oben).*

Die Villa gehört zu den baukünstlerisch interessantesten Fabrikantenvillen des Kantons Zug und ist weitestgehend im Originalzustand erhalten geblieben (Abb. 1). Mehrmals hätte sie abgebrochen werden sollen. 1994 erwarben Laura und Hans Willenegger-Oppliger das im Umfang reduzierte Grundstück und restaurierten das Gebäude, nachdem es am 10. September 1996 von der Regierung unter Denkmalschutz gestellt worden war, mit viel Sinn für die qualitätvolle Architektur und die hervorragende zeitgenössische Ausstattung.¹ Im Jahre 2000 war die Restaurierung abgeschlossen. Die von der Bauherrschaft gestaltete Gartenanlage integriert zahlreiche Natursteinrelikte, die von verschiedenen Gebäuden der Jahrhundertwende aus grösserem Einzugsgebiet übernommen worden sind. So ist ein besonders malerischer kleiner Park mit vielen Überraschungen entstanden.

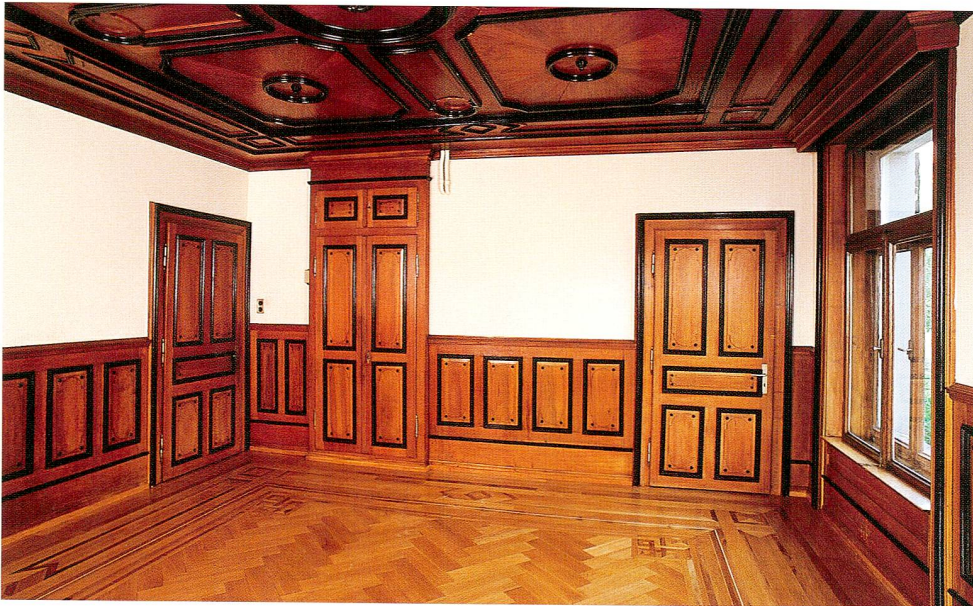
Abb. 4
Villa Burgweid. Das Stützzimmer
(«holländisches Zimmer»)
im Erdgeschoss.

Die Küche und das Office waren mehrfach umgebaut worden und besaßen keine erhaltenswerte Bausubstanz. Hier wurde eine moderne Küche eingebaut. Das holländische Zimmer im Süden besitzt eine Eichendecke in schwarzen Rahmen, das Brusttäfer nimmt die Motive formal und materiell auf (Abb. 4). Reste wiesen auf eine Tapete hin, doch liess sich diese nicht mehr rekonstruieren, sodass die neu aufgebauten Weissputzflächen dem Raumklima angepasst bemalt wurden.

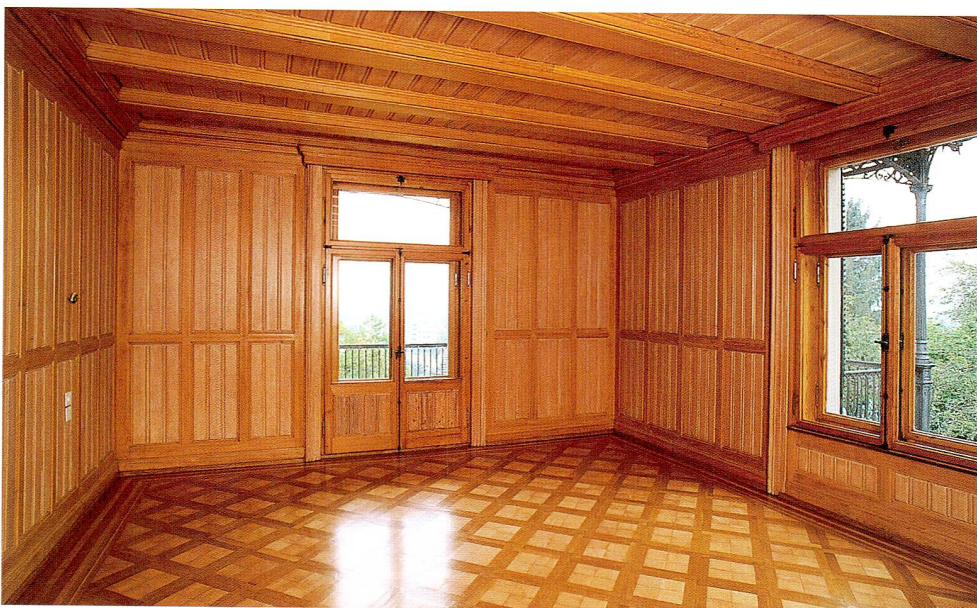
Abb. 5
Villa Burgweid. Das Westzimmer
im ersten Obergeschoss.

Über die Eichentreppe betritt man das Vestibül des Obergeschosses, dessen Gipsdecke mit Stuckrosetten und Stuckrahmen sowie drei verschiedenen Farbfassungen geschmückt war. Die Übermalungen wurden entfernt, die originale Farbschicht liess sich restaurieren und ergänzen. Das Zimmer in der Westecke ist sowohl an der Decke wie auf den Wänden mit Krallentäfer ausgerüstet und wirkt in diesem Haus und in dieser Umgebung geradezu rustikal, chalethaft (Abb. 5). Die Balkenunterzüge und die zweifarbige Fassung des Täfers gliedern die Flächen in kleine Kompartimente.
