Artikel: Die Villa Burgweid in Baar

Die Villa Burgweid in Baar

*Laura und Hans Willenegger-Oppliger
in Zusammenarbeit mit Heinz Horat*

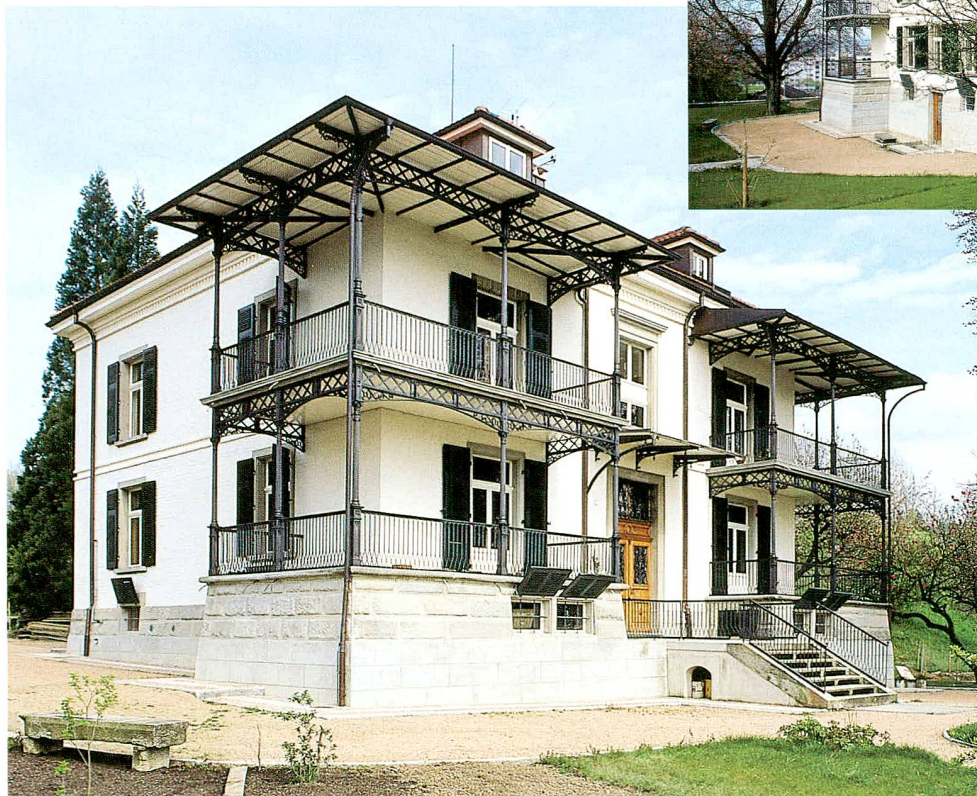
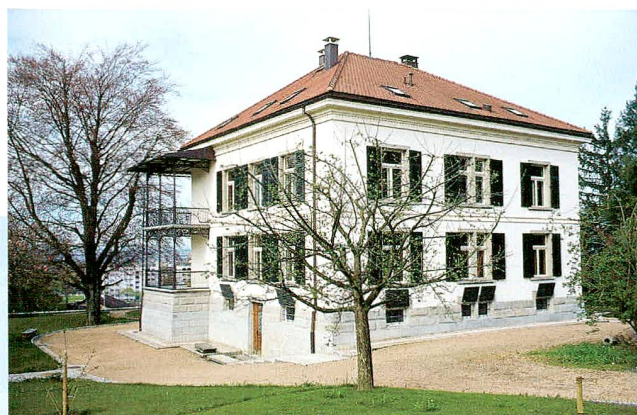
*Abb. 1
Villa Burgweid. Ansicht von
Westen (links) und Osten (oben).*

Die Villa gehört zu den baukünstlerisch interessantesten Fabrikantenvillen des Kantons Zug und ist weitestgehend im Originalzustand erhalten geblieben (Abb. 1). Mehrmals hätte sie abgebrochen werden sollen. 1994 erwarben Laura und Hans Willenegger-Oppliger das im Umfang reduzierte Grundstück und restaurierten das Gebäude, nachdem es am 10. September 1996 von der Regierung unter Denkmalschutz gestellt worden war, mit viel Sinn für die qualitätvolle Architektur und die hervorragende zeitgenössische Ausstattung.¹ Im Jahre 2000 war die Restaurierung abgeschlossen. Die von der Bauherrschaft gestaltete Gartenanlage integriert zahlreiche Natursteinrelikte, die von verschiedenen Gebäuden der Jahrhundertwende aus grösserem Einzugsgebiet übernommen worden sind. So ist ein besonders malerischer kleiner Park mit vielen Überraschungen entstanden.

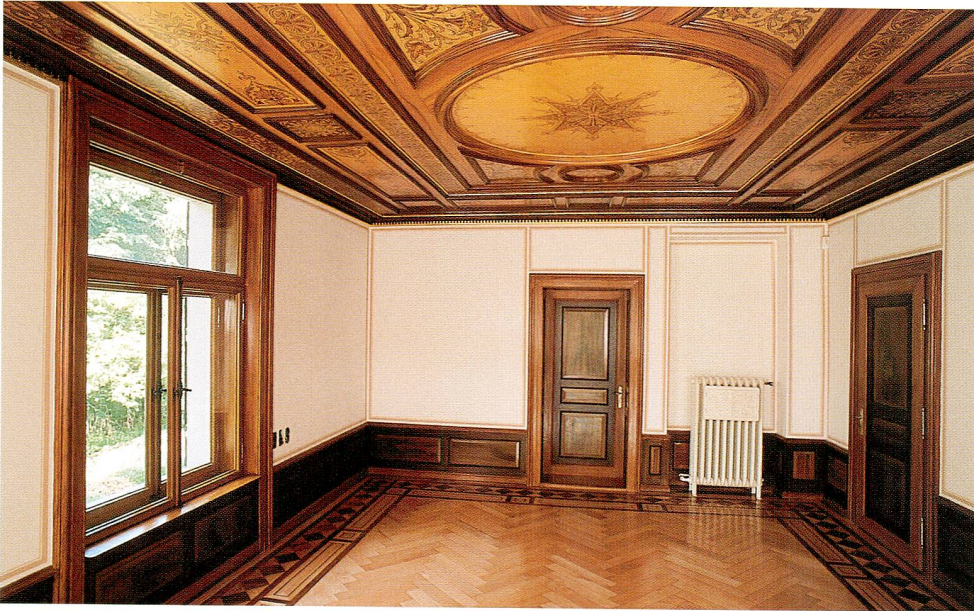
Abb. 3
Villa Burgweid. Das Westzimmer
im Erdgeschoss.

Die Gipsdecke im Vestibül des Erdgeschosses befand sich in so schlechtem Zustand, dass sie ersetzt und die vorgefundenen Schablonenmalereien neu aufgetragen werden mussten. Das maserierte Zimmer in der Westecke des Hauses liess sich im originalen Zustand restaurieren (Abb. 3). Die Stuckdecke ist mit Holzintarsien bemalt und von bronzierten Stäben unterteilt, die nun blattvergoldet wurden. Das maserierte Knietafer diente als Sockel für die grossen Weissputzflächen darüber, deren originale Tapete nur mehr in ganz kleinen Resten gefunden werden konnte. So entschied man sich für eine neue Farbgebung der Flächen.

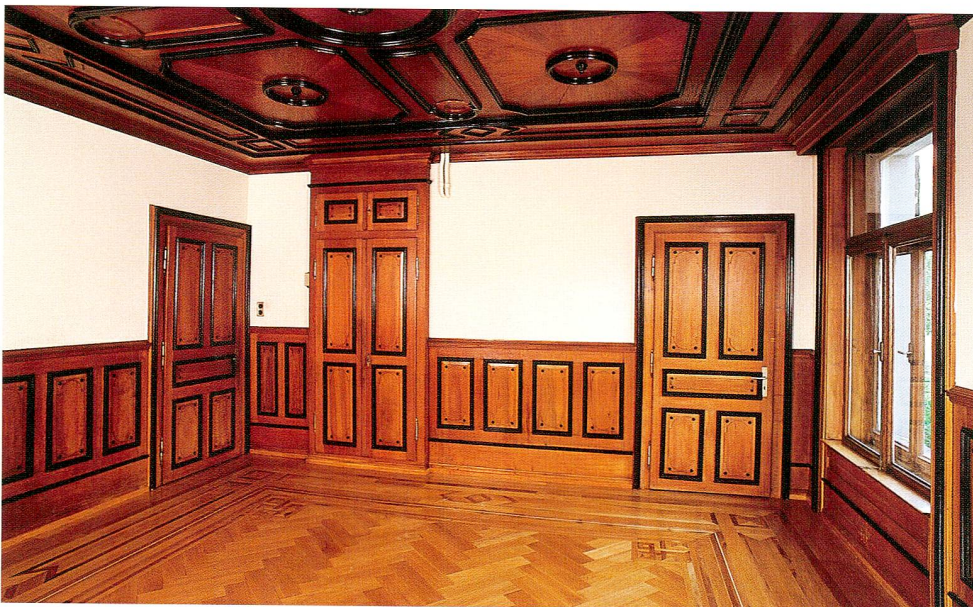
Abb. 4
Villa Burgweid. Das Stützzimmer
(«holländisches Zimmer»)
im Erdgeschoss.

Die Küche und das Office waren mehrfach umgebaut worden und besaßen keine erhaltenswerte Bausubstanz. Hier wurde eine moderne Küche eingebaut. Das holländische Zimmer im Süden besitzt eine Eichendecke in schwarzen Rahmen, das Brusttäfer nimmt die Motive formal und materiell auf (Abb. 4). Reste wiesen auf eine Tapete hin, doch liess sich diese nicht mehr rekonstruieren, sodass die neu aufgebauten Weissputzflächen dem Raumklima angepasst bemalt wurden.

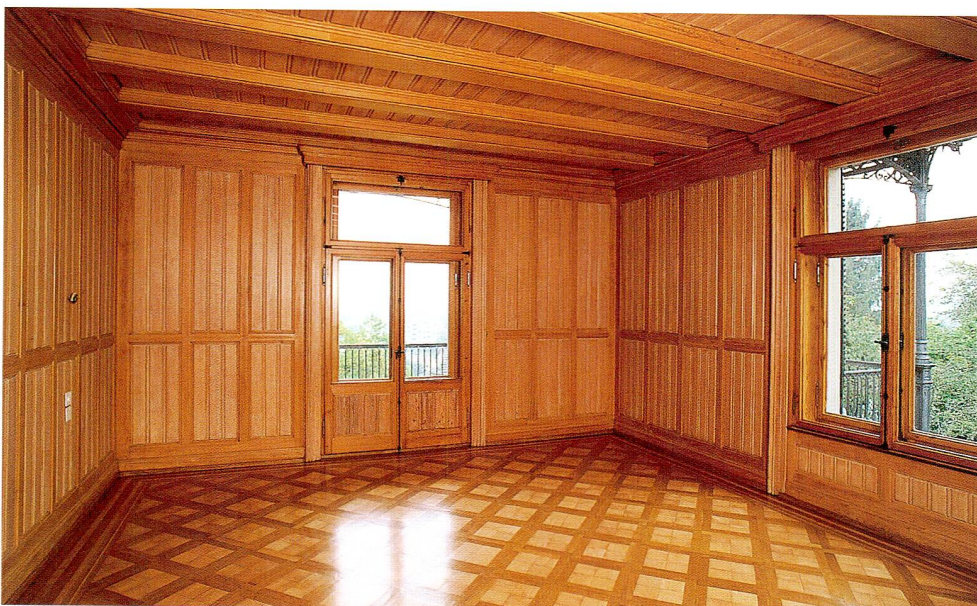
Abb. 5
Villa Burgweid. Das Westzimmer
im ersten Obergeschoss.

Über die Eichentreppe betritt man das Vestibül des Obergeschosses, dessen Gipsdecke mit Stuckrosetten und Stuckrahmen sowie drei verschiedenen Farbfassungen geschmückt war. Die Übermalungen wurden entfernt, die originale Farbschicht liess sich restaurieren und ergänzen. Das Zimmer in der Westecke ist sowohl an der Decke wie auf den Wänden mit Krallentäfer ausgerüstet und wirkt in diesem Haus und in dieser Umgebung geradezu rustikal, chalethaft (Abb. 5). Die Balkenunterzüge und die zweifarbige Fassung des Täfers gliedern die Flächen in kleine Kompartimente.

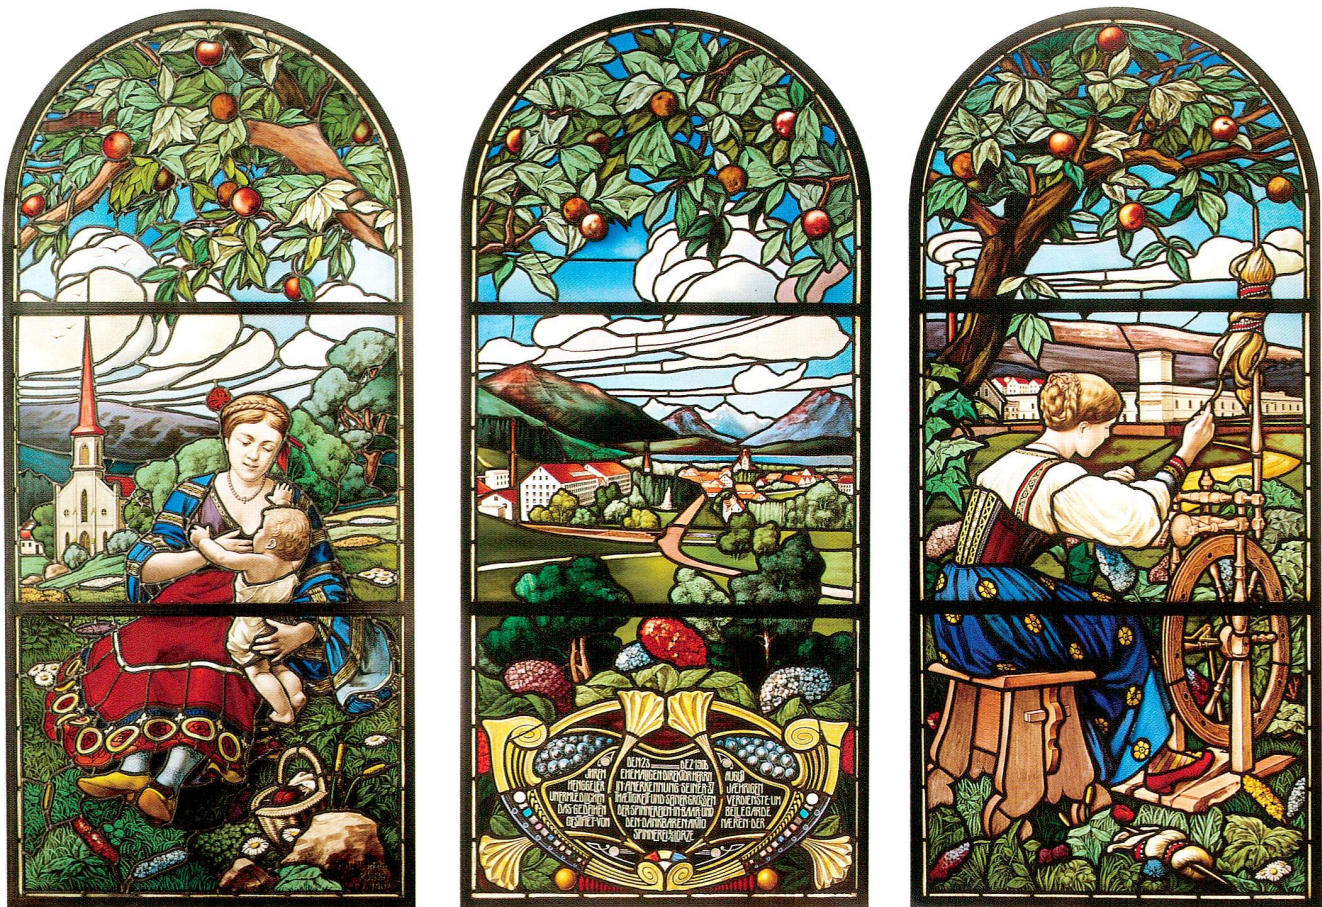
Abb. 7
Villa Burgweid. Dreiteiliges Glasgemälde im Treppenhaus, 1906/07 datiert.

Durch die Vermittlung der kantonalen Denkmalpflege gelangte ein dreiteiliges Glasgemälde ins Haus, das nun restauriert ist und einen prominenten Standort im Treppenhaus erhalten hat (Abb. 7).² Einerseits ist es von «R. A. Nüscheler, Paris 1907» signiert, und andererseits trägt es die Inschrift: «Den 23. Dez. 1906 Ihrem ehemaligen Direktor Herrn August Henggeler in Anerkennung seiner 37-jährigen unermüdlichen Tätigkeit und seiner grossen Verdienste

um das Gedeihen der Spinnereien in Baar und Bellegarde gestiftet von den dankbaren Aktionären der Spinnerei a/d Lorze». Das Triptychon besteht aus drei hochrechteckigen, je 82 cm breiten und 180 cm hohen, im Rundbogen schliessenden Bildern, die auch vertikal dreigeteilt sind. Die Rundbogenfelder sind mit Apfelzweigen geschmückt. Auf dem linken Bild erscheint im Hintergrund die reformierte Kirche Baar und vorne eine rot gekleidete, ihr Kind stillende Frau. Auf der Mitteltafel ist unten die genannte Dedikationsinschrift sichtbar, darüber eine Ansicht der Spinnerei an der Lorze in Baar mit der Parkanlage, der noch heute bestehenden Arbeitersiedlung an der Langgasse, dem Turm der protestantischen Kirche, dem Dorf Baar mit der St.-Martins-Kirche, See und Bergen. Auf der rechten Tafel sitzt eine Frau am Spinnrad, vor der Filialfabrik («Filature») Bellegarde in Frankreich. Die Glasmalerei ist in verschiedenen Techniken geschaffen worden und zeigt auch stilistische Einflüsse der Belle Epoque und des Tiffany. August Henggeler-Frei (1848–1929) war 1870–1906 kaufmännischer und technischer Direktor, 1907–15 Vizepräsident und 1915–28 Präsident des Verwaltungsrates. Das Geschenk wurde offensichtlich anlässlich seines Rücktritts als Fabrikdirektor in Auftrag gegeben und 1907 gefertigt. Für welchen originalen Standort das Glasgemälde geschaffen worden ist, konnte nicht eruiert werden.
