Zeitschrift: Tugium : Jahrbuch des Staatsarchivs des Kantons Zug, des Amtes für Denkmalpflege und Archäologie, des Kantonalen Museums für Urgeschichte Zug und der Burg Zug

Artikel: Amt für Denkmalpflege und Archäologie

Amt für Denkmalpflege und Archäologie

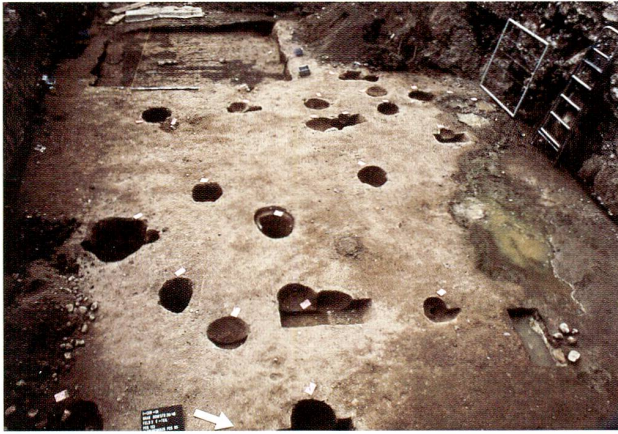
Abb. 1
Baar, Dorfstrasse 38/40. Reste frühmittelalterlicher Pfostenbauten aus dem 6. oder 7. Jahrhundert n. Chr.

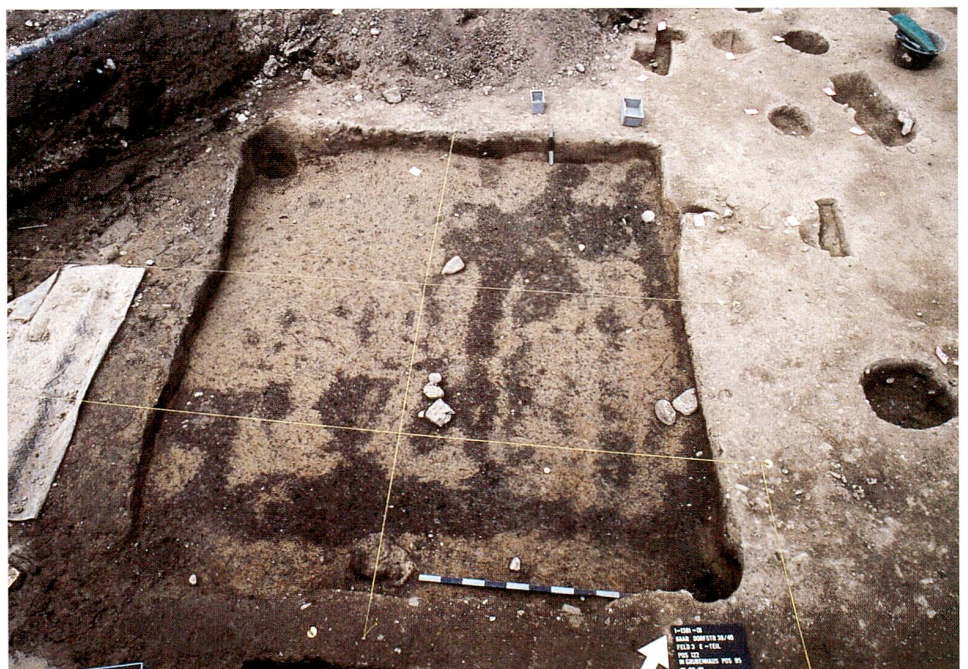
Abb. 2
Baar, Dorfstrasse 38/40. Reste eines frühmittelalterlichen Grubenhauses aus dem 5.–7. Jahrhundert n. Chr. Der untere Teil des Gebäudes war in den Boden eingetieft. Die Überdachung ruhte entweder direkt auf dem Erdboden oder wurde von einem Gerüst vertikaler, im Boden verankerter Ständer getragen. Der Dachfirst dürfte nach oben offen gewesen sein, und die Wände dürften aus mit Lehm verstrichenen Rutengeflechten bestanden haben. Die kleinen Gebäude dienten als Vorratskeller für kühl zu lagernde Nahrungsmittel (etwa Milch, Käse, Butter oder Bier) oder als Werkstätten (etwa als Webkeller).

Auf einer Fläche von etwa 500 m² liessen sich aus der Vielzahl von Pfostenlöchern mehrere Pfostenbauten rekonstruieren (Abb. 1). Eine 3,30 × 3 m grosse quadratische Grube wurde als Grubenhaus erkannt (Abb. 2). Die in den Grubenecken vorhandenen Pfostenlöcher dienten der Verankerung stehender Pfosten, auf welchen die Dachkon-

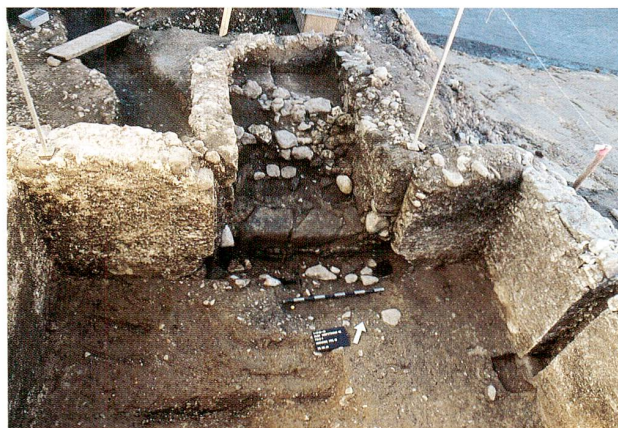
Wohl im 14. Jahrhundert erfolgte der Bau eines 3,5 × 5 m grossen und 1,2 m tief gemauerten Kellerraumes (Abb. 4). Dessen Baugrube stört zwar das Trockenmauerfundament, schliesst aber an dessen Flucht an. Eine Ausgleichsschicht auf der Mauerkrone weist auf einen hölzernen Oberbau hin. Zwei asymmetrisch eingemauerte Ständer in der Ost- und der Westwand deuten auf einen speziellen Innenausbau hin. An der Nordmauer wurde ein Treppenabgang mit einer Schwelle und aufgesetzten Türpfosten angebaut. Offensichtlich zerstörte ein Brand das Gebäude.

Abb. 4
Baar, Dorfstrasse 42. Kellerraum, vermutlich im 14. Jahrhundert
errichtet.

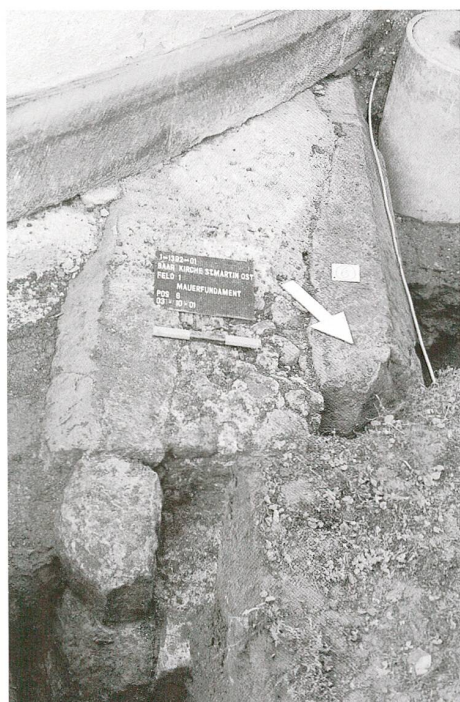
Im Chorbereich der Kirche waren seit einiger Zeit Setzungsrisse an den Wänden sichtbar. Diese machten baustatische Sondierungsarbeiten notwendig, die primär von der Abteilung Denkmalpflege betreut wurden. In diesem Zusammenhang wurde auf der Nordseite der Kirche im Zwickel zwischen dem Kirchturm und dem halbrunden Chor ein Sondierloch abgetieft. Dabei kam ein Mauerstück zu Tage, das von der Kantonsarchäologie untersucht werden konnte.

Abb. 7
Baar, Pfarrkirche St. Martin.
Mauerstück an der Kirchen-
aussenseite, im Zwickel zwischen
Chor (links) und Turm (rechts).

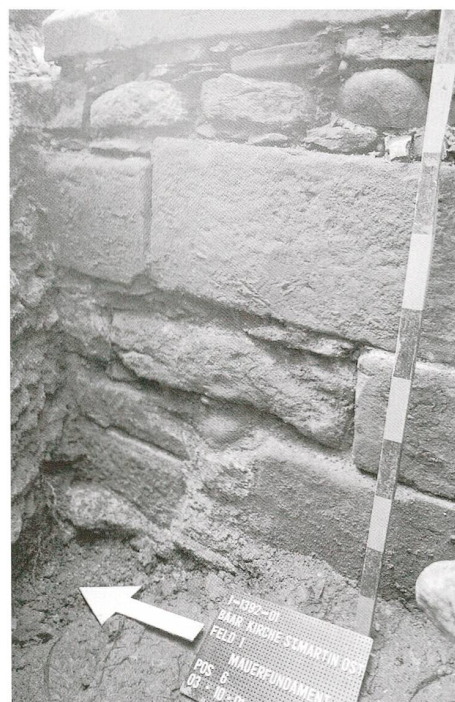
Abb. 8
Baar, Pfarrkirche St. Martin.
Mauerstück an der Kirchen-
aussenseite, Ansicht von Süd-
westen. Am oberen Bildrand ist
links knapp eine der seitlichen
Abschrägungen an den Sand-
steinblöcken zu sehen.

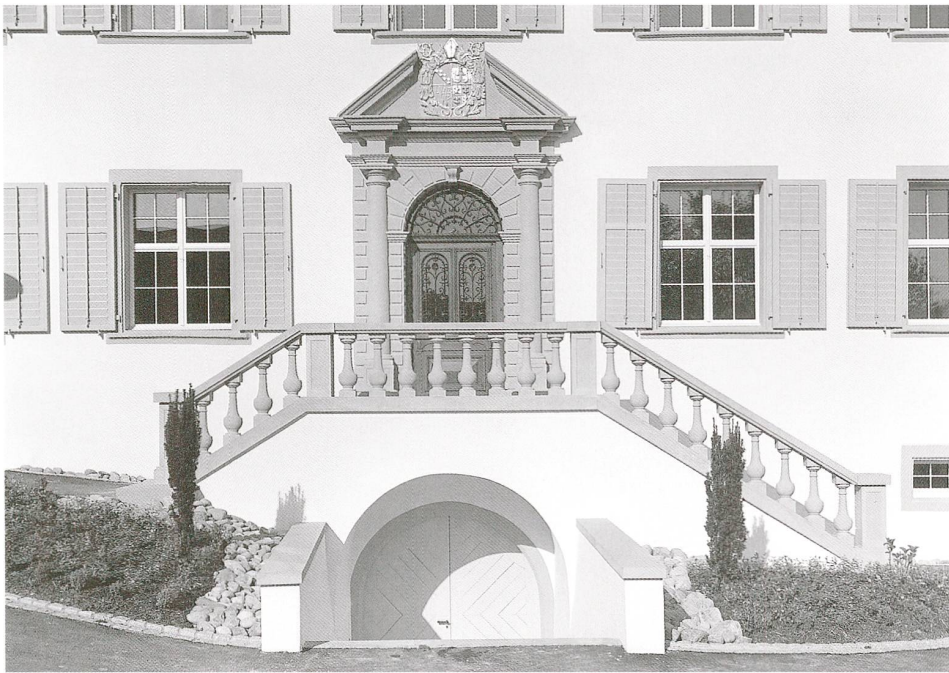
Abb. 10
Baar, Walterswil, Wettingerhaus.
Haupteingang. Nach der Restaurierung, 2001.

Das Bruchstein-Mauerwerk wurde teilweise unterfangen und im Bereich der Nordostecke mit Chromstahlbändern gesichert. Statische Massnahmen im Dachstuhl fangen nun seinen Seitenschub ab. An die Stelle der unschönen Dachausbauten traten Einzellukarnen. Auf die Wiederherstellung der grossen, axialen Dachhäuschen, welche einst die innere Organisation des Gebäudes spiegelten, wurde verzichtet. Ein Küchenanbau auf der Südseite konnte beseitigt werden, sodass die Fassade nun wieder ganz frei steht. Der neuzeitliche westliche Anbau ist von der Funktion her weiterhin nötig, wurde aber diskreter gestaltet. Der neue, glatte Fassadenverputz ist hell gehalten, sodass sich die steingrau gestrichenen Fenster- und Türgehäuse sowie die von den profilierten Enden der Bundbalken gegliederte Dachuntersicht klar abheben. Als ursprüngliche Befensterung muss man sich feststehende Fensterkreuze und Bleiverglasungen vorstellen. Die neuen, einheitlich gestalteten Fenster folgen einer in Walterswil mehrfach festgestellten Form aus dem frühen 19. Jahrhundert mit je einem Sprossenkreuz pro Feld.

Zum Abschluss der Aussenrestaurierung wurde die Treppen-Balustrade des Portals nach Mustern im Kloster Einsiedeln rekonstruiert und über dem Portal das Wappen des Klosters Wettingen um die abgefallenen Abtstäbe er-

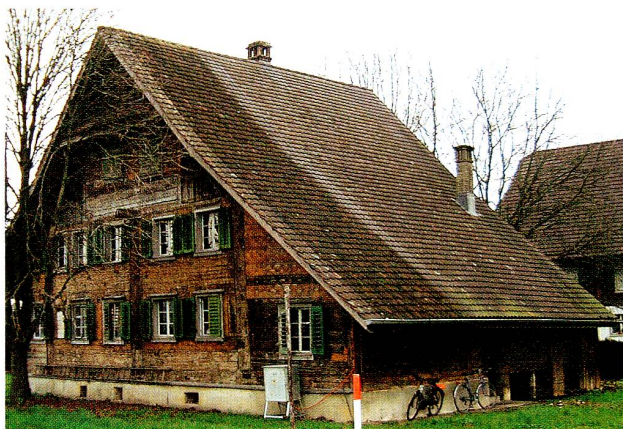
Abb. 12
Cham, Ochsenlon. Westfassade und südliche Traufseite nach der Abnahme von Verkleidungen. Ende 2001.

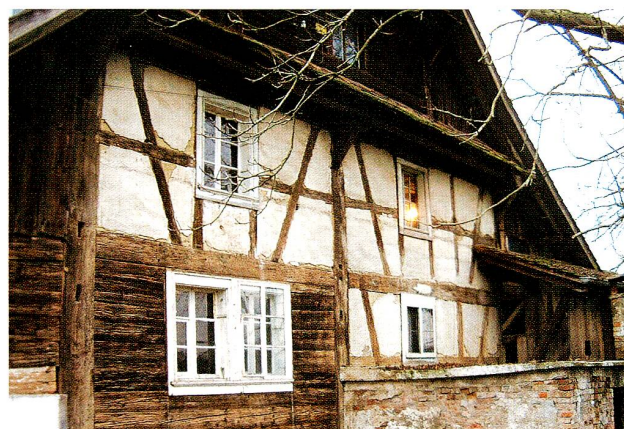
Abb. 13
Cham, Ochsenlon. Ostfassade mit jüngerem Riegelwerk. Ende 2001.

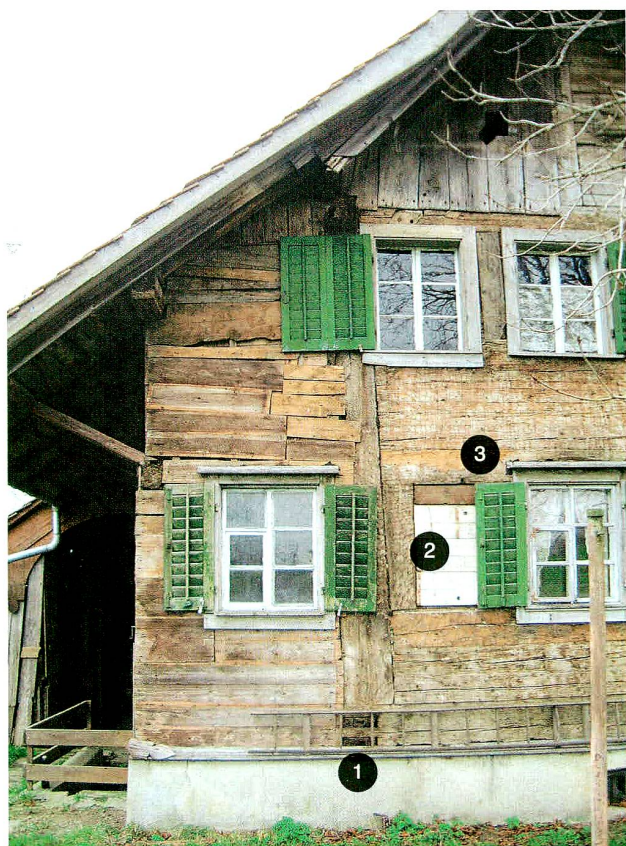
Abb. 14
Cham, Ochsental, Westfassade. 1 Schwellenschlösser des Kernbaues von 1681. 2 Reste der ursprünglichen Befensterung. 3 Loch für das Bedienungsband des Klappladens, mit dem man das Fenster verschloss.

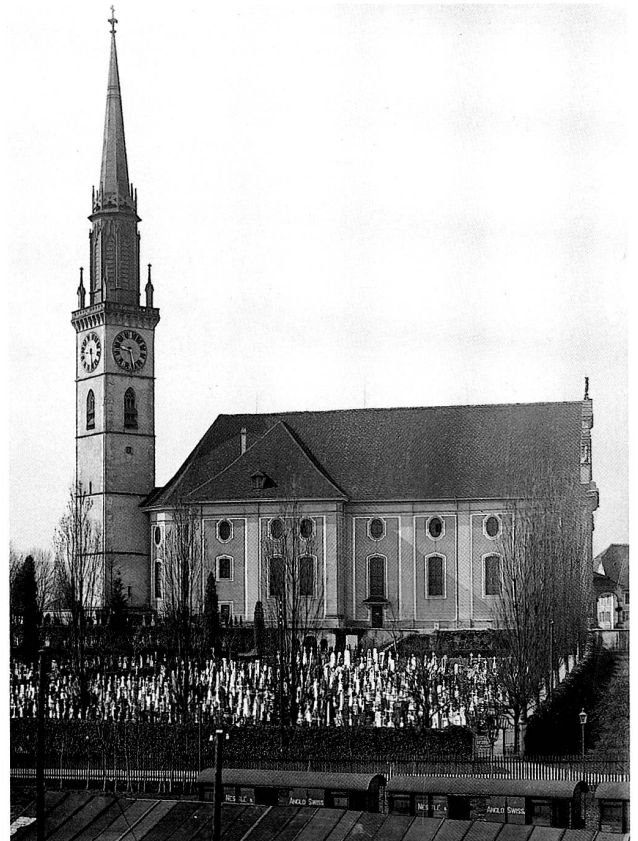
Die auf alten Fotos sichtbare, im Konzept ähnliche Fassadengliederung (Abb. 16) dürfte auf die Renovation

Abb. 16
 Cham. Pfarrkirche St. Jakob. Bei der Renovation von 1904/05 behielt man das System der Fassadengliederung bei, gab ihm aber durch rauhen Verputz der Felder und stärkere Farbabstufungen eine kontrastreichere, neubarocke Wirkung.

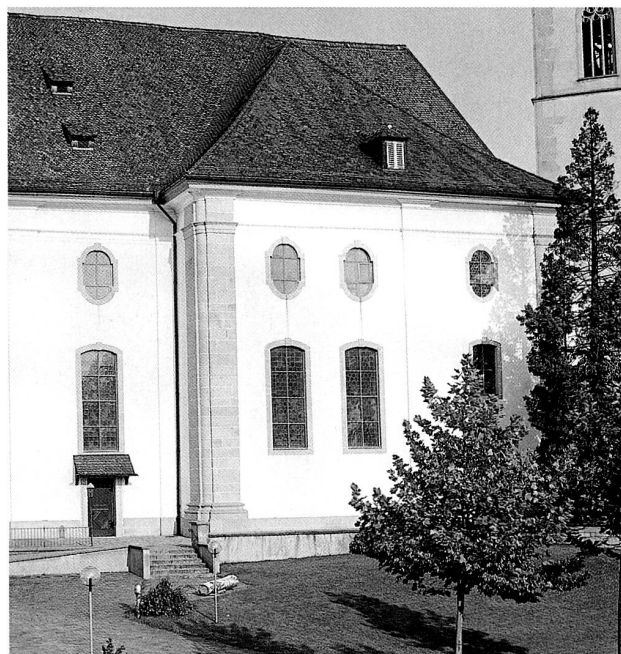
Abb. 17
 Cham. Pfarrkirche St. Jakob. Bei der Renovation von 1962/63 verputzte man unter dem Titel der Materialechtheit sämtliche Fassadenteile, die nicht aus Sandstein bestehen, einheitlich weiss. Damit verloren die Fassaden ihre Feingliederung.

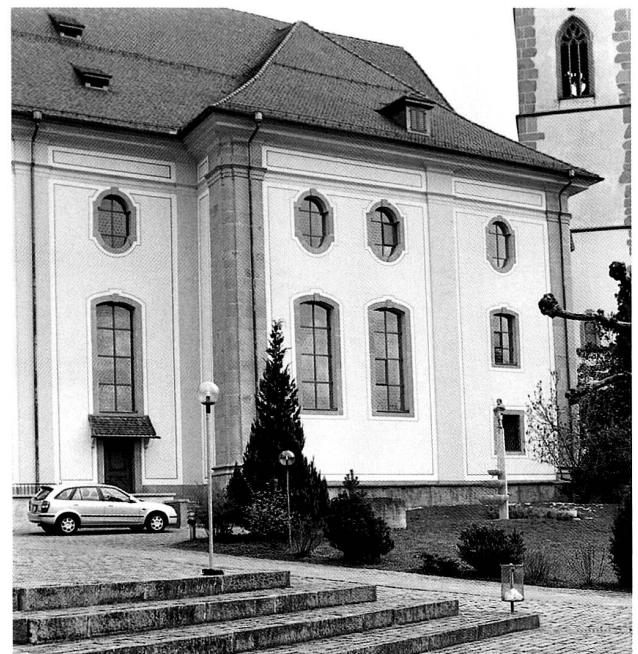
Abb. 18
 Cham. Pfarrkirche St. Jakob. Bei der Aussenrestaurierung von 2001 erhielten die Fassaden ihr verlorenes, ursprüngliches Farbkleid zurück. Es wurde nach dem Bildokument von 1872 und aufgrund von bekannten Aussenfassungen auf Originalplänen und Bauten des Baumeisters Jakob Singer rekonstruiert.

Der Sturm im Januar und der Hagelschlag von Anfang Juni 2000 beschädigten das Dach und die Fassaden der Kirche erheblich. Nachdem das Dach provisorisch repariert war, beschloss die Kirchgemeinde, die Kirche aussen neu zu verputzen, das Dach mit einem Hartpavatex-Unterdach zu versehen und mit neuen Biberschwanzziegeln einzudecken und das vor zwanzig Jahren restaurierte Innere reinigen zu lassen. Für die Aussenrestaurierung waren die folgenden bauhistorischen und denkmalpflegerischen Überlegungen massgebend.

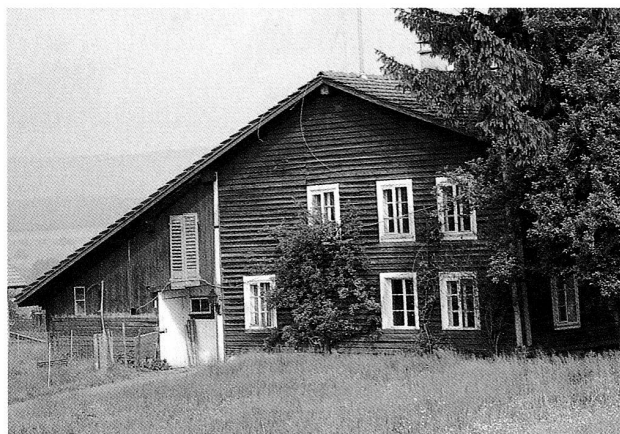
Abb. 19
Hünenberg, Burgstrasse 18. Strassenseitige Hauptfassade und neuere Anbauten an den Seitenfassaden. Blick Richtung Norden, Mai 2000.

Bereits im Jahr 1987 nahm die Schweizerische Bauernhausforschung einen Augenschein an der Burgstrasse 18 vor, da sie den seltenen Vertreter eines Ständerbaues mit Rafendach aus dem 15./16. Jahrhundert vermutete (Abb. 19). Holzproben aus dem Dachstuhl des damals noch bewohnten Hauses liessen sich dendrochronologisch jedoch nur vage dem 16. Jahrhundert zuweisen.

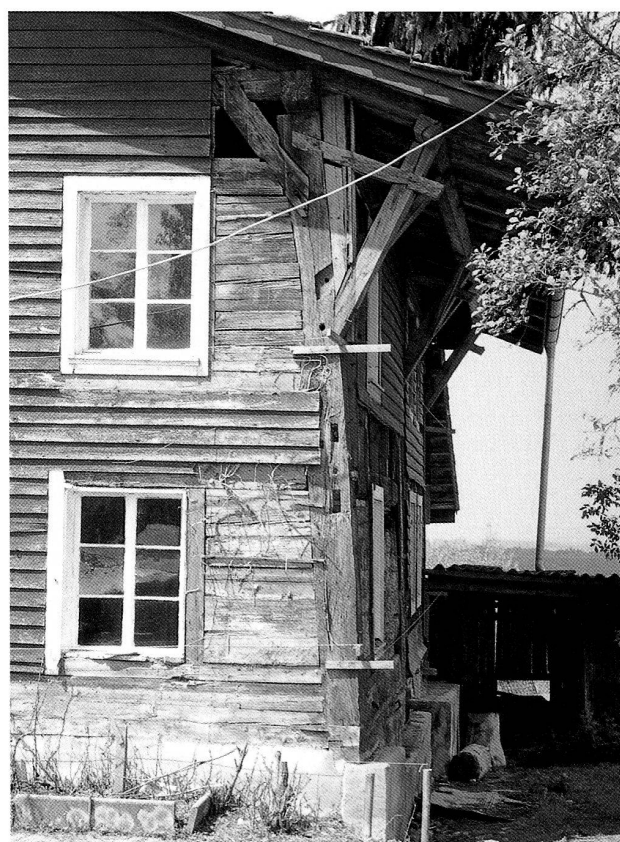
Abb. 20
Hünenberg, Burgstrasse 18, Südostecke. Unter Verbretterungen des 20. Jahrhunderts kamen der ursprüngliche Ständer und Teile der zugehörigen Wandfüllungen aus Bohlen zum Vorschein. Blick Richtung Norden, Juli 2000.

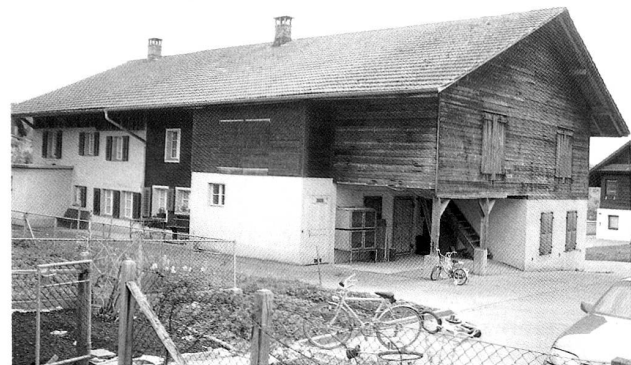
Abb. 23

Hünenberg, Dorfstrasse 8/10. Nördliche Traufseite und Westfassade. Zustand 1986.

Ost–West orientiertem First. Der westliche Giebel war als Ökonomieteil ausgebaut (Abb. 23). Die Grösse des Gebäudes und seine Stellung zur Dorfstrasse veranlassten schon vor Jahren die Schweizerische Bauernhausforschung zu ersten Begehungen, bei denen sich das Haus als vermutlich spätmittelalterlicher Bohlen-Ständer-Bau mit schwach geneigtem, ehemals schindelgedecktem Rafendach und ausgeprägtem Kniestock erwies – ein Typus, der in unserem Raum selten ist und seine Verbreitung eher weiter westlich hat.

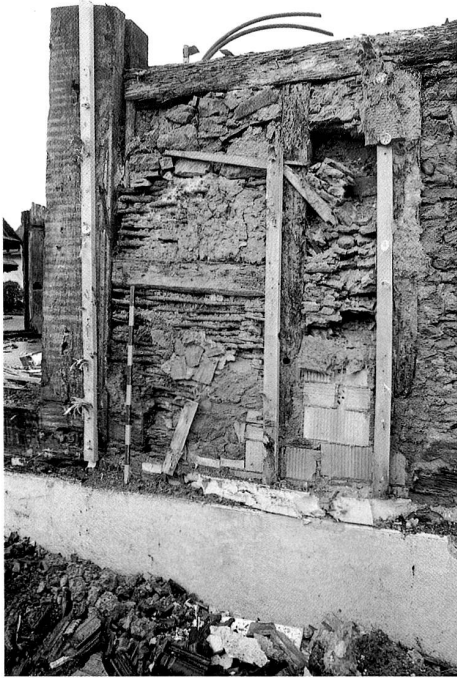
Abb. 25
Hünenberg, Dorfstrasse 8/10.
Lehmfachwerk in der Ostfassade,
Erdgeschoss.

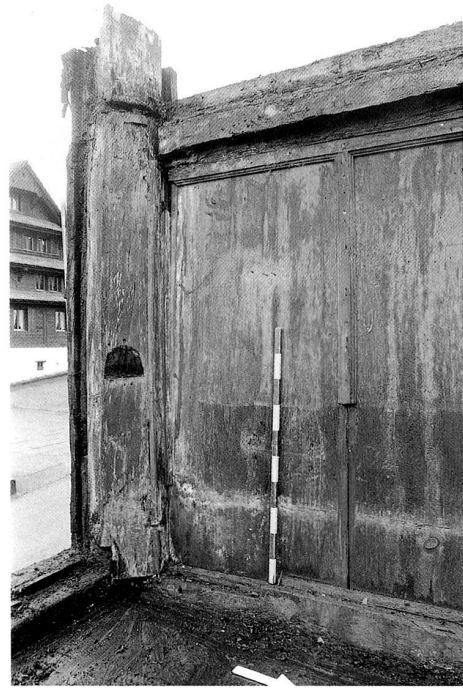
Abb. 26
Hünenberg, Dorfstrasse 8/10.
Herrgottswinkel im Eckständer
in der Stube. Blick Richtung Süd-
westen.

Bauweise dar. Drittens war im südwestlichen Ständer in der Stube eine Nische ausgespart, die der Einrichtung eines so genannten Herrgottswinkels diente (Abb. 26). Die Frage, wann diese Aussparung vorgenommen wurde, ob beim Bau oder erst nachträglich, war durch archäologische Befunde nicht zu beantworten. Vorformen spezieller häuslicher Andachtsorte, gekennzeichnet z.B. durch aufgeklebte Andachtsbildchen, finden sich bereits im 16. Jahrhundert; speziell als Herrgottswinkel hergerichtete Ecken in der guten Stube sind regelmässig aber erst seit dem 17./18. Jahrhundert bezeugt.

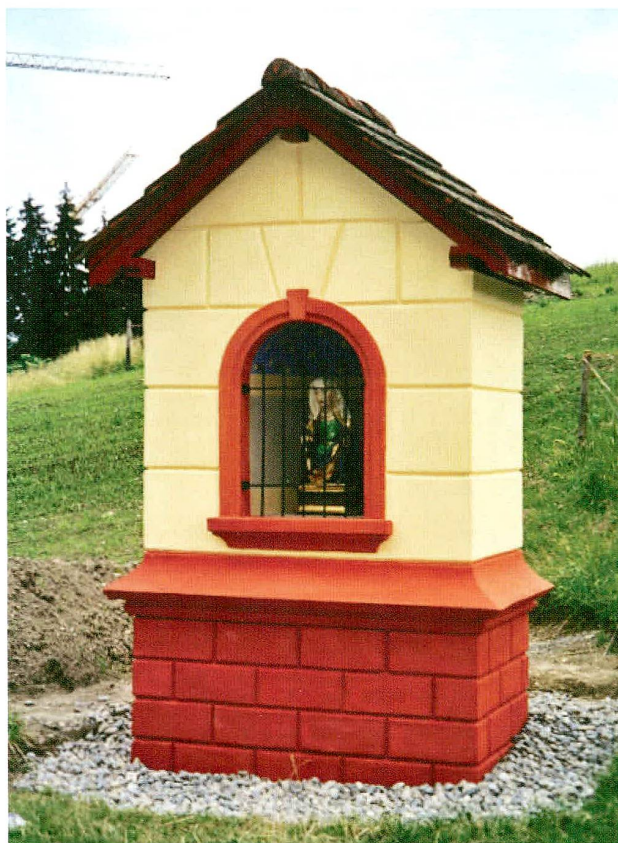
Abb. 28

Risch, Rischerstrasse, Bildstöcklein St. Verena. Bei der Restaurierung erhielt der reich gegliederte, 1902 errichtete Kleinbau seine ursprüngliche Farbfassung zurück.

Das jetzige Bildstöcklein wurde 1902 erstellt. Es besitzt die Form eines gemauerten Heiligenhäuschens unter flachgeneigtem Satteldach (Abb. 28). Das Sandsteingewände der rundbogigen Nische könnte vom früheren Bildstock übernommen worden sein. Die drei Schauseiten sind mit Putzquadern gegliedert und der Oberbau durch ein kräftiges Kaffgesims vom Sockel abgesetzt. Nach Entfernung des Dispersionsanstriches liess sich die originale Farbfassung in Resten feststellen: Der Sockel bis und mit Kaffgesims unter der Nische sowie die Nischenrahmung waren ziegelrot gehalten, der obere, gemauerte Teil und die ganze Rückwand gelblich, das Holzwerk des Daches englischrot; das Gewölbe in der Nische war blau mit gelben Sternen, die Wand gelbbraun, eingefasst mit abgesetzten, dunkleren Horizontalstreifen.

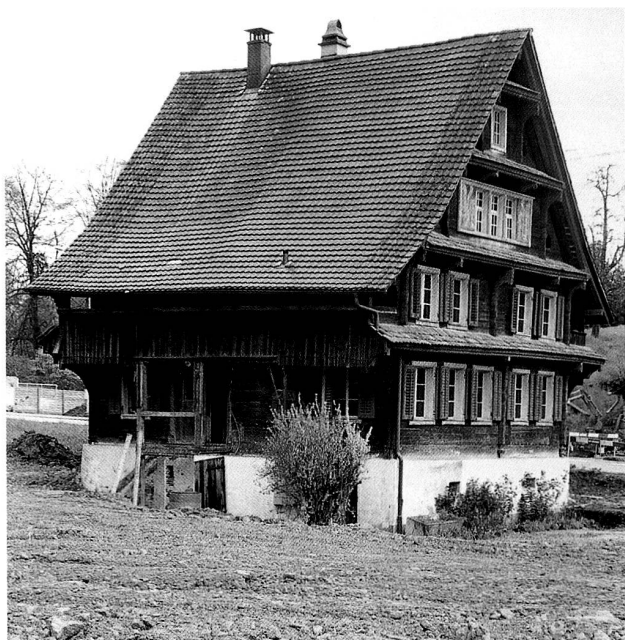
Abb. 29
Risch, Rischerstrasse, «Pächterhaus». Westliche Traufseite und Süd-
fassade. Zustand April 2001.

Das ehemalige Pfund- oder Sigristenhaus, heute «Pächterhaus» genannt, gehört neben der Kirche und dem Beinhaus mit dem Pfarrhaus und der ehemaligen Kaplanei (altes Schulhaus) zur historischen Baugruppe von Risch. Der Blockbau auf gemauertem Sockel (Abb. 29) wurde – gemäss den Angaben der Schweizerischen Bauernhausforschung – vermutlich um die Mitte des 18. Jahrhunderts im Stile eines traditionellen Bauernhauses erbaut. Der damalige Sigrist betrieb, wie auch der Pfarrer, eine eigene Landwirtschaft. Einen für Risch charakteristischen Akzent setzen die rot-weiss geflammten Schiebeläden vor den Giebelkammerfenstern sowie die roten Blockwandvorstösse. Zum Haus gehört ein Garten mit Einfriedung und eine Remise. Die aktuelle Sanierung betraf Umbauten im Innern und eine Aussenrestaurierung. Das Haus wurde im April 2001 als Denkmal von regionaler Bedeutung anerkannt und unter kantonalen Schutz gestellt.

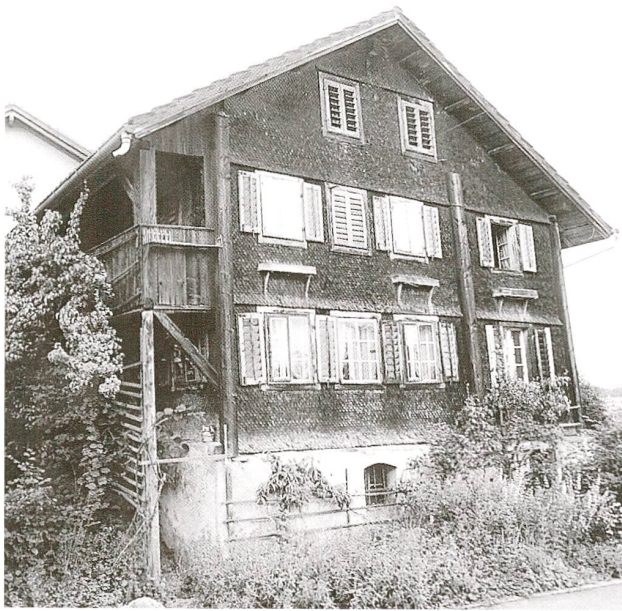
Abb. 30
Risch, Rotkreuz, Allrütliweg 5. Ostfassade, vor dem Abbruch im Juni 2001.

Das Wohnhaus am Allrütiweg 5 befand sich in einem baulich maroden Zustand (Abb. 30) und sollte abgebrochen werden. Obwohl es in keinem Inventar verzeichnet war, nahm die Kantonsarchäologie im Juni 2001 einen Augen-

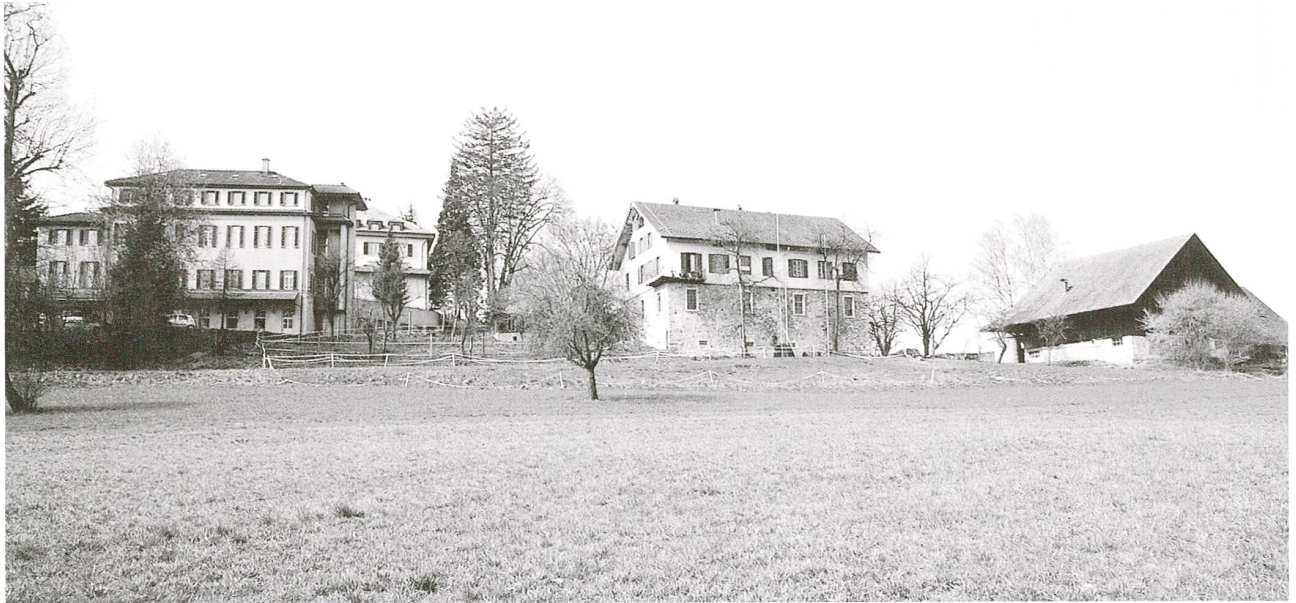
Abb. 32
Steinhausen, Schlossberg mit Schlosshof (Mitte) und zugehöriger Scheune (rechts) sowie Missionshaus (links). Blick Richtung Nordwesten, 2001.

Der Schlossberg, eine markante Erhebung am Westrand von Steinhausen, wird vom so genannten Schlosshof dominiert, der durch seine eigenwillige Bauweise mit massivem steinernem Sockelgeschoss und eher gedrungen wirkendem Oberbau auffällt (Abb. 32). Seit langem werden hier möglicherweise ins Mittelalter zurück reichende bauliche Reste vermutet. Mehrere Bauvorhaben in der jüngeren Vergangenheit (Neubau Missionshaus, Leitungsbauarbeiten) wurden deshalb archäologisch begleitet. Wesentliche Erkenntnisse konnten dabei aber nicht gewonnen werden.

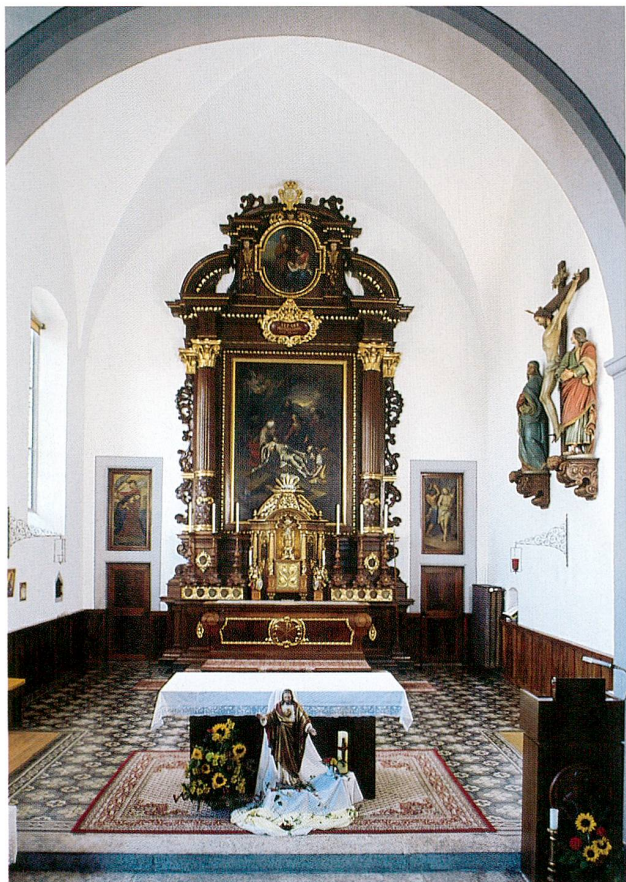
Ziel der Gesamtrenovation von 2001 war im Innern eine Reinigung und die Sanierung von Schäden, nicht die Rückführung auf einen früheren Zustand (Abb. 33). Wegen starkem Pilzbefall mussten im Chor die Gewebegrundlage und

Abb. 33
Zug, Kapuzinerkloster. Chor der Klosterkirche. Nach der Restaurierung von 2001.

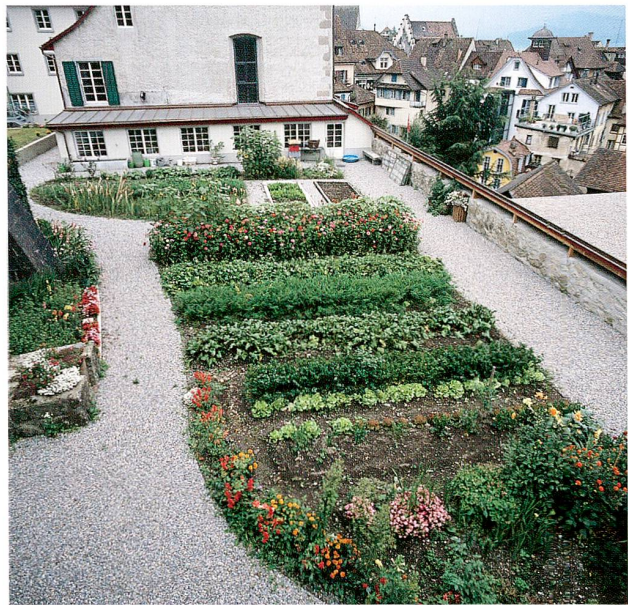
Abb. 34
Zug, Kapuzinerkloster. Teil der Gartenanlage.

Die Renovation der Fassade umfasste den teilweisen Ersatz des gerissenen Wormserverputzes durch einen Abrieb von ähnlicher Struktur und eine hellere Farbgebung in Anlehnung an den Ton des Naturputzes von 1935. Die Gartenanlage (Abb. 34) und der Innenhof des Kreuzgangs wurden nach den Angaben der Denkmalpflege teilweise umgestaltet und saniert.

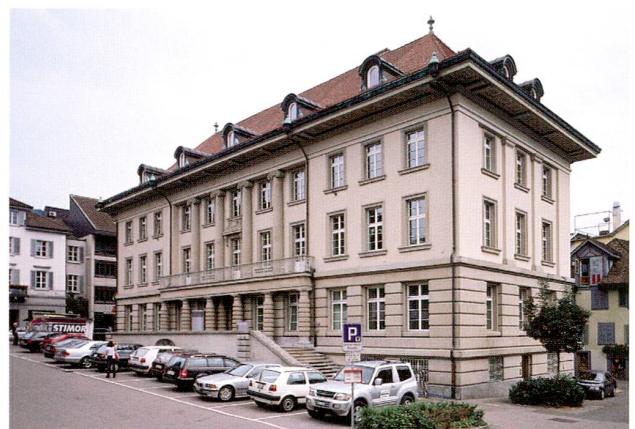
Abb. 36
Zug, Postplatz, Verwaltungsgebäude.

Erdgeschoss, verfertigt von Kunstschlosser Fritz Weber (1879–1914), entfernt. Sie gehörten zum ursprünglichen architektonischen Konzept, die Fensteröffnungen dahinter sind entsprechend ausgelegt und wirken nun als Leerstellen. Die beabsichtigte Sockelwirkung ist verloren gegangen (Abb. 36).

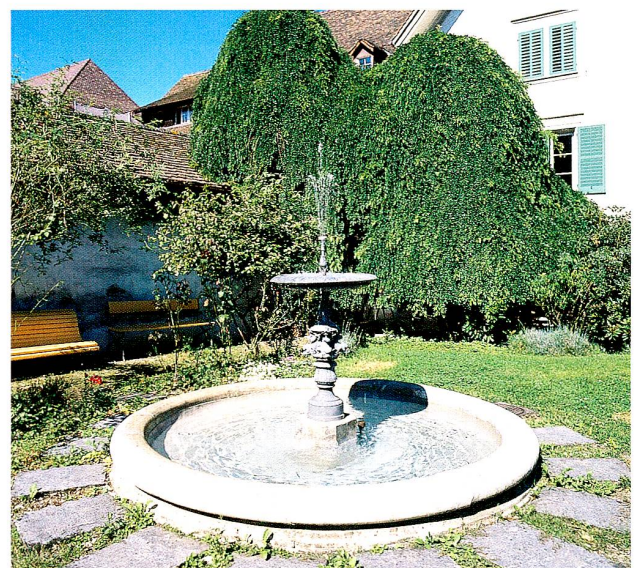
Abb. 39

Zug, St.-Oswalds-Gasse 13, Gartenbrunnen.

Der Brunnen bildet die Mitte des symmetrisch angelegten Gartens. Seine Instandsetzung bildet den Abschluss der Gesamtrestaurierung des Hauses. Das in den Boden eingelassene, runde Becken besteht aus Beton, während die kelchförmige, ornamentale Brunnenschale in der Anfang des 20. Jahrhunderts beliebten Galvanotechnik hergestellt wurde (Abb. 39).

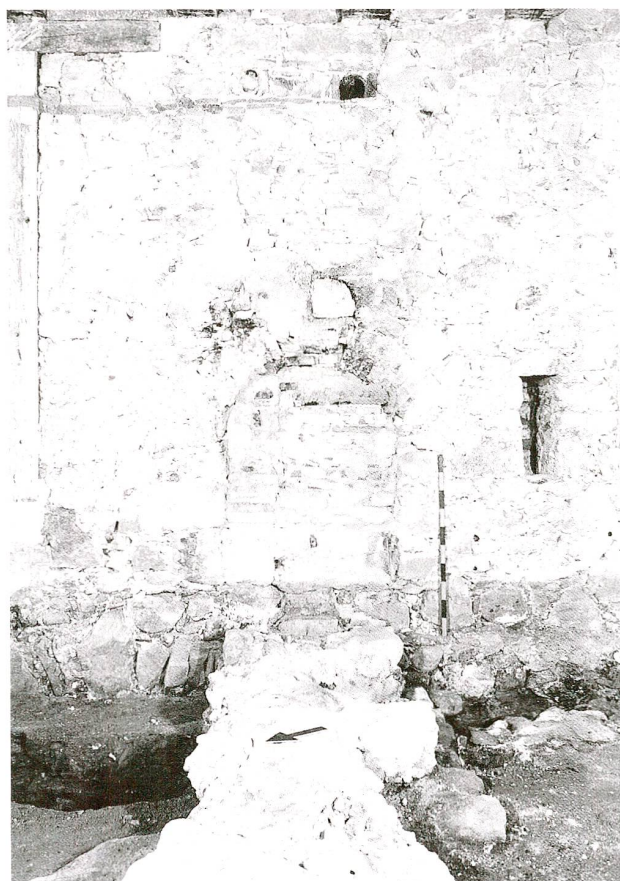
Abb. 40

Zug, Unteraltstadt 29, Erdgeschoss, Ostwand des Westraumes. Ofenkonstruktion und benachbarte Schlitzfenster aus dem Anfang des 17. Jahrhunderts. Zustand 2001, Einteilung der Messlatte in Dezimeter.

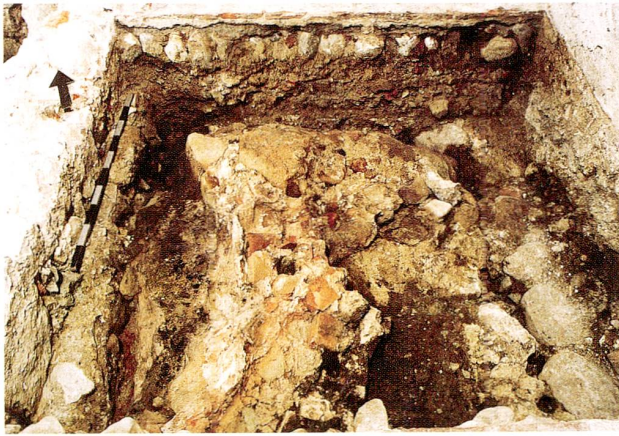
Abb. 41
Zug, Unteraltstadt 29. Spätmittelalterliche Ofenkonstruktion im Nordosten des Erdgeschosses. Die östliche Hauswand (rechts) stösst aussen an den Ehrgaben. Einteilung der Messlatte in Dezimeter.

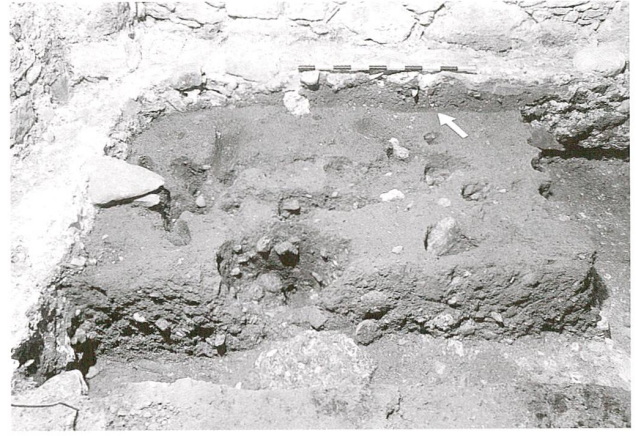
Abb. 42
Zug, Unteraltstadt 29. Nordwestecke des Erdgeschosses mit kleinen, in den gewachsenen Boden eingetieften Löchern. Einteilung der Messlatte in Dezimeter.
