**Band:** 20 (2004)

**Artikel:** Amt für Denkmalpflege und Archäologie

# Amt für Denkmalpflege und Archäologie

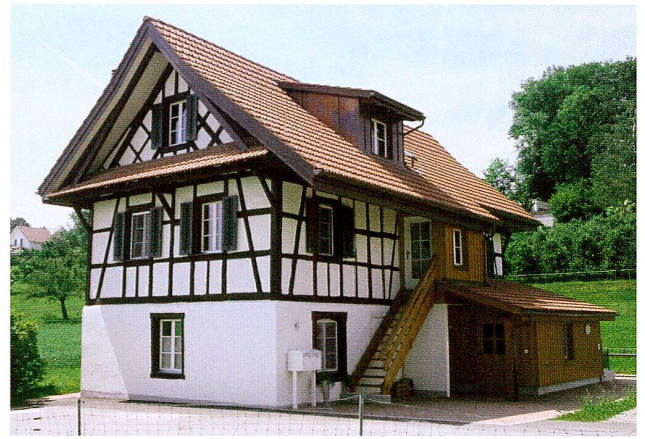
Abb. 1

*Baar, Blickensdorf, Unterbrüglenweg 8, ehemalige Sennhütte. Ansicht von Osten.*

Die ehemalige Sennhütte gehört zu der um 1790 erbauten Hofstatt Unterbrüglen im Zentrum von Blickensdorf. 1813 umfasste der Hof neben dem Wohnhaus eine Scheune mit Trotte, eine Sennhütte und eine Weidescheune. Die Sennhütte soll früher unter anderem als Käserei gedient haben, bis sie um 1959 zu Wohnzwecken genutzt wurde. Über einem gemauerten, nicht unterkellerten Sockelgeschoss befindet sich eine eingeschossige Fachwerkkonstruktion mit Satteldach. Mit seinen bautechnischen Details hat das einfache, gut erhaltene Gebäude überdurchschnittliche architektonische Qualitäten. Es hat zudem einen grossen typologischen Wert. Mit einer dem Gebäude angepassten Grundrissdisposition und einem traditionellen Anbau kann es sinnvoll genutzt und somit erhalten werden (Abb. 1).

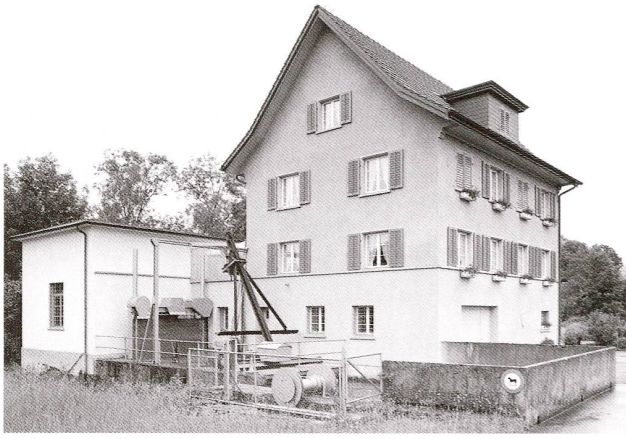
Abb. 5  
Cham, Kloster Frauental, Verwalterhaus, Turbinenhaus und Wasserkraftanlage. Gesamtansicht von Nordwesten.

Die Zisterzienserinnenabtei Frauental, wahrscheinlich 1231 gegründet, besteht neben dem eigentlichen Kloster aus mehreren Wirtschaftsgebäuden. Das Kloster bildet mit seinen 26 Firsten ein kleines Dorf, das von der Kirche und dem Geviert der Konventgebäude beherrscht wird. Dank Scheu-

nen und Ställen, Mühle und Sägerei, Reibe, Stampfe und Ziegelhütte, Bäckerei, Sennerei, Reb- und Fischhaus war das Kloster über Jahrhunderte hinweg wirtschaftlich autonom. Der grösste Teil der Anlage steht sozusagen auf einer Insel, die im Osten von der Lorze und im Westen von einem Kanal begrenzt wird.

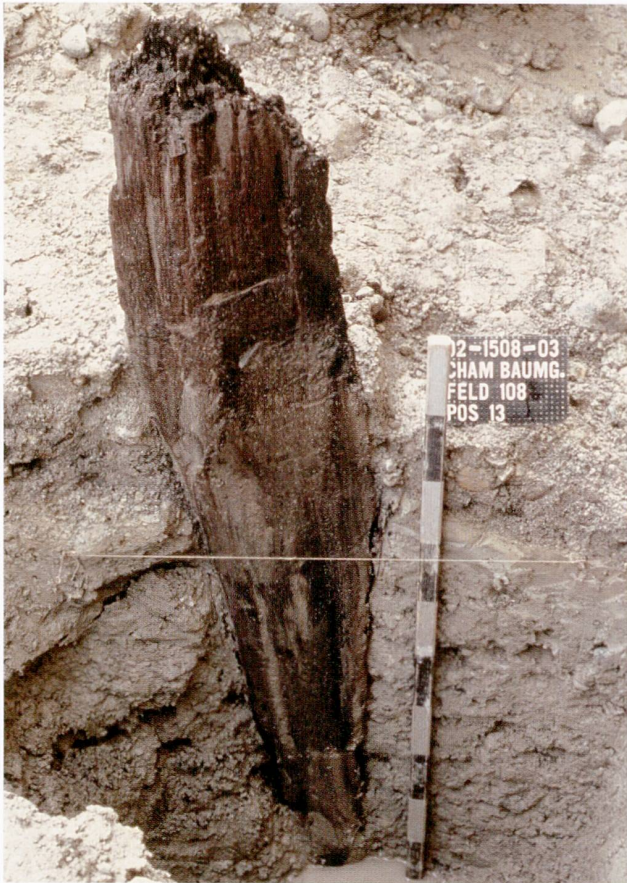
Abb. 7  
 Cham, Hagendorn, römerzeitliche Wassermühle und Gewerbezone.  
 Im Grundwasser haben sich die Spitzen mächtiger Eichenpfähle erhalten.  
 Sie gehören zur technischen Anlage der römerzeitlichen Wasserräder.

ligen Grabung kamen gut erhaltene Bauteile von drei hölzernen Wasserrädern und der Grundriss eines Gebäudes zum Vorschein. Zudem wurden zahlreiche Kleinfunde ausgegraben, darunter einige Spitzenstücke wie ein Silberlöffel, eine Schlangenfadenglasflasche und der Griff eines Klappmessers mit der Darstellung eines Hirten, der ein Lamm trägt.

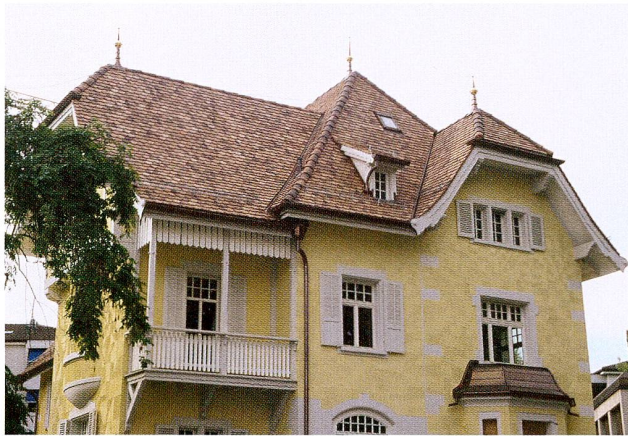
Abb. 9  
Cham, Schulhausstrasse 10, «Doktorhaus». Ansicht von Süden.

Das Gebäude wurde in dem für die Zeit nach der Jahrhundertwende modernen Heimatsstil gebaut und blieb bis heute innen und aussen weitgehend original erhalten. Leichte Vorsprünge der Fassaden und eine entsprechend abwechslungsreiche Dachgestaltung mit einem vom Hauptwalm ausgehenden, asymmetrisch angeordneten Nebenfirst mit Krüppelwälmern bewirken eine malerische Gesamterscheinung. Auf den Firstenden sitzen kunstvoll getriebene Knäufe. Das Vorderhaus besitzt einen kunsthandwerklich strukturierten Verputz, der auch die Gartenmauer überzieht. Die Fenster sind zeittypisch mit durchgehenden Flügeln und feingesprossenen Kämpferstücken

gestaltet. Der weich gerundet vorspringende Erker auf der Westseite und die geschweifte Dachform des Parterre-Erkers auf der Südseite zeigen die Nähe des Jugendstils, während die Krüppelwölme, das vorgeblendete Fachwerk im Westgiebel und der schmucke, hölzerne Balkon heimatverbundenes Bauen dokumentieren. Das zur damals unüberbauten Nordseite gewendete Hinterhaus mit Garage ist einfacher gehalten.

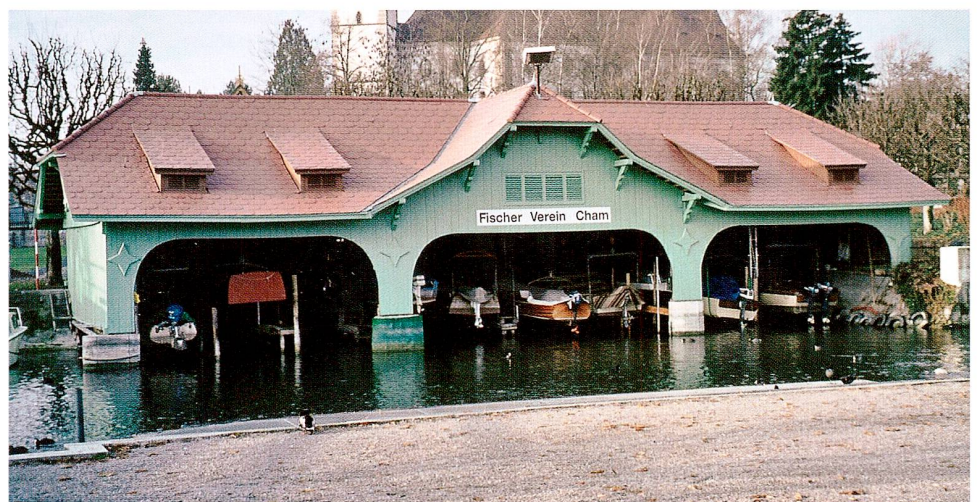
Abb. 10  
Cham, Seestrasse, Bootshaus an der Lorze. Ansicht von Osten.

Das Bootshaus wurde 1930 in der Tradition des Heimatstils gebaut. Die Farbgebung und das Bestreben, traditionelle und zeitgemässe Materialien handwerksgerecht zu verarbeiten, ist zeittypisch. Auffallend ist das mächtige, mit grossformatigem Faserzement-Schiefer gedeckte Krüppelwalmdach mit langen Schlepplagen. Der raffiniert konstruierte Dachstuhl, an dem auch die Schiffe aufgehängt sind, besteht aus einem Fachwerk, das mit einer unregelmässigen Vertikalschalung verkleidet ist. Die feingliedrigen Jalousieläden und die zwischen den Bootsöffnungen angebrachten Sterne sind stiltypische Dekorationen. Dem gegenüber zeigt sich die Moderne in den exakt geschnittenen, schnörkellosen Bootsöffnungen. Das Bootshaus bildet zusammen mit dem Pförtner- und Gärtnerhaus der Villette ein stimmiges Ensemble. Die denkmalpflegerischen Massnahmen beschränkten sich auf Reparaturen, die Erneuerung des Anstrichs und die Neueindeckung mit dem ursprünglichen Material (Abb. 10).

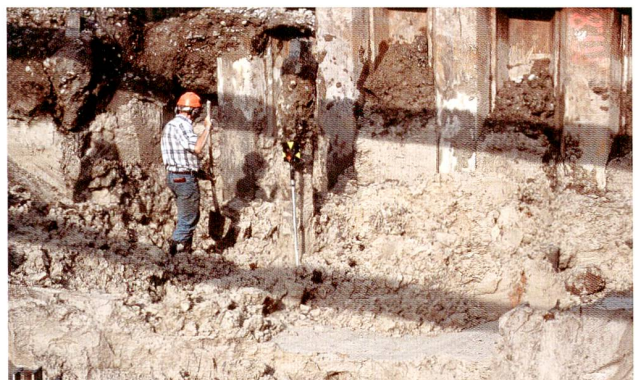
Abb. 13  
Hünenberg, Chämleten, Dersbachstrasse 63. Auf dem Grund der Baugrube kamen im Grundwasser Überreste jungsteinzeitlicher Hausbauten zum Vorschein.

In ca. 1,50 m Tiefe stiess man auf die in der Seekreide steckenden Holzpfähle. Sie wurden fortlaufend freigelegt, eingemessen und geborgen. Insgesamt fielen knapp über 200 Hölzer an, die für die Alters- und Artbestimmung beprobt wurden (Abb. 13). Die Pfähle erreichten einen Durch-

messer von durchschnittlich 6–8 cm. Massivere Eichenpfähle mit Durchmessern bis 14 cm stellten eine Ausnahme dar. Eine Begrenzung des Pfahlfeldes liess sich nicht feststellen, ebenso wenig Hausgrundrisse oder sonstige konstruktive Verbindungen der einzelnen Hölzer. Im Verlauf der Aushubarbeiten konnte auch etwas Fundmaterial (Keramik, Steinbeilfragment mit Sägeschnitt, steinerne Schleifplatte) geborgen werden.

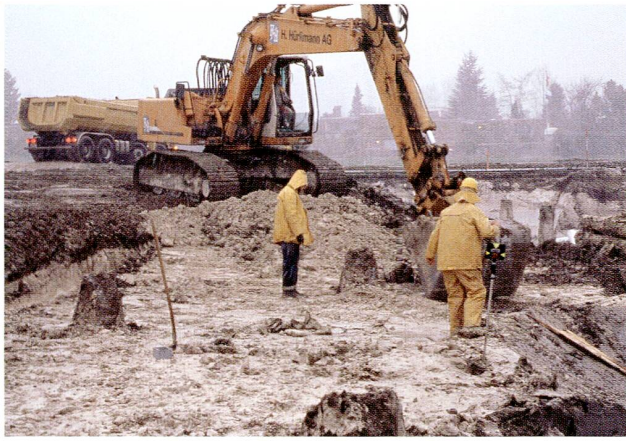
Abb. 14

**Hünenberg, Chämleten, Dersbachstrasse 150–162.** Bei widrigen Verhältnissen konnten in einer Baugrube neue Erkenntnisse über das Pfahlfeld der jungsteinzeitlichen Siedlung gewonnen werden. Das Uferdorf reicht wesentlich weiter nach Westen als bisher angenommen.

Beim Aushub für eine grössere Überbauung kamen erwartungsgemäss Konstruktionshölzer zum Vorschein. Überraschend war allerdings die grosse Zahl von rund 1000 Pfählen, worauf uns die Sondierungen in diesem Bereich nicht vorbereitet hatten. Beim sorgfältigen Abschälen der

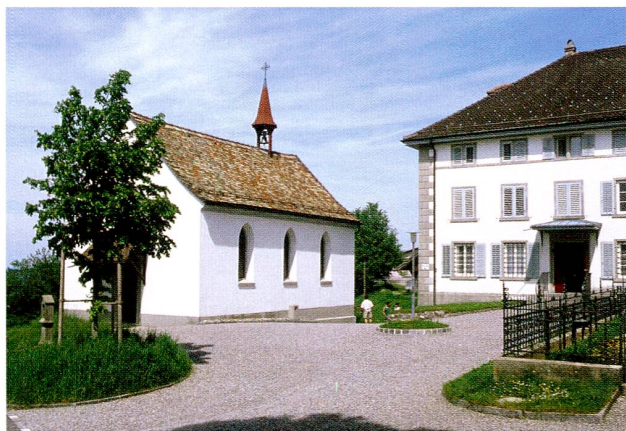
Abb. 15

**Menzingen, Gubel, Kloster Maria Hilf.** Umgebung der Klosteranlage mit Ölbergkapelle.

zahl von kleinen Massnahmen unkontrolliert verändert. Bänke, Abfallkörbe, Hinweistafeln, Spielplatzgeräte, verschiedene Bepflanzungen und vieles mehr machten den Ort unansehnlich. Im Zusammenhang mit dem Neubau einer Stallscheune für den kloster eigenen Gutsbetrieb machte die Denkmalpflege darauf aufmerksam, dass der desolate Zustand des Aussenraums den historischen Qualitäten des Ortes nicht mehr entspreche. Der Vorschlag, Massnahmen zur Umgebungsgestaltung zu planen, wurde mit Hilfe des Amtes für Raumplanung in die Tat umgesetzt. Das Projekt des Landschaftsarchitekten wurde zusammen mit der Klostergemeinschaft und den beteiligten Amtsstellen entwickelt und hat in diesem Zusammenhang auch zur Sensibilisierung der verschiedenen Anliegen beigetragen. Das Resultat der koordinierten Planung ist eine Umgebungsgestaltung, die den historischen Qualitäten des Ortes und den heutigen Bedürfnissen gerecht wird (Abb. 15).

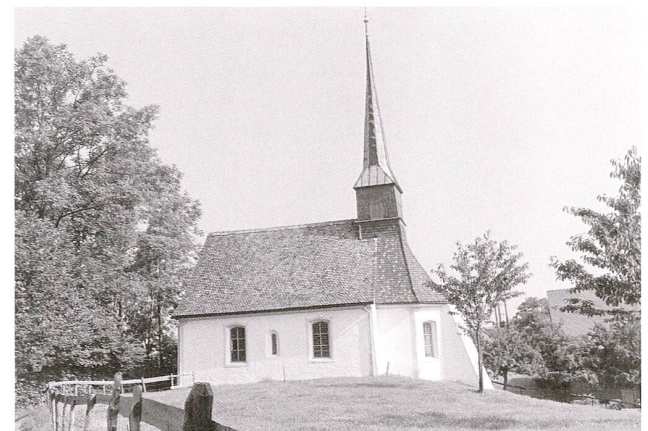
Abb. 16

**Menzingen, Schönbrunn, Kapelle St. Bartholomäus.** Ansicht von Süden.

Die Aussenfassaden der Kapelle wurden gereinigt und ausgebessert, die verputzten Flächen mit Mineralfarbe und das Holzwerk mit Ölfarbe gestrichen (Abb. 16).

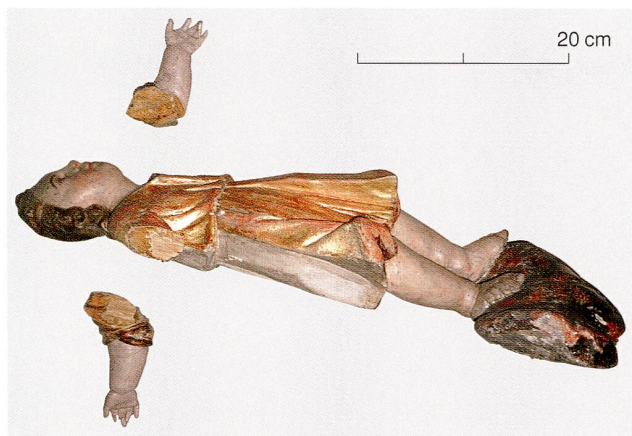
Abb. 17  
Menzingen, Wilen, Wegkapelle St. Ottilia. Jesusfigur, aufgefunden nach dem Diebstahl.

Das neugotische Kapellchen St. Ottilia wurde 1859 an Stelle eines älteren errichtet. Das mit einem Satteldach und Biberschwanzziegeln eingedeckte, langrechteckige Kapellchen weist spitzbogige Seitenfenster und strassen-seitig eine sandsteingewandete Türe auf. Der Innenraum ist mit einer einfachen Holztonnendecke ausgekleidet. In der Leibung des Rundfensters stand die barocke Figur, die Jesus als Knaben darstellt. Diese Figur wurde zu unbekannter Zeit aus der Kapelle gestohlen und im Juni 2001 defekt vor der Kapelle gefunden (Abb. 17).

Die Restaurierung der Figur umfasste das Befestigen der Arme und die Ergänzungen der Hände durch einen Holzbildhauer. Die Figur wurde anschliessend gereinigt, und schadhafte Stellen wurden retouchiert. Die Jesusfigur ist heute wieder am ursprünglichen Platz aufgestellt.

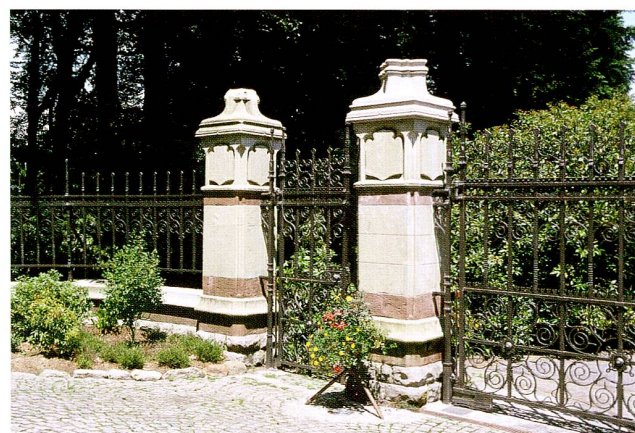
Abb. 18  
Risch, Schloss Buonas. Parkportal beim Pförtnerhaus.

Carl August von Gonzenbach liess 1873–77 nicht nur das «Neue Schloss» nach Plänen des englischen Architekten William Wilkinson errichten, sondern auch den heutigen Schlosspark mit verschiedenen Nebengebäuden anlegen. Das neugotische Schloss wurde leider 1970 abgebrochen, viele Nebenbauten und Anlagen sind aber erhalten geblieben. Das Parkportal an der Kantonsstrasse ist der Hauptzugang der Gesamtanlage. Die aufwändige Toranlage steht zwischen hohen, reich profilierten, steinernen Pfeilern. Die Gitter des Haupttors und der seitlichen Tore sind hervorragende Kunstschmiedearbeiten (Abb. 18).

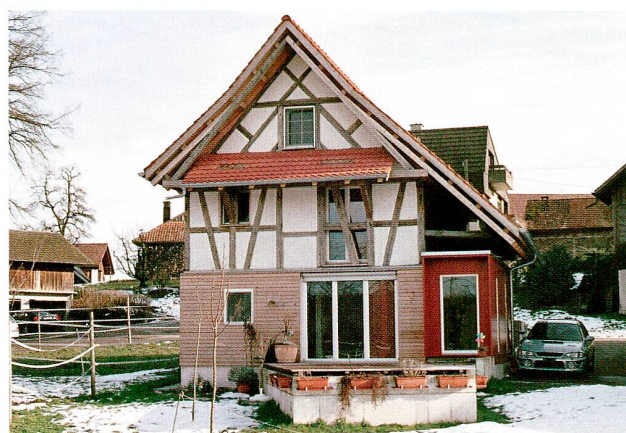
Abb. 19  
Steinhausen, Erli, ehemaliges Wasch- und Brennhaus. Ansicht von Nordwesten.

Das ehemalige Wasch- und Brennhaus wurde 1813 erbaut und ist ein wichtiger Bestandteil des Hofes Erli (Abb. 19). Das Erdgeschoss, das die Feuerstelle beherbergte, ist gemauert. Im Obergeschoss bestehen die Giebelwände aus Fachwerk und die Seitenwände, die durch das stark heruntergezogene Ziegeldach geschützt sind, aus Holz. Verschiedene Fensteröffnungen bieten eine ausreichende Belichtung für das Arbeiten im Erdgeschoss. Im Obergeschoss erhellen Fenster nur jene Räume, die nicht als Lagerraum dienen. Das ehemalige Wasch- und Brennhaus ist ein in Konstruktion und Gestaltung typischer landwirtschaftlicher Kleinbau. Weil das Gebäude für den Landwirtschaftsbetrieb nicht mehr benötigt wurde, konnte seine Erhaltung nur durch eine Umnutzung sichergestellt werden. Der aktuelle Umbau zu einem Wohnhaus berücksichtigt die traditionel-

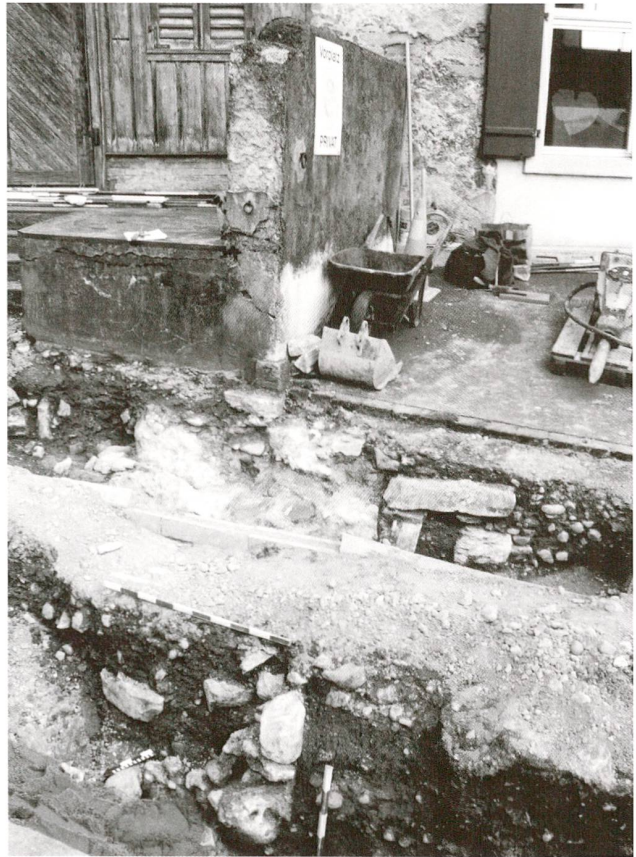
Abb. 22

Im hinteren Teil des Erdgeschosses (Nordseite) wurde ein West–Ost ausgerichteter Keller mit Tonnengewölbe festgestellt. Er wurde von Osten durch eine Rundbogentüre erschlossen. Vermutlich bildete diese Ostwand ursprünglich auch die Ostfassade des Gebäudes, was auf einen Durchgang oder eine schmale Gasse zwischen den Häusern 11 und 13 hinweist. Im vorderen Teil des Hauses (Westwand) kam im ersten und zweiten Obergeschoss hinter dem aktuellen Wandtäfer eine ältere Blockwand zum Vorschein (Abb. 23). Diese setzte sich ursprünglich Richtung Norden fort und endete wahrscheinlich auf der Flucht der darunter liegenden Kellernordwand. Die Blockwand zeigte auch Spuren der ehemaligen Südfassade, die in späterer Zeit ersetzt wurde. Von der ursprünglichen Innenraumaufteilung waren eine Binnenwand im ersten und zweiten Ober-

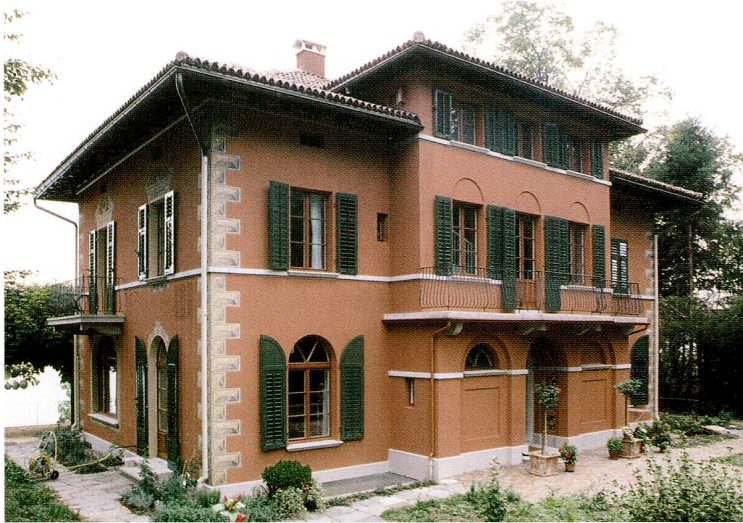
Abb. 24  
Zug, Artherstrasse 29, «Casa Rossa». Ansicht von Südosten.

Die «Casa Rossa» wurde 1919/20 von den Architekten Dagobert Keiser und Richard Bracher als zweiter Wohnsitz für den Apotheker und Kaufmann Ernst Wyss gebaut. Die Villa steht an schönster Aussichtslage hangseitig über der Artherstrasse am See (Abb. 24). Das einfache Volumen des Hauses ist mit Sgraffito-Arbeiten an den rot verputzten Fassaden (Kunstmaler Heinrich Appenzeller, Zürich) im Stil einer toskanischen Renaissance-Villa dekoriert. Stukkaturen, Malereien (insbesondere Supraporten in der Eingangshalle) sowie Schreiner- und Schlosserarbeiten fügen sich zu einem einheitlichen, für die Zeit und die Architekten charakteristischen Innenausbau (Abb. 25). Die Sanierung betraf Instandsetzungsarbeiten an den Fassaden und am Dach, den Einbau von neuen Fenstern sowie umfangreiche Restaurierungsarbeiten im Innern.

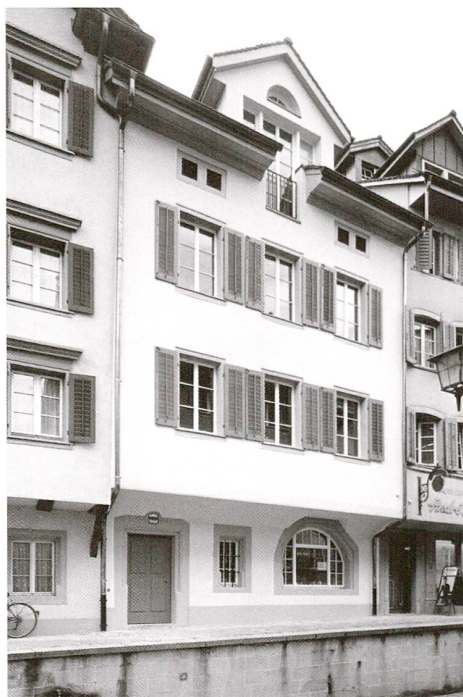
Abb. 27  
Zug, Grabenstrasse 22, Pfrundhaus St. Jakob. Ansicht Oberaltstadt.

Diese stellte es den Verena-Krankenschwestern als Wohnstätte zur Verfügung. Die Gesamtrenovation war mit Umbauten im Innern verbunden. Gegen die Oberaltstadt wurde eine neue Giebel-lukarne errichtet (Abb. 27).

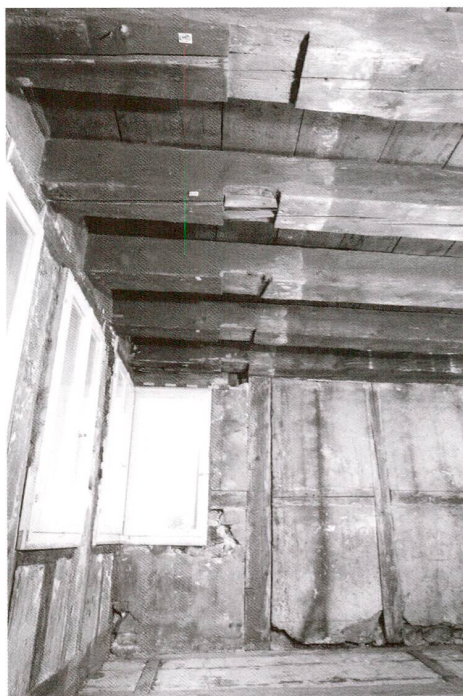
Abb. 29

**Zug, Oberaltstadt 14, erstes Obergeschoss.** Blick Richtung Süden. Deckenbalken mit Aussparungen für eine ehemalige Ostfassade. Die Spuren zeigen eine Auskrägung der Balken von ca. 80 cm.

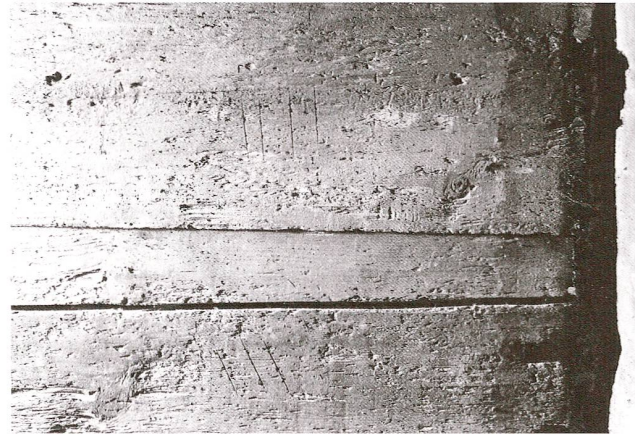
Abb. 33  
**Zug, Oberwil, Artherstrasse 128.** Erdgeschoss, Nordostraum, Westwand. Blick Richtung Westen. Kerben als Nummerierungszeichen an den Kanthölzern des Blockbaus.

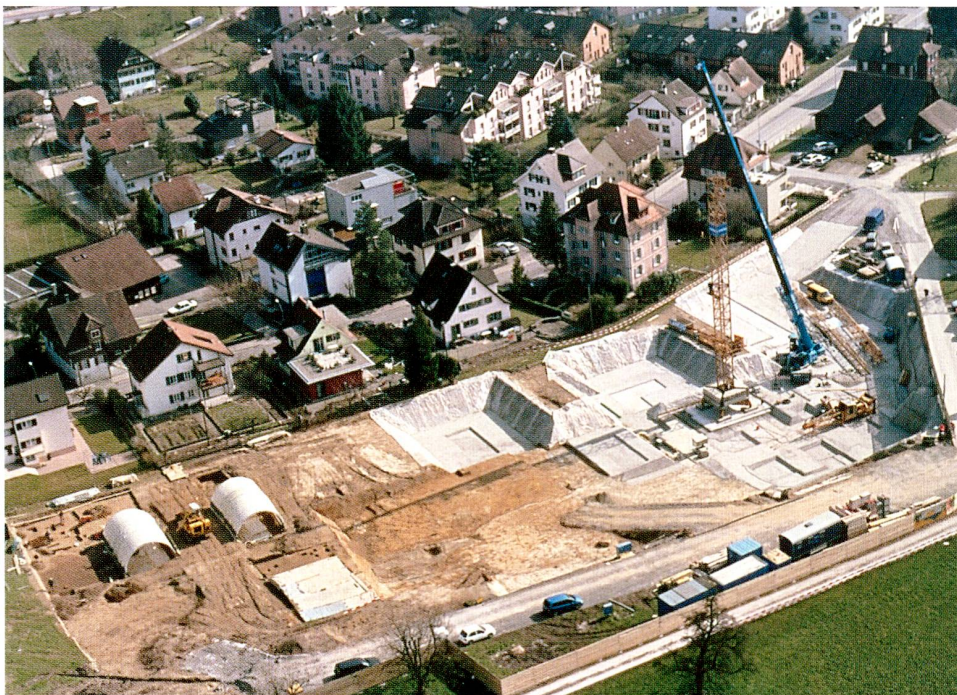
Abb. 36

**Zug, Rothuswiese.** Die archäologische Ausgrabung verursachte dank einer koordinierten Planung einmal mehr keine Verzögerung des Bauvorhabens. Die Überbauung und archäologische Ausgrabung wurden in zwei Etappen realisiert. Rechts ist die erste Baustufe im Gange (Fläche wurde 2002 ausgegraben), links läuft die zweite Grabungsetappe (Fläche wird 2004 überbaut).

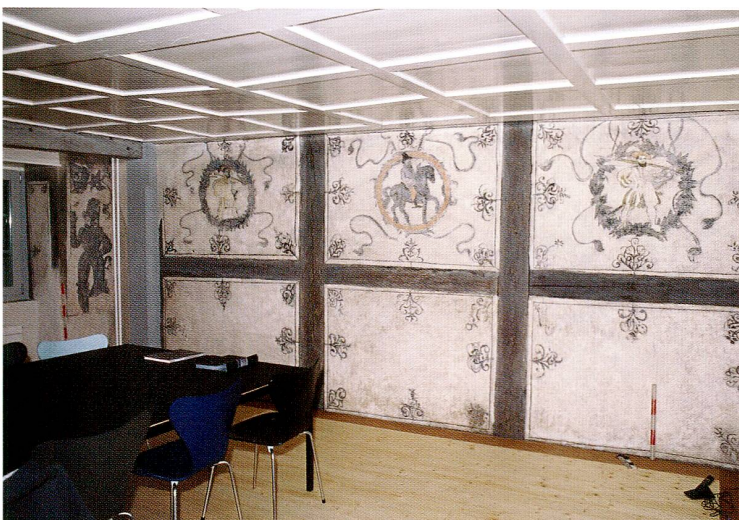
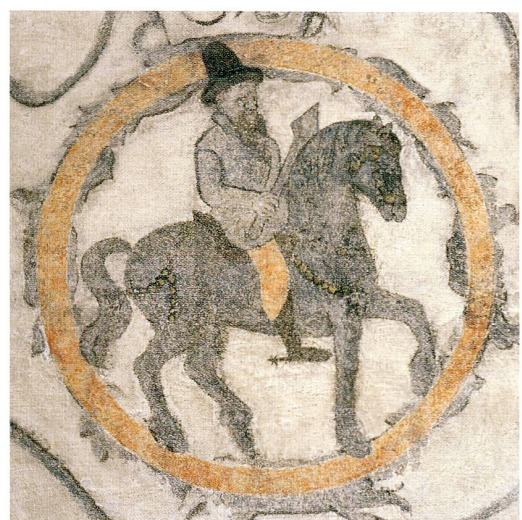
Abb. 40  
**Zug, Unteralstadt 9, zweites Obergeschoss.** Wandmalerei. Gesamtansicht der Nordwand (links) und Detail (rechts).

Im zweiten Obergeschoss wurden auf den Füllungen der seitlichen Fachwerkwände Malereien entdeckt (Abb. 40), die vermutlich aus dem zweiten Viertel des 16. Jahrhunderts
