Zeitschrift: Tugium : Jahrbuch des Staatsarchivs des Kantons Zug, des Amtes für Denkmalpflege und Archäologie, des Kantonalen Museums für Urgeschichte Zug und der Burg Zug

Artikel: Amt für Denkmalpflege und Archäologie

Amt für Denkmalpflege und Archäologie

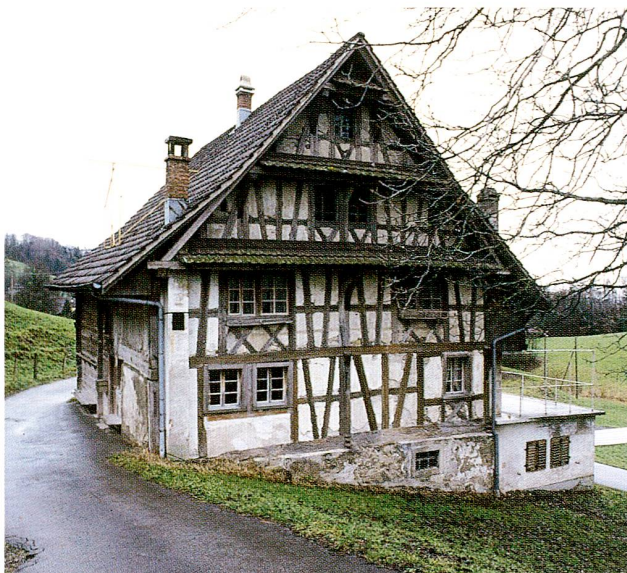
Abb. 26
Neuheim, Baarburgstrasse 10, Wohnhaus. Der in Fachwerkbauweise errichtete Hinterteil des Wohnhauses. Blick Richtung Süden.

Das zweigeschossige Wohnhaus mit gemauertem Kellersockel ist aus drei konstruktiv unterschiedlichen Teilen gebaut: Der südliche Teil – zwei Kammern im Erdgeschoss und drei Kammern im ersten Obergeschoss sowie der Quergang – ist als Blockbau errichtet. Der nördliche Teil mit der Küche, den hinteren Kammern und der Nordwand des Querganges ist in Fachwerktechnik gebaut (Abb. 26). Der Dachstuhl schliesslich ist eine Mischkonstruktion von stehendem Stuhl (mit Dachkammer) im unteren Bereich und liegendem Stuhl über dem Kehlboden. Das Haus ist bis auf den nordöstlichen Teil, wo sich die Küche befindet, unterkellert. Die Kellerräume dürften mit Ausnahme des Anbaus an der Westseite zum ursprünglichen Bau gehören. Als einzige Zierelemente des Hauses sind das Rillenfries in den Stuben des Erdgeschosses und die Vordachträger mit «Rosskopf»-Dekor an der Fassade zu erwähnen. Bemerkenswert ist der Fund eines kolorierten Holzschnittes des Zuges

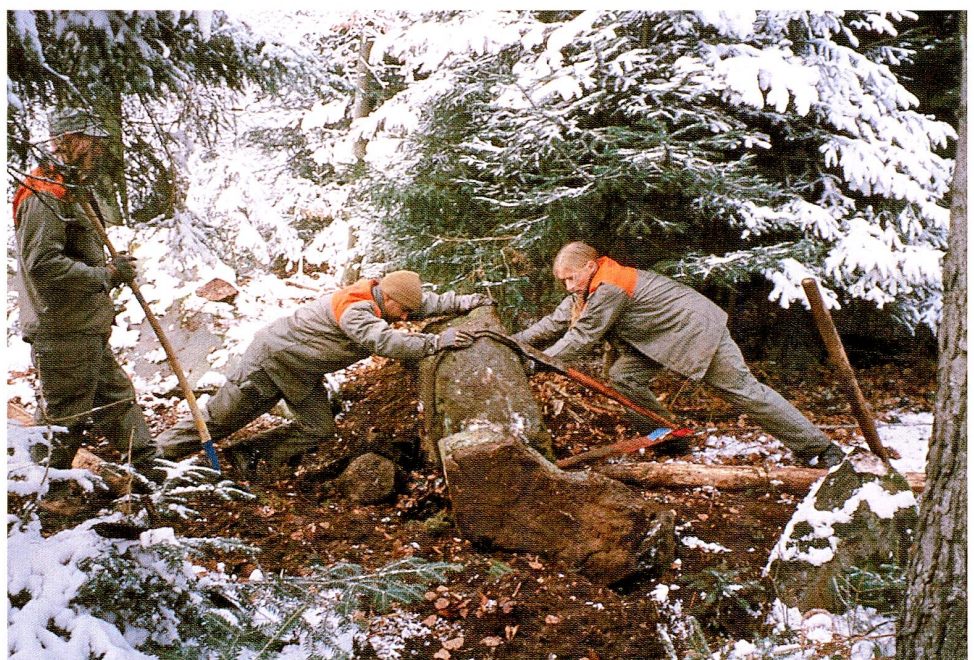
Abb. 31

Risch, Chilchberg, Steinreihe.
Zivilschutzleistende im Einsatz.
Umgestürzte Steinblöcke werden
wieder aufgerichtet.

in den vergangenen Jahren massive Schädigungen. Insbesondere beim Abräumen von Sturmholz wurden in den letzten Jahren zahlreiche Steine aus der Reihe herausgerissen und teilweise entfernt. Auf Initiative der Gemeinde Risch hin machten unter Anleitung der Kantonsarchäologie rund dreissig Zivilschützer der Pionierkompanie Berg die schlimmsten Schäden rückgängig. Gegen siebzig Steinblöcke wurden wieder aufgerichtet oder an ihren richtigen Platz zurückbefördert. Dabei mussten Blöcke von bis zu zwei Tonnen Gewicht bewegt werden. Das seltene Kulturdenkmal befindet sich nun wieder in einem passablen Zustand. Noch immer sind Entstehung und Funktion der Steinreihe unbekannt.

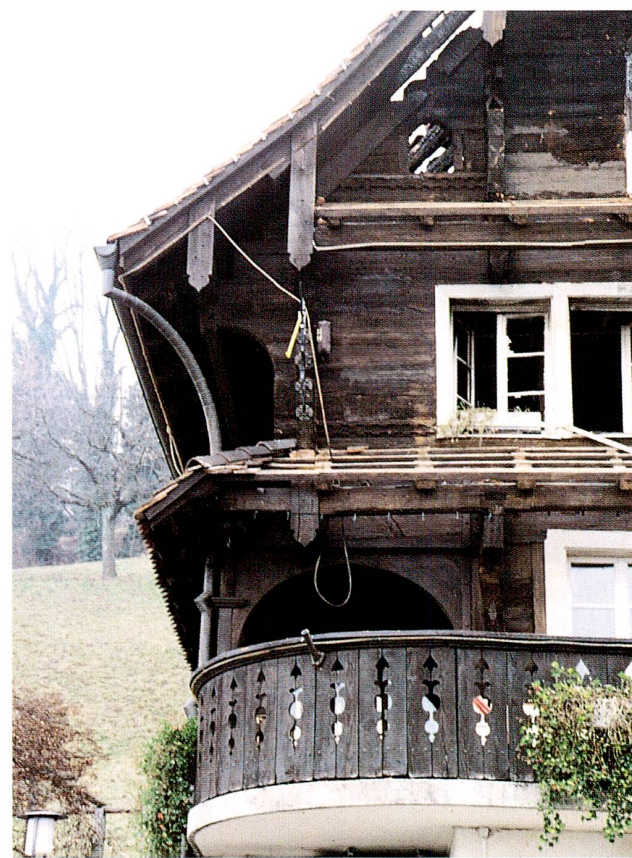
Abb. 37
Walchwil, Zugerstrasse 80, Restaurant Hörndli. Lauben, Vordächer und Zierformen an der seeseitigen Fassade, nach dem Brand. Blick Richtung Osten.

Das Restaurant Hörndli in Walchwil brannte am 19. No- vember 2003 ab. Vor dem Abbruch der Brandruine konnten die Reste fotografisch dokumentiert werden. Das Haus war ein typischer zweigeschossiger Blockbau mit Quergang. An dekorativen Elementen sind die Vordachträger mit sorg- fältig ausgearbeiteten «Rossköpfen» sowie ein Rillenfries mit Konsolen bemerkenswert (Abb. 37). Je drei Fichten- und Tannenproben aus verschiedenen Teilen des Hauses wurden dendrochronologisch untersucht. Sie gehören alle zur gleichen Bauphase. Der jüngste gemessene Jahrring

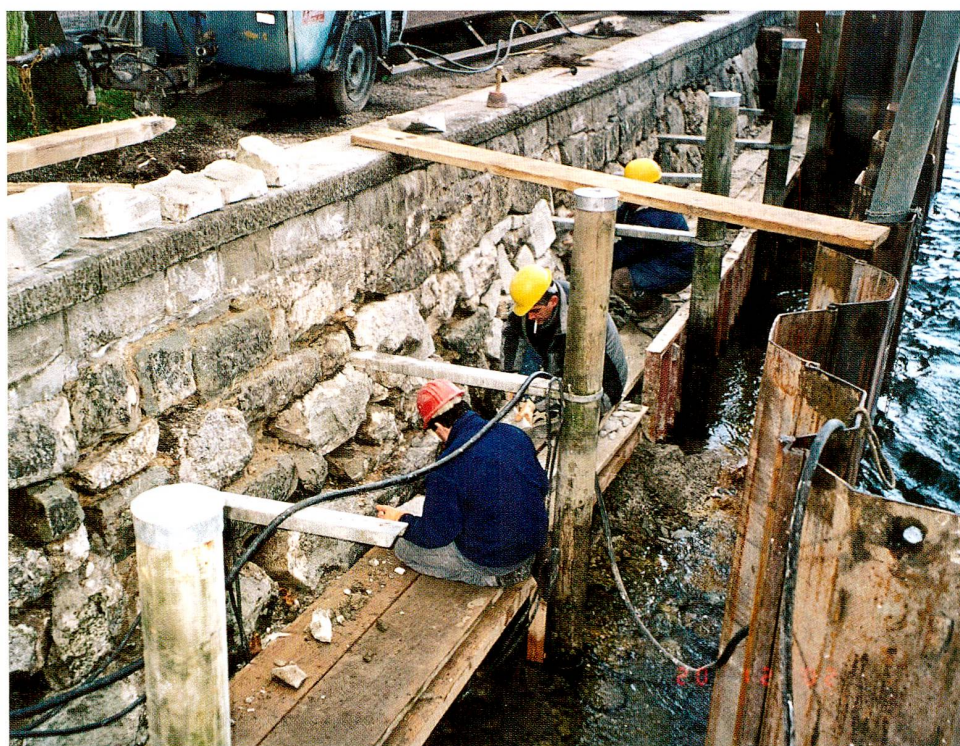
Abb. 41

Zug, Hechtleist bis Katastrophenbucht, Ufermauer. Sanierungsarbeiten. Ansicht von Westen.
