Der Lauihof in Walchwil

Ein seltenes Doppelwohnhaus des 16. Jahrhunderts

Adriano Boschetti-Maradi und Peter Holzer, mit einem Beitrag von Beat Dittli

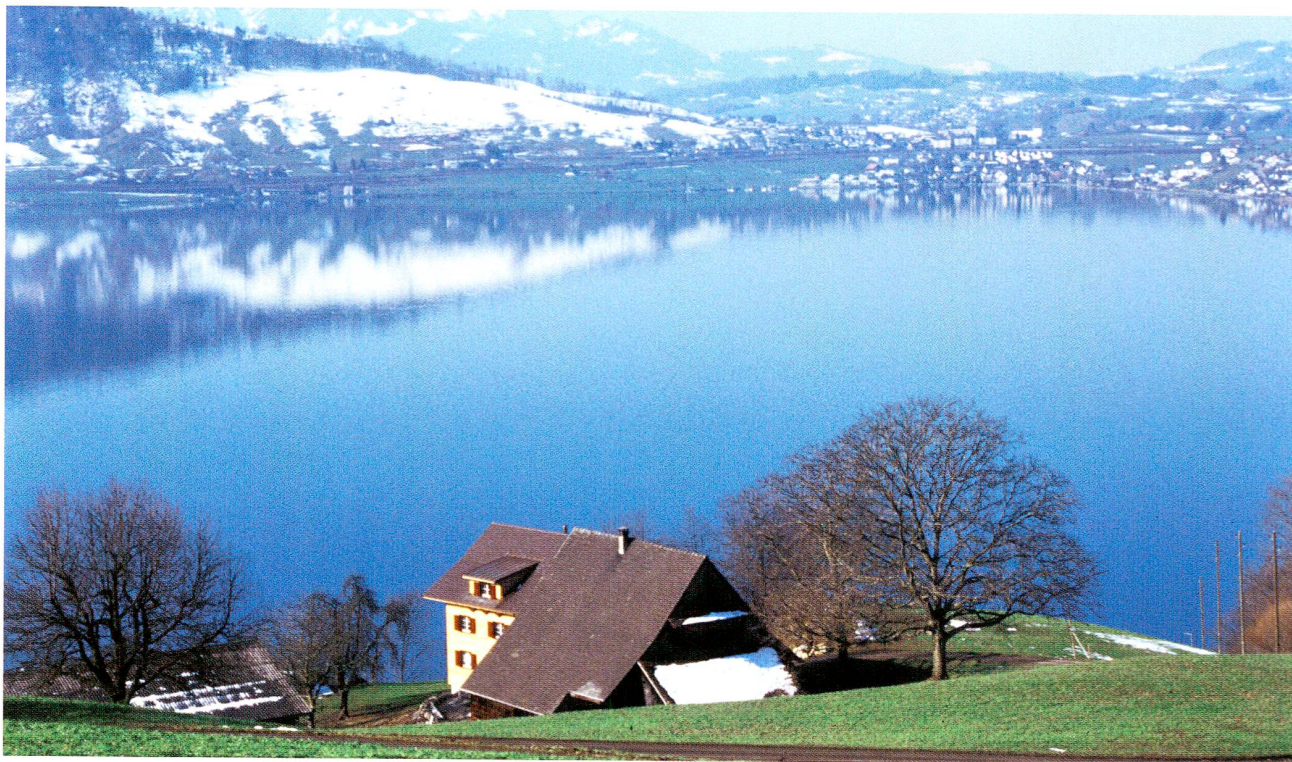
Abb. 1

Walchwil, Lauihof. Das vordere Haus mit dem grossen Dach ist das heute abgebrochene alte Wohnhaus, dahinter der Neubau. Blick nach Südwesten, im Hintergrund der Pilatus.

Der Lauihof liegt etwa 1 km nördlich des Dorfes Walchwil an herrlicher Aussichtslage am Südwesthang über dem Zugersee (Abb. 1).¹ Das alte Wohnhaus war mit seinem Giebel und seiner Hauptfassade nach Südwesten gerichtet. Auf dem gemauerten Sockelgeschoss erhob sich ein zweigeschossiger Blockbau mit steilem Dach. Stube und Kammern lagen an der Hauptfassade, der quer zum First verlaufende Gang und die Küche dahinter. An der Rückseite des Hauses war ein Schopf angebracht.

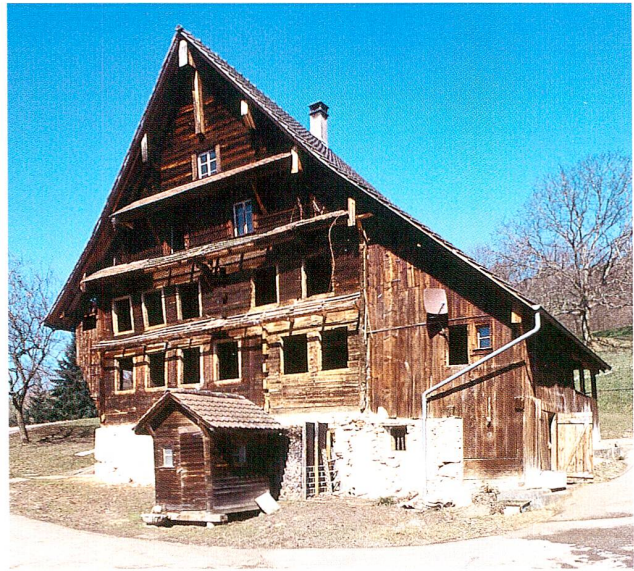
Abb. 3
Walchwil, Lauihof. Südwestfassade. Auf dem gemauerten Sockelgeschoss mit dem Keller erhebt sich der Blockbau und darüber das später neu erbaute Dachgeschoss. Die Stubenfassade ist zu einem grossen Teil nachträglich ersetzt.

(Abb. 3), wurde es im Jahr 2005 abgebrochen, nachdem nebenan ein neues Wohnhaus erbaut worden war. Die altertümlich wirkende Form des Blockbaus, die Raumaufteilung sowie verschiedene Baudetails, nämlich sogenannte Einzelvorstösse, geringe Türhöhen, Brettertüren usw., wiesen auf ein hohes Alter.⁷ Deshalb entschied die Kantonsarchäologie Zug, das alte Wohnhaus vor dem Abbruch archäologisch zu erforschen und die älteste Bausubstanz fotografisch sowie in Beschreibung und massstäblichen Planaufnahmen zu dokumentieren.

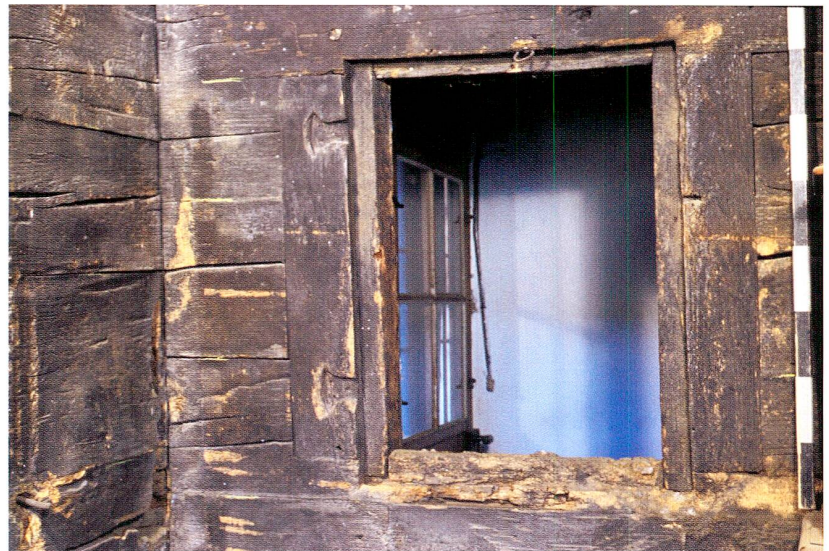
Abb. 10
Walchwil, Lauihof. Innenseite der Öffnung oder Durchreiche in der Wand zwischen Stube (Raum 6) und Quergang (Raum 7). Blick nach Nordosten.

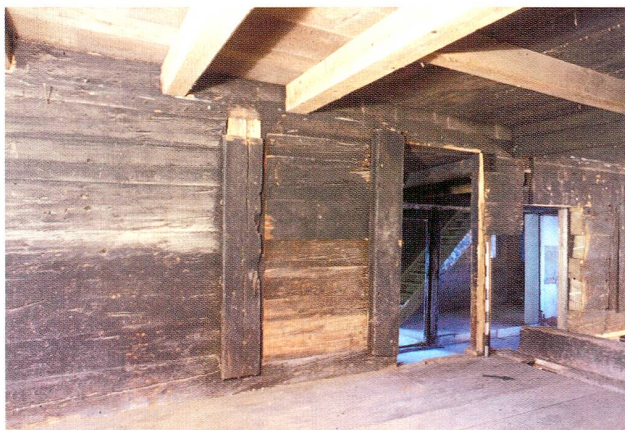
Abb. 11
Walchwil, Lauihof. Hinterstube (Raum 10) mit der ehemaligen, später zugebauten Türe, deren Pfosten als Mantelstüde ausgebildet waren. Rechts davon befand sich ein Ofen, dahinter die Küche (Raum 8) und zuhinterst die Treppe ins Obergeschoss. Blick nach Westen.

Türen aus, nämlich die beiden Hauseingänge und die beiden Stubentüren (vgl. Abb. 9, 11 und 14). Derartige mächtige Pfosten wurden im Kanton Schwyz seit dem 14. Jahrhundert zum Schmuck von Türen eingesetzt.²¹ Alle diese Beobachtungen lassen auf einen durchdachten Bauplan schliessen, der spezifischen Anforderungen für die mögliche Nutzung der verschiedenen Kammern gerecht werden sollte.

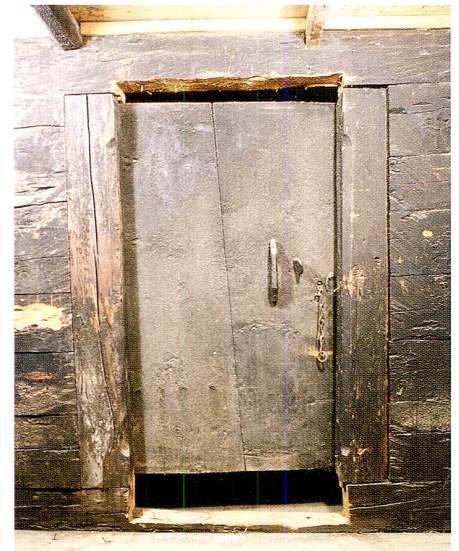
Abb. 15
Walchwil, Lauihof. Aussenseite der Türe in die Kammer über dem Südteil der Küche (Raum 16) im Obergeschoss. Das Türblatt dürfte aus der Bauzeit stammen. Blick nach Nordosten.

Türpfosten in den traufseitigen Fassaden belegten, dass das Obergeschoss unter beiden Traufen ursprünglich eine Laube aufwies. Auf der Nordostseite des Korridors waren zwei kleine und sehr dunkle Kammern (Räume 16 und 18) sowie ein Stichgang (Raum 17) angelegt (Abb. 13). Die Kammer im Norden wies je einen Lüftungsschlitz in den beiden Aussenwänden auf, was auf ihre Funktion als Räucherkammer hinweisen könnte. Die Blockwände der Räume über der Hinterstube und der hinteren Nebenkammer waren im ersten Obergeschoss nicht mehr erhalten (Abb. 14). Nuten zeigten aber, dass die Kammern über der Hinterstube eine Höhe von nur etwa 2 m aufwiesen (vgl. Abb. 4). Alle Türen im ersten Obergeschoss wiesen wandbündige Pfosten auf, die nicht über die Fluchten der Wandflächen hervortraten (Abb. 15).

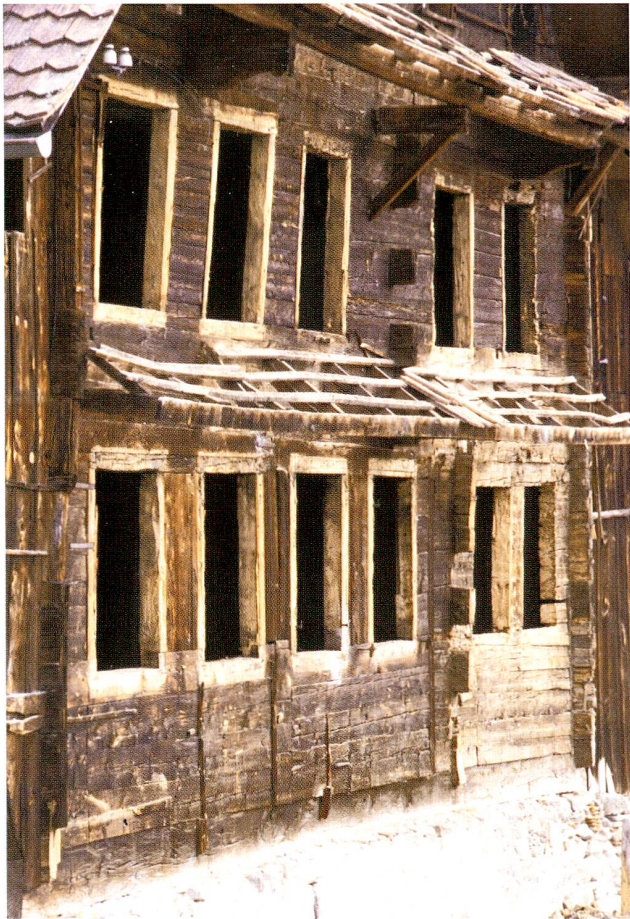
Abb. 16
Walchwil, Lauihof. Die zum Teil stark erneuerte Südwestfassade vor dem Abbruch. Deutlich zu erkennen sind die drei Einzelvorstösse der Wand zwischen den beiden Kammern im Obergeschoss. Die darüber liegenden Vordachträger mit sogenannten Rossköpfen sassen im Bestand des umgebauten Dachgeschosses.

sogenannten Rossköpfen auf, die typologisch jünger sind als die sogenannten Einzelvorstösse an den Blockwänden der Wohngeschosse (vgl. Abb. 16).²² Dennoch fanden sich Hinweise auf die ursprüngliche Dachform: Balken in der südwestlichen Giebelwand und in der nordöstlichen Dachkammerwand wiesen senkrechte Nuten auf, welche die Lage der Wände einer älteren Dachkammer markierten (vgl. Abb. 5). Von dieser Kammer stammten vermutlich die nummerierten Balken, die in der jüngeren, darüber liegenden Firstkammer wieder verwendet waren (Abb. 17, vgl. Abb. 4). Das ursprüngliche Dachgeschoss wies daher nur eine kleinere Kammer auf, was auf eine deutlich geringere Dachneigung schliessen lässt.

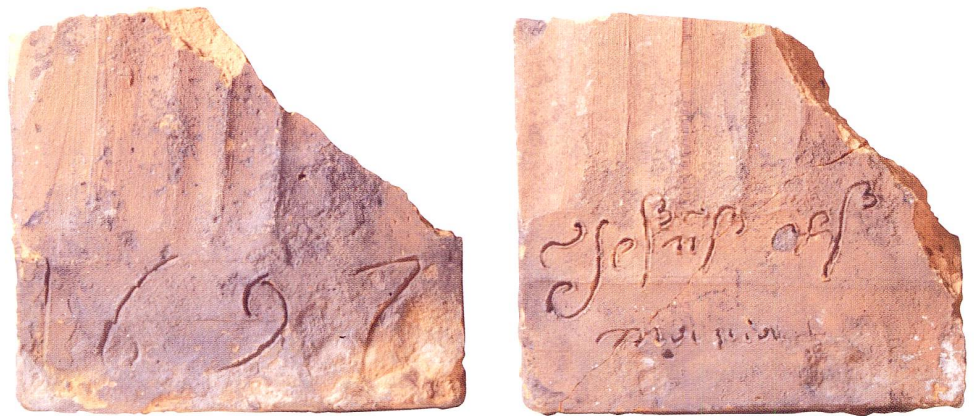
Abb. 18
Walchwil, Lauihof. Ziegelfragmente vom Dach des alten Wohnhauses. Links mit Jahreszahl 1697, rechts mit Inschrift «Jesus [i]hs / maria».

Funde und dendrochronologische Daten liefern Hinweise auf weitere Umbauten im späten 17. und im 18. Jahrhundert: Das Datum 1697 auf zwei Dachziegeln weist auf eine (sonst nicht datierte) Neueindeckung des Daches hin; ein weiterer Ziegel trägt die Inschrift: «Jesus [i]hs / maria»

(Abb. 18). Soweit im fragmentierten Zustand zu erkennen ist, passen die Ziegel zu denjenigen, die damals die Stadtziegelei Zug anfertigte.²⁴ Die letzten Jahrringe von zwei Bodenbrettern aus der Hinterstube (Raum 10) konnten dendrochronologisch sicher ins Jahr 1720 datiert werden (Tabelle im Anhang). Da keine Rinde vorlag und der Dendrochronologe die Zahl der fehlenden Jahrringe als gering einschätzt, dürfte das Fälldatum um 1730 bis 1740 anzusetzen sein.²⁵ Nicht mit einer Bauphase zu verbinden ist das Bild mit der «Vorstellung des auf folgenden [...] beschriebenen dicken Ehepaar [...] zu Leeds in England» (Abb. 19). Es stammt aus einem nach 1792 gedruckten Kalender und klebte auf einem Deckenbrett der Kammer neben der Stube.
