Der Lauihof in Walchwil

Ein seltenes Doppelwohnhaus des 16. Jahrhunderts

Adriano Boschetti-Maradi und Peter Holzer, mit einem Beitrag von Beat Dittli

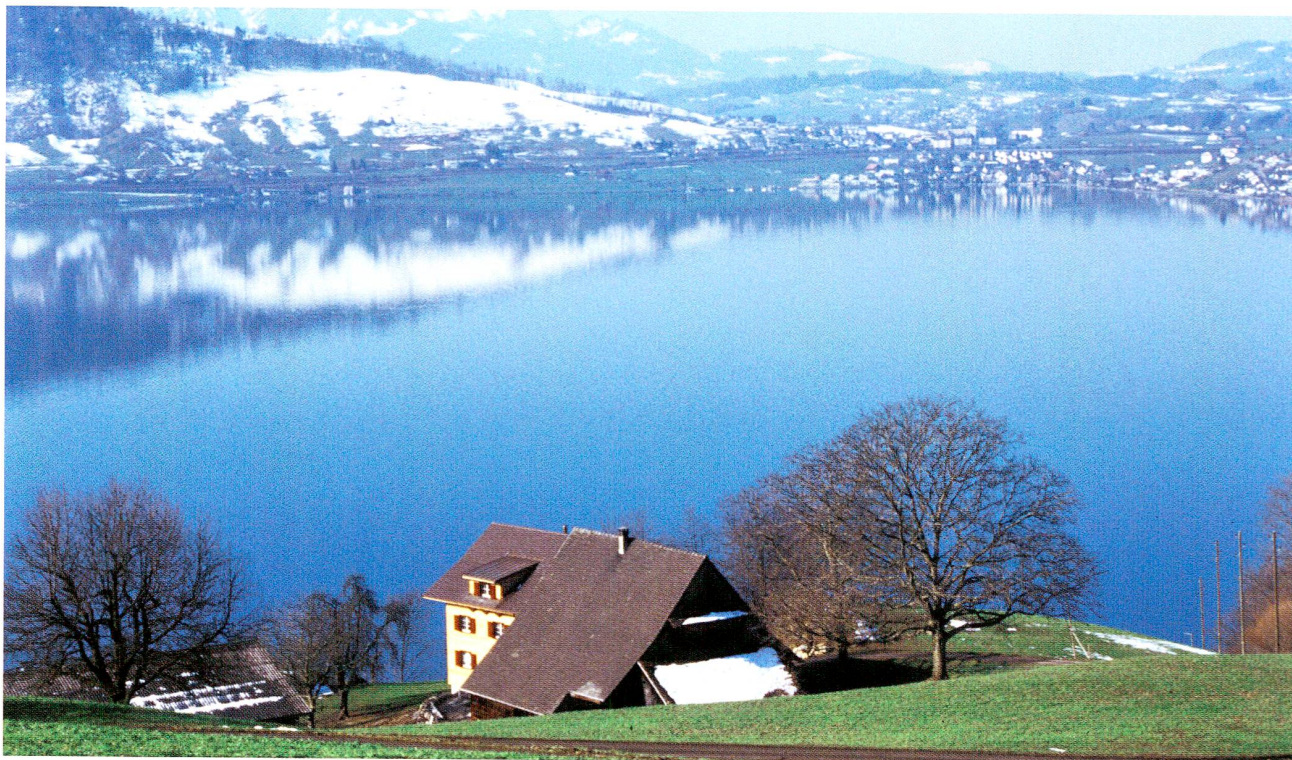
Abb. 1

Walchwil, Lauihof. Das vordere Haus mit dem grossen Dach ist das heute abgebrochene alte Wohnhaus, dahinter der Neubau. Blick nach Südwesten, im Hintergrund der Pilatus.

Der Lauihof liegt etwa 1 km nördlich des Dorfes Walchwil an herrlicher Aussichtslage am Südwesthang über dem Zugersee (Abb. 1).¹ Das alte Wohnhaus war mit seinem Giebel und seiner Hauptfassade nach Südwesten gerichtet. Auf dem gemauerten Sockelgeschoss erhob sich ein zweigeschossiger Blockbau mit steilem Dach. Stube und Kammern lagen an der Hauptfassade, der quer zum First verlaufende Gang und die Küche dahinter. An der Rückseite des Hauses war ein Schopf angebracht.

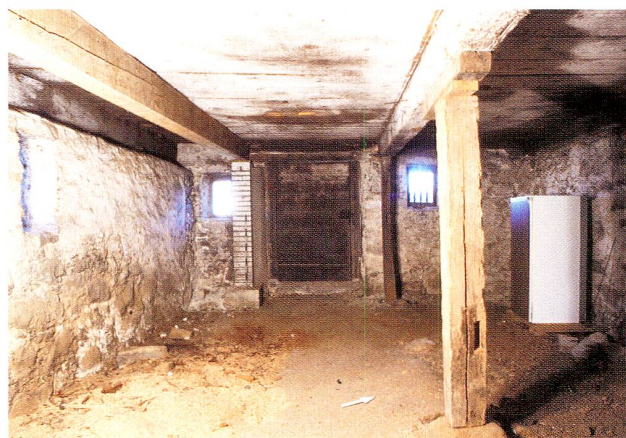
Abb. 7
Walchwil, Lauihof. Der grosse Keller (Raum 2). Blick nach Nordwesten.

Der grosse südwestliche Keller, dessen Umfassungsmauern eine Einheit bildeten, war von einer Trennmur in zwei Räume (Räume 1 und 2) geteilt. Die Mauern waren mit einem hellbraunen, feinkörnigen Kalkmörtel gefügt, in dem auch die Schwellen des Blockbaus und der Unterzug für die Kellerdecke lagen (Abb. 7). Schon im ursprünglichen Bauzustand befanden sich in der Nordwestfassade und in der Trennwand des Kellers je eine Türe. Auch das schmale Fenster und die Lichtnische in der Südwestfassade gehörten zu diesem ältesten Bestand. Merkwürdigerweise reichten sowohl die Kellermauern als auch die Schwellen in Richtung Südosten über die Flucht des Blockbaus hinaus (vgl. Abb. 5). Vermutlich lag an der Südostseite des Hauses eine überdachte Laube auf diesem Kellervorsprung.

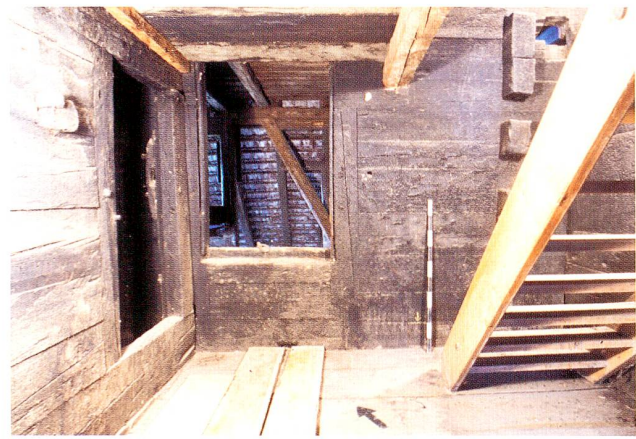
Abb. 13
Walchwil, Lauihof. Stichgang (Raum 17) im Obergeschoss mit dem Durchgang in die ehemalige Kammer über der Hinterstube. Links der Eingang in die Kammer über dem Nordteil der Küche (Raum 18). Blick nach Nordosten.

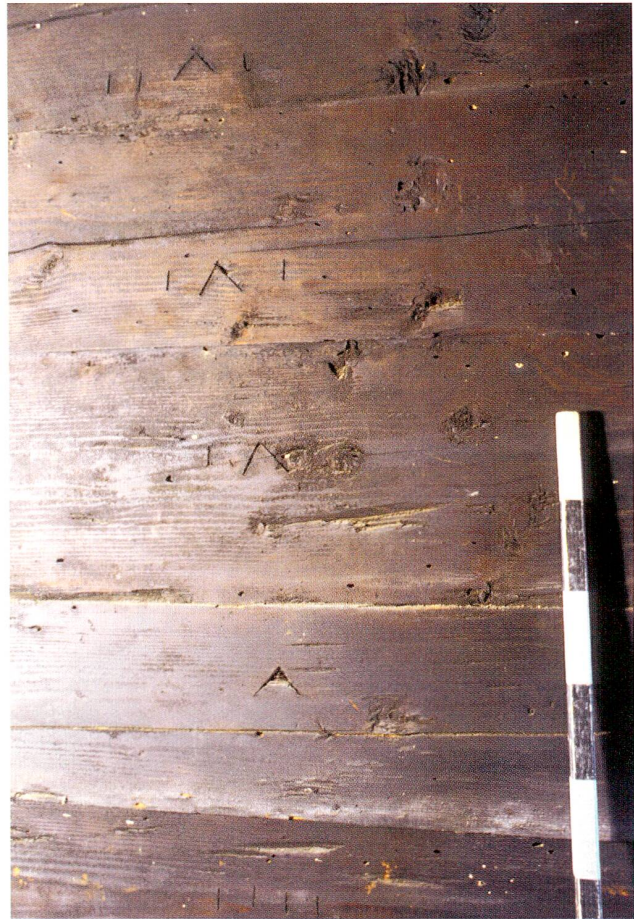
Abb. 17
Walchwil, Lauihof. Nummerierungszeichen an der Nordwestwand der obersten Dachkammer. Die Wand stammte von der ursprünglich tiefer gelegenen Kammer des alten Daches, wurde aber beim Umbau des Dachgeschosses als Ganzes versetzt und daher nummeriert. Blick nach Südosten.

alten Dachkammer eingekerbte Nummern, um sie in korrekter Reihenfolge als Seitenwände der jüngeren Firstkammer wieder verwenden zu können (Abb. 17). Fünf dendrochronologische Proben ohne Rinde aus nicht wieder verwendeten, sondern beim Umbau neu im Dachgeschoss verbauten Balken liessen sich sicher miteinander synchronisieren. Das Endjahr der Mittelkurve fällt ins Jahr 1779 (Tabelle im Anhang). Der Umbau des Daches ist daher nach 1779, vermutlich um 1780 bis 1785 zu datieren.²³ Es ist möglich, dass der Umbau des Dachgeschosses im Zusammenhang mit den Erneuerungen im Keller und an der Hauptfassade im Südwesten stand. Sowohl das Absinken der Südwestfassade als auch der Wunsch nach mehr Raum im Dachgeschoss könnten die Ursachen für den Umbau gewesen sein.

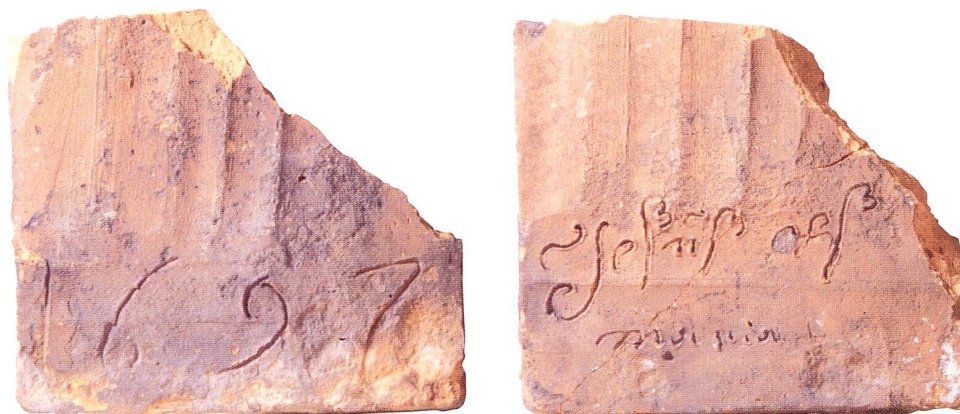
Abb. 18
Walchwil, Lauihof. Ziegelfragmente vom Dach des alten Wohnhauses. Links mit Jahreszahl 1697, rechts mit Inschrift «Jesus [i]hs / maria».

Funde und dendrochronologische Daten liefern Hinweise auf weitere Umbauten im späten 17. und im 18. Jahrhundert: Das Datum 1697 auf zwei Dachziegeln weist auf eine (sonst nicht datierte) Neueindeckung des Daches hin; ein weiterer Ziegel trägt die Inschrift: «Jesus [i]hs / maria»

(Abb. 18). Soweit im fragmentierten Zustand zu erkennen ist, passen die Ziegel zu denjenigen, die damals die Stadtziegelei Zug anfertigte.²⁴ Die letzten Jahrringe von zwei Bodenbrettern aus der Hinterstube (Raum 10) konnten dendrochronologisch sicher ins Jahr 1720 datiert werden (Tabelle im Anhang). Da keine Rinde vorlag und der Dendrochronologe die Zahl der fehlenden Jahrringe als gering einschätzte, dürfte das Fälldatum um 1730 bis 1740 anzusetzen sein.²⁵ Nicht mit einer Bauphase zu verbinden ist das Bild mit der «Vorstellung des auf folgenden [...] beschriebenen dicken Ehepaar [...] zu Leeds in England» (Abb. 19). Es stammt aus einem nach 1792 gedruckten Kalender und klebte auf einem Deckenbrett der Kammer neben der Stube.

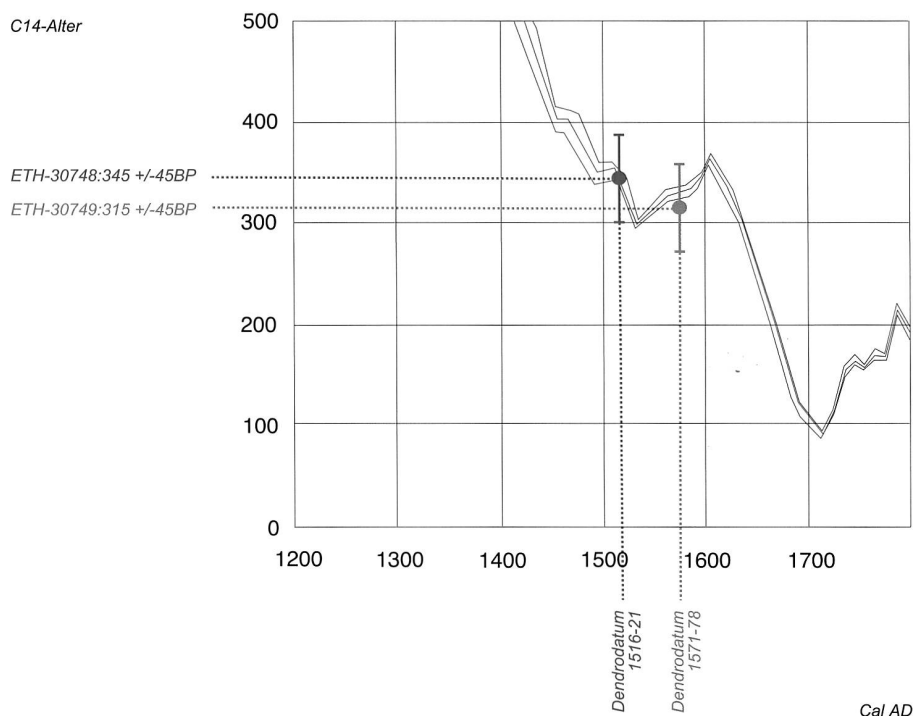
Walchwil, Lauihof. Das Wiggle-matching der beiden aus dendrochronologischen Proben gewonnenen ¹⁴C-AMS-Daten schränkt den Zeitraum der kalibrierten Alter ein. Weil die Proben 55 Jahrringe auseinander liegen, kann das jüngere ¹⁴C-AMS-Datum, das dendrochronologisch in die Jahre 1571 bis 1578 datiert wurde, tatsächlich nur in die Zeit zwischen 1510 und 1657, wahrscheinlicher zwischen 1510 und 1599 kalibriert werden.

Zwei ¹⁴C-AMS-Datierungen am Institut für Teilchenphysik an der ETH Zürich bestätigten die dendrochronologische Datierung. Aus der dendrochronologischen Mittelkurve wurden zwei unterschiedlich alte Holzproben ausgewählt. Es handelte sich um einige Jahrringe im Kern

mit den dendrochronologisch datierten Wuchsjahren 1516 bis 1521 und um die äussersten Jahrringe einer anderen Probe mit den dendrochronologisch datierten Wuchsjahren 1571 bis 1578. Die kalibrierten ¹⁴C-AMS-Datierungen müssen also einen Altersunterschied von ungefähr 55 Jahren aufweisen. Tatsächlich ist die eine Probe ungefähr um den erwarteten Betrag älter als die andere Probe: Die Datierung ergab ein kalibriertes Alter für die ältere Probe von 1455 bis 1641 und für die jüngere Probe von 1472 bis 1657 (Standardabweichung 2σ).²

Der Datierungszeitraum kann mit der gemeinsamen Kalibration beider ¹⁴C-Daten zusätzlich eingeschränkt werden: Das jüngere, dendrochronologisch 1571 bis 1578 bestimmte Datum muss tatsächlich zwischen 1510 und 1657, wahrscheinlicher zwischen 1510 und 1599 liegen (Abb. unten).³ Die vorgeschlagene dendrochronologische Datierung nach 1581 kann daher durch die beiden kalibrierten ¹⁴C-AMS-Datierungen bestätigt werden.
