# Der Lauihof in Walchwil

## Ein seltenes Doppelwohnhaus des 16. Jahrhunderts

Adriano Boschetti-Maradi und Peter Holzer, mit einem Beitrag von Beat Dittli

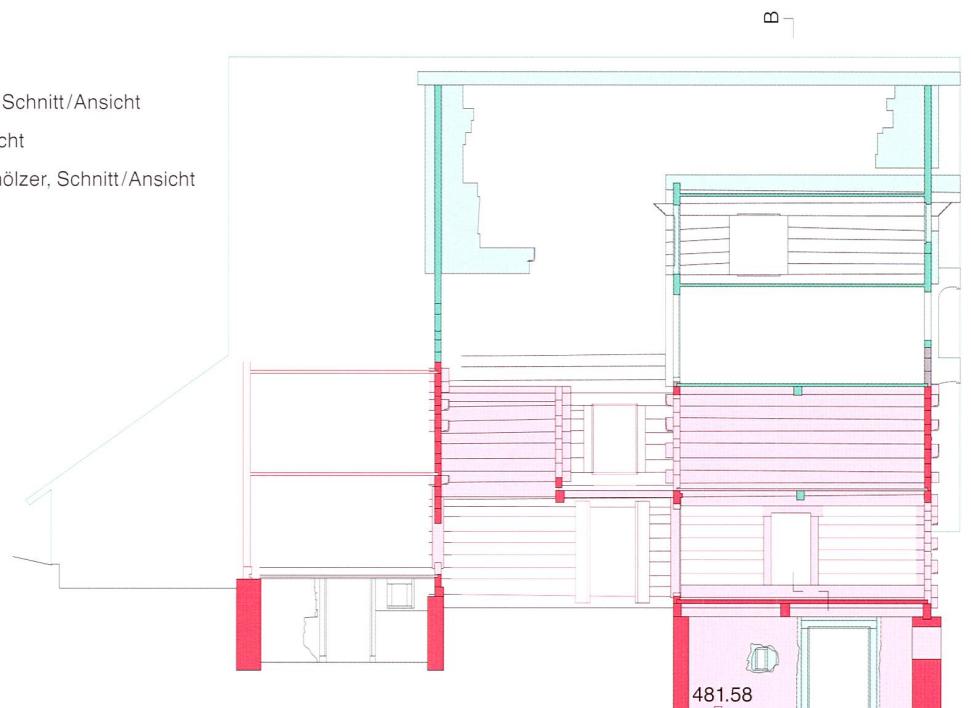
Abb. 4  
Walchwil, Lauihof. Längsschnitt  
A von Nordosten nach Süd-westen. Blick nach Südosten.  
M 1:150.

einen rechteckigen Grundriss mit der Küche an der Rückseite verfügt, waren beim Lauihof an der Rückseite der Küche weitere Räume angebaut, darunter eine zweite, durch den Standort eines (Kachel-)Ofens nachweisbare Stube (Raum 10). Daher handelte es sich um ein Haus mit zwei Wohneinheiten, das zum Typ der quer geteilten, primären Doppelwohnhäuser zu zählen ist (s. unten).<sup>20</sup> Das Gebäude umfasste also von Anfang an zwei Wohneinheiten, die sich quer zur Firstachse mehr oder weniger spiegelbildlich anordneten. Darüber hinaus waren alle Räume im Obergeschoss – abgesehen von der Kammer über der Hinterstube – einzeln vom Quergang erschlossen (vgl. Abb. 8, 12 und 13). Im Obergeschoss befanden sich vermutlich auch die Räucherkammer (Raum 18) und der Rauchabzug. Bemerkenswert ist auch, wie sich die Kammern je nach Wichtigkeit in ihren Höhen unterschieden: Die grosse Stube (Raum 6) war mit der benachbarten Kammer (Raum 5) der höchste Raum. Die niedrigsten Räume waren die Kammern im hinteren Teil des Obergeschosses (vgl. Abb. 4). Ferner zeichneten Mantelstüde die wichtigen

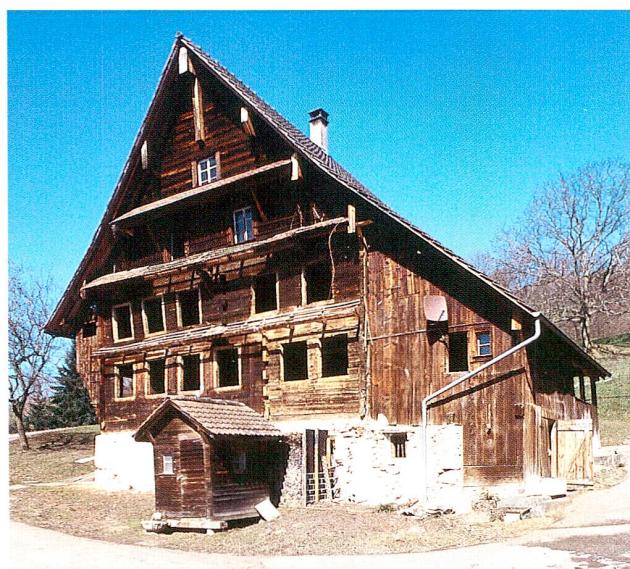
Abb. 3  
Walchwil, Lauihof, Südwestfassade. Auf dem gemauerten Sockelgeschoss mit dem Keller erhebt sich der Blockbau und darüber das später neu erbaute Dachgeschoss. Die Stubenfassade ist zu einem grossen Teil nachträglich ersetzt.

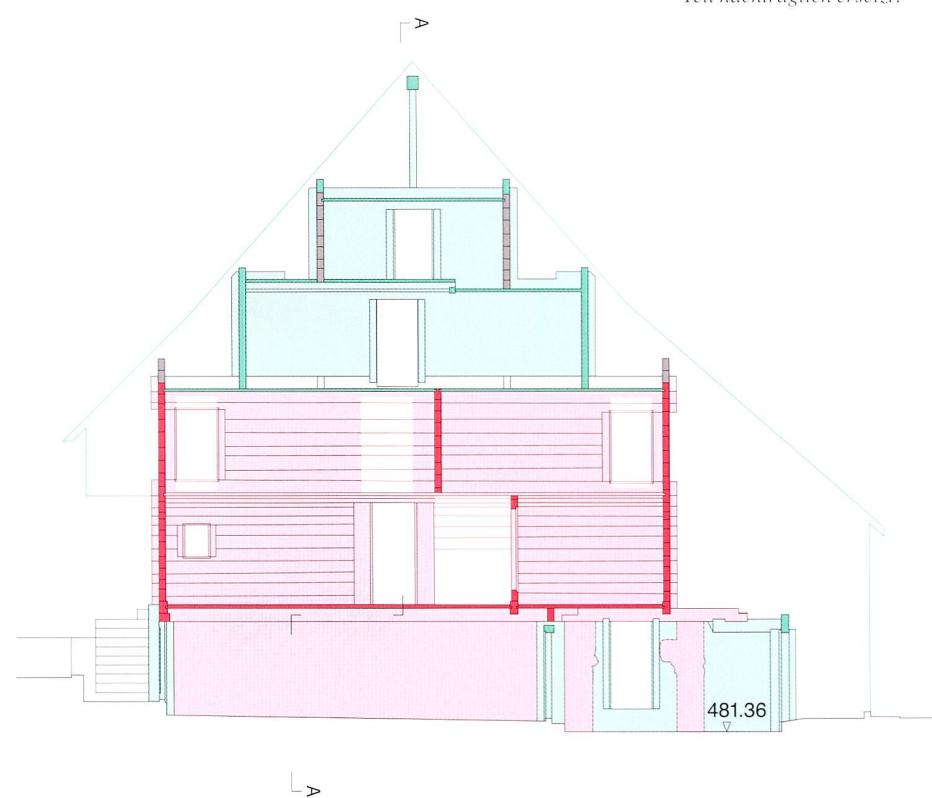
Abb. 5  
Walchwil, Lauihof. Querschnitt B von Nordwesten nach Südosten durch die Stube und die Kammern. Blick nach Nordosten. M 1:150.

Die grosse Stube und die Nebenkammer (Räume 6 und 5) wiesen mit 2,25 m die grösste Raumhöhe im Haus auf (vgl. Abb. 4 und 5). Die Stube war mit einer Fläche von 35,5 m<sup>2</sup> der grösste Raum im Haus. Unterhalb der Decke zeigte sowohl die Blockwand, welche die Südwestfassade bildete, als auch die gegenüberliegende Blockwand im Innern ein Rillenfries. Sogenannte Mantelstüde bildeten

Über der grossen Stube und der Nebenkammer im vorderen Hausteil lagen im ersten Obergeschoß (Abb. 12) zwei Kammern (Räume 13 und 14). Ihre Höhe betrug knapp 2,10 m (vgl. Abb. 5). Wie im Erdgeschoß liess sich hier an der Südwestfassade eine Höhe der Fensterbrüstung von gut 1 m bestimmen (vgl. Abb. 4). Weitere Hinweise, die Aufschluss zur Befensterung geben könnten, fehlten aufgrund jüngerer Umbauten.

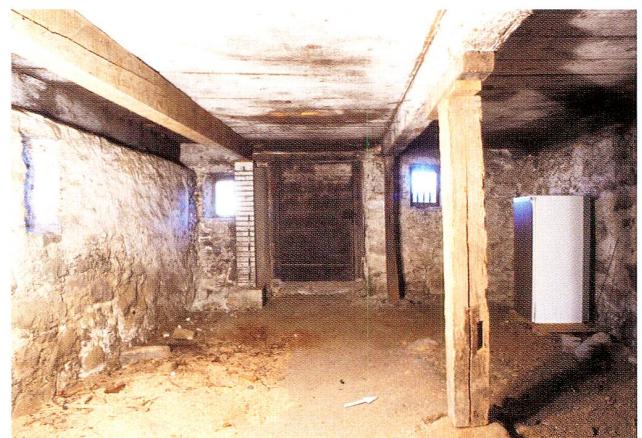
Abb. 7  
Walchwil, Laihof. Der grosse Keller (Raum 2). Blick nach Nordwesten.

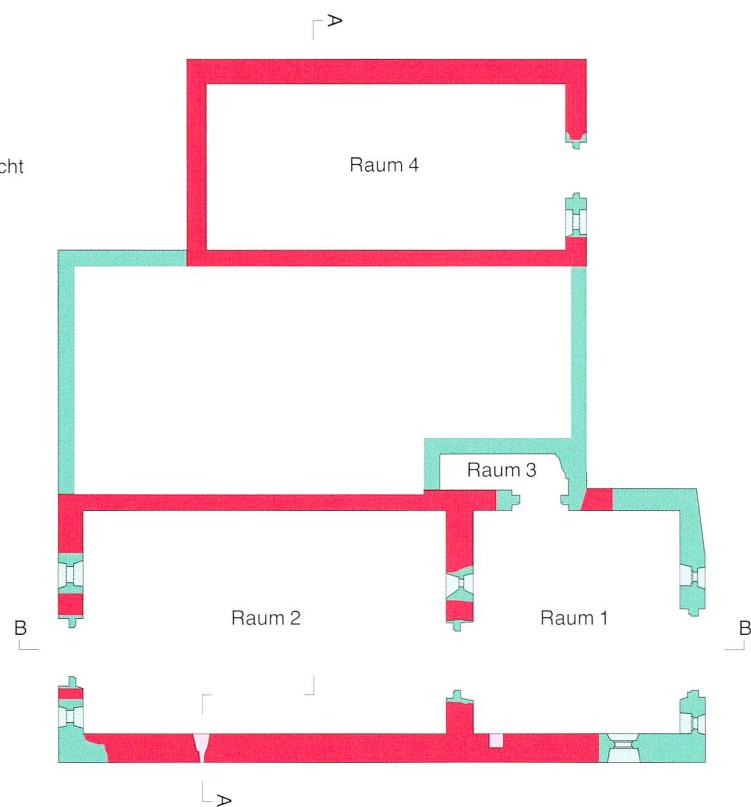
Abb. 6  
Walchwil, Laihof. Grundriss des gemauerten Sockelgeschoßes mit den Kellerräumen.  
M 1:150.

Unter dem nordöstlichen und südwestlichen Hausteil lag je ein querrechteckiger Keller (Abb. 6, s. auch Abb. 4). Während der südwestliche Keller (Räume 1 und 2) infolge des steil gegen den Zugersee abfallenden Geländes an der Hauptfassade als volles Geschoss in Erscheinung trat, war der nordöstliche Keller (Raum 4) ganz im Hang eingebettet und von aussen kaum zu erkennen. Quergang und Küche im Mittelteil des Hauses waren nicht unterkellert.

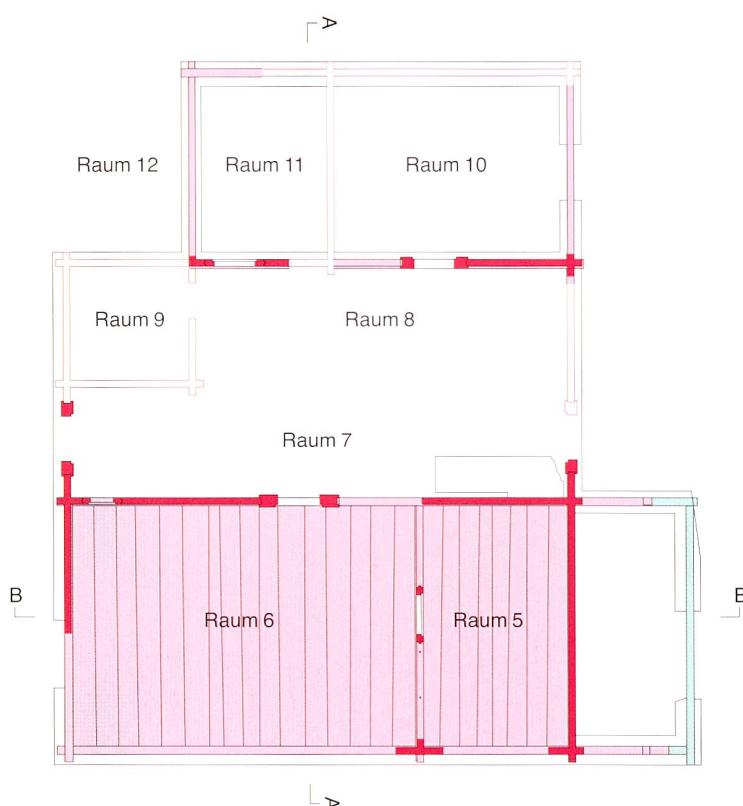
Abb. 8  
Walchwil, Lauihof. Grundriss  
des Erdgeschosses im Blockbau.  
M 1:150.

der Nordostseite. Dies weist darauf hin, dass der Quergang entweder zur Küche hin offen stand oder lediglich mittels einer Bretterwand abgetrennt war.<sup>9</sup> Die Unterzüge über dem Quergang dienten als Auflager für die Bodenbretter des Obergeschosses. Aufgrund des sauber aufgelegten Wechsels liess sich die Lage der Treppe ins erste Obergeschoss bestimmen (vgl. Abb. 8).

Über die ursprüngliche Einrichtung der Küche (Raum 8) kann nicht viel gesagt werden, da kaum noch Originalsubstanz erhalten war. Eindeutige Hinweise auf den Standort des Herdes oder des Rauchabzugs fehlten. Vermutlich bestand aber in der Mitte der Küche eine Öffnung für den Rauchabzug über dem Herd (vgl. Abb. 8).<sup>10</sup> In der Nord-

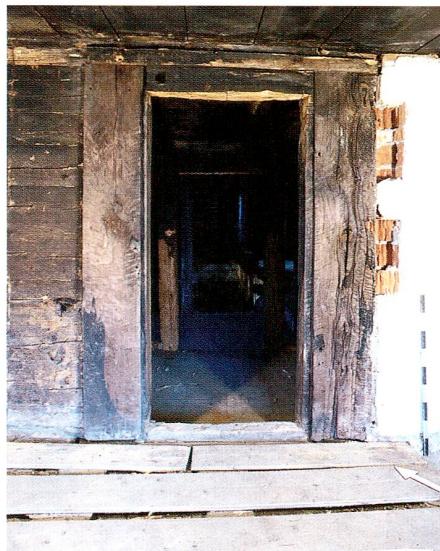
*Abb. 9  
Walchwil, Lauihof. Innenseite der Stubentüre mit den beiden als Mantelstüde ausgebildeten Türpfosten. Rechts der Türe stand der Ofen, über der Türe das abgearbeitete Rillenfries. Blick nach Nordosten.*

die Stubentürpfosten, d.h. sie übergriffen die Balken der Blockwand (Abb. 9). Die untere Hälfte des einen Türpfostens zeigte allerdings den vollen Querschnitt, weil hier nicht eine Blockwand, sondern vermutlich die Rückwand des Ofens mit dem Schürloch anschloss. Die Nordwest- und die Südwestfassade waren im Erdgeschoss fast vollständig durch jüngere Balken ersetzt, was vermutlich mit den Umbauten im Sockelgeschoss (s. oben) zusammenhängt. Dadurch fehlten Anhaltspunkte für die Anordnung der ursprünglichen Fenster, abgesehen von Resten eines Brüstungsfrieses an der Südwestfassade (vgl. Abb. 4). In der Wand von der Stube zum Quergang hin befand sich ferner eine originale Öffnung, die auf der Stubenseite einen umlaufenden Falz für einen Verschluss zeigte (Abb. 10). Frühe Hausforscher und der Volksmund bezeichneten solche Öffnungen oft als «Pestlöcher». Ein Zusammenhang dieser Öffnungen mit einer Pestepidemie kann heute aber ausgeschlossen werden, wahrscheinlich handelt es sich um die Reste von Wandschränken.<sup>8</sup> Die Öffnung im Lauihof wies auf der Rückseite im Quergang indessen keine Nuten für Kastenwände oder Regale auf. Entweder war der zugehörige Schrank nur als Möbel hinter die Öffnung geschenken, oder es handelte sich um ein verschliessbares Fensterchen oder eine Durchreiche.

Türen aus, nämlich die beiden Hauseingänge und die beiden Stubentüren (vgl. Abb. 9, 11 und 14). Derartige mächtige Pfosten wurden im Kanton Schwyz seit dem 14. Jahrhundert zum Schmuck von Türen eingesetzt.<sup>21</sup> Alle diese Beobachtungen lassen auf einen durchdachten Bauplan schliessen, der spezifischen Anforderungen für die mögliche Nutzung der verschiedenen Kammern gerecht werden sollte.

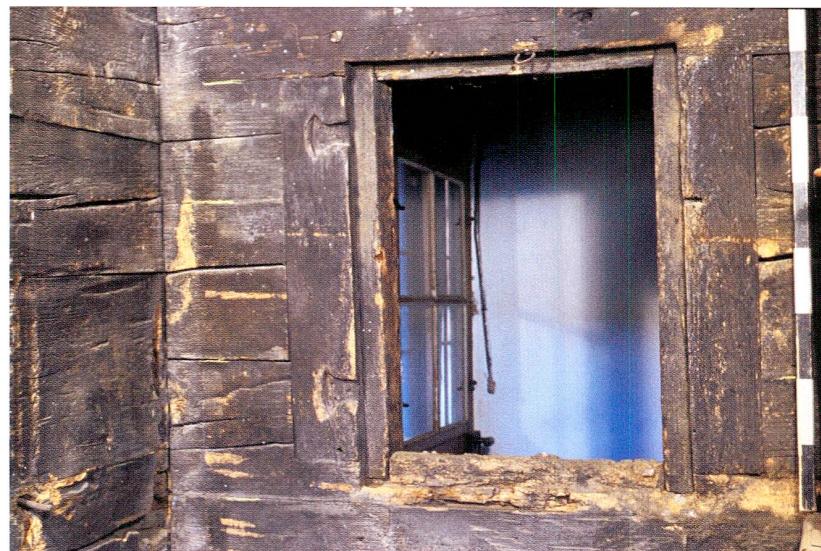
*Abb. 10  
Walchwil, Lauihof. Innenseite der Öffnung oder Durchreiche in der Wand zwischen Stube (Raum 6) und Quergang (Raum 7). Blick nach Nordosten.*

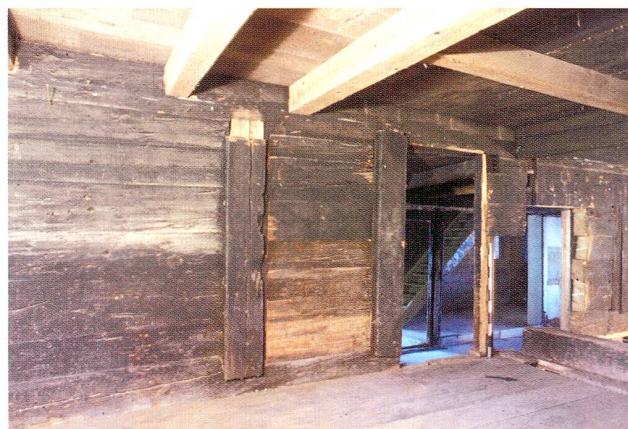
*Abb. 11  
Walchwil, Lauihof. Hinterstube (Raum 10) mit der ehemaligen, später zugebauten Türe, deren Pfosten als Mantelstüde ausgebildet waren. Rechts davon befand sich ein Ofen, dahinter die Küche (Raum 8) und zuhinterst die Treppe ins Obergeschoss. Blick nach Westen.*

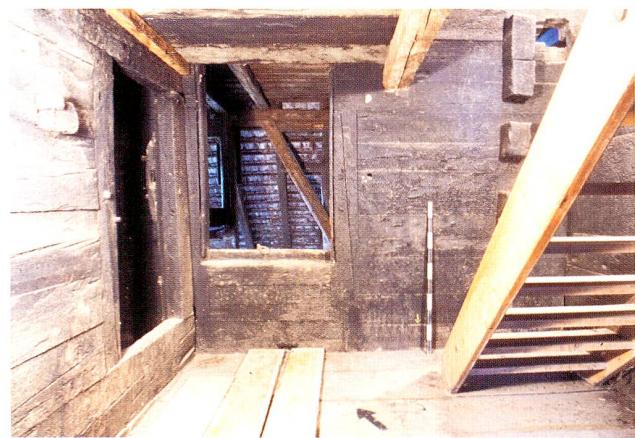
Abb. 13

Walchwil, Lauihof. Stichgang (Raum 17) im Obergeschoß mit dem Durchgang in die ehemalige Kammer über der Hinterstube. Links der Eingang in die Kammer über dem Nordteil der Küche (Raum 18). Blick nach Nordosten.

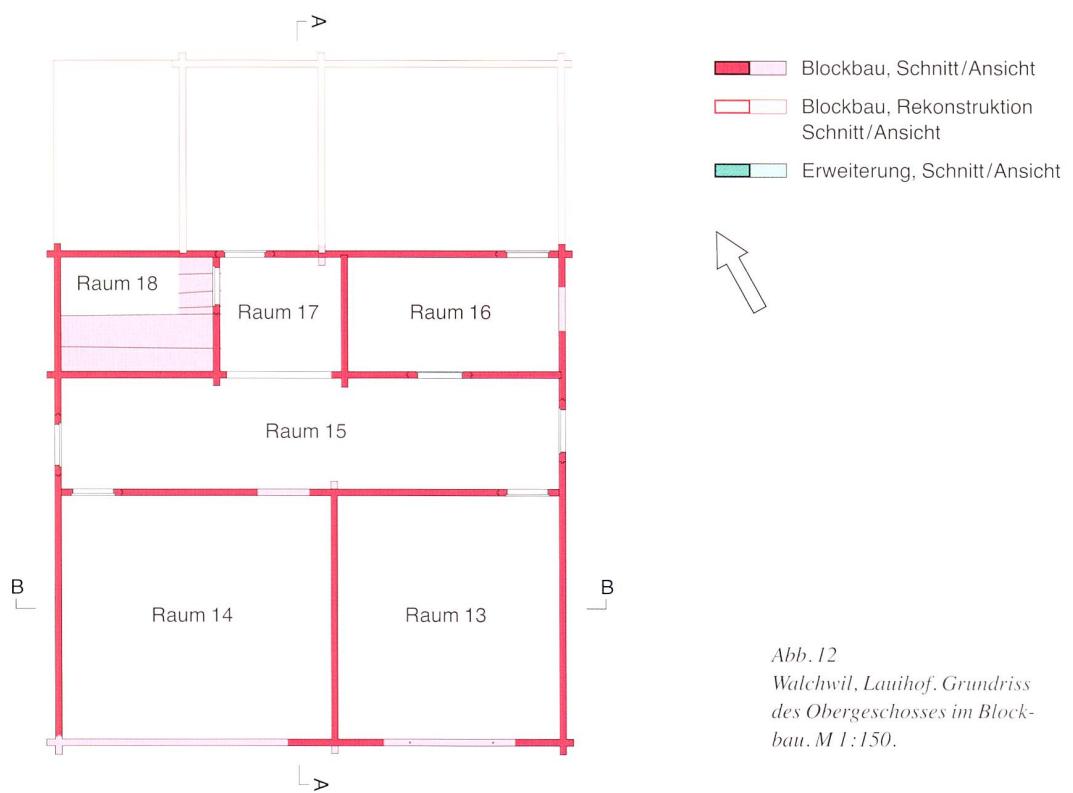
Abb. 12  
Walchwil, Lauihof. Grundriss des Obergeschoßes im Blockbau. M 1:150.

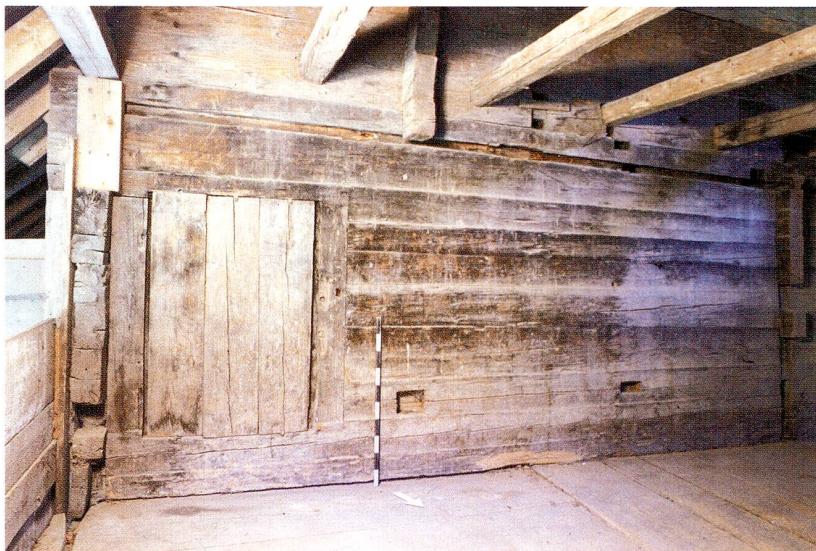
Abb. 14

Walchwil, Lauihof. Ehemalige Kammer über der Hinterstube im Obergeschoss. Höhe und Breite der Kammer sind an den Nuten in der Wand ablesbar. Die zugemachte Tür führte in die Kammer über dem Südteil der Küche (Raum 16). Blick nach Südwesten.

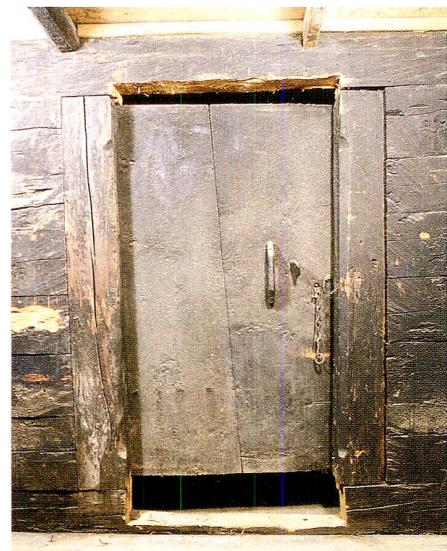
Abb. 15

Walchwil, Lauihof. Aussenseite der Tür in die Kammer über dem Südteil der Küche (Raum 16) im Obergeschoss. Das Türblatt dürfte aus der Bauzeit stammen. Blick nach Nordosten.

Türpfosten in den traufseitigen Fassaden belegten, dass das Obergeschoß unter beiden Traufen ursprünglich eine Laube aufwies. Auf der Nordostseite des Korridors waren zwei kleine und sehr dunkle Kammern (Räume 16 und 18) sowie ein Stichgang (Raum 17) angelegt (Abb. 13). Die Kammer im Norden wies je einen Lüftungsschlitz in den beiden Aussenwänden auf, was auf ihre Funktion als Räucherkammer hinweisen könnte. Die Blockwände der Räume über der Hinterstube und der hinteren Nebenkammer waren im ersten Obergeschoß nicht mehr erhalten (Abb. 14). Nuten zeigten aber, dass die Kammern über der Hinterstube eine Höhe von nur etwa 2 m aufwiesen (vgl. Abb. 4). Alle Türen im ersten Obergeschoß wiesen wandbündige Pfosten auf, die nicht über die Fluchten der Wandflächen hervortraten (Abb. 15).

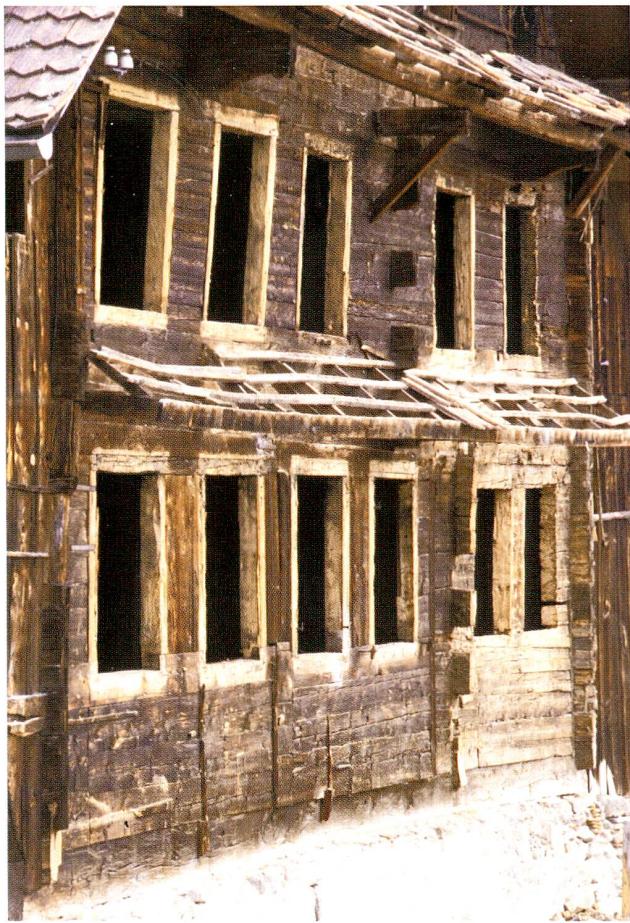
Abb. 16

Walchwil, Lauihof. Die zum Teil stark erneuerte Südwestfassade vor dem Abbruch. Deutlich zu erkennen sind die drei Einzelvorstöße der Wand zwischen den beiden Kammern im Obergeschoss. Die darüber liegenden Vordachträger mit sogenannten Rossköpfen sassen im Bestand des umgebauten Dachgeschoßes.

sogenannten Rossköpfen auf, die typologisch jünger sind als die sogenannten Einzelvorstöße an den Blockwänden der Wohngeschosse (vgl. Abb. 16).<sup>22</sup> Dennoch fanden sich Hinweise auf die ursprüngliche Dachform: Balken in der südwestlichen Giebelwand und in der nordöstlichen Dachkammerwand wiesen senkrechte Nuten auf, welche die Lage der Wände einer älteren Dachkammer markierten (vgl. Abb. 5). Von dieser Kammer stammten vermutlich die nummerierten Balken, die in der jüngeren, darüber liegenden Firstkammer wieder verwendet waren (Abb. 17, vgl. Abb. 4). Das ursprüngliche Dachgeschoß wies daher nur eine kleinere Kammer auf, was auf eine deutlich geringere Dachneigung schliessen lässt.

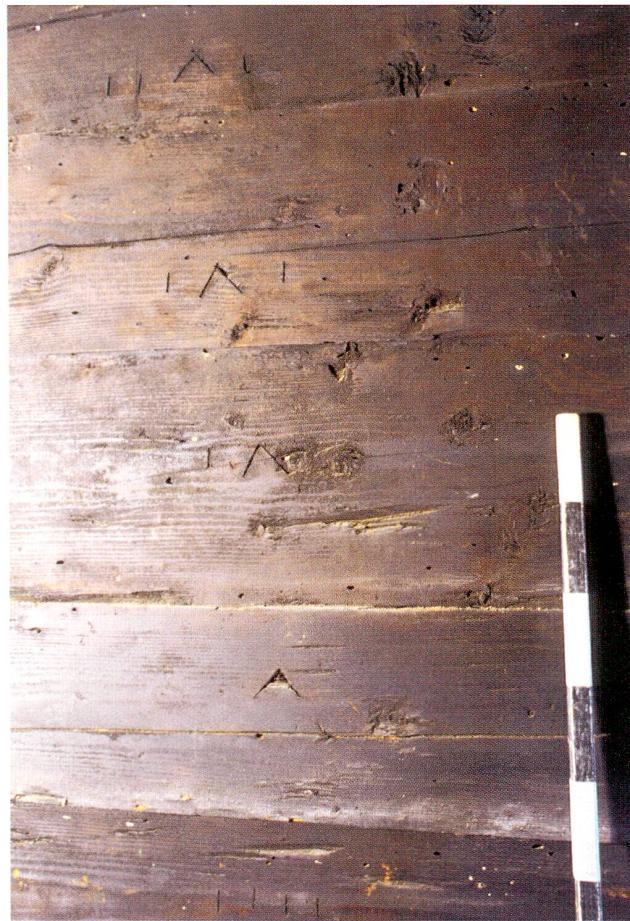
Abb. 17

Walchwil, Lauihof. Nummerierungszeichen an der Nordwestwand der obersten Dachkammer. Die Wand stammte von der ursprünglich tiefer gelegenen Kammer des alten Daches, wurde aber beim Umbau des Dachgeschoßes als Ganzes versetzt und daher nummeriert. Blick nach Südosten.

alten Dachkammer eingekerbe Nummern, um sie in korrekter Reihenfolge als Seitenwände der jüngeren Firstkammer wieder verwenden zu können (Abb. 17). Fünf dendrochronologische Proben ohne Rinde aus nicht wieder verwendeten, sondern beim Umbau neu im Dachgeschoss verbauten Balken liessen sich sicher miteinander synchronisieren. Das Endjahr der Mittelkurve fällt ins Jahr 1779 (Tabelle im Anhang). Der Umbau des Daches ist daher nach 1779, vermutlich um 1780 bis 1785 zu datieren.<sup>23</sup> Es ist möglich, dass der Umbau des Dachgeschosses im Zusammenhang mit den Erneuerungen im Keller und an der Hauptfassade im Südwesten stand. Sowohl das Absinken der Südwestfassade als auch der Wunsch nach mehr Raum im Dachgeschoss könnten die Ursachen für den Umbau gewesen sein.

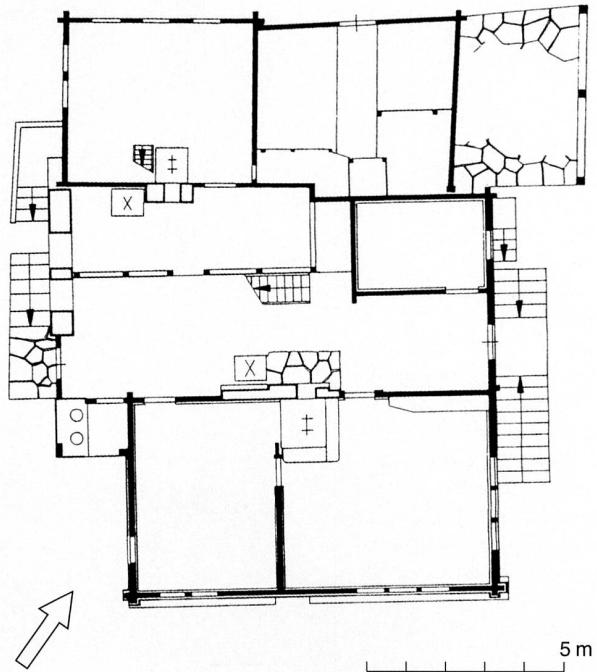
Abb. 20

Grundriss des Wohnhauses Mätteli («Landjeegerhäus») bei Spiringen im Kanton Uri, eines sekundären Doppelwohnhauses. Der Kernbau stammt von 1405/08, der Anbau des hinteren Teils nach 1546 bzw. um 1550.

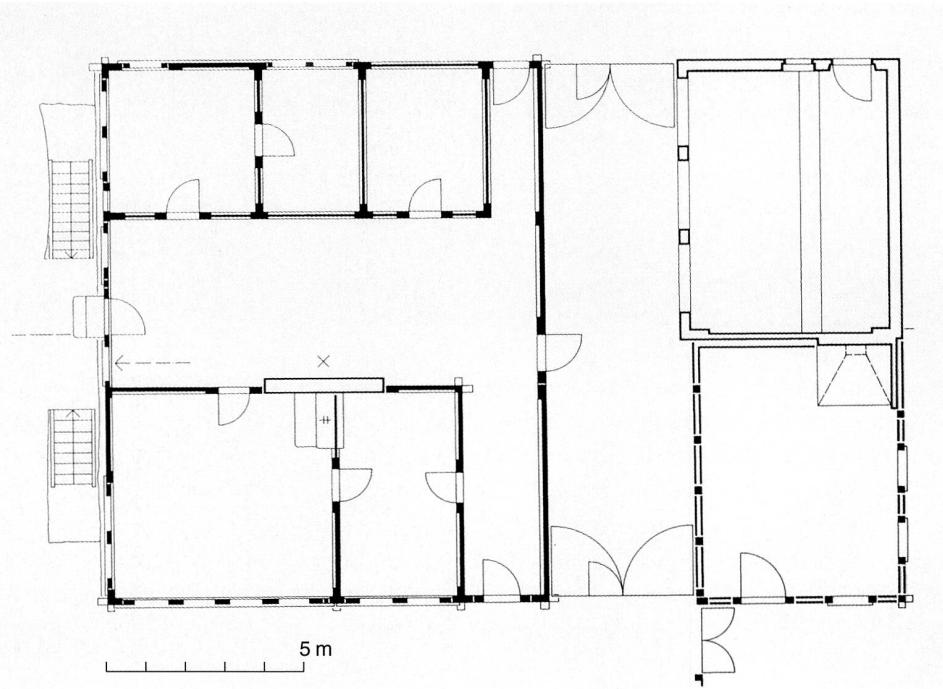
*Abb. 21  
Grundriss des Wohnhauses  
Nr. 30 in Oberhofen, Gemeinde  
Bowil im Kanton Bern. Typi-  
schen Hochstuhlhäusles mit je  
einer Stube beidseits der Längs-  
küche. Aufgrund von dendro-  
chronologischen Daten und  
einer Bauinschrift ins Jahr 1564  
datiert.*

Primäre Doppelwohnhäuser sind unter anderem die im Mittelland seit dem 16. Jahrhundert nachzuweisenden Ständerbauten mit Stuben beidseits der Längsküche (Abb. 21).<sup>30</sup> Dort spricht die Bauernhausforschung auch vom Mehrgenerationenhaus.<sup>31</sup> Dieser Begriff erscheint nicht ganz präzise, da anzunehmen ist, dass auch auf den meisten Höfen ohne Doppelwohnhäuser mehr als zwei Generationen lebten. Die Errichtung von Ständerbauten mit Stuben beidseits der Längsküche könnte nach einer Untersuchung von Anne-Marie Dubler über das Emmental auf das sogenannte Leibding zurückzuführen sein. Seit dem Spätmittelalter entstand das Leibding als eine Art private, bürgerliche Altersvorsorge. Leibdingverträge sicherten bei der ländlichen Ober- und Mittelschicht bis ins 19. Jahrhundert hinein den Unterhalt der Witwe oder auch der Eltern bei vorzeitiger Hofübergabe an den Sohn. Das Leibding bot den Alternden in der Regel ein genau festgelegtes Wohnrecht und Nahrung im angestammten Haus, d.h. als

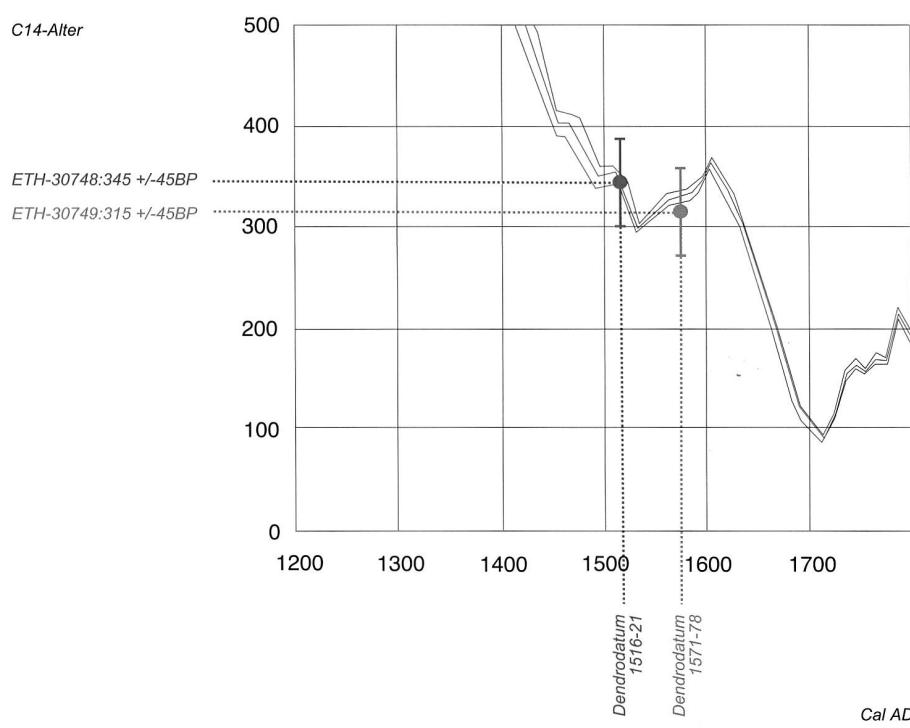
Walchwil, Lauihof. Das Wiggle-matching der beiden aus dendrochronologischen Proben gewonnenen <sup>14</sup>C-AMS-Daten schränkt den Zeitraum der kalibrierten Alter ein.

Weil die Proben 55 Jahrringe auseinander liegen, kann das jüngere <sup>14</sup>C-AMS-Datum, das dendrochronologisch in die Jahre 1571 bis 1578 datiert wurde, tatsächlich nur in die Zeit zwischen 1510 und 1657, wahrscheinlicher zwischen 1510 und 1599 kalibriert werden.
