Zeitschrift: Tugium : Jahrbuch des Staatsarchivs des Kantons Zug, des Amtes für Denkmalpflege und Archäologie, des Kantonalen Museums für Urgeschichte Zug und der Burg Zug

Band: 23 (2007)

Artikel: Amt für Denkmalpflege und Archäologie

Amt für Denkmalpflege und Archäologie

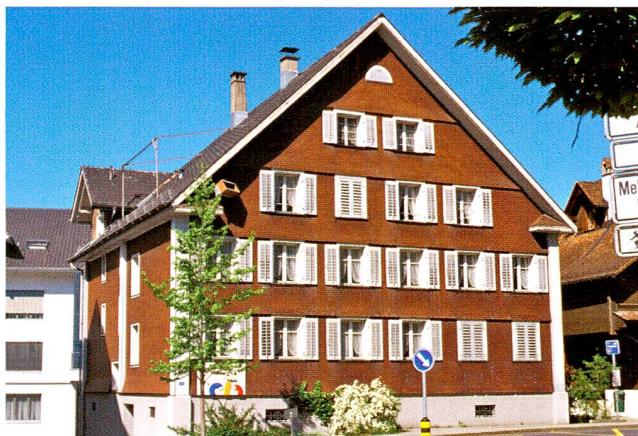
Abb. 12

Oberägeri, Hauptstrasse 5. Die der Kirche zugewandte Strassenfassade des 2006 abgebrochenen Blockbaus.

Das Haus war ein zweigeschossiger, im Grundriss 13×13 m messender Blockbau mit steilem Dach und

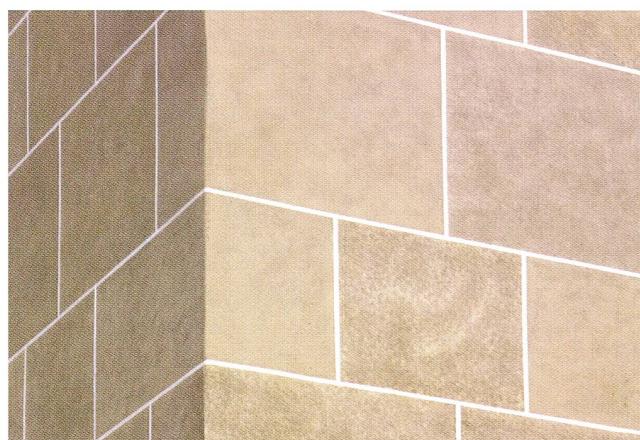
Abb. 16
Oberägeri, Pfarrkirche St. Peter und Paul. Detail der Quadermalerei am Kirchturm.

Schäden am Fassadenputz und undichte Stellen im Schindeldach machten eine Sanierung des Turms notwendig. Bei der Restaurierung im Jahr 2006 wurde der Deckputz von 1976 entfernt, durch einen mineralischen Putz ersetzt und wieder mit der Quadermalerei versehen, um so

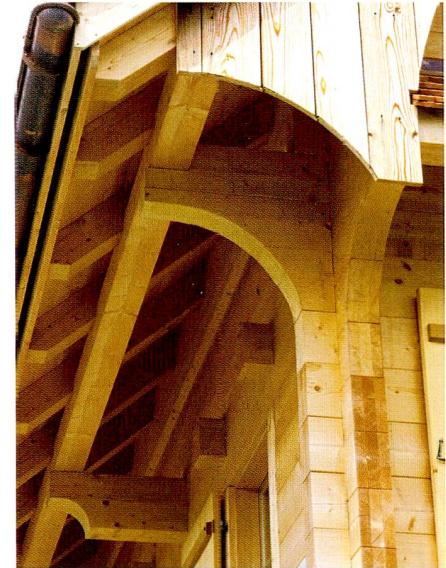
Abb. 18
Oberägeri, St. Jost. Bruderhaus. Detail der Holzkonstruktion.

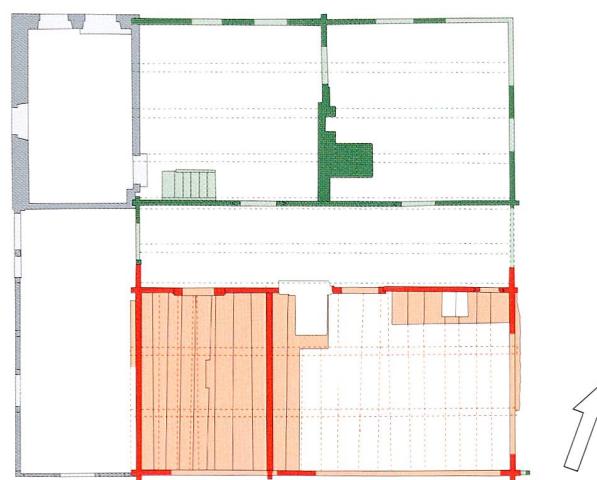
Unterägeri, Oberzittenbuech. Grundriss Erdgeschoss. Massstab 1:200.

zweite Wohngeschoss von einem wesentlich älteren Haus stammte. Die dendrochronologische Untersuchung von zehn Holzproben hat ergeben, dass der letzte Jahrring ins Jahr 1555 fällt und mit einem Baudatum unmittelbar danach zu rechnen ist. Das Haus war mit seiner Nordseite gegen den Hang gebaut, sodass der nur halb eingetiefe Keller vom Tal aus als ganzes Geschoss in Erscheinung trat. Der ursprüngliche Keller erstreckte sich nur über die Fläche der darüberliegenden Stube und der Kammer daneben. Er war gleich wie das erste Wohngeschoss in zwei Räume geteilt, die mit einer Tür verbunden waren. Der Kellereingang lag an der Ostfassade. Die Südfassade des Kellers war Ende des 20. Jahrhunderts neu errichtet worden.

Das Haus erfuhr einen weitreichenden Um- bzw. Neubau, dessen wichtigste Folge der Ersatz der ehemals offenen Küche durch eine Küche mit Kaminhut war. Dazu wurde der gesamte Nordteil mitsamt dem Quergang neu errichtet. Zunächst erfuhr der Keller eine Erweiterung nach Norden, wobei die alte Nordmauer des Kellers hinterfangen werden musste. Der neue Hausgrundriss mass insgesamt $10,2 \times 12,4$ m. Im ersten Wohngeschoss wurden in der Nordwestecke die Küche mit Kaminhut und Rauchabzug sowie in der Nordostecke eine «Hinterstube» mit Kachelofen eingerichtet. Die beiden Kammern im zweiten Wohngeschoss besassen den gleichen Grundriss. Das neue Dach übergriff auch den alten Wohnteil im Süden und umfasste zwei Dachkammergeschosse. Bei diesem Umbau wurden auch Balken des ursprünglichen Hauses wieder verwendet. Dieser radikale Umbau fand zwischen 1791 und 1820 statt. Eine nähere Datierung ist schwierig. Fünf Holzproben von der Kellerdecke bis ins Dach gehören dendrochronologisch zusammen. Ihr jüngster Jahrring liegt im Jahr 1791, das Fälldatum ist kurz danach anzusetzen. Ein einzelner Deckenbalken im nördlichen, jüngeren Kellerteil weist indessen den letzten Jahrring im Jahr 1809 auf. Möglicherweise wurde er nachträglich als Verstärkung unter dem Sparherd in der Küche und dem Kachelofen in der «Hinterstube» eingezogen. Ein Dachziegel trug die Jahreszahl 1823.

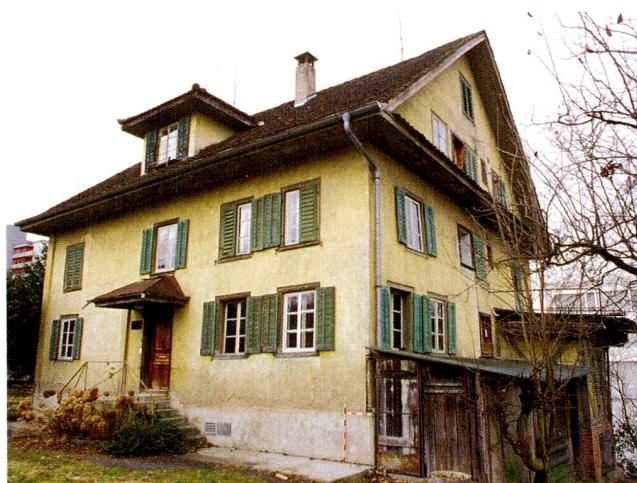
Abb. 30
Zug, Alte Baarerstrasse 7. Das Haus vor dem Abbruch 2006, Blick nach Süden. Im Vorderteil links der Türe verbargen sich Reste eines Blockbaus, vermutlich von 1593.

Zug, Alte Baarerstrasse 7, Wohnhaus: Bauuntersuchung
Das Haus Alte Baarerstrasse 7 (Abb. 30) wurde vor dem Abbruch im Winter 2006 archäologisch untersucht und dokumentiert. Beim Gebäude handelte es sich gemäss den Lagerbüchern der Gebäudeversicherung und dem Archiv der Bauernhausforschung um das Wohngebäude eines ehemaligen Bauerngutes, dessen obere Scheune mit Trotte sowie eine untere Scheune schon 1976 abgebrochen wurden.

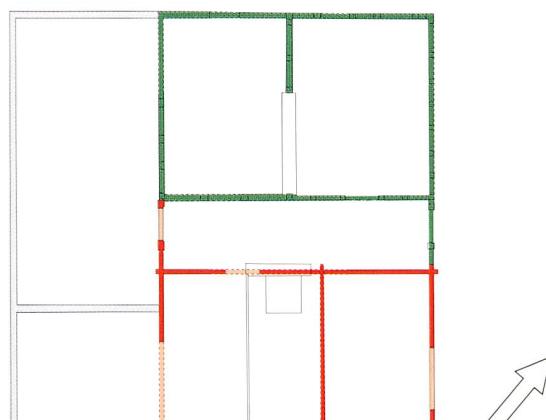
Abb. 31
Zug, Alte Baarerstrasse 7. Grundriss Erdgeschoss. Massstab 1:200.

Wahrscheinlich im 19. Jahrhundert wurde das Gebäude um 4 m nach Westen erweitert. Dieser Anbau war aufgeteilt in ein Treppenhaus in der Mitte, das beidseits von Eckzimmern flankiert wurde. Das Dach des älteren Baus wurde abgebrochen und durch ein neues, grösseres ersetzt. Der

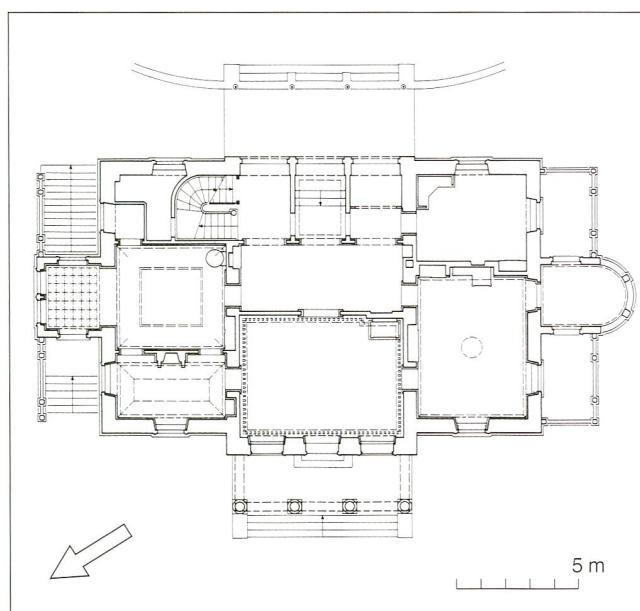
Abb. 34
Zug, Artherstrasse 6, Villa Unterer Frauenstein. Grundriss.

Bemerkenswert ist das Innere der Villa, wo sich nicht nur das Raumgefüge, sondern auch die Ausstattung samt Tapeten und Dekorationsmalereien praktisch vollständig im Ursprungszustand erhalten haben. Der Haupteingang führt über einen Windfang ins Vestibül des Hauses, von dem aus die drei grossen repräsentativen Wohn- und Arbeitsräume des Erdgeschosses erschlossen werden. Der Windfang, ein kleiner Nebenraum links und das Treppenhaus rechts davon sind vom Vestibül durch drei identische, mit geätzten Gläsern versehene Türen getrennt. Über kleine Öffnungen in der Art von Tapentüren konnten die Bediensteten vom Treppenhaus durch den Windfang direkt in die Küche gelangen, ohne dabei das repräsentative Vestibül zu betreten. Durch die Ausstattung wird jedem Raum des Erdgeschosses ein eigener Charakter zugewiesen. Das Vestibül

zeigt eine Wandbespannung mit buntem Arabeskenmuster. Als repräsentativster Raum liegt in der Achse des Hauseingangs der grosse Salon, dessen golden und rot gestreifte Tapete mit Blumenmustern in zwei Rottönen auch die üppigsten Formen und Farben zeigt. Das Speisezimmer und der ihm gegenüberliegende Raum sind mit beige gestrichenem, gestemmtem Täfer etwas zurückhaltender ausgestattet. Hier fallen vor allem die Decken – eine floral bemalte Flachdecke bzw. ein gegipstes Spiegelgewölbe mit ornamentierten Vouten – auf. Die drei grossen Räume besitzen alle noch ihre ursprünglichen, weissen Kachelöfen, die teilweise durch Pilaster und Gebälkstücke zurückhaltend gegliedert, aber streng einfarbig gehalten sind. In der Nordwestecke des Hauses liegt ein kleineres, intim gehaltenes Kaminzimmer.

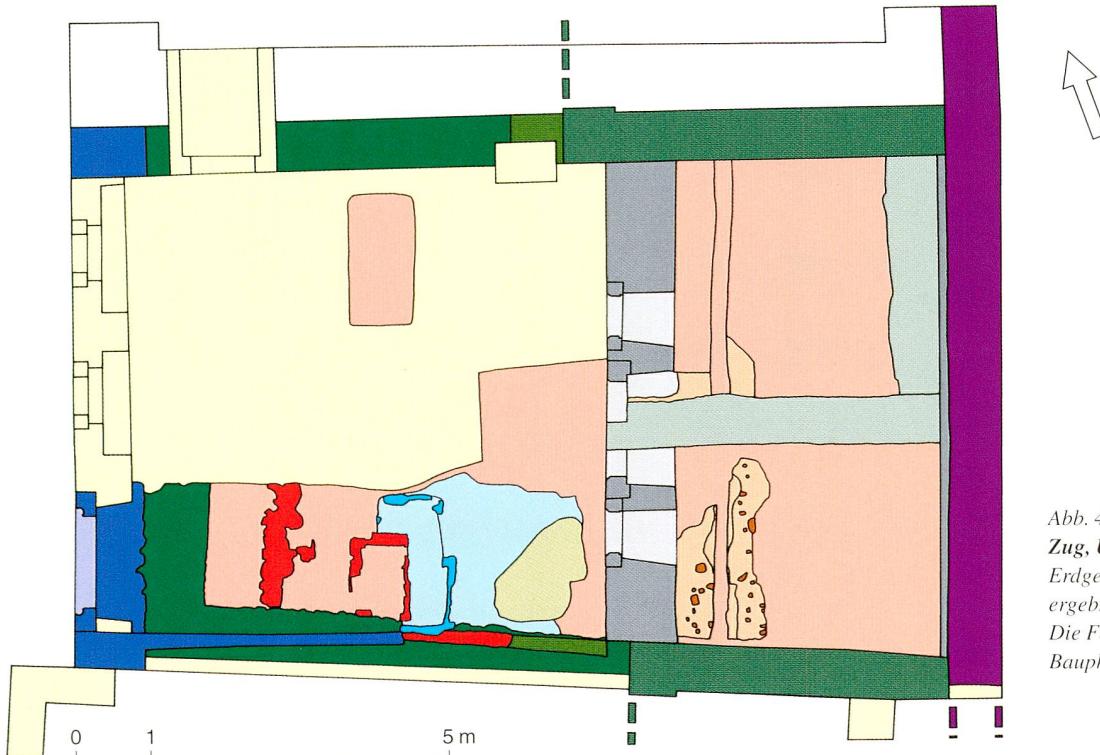
Abb. 43
Zug, Unteraltstadt 3. Grundriss Erdgeschoss mit den Grabungsergebnissen. Massstab 1:100.
Die Farben beziehen sich auf die Bauphasen gemäss Legende.

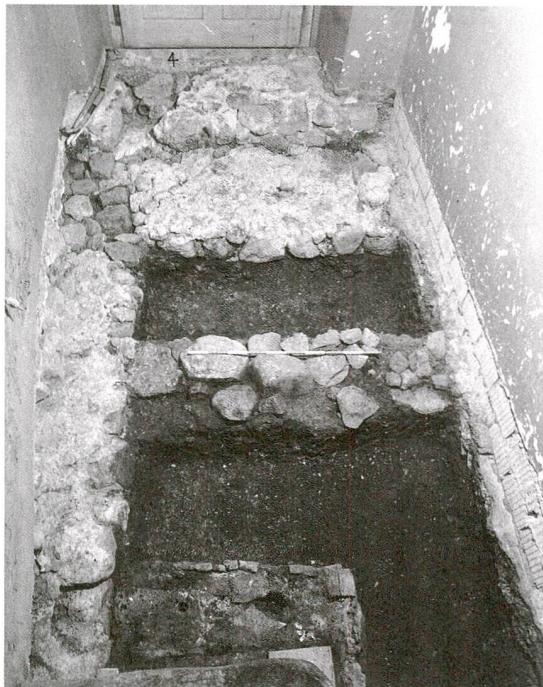
Abb. 44
Zug, Unteraltstadt 3. Grabung
 im Südwestteil des Hauses. Links
 und oben die bestehende Süd-
 und Westwand (Phase XXII) auf
 älterem Fundament mit dem Vor-
 gänger der Westwand (Phase
 XVII). In der Bildmitte das
 Trockenmauerfundament und
 unten die Herdstelle (Phase III).
 Blick nach Westen, Aufnahme
 vom 11. Mai 1977.

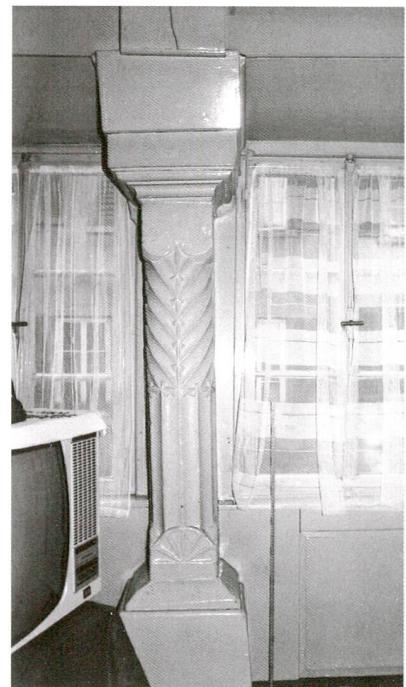
Abb. 46
Zug, Unteraltstadt 3. Fenstersäule in der gassenseitigen Stube des ersten Obergeschosses (Phase XXII). Aufnahme vom 1. April 1976.

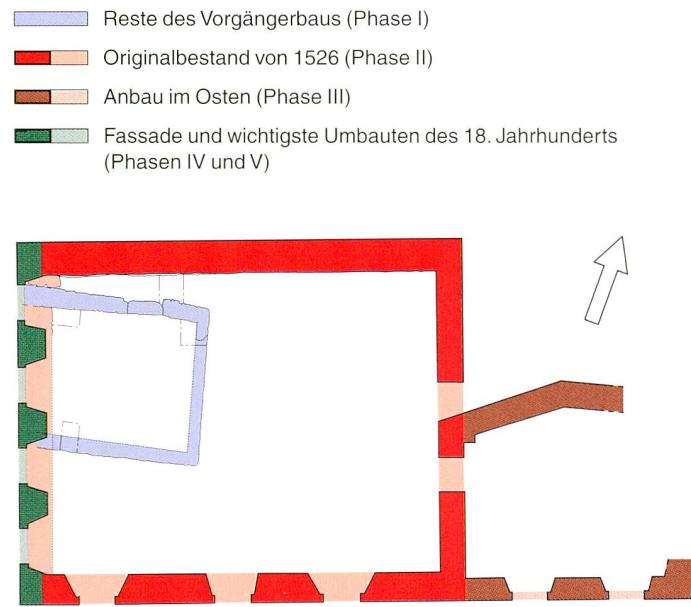
Abb. 49
Zug, Zeughausgasse 21. Grundriss Erdgeschoss. Maßstab 1:200.

Phase I: Nach dem Abtragen des Bodens kamen die ältesten Baureste zum Vorschein. Es handelt sich um einen mindestens 60 cm tief eingegrabenen Keller von 4,3 m Breite und über 4,3 m Länge (Abb. 49). Die Mauern wurden beim Abbruch des Gebäudes zum Teil ausgebrochen. Einzig die westliche Begrenzung liess sich nicht bestimmen. Sie lag an der Stelle der heutigen Gassenfassade oder im Bereich der heutigen Gasse.

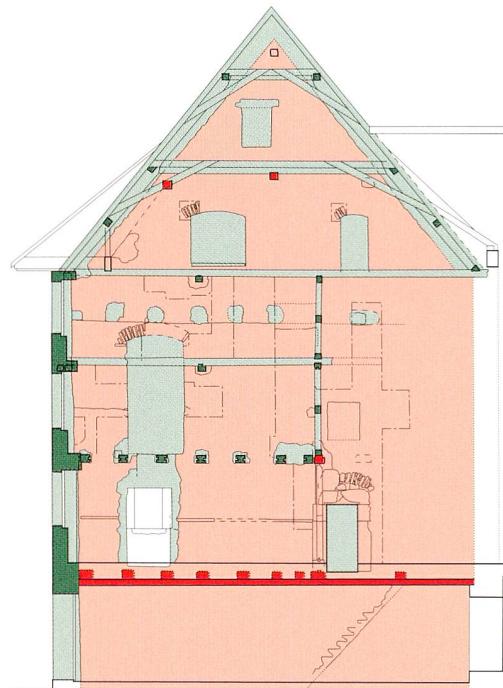
Abb. 50
Zug, Zeughausgasse 21. Nordfassade zum Nachbarhaus Zeughausgasse 19 hin. Massstab 1:200.

Phase II: Das bestehende Haus stammt im Kern von 1526. Es handelte sich um ein aus Bruchsandsteinen gemauertes, dreigeschossiges Gebäude von 17,5 m Höhe über einem Grundriss von 9,8×12 m (Abb. 50). Die Geschosshöhen betragen im Erdgeschoss 3,1 m, im ersten Obergeschoss 2,6 m und im zweiten Obergeschoss 3,6 m! Erhalten sind nur noch die Nordfassade, der östliche Teil der Südostfassade und der südliche Teil der Ostfassade. Die Fenster wiesen Laibungen aus Sandstein auf, und die Stichbogen über den Nischen bestanden aus gestellten Bruchsteinen. An der Nordwestecke sind Bossenquader sichtbar, wobei ein Rücksprung nach Süden in der Mitte des ersten Obergeschosses die Traufhöhe des niedrigeren, nördlichen Nachbarhauses Zeughausgasse 17 angeht. Dieses war ursprünglich ein zweigeschossiger, ebenerdiger Bohlenständerbau, der aufgrund der Dendrodaten nicht vor 1524 errichtet wurde. Die nachträglich gemauerte Fassade im Erdgeschoss ist durch die Türsturzinschrift ins Jahr 1554 datiert. Vermutlich wurde der Bohlen-Ständer-Bau von Zeughausgasse 19 zur gleichen Zeit und vom gleichen Bauherrn errichtet wie das Haus Zeughausgasse 21. Im ersten Obergeschoss befand sich jedenfalls ein bei beiden Bauten ursprünglich eingeplanter Türdurchgang.
