Amt für Denkmalpflege und Archäologie

Wissenschaftlicher Tätigkeitsbericht 2009

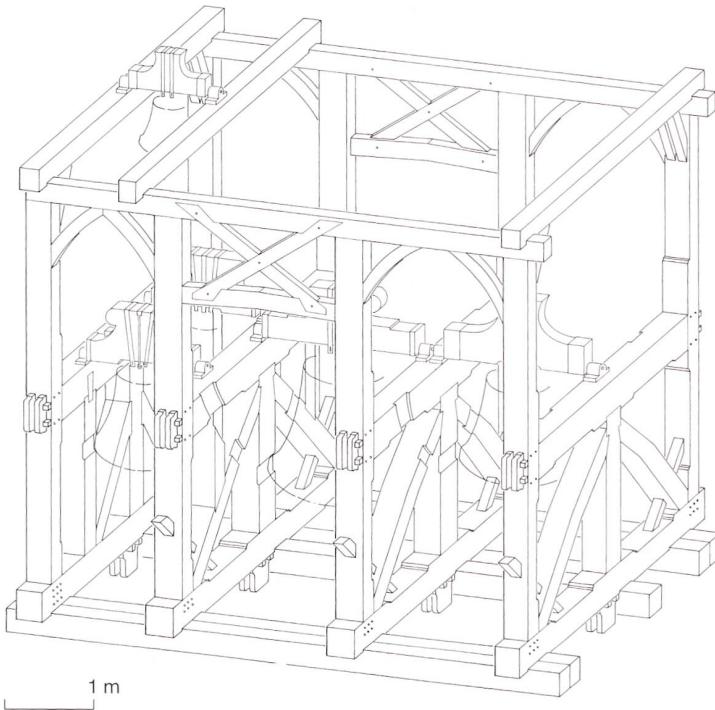
Im Turm von St. Martin, der nach 1360 an die Nordmauer des gotischen Altarhauses angebaut wurde, befindet sich der Glockenstuhl mit der Bezeichnung «IHS MR. 1·5·9·7». Der mittlere und nördliche Teil nimmt die beiden grössten Glocken auf, während im südlichen, zweigeschossigen Teil unten zwei und oben eine kleinere Glocke hängen (Abb. 3). Die Anordnung der Glocken entspricht derjenigen

Abb. 3
Baar, Pfarrkirche St. Martin, Glockenläuteanlage. Isometrie des Glockenstuhls.

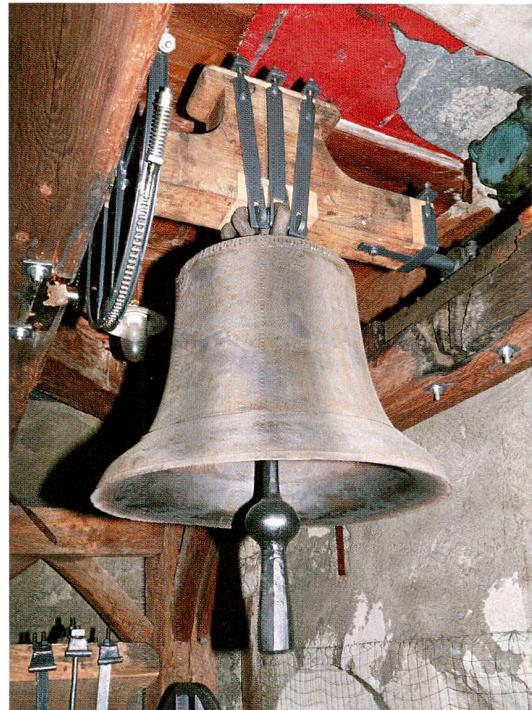
Abb. 4
Baar, Pfarrkirche St. Martin, Glockenläuteanlage. Glocke Nr. 5 («Kinderglocke») von 1407. Nach der Restaurierung.

Als Massnahmen empfahl der Bundesexperte, die Aufhänge- und Achsbänder an den Jochen der Glocken Nr. 2 bis 5 zu entrostern und zu sandstrahlen sowie die Gewinde wieder gängig zu machen. Die Beschläge am Joch von Glocke Nr. 5 sollten so umgeschmiedet werden, dass die Glocke wieder in ihrer ursprünglichen Stellung aufgehängt werden konnte.

Für die von Gnehm empfohlene Restaurierung der Glocke Nr. 5 musste die Glocke ausgebaut und vom Turm genommen werden. Durch die Firma Lachenmeyer im bayerischen Nördlingen wurde der abgenützte Schlagring durch Anschweissen von Bronze wieder in den ursprünglichen Zustand versetzt, wobei die Glocke auf 1100 °C erhitzt werden musste. Das Nördlinger Glockenschweisswerk wendet diese Massnahme seit mehreren Jahrzehnten erfolgreich und denkmalpflegerisch allgemein anerkannt an. Zwar treten als Folge des Schweissvorgangs an der Glockenoberfläche Verfärbungen auf, das Eliminieren der Bruchgefahr und das Wiedergewinnen des ursprünglichen, volleren und weicheren Klanges rechtfertigen diese Massnahme auch angesichts der grossen historischen Bedeutung der gesamten Glockenanlage aber zweifellos.

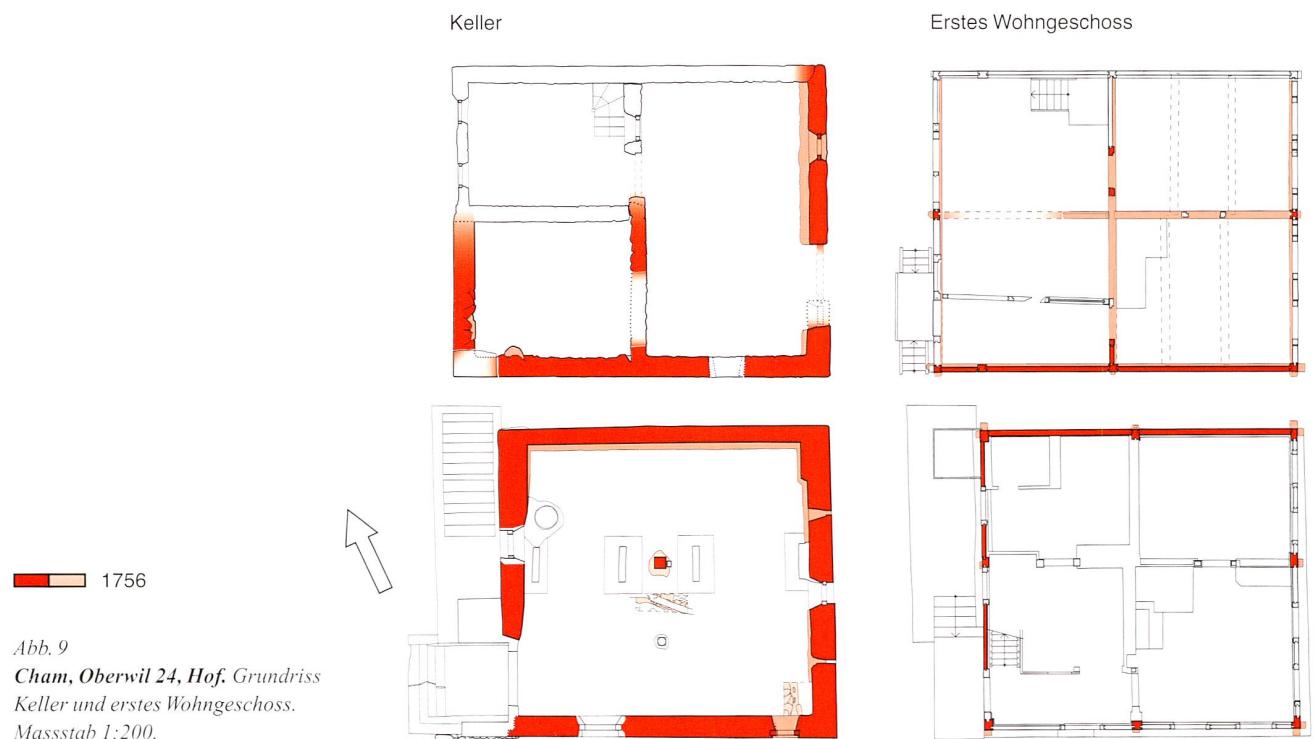
Abb. 9

Die beiden im Grundriss ungefähr quadratischen Hausteile stehen auf gemauerten Sockelgeschossen (Außenmasse im Norden $10,2 \times 8,6$ m, im Süden $9 \times 8,5$ m). Das Sockelgeschoss des nördlichen Hausteils ist nur in der Osthälfte unterkellert; die Westhälfte unter der ehemaligen Küche war nicht unterkellert (Abb. 9). Der Keller des südlichen Hausteils umfasst hingegen den gesamten Ständerbau. Die beiden Bohlenständerbauten sind aus Nadelholz und weisen nahezu die gleiche Struktur mit drei Reihen zu je drei zweigeschossigen Ständern auf. Es handelt sich also um zwei Räume tiefe und zwei Räume breite Häuser. Im Unterschied zum 8,7 m breiten südlichen Hausteil, der an der Westseite über eine 1,3 m breite Laube verfügt, ist der nördliche Hausteil 10 m breit und besitzt keine Laube. Der Bereich der Laube ist also in den nördlichen Hausteil integriert. Ab dem zweiten Wohngeschoss sind beide Hausteile zusammengebaut, d. h. der nördliche Hausteil greift über den genannten Zwischenraum. Die Küchen waren in den südwestlichen und die Stuben in den südöstlichen Räumen im unteren Wohngeschoss angeordnet.

Cham, Oberwil 24, Hof. Grundriss Keller und erstes Wohngeschoss.
Massstab 1:200.

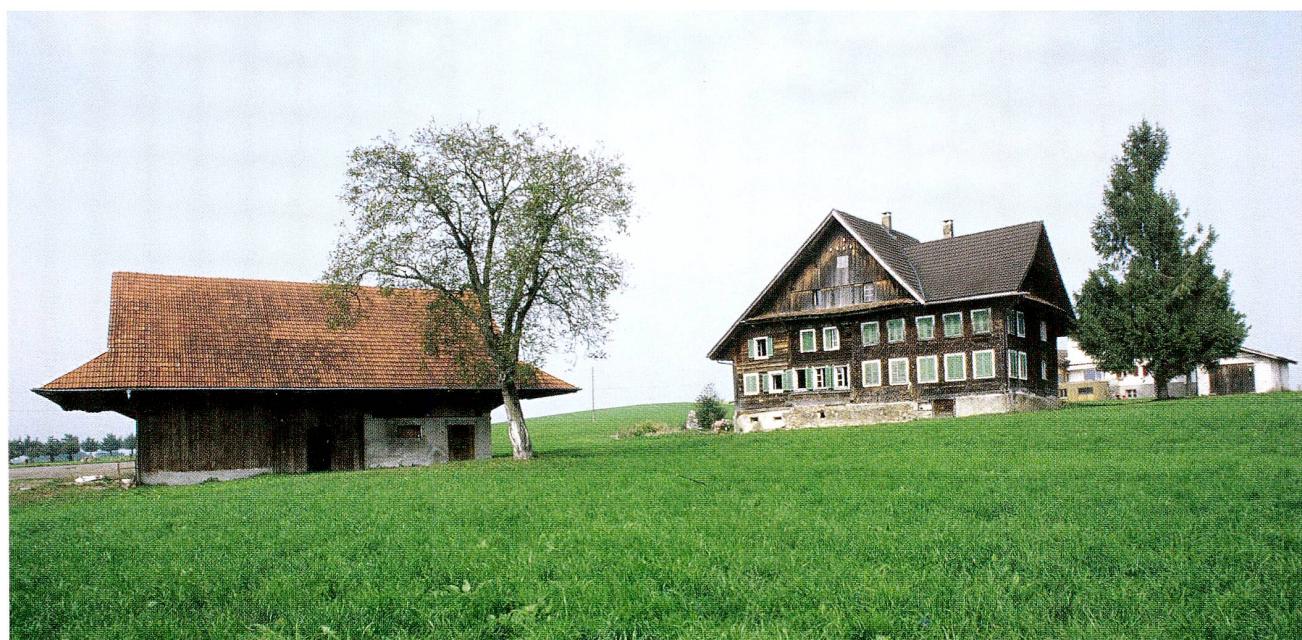
Abb. 11

Cham, Rumentikon, Dorfstrasse 98, Hungeli. Das Wohnhaus bestand aus einem wahrscheinlich 1713 errichteten Ständerbau, dem 1792 oder kurz danach ein neues Dach aufgesetzt wurde. Im 19. Jahrhundert wurde das Haus an der West- und Ostseite erweitert.

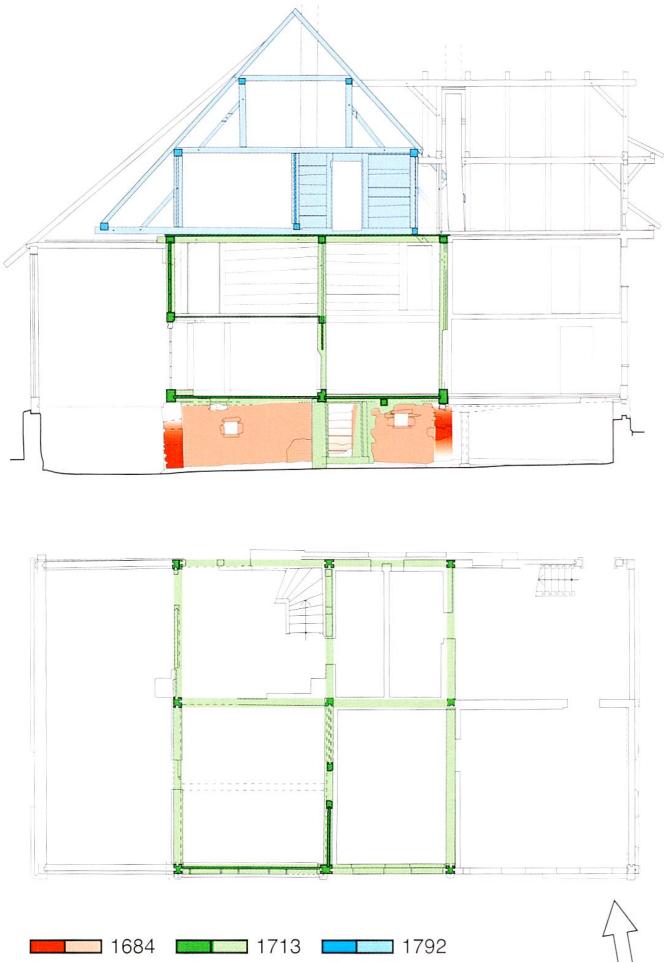
Abb. 12

Cham, Rumentikon, Dorfstrasse 98, Hungeli. Querschnitt nach Norden und Grundriss unteres Wohngeschoss. Massstab 1:200.

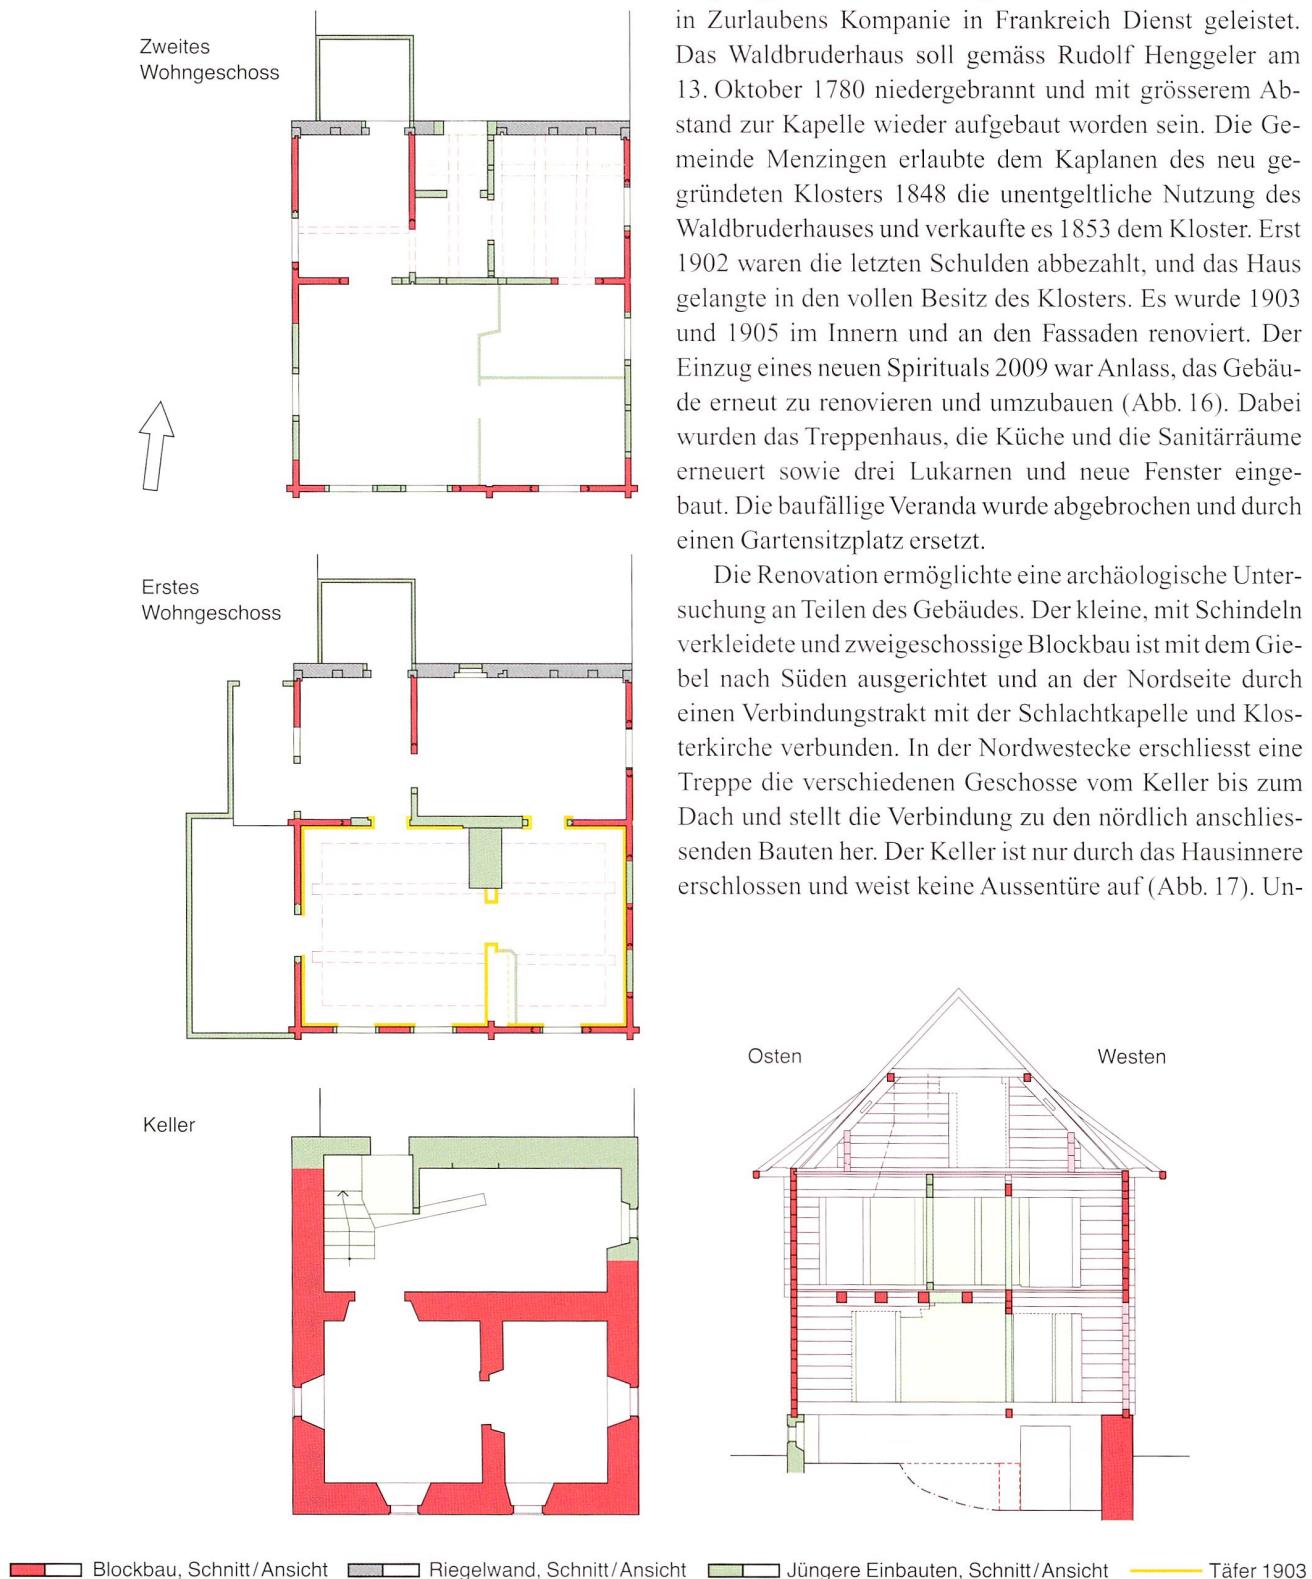
Die Renovation ermöglichte eine archäologische Untersuchung an Teilen des Gebäudes. Der kleine, mit Schindeln verkleidete und zweigeschossige Blockbau ist mit dem Giebel nach Süden ausgerichtet und an der Nordseite durch einen Verbindungstrakt mit der Schlachtkapelle und Klosterkirche verbunden. In der Nordwestecke erschliesst eine Treppe die verschiedenen Geschosse vom Keller bis zum Dach und stellt die Verbindung zu den nördlich anschliessenden Bauten her. Der Keller ist nur durch das Hausinnere erschlossen und weist keine Aussentüre auf (Abb. 17). Un-

Abb. 17
Menzingen, Gubel, Kloster Maria Hilf, Waldbruderhaus/Spiritualhaus. Grundrisse und Querschnitt nach Süden. Massstab 1:150.

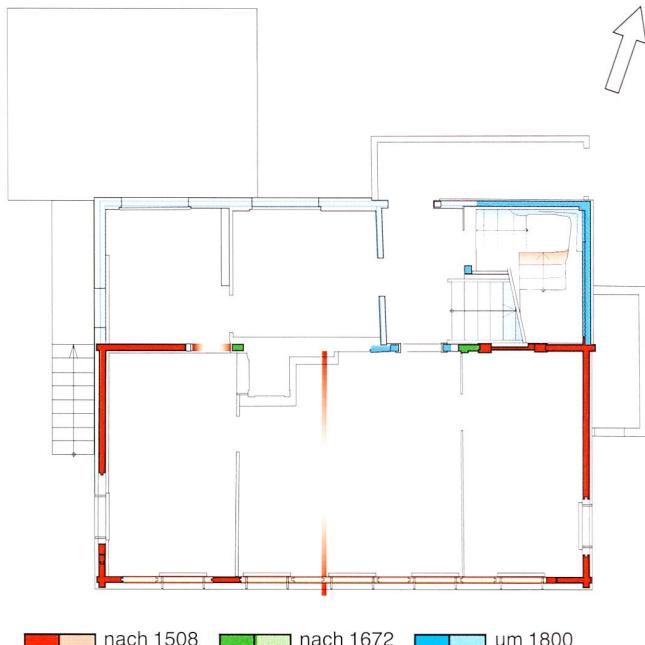
Abb. 23
Menzingen, Neuhusstrasse 5, Alte Kaplanei/Elsenerisches Pfrundhaus. Grundriss erstes Wohngeschoss. Massstab 1:150.

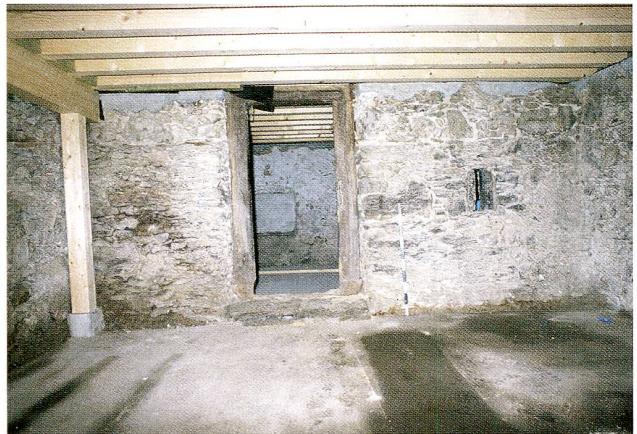
Abb. 28
Risch, Berchtwil 2. Keller unter dem Vorderhaus. Ostmauer mit horizontaler Baufuge oberhalb der Mitte. Das untere Mauerwerk stammt vermutlich von 1529, die Aufmauerung von 1576.

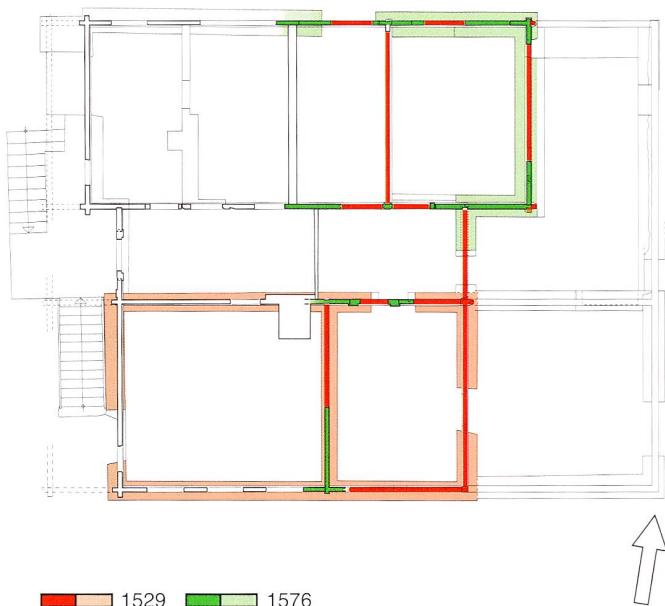
Spätestens mit der Hausteilung erhielten beide Haushälfte eine eigene Stube und eine eigene Küche. Die Stube des Ostteils befindet sich in der Südostecke des unteren Wohngeschosses, also im Erweiterungsbau. Sie enthielt einen Kachelofen aus dem 19. Jahrhundert. Vermutlich noch ein paar Jahrzehnte jünger, also aus der Zeit um 1900, war das mit Holzmaser und Zierlinien bemalte Täfer. Im Jahr 1927 wurde gemäss Inschrift am Treppenabsatz der Hauseingang umgebaut. Aus dieser Zeit stammt vermutlich auch die vergrösserte Lukarne im zweiten Wohngeschoß, wo eine kleine Küche eingebaut wurde. Um 1935/36 wurden die Stube und die Kammern im zweiten Obergeschoß mit Felder- bzw. Krallentäfer neu vertäfert.

Abb. 27
Risch, Berchtwil 2. Grundriss unteres Wohngeschoß mit Kellermauern, Massstab 1:200.

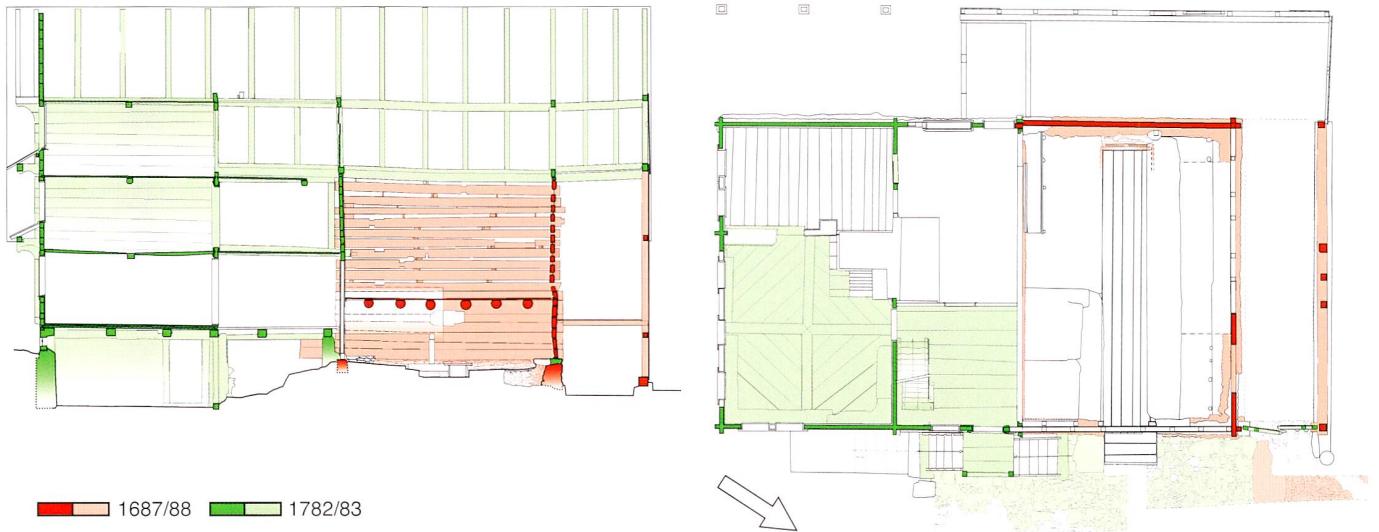
Abb. 30
Unterägeri, Bommerhüttli. Längsschnitt Richtung Westen (links) und Grundriss unteres Wohngeschoss (Wohnhaus) bzw. Erdgeschoss (Heustall). Massstab 1:200.

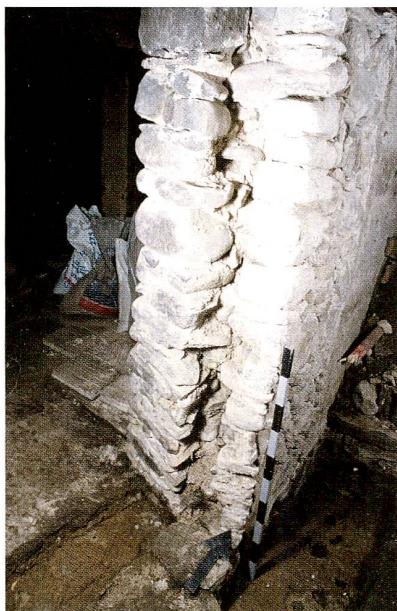
Abb. 34
Unterägeri, Chammersbüel. Bei der Unterkellerung des Hinterhauses musste hinter der älteren Kellermauer (rechts) eine Vormauerung errichtet werden.

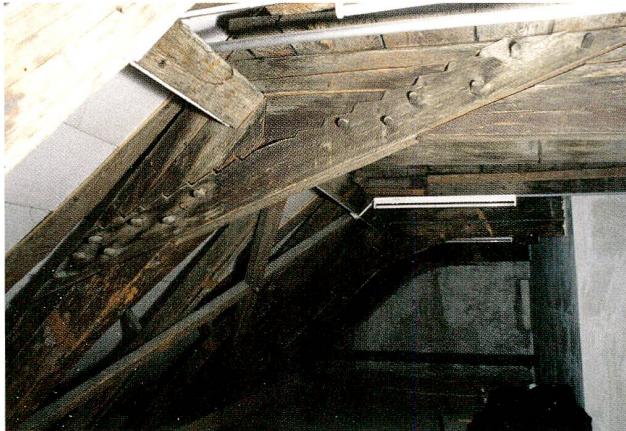
Abb. 40
Zug, Ägeristrasse 5. Der 1499 errichtete liegende Dachstuhl, Blick nach Westen.

dem zweiten Obergeschoss. Das Satteldach mit liegendem Dachstuhl ist mit sechs Proben dendrochronologisch ins Jahr 1498/99 datiert (Waldkante). Die Dachstuhlkonstruktion besteht aus drei Jochen, die aus liegenden Säulen, Spannriegeln, Kopfstreben, Kehlbalken und Sparrenpaaren bestehen. Die Kopfstreben überblatten alle diese Elemente, die Verblattung der Streben ist verzahnt (Abb. 40). Die sieben Sparrenpaare tragen Aufschieblinge. Andreaskreuze verstreiben die Konstruktion. Die westliche Giebelmauer ist gleich alt wie der Dachstuhl. Die sorgfältig gefügte Mauer besteht aus Bruchsandsteinen und wenig Baukeramik. Sie ist im unteren Dachgeschoß verputzt und über dem Kehlboden unverputzt. Zugemauerte Fensteröffnungen in beiden Dachgeschoßen weisen darauf hin, dass das westliche Nachbarhaus damals weniger hoch war. Es handelt sich so-

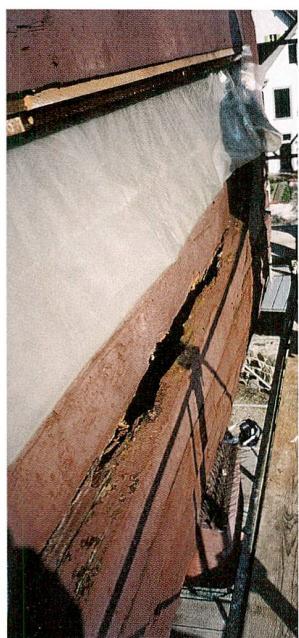
An der Eichenschwelle der Nordfassade des Bohlenständerbaus von 1355 auf der Burg Zug zeigte sich im Sommer 2009 ein grosser Wasserschaden mit massiver Fäulnisfolge

(Abb. 47). Die beschädigte Stelle ist mindestens 3 m lang. Der Schaden entstand, weil während Jahren Regenwasser eindrang und die Hölzer auf der schattigen Nordseite nicht trocknen konnten. Das Problem wurde durch Silikonfugen und einen unsachgemässen Farbanstrich zusätzlich verschärft.

*Abb. 47
Zug, Kirchenstrasse 11, Burg. Wasserschäden an der Türschwelle des 1355 errichteten Bohlenständerbaus.*

Die beschädigten Teile mussten vollständig ausgesägt und mit Eichenholz ersetzt werden. Eine darüber angebrachte, zusätzliche Holzabdeckung und regelmässige Kontrollen sollen erneute Feuchtigkeitsschäden verhindern helfen. Dieselben Schäden zeigten sich auch an der ehemaligen Türschwelle in der Südfassade, wo in gleicher Weise eingegriffen werden musste.
