Amt für Denkmalpflege und Archäologie

Wissenschaftlicher Tätigkeitsbericht 2009

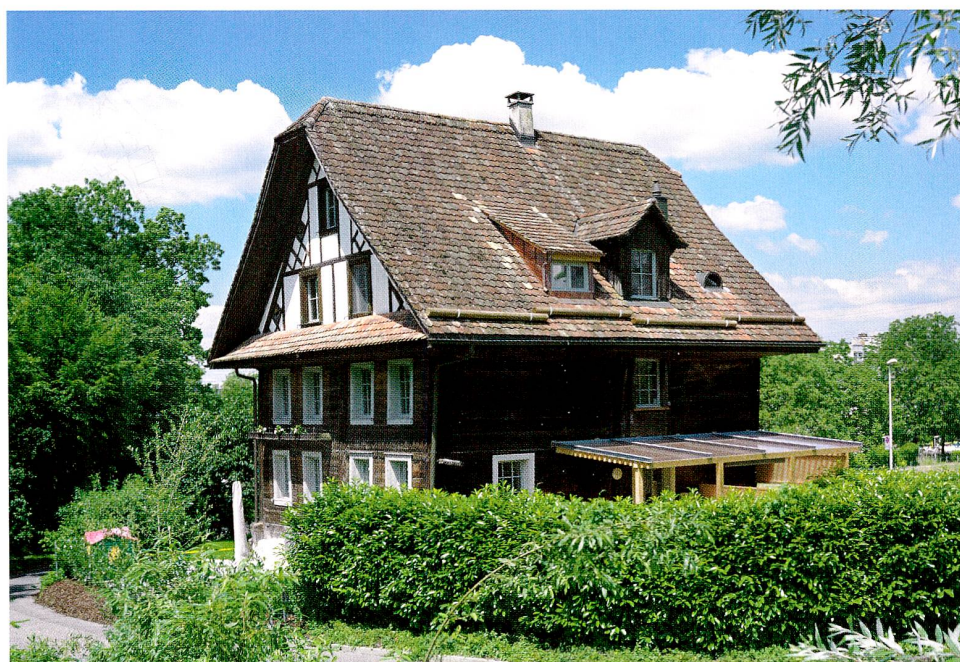
Abb. 1
Baar, Inwil, Talacher 27, Wohnhaus. Ansicht von Südosten.

Das Wohnhaus an der Talacherstrasse 27 gehört zu den letzten Zeugen spätmittelalterlichen Bauens im Weiler Inwil (Abb. 1). 1987 ergaben dendrochronologische Untersuchungen des Wohnhauses die Erbauungszeit 1572. Konstruiert ist das Holzhaus als Ständerbau mit Schwellenkranz und dreimal drei Ständern, die je über beide Vollgeschosse reichen. Die Wandfüllungen bestehen im ersten Wohngeschoss aus Balken und im zweiten Wohngeschoss aus Bohlen. Die Füllungsart mit Bohlen ist die ältere, was eine Erneuerung des ersten Wohngeschosses impliziert. Im Zuge der Restaurierung in den späten 1980er Jahren wurden Nuten in den Ständern der östlichen Traufseite entdeckt, die auf einen heute nicht mehr vorhandenen Bauteil hinweisen. In der Mitte des 19. Jahrhunderts mussten der gesamte Dachstuhl neu aufgebaut und die Wände der beiden Giebelfelder als Fachwerk neu konstruiert und aussen verschalt werden, die Fenster wurden vergrössert und in klassizistisch regelmässige Achsen in die Fassaden gesetzt. Auch der Kachelofensitz, die Einbaumöbel und die Vertäferungen von Stube und Nebenstube stammten aus der Zeit um 1850/60.

mals wurde das Riegelwerk der Giebfelder freigelegt und das gesamte Holzwerk gereinigt und behandelt. Bei der Sanierung des Dachstuhls wurde eine kleine Giebellukarne eingebaut, die eine Belichtung des Korridors ermöglicht. Anstelle des vorhandenen Dachflächenfensters wurde neu eine Dachgaube eingebaut, welche weniger aufdringlich erscheinen sollte. Das Ziegeldach musste umgedeckt und isoliert werden, da das Dachgeschoss nun bewohnt war. Durch den schon vorhandenen äusseren Treppenaufgang ins erste Obergeschoss konnte das Gebäude zu einem Zweifamilienhaus ausgebaut werden.

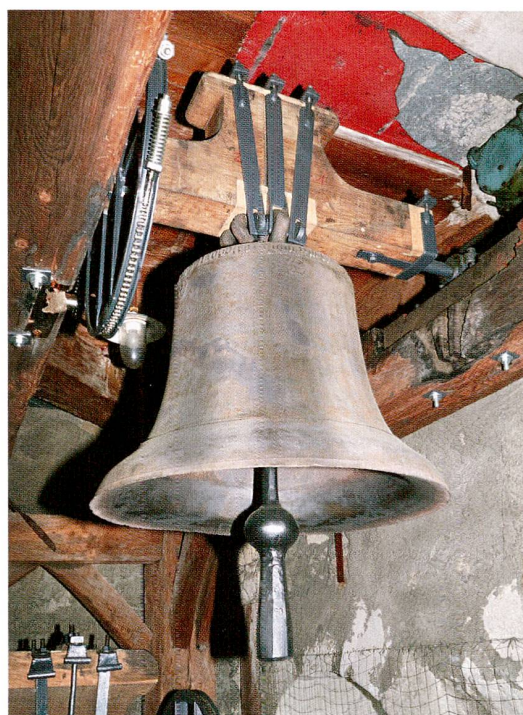
Abb. 4
Baar, Pfarrkirche St. Martin, Glockenläutanlage. Glocke Nr. 5 («Kinderglocke») von 1407. Nach der Restaurierung.

Für die von Gnehm empfohlene Restauration der Glocke Nr. 5 musste die Glocke ausgebaut und vom Turm genommen werden. Durch die Firma Lachenmeyer im bayerischen Nördlingen wurde der abgenutzte Schlagring durch Anschweissen von Bronze wieder in den ursprünglichen Zustand versetzt, wobei die Glocke auf 1100 °C erhitzt werden musste. Das Nördlinger Glockenschweisswerk wendet diese Massnahme seit mehreren Jahrzehnten erfolgreich und denkmalpflegerisch allgemein anerkannt an. Zwar treten als Folge des Schweissvorgangs an der Glockenoberfläche Verfärbungen auf, das Eliminieren der Bruchgefahr und das Wiedergewinnen des ursprünglichen, volleren und weicheren Klanges rechtfertigen diese Massnahme auch angesichts der grossen historischen Bedeutung der gesamten Glockenanlage aber zweifellos.

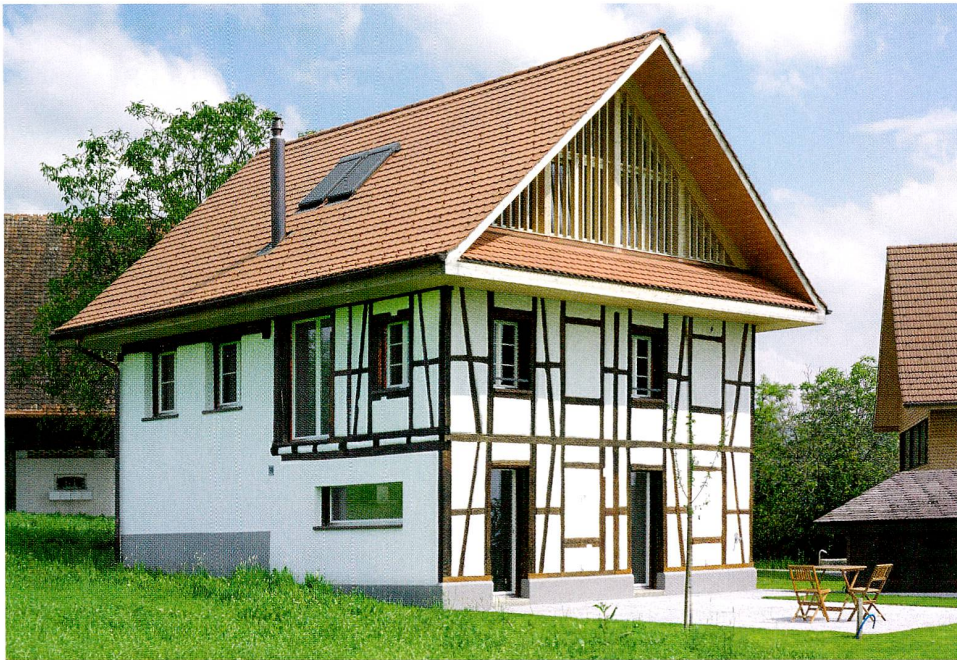
Abb. 5
Baar, Unterdeubüel, Trotte.
 Ansicht von Nordwesten.

In enger Zusammenarbeit mit der Denkmalpflege entwarfen die Architekten ein Umbauprojekt. Ziel war es, möglichst viel an originaler Bausubstanz zu erhalten. Die Trotte wurde in ein Einfamilienhaus umgebaut (Abb. 5). Die Öffnungen im Erd- und Obergeschoss waren mehrheitlich vorgegeben und konnten in das Umbauprojekt übernommen werden. Zur Belichtung der beiden Dachkammern wurden die Giebelfelder mit einem vertikalen, losen Bretterschirm verkleidet. Die Bretter stehen im 90°-Winkel zur Fassade, und je nach Betrachtungswinkel bleibt die Geschlossenheit des Giebelfeldes mehr oder weniger erhalten. Auf den Bretterschirm folgt eine Verglasung der Giebelfelder. Ein interessantes Streiflicht gelangt in die Innenräume. Kontrovers diskutiert wurde die Anzahl und der Standort von zusätzlichen Dachflächenfenstern. Für eine möglichst gleichmässige Lichtverteilung wurden die Lichtquellen entlang der inneren Trennwände der beiden Kammern situiert.

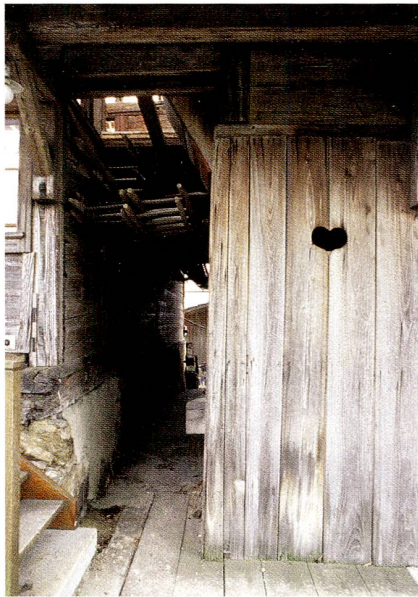
Abb. 8
Cham, Oberwil 24, Hof. Der 1 m breite Zwischenraum zwischen den beiden Hausteilen, Blick nach Osten. Rechts im Vordergrund ein jüngerer Abortanbau.

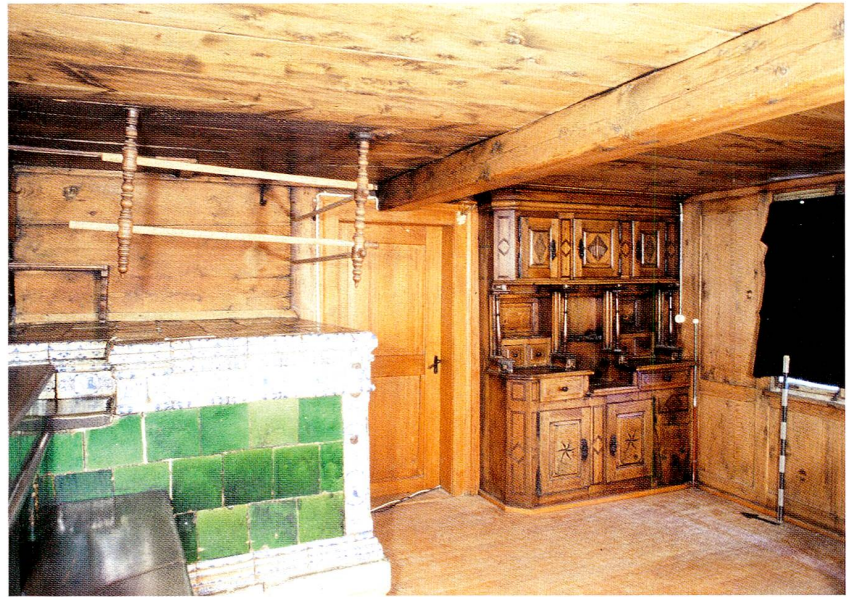
Abb. 10
Cham, Oberwil 24, Hof. Stube des südlichen Hausteils mit dem Buffet von 1773 (rechts) und dem Kachelofen, dessen Bestandteile aus den Jahren 1736, 1779 und 1782 stammen.

auf (Abb. 10). Der grüne Kachelofen mit blau bemalten Fayencekacheln ist aus unterschiedlichen Teilen zusammengesetzt. Eine Kranzkachel trägt die Signaturen «Gofr Stüntzi / haffner 1736 / + 5 + julij» und «1736 Joh: / Reinerus, Pinxit», welche auf den Hafner Gottfried Stünzi aus Horgen ZH bzw. auf den Maler Johannes Reiner aus Wädenswil ZH verwiesen. Eine Blattkachel trägt folgende Inschrift: «Osswald Baumgartner / u. Barbara Beütlerin /

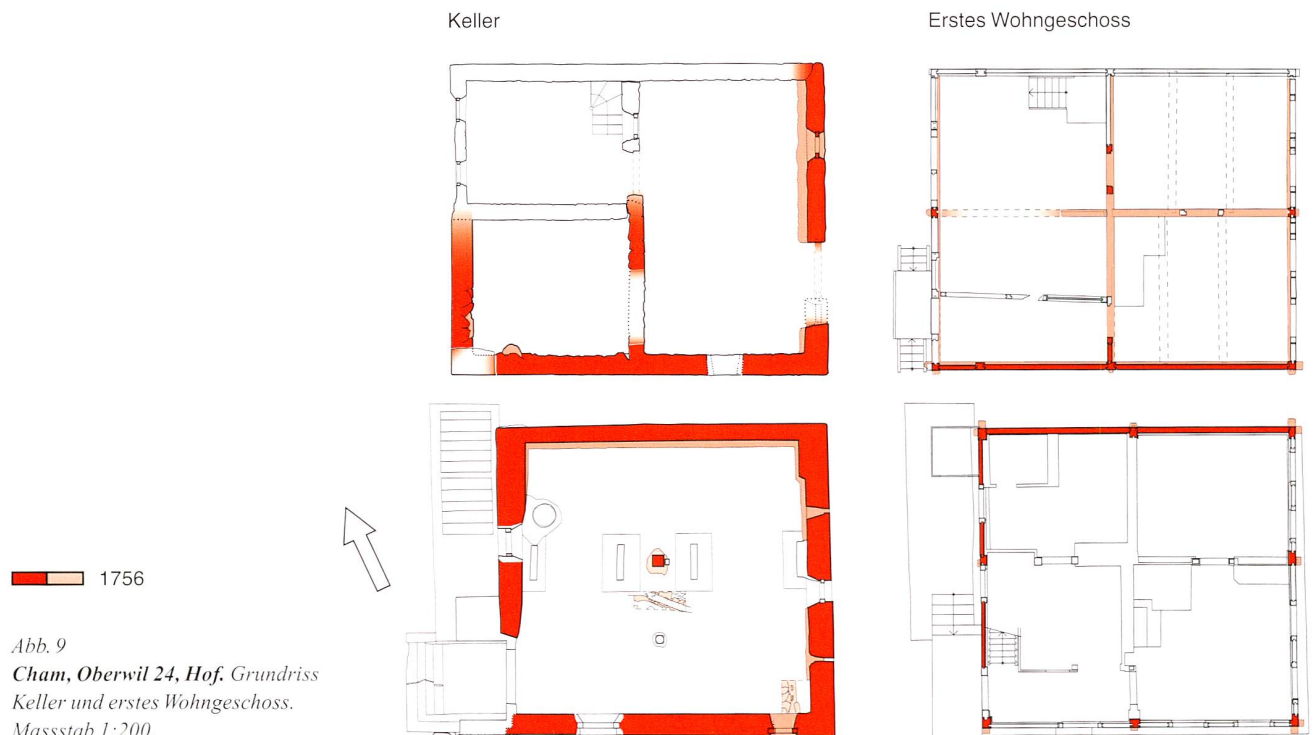
Die beiden im Grundriss ungefähr quadratischen Hausteile stehen auf gemauerten Sockelgeschossen (Aussenmasse im Norden 10,2 × 8,6 m, im Süden 9 × 8,5 m). Das Sockelgeschoss des nördlichen Hausteils ist nur in der Osthälfte unterkellert; die Westhälfte unter der ehemaligen Küche war nicht unterkellert (Abb. 9). Der Keller des südlichen Hausteils umfasst hingegen den gesamten Ständerbau. Die beiden Bohlenständerbauten sind aus Nadelholz und weisen nahezu die gleiche Struktur mit drei Reihen zu je drei zweigeschossigen Ständern auf. Es handelt sich also um zwei Räume tiefe und zwei Räume breite Häuser. Im Unterschied zum 8,7 m breiten südlichen Hausteil, der an der Westseite über eine 1,3 m breite Laube verfügt, ist der nördliche Hausteil 10 m breit und besitzt keine Laube. Der Bereich der Laube ist also in den nördlichen Hausteil integriert. Ab dem zweiten Wohngeschoss sind beide Hausteile zusammengebaut, d. h. der nördliche Hausteil greift über den genannten Zwischenraum. Die Küchen waren in den südwestlichen und die Stuben in den südöstlichen Räumen im unteren Wohngeschoss angeordnet.

Abb. 9
Cham, Oberwil 24, Hof. Grundriss Keller und erstes Wohngeschoss. Massstab 1:200.

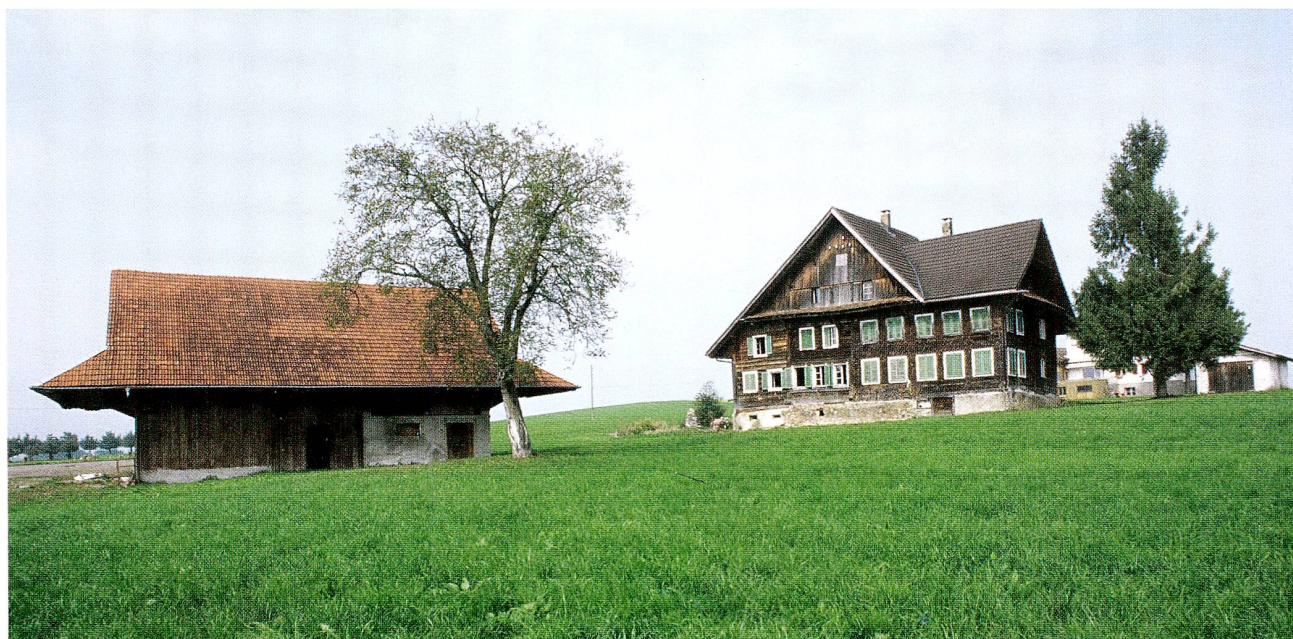
Abb. 11

Cham, Rumentikon, Dorfstrasse 98, Hungeli. Das Wohnhaus bestand aus einem wahrscheinlich 1713 errichteten Ständerbau, dem 1792 oder kurz danach ein neues Dach aufgesetzt wurde. Im 19. Jahrhundert wurde das Haus an der West- und Ostseite erweitert.

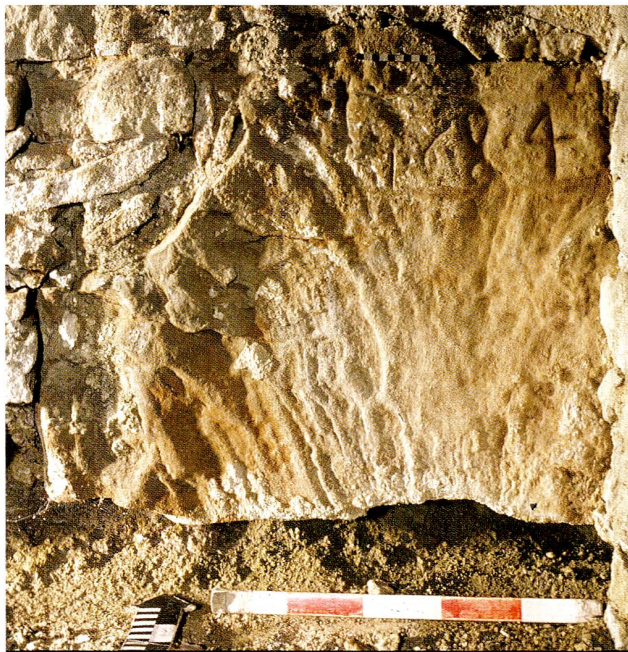
Abb. 13

Cham, Rumentikon, Dorfstrasse 98, Hungeli. Der gemauerte Keller-sockel stammte von einem älteren abgebrannten Gebäude. Ein Sandstein an der Nordmauer des Kellers trug die Jahreszahl 1684.

aus Natursteinen gefügte Sockelmauerwerk gehörte einer älteren Phase an. Es wies massive Brandspuren auf. Ursprünglich war der Keller nicht unterteilt, die Eingänge waren traufseitig angeordnet, und von Norden her führte eine Treppe wahrscheinlich im Hausinnern in den Keller. In der Mitte der Nordmauer unmittelbar neben dem Kellerabgang fand sich an einem grossen Stein die eingeritzte Jahreszahl 1684 (Abb. 13). Der betreffende Stein wurde durch die nachträglich beim Aufbau des Ständerbaus errichtete Trennmauer des Kellers am Rand verdeckt.

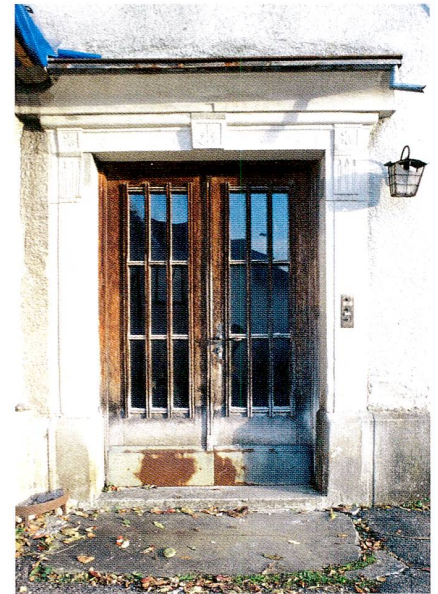
Abb. 21
Menzingen, Neudorfstrasse/Alte Landstrasse, Haus Weber. Hauseingang von 1903. Der Türsturz mit der Jahreszahl 1766 und dem Wappen der Familie Weber war eine Spolie.

des Quergangs wurde ein Treppenrisalit angebaut, gemäss Lagerbücher der Gebäudeversicherung im Jahr 1902 von Alois Weber («Treppenturm»). Der westliche Hauseingang hatte ein in Zweitverwendung eingebautes Sandsteingewände mit der Jahreszahl 1766 und dem Wappen der Familie Weber im Sturz (Abb. 21).

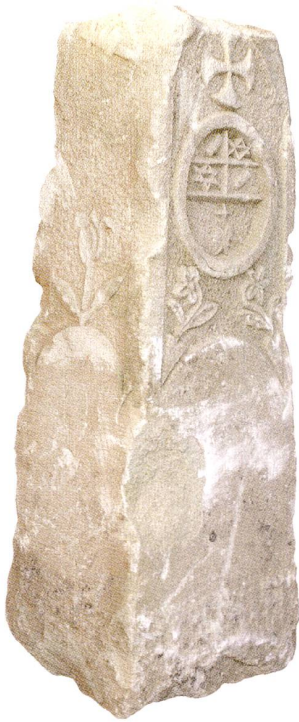
Abb. 24
Neuheim, Rütiweid/Büel. Sand-
 steinquader mit dem Allianzwap-
 pen Zehnder-Schön. Höhe 83 cm.

Martin Ziegler vom Kantonsforstamt übergab der Kantonsarchäologie einen bearbeiteten Sandstein, den er in einem Lesehaufen am Waldrand beim Hof Rütiweid in Neuheim gefunden hatte. Der Stein soll ursprünglich bei Erdarbeiten beim Haus Büel zum Vorschein gekommen sein, d. h. etwa 200 m nördlich der Fundstelle und etwa 100 m nördlich des Hofes Rütiweid. Der graue Sandsteinquader misst 83 × 31 × 27 cm. Er ist auf drei Seiten bearbeitet und trägt auf der Frontseite das Allianzwappen Zehnder-Schön. Es handelt sich um einen ehemaligen Grabstein oder um den Sockel eines Wegkreuzes (Abb. 24).

verkleidet, dass die Baugeschichte unklar ist. Die Besitzer-
 geschichte der Häuser spricht für eine Datierung des Sand-
 steins in die Zeit zwischen 1825 und 1890. Weitere Hin-
 weise könnten genealogische Forschungen liefern.

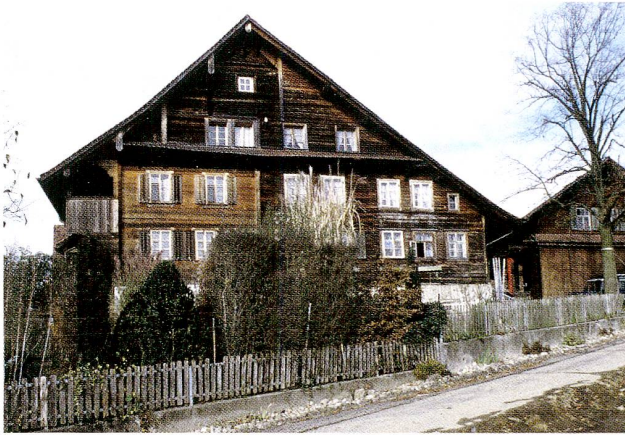
Abb. 26
Risch, Berchtwil 2. Doppelwohnhaus, dessen Osthälfte (rechts) archäologisch untersucht wurde. Ansicht von Süden.

Wegen eines Umbaus führte die Kantonsarchäologie eine Bauuntersuchung im Haus Berchtwil 2 durch, das die Osthälfte eines durch Teilung entstandenen Doppelwohnhauses bildet (Abb. 26). Kern des ganzen Hauses ist ein zweigeschossiger Blockbau auf einem gemauerten Kellersockel (Abb. 27). Die Mauern im Südteil des Kellersockels enthalten Mauerwerk eines älteren Gebäudes (Abb. 28). Der Eingang befand sich schon damals an der östlichen Traufseite. Die Eichenschwellen des bestehenden Blockbaus passen unter anderem mit Zapflöchern für Türpfosten genau auf das ältere Mauerwerk, so dass auch sie wahrscheinlich vom Vorgängerbau übernommen worden sind. Die Schwellen definieren den Grundriss eines Blockbaus, dessen Hinterhaus (Hausteil nördlich des Quergangs) auch die Breite der traufseitigen Lauben umfasst hat, im Gegensatz zum weniger breiten Wohnbereich (Hausteil südlich des Quergangs). Die dendrochronologische Datierung von drei Eichenschwellen und eines eichenen Türpfostens aus dem Blockbau hat ergeben, dass die Hölzer 1528/29 (Waldkante) gefällt worden sind.

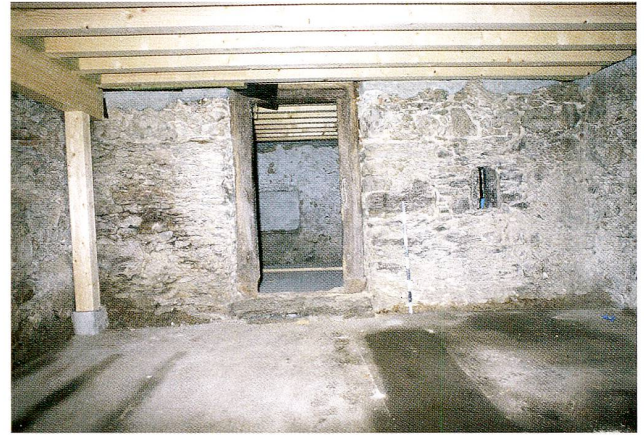
Abb. 28
Risch, Berchtwil 2. Keller unter dem Vorderhaus. Ostmauer mit horizontaler Baufuge oberhalb der Mitte. Das untere Mauerwerk stammt vermutlich von 1529, die Aufmauerung von 1576.

Das Kellermauerwerk wurde nachträglich um 50 cm aufgemauert. Der alte Schwellenkrans wurde auf der Aufmauerung und den neuen Kellermauern versetzt. Im Südteil befanden sich in zwei Geschossen Stube und Kammern sowie im Dachraum eine Dachkammer. Mindestens ein Teil des Kellers unter dem Nordteil des Hauses wurde erst zu diesem Zeitpunkt errichtet. Unklar bleibt, ob bereits bei diesem Umbau auch die Küche unterkellert und ein Rauchabzug eingebaut wurde. Die dendrochronologische Datierung von zwei Deckenbalken im nördlichen Keller, von fünf Proben aus dem unteren und oberen Wohngeschoss sowie von vier Proben aus dem Dachgeschoss ergab, dass die verwendeten Fichten 1575/76 (Waldkante) gefällt wurden.

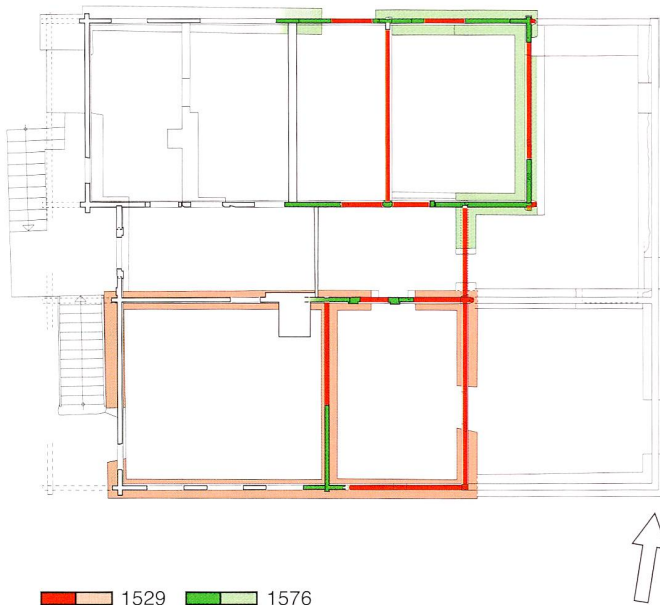
Abb. 27
Risch, Berchtwil 2. Grundriss unteres Wohngeschoss mit Kellermauern, Massstab 1:200.

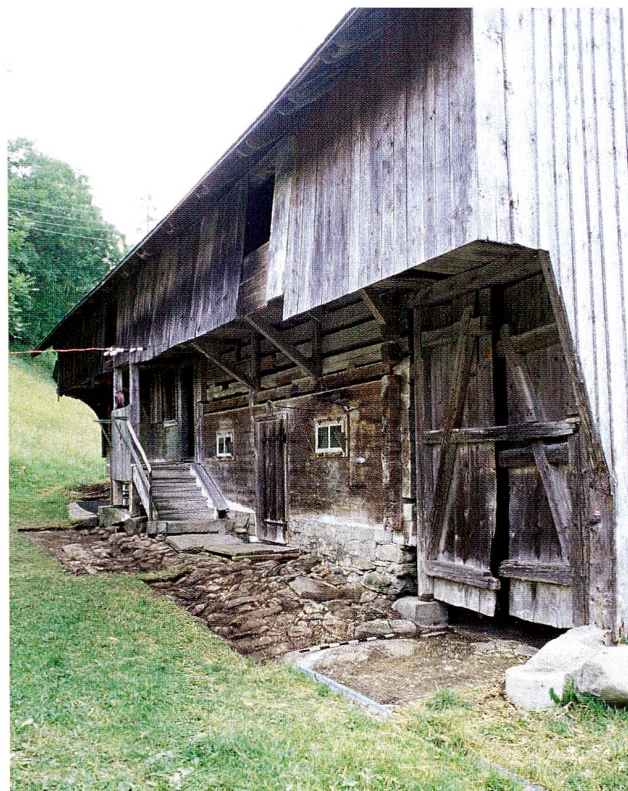
Abb. 29

Unterägeri, Bommerhüttli. Ostfassade mit Tenn (vorne), Heustall (Mitte) und Wohnbau (hinten). Ansicht von Nordosten.

Im Hinblick auf einen Umbau führte die Kantonsarchäologie im Haus Bommerhüttli bei Unterägeri eine Bauuntersuchung mit Ausgrabung durch. Das Bommerhüttli ist ein für die Gegend untypisches Vielzweckbauernhaus (Abb. 29). Die Südhälfte bildet das Wohnhaus, ein im Grundriss ca. 8,2 × 8,2 m messender Blockbau; die Nordhälfte des Hauses enthält unter dem gleichen First und auf einer gleich grossen Fläche Stall, Heuraum und Tenn (Abb. 30). An der Westseite, wo bis ins 20. Jahrhundert eine kleine Sägerei stand, ist das Dach weit hinuntergezogen und bildet so einen gedeckten Werk- und Lagerplatz. Der Name Bommerhüttli ist 1564 erstmals als «des Boners Hüttli» erwähnt, geht also auf den in Unterägeri im 14./15. Jahrhundert gut bezeugten Familiennamen Boner zurück; 1417 und 1427 wird ein Hans Boner als Besitzer des nahen Hofes Rogeneu genannt. 1658 werden als Besitzer Melchior Iten und von 1714 bis 1813 verschiedene Jakob Iten erwähnt. Im ersten Lagerbuch der Gebäudeversicherung 1813 sind Haus, Säge und Scheune genannt. Abgesehen von wieder verwendetem Bauholz und schwarz glasierten reliefierten Ofenkacheln (Abb. 31), die im Dachgeschoss des Hauses lagerten, fanden sich aber keine Spuren aus der Zeit vor dem 17. Jahrhundert.

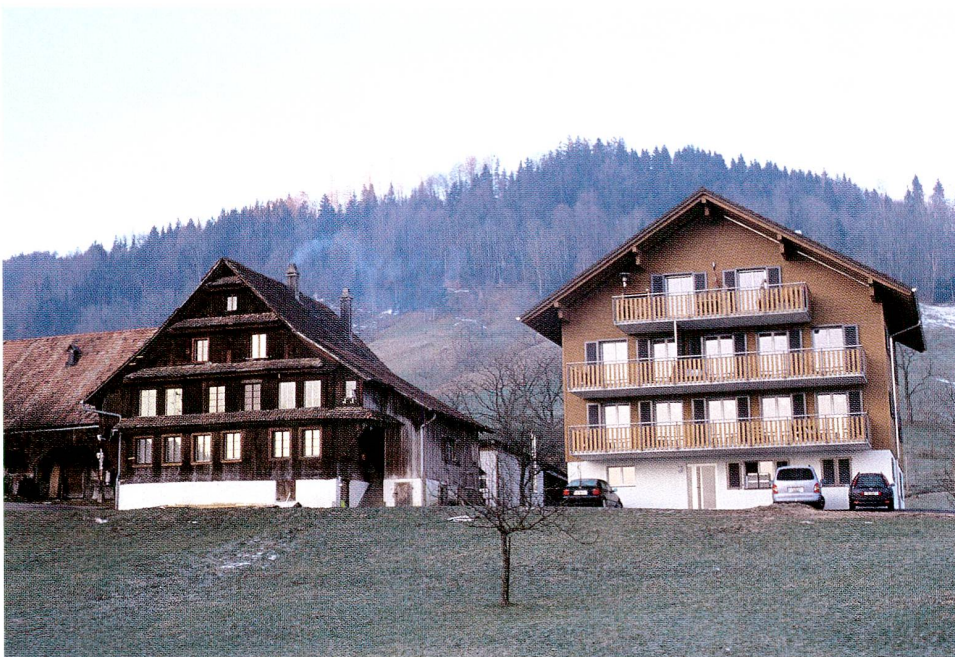
Abb. 33

Unterägeri, Chammersbüel. Das 1598 erbaute und 2009 abgebrochene Bauernhaus (links) und Neubau. Ansicht von Osten.

Das jetzt abgebrochene Haus war ein Blockbau auf einem gemauerten Sockel mit einem jüngeren Dachstuhl und einer im 20. Jahrhundert an der Nordseite angebauten Erweiterung. Der First verlief in Ost-West-Richtung. Der Kernbau war nur unter dem talseitigen Vorderhaus (Stube und Kammer daneben) an der Ostseite unterkellert. Der Keller umfasste zwei Räume, deren Eingänge an den Traufseiten und Fenster an der östlichen Giebelfassade lagen.

Dach offen. Die «Küchenkammer», die vom Korridor im Osten und nicht von der Küche im Süden her zu betreten war, hatte die gleiche Grundfläche wie die Kammer darüber. Über der Stube und der Kammer daneben waren im zweiten Wohngeschoss drei Kammern angeordnet, die alle von Westen – vom Korridor her – zugänglich waren. Tatsächlich wies der Korridor im oberen Wohngeschoss einen durchgehenden Bretterboden auf. Dessen westlichen Abschluss bildete ein langer Balken, der Teil der Blockwand der «Küchenkammer» und zugleich Träger beider Lauben war. Fünfzehn dendrochronologische Proben aus dem Kernbau konnten datiert werden. Dreimal liegt das Fälldatum im Herbst/Winter 1597/98; das Baujahr ist daher bei 1598 anzusetzen.

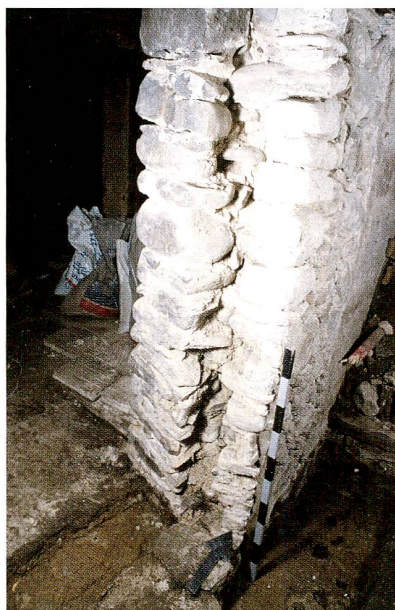
Abb. 34
Unterägeri, Chammersbüel. Bei der Unterkellerung des Hinterhauses musste hinter der älteren Kellermauer (rechts) eine Vormauerung errichtet werden.

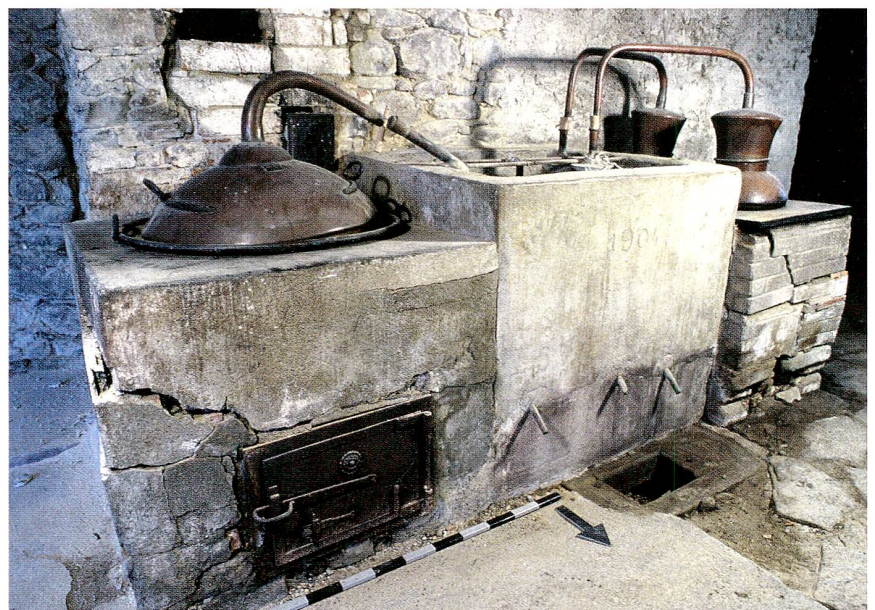
Abb. 36
Unterägeri, Chammersbüel. Brennerei im nördlichen Kellerraum, an der Vorderseite des Kühlers mit 1904 datiert.

grösste Teil der Befensterung und Teile der Ausstattung (Abb. 35). Die Küche wurde vom nordwestlichen zurück in den südwestlichen Raum des unteren Wohngeschosses gezügelt, wo sie bereits in der ersten Phase untergebracht war. In der nordwestlichen Kammer wurde stattdessen eine «Hinterstube» mit einem Kachelofen eingerichtet. Die Vertäferungen im Haus stammten aus dem späten 19. und frühen 20. Jahrhundert. Im nordwestlichen Kellerraum wurde eine mit der Jahreszahl 1904 datierte Schnapsbrennerei eingebaut (Abb. 36).

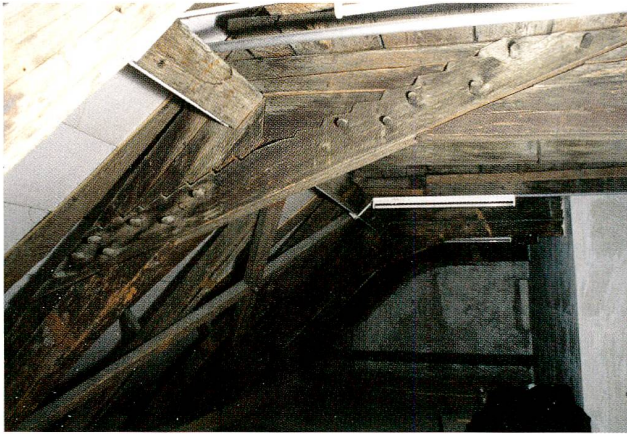
Abb. 40
Zug, Ägeristrasse 5. Der 1499 errichtete liegende Dachstuhl, Blick nach Westen.

dem zweiten Obergeschoss. Das Satteldach mit liegendem Dachstuhl ist mit sechs Proben dendrochronologisch ins Jahr 1498/99 datiert (Waldkante). Die Dachstuhlkonstruktion besteht aus drei Jochen, die aus liegenden Säulen, Spannriegeln, Kopfstreben, Kehlbalken und Sparrenpaaren bestehen. Die Kopfstreben überblatten alle diese Elemente, die Verblattung der Streben ist verzahnt (Abb. 40). Die sieben Sparrenpaare tragen Aufschiebblinde. Andreaskreuze verstreben die Konstruktion. Die westliche Giebelmauer ist gleich alt wie der Dachstuhl. Die sorgfältig gefügte Mauer besteht aus Bruchsandsteinen und wenig Baukeramik. Sie ist im unteren Dachgeschoss verputzt und über dem Kehlboden unverputzt. Zugemauerte Fensteröffnungen in beiden Dachgeschossen weisen darauf hin, dass das westliche Nachbarhaus damals weniger hoch war. Es handelt sich so-

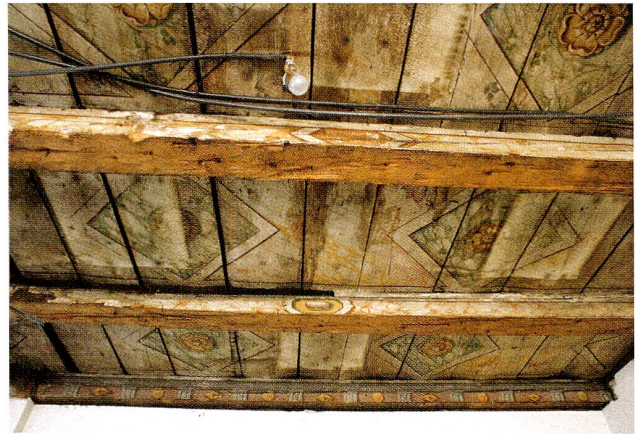
Abb. 41
Zug, Ägeristrasse 5. Bemalte Decke im zweiten Obergeschoss, möglicherweise um 1768.

1996 dokumentiert und beim neuerlichen Umbau nur in Bodensondierungen eingesehen werden konnte (Abb. 41). Die Bemalung zeigt unter anderem Marmorimitationen, Triglyphen und Rosetten.

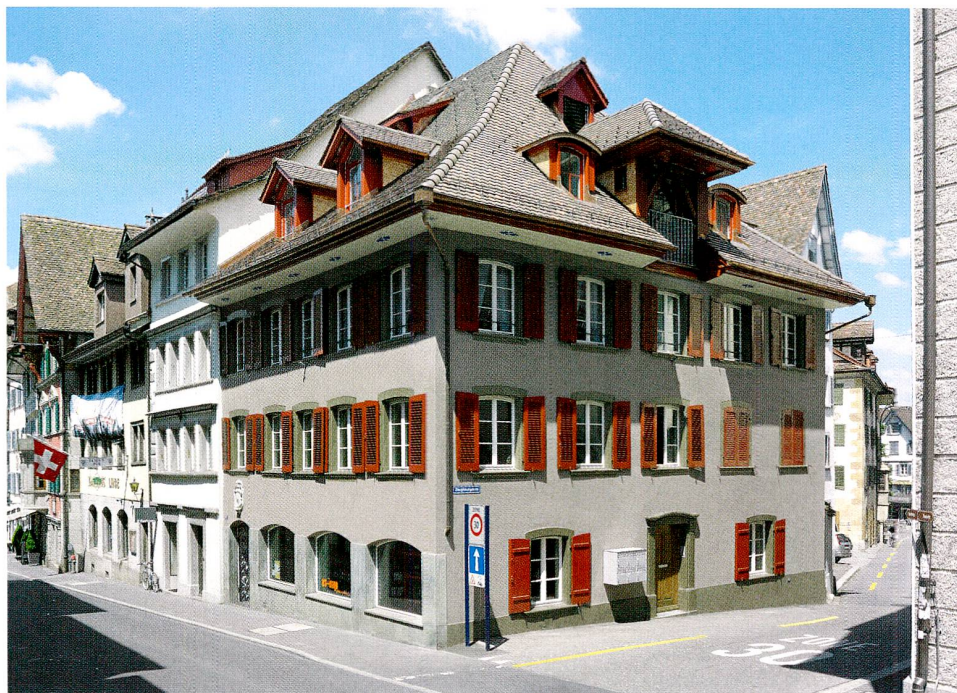
Abb. 42
Zug, Ägeristrasse 5, Wohnhaus. Ansicht von Südosten.

Zur optimalen Einpassung des gut einsehbaren Dachs ins Stadtbild wurden 2009 alle Aufbauten traditionell konstruiert, mit Holzschindeln verkleidet und mit Biberschwanzziegeln gedeckt (Abb. 42). Die neue Dacheindeckung ist eine Doppeldeckung, gemischt aus zwei Dritteln braunen und einem Drittel roten Ziegeln. Die Fassaden sind in einem dunkelbraunen Grau, die Holzteile in Sepiabraun gestrichen. Beim Ausbau des Dachraums blieb die originale Dachkonstruktion erhalten. Die Dachflächen wurden mit einer Wärmedämmung versehen, die Traufdetails blieben aber bestehen. Die erwähnte, an der Decke unter dem Dachgeschoss entdeckte Malerei wurde durch den Umbau nicht beeinträchtigt und bleibt vorläufig verdeckt. Die Verlegung des Hauseingangs an die Ägeristrasse wurde von der Denkmalpflege nicht befürwortet. Das historische Portal liegt an der Zeughausgasse und bildet den traditionellen Zugang zum Haus.

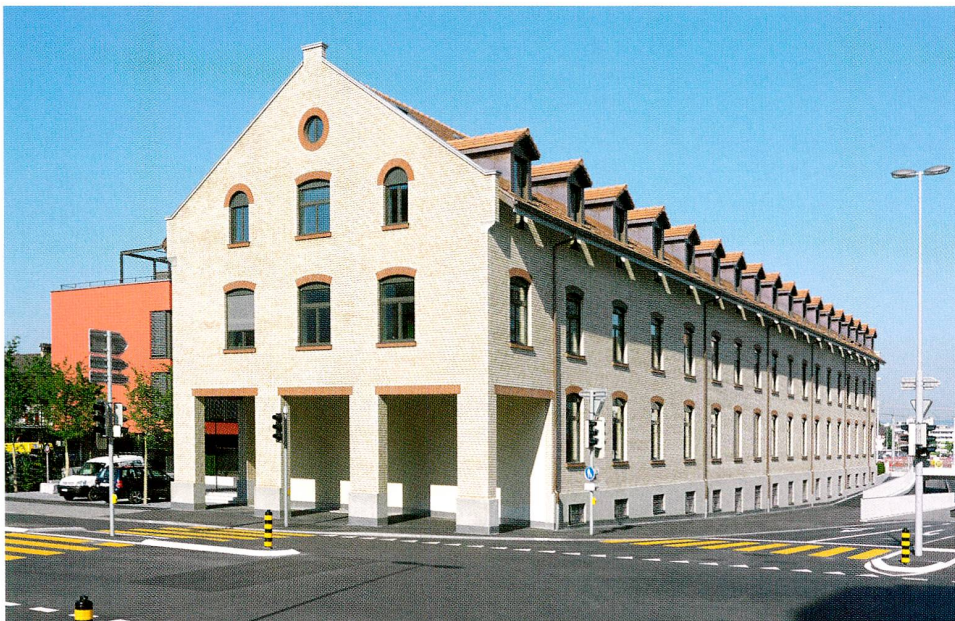
Im Juli 2007 wurden die Innenverkleidungen in der Indukta entfernt und die Baustruktur freigelegt. Erst jetzt wurde festgestellt und durch ein Ingenieurgutachten belegt, dass sich das Gebäude in Bezug auf die Tragfähigkeit in einem sehr desolaten Zustand befand. Insbesondere zeigte sich, dass die Fundamente nur in sehr geringem Ausmass und in Stampfbeton bestanden. Und es wurde sichtbar, dass die konstruktive Qualität des Industriegebäudes bereits zur Bauzeit Mängel aufgewiesen hatte und uneinheitlich war. In der Folge schlug die Gebäudeeigentümerin vor, das Gebäude abzubauen und durch einen in der äusseren Erscheinung identischen Neubau zu ersetzen. Entgegen diesem Antrag sprach sich die Denkmalkommission aus grundsätzlichen Überlegungen für den Erhalt der ehemaligen Fabrik aus, und die Eigentümerin verzichtete auf ein formelles Schutzentlassungs- bzw. Abbruchgesuch. Die notwendigen statischen Sicherungsmassnahmen hatten aber umfangreiche Projektänderungen zur Folge. Die Sichtbacksteinmauern sollten mit Ankern an neuen Betondecken

Abb. 44
Zug, Baarerstrasse 113, «Indukta». Ansicht von Osten, nach der Rekonstruktion.

befestigt und diese wiederum mit massiven «Betontürmen» stabilisiert werden. Im Laufe der Bauarbeiten zeigte sich, dass der Westteil der ehemaligen Indukta in einem noch schlechteren baulichen Zustand war als ursprünglich angenommen. In einer Risikoanalyse wurde dargelegt, dass dieser Gebäudeteil nicht mehr sanierbar sei. Gegen ein entsprechendes Teilabbruchgesuch erhob der Zuger Heimatschutz Einsprache, die er aber nach einer Besichtigung der Baustelle zurückzog. Im Herbst 2008 stimmte die Direktion des Innern dem Teilabbruch des westlichen Gebäudeteils und einer entsprechenden Rekonstruktion zu. Nachdem die Sicherungsmassnahmen im verbliebenen Gebäudeteil ausgeführt waren, musste festgestellt werden, dass diese zur Rettung der Sichtbackstein-Fassaden nicht genügten. Steine und Fugenmörtel waren derart verwittert und mürbe, dass der Verbund zwischen Stein und Mörtel nicht mehr gegeben war. Die Sanierung des Verbandes und dessen Rückverankerung schien ausgeschlossen. Im Sommer 2009 stellte die Gebäudeeigentümerin das Gesuch um Entlassung aus der Unterschutzstellung und beantragte eine Rekonstruktion des Sichtmauerwerks.

Mit dem Abbruch des Sichtmauerwerks ging der letzte noch verbliebene historische Bauteil der ehemaligen Indukta verloren. Dieser Verlust der historischen Bausubstanz bedeutete auch den endgültigen Verlust des originalen Denkmals. Mit Bedauern musste die Denkmalpflege zur Kenntnis nehmen, dass die vorgenommenen Anstrengungen nicht genügten, das historische Fabrikgebäude als materiellen Zeitzeugen zu erhalten. Mit der originalgetreuen Rekonstruktion der äusseren Erscheinung bleiben aber die städtebauliche Präsenz der ehemaligen Fabrik und der Bautyp erhalten (Abb. 44). Das rekonstruierte Sichtmauerwerk entspricht in Farbe und Detailsbildung dem ursprünglichen Mauerwerk und erinnert so als gut und aufwändig gemachte Kopie an das ursprüngliche Bauwerk.

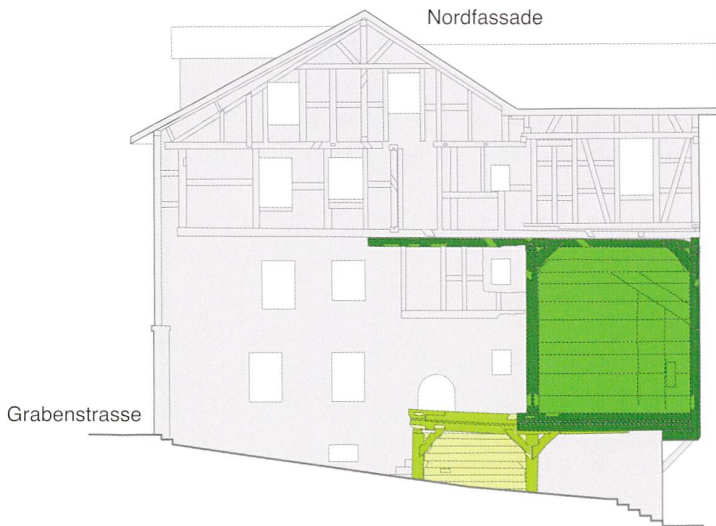
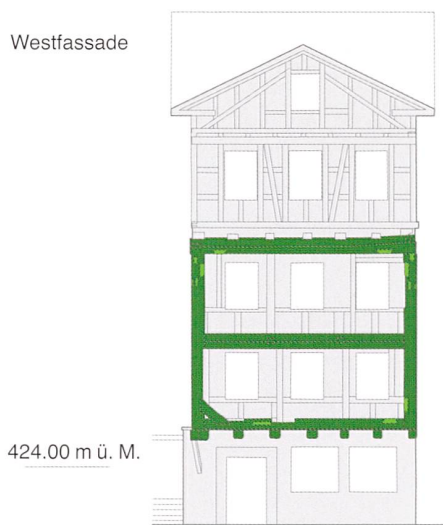
Abb. 45

- Ständer bzw. Bohlenwand Nord- und Westfassade
- An der Südfassade von Haus Grabenstrasse 22 erfasste Ständer bzw. Bohlenwände

1973 konnten anlässlich einer Renovation des Hauses Grabenstrasse 20 Teile der Nord- und Westfassade baugeschichtlich untersucht und dokumentiert werden. Ein im Westteil des Hauses teilweise erhaltener Bohlenständerbau bildet demnach den Kernbau (Abb. 45). Dieser Bohlenständerbau wurde direkt an die Ringmauer im Osten der Parzelle gebaut. Im wesentlichen in drei Umbauphasen wurde das Haus zum heutigen Baukörper erweitert.

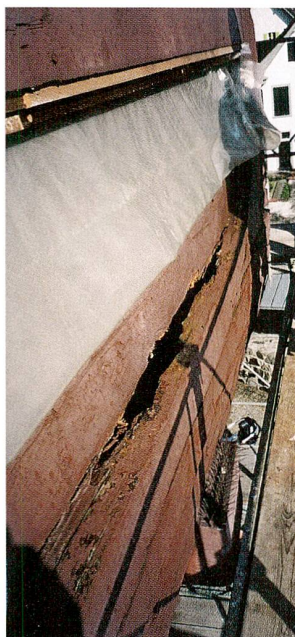
Abb. 47
Zug, Kirchenstrasse 11, Burg. Wasserschaden an der Nordschwelle des 1355 errichteten Bohlenständerbaus.

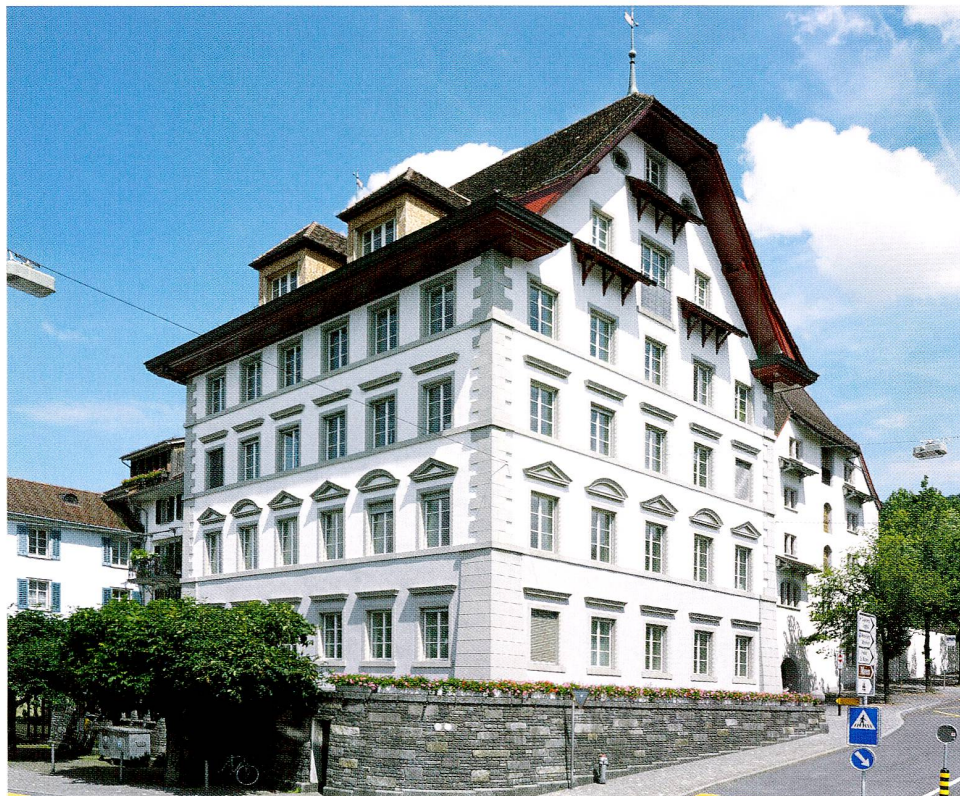
Abb. 50
Zug, St.-Oswalds-Gasse 20,
Baudepartement. Ansicht von
Südwesten.

der Denkmalpflege und der Stadt Zug wurde in einem ersten Schritt die Belichtung des Dachgeschosses geplant. Je zwei abgewalmte Lukarnen zieren neu die östliche wie westliche Dachfläche. Die mit Holzschindeln verkleideten Dachaufbauten integrieren sich angemessen in die Dachflächen (Abb. 50).

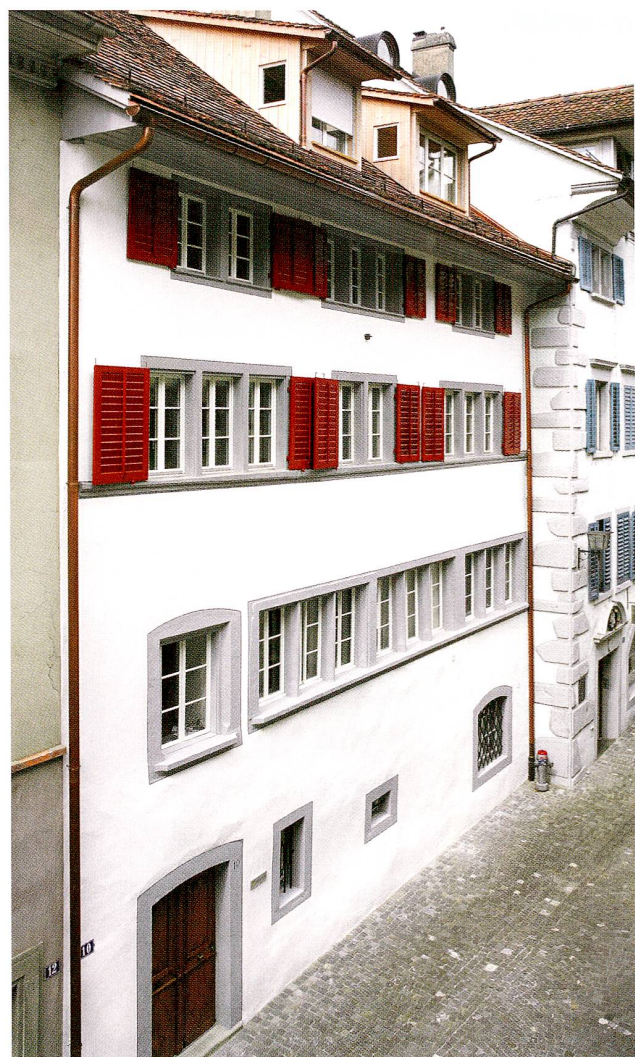
Abb. 51

Zug, Unteraltstadt 10, Wohnhaus. Ostfassade. Ansicht von Südosten.

Das Altstadtthaus Unteraltstadt 10 ist ein lang gestrecktes, typisch spätmittelalterliches Gebäude, dessen Erscheinungsbild den nördlichen Abschnitt der Unteraltstadt entscheidend mitprägt (Abb. 51). Das erste Geschoss weist die charakteristischen spätgotischen Fensterreihen auf, drei dreiteilige und ein einfaches Fenster. Ein wulstiges Band

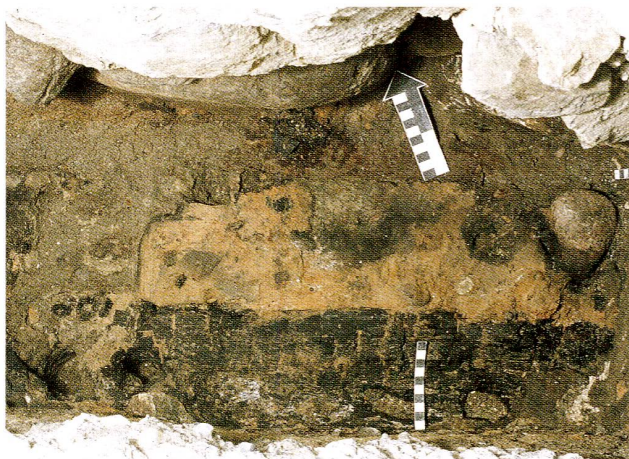
Abb. 52
Zug, Unteraltstadt 10. Sondierschnitt unmittelbar südlich der mittelalterlichen Mauer (oberer Bildrand), Aufsicht. Am unteren Bildrand ist der verkohlte Rest einer Schwelle oder eines Bodenbretts zu erkennen, welches älter ist als die Mauer (vgl. Abb. 53).

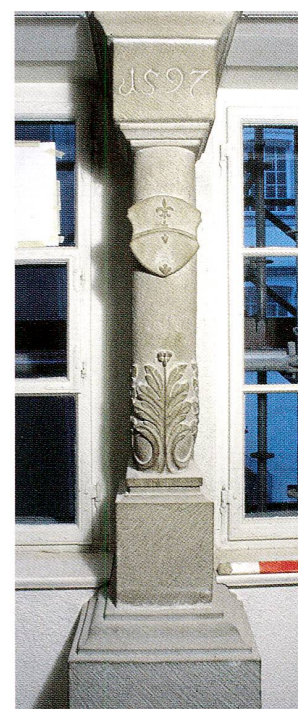
Abb. 54
Zug, Unteraltstadt 10. Erstes Wohngeschoss, Stube. 1597 datierte und mit einem nicht identifizierten (Allianz-?) Wapen versehene Fenstersäule. Blick nach Westen.

Die Gebäude brannten bei einem Stadtbrand vermutlich im Jahr 1371 ab, was sich an Brandspuren am Mauerwerk und im Boden an einer Brandschicht sowie einer Brandschuttplanierschicht zeigte. Beim Wiederaufbau, in den man die verbrannten Mauerreste des Steinbaus integrierte, wurden die heutige Gassen- und die Südfassade des Hauses zwei Geschosse hoch gemauert. Dieses Haus wurde im 16. Jahrhundert umgebaut (Datum 1597 auf einer Fenstersäule im ersten Obergeschoss, Abb. 54).

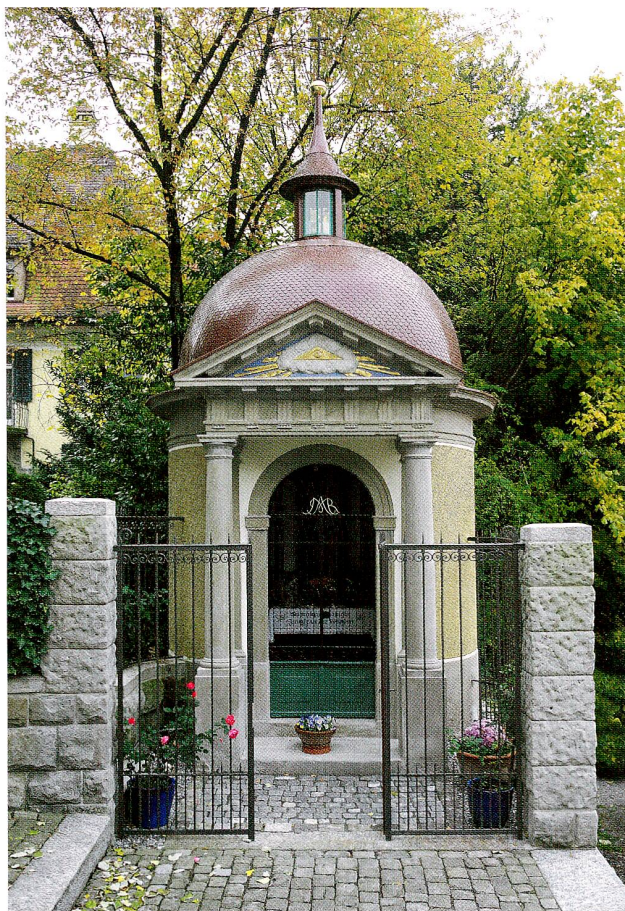
Abb. 56

Zug, Zugerbergstrasse 12, Kapelle St. Karl. Ansicht von Norden.

bälk neu erbaut. Wegen der in Bau befindlichen und 1907 eröffneten Strassenbahn musste die Kapelle 1906 auf die gegenüberliegende Liegenschaft «Rosenhof» der Familie Lusser (südlich des Pulverturms) versetzt werden. Es handelt sich um einen Kuppelbau mit kreisrundem Grundriss und spitz behelmter Laterne. Sein Portikus ruht auf zwei toskanischen Säulen, das Gebälk ist mit Triglyphen verziert. Im Giebelfeld befindet sich ein Relief mit dem Auge Gottes in einer Strahlenwolke. Ein grober, ockerfarbener Verputz überzieht die Kapelle, die Kuppel ist mit Blechschindeln gedeckt (Abb. 56).

Die Blechschindeln auf der Kuppel waren in einem roten Farbton gestrichen. Sie waren jedoch durch das allmähliche Rosten nur noch hauchdünn, so dass nach Einschätzung des Spenglers nur eine Neueindeckung eine dauerhafte Lösung darstellte. Auch die Dachschindeln der Laterne und die Wetterschenkel der Laternenfenster waren verfault und mussten ersetzt werden. Nachdem der Holz-

bauer die Blechschindeln entfernt hatte, kam die darunterliegende Holzkonstruktion zum Vorschein. Diese war in einem derart schlechten Zustand, dass die Kuppelkonstruktion repariert und das ganze Unterdach neu konstruiert werden musste – für die Zimmerleute eine besondere Herausforderung und eine interessante Aufgabe. Auf das Unterdach kamen dann die neuen Blechschindeln, die wiederum rot gestrichen wurden.
