Amt für Denkmalpflege und Archäologie

Wissenschaftlicher Tätigkeitsbericht 2010

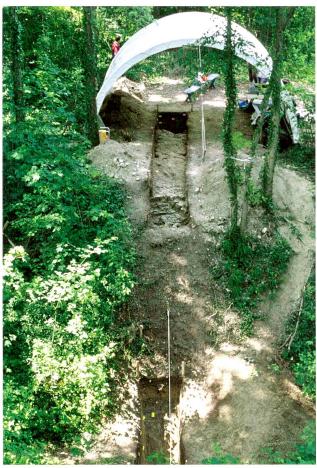
Abb. 27 **Hünenberg, Burgruine.** Sondierschnitt auf dem Vorburgplateau, Blick von der Burgruine hinunter nach Nordwesten.

Die burgenzeitliche Sohle des markanten V-förmigen Halsgrabens nördlich der Burg konnte nicht mit Sicherheit gefasst werden. Sie lag jedoch wahrscheinlich nur wenig tiefer als die heutige Grabensohle. Auffällig ist das Fehlen einer fundführenden Abfall- oder Abbruchschicht im Grabenbereich. Das Fehlen von Fundmaterial könnte auf die gründliche Säuberung der Grabensohle oder auf Erosion zurückzuführen sein. Möglicherweise entsorgten die Burgbewohner den Abfall aber auch nicht im nördlichen Halsgraben, sondern an anderer Stelle. Auf dem ebenen Plateau nordwestlich des Halsgrabens zeigte sich in geringer Tiefe die brüchige und stark zerklüftete Oberfläche des Felsens. Bemerkenswert ist ein markanter Felsabbruch im südlichen Bereich des Plateaus. Nach dem Urteil des Geologen han-

delt es sich wahrscheinlich um natürliche, glaziale Strukturen. Eine nördlich an den Felsabbruch anschliessende Schicht aus Sandsteinen enthielt eine Topfrandscherbe des 12. Jahrhunderts, die zumindest auf die Begehung dieses Bereichs im Hochmittelalter hinweist. Die Bohrsondierungen im nördlichen Bereich des Plateaus und im Graben nördlich des Plateaus haben ergeben, dass der natürliche Felsverlauf sehr unregelmässig ist. Es liegen keine sicheren Anhaltspunkte für eine künstliche Anlage des Grabens nördlich des Plateaus vor.

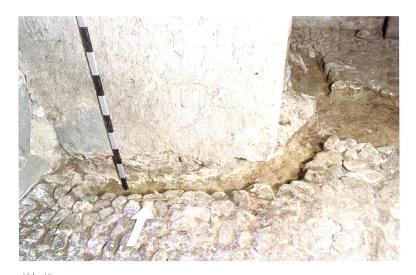
Zug, Hofstrasse 42, Oberer Roost, Wohnhaus. Rest des Fundaments der im Grundriss runden Wendeltreppe unter dem Fundament der jüngeren Kellertreppe.

del. Gemäss den Bearbeitungsspuren waren sie zu ihrer linken Seite in die Umfassungsmauer der Wendeltreppe eingemauert und in einem Winkel von etwa 30 Grad angeordnet, was abzüglich des Antritts 1,5 Umdrehungen ergibt. Der untere Einstieg befand sich im hinteren Kellerraum, der obere im Quergang des Blockbaus. Allerdings verlief bei einer entsprechenden Rekonstruktion die Binnenschwelle des Blockbaus zu wenig hoch, um genügend Platz für den Durchgang zu lassen. Vielleicht war die Schwelle an dieser Stelle unterbrochen, was wegen jüngerer Umbauten nicht auszuschliessen ist. Wendeltreppen sind in Zug nur bei besonderen Bauten und Herrenhäusern und im Zeitraum von etwa 1530 bis 1620 bekannt. Sie waren an der Rückfassade (z. B. Unteraltstadt 14 [Kornhaus], Hof im Dorf,

Zurlaubenhof) oder in einem Innenhof (z. B. Untere Münz, St. Andreas) angeordnet. Einerseits scheint die Wendeltreppe im Oberen Roost aufgrund des Baudatums zu dieser Gruppe zu passen, andererseits passt sie weder typologisch noch praktisch ins Haus selbst. Auch die Unebenheit der Mauerkrone weist daraufhin, dass der Baumeister die Sockelkonstruktion ohne grosse Rücksichtnahme auf den später darauf gesetzten Blockbau gemauert hat.

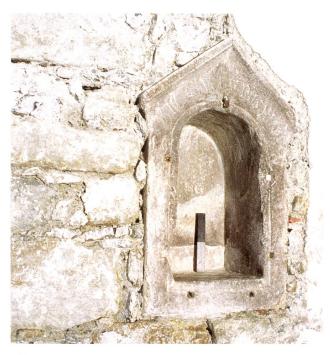
Abb. 51 **Zug, Hofstrasse 42, Oberer Roost, Wohnhaus.** In der nördlichen Kellermauer des Anbaus war ein Bildstock von 1627 eingemauert.

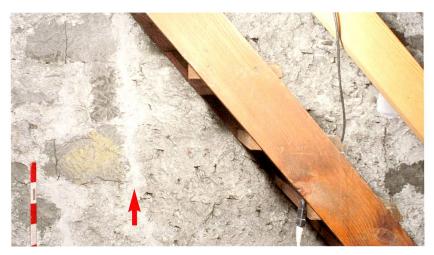
Abb. 58 **Zug, Kolinplatz 12, Zitturm,** erstes Obergeschoss. Zugemauerte und 1480 teilweise verputzte linke Laibung (Pfeil) aus Sandsteinquadern eines Schlitzfensters in der Südostfassade.

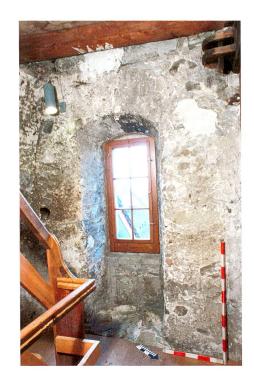
Abb. 61

Zug, Kolinplatz, 12, Zitturm,
viertes Obergeschoss. Vermutlich
1557 ins Mauerwerk von 1480
gebrochene (und nachträglich veränderte) Fensteröffnung in der Südwestfassade. Am linken Bildrand
Reste des gewölbten Auflagers für
einen Rauchabzug über dem ehemaligen Kochherd, am rechten Bildrand
ein Rähmbalken mit Schwellenschloss
der Turmwächterstube von 1557.

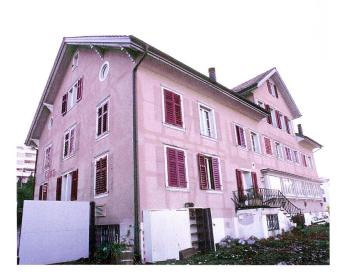
Abb. 60

Zug, Rosenbergstrasse 30, ehemaliges Restaurant Rosenberg, kurz vor dem Abbruch 2010. Wegen der Feuchtigkeit zeichnet sich unter dem Verputz das Fachwerk von 1578–81 und des 19. Jahrhunderts ab. Blick nach Südosten.

In einer zweiten Phase wurde das Haus in Fachwerkbauweise verändert und um 6 m nach Norden erweitert. Das Gebäude erhielt einen neuen, liegenden Dachstuhl. Wahrscheinlich wurden bei der Erweiterung auch Teile der Fassaden ersetzt (Abb. 66). Im Haus waren als Spolien zwei 1,4 m hohe, verzierte Säulen aus Sandstein verbaut. Die eine trug die Jahreszahl 1580, das Wappen der Familie Brandenberg, die Initialen «M B» und ein Steinmetzzeichen (Abb. 67). Viktor Luthiger wies die Initialen Martin Brandenberg zu. Es soll sich um eine der beiden Säulen gehandelt haben, welche die Laube über dem ehemaligen Eingang an der Südfassade trug. Dieser Eingang war angeblich über eine doppelläufige Freitreppe zugänglich. Die Laube selbst war einst rot angestrichen, worauf der ältere Hausnamen «Zur roten Laube» hinweist. Es ist aber nicht auszuschliessen, dass es sich um Fenstersäulen aus der Stube gehandelt hat. Luthiger erwähnt ferner die im Jahr 1781 an die Kellertür versetzte Jahreszahl 1581 sowie die
