Amt für Denkmalpflege und Archäologie

Wissenschaftlicher Tätigkeitsbericht 2010

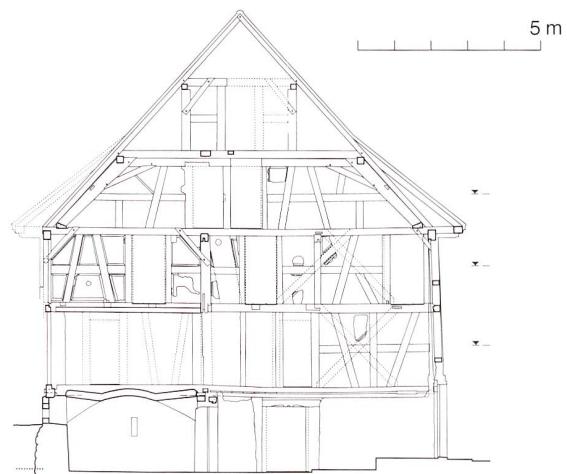
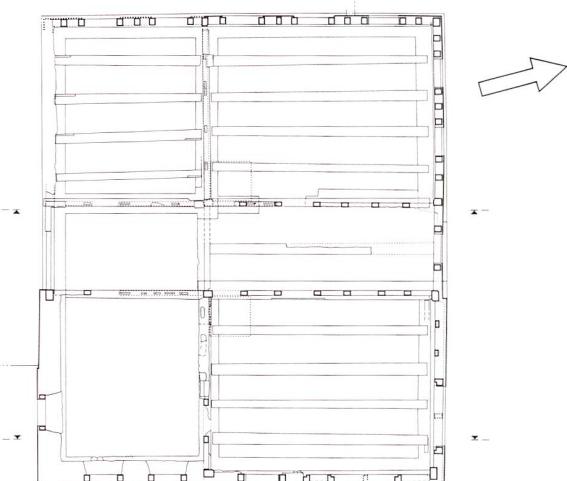
Abb. 2

Baar, Allenwinden, Dorfstrasse 5, Gasthaus Adler. Grundriss des ersten Wohngeschosses (unten) und Schnitt durch den Quergang mit Blick nach Westen (oben). Massstab 1:200.

Die Ausmassen des ursprünglichen Gasthauses sind dank einer Voruntersuchung der Kantonsarchäologie im Januar 2008 bekannt geworden. Vor und während des Umbaus 2009/10 führte die Kantonsarchäologie eine umfassendere Bauuntersuchung durch. Das Wirtshaus Adler war in seiner Grundkonstruktion und Raumaufteilung ein typischer Ständerbau (Abb. 2). Die beiden Wohngeschosse

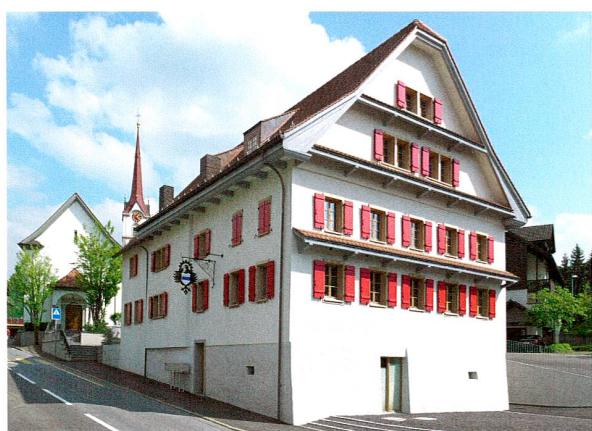
Abb. 7

Baar, Allenwinden, Dorfstrasse 5, Gasthaus Adler. Nach der Restaurierung. Ansicht von Nordosten (links) und Innenaufnahme des Dachgeschosses nach Westen (rechts).

wenigen Verzierungen ist restauriert (Abb. 7). Aussen überspielt ein einheitlicher Putz die Grenzen zwischen Alt- und Neubauteilen. Die unterschiedlichen Fenster des Neubauteils gegenüber dem Altbauteil lassen eine Differenzierung zwischen Alt und Neu erkennen.

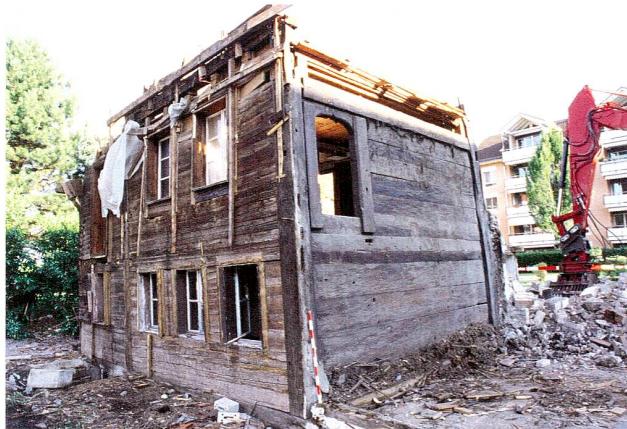
Abb. 13
Baar, Leihgasse 39/41. Beim Abbruch des Hauses wurde der Bohlenständerbau von 1419 freigelegt und komplett geborgen.

Die Bohlenwände der Stube wurden weiß getüncht und vollständig bemalt. Die unter späteren Einbauten verborgenen Malereien waren so verschmutzt, dass sie zunächst kaum zu erkennen waren (s. Abb. 15). Sämtliche Teile des mittelalterlichen Ständerbaus wurden geborgen (Abb. 13 und 14) und die Malereien in einer besonderen Rettungs-

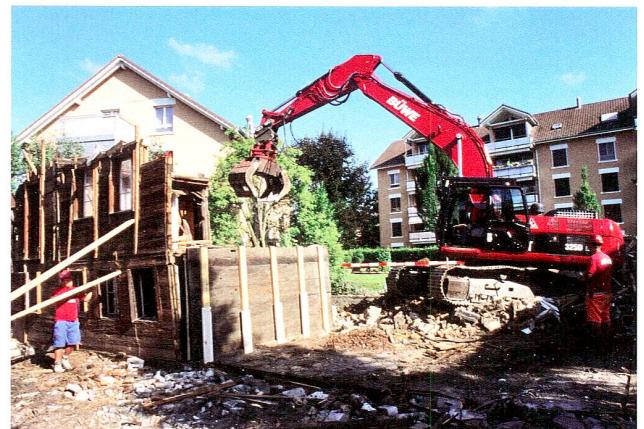
Abb. 14
Baar, Leihgasse 39/41. Bergung der bemalten Ostwand der Bohlenstube.

aktion en bloc zur Konservierung und Restaurierung gebracht, die im März 2011 abgeschlossen werden konnte (Abb. 15 und 16). Dank der Restaurierung entpuppten sich die Malereien als farbenprächtiges und figurenreiches Ensemble, das gemäss stilistischer Vergleiche mit anderen Malereien auf Bohlen- und Blockwänden in Zug, Baar und Menzingen in die Zeit um 1520–40 zu datieren ist. Neben und zwischen Rankenwerk ist an der Westwand in einem «Herrgottswinkel» nahe beim Fenster die Kreuzigungsgruppe mit dem Kruzifix zwischen Maria und Johannes dargestellt (Abb. 17). An der Wand gegenüber sind zwi-

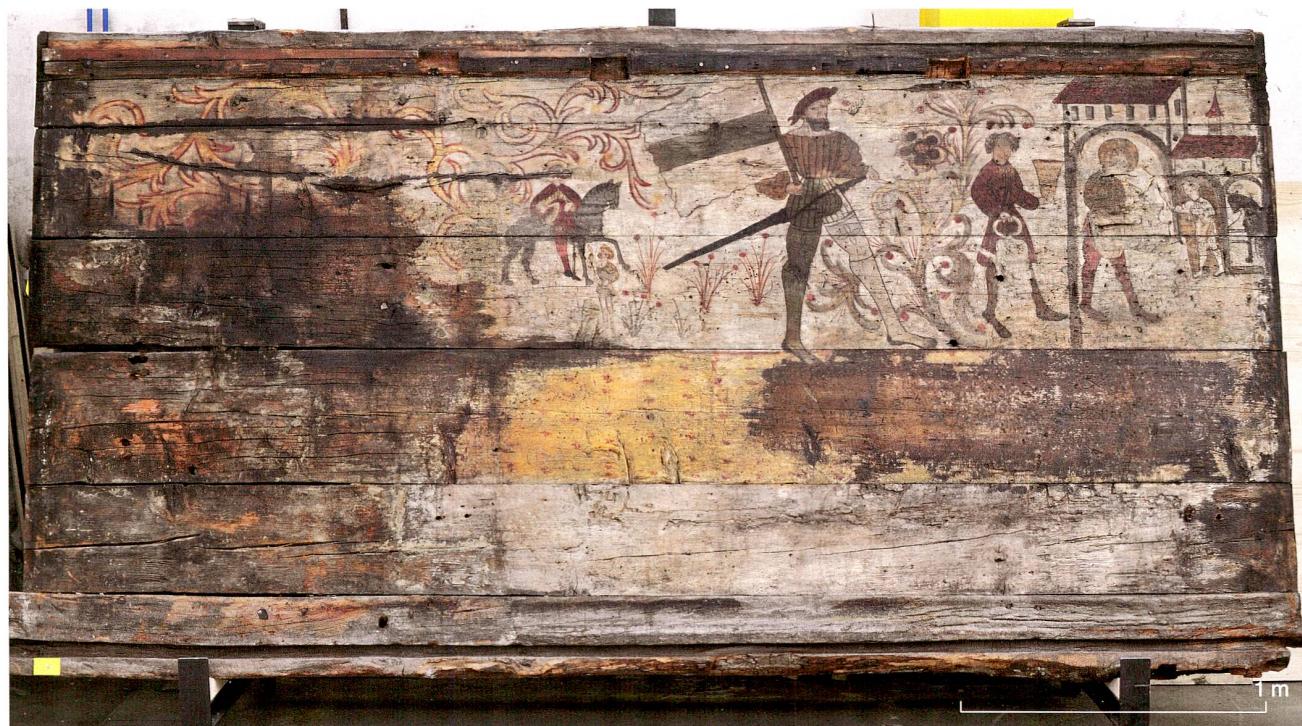
Abb. 18

Baar, Leihgasse 39/41. Die geborgenen Malereien an der Ostwand der Stube nach Abschluss der Restaurierung. Von links nach rechts: St. Martin, Zuger Fahnenträger, der hl. Eligius in der Werkstatt. Um 1520–40.

schen Ranken drei Figurengruppen zu sehen: vom Kachelofen links zum Fenster rechts der hl. Martin, ein Zuger Fahnenträger und der hl. Eligius (Abb. 18). Sankt Martin, der seinen Mantel mit einem Bettler teilt, ist der Patron der Baarer Pfarrkirche. Der hl. Eligius ist als Schmied in seiner Werkstatt mit einem Helfer dargestellt. Er scheint ein widerspenstiges Pferd zu beschlagen, indem er ihm das Bein abnimmt («Beschlagwunder»). Ein weiterer Mann bringt ihm eine Glockenkanne aus Zinn oder Silber und einen Goldbecher, was den hl. Eligius auch als Goldschmied ausweist. Darstellungen des hl. Eligius sind in

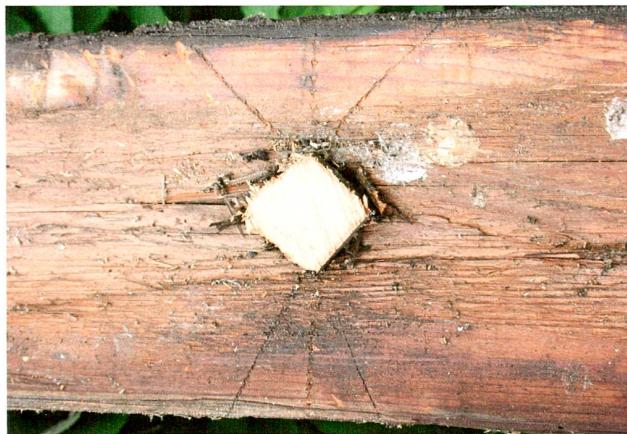
Abb. 30

Oberägeri, Grubenstrasse 37, Hintergrueben. Die Dübellöcher an den Unterseiten der Balken der Blockwände waren mit Ritzlinien angezeichnet.

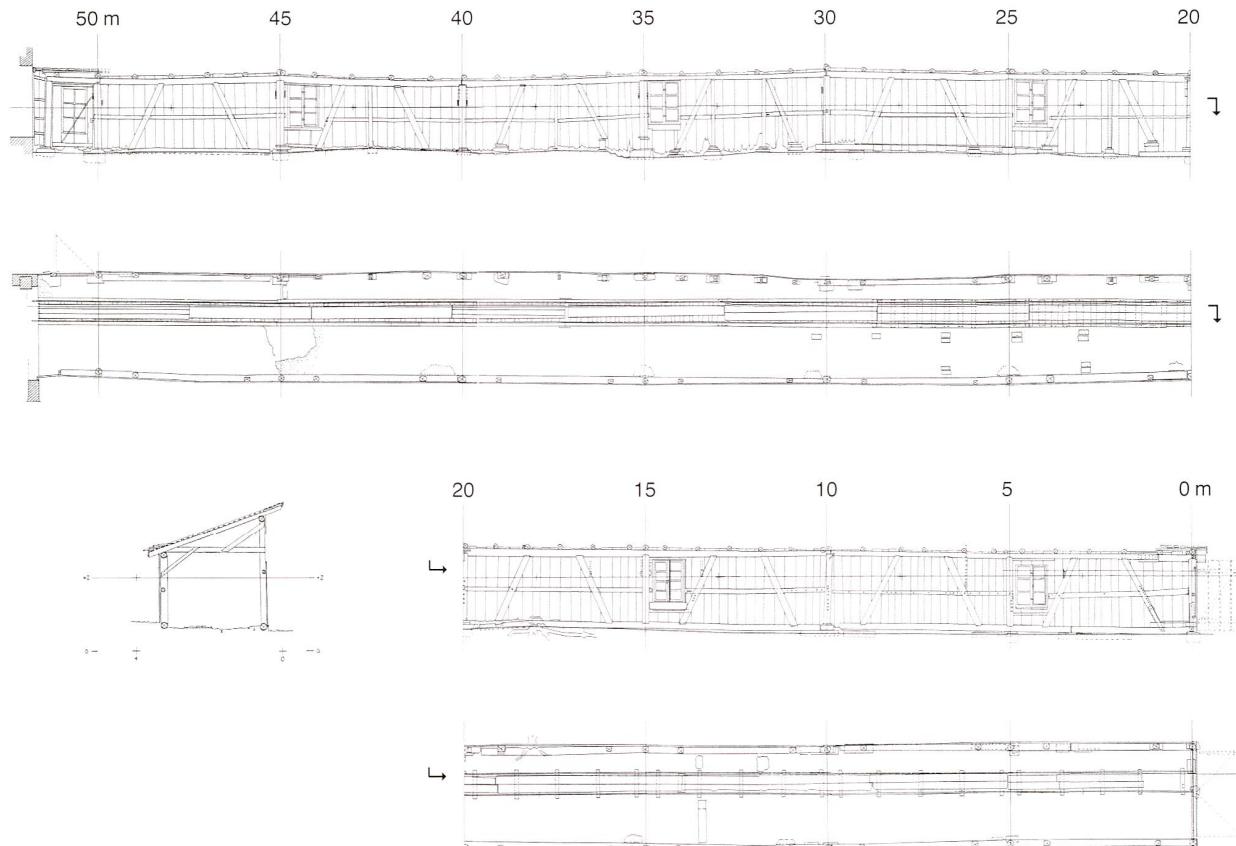
Abb. 41

Unterägeri, Lidostrasse 21, ehemaliger Seilerschopf. Ansicht nach Norden, Grundriss und Querschnitt, Massstab 1:200.

praktisch unmöglich (Abb. 39 und 40), und eine Sanierung hätte den originalen Baubestand stark verfälscht. Aufgrund seiner schlechten Nutzbarkeit und der Lage mitten in der Bauzone waren die Anforderungen für eine Unterschutzstellung des Schopfs daher nicht erfüllt. Das Freilichtmuseum Ballenberg bei Brienz zeigte aber Interesse am historischen Gewerbebau. Vor dem Abbau liess die Kantonsarchäologie die ehemalige Seilerei sorgfältig dokumentieren. Die Dokumentation war eine unabdingbare

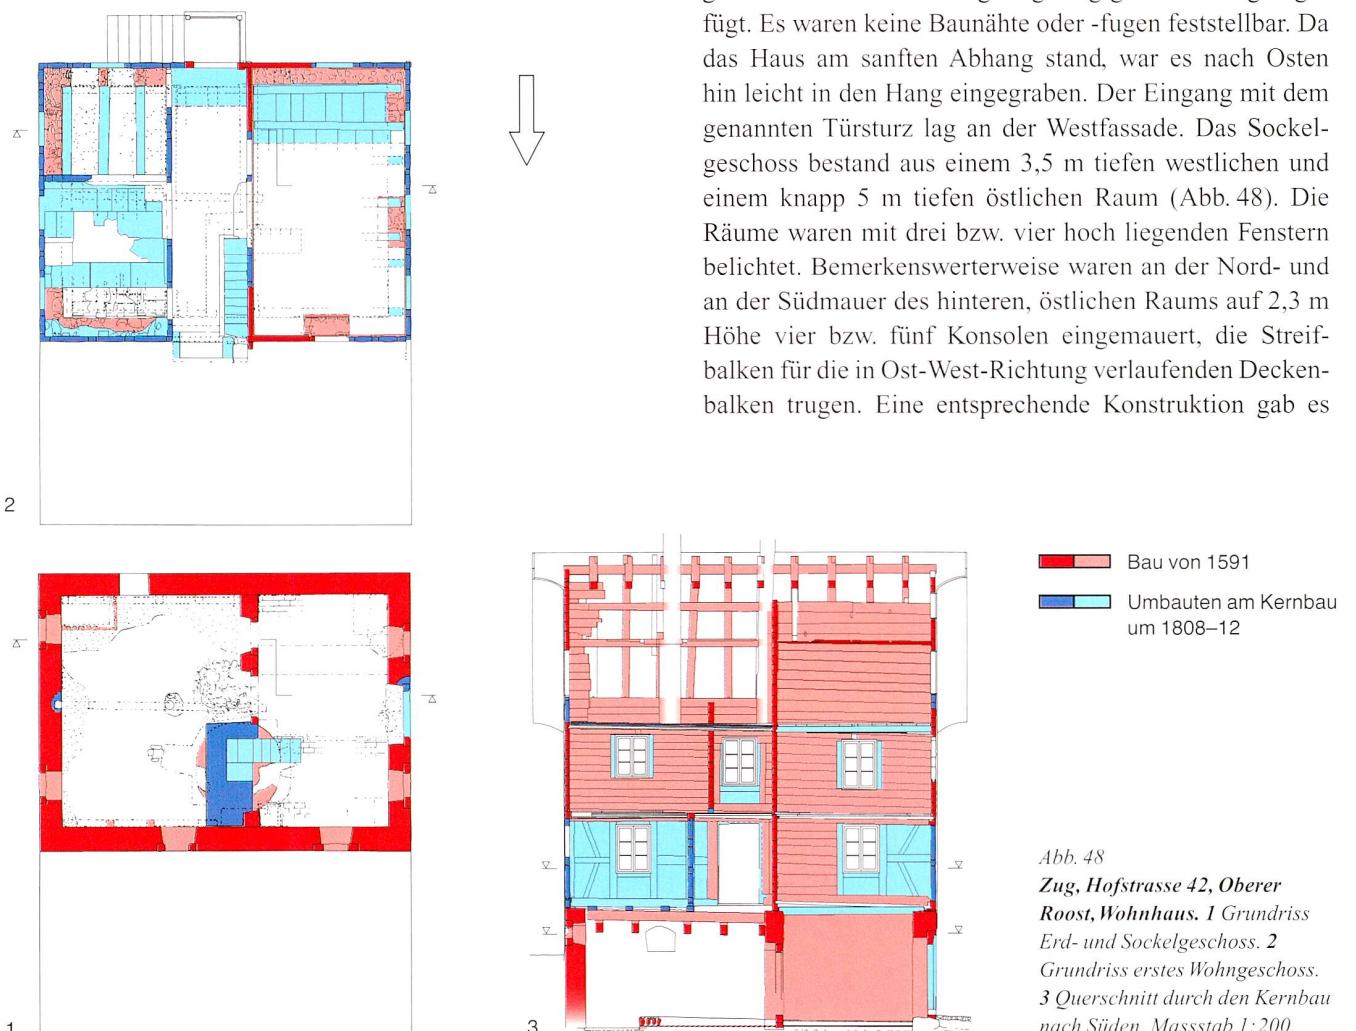
*Abb. 48
Zug, Hofstrasse 42, Oberer
Roost, Wohnhaus. 1 Grundriss
Erd- und Sockelgeschoss. 2
Grundriss erstes Wohngeschoss.
3 Querschnitt durch den Kernbau
nach Süden. Massstab 1:200.*

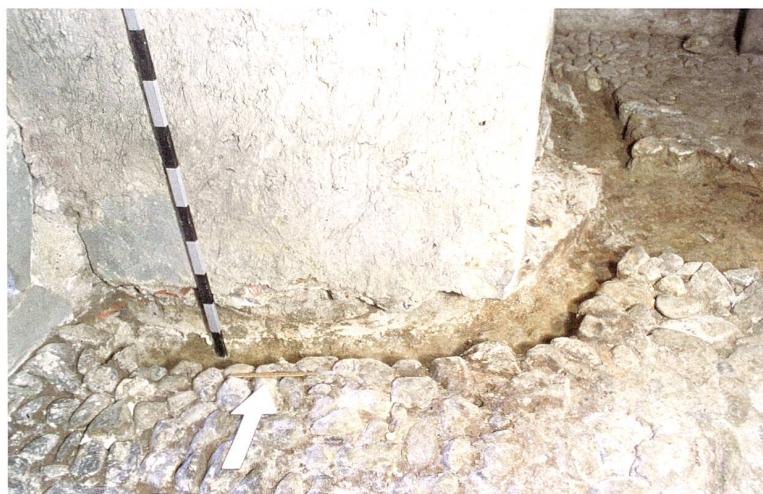
Abb. 49

Zug, Hofstrasse 42, Oberer Roost, Wohnhaus. Rest des Fundaments der im Grundriss runden Wendeltreppe unter dem Fundament der jüngeren Kellertreppe.

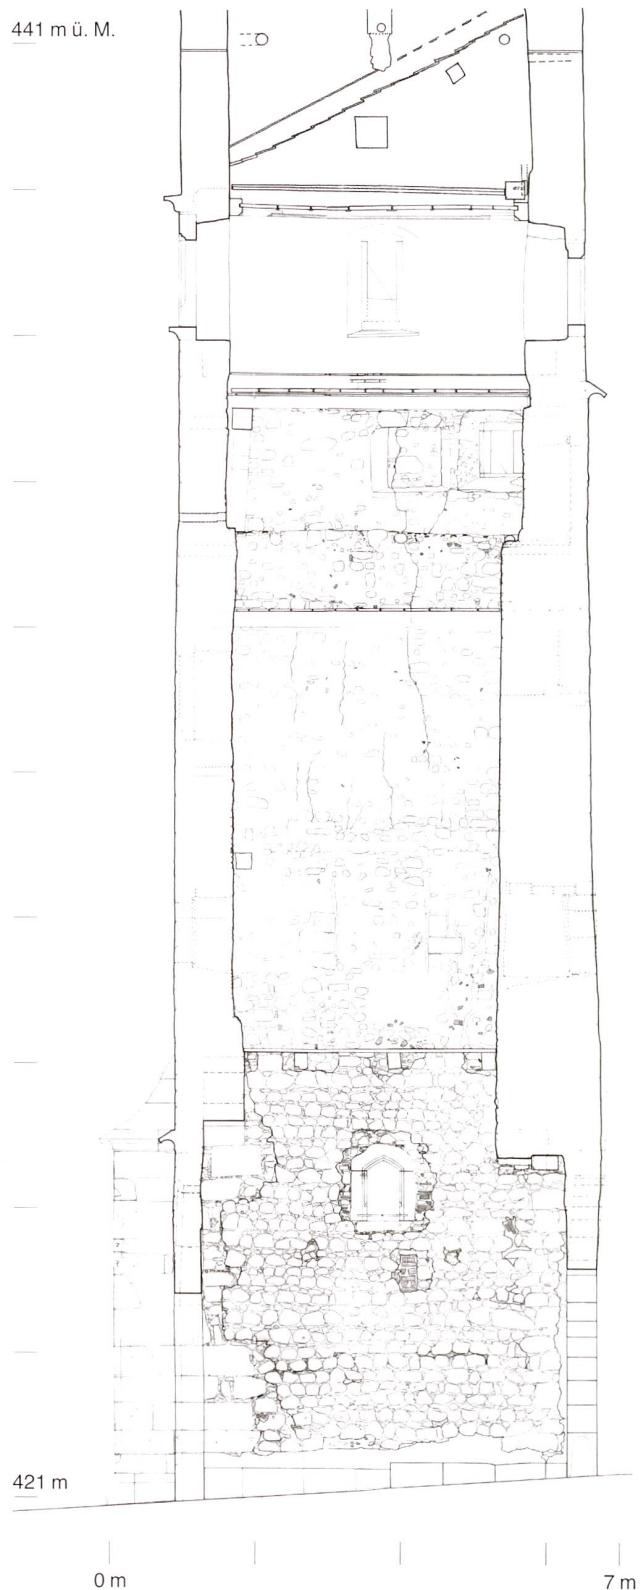
Abb. 55
Zug, Kolinplatz 12, Zitturm. Querschnitt und Innenansicht der Nordwestmauer, Blick nach Nordwesten. Die Altstadt liegt links, die Stadterweiterung rechts. Massstab 1:100.

Mit dem Bau des Neutors (ab 1478) und der äusseren Stadtmauer (Abschluss 1528) verlor der alte Torturm seine Wehrfunktion. Andere Funktionen traten nun in den Vordergrund. Gemäss Kaspar Suters Chronik erhielt der Zitturm 1480 ein Gefängnis und ein neues Uhrwerk. Der Bauzustand mit dem Zifferblatt ist in der Stumpf-Chronik 1547 abgebildet (Abb. 57). Am inneren Portalscheitel steht in römischen Ziffern die Jahreszahl 1480. Damals wurde der Turm um zwei Geschosse aufgestockt. Das Mauerwerk der Aufstockung besteht aus granitischen Bruchsteinen und Plattensandsteinen. Die Eckquader sind erkennbar grösser als diejenigen der ältesten Bauphase. 1480 wurden auch der innere Torbogen und die Partien seitlich davon erneuert sowie die Südwestfassade gemauert. Bei den «Strebepfeilern» seitlich der inneren Tordurchfahrt handelt es sich um die Vermauerungen der Abbruchkante der alten Ringmauer, deren ursprüngliche Tordurchfahrt möglicherweise erst damals abgebrochen und auf die heutige Abmessung erweitert wurde. Das heisst, dass die altstadtseitige Innenflucht der Strebepfeiler derjenigen der Ringmauer des 13. Jahrhunderts entspricht. Bei diesem Umbau wurde auch die Turmtreppe in die Südostseite der Tordurchfahrt verlegt. Spätestens auch bei diesem Umbau wurde der äussere Torbogen mit einem Spitzbogen erneuert. Dazu gehört der Balken über der äusseren Tordurchfahrt mit den Drehpfannen für zwei Torflügel. Neun Eichen- und drei Tannenproben konnten dendrochronologisch in diese Bauphase datiert werden. Sie stammen aus dem ersten bis vierten Obergeschoß. Sieben Proben wiesen Waldkante im Sommer oder Herbst des Jahres 1479 auf.

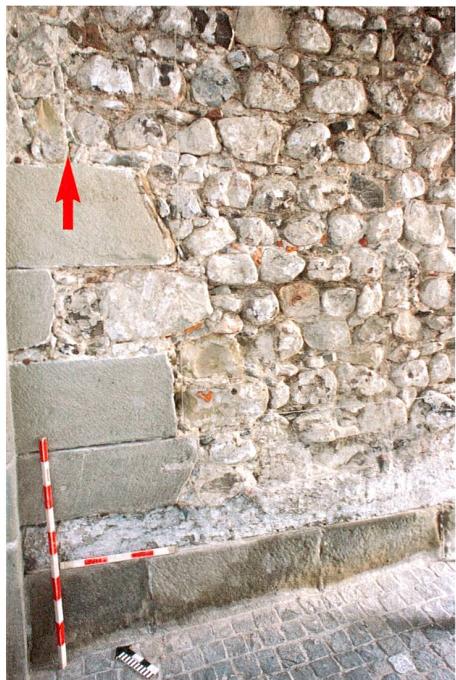
Abb. 56
Zug, Kolinplatz 12, Zitturm. Das verbrannte Mauerwerk der ältesten Bauphase in der Nordwestmauer der Tordurchfahrt. Links Sandsteinquader des Umbaus 1480. Die senkrechte Grenze (Pfeil) des älteren Mauerwerks rechts bildet wahrscheinlich das Negativ der an dieser Stelle 1480 ersetzen Ringmauer.
Aufnahme 2008.

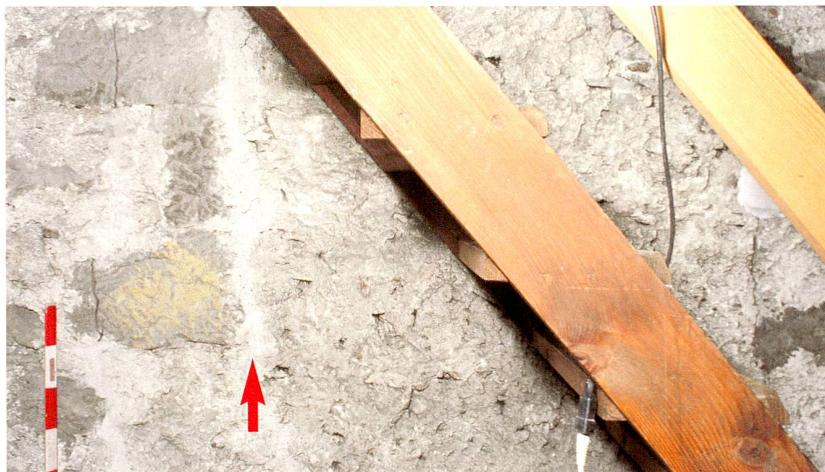
Abb. 58
Zug, Kolinplatz 12, Zitturm, erstes Obergeschoss. Zugemauerte und 1480 teilweise verputzte linke Laibung (Pfeil) aus Sandsteinquadern eines Schlitzfensters in der Südostfassade.

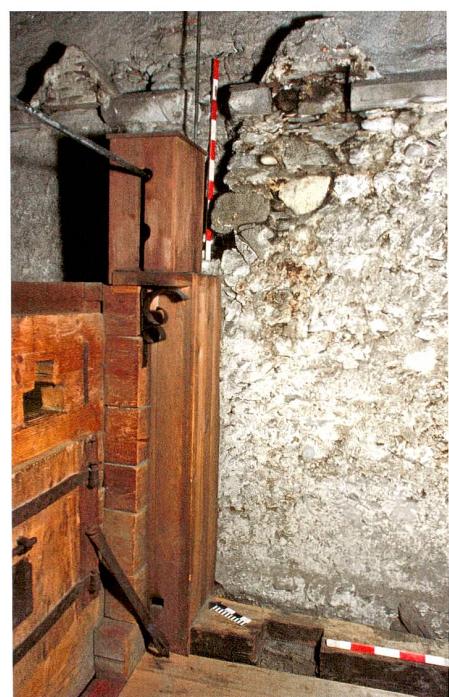
Abb. 60
Zug, Kolinplatz 12, Zitturm, fünftes Obergeschoss. Mauerkrone der Bauphase um 1480, Blick nach Nordosten. Am unteren Rand eine Schwelle mit Anblattungen für zwei Ständer, die möglicherweise das Glockentürmchen getragen haben. Links eine der beiden erhaltenen, in Blockbautechnik gebauten Arrestzellen, vermutlich des 18. Jahrhunderts.

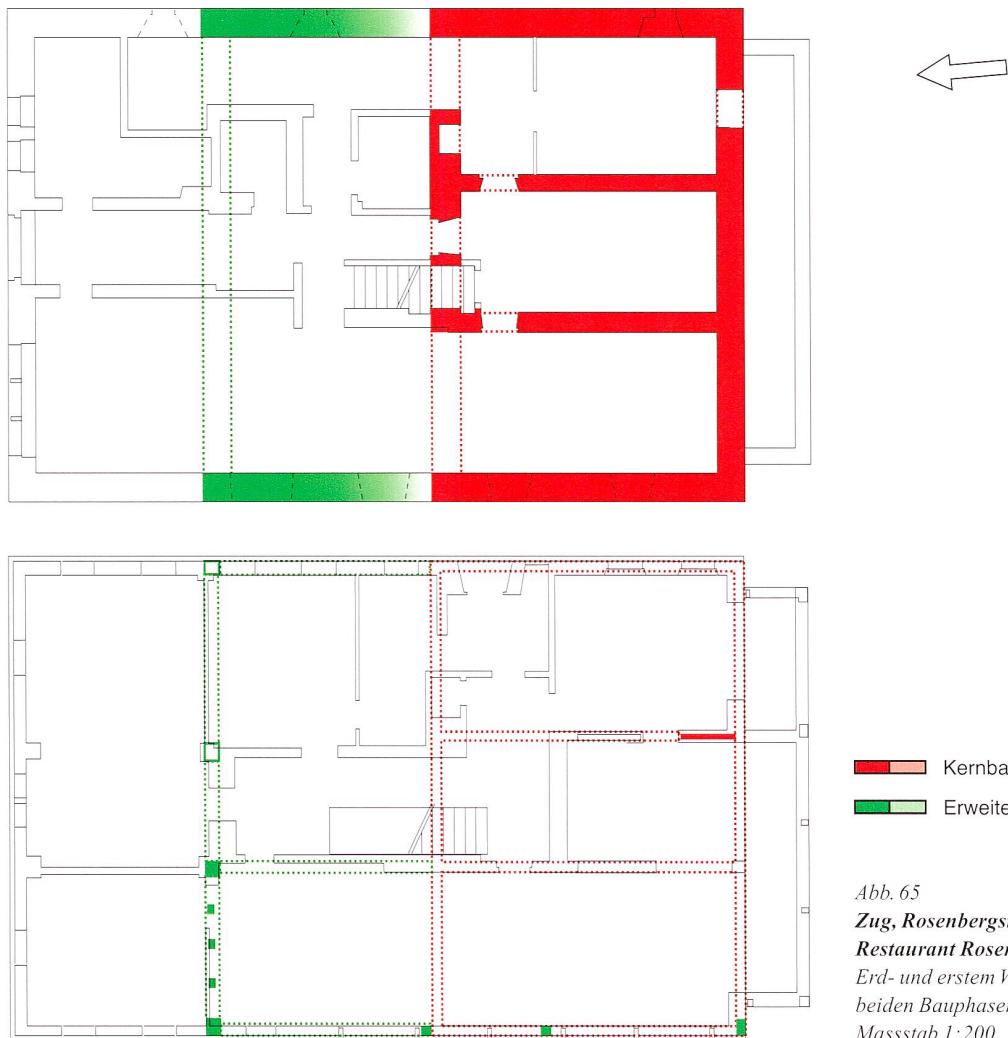
█ Kernbau 1457
█ Erweiterung 1578–81

Abb. 65
Zug, Rosenbergstrasse 30, ehemaliges Restaurant Rosenberg. Grundriss von Erd- und erstem Wohngeschoß mit den beiden Bauphasen von 1457 und 1578–81, Massstab 1:200.

Das ehemalige Hotel Rosenberg musste im Herbst 2010 einem Neubau weichen. Im Rahmen einer Kurzuntersuchung konnten vor dem Abbruch baugeschichtliche Beobachtungen dokumentiert werden. Das Haus bestand im Kern aus einem zweigeschossigen Blockbau auf einem gemauerten Sockel von $13,4 \times 8,7$ m Grundfläche (Abb. 65). Die Reste dieses Baus fanden sich in der südlichen Hälfte des später nach Norden erweiterten Hauses. Der Sockel war durch zwei in Nord-Süd-Richtung verlaufende Mauern dreigeteilt. Vom Blockbau war nur noch der Rest einer Binnenwand erhalten, die auf einer der Binnenmauern stand. Von dieser Wand aus Fichtenholz liessen sich acht dendro-

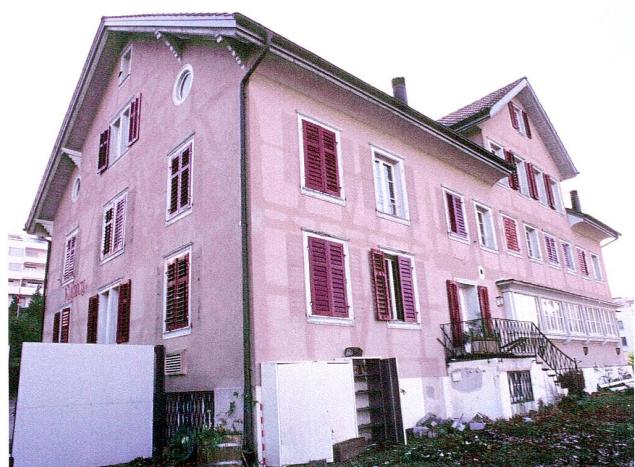
Abb. 66
Zug, Rosenbergstrasse 30, ehemaliges Restaurant Rosenberg, kurz vor dem Abbruch 2010. Wegen der Feuchtigkeit zeichnet sich unter dem Verputz das Fachwerk von 1578–81 und des 19. Jahrhunderts ab. Blick nach Südosten.

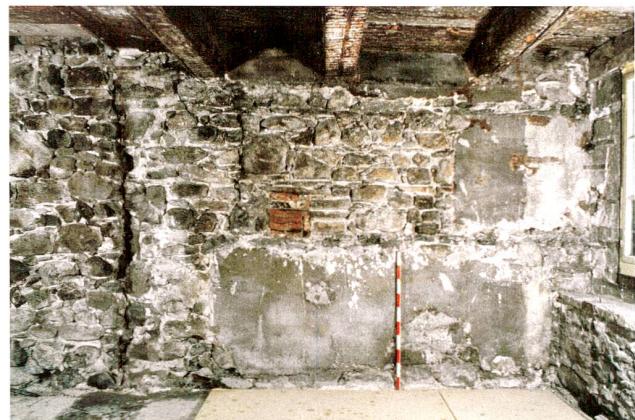
Abb. 70
Zug, Unteraltstadt 7. Nordwand im ersten Obergeschoss. Nordmauer des Steinbaus (links jüngeres Mauerwerk, rechts jüngere Ehgrabenmauer) und drei dazu gehörende, ins Jahr 1423 datierte Deckenbalken.
