**Artikel:** Amt für Denkmalpflege und Archäologie

# Amt für Denkmalpflege und Archäologie

## Wissenschaftlicher Tätigkeitsbericht 2010

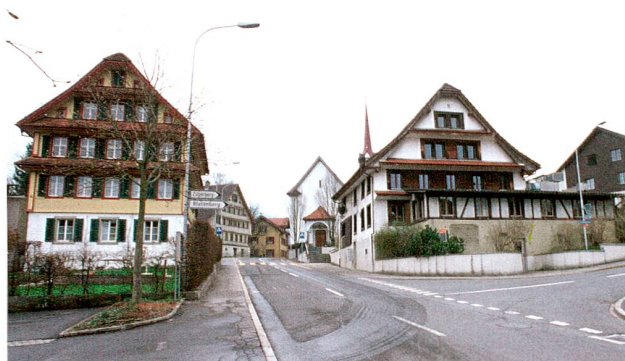
Abb. 1

**Baar, Allenwinden, Dorfstrasse 5, Gasthaus Adler.** Baugruppe im Dorfkern von Allenwinden vor dem Umbau des Gasthauses Adler (rechts) im Jahr 2008. Dahinter die heutige Pfarrkirche St. Wendelin. Links der Strasse im Vordergrund das 1830 erbaute und 1996 restaurierte Pfarrhelferhaus.

Das Ensemble um die 1701 geweihte Kirche St. Wendelin, das Wirtshaus Adler und das 1830 erbaute Pfarrhelferhaus bildet den historischen Kern von Allenwinden (Abb. 1). In den Schriftquellen ist ein Wirtshaus in Allenwinden seit 1632 bezeugt, seit 1771 unter dem Namen Adler. Die Katholische Kirchgemeinde Baar hatte das Haus 1989 erworben. Sie prüfte Möglichkeiten der Nutzung bzw. von Neubauten oder Umbauten. Ein Abbruch hätte das historische Zentrum von Allenwinden baulich erheblich vermindert und geschwächt. Zudem bildet das Gebäude mit seiner prominenten Lage an der Strasse ein markantes Zeichen im Dorfbild von Allenwinden. Deshalb ist das Gasthaus 2007 unter Schutz gestellt worden.

Das Wirtshaus wurde wiederholt umgebaut und den geänderten Bedürfnissen angepasst. Die Ost- und die Südfassade der Küche wurde nachträglich ersetzt und neu mit Kieselsteinen gemauert. Einige Hinweise lassen vermuten, dass die Fassaden des Vorderhauses in beiden Wohngeschossen im 19. Jahrhundert mit einer neuen Fachwerkkonstruktion ersetzt worden sind. Ebenfalls im 19. Jahrhundert wurden am Süd- und am Nordende des Querganges im unteren Dachgeschoss Lukarnen eingebaut. 1939 wurde die Gaststube mit einem Anbau in Backstein nach Süden erweitert. Die Erweiterung des Hauses wurde 1972 entlang der Süd- und der ganzen Westfassade massiv vergrössert. Die damals angebaute Terrasse an der Westfassade wurde sechs Jahre später überdacht (vgl. Abb. 1).

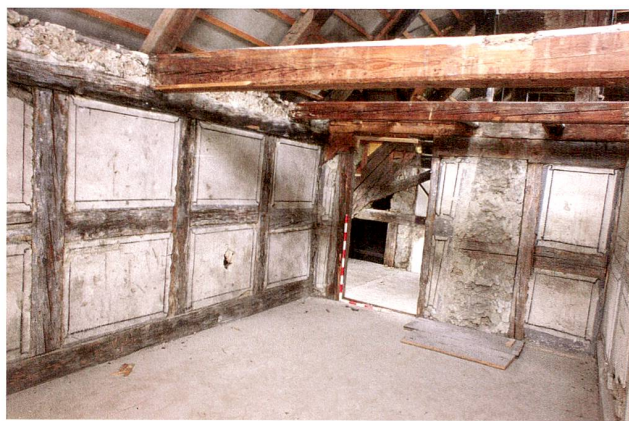
Abb. 4  
**Baar, Allenwinden, Dorfstrasse 5, Gasthaus Adler.** Südöstliche Kammer im unteren der zwei Dachgeschosse. Blick nach Südwesten. Die Spuren an der Westwand stammen vom Kamin über dem Kochherd. In der Türschwelle eine Aussparung für eine Fachwerkstrebe, auf die wegen der Lage des Kaminhuts noch während des Baus verzichtet worden ist. Die Türe war ursprünglich rechts davon geplant.

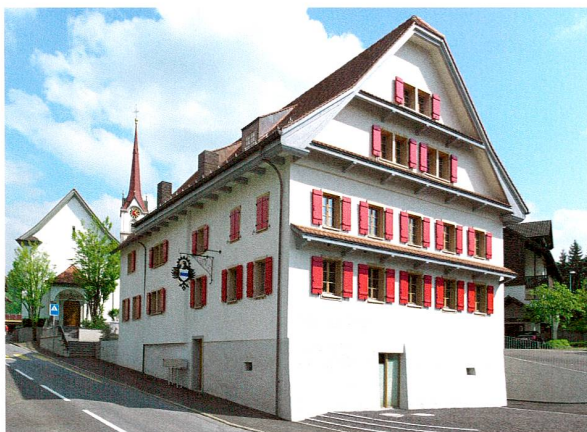
Abb. 7  
Baar, Allenwinden, Dorfstrasse 5, Gasthaus Adler. Nach der Restaurierung. Ansicht von Nordosten (links) und Innenaufnahme des Dachgeschosses nach Westen (rechts).

wenigen Verzierungen ist restauriert (Abb. 7). Aussen überspielt ein einheitlicher Putz die Grenzen zwischen Alt- und Neubauteilen. Die unterschiedlichen Fenster des Neubauteils gegenüber dem Altbau teil lassen eine Differenzierung zwischen Alt und Neu erkennen.

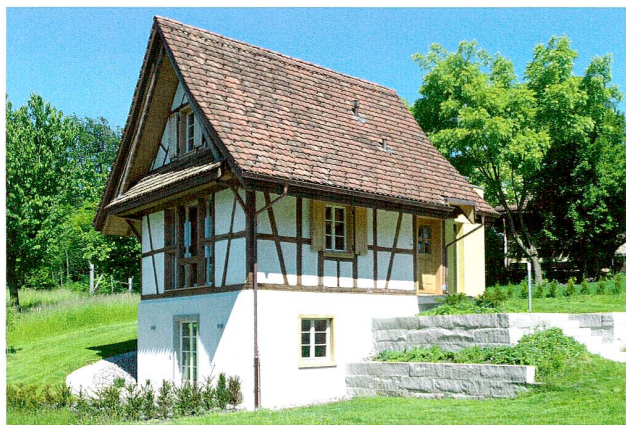
Abb. 8  
Baar, Bofeld 4, ehemaliges Dörrhaus. Ansicht von Südosten.

den Ersatz eines Ökonomiegebäudes und die Sanierung einer Stallscheune umfasste. Der Abbruch der Garage machte Platz für den Wiederaufbau des Dörrhauses, das mit einem neuen Anbau versehen wurde und als Einfamilienhaus genutzt wird (Abb. 8). Die Konstruktion des weitmaschigen Fachwerks im Obergeschoss blieb erhalten, einzelne gemauerte Ausfachungen wurden aber durch verglasten Öffnungen ersetzt.

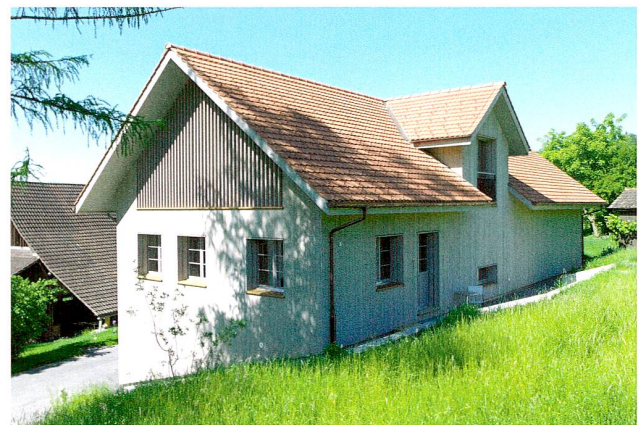
Abb. 9  
Baar, Bofeld 2, Ökonomiegebäude. Ansicht von Nordosten.

Der Ersatzbau für das Ökonomiegebäude entspricht in Lage und Grösse weitgehend dem Vorgängerbau und bezieht sich mit der Gestaltung der Holzverkleideten Fassaden auf den traditionellen, ortstypischen Ausdruck einer bäuerlichen Remise (Abb. 9). Um den Dachraum zu belichten und auf Dachaufbauten zu verzichten, wurden in den Giebfeldern grosse Glasflächen eingebaut. Vor diesen sind Holzlamellen angebracht, damit die Fassaden von der Seite betrachte als geschlossene Wandflächen erscheinen.

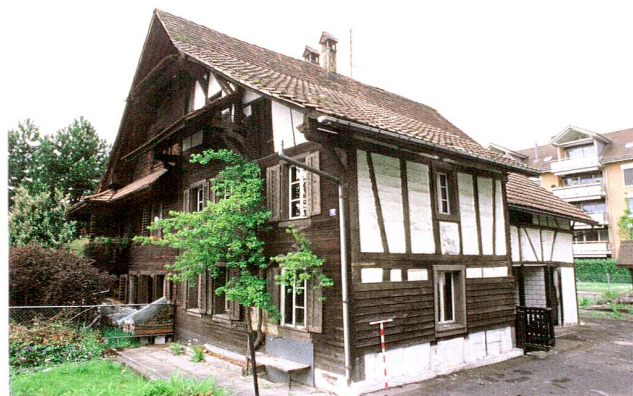
Abb. 11  
Baar, Leihgasse 39/41. Der 1664/65 errichtete Ständerbau vor dem Abbruch im Jahr 2010. Blick nach Nordwesten.

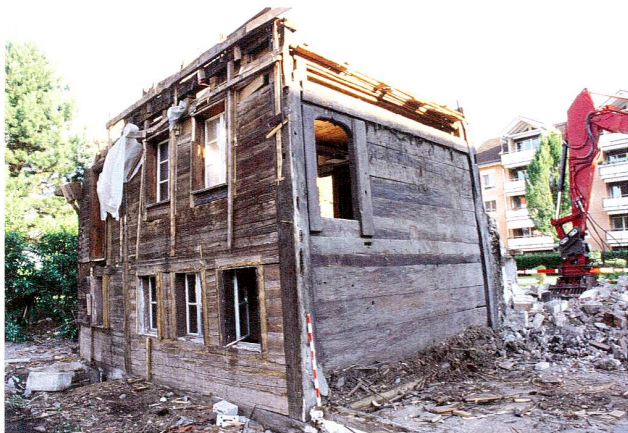
Abb. 13  
**Baar, Leihgasse 39/41.** Beim Abbruch des Hauses wurde der Bohlenständerbau von 1419 freigelegt und komplett geborgen.

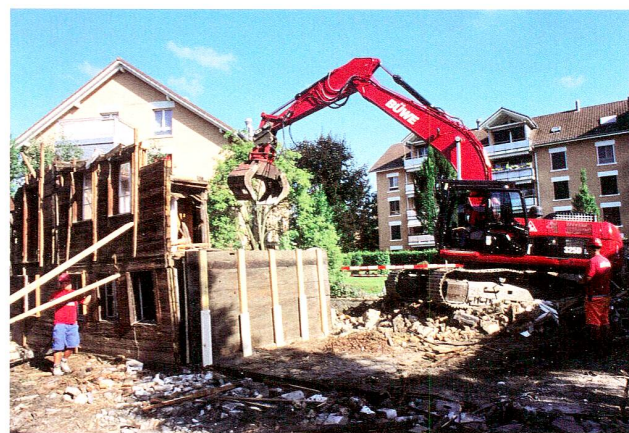
Abb. 14  
**Baar, Leihgasse 39/41.** Bergung der bemalten Ostwand der Bohlenstube.

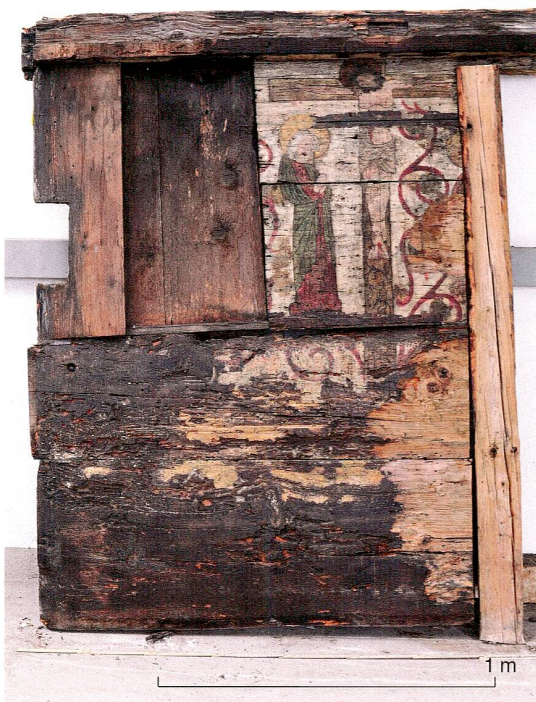
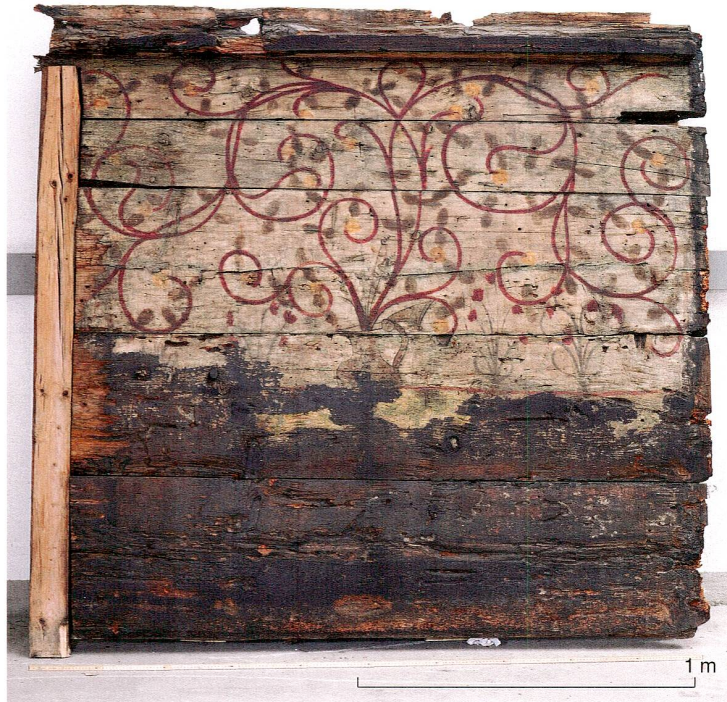
Abb. 17  
**Baar, Leihgasse 39/41.** Die geborgenen Malereien an der Westwand der Stube nach Abschluss der Restaurierung. Kreuzigungsgruppe und Rankenmalerei (um 1520–40).

aktion en bloc zur Konservierung und Restaurierung gebracht, die im März 2011 abgeschlossen werden konnte (Abb. 15 und 16). Dank der Restaurierung entpuppten sich die Malereien als farbenprächtiges und figurenreiches Ensemble, das gemäss stilistischer Vergleiche mit anderen Malereien auf Bohlen- und Blockwänden in Zug, Baar und Menzingen in die Zeit um 1520–40 zu datieren ist. Neben und zwischen Rankenwerk ist an der Westwand in einem «Herrgottswinkel» nahe beim Fenster die Kreuzigungsgruppe mit dem Kruzifix zwischen Maria und Johannes dargestellt (Abb. 17). An der Wand gegenüber sind zwei

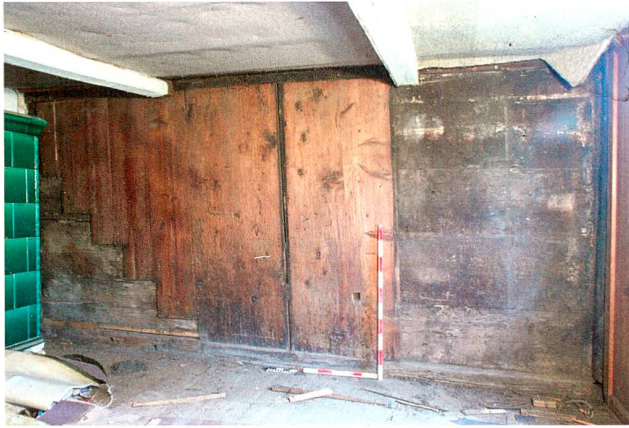
Abb. 15  
*Baar, Leihgasse 39/41. Hinter dem Wandtäfer der Stube im westlichen Hausteil kam kurz vor dem Abbruch die im Fundzustand nur schwer erkennbare Bohlenmalerei zum Vorschein. Blick nach Osten.*

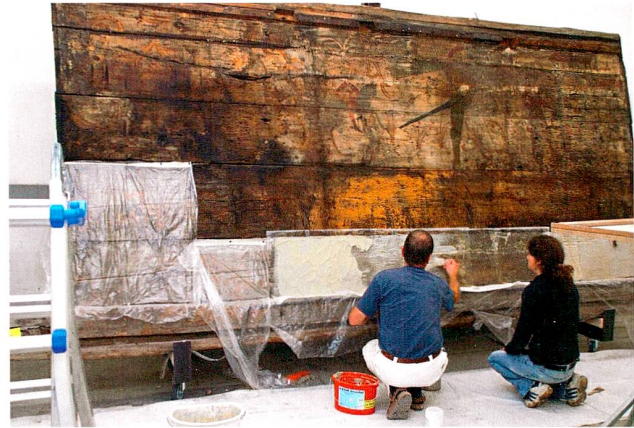
Abb. 16  
*Baar, Leihgasse 39/41. Restaurierung der Wandmalereien an der Ostwand der Bohlenstube durch Peter Meier und Silvia Balmer.*

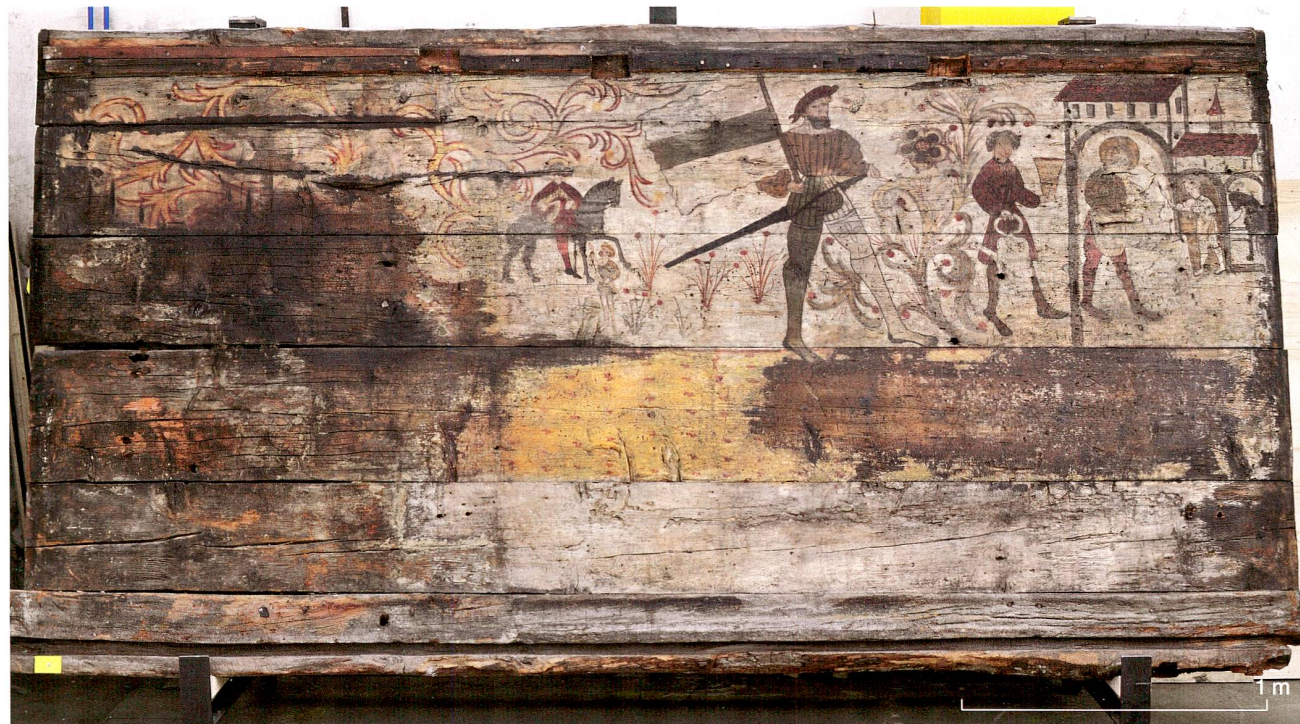
Abb. 18  
*Baar, Leihgasse 39/41. Die geborgenen Malereien an der Ostwand der Stube nach Abschluss der Restaurierung. Von links nach rechts: St. Martin, Zuger Fahnenträger, der hl. Eligius in der Werkstatt. Um 1520–40.*

schen Ranken drei Figurengruppen zu sehen: vom Kachelofen links zum Fenster rechts der hl. Martin, ein Zuger Fahnenträger und der hl. Eligius (Abb. 18). Sankt Martin, der seinen Mantel mit einem Bettler teilt, ist der Patron der Baarer Pfarrkirche. Der hl. Eligius ist als Schmied in seiner Werkstatt mit einem Helfer dargestellt. Er scheint ein widerspenstiges Pferd zu beschlagen, indem er ihm das Bein abnimmt («Beschlagwunder»). Ein weiterer Mann bringt ihm eine Glockenkanne aus Zinn oder Silber und einen Goldbecher, was den hl. Eligius auch als Goldschmied ausweist. Darstellungen des hl. Eligius sind in

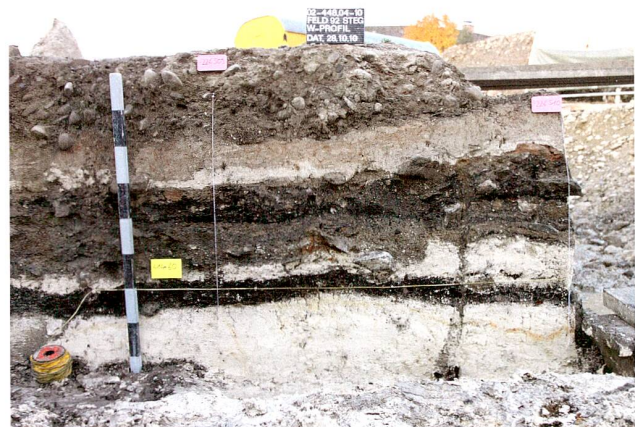
Abb. 21

Cham, Bachgraben, Alpenblick II. Westprofil in Feld 92 mit der Kulturschichtabfolge.

Im Feingrabungsbereich im Süden des Areals werden zwei Horgener Schichten von schnurkeramischen Siedlungsresten überlagert. Während die beiden Horgener Schichten in der gesamten Feingrabung durch eine Seekreidelage getrennt sind (Abb. 21), ist die Trennschicht zwischen der jüngeren Horgener und der schnurkeramischen Siedlung nur noch auf wenige Quadratmeter beschränkt fassbar. Unmittelbar über den schnurkeramischen Hinterlassenschaften wurden zudem einige mittelbronzezeitliche Nadeln gefunden, die möglicherweise Reste einer weiteren, vollkommen erodierten Siedlung darstellen.

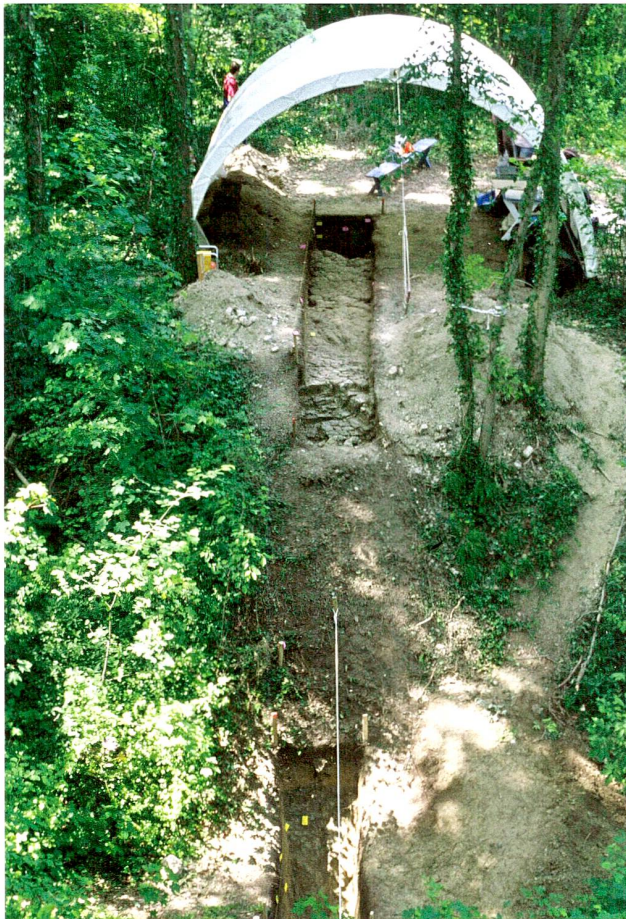
Abb. 27  
**Hünenberg, Burgruine.** Sondierschnitt auf dem Vorbürgplateau, Blick von der Burgruine hinunter nach Nordwesten.

und Richtung Zusammenfluss von Burg- und Dorfbach durch einen im Gelände nur schwach spürbaren Graben begrenzt ist. Deshalb stellt sich die Frage nach mittelalterlichen Siedlungsspuren in diesem Bereich. Zur Abklärung dieser Frage wurden im markanten Halsgraben und auf dem Plateau Sondierschnitte auf einer Südost-Nordwest-orientierten Achse angelegt (Abb. 27) und in der Fortsetzung der Achse Richtung Nordwesten Sondierbohrungen vorgenommen.

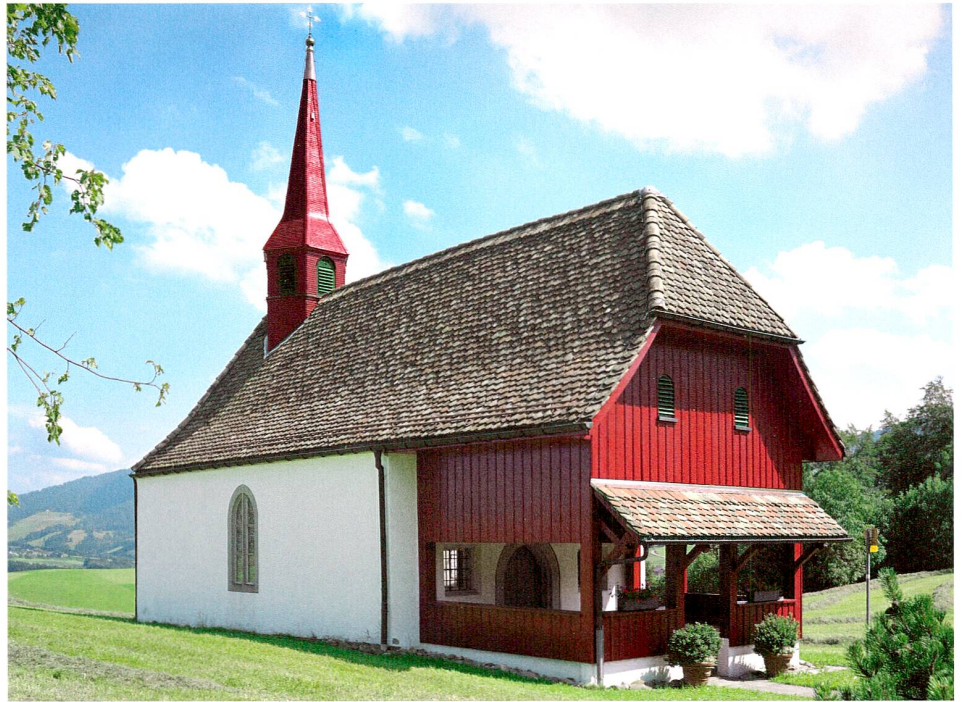
Abb. 29  
 Menzingen, Stalden, Kapelle  
 St. Wendelin. Ansicht von Nord-  
 westen.

Kapelle (Abb. 29). Zuvor stand an der Stelle ein «Helgenhüsli», das dem hl. Wendelin und der hl. Notburga gewidmet war. 1745 schenkte Abt Nikolaus von Einsiedeln das linke Chorfenster. 1750 wurde der jetzige Choraltar auf Kosten des Kaplans Clemens Adelrich Hegglin und seines Bruders Johann Jordan erstellt. 1752 liess der Kaplan am Chorbogen die heilige Familie malen. Die Fresken der Vorhalle stellten verschiedene Heilige dar. Diese wurden 1862 übertüncht. Das Innere erhielt eine Gipsdecke. An die Chorbogenwand malte Franz Xaver Zürcher eine Darstellung des Guten Hirten. Eine Renovation erfolgte 1912 und eine Restaurierung in den Jahren 1977–79. Restauriert wurde die künstlerische Ausstattung und die originalen Fassungen wurden an den Altären freigelegt. Dabei wurde das Wandbild des Guten Hirten entfernt. 1995 erfolgte eine Aussenrenovation. Das Objekt steht unter Bundesschutz.

Die Restaurierung der Kapelle St. Wendelin betrafen die durch Feuchtigkeit verursachten Schäden. So wurden diverse Bretter der Vorhalle ersetzt, die Turmlüftung verbessert, die Schindeln des Turms ersetzt und mit Ölfarbe gestrichen sowie umfangreichere Spenglerarbeiten ausgeführt. Ebenso wurde das Turmkreuz restauriert.

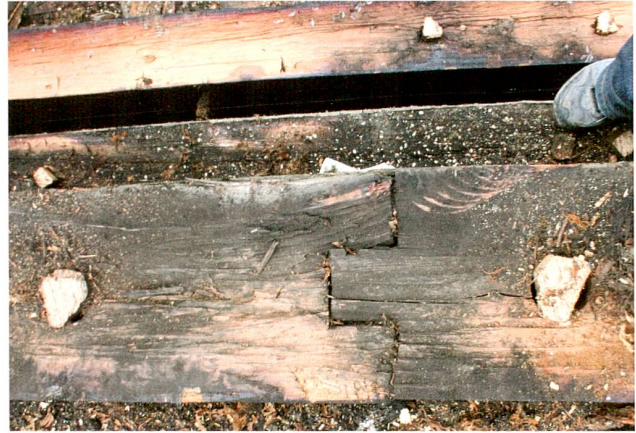
Abb. 31  
Oberägeri, Grubenstrasse 37, Hintergrueben. An verschiedenen Stellen wurden Balken mit Anstückungen verlängert, wie hier an der Westwand der Dachkammer.

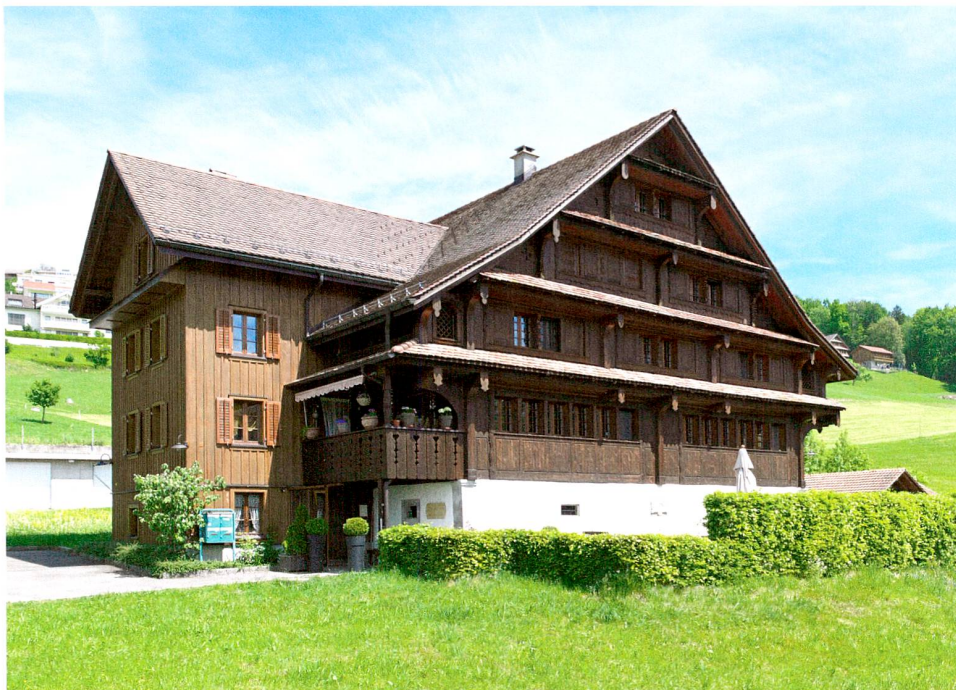
Abb. 32  
Oberägeri, Bauernhaus Oberkreuzbuche. Ansicht von Südwesten.

Das stattliche Bauernhaus Oberkreuzbuche (Abb. 32) wurde nach Initialen und Jahrzahl im Südgiebel im Jahre 1784 von einem Meister I[ten] für F[rantz] B[lattmann] errichtet. Nebst den bereits bestehenden Zug- bzw. Schiebeladenrahmen und -kästen wurden im frühen 19. Jahrhundert weitere Wandverkleidungen mit klassizistischen Zierformen ergänzt.

Im Rahmen eines geplanten Fassadenunterhaltes gelangte die Bauherrschaft an die Denkmalpflege. Vor Ort wurden die Fassaden optisch beurteilt. Grundsätzlich befanden bzw. befinden sich die Holzfassaden in einem guten Zustand. Partiiell war jedoch der Lasuranstrich von 1992 bis auf das rohe Holz abgewittert. Diese Anstrichverwitterungen zeichneten sich optisch wahrnehmbar durch hellere Streifen ab. Betroffen waren insbesondere die Südseite, die Lauben an der Ostseite und der Übergangsbereich zum Anbau an der Nordseite.

dass ein radikales Überarbeiten mittels Sandstrahlen der Holzfassaden schädlich sei. Durch das Sandstrahlen wird die Holzoberfläche mechanisch stark belastet und reduziert, es entstehen u. a. furchige Oberflächen. Beobachtungen zeigen, dass so behandeltes Holz im Regelfall schneller altert. Geraten wurde zu einer partiellen und zurückhaltenden Oberflächenbehandlung. Die optisch störenden hellere Bereiche wurden lokal begrenzt mit einer auf die Umgebungsfarbigkeit angepassten Öllasur gekonnt farblich retuschiert und anschliessend das gesamte Holzwerk mit einem Einlassöl aufgefrischt und damit genährt. Mit dieser Vorgehensweise konnte der Charakter des Hauses gewahrt sowie der Oberflächenschutz auf Zeit wieder hergestellt werden. Nicht zuletzt war die Lösung auch ökonomisch interessant.

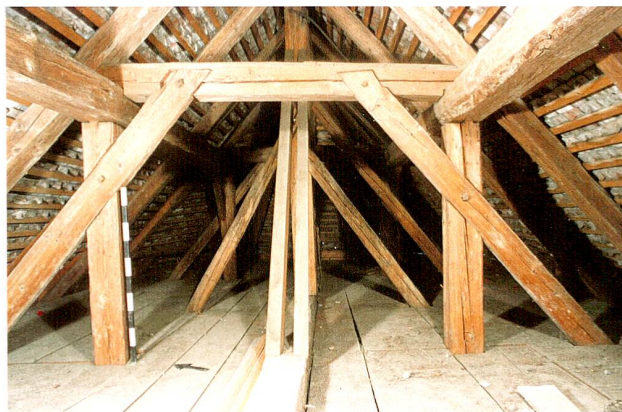
Abb. 37

**Steinhausen, Beinhaus Unserer Lieben Frau.** Stehender Dachstuhl von 1610/11. Blick nach Osten.

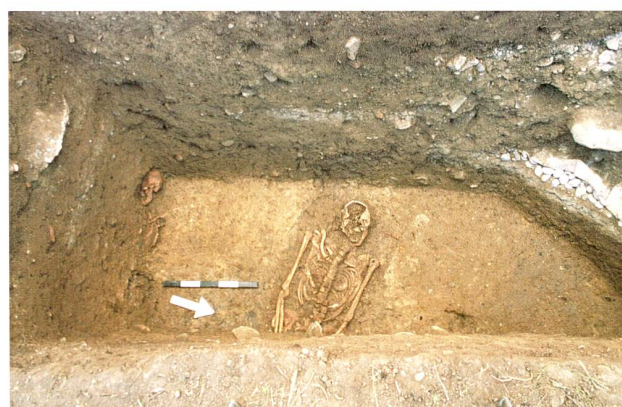
Abb. 38

**Steinhausen, ehemaliger Friedhof bei der Pfarrkirche St. Matthias.** Sondierschnitt südöstlich der Apsis. Im Profil ist das Bauniveau der Apsis von 1699–1701 schwach zu erkennen. Die beiden freigelegten Bestattungen sind älter.

Bestattungen aus der Zeit vor 1611 sind aber nicht sicher gefunden worden. In einer Sondierungen östlich der Sakristei bzw. südöstlich der Apsis fanden sich drei Gräber. Sie waren leicht nach Südosten abgewinkelt und entsprachen nicht der Ausrichtung der Grabreihen des späten 19. und 20. Jahrhunderts (Abb. 38). Diese Gräber wurden vor dem Neubau der Apsis 1699–1701 angelegt. Im Bereich der geplanten Gebeinegruft fanden sich nur die in einer Tiefe von 1,5 m angelegten Grabreihen der 1940er-Jahre. Zwischen den Grabreihen blieben einzelne, wenig ältere Gräber teilweise erhalten. Bei der Anlage der Grabreihen des 20. Jahrhunderts wurden also alle älteren Bestattungen umgeworfen. In der Friedhoferde fanden sich deshalb zahlreiche Knochen, unter anderem ein Schädel mit

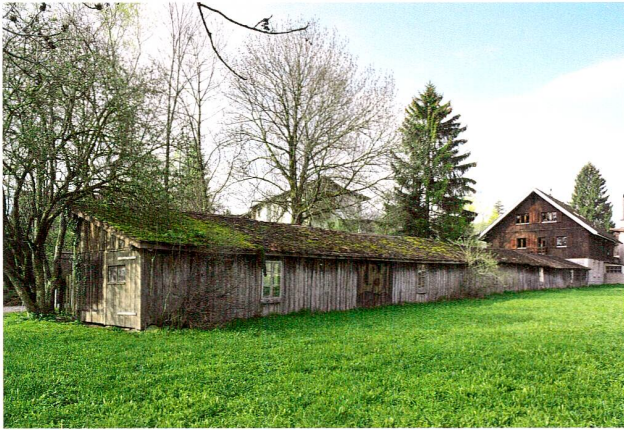
Abb. 39  
 Unterägeri, Lidostrasse 21, ehemaliger Seilerschopf. Im Hintergrund das Wohn- und Werkstattgebäude von 1979, Blick nach Südwesten.

praktisch unmöglich (Abb. 39 und 40), und eine Sanierung hätte den originalen Baubestand stark verfälscht. Aufgrund seiner schlechten Nutzbarkeit und der Lage mitten in der Bauzone waren die Anforderungen für eine Unterschutzstellung des Schopfs daher nicht erfüllt. Das Freilichtmuseum Ballenberg bei Brienz zeigte aber Interesse am historischen Gewerbebau. Vor dem Abbau liess die Kantonsarchäologie die ehemalige Seilerei sorgfältig dokumentieren. Die Dokumentation war eine unabdingbare

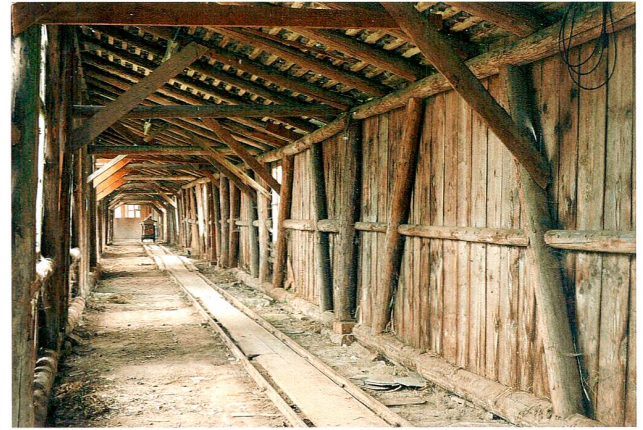
Abb. 40  
 Unterägeri, Lidostrasse 21, ehemaliger Seilerschopf. Die Seilerbahn vor dem Abbau, Blick nach Westen.

breiten Brettern verkleidet, in denen Öffnungen für wieder verwendete, hochrechteckige Fenster ausgeschnitten waren. Die nordöstliche Schmalseite bildete eine breite Türe. Nördlich der Mittelachse verlief im Boden des Schopfs ein Gleis mit knapp 50 cm Spurweite, die sogenannte Seilerbahn (vgl. Abb. 40). Während in der Osthälfte die Schienen aus doppelten, T-förmigen Stahlprofilen gebildet waren, zeigte sich im Westen ein System mit Flacheisen auf Holzbrettern. Offenbar wurde die Seilerbahn stellenweise ausgebessert und ersetzt. Da alle dendrochronologischen Proben aus der gleichen Bauphase stammen, ist die Einheit des Holzbaus bewiesen. Es wurden die Fälljahre 1893, 1894 und 1895 bestimmt.

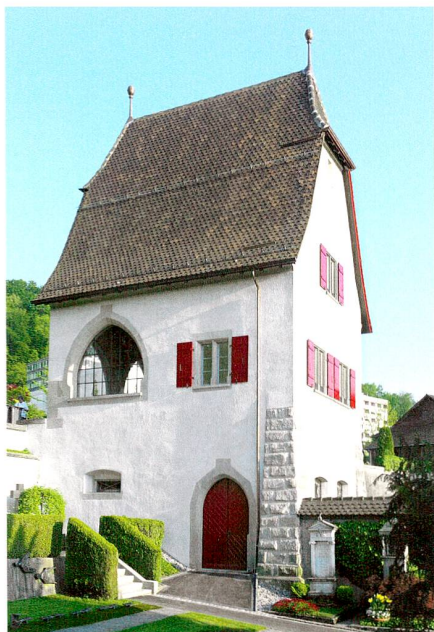
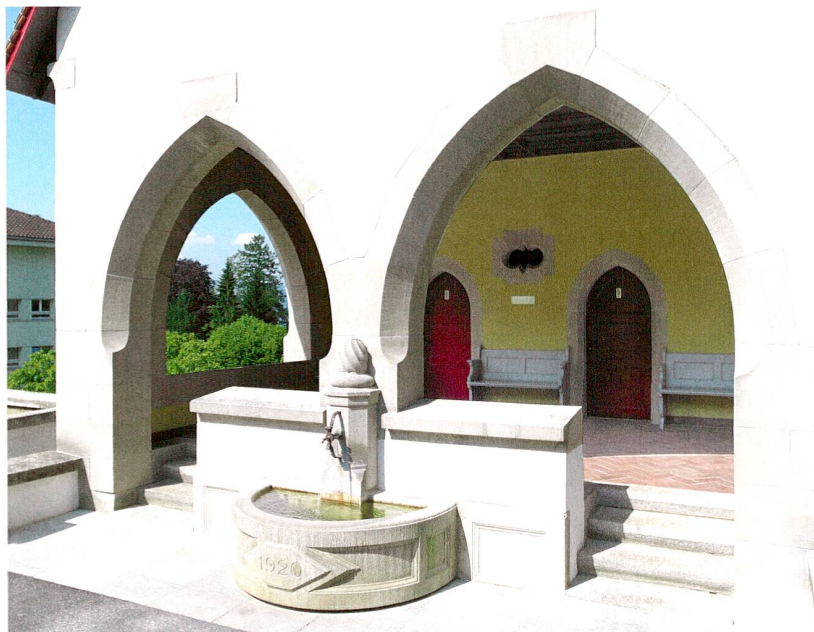
Abb. 45

Zug, Friedhof St. Michael, Friedhofsgebäude («Dagobertkapelle»). Ansicht von Nordwesten (links) und Eingangsbereich von Osten (rechts).

Diese «Dagobertkapelle» war in die Jahre gekommen und bedurfte einer umfassenden Fassadensanierung. In einem ersten Schritt wurden der Baum, die Büsche und das Efeu auf der West- und Nordfassade entfernt, damit das Mauerwerk nicht mehr den Feuchtigkeitsbelastungen ausgesetzt ist. Der zweite Schritt umfasste das Abklopfen des lose haftenden Putzes. Der Fassadengrundputz musste genügend Festigkeit aufweisen, damit ein neuer Kalkputz angebracht werden konnte. Der neue Kalkputz wurde entsprechend dem bestehenden Putz wieder mit einem bräunlichen Sandgemisch eingefärbt. In einem dritten Schritt wurden neue, braunrote Holzläden mit einguteneten, horizontal konischen Gratleisten angebracht. Mit dieser sorgfältigen und schonenden Sanierung erstrahlt die «Dagobertkapelle» in neuer Frische und fügt sich wieder markanter in das Friedhofsbild ein.

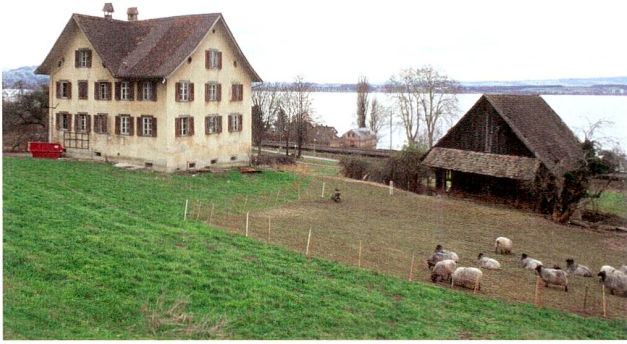
Abb. 46  
**Zug, Hofstrasse 42, Oberer Roost, Wohnhaus** von 1591 (mit Anbau) und Scheune vor dem Abbruch 2010. Blick nach Südwesten.

West-Richtung verlief. Zum Hof gehörte eine Stallscheune, die in etwa 15 m Entfernung nordwestlich des Wohnhauses stand und vor dem Abbruch kurz dokumentiert wurde (Abb. 46). Vier dendrochronologische Proben aus der Scheune liessen sich mit Fälldaten 1740/41, 1753/54 und 1754/55 datieren. Die Scheune wurde daher nicht vor 1754/55 gebaut.

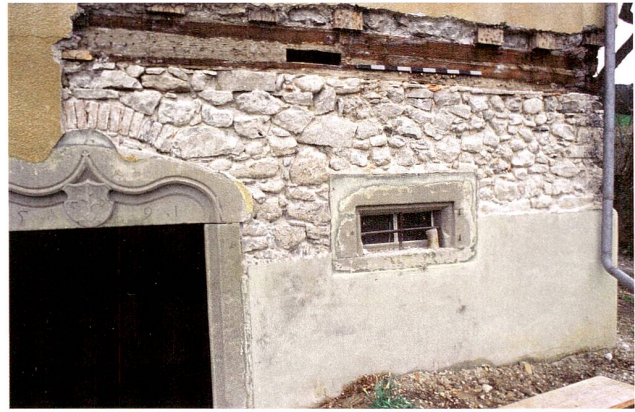
Abb. 47  
**Zug, Hofstrasse 42, Oberer Roost, Wohnhaus, Blick nach Osten.** Türsturz mit Jahreszahl 1591, den Initialen «HB», dem Wappen der Familie Brandenburg und einem Steinmetzzeichen (Jost Knopflin?). Auf dem Sockelmauerwerk lag die Stubenschwelle von 1591 mit dem Triebbladenloch. Der Zwischenraum zwischen Mauerkrone und Schwelle war von aussen gestopft. Über der Schwelle ersetzte eine Fachwerkkonstruktion wahrscheinlich von 1811/12 die ehemalige Blockwand.

Das Wohnhaus trug über der Kellertür die Jahreszahl 1591 mit den Initialen «H B», dem Wappen der Familie Brandenburg und einem Steinmetzzeichen (Abb. 47). Letzteres ist von verschiedenen Bauten bekannt und gemäss Linus Birchler dem Stadtbaumeister Jost Knopfli (1550/52–1634) zuzuschreiben. Die Initialen und das Wappen lassen sich dem 1629 verstorbenen Leutnant Hans Brandenburg zuschreiben, der im frühen 17. Jahrhundert verschiedene städtische Ämter innehatte. Der Roosthof gelangte 1774 in den Besitz von Josef Leonz Müller, Chorherr in Bischofszell. Nach dessen Tod richtete seine Familie 1774/75 ein Fideikommiss ein und liess das Herrschaftshaus tiefer am Hang bauen (heute unterhalb der Bahnlinie). Der «Obere Roost» diente als Pächterhaus und wurde 1972 von der Einwohnergemeinde gekauft.

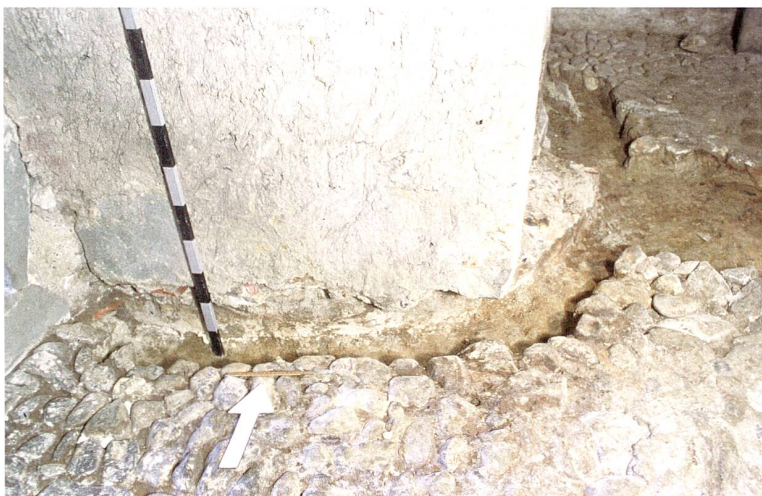
Abb. 49  
**Zug, Hofstrasse 42, Oberer Roost, Wohnhaus.** Rest des Fundaments der im Grundriss runden Wendeltreppe unter dem Fundament der jüngeren Kellertreppe.

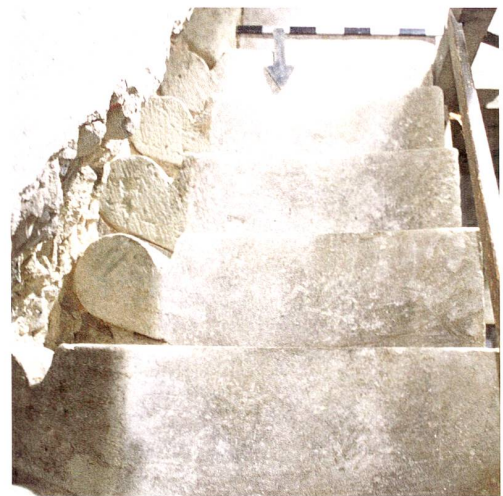
Abb. 50  
**Zug, Hofstrasse 42, Oberer Roost, Wohnhaus.** Stufen einer älteren Wendeltreppe bildeten die Stufen der jüngeren Kellertreppe.

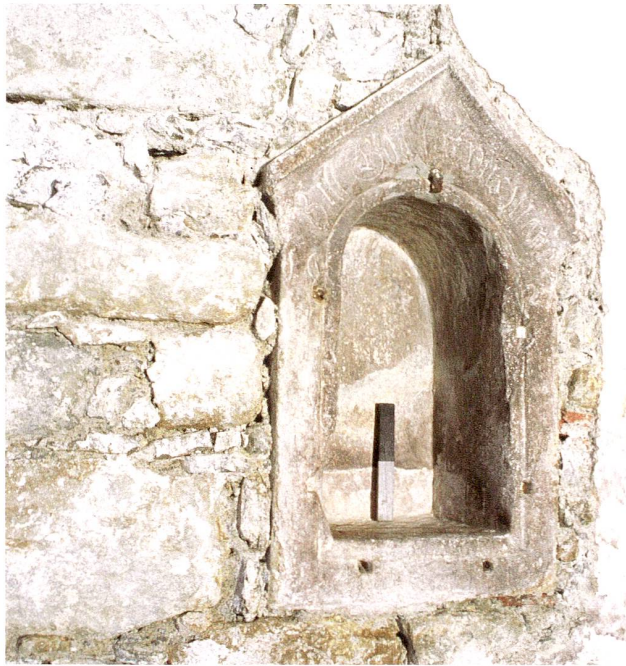
Abb. 51  
**Zug, Hofstrasse 42, Oberer Roost, Wohnhaus.** In der nördlichen Keller-  
 mauer des Anbaus war ein Bildstock von 1627 eingemauert.

Der Blockbau wurde durch einen 5 m tiefen Anbau mit Quergiebel auf der ganzen Breite der Nordseite massiv vergrössert. In der nördlichen Kellermauer wurde ein Bildstock mit der Inschrift «Bitt Gott für uns Maria» und der Jahreszahl 1627 eingemauert (Abb. 51). Dabei wurde mit Fachwerkkonstruktionen gebaut. Stellenweise wurden bestehende Blockwände im Fachwerk ersetzt. Beim gleichen Umbau wurden die Fensteröffnungen regelmässig gesetzt und vergrössert, die Fassade vollständig verputzt und die Wendeltreppe durch eine mit einem rechtwinkligen Knick angelegte Kellertreppe ersetzt. Teile des Fachwerks im Küchenbereich können auch älteren Ursprungs sein. 14 Proben aus dem Anbau konnten mit Fälljahren 1808/09, 1810/11 und 1811/12 dendrochronologisch datiert werden. Der Anbau wurde also 1811/12 errichtet.

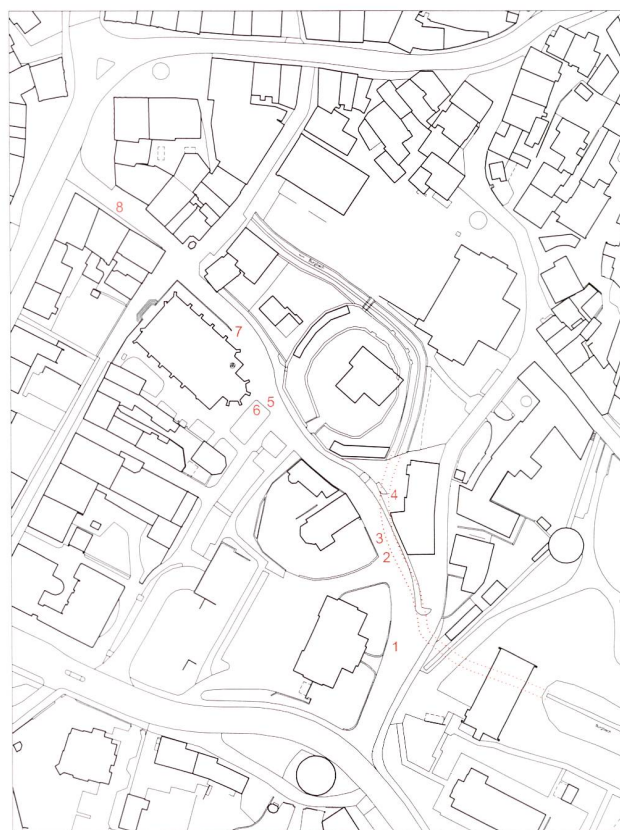
Abb. 53

..... Rekonstruktion Bachverlauf

8 Bachgeschiebe (Sondierung). Massstab 1:2500.

Östlich des ehemaligen Kantonalen Zeughauses (Kirchenstrasse 6) wurde unter dem Trottoir die Kopfsteinpflasterung freigelegt (Abb. 53.1). Westlich des Hauses Kirchenstrasse 13 wurden Bachverbauungen des Burgbaches freigelegt. Es handelt sich um die linke und um die rechte Ufermauer (Abb. 53.2–4), die mit ihrer Rückseite gegen den gewachsenen Boden gesetzt sind und dem offenen Bachlauf auf dem Landtwing-Plan von 1770/71 entsprechen. Heute verläuft der Bach unterirdisch. Die Sohle des Bachbetts oder Geschiebe des Baches wurden nicht freigelegt, da die Leitungsgräben weniger tief angelegt wurden. Im Bereich vor dem Tor der Burg fanden sich keine Spuren von Befestigungen.

Auf der Höhe der Kirche St. Oswald fanden sich Reste des ehemaligen Friedhofs, der in Etappen 1480, 1483 und 1511 geweiht wurde. Der Friedhof wurde wegen des Ausbruchs der Cholera in der Schweiz 1867 geschlossen. Das Friedhofareal wurde ab 1875 umgestaltet. In einem Leitungsgraben östlich der Apsis fanden sich das Fundament der in der Nordwest-Südost-Richtung des Trottoirs verlaufenden Friedhofmauer (Abb. 53.5), umgelagerte Skelettreste und in 1,5 m Tiefe vier Bestattungen, die allerdings nicht vollständig ausgegraben werden konnten (Abb. 53.6). Drei Bestattungen wurden anthropologisch

war bis ins Bachgeschiebe eingegraben und genau nach Osten ausgerichtet (Abb. 54). Die zwei darüberliegenden Bestattungen lagen in der Achse der St.-Oswalds-Kirche Richtung Südosten. In der Nähe des nördlichen Seiteneingangs der Kirche (Abb. 53.7) lagen weitere verstreute Skelettreste.

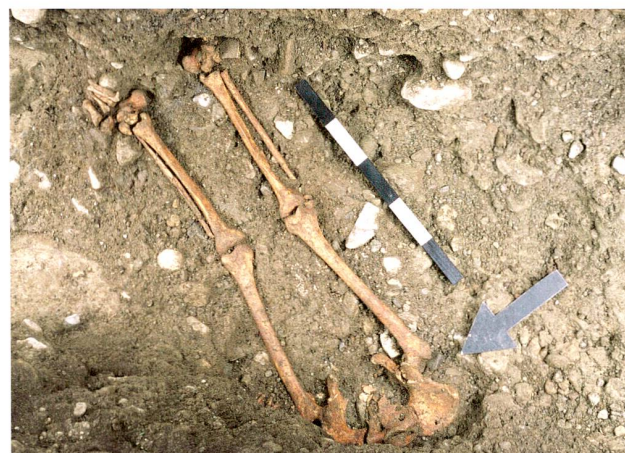
Abb. 54

**Zug, Kirchenstrasse.** Leitungsgraben östlich der Apsis der Kirche St. Oswald. Geostetes Grab einer mehr als 25 Jahre alten Frau.

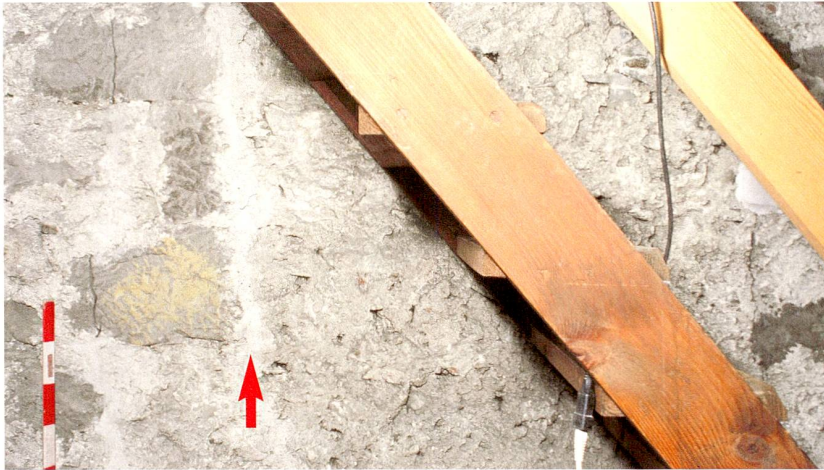
Abb. 58  
**Zug, Kolinplatz 12, Zitturm, erstes Obergeschoss.** Zugemauerte und 1480 teilweise verputzte linke Laibung (Pfeil) aus Sandsteinquadern eines Schlitzfensters in der Südostfassade.

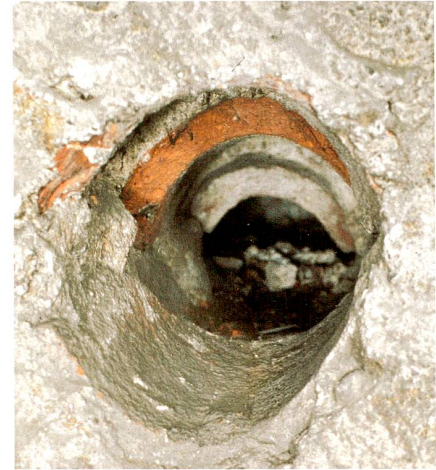
Abb. 59  
**Zug, Kolinplatz 12, Zitturm, drittes Obergeschoss.** Mit Hohlziegeln ausgekleidete Öffnung im Mauerwerk von 1480 für die Zeigerwelle in der Südwestfassade.

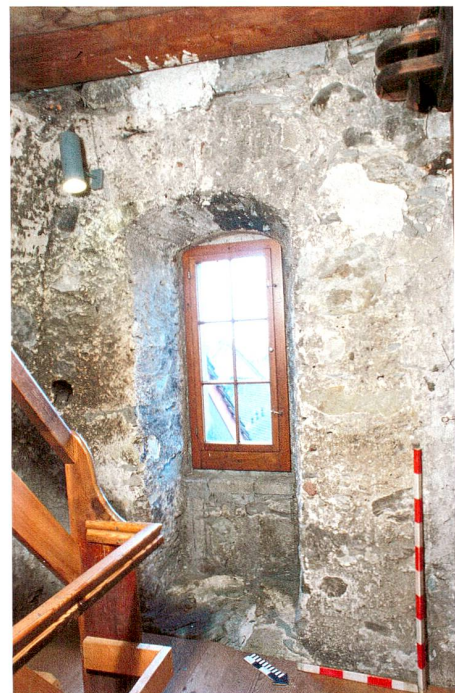
Abb. 61  
**Zug, Kolinplatz 12, Zitturm, viertes Obergeschoss.** Vermutlich 1557 ins Mauerwerk von 1480 gebrochene (und nachträglich veränderte) Fensteröffnung in der Südwestfassade. Am linken Bildrand Reste des gewölbten Auflagers für einen Rauchabzug über dem ehemaligen Kochherd, am rechten Bildrand ein Rähmbalken mit Schwellenschloss der Turmwächterstube von 1557.

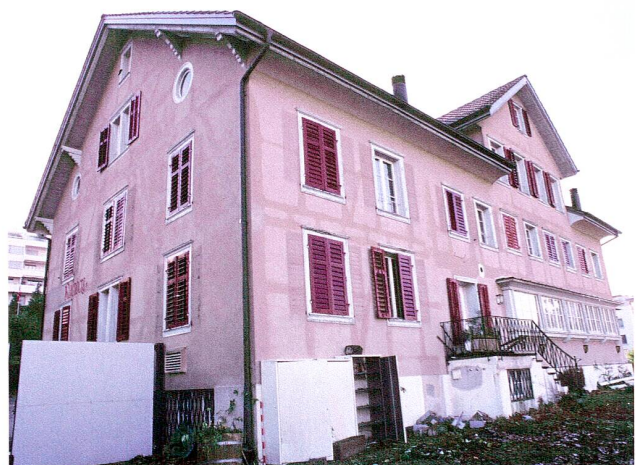
Abb. 66  
**Zug, Rosenbergstrasse 30, ehemaliges Restaurant Rosenberg,** kurz vor dem Abbruch 2010. Wegen der Feuchtigkeit zeichnet sich unter dem Verputz das Fachwerk von 1578-81 und des 19. Jahrhunderts ab. Blick nach Südosten.

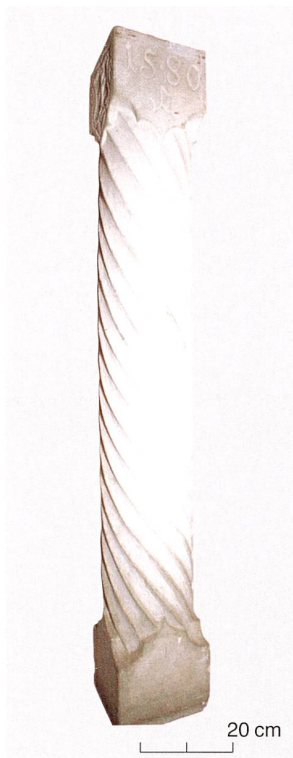
Abb. 67  
**Zug, Rosenbergstrasse 30, ehemaliges Restaurant Rosenberg.** Die ehemalige Laubensäule mit der Jahreszahl 1580, dem Wappen der Familie Brandenburg, den Initialen «MB» und dem Steinmetzzeichen.

In einer zweiten Phase wurde das Haus in Fachwerkbauweise verändert und um 6 m nach Norden erweitert. Das Gebäude erhielt einen neuen, liegenden Dachstuhl. Wahrscheinlich wurden bei der Erweiterung auch Teile der Fassaden ersetzt (Abb. 66). Im Haus waren als Spolien zwei 1,4 m hohe, verzierte Säulen aus Sandstein verbaut. Die eine trug die Jahreszahl 1580, das Wappen der Familie Brandenburg, die Initialen «M B» und ein Steinmetzzeichen (Abb. 67). Viktor Luthiger wies die Initialen Martin Brandenburg zu. Es soll sich um eine der beiden Säulen gehandelt haben, welche die Laube über dem ehemaligen Eingang an der Südfassade trug. Dieser Eingang war angeblich über eine doppelläufige Freitreppe zugänglich. Die Laube selbst war einst rot angestrichen, worauf der ältere Hausnamen «Zur roten Laube» hinweist. Es ist aber nicht auszuschliessen, dass es sich um Fenstersäulen aus der Stube gehandelt hat. Luthiger erwähnt ferner die im Jahr 1781 an die Kellertür versetzte Jahreszahl 1581 sowie die

Wappen Brandenburg und Zurlauben im ehemaligen Saal. Das Baudatum wird dendrochronologisch durch sieben Tannenproben aus dem Fachwerk bestätigt, die alle mit Waldkante (Spätholz) ins Jahr 1578 datiert sind.

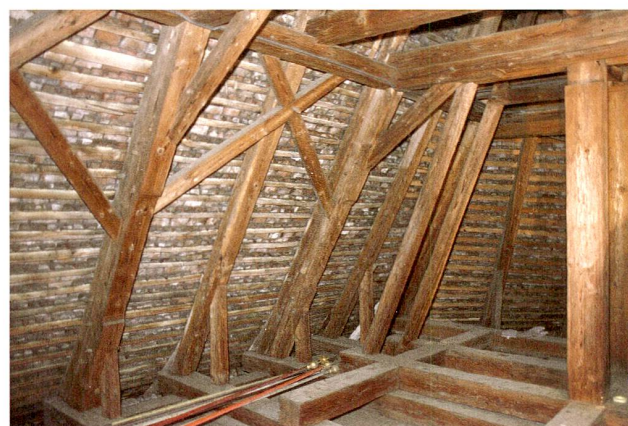
Abb. 68

**Zug, St.-Oswalds-Gasse, Kapelle Maria Hilf, ehemaliges Beinhaus.** Der liegende Dachstuhl, nach den dendrochronologischen Befunden 1533/34 errichtet. Blick nach Osten.

Im Rahmen der Kunstdenkmälerinventarisierung erfolgte eine dendrochronologische Altersbestimmung des Dachstuhls des ehemaligen Beinhauses der Kirche St. Oswald in Zug, der heutigen Kapelle Maria Hilf. Die Kapelle trägt einen liegenden Dachstuhl (Abb. 68), an dem die prächtige, laut Inschrift von «JO W» (Jakob Winkler?) 1535 geschnitzte Decke angebracht ist. Von Dach und Decke lies-

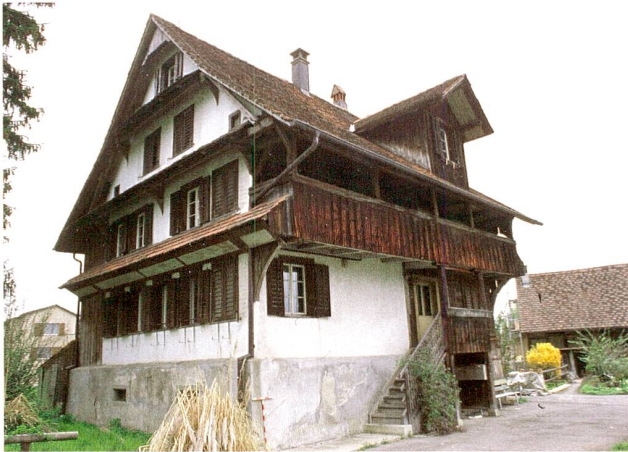
Abb. 69  
Zug, Schochenmühlestrasse 2, Steihuserbrugg. Blick nach Osten.

ihm ein typisches Gepräge (Abb. 69). Es steht auf einem gemauerten, nur wenig in das Gelände eingetieften Sockel (Grundfläche  $8 \times 11$  m). Die Eckständer und die Zwischenständer in den Fassaden sind zweigeschossig. Im Innern ist der Ständerbau durch einen 2 m breiten Korridor quer zum First erschlossen. Die östliche Korridorwand liegt exakt in der Hausmitte. Die Räume auf der Westseite waren im ersten Wohngeschoss in eine 4,7 m breite Stube und einen schmaleren Nebenraum und im zweiten Wohngeschoss in zwei gleich grosse Räume unterteilt. Die Räume im Ostteil waren unter dem First getrennt. Im nordöstlichen Raum im ersten Wohngeschoss befand sich die kleine Küche mit einem Kaminhut in der Südwestecke. Das erste Dachgeschoss war mit stehenden Stuhlsäulen konstruiert, in denen die Dachkammerwände einzapfen. Das zweite Dachgeschoss hatte dagegen eine liegende Stuhlkonstruktion. Später wurde die Laube an der Nordseite abgebrochen und durch einen 2,7 m breiten Nordanbau ersetzt, der mit einem Quergiebel überdacht wurde.

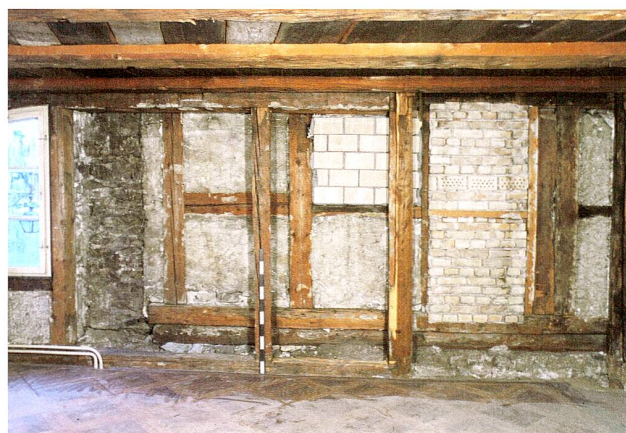
Abb. 71

**Zug, Unteraltstadt 13/Schwanen.** Nordwand der Stube. Der Ständer am rechten Rand gehört zum Bau von 1420 (zugehörige Schwelle nur als Negativ im Mauermörtel erkennbar), die Fachwerkwand stammt von 1687.

In den Obergeschossen fanden sich tatsächlich Reste eines ursprünglich zur Gasse hin vorkragenden Bohlenständerbaus, der auf einem separat abgeordneten Erdgeschoss ruhte. Von diesem Bau waren im Westteil des ersten Obergeschosses nur noch Teile oder Negative von Ständern und Schwellen vorhanden (Abb. 71). Mit vier Fichtenproben konnte eine dendrochronologische Mittelkurve mit Endjahr 1413 aufgebaut werden. Die Hölzer enden ohne Waldkante in den Jahren 1397, 1405, 1406 und 1413. Sie gehören zur bereits 1988 mit Waldkante datierten Bauphase von 1420. Das Mauerwerk im Erdgeschoss des nördlichen Nachbarhauses Unteraltstadt 11 muss jünger sein.
