Amt für Denkmalpflege und Archäologie

Wissenschaftlicher Tätigkeitsbericht 2011

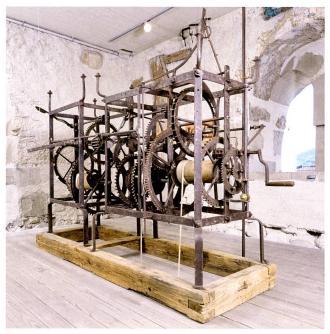
Abb. 2 **Baar, Kirchgasse, Pfarrkirche St. Martin.** Restaurierte Turmuhr.
Gesamtansicht.

Die im Jahre 1526 gebaute Turmuhr für die St.-Martins-Kirche in Baar war ein einfaches Werk mit Gehwerk und Stundenschlag (Abb. 2). Am Pfeiler beim Gehwerk rechts ist eine eingeschlagene Signatur des Uhrmachers Hans Luter aus Zürich zu finden: zwei Pflänzchen in L-Form, Jahrzahl 1526, Zürcher Wappen, Pflänzchen. Hans Luter (auch Lutterer genannt) und sein Sohn Niklaus waren in Zürich als Stadtuhrmacher tätig. Luter stammte aus Waldshut und wurde 1516 zu seiner grossen Ehre «umb siner Khunst willen» ins Bürgerrecht Zürichs aufgenommen. Sein Sohn und Nachfolger Niklaus Luter kaufte 1543 die Zunftgerechtigkeit in Zürich. Niklaus signierte mit demselben Zeichen wie sein Vater, jedoch mit dem Unterschied, dass das Wappen ein leicht einwärts gewölbtes Dach hat und das Meisterzeichen immer dreimal in derselben Anordnung geschlagen ist.

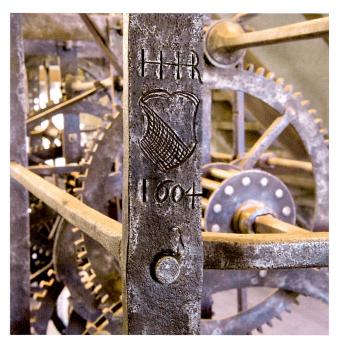
Abb. 3 **Baar, Kirchgasse, Pfarrkirche St. Martin.** Restaurierte Turmuhr.

Signatur «HHR 1604» auf dem zweiten Stundenschlagwerk.

stundenwerk sind deutliche Spuren des alten Stundenschlagwerkes vorhanden. Ausserhalb des alten Werkes wurde ein neues Stundenschlagwerk in einem eigenen Werkgestell gebaut. Es ist ganz der Bauart Luters angepasst. Die vier Strebepfeiler sind nach dem alten Vorbild gestaltet. Diese Umänderung deutet darauf hin, dass man sich doch schon an eine genauere Zeiteinteilung gewöhnt hatte und daher das Fehlen des Viertelschlages immer mehr als Mangel empfunden wurde. Die Signatur «HHR 1604» auf die-sem zweiten Werk (Abb. 3) stammt eventuell von Hans Heinrich II. Habrecht, geboren 1575.

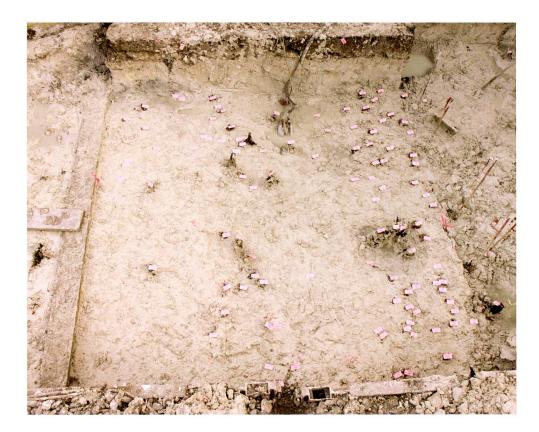
Abb. 13
Cham, Bachgraben, Zugerstrasse 112 (Alpenblick II).
Pfahlfeld im 4 × 4 m messenden
Feld 162. Die einzelnen Pfähle
in der Seekreide sind mit rosa
Schildchen markiert. Rechts ist
eine deutliche Häufung von
Pfahlköpfen zu erkennen. Blick
nach Norden.

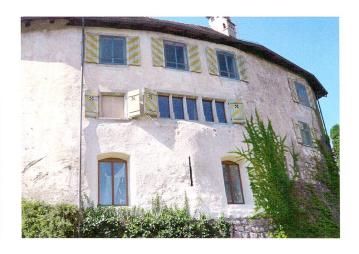
Abb. 21

Cham, St. Andreas 1, Schloss St. Andreas. Ostfassade mit dem zum Teil sichtbaren Mauerwerk der ursprünglichen Mantelmauer, vor bzw. nach den Baumassnahmen von 2010/11. Auf das Ausbrechen einer ursprünglich geplanten grossen Fensteröffnung zwischen den beiden bestehenden Fenstern wurde nach der archäologischen Untersuchung verzichtet.

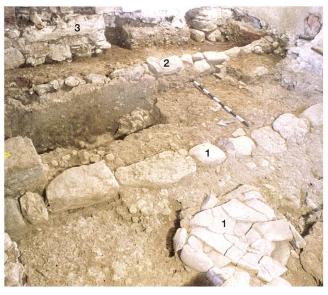
Abb. 40

Walchwil, Dorfstrasse 17, Wohnhaus. Spuren von Vorgängerbauten im Küchenbereich. 1 Herdstelle und die zugehörige Steinreihe der Rückwand zur ersten Phase. 2 Gemauertes Fundament der Rückwand zur zweiten Phase. 3 Gemauertes Fundament des Blockbaus von 1580 (Rückwand der Küche).
