Amt für Denkmalpflege und Archäologie

Wissenschaftlicher Tätigkeitsbericht 2011

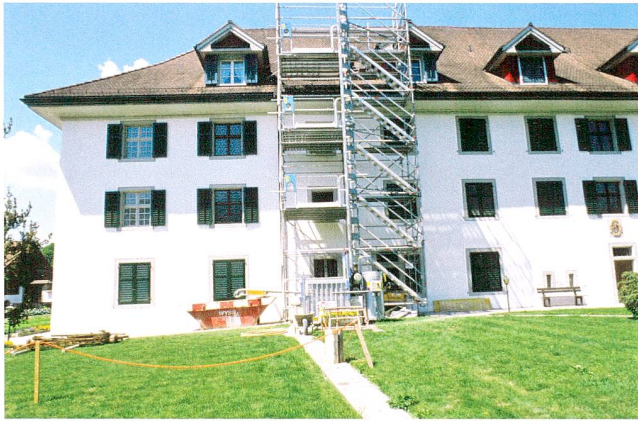
Abb. 14
Cham, Kloster Frauental. Ostflügel, Ostfassade. Einbau der Liftanlage am Übergang vom Ost- zum Südflügel.

Als feststand, dass die Fensteröffnungen, die sich wegen dem genannten Umbau von den anderen Fenstern durch das kleinere Format unterschieden, für den neuen Lift aus technischen Gründen zugemauert werden mussten, entstand die Idee, auf den Ausfachungen eine gemalte Imitation der vormaligen Fenster anzubringen (Abb. 16). Das Trompe-l'œil ist das traditionelle Mittel, einen (vermeintlichen) Mangel an der Fassade zu kaschieren. Interessanterweise besteht in Frauental bereits ein solches. In der Ostwand der Klosterkirche ist von aussen das hohe gotische Chorfenster sichtbar. Die vermeintliche Bleiverglasung zwischen dem Masswerk ist aber eine illusionistische Bemalung. Sie entstand wohl zwischen 1775 und 1777, als der Kirchenraum umgestaltet und das durch den barocken Hochaltar verdeckte Chorfenster zugemauert wurde. Ein kleines Rundfenster blieb aber ausgespart und beleuchtet die Gloriole über dem Hochaltar. Auch wenn die Ursachen verschiedener nicht sein könnten – damals der Einbau eines Hochaltars und heute eines Lifts –, so konnten die sich daraus ergebenden Folgen an den Fassaden doch mit den gleichen Mitteln gestaltet werden.

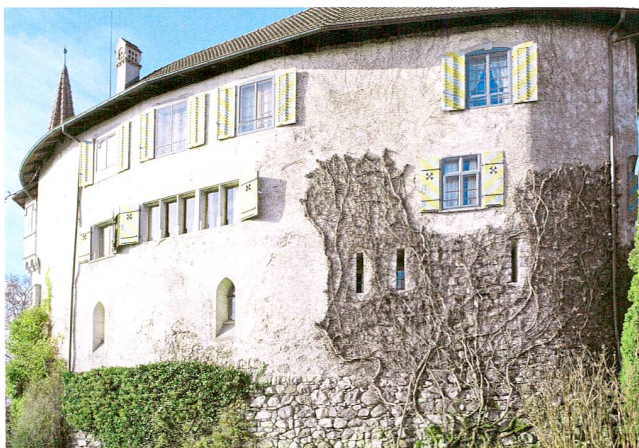
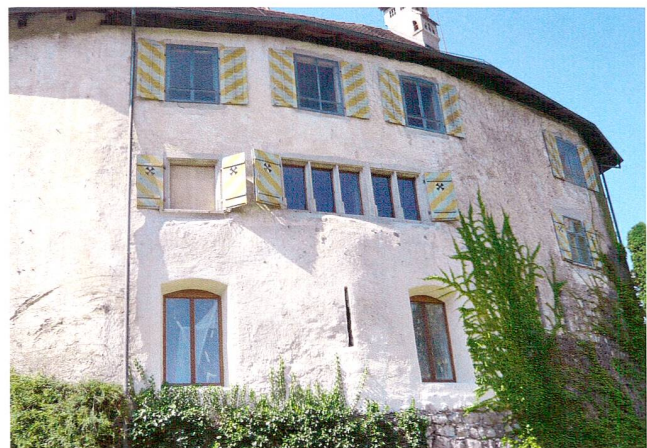
Abb. 21
 Cham, St. Andreas I, Schloss St. Andreas. Ostfassade mit dem zum Teil sichtbaren Mauerwerk der ursprünglichen Mantelmauer; vor bzw. nach den Baumassnahmen von 2010/11. Auf das Ausbrechen einer ursprünglich geplanten grossen Fensteröffnung zwischen den beiden bestehenden Fenstern wurde nach der archäologischen Untersuchung verzichtet.

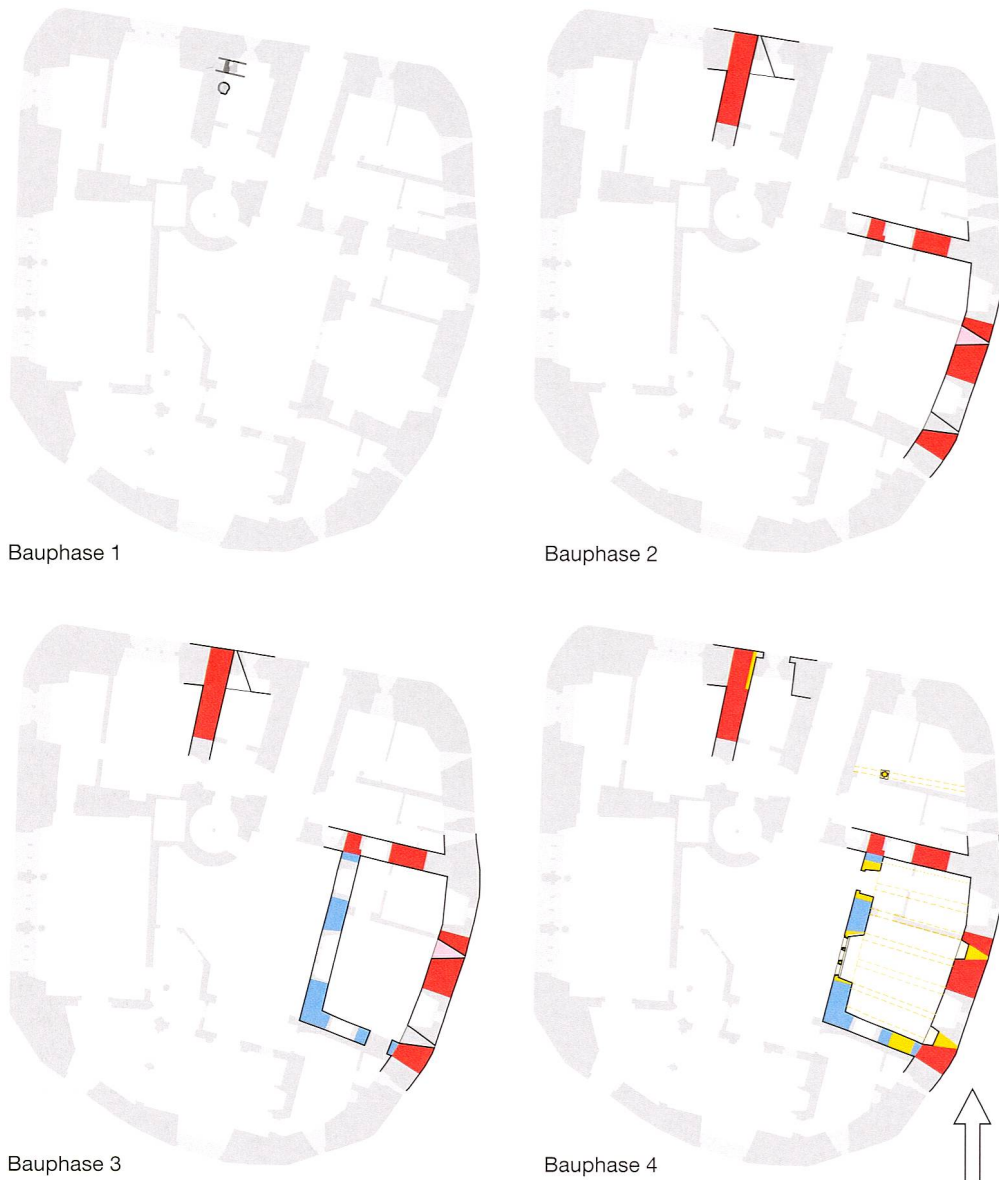
Abb. 22
 Cham, St. Andreas 1, Schloss
 St. Andreas. Grundrisse der
 Bauphasen 1–4. Massstab 1:400.

- In der darauffolgenden Bauphase wurde die Mantelmauer aus regelmässig verlegten Bollen- und Bruchsteinen errichtet (vgl. Abb. 22, Bauphase 2). Im Osten hatten sich zwei originale Schlitzfenster von 170 × 100 cm (Nische) bzw. 135 × 10 cm (Licht) Grösse erhalten (Abb. 23 links). Weitere Fensteröffnungen lassen sich auf der Nordseite in Erd- und Obergeschoss nachweisen.

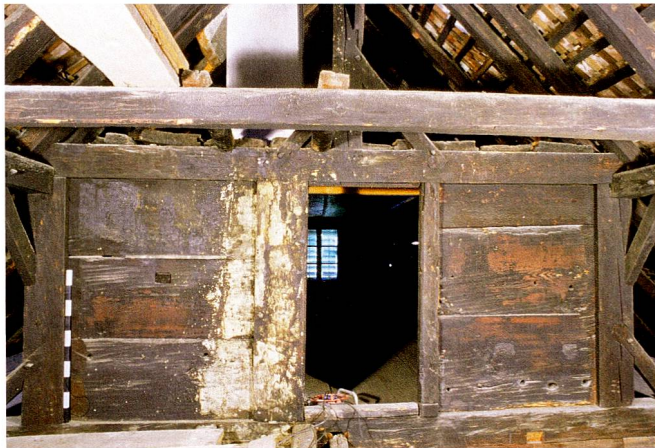
Abb. 31
Risch, Buonas, Dersbachstrasse 4, Wohnhaus. Firstkammer im zweigeschossigen, stehenden Dachstuhl von 1652, Blick nach Süden.

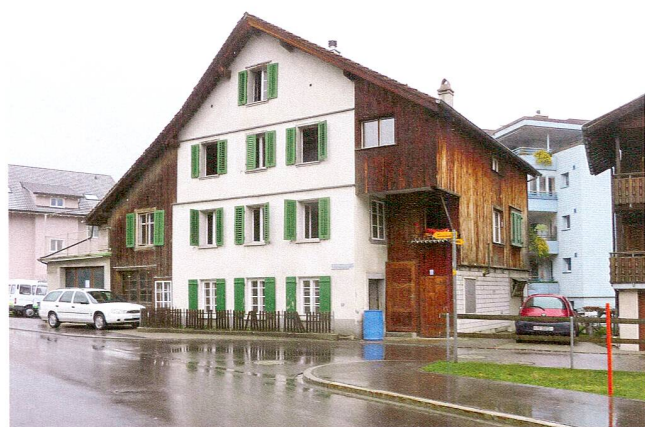
Abb. 36
Unterägeri, Binzenstrasse 10, Wohnhaus. Das 2011 abgebrochene Wohnhaus. Den Kern bildete ein zweigeschossig gemauerter Sockel mit einem zugehörigen, in Fachwerk errichteten zweiten Obergeschoss und dem stehenden Dachstuhl. Über der Türe ins Erdgeschoss stand die Jahreszahl 1841. Ansicht von Osten.

Das Haus an der Binzenstrasse 10 in Unterägeri sollte einem Neubau weichen. Kurz vor Abbruchbeginn bot sich die Gelegenheit für einen Augenschein und eine kurze Dokumentation (Abb. 36). Den Kern des Gebäudes bildete ein zweigeschossiger, gemauerter Sockel, auf dem ein drittes Geschoss in Riegelkonstruktion ruhte. Darüber war ein Teil des zugehörigen Dachstuhls erhalten geblieben (Abb. 37).

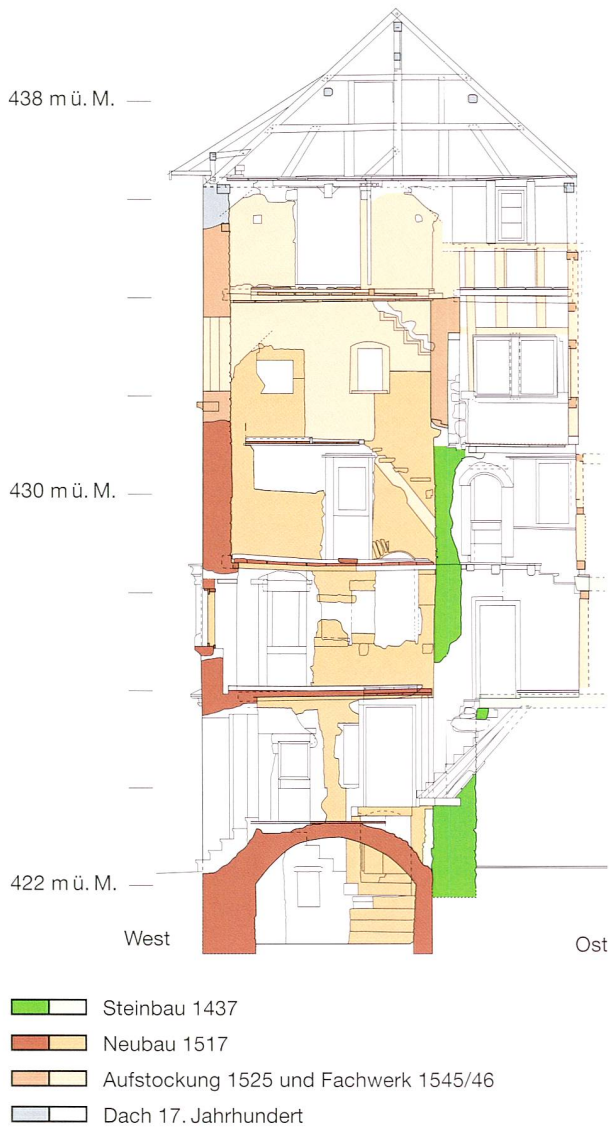
Abb. 58
Zug, Neugasse 31, Wohnhaus. Schnitt mit Blick nach Norden.
 Massstab 1:150.

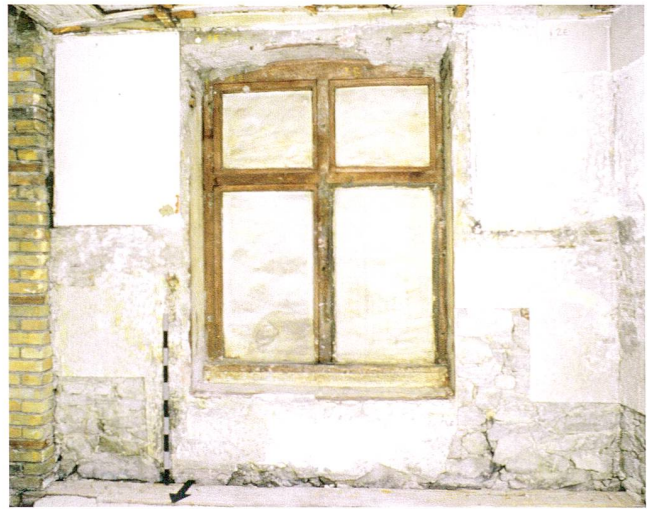
Abb. 60
Zug, Neugasse 31, Wohnhaus. Drittes Obergeschoss, Südfassade. Im 18. Jahrhundert zugemauertes Kreuzstockfenster von 1525. Ansicht von innen.
