Amt für Denkmalpflege und Archäologie

Wissenschaftlicher Tätigkeitsbericht 2012

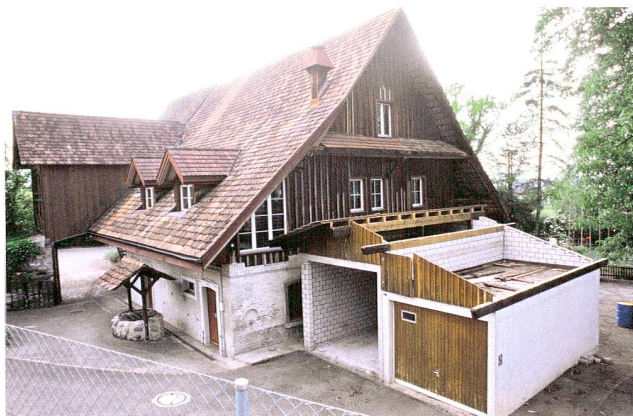
Abb. 1

Baar, Arbach, Rütliweid 1, Stallscheune. Die 2012 abgebrochene Stallscheune mit Tenneinfahrt, überdachtem Sodbrunnen (links) und 1914 ausgebautem Stall. Blick nach Südwesten.

Die Stallscheune Rütliweid 1 im Weiler Arbach wurde vor ihrem Abbruch kurz dokumentiert (Abb. 1). Das Gebäude stand am Südrand des Weilers, leicht abgesetzt östlich der Baarerstrasse. Die Stallscheune hatte einst ein hohes Erdgeschoss. Die Scheunenfassaden enthielten Reste der ursprünglichen Ständerkonstruktion und waren zwischen den Ständern mit 45 Grad schräg verzimmertem Strebenwerk verfüllt. Das zwei Geschosse hohe und fünf Joch lange Sparrendach ruhte auf einem liegenden Stuhl.

In der Nähe der ursprünglichen Nordostecke der Stallscheune befand sich ein Sodbrunnen. Die Brüstungsmauer und die Aufbauten waren modern, dürften aber einen älteren Brunnen saniert haben. Hang- bzw. ostseitig wurde später eine Tenneinfahrt angebaut. Die mit Bruch- und Lesesteinen gemauerte Rampe steht abgesetzt vom Gebäude und führt auf eine hoch gelegene Einfahrt unter einem Quergiebel. Die Stallscheune wurde Richtung Norden um ein zusätzliches Joch erweitert und erhielt weit ausladende

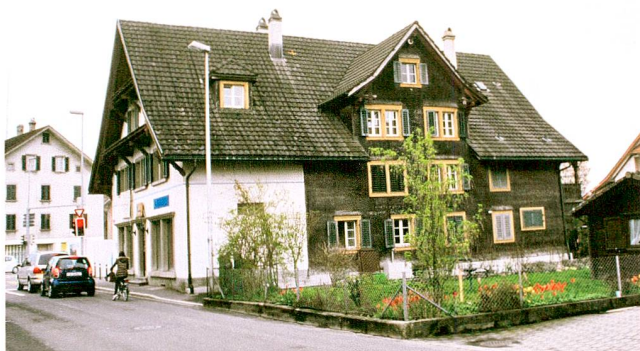
Abb. 6
Baar, Büelstrasse 1, Wohnhaus «Büelegg». Das 2012 abgebrochene Haus bestand im Westteil (rechts) aus einem Ständerbau von 1717/18 und einem Anbau an der Ostseite von 1927/28. Blick nach Süden.

Das Haus «Büelegg» oder «Küminhaus» war gemäss mündlicher Überlieferung eine ehemalige Ölmühle. Es handelte sich – abgesehen vom Anbau 1927/28 im Osten – um einen zweigeschossigen Ständerbau auf einem älteren Keller (Abb. 6). Das dendrochronologisch ins Jahr 1717/18 datierte Haus (zweimal letzter Jahrring Sommer 1717, einmal Herbst/Winter 1717) war im Grundriss drei Räume tief und drei Räume breit, umfasst also vier auf vier Ständer. Der Eingang lag an der südlichen Traufseite und führte in einen Nord-Süd-orientierten Quergang. Die Stube befand sich an der Ostseite und die Küche im Westteil des Hauses. Die meisten Wandfüllungen wurden nachträglich ersetzt. Die zweigeschossige, stehende Dachkonstruktion erwies sich aufgrund von Beobachtungen am Bau als älter. Sie liess sich auch dendrochronologisch ins Jahr 1678 datieren (fünfmal letzter Jahrring Herbst/Winter 1677). Der Dachstuhl muss daher vierzig Jahre später bei der Neuerrichtung der beiden Wohngeschosse komplett unterfangen worden sein. Der Keller unter dem südlichen Bereich des Kernbaus, wo einst ein Mühlwerk eingebaut gewesen sein könnte, war noch älter. Mindestens zwei mächtige Eichenschwellen stammten von einem älteren, vielleicht ins frühe 16. Jahrhundert zu datierenden Bau (letzter Jahrring unsicher Herbst/Winter 1506).

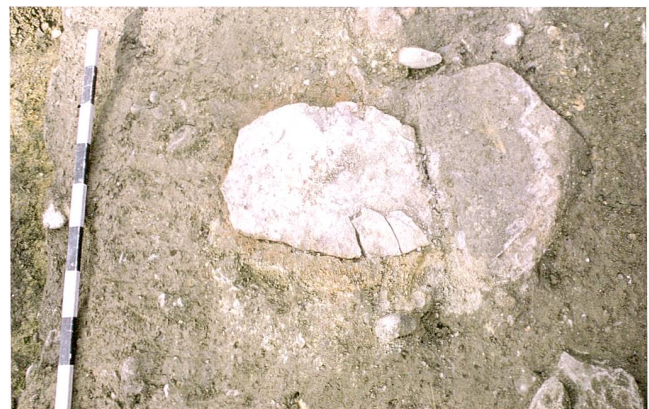
Abb. 7
Baar, Büelstrasse 1, Wohnhaus «Büelegg». Die Steinplatten und Aschereste stammen von einer Herdstelle, dem einzigen Rest eines wahrscheinlich im Hoch- oder Spätmittelalter auf Holzschwelien errichteten Hauses.

Auch aufgrund dieser Beobachtungen war eine Ausgrabung im Gartenareal angezeigt. Das Aussenniveau der ältesten Kellermauern lag etwa 1 m unter dem heutigen Gartenniveau, überdeckt von neuzeitlichen Planierschichten. Vermutlich jünger als diese Planierschichten war ein verscharrter Tierkadaver. Unter den Planierschichten lag hingegen neben mit Kies und Schotter verfüllten Schwemmrinnen eine ältere Humusschicht mit Keramik und Resten einer bodenebenen, mittelalterlichen Herdstelle (Abb. 7). Diese zeigte den Standort eines ansonsten vollständig

abgebauten Schwellenbaus an. In der Schicht unter dieser Feuerstelle lag als einziger datierbarer Fund eine spätantike Münze (Aes 3 Konstantins des Grossen). Mehrheitlich erst im wenig tiefer liegenden, gewachsenen Silt-Lehm-Boden zeichneten sich Gruben und zahlreiche Pfostenlöcher bzw. Mulden ab, wobei Letztere einer leicht anderen Ausrichtung als die im Grundriss einigermaßen rechteckigen Gruben folgten. Auch hier waren die Funde sehr spärlich (Hüttenlehm und Tierknochen), was auf eine frühmittelalterliche Zeitstellung hinweisen dürfte.

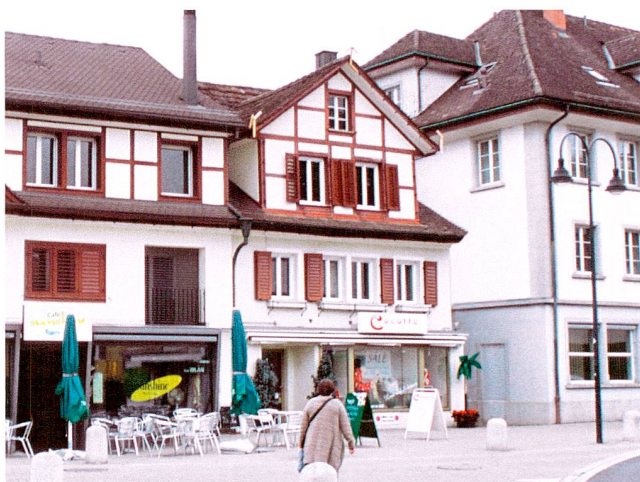
Abb. 8

Baar, Dorfstrasse 40, Wohnhaus. Das zweigeschossige Haus steht in der Häuserzeile nordöstlich der Pfarrkirche. Das Dach stammt von 1765, die grosse Lukarne ist jünger. Blick nach Norden.

Das Haus Dorfstrasse 40 steht an der Nordseite der Dorfstrasse in unmittelbarer Nachbarschaft der Pfarrkirche St. Martin und ist mit dem westlich anstossenden Haus Dorfstrasse 42 zusammengebaut. Es handelt sich um ein zweigeschossiges, traufständiges Haus mit einer zweigeschossigen Dachlukarne (Abb. 8). Anlässlich des Umbaus der Dachgeschosse liess die Kantonsarchäologie eine Kurzdokumentation erstellen.

Das im Kern 11 m tiefe Haus umfasst in der Breite ein einziges, gut 7 m breites Joch. Das untere Geschoss des Sparrendachs bildet einen stehenden Stuhl. Es waren keine Reste oder Spuren ursprünglicher Kammerwände erkennbar. Dieses Dach wurde gemäss dendrochronologischer Untersuchung im Jahr 1765 aufgerichtet (vier Proben mit Waldkante Herbst/Winter 1764). Im gleichen Jahr wurde der östlich benachbarte, inzwischen neu erbaute «Lindenhof» errichtet.

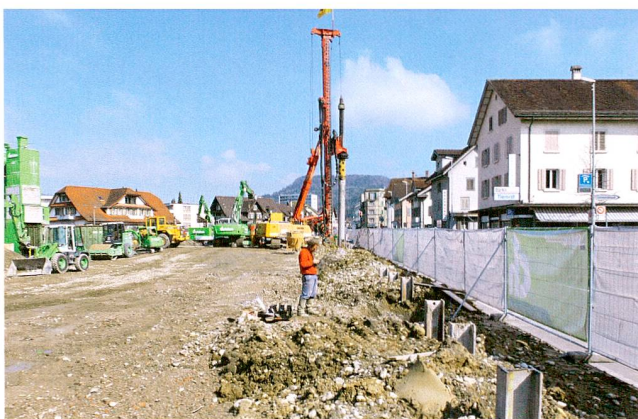
Abb. 10
Baar, Marktasse/Falkenweg. Nach dem Abbruch der Häuser wurden die Aushubarbeiten archäologisch begleitet. Dokumentation des Sodbrunnens im Trottoirbereich vor dem ehemaligen Haus Marktasse 7/9. Blick nach Osten.

Auf der Grossbaustelle standen insbesondere in den bis damals unberührten Hinterhofflächen massive Eingriffe in den Boden bevor. Zunächst sind zwei neuzeitliche Sodbunnen zu erwähnen, die am südlichen bzw. westlichen Baugrubenrand vom Bagger angeschnitten wurden. Der eine lag im Trottoirbereich vor dem Haus Marktgasse 7/9 und war bereits 1985 entdeckt worden (Abb. 10). Beide Brunnen-schächte bestanden aus Trockenmauerwerk, derjenige an der Marktgasse reichte mindestens 9 m tief ins Erdreich.

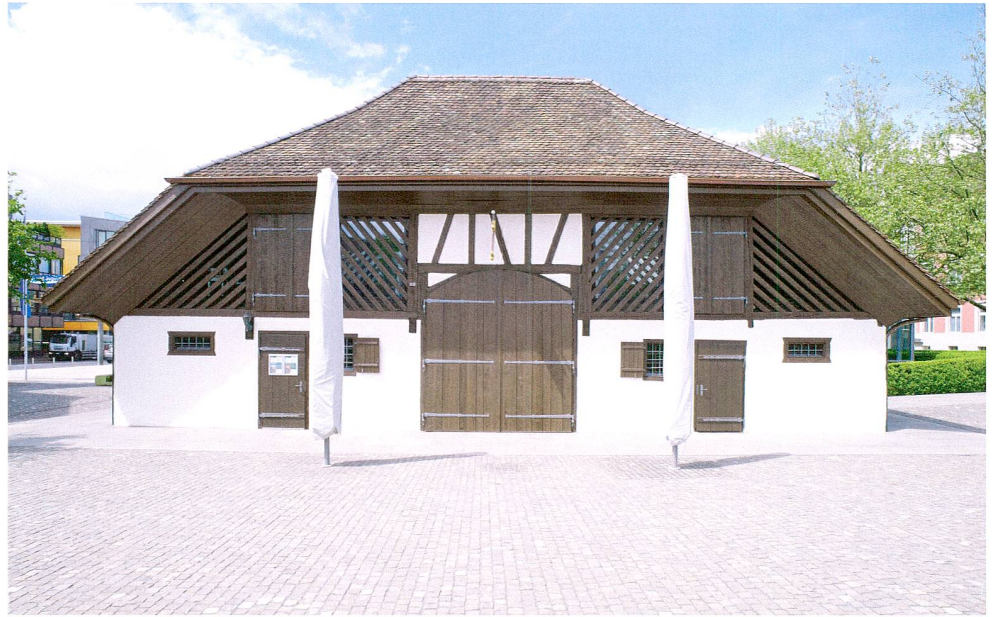
Abb. 12
**Baar, Rathausstrasse 2, Rathaus-
 scheune.** Ansicht von Süden.

Bei der Sanierung der Rathaus Scheune wurde das Dach über der bestehenden Schalung gedämmt. Um die sonst recht wuchtigen Abschlüsse feiner erscheinen zu lassen, wurden doppelte Ort- und Traufbretter versetzt angebracht. Aus dem Innenraum sind keine Veränderungen am Dach zu erkennen. Die vorhandenen Biberschwanzziegel sind zu einem grossen Teil wiederverwendet und nicht mehr funktionstüchtige durch alte, intakte Ziegel aus dem Reserve-lager des Dachdeckers ersetzt worden. Die Holzteile der Fassaden wurden mit Ölfarbe, die verputzten Flächen mit mineralischer Farbe neu gestrichen. Ein feuerpolizeiliches Anliegen war, dass die zwei Türen der Hauptfassade in Fluchtrichtung nach aussen anstatt nach innen aufgehen sollten. Die Türen sind nun mit den bereits vorhandenen Beschlägen aussen gebandet (Abb. 12).

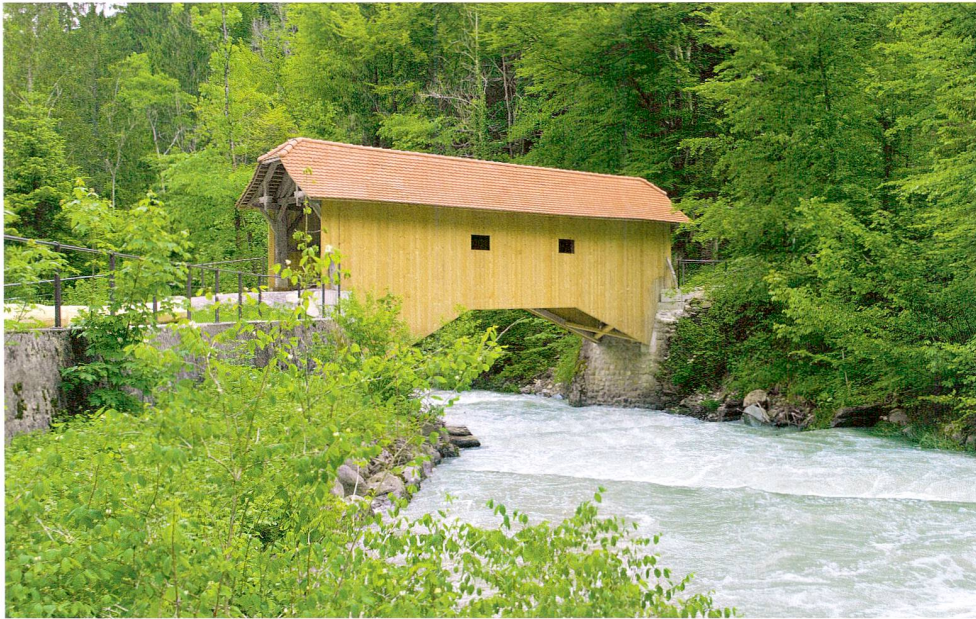
Abb. 13
Baar/Menzingen, Lorzentobelbrücke. Holzbrücke von 1758/59 nach der Sanierung 2012. Ansicht von Norden.

Die Brücke ruht auf den in die beiden steilen Ufer hinein gebauten Brückenlagern aus Bollensteinen. Das Haupttragwerk der Brücke wird aus doppelt übereinander geführten Eichenschwellen gebildet. Diese werden im Mitteldrittel von parallel darunterliegenden Spannriegeln unterstützt, die wiederum zwischen zwei flach ansteigenden Strebebalken verriegelt sind. Die mit Andreaskreuzen verbundenen Streben sind auf Widerlagern an den Frontseiten der Brückenlager abgestützt. Parallel zwischen den beiden unteren Eichenschwellen verlaufen sechs eng verlegte Bodenbalken, welche die quer ausgerichteten Fahrbahn-bretter tragen. Zwischen den Enden der beiden

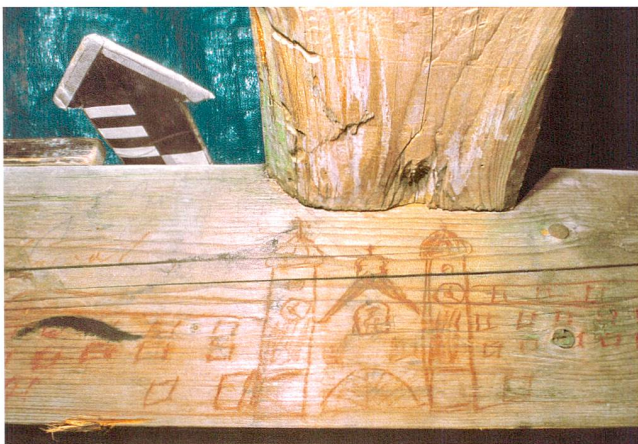
Abb. 14
Baar/Menzingen, Lorzentobelbrücke. Historische Rötelzeichnung an der nördlichen Fusspfette. Ansicht einer Klosterfassade (vermutlich Rheinau).

Auf den Balken gibt es mehrere Einkerbungen, wobei einige als Initialen zu deuten sind. Daneben sind die Abundzeichen der Zimmerleute zu erkennen (I bis XXI von West nach Ost). Zahlreiche Bleistift- und Rötelaufschriften zeichneten sich hingegen nur schwach ab oder waren stark verwischt, sodass eine Dokumentation mit Fotos nicht immer möglich war. Die lesbaren Aufschriften und Einkerbungen wurden durchgepaust oder mit Abriebkopien dokumentiert und deren Lage am Bauwerk in Aufnahmeplänen eingetragen. Die meisten Aufschriften beschränken sich auf Namen und Datum, zum Teil mit Ortsnamen. Viele Daten stammen aus dem 19. und frühen 20. Jahrhundert. Besonders erwähnenswert ist die Rötelzeichnung eines Klosters an der nördlichen Fusspfette (Abb. 14). Dargestellt ist eine barocke Doppelturmfassade mit Zwiebdächern zwischen symmetrischen Gebäudetrakten. Naheliegenderweise wäre an Einsiedeln zu denken, doch daneben steht die Rötelinschrift «Rhinau». Das Kloster Rheinau hat aber keine symmetrische Westfassade.

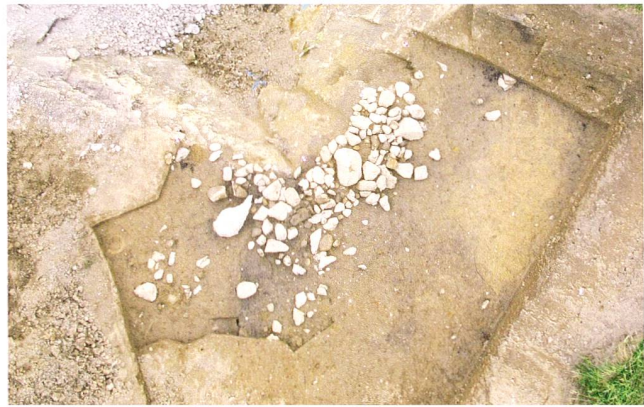
Abb. 17
 Cham, Grindel–Bibersee, Ausbau Verkehrsknoten. Entzerrtes Senkrechtluftbild der Steinpackung, fotografiert mit Hilfe einer Hexakopter-Drohne. Der obere Bildrand weist nach Südosten.

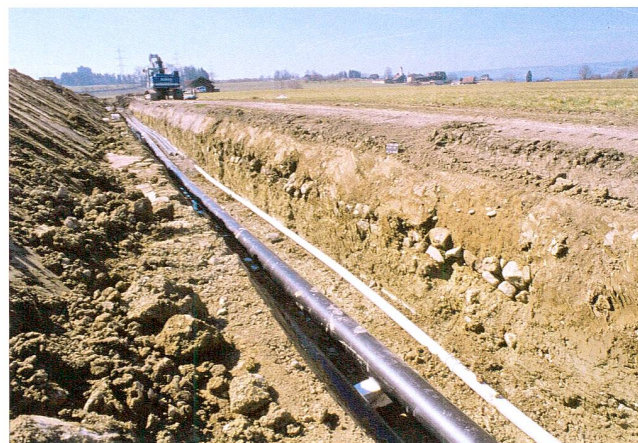
Abb. 18

Cham, Lindencham, Fernwärmeleitung. Blick in den offenen Leitungsgraben. Im Nordwest-Profil ist 50 cm unter der heutigen Geländeoberfläche die Kofferung eines Altweges sichtbar.

Als Folge davon beschränkte man sich im weiteren Verlauf der Bauarbeiten auf Untersuchungen der Profile des ausgehobenen Leitungsgrabens (Abb. 18). An mehreren Stellen wurden dabei Steinansammlungen oder mit Gestein verfüllte Vertiefungen angetroffen, ohne dass sich deren Entstehung feststellen liess. Eine ca. 70 cm grosse Grube im Südostprofil des Grabens dürfte hingegen zur Verankerung eines stehenden Pfostens angelegt worden sein. Ein weiterer Befund konnte im gegenüberliegenden Nordwestprofil verzeichnet werden. Dort hatte der Leitungsgraben ca. 50 cm unter der aktuellen Erdoberfläche auf einer Länge von 11 m die Kofferung eines historischen Weges angeschnitten. Das ca. 30 cm hohe Steinbett setzte sich aus zwei Lagen sorgfältig verlegter Lese- und Kieselsteine von 15–30 cm Grösse zusammen. Vereinzelt wurden bis 40 cm grosse Kalksteinblöcke eingebaut. Das Gefüge wurde zusätzlich durch kleinteiliges Gestein in den Zwischenräumen verdichtet. Wie aus den Grabenprofilen hervorging, dürfte der Weg von Südwesten nach Nordosten verlaufen sein und einem historischen Verkehrsweg entsprechen, der auf der Anselmierkarte von 1845 vermerkt ist.

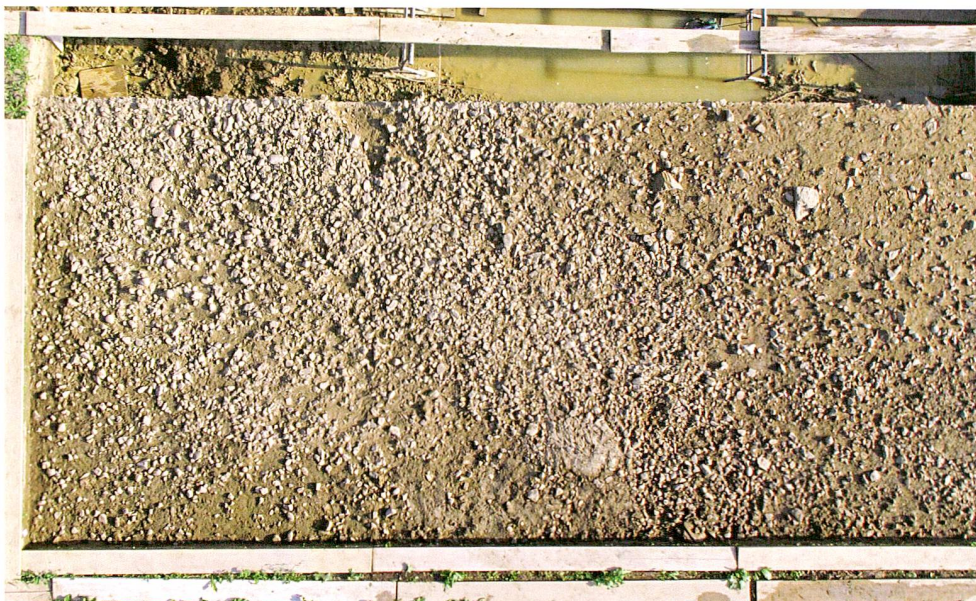
Abb. 19

Cham, Oberwil, Hof. Entzerrtes Nahbereichsluftbild der bronzezeitlichen Hitzesteinstreuung, fotografiert mit Hilfe einer Hexakopter-Drohne. Grabungsfläche 4 × 12 m. Von links oben nach rechts unten verläuft eine wegartig verdichtete, lang gezogene Struktur. Ansicht genordet.

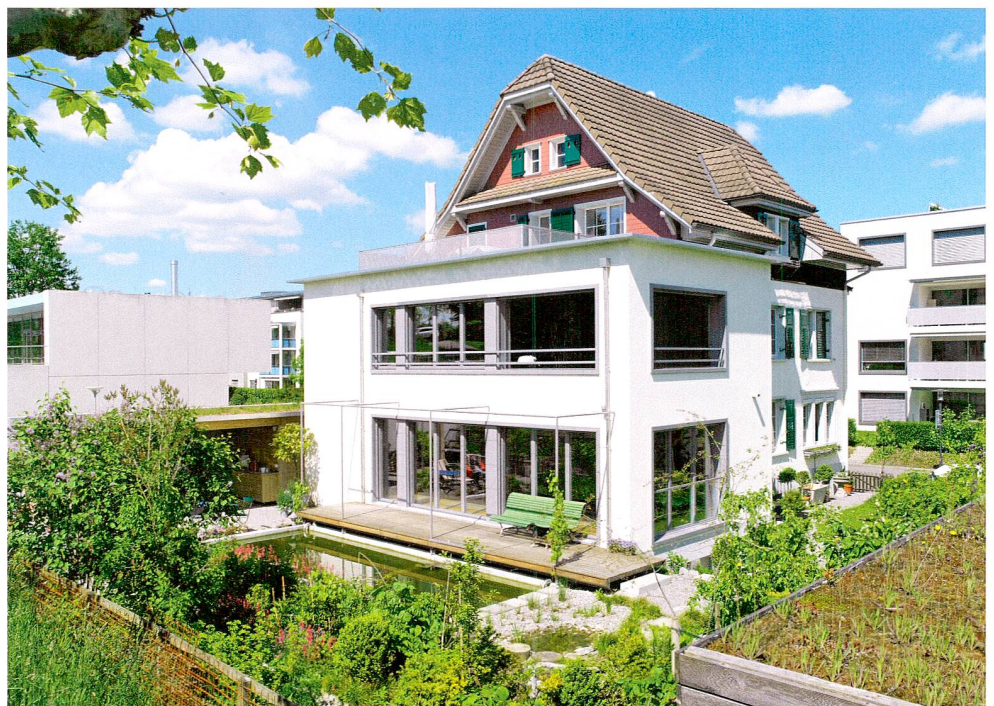
Abb. 21
Cham, Rigistrasse 23, Wohnhaus. Ansicht von Südwesten.

Das Haus Rigistrasse 23 wurde 1911 für eher besser gestellte Mitarbeiter der Papierfabrik gebaut (Abb. 21). Es liegt zusammen mit den Gebäuden Rigistrasse 7–21 mit Garten in der Ortsbildschutzzone von Cham. Die für heutigen Wohnstandards etwas engen Platzverhältnisse im bestehenden Gebäude sind durch einen zweigeschossigen Anbau im Westen, Richtung Garten, verbessert worden. Indem der Wunsch nach einem grossen Wohnraum nicht im bestehen-

den Gebäude, sondern im Anbau verwirklicht wurde, konnten die Eingriffe in die Bausubstanz minimiert werden. Das Neubauvolumen greift im Süden über die Hausflucht hinaus, und auf der Nordseite ist es um Mauerdicke versetzt. Der Anbau ist nicht höher als der Schindelschirm des Dachgeschosses. Bei der Gestaltung der neuen Fassaden ging es darum, durch ähnliche Oberflächen, Farben und artverwandte Öffnungen im Sinne des bestehenden Gebäudes weiterzubauen.

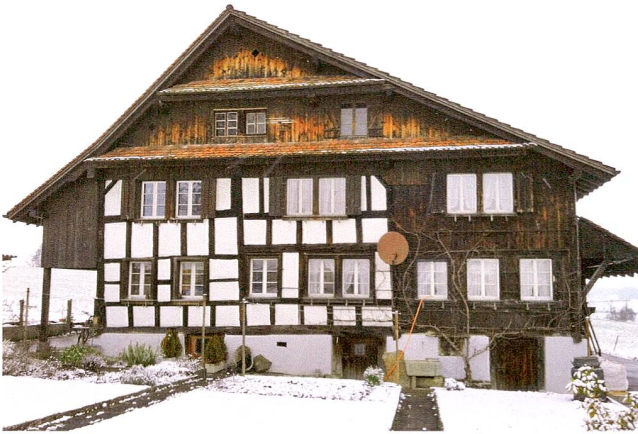
Abb. 23

Cham, Unterschlulecht, Wohnhaus. Das typologisch altertümlich wirkende ehemalige Bauernhaus wurde in der Mitte des 17. Jahrhunderts als Ständerbau errichtet und später nach Osten erweitert. Blick nach Norden.

Das Haus Unterschlulecht ist ein sekundär geteiltes, ehemaliges Bauernhaus am Rande des Siedlungsgebiets von Cham (Abb. 23). Josef Grünenfelder datierte den Bau aufgrund von typologischen Merkmalen ins 16. oder 17. Jahrhundert und vermutete in ihm das älteste noch bestehende Haus im engeren Siedlungsgebiet des Ortes. Anlässlich des sanften Umbaus der Osthälfte führte die Kantonsarchäologie im Januar 2012 eine Kurzdokumentation durch.

Grundriss umfasste ursprünglich drei auf drei Ständer, war also zwei Räume tief und zwei Joche breit. An der südlichen Giebelfassade ist die Stube angeordnet, im einst nicht unterkellerten Nordwestbereich befand sich die Küche. Im 18. Jahrhundert dürfte das Haus als Ständerbau mit Fachwerkwänden um ein Joch nach Osten auf das heutige Volumen erweitert worden sein. Dabei wurde auch die östliche Dachhälfte angehoben und erweitert.

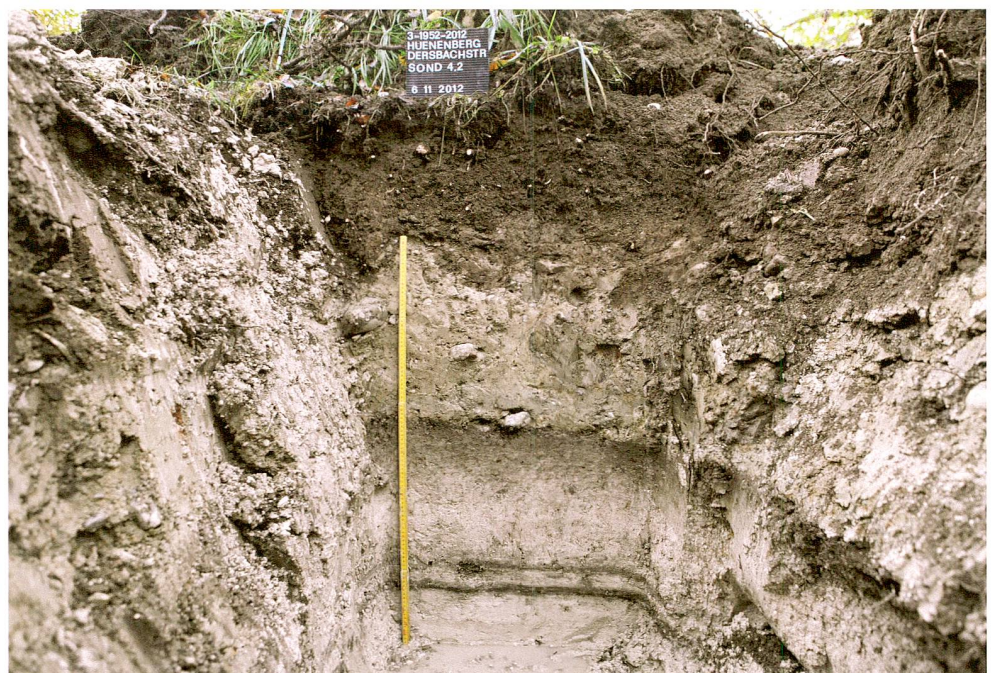
Abb. 24

Hünenberg, Dersbachstrasse 61. In den Sondierschnitten zeichnen sich die Kulturschichten als zentimeterdicke, dunkelgraue Horizonte in der weissen Seekreide ab. Die obere Hälfte der Stratigraphie besteht aus modernen Auffüllungen.

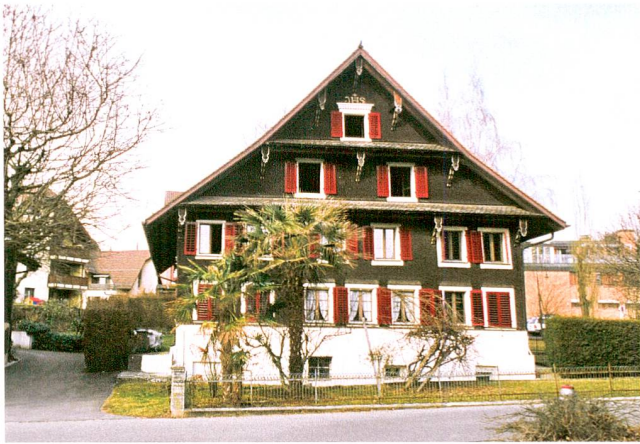
Abb. 25
Hünenberg, Dorfstrasse 2, Wohnhaus. Das 1473 erbaute Haus Dorfstrasse 2 ist eines der letzten historischen Häuser im Dorfkern von Hünenberg. Blick nach Norden.

Hünenberg, Dorfstrasse 2, Wohnhaus: Bauuntersuchung
 Am Haus Dorfstrasse 2 im Ortskern von Hünenberg führte die Kantonsarchäologie im Hinblick auf einen in Erwägung gezogenen Abbruch eine bauhistorische Voruntersuchung durch (Abb. 25). Den Kern des Hauses bildet ein zwei Räume tiefer und zwei Räume breiter, zweigeschossiger Bohlenständerbau (8,5 × 9 m Grundfläche). Er entspricht heute dem mittleren und dem östlichen Joch des Hauses. Die zugehörigen Bauteile sind zwar mehrheitlich hinter Täfer verborgen. Es haben sich aber mindestens die gemauerte Südfassade des Sockels, Grundschwelle, sechs zweigeschossige Eichenständer und Teile der Bohlenwände erhalten. Die dendrochronologische Untersuchung an fünf Eichen und vier Nadelhölzern ergab die Fälldaten Herbst/Winter 1472 und 1473. Das Haus wurde wahrscheinlich 1473 errichtet.

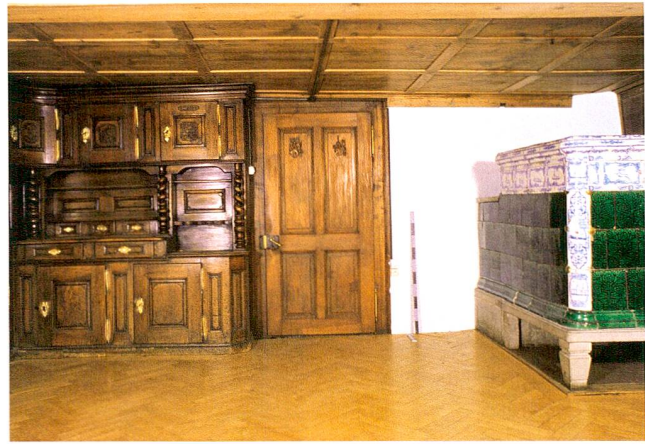
Abb. 26
Hünenberg, Dorfstrasse 2, Wohnhaus. Stube mit Buffet von 1779 und Kachelofen (abgebrochen). Blick nach Norden.

Die wichtigsten Teile der Innenausstattung stammen aus der Zeit nach diesem Umbau. Das Stubenbuffet trägt die Jahreszahl 1779. Der grün patronierte Kachelofen mit Fayencegesims war durch die Jahreszahl 1804 auf einer Blattkachel (mit Wappen und Namen Heinrich Baumgartner) datiert. Er wurde, wie die Jahreszahl 1841 am Ofenfuß zeigt, später neu aufgesetzt und 2012 leider abgebaut (Abb. 26). Die heutige Aussengestalt mit Rundschindeln und grossen, zum Teil regelmässig angeordneten Fenstern dürfte aus der Mitte oder zweiten Hälfte des 19. Jahrhunderts stammen.

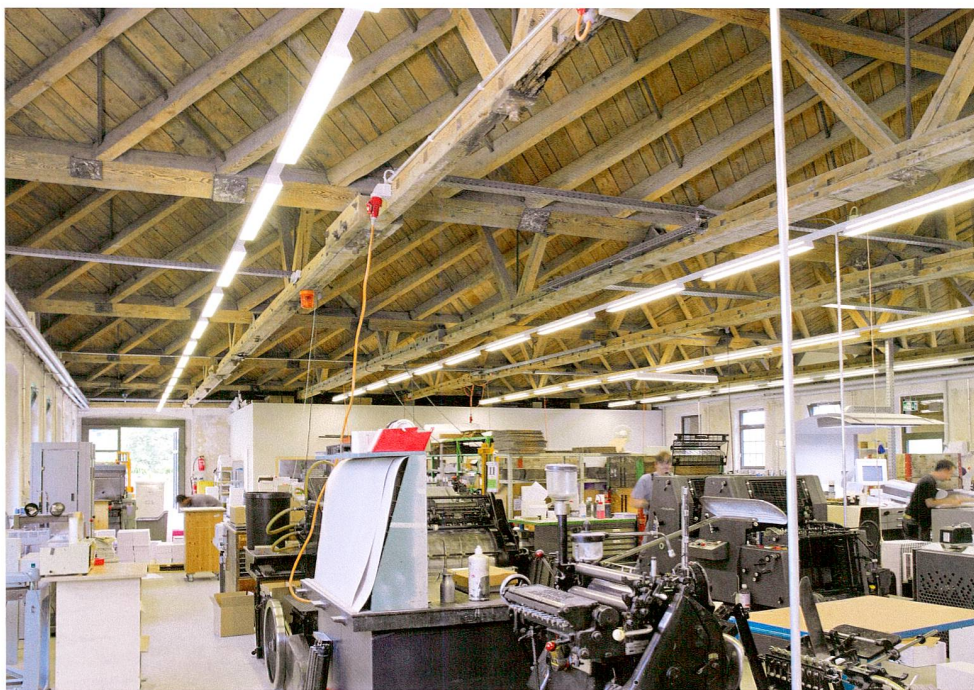
Abb. 28
 Hünenberg, Langrüti,
 Grossraumstall. Innenaufnahme.
 Blick nach Nordwesten.

Der Grossraumstall von 1881 ist ein verputzter Massivbau mit einer Reihe von sieben traufseitig aneinander gereihten Satteldächern. Die Giebelseiten sind mit je zwei sandsteingerahmten, stichbogigen Türen bzw. Fenstern mit Schlagläden und einem Okulus im Giebfeld besetzt. Oberstes Credo der baulichen Eingriffe war, das historische Dachtragwerk zu erhalten und so die Raumstimmung und den Ausdruck des Grossraumstalls wieder zum Vorschein zu bringen. Bei der Sanierung der baufälligen Dachkonstruktion entwickelte der Holzingenieur eine innovative Lösung. Über der originalen Schalung wurden flächendeckende Dreischichtplatten kraftschlüssig mit den seitlichen Mauern verbunden. Damit ist die bestehende Konstruktion entlastet, und der ca. 18,5 × 29 m grosse Raum bleibt stützenlos (Abb. 28). Der ursprünglich sandfarbene Wormser-Verputz wurde dort sorgfältig ausgebessert, wo es nötig war. Übergänge zwischen alter und neuer Bausubstanz sind erkennbar. Die Innenwände sind roh belassen. Die Fensterläden wurden gebürstet und geölt. Eigens für diesen Bau entwickelte Aluminiumfenster mit aussenliegenden Sprossen kamen zum Einsatz.

hafte Nutzung. Der Eindruck der grossen Halle bleibt erhalten, und eine «industrielle» Nutzung entspricht dem ursprünglichen Gedanken von George H. Page, mit einem stützenfreien Raum optimale Betriebsabläufe zu ermöglichen.

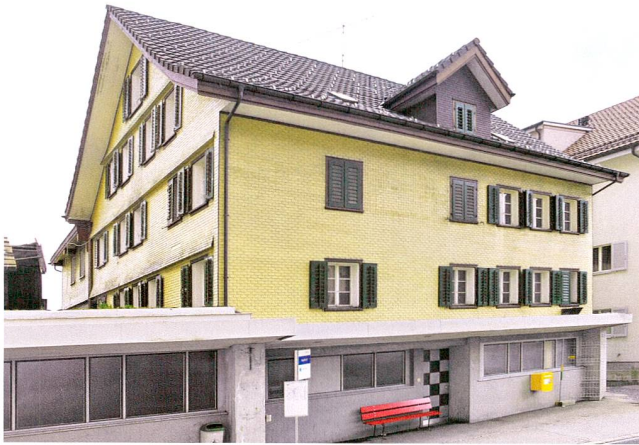
Abb. 29

Menzingen, Hauptstrasse 16, Wohnhaus. Der 2012 abgebrochene, gelb verschindelte Blockbau von 1687 prägte den westlichen Dorfeingang von Menzingen und entwickelte sich nach der Gründung des Instituts vom Heiligen Kreuz zum Kern eines grösseren Gebäudekomplexes. Blick nach Nordosten.

Der Hauskomplex Hauptstrasse 16 stand nahe am westlichen Dorfeingang. Er bestand im Kern aus einem zweigeschossigen Blockbau von 11,55 × 12,25 m Grundfläche (Abb. 29). Dieser war mit seinem First Ost-West-ausgerichtet und mit der Giebelfassade nach Westen orientiert. Das gemauerte Sockelgeschoss wurde bei modernen Um- und Anbauten fast vollständig ersetzt.

Zahlreiche Nadelhölzer des Blockbaus wurden dendrochronologisch datiert, darunter zwei mit Waldkante im Herbst/Winter 1684 und je eines mit Waldkante im Sommer 1685, im Herbst/Winter 1685 und im Herbst/Winter 1686.

Baujahr des Hauses war also wahrscheinlich 1687. Seit der Gründung des Instituts vom Heiligen Kreuz in Menzingen diente der Bau fast ununterbrochen als Dienstboten- oder Knechtenhaus. Vermutlich 1893 wurde an der Nordseite ein Anbau mit Treppenhaus und von Hand bedientem Warenlift realisiert. Später erhielten An- und Kernbau einen gelben Schindelschirm. Wahrscheinlich von 1905 stammte das Werkstattgebäude nordwestlich des Hauses. Sein hohes Erdgeschoss war aus zweifarbigen Backsteinen gemauert, das Dachgeschoss hingegen eine Holzkonstruktion mit

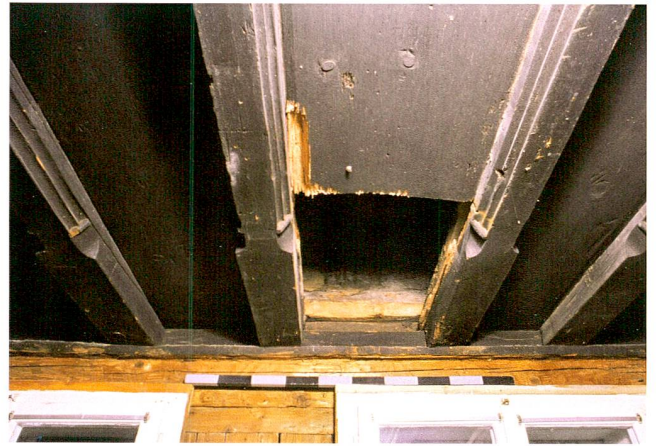
Abb. 30

Menzingen, Hauptstrasse 16, Wohnhaus. Eine originale Bohlen-Balklein-Decke überspannte die Stube und die Kammer daneben. Blick nach Westen.

2,38 m hoch. Das mit einer Bohlen-Bälklein-Decke (Abb. 30) versehene Vorderhaus war gut 5,5 m tief und in eine 8 m breite Stube im Südwesten und eine «Nebenstube» nördlich davon gegliedert; Letztere war durch die Stube zu erreichen. In der «Nebenstube» waren Teile eines Bretttafers vorhanden, das gemäss dendrochronologischer Untersuchung gleich alt wie der Blockbau war (Abb. 31). Das Hinterhaus umfasste im Südwesten einen Gang sowie eine Eckkammer. Die massiv umgebaute Küche im Nordosten war möglicherweise von Anfang an durch eine Bretterwand vom Gang abgetrennt, der mit 3,1 m ebenso breit wie die Küche war. Der ehemalige Hauseingang dürfte – überraschenderweise – an der Nordseite des Hauses gelegen haben. Im zweiten Wohngeschoss umfasste das Vorderhaus drei Kammern und das Hinterhaus im Südosten eine durch den Gang abgetrennte Eckkammer, die grösser als diejenige im darunterliegenden Geschoss war. Unklar blieb auch hier die ursprüngliche Konstruktion einer möglichen Kammer über der Küche. Eine Wand aus stehenden Brettern trennte wie im darunterliegenden Geschoss eine schmale Kammer vom breiten Quergang ab. Ein Brett dieser Wand gehörte gemäss dendrochronologischer Untersuchung zum ursprünglichen Bestand des Blockbaus. Wahrscheinlich waren einst zu beiden Seiten des zweiten Wohngeschosses Lauben angeordnet. Die Giebelwände waren in Blockbauweise gefügt. Das untere Dachgeschoss enthielt vermutlich je zwei Kammern im Vorder- und im Hinterhaus, das obere Dachgeschoss eine Firstkammer.

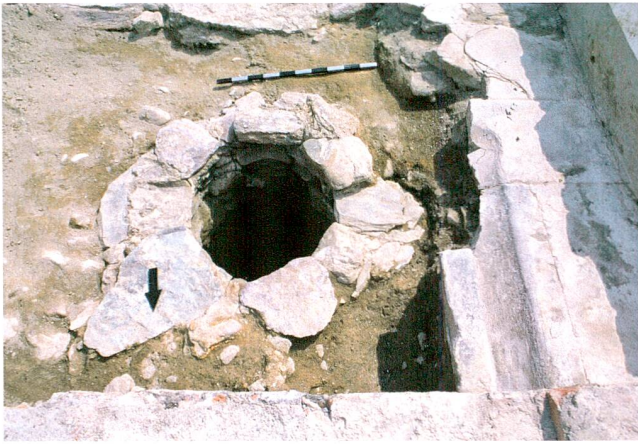
Abb. 32

Menzingen, Seminarstrasse 2, Wohnhaus. Im Keller des 1898 errichteten Hauses fand sich ein Sodbrunnen, der aus dem 17. oder 18. Jahrhundert stammen dürfte. Blick nach Süden.

delte sich um einen zweigeschossigen, breit gelagerten Bau mit Mansarddach. Das Haus soll 1898 unter Einbezug eines Gebäudes von 1834 errichtet worden sein. Beim Abbruch wurde in der Nordwestecke des Kellers ein Sodbrunnen entdeckt und freigelegt (Abb. 32). Der Sodbrunnen hat zuoberst einen inneren Durchmesser von ca. 75 cm und ist bis zum Wasserspiegel 6,15 m tief. Der Wasserstand betrug zum Messzeitpunkt 20 cm; wie viel Schutt zuunterst im Brunnen liegt, ist unklar. Der Brunnen wurde von oben nach unten mit Bruchsteinen und Kieseln ausgemauert. Die zwei, drei ersten Steinreihen wurden nachträglich mit Betonmörtel ausgefugt oder geflickt. Nahe beim Sodbrunnen lagen Reste von Sandsteinplatten, die einerseits aufgrund ihrer Ablaufrinnen zum Sodbrunnen gehört haben dürften und andererseits älter als die Kellermauern waren. Demnach dürfte auch der Brunnen älter als das Haus Seminarstrasse 2 sein und könnte daher zum Haus Hauptstrasse 16 oder 18 gehört haben.

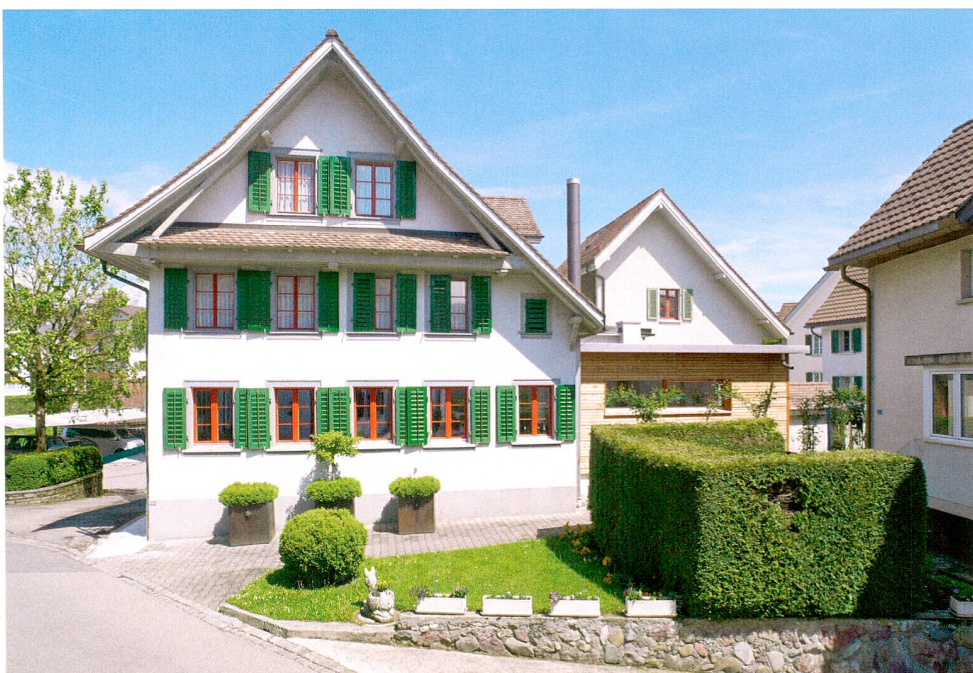
Abb. 33

Neuheim, Maiackerstrasse 4, ehemals Restaurant Krone. Ansicht von Süden.

Im Mai 2006 wurde das traditionelle Restaurant Krone im Ortskern von Neuheim geschlossen. Damit ging eine über 150 Jahre lange Wirtshausgeschichte zu Ende. Gebaut wurde das Haus 1838/39 anstelle einer Trotte als Vielzweckbau in einer Fachwerkkonstruktion (Abb. 33). Nach 1849 richtete man im Haus eine Gaststube ein, die nach 1910 in

den angebauten Stall hinein erweitert wurde. Zwischenzeitlich befand sich im Gebäude auch die Postablage und Telefonstation. Der zweigeschossige repräsentative Bau über schmalen Sockel ist regelmässig befenstert und mit einem Satteldach abgeschlossen. Mit der klaren, fast symmetrischen Gliederung des ehemaligen Wohnteils, dem ausgeschiedenen Giebeldreieck, bei dem Dach und Vordach verschmelzen, und der umlaufenden verbretterten Dachuntersicht entspricht das Gebäude der typischen Formensprache der ersten Hälfte des 19. Jahrhunderts. Das Gebäude ist durch seine Ecklage sowohl trauf- als auch giebelständig auf die Maiackerstrasse ausgerichtet. Im Osten wurde ein flacher eingeschossiger Anbau angesetzt, der zuletzt als Küche genutzt wurde.

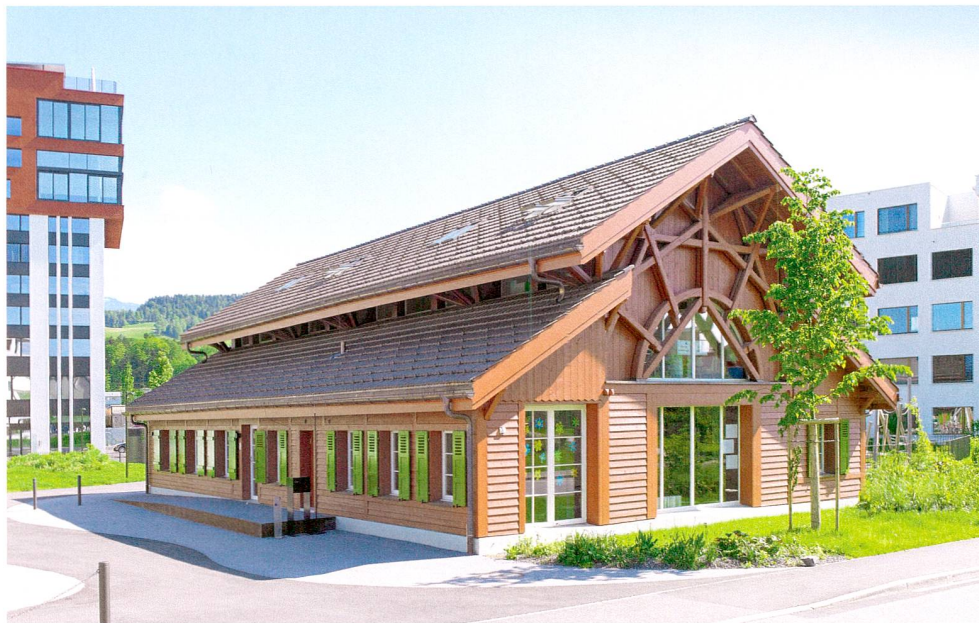
Abb. 34

Risch, Rotkreuz, Birkenstrasse 8, ehemaliges Zweigwerk der Sauer- und Wasserstoffwerke Luzern («Suurstoffi»). Ehemaliges Magazin II, heute Kindertagesstätte. Ansicht von Norden.

Das Magazin II ist 1937 erstellt worden (Abb. 34). Es dürfte sich um eine ältere, hier wieder errichtete Halle handeln. Die Architektur erinnert an hölzerne Ausstellungsgebäude der Jahrhundertwende. Wie bei einer Basilika gliedert sich die Halle in drei Zonen, nämlich das hohe Mittelschiff und zwei identische Seitenschiffe. Die Giebelfront ist mit dekorativer Balken-Anordnung repräsentativ gestaltet und auf der Innenseite verbrettert. Die andere Giebelfront ist einfacher gehalten. Die Balken sind gut sichtbar durchnummeriert. Das Dach ist mit Doppelfalzziegeln eingedeckt. Bei der Sanierung konnte die Primärstruktur erhalten bleiben. Die bestehende Dachstruktur ist vom Innenraum aus sichtbar, da die neue Dämmung über den Sparren angebracht wurde.

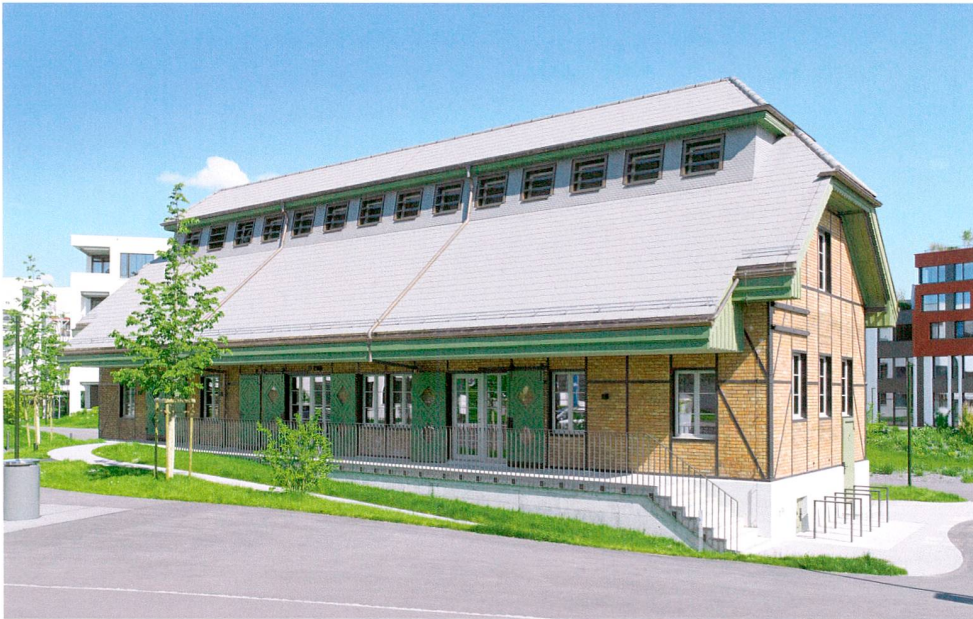
Abb. 35
Risch, Rotkreuz, Birkenstrasse 8,
 ehemaliges Zweigwerk der
 Sauer- und Wasserstoffwerke
 Luzern («Suurstoffi»). Ehemalige
 Werkhalle, heute Quartiertreff.
 Ansicht von Westen.

Bei der Werkhalle (Ass. 186f) handelt es sich um das ehemalige, 1926 bereits bestehende «Acetylen-Dissous-Werk» (Abb. 35). Der lang gezogene, mit Sichtbackstein ausgefachte Fachwerkbau unter steilem, eternitgedecktem Krüppelwalmdach erinnert mit seinem Lüftungsaufsatz an ein Lokomotivdepot. Die Backstein-Eisen-Konstruktion konnte bei der Sanierung erhalten bleiben. Wie beim Maga-

zin II ist die Eisenkonstruktion des Daches vom Innenraum her sichtbar. Die Dämmung liegt über der bestehenden Eisentragstruktur.

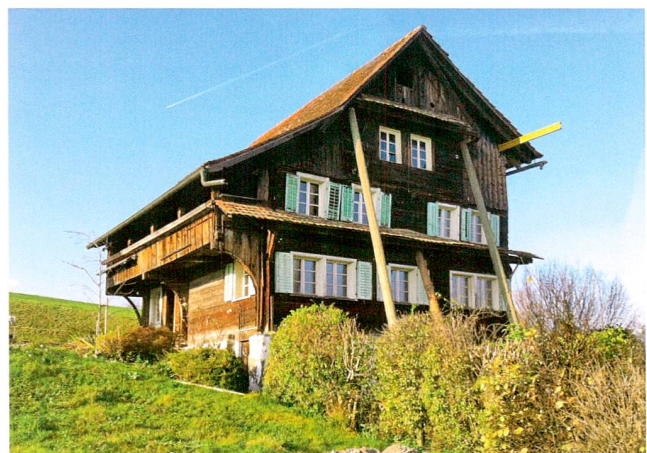
Abb. 36
Risch, Stockeri 9, Wohnhaus. Der 1556/57 errichtete Blockbau wurde im Winter 2011/12 tief greifend umgebaut und dabei bauhistorisch untersucht. Das Dach wurde nachträglich, vermutlich 1792, aufgesetzt. Blick nach Westen.

sich Stube und Kammer mit einem ursprünglichen Durchgang in der gemeinsamen Binnenwand. Von der Rauchküche her war der von Mantelstüden flankierte Eingang in die Stube erhalten, zu einem weiteren Eingang in die Nebenstube gab es Hinweise. An der Südwand der Stube waren einige Graffiti zu sehen, vorwiegend kreisrunde und rosettenartige Kritzeleien. In der Binnenwand zur Küche bestand eine auffallend kleine Wandöffnung («Pestfenster», Abb. 37). In den Schwundrissen bei diesem Binnenfenster fanden sich eingesteckte menschliche Zähne, vorwiegend Milchzähne. Der angeblich in den frühen 1990er Jahren neu aufgesetzte Kachelofen weist eine auf 1796 datierte Allianzachel und weitere für diese Zeit typische patronierte Kacheln auf. Zum Ofen gehört auch eine ins Jahr 1835 datierte Sandsteinplatte. In der Nebenstube waren Heiligenbilder an die Wand geklebt. Eine Bohlen-Bälklein-Decke überspannte einst die Stube und die Kammer daneben.

Grundrissstruktur und einzelne Bauelemente weisen auf eine Bauzeit des Blockbaus im 16. Jahrhundert hin. Er konnte dendrochronologisch auf 1556/57 datiert werden. Die Hölzer mit Waldkante enden im Herbst/Winter 1555 und im Herbst/Winter 1556.

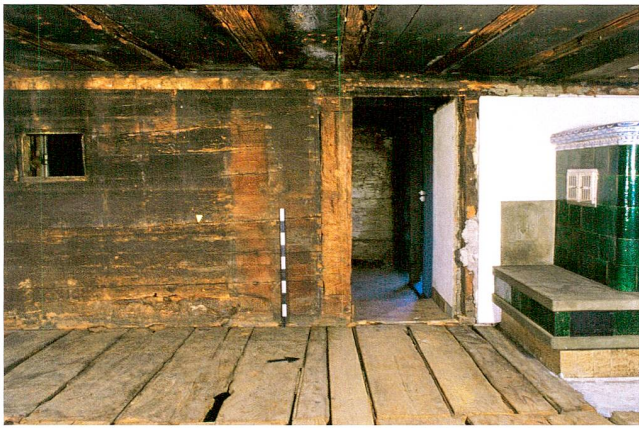
Abb. 37

Risch, Stockeri 9, Wohnhaus. Die Westwand der Stube trennt den Wohnraum von Küche und Korridor. Sie enthält eine kleine Wandöffnung («Pestfenster») und eingesteckte menschliche Zähne. Erkennbar sind die abgearbeitete Bohlen-Bälklein-Decke und die einst als Mantelstüde ausgebildeten Türpfosten sowie an der Wand die Spuren eines Brettträfers. Rechts der Ofen mit Kacheln von 1796. Blick nach Westen.

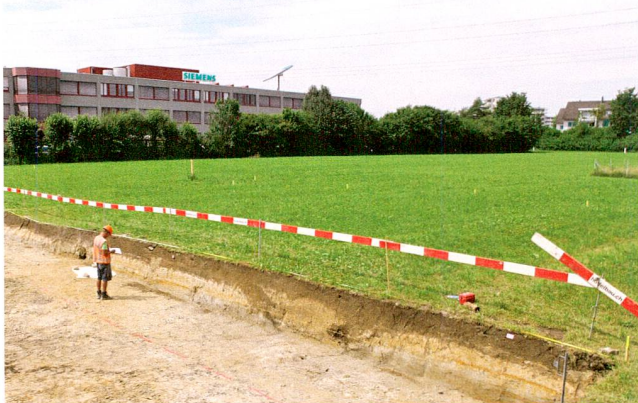
Abb. 39

Steinhausen, Sennweid, Buswendeschlaufe. Dokumentation der Profile. Unter dem heutigen Humus sind die hellen, überwiegend seekreidigen Seesedimente aufgeschlossen. Blick nach Norden.

Der Baugrund bestand zur Hauptsache aus sterilen Schwemmsedimenten (Seekreide, Schwemmsand, Sumpfablagerungen) und Torfschichten (Abb. 39). Lediglich im westlichen Teil der Baufläche, im Bereich des künftigen Wartehäuschens, stiess man rund 1 m unter der Erdoberfläche auf eine mit organischen Resten und Schwemmh Holz angereicherte Sandschicht, die etwas prähistorische Keramik lieferte, welche aus der Spätbronzezeit oder älteren Eisenzeit (ca. 1200–500 v. Chr.) stammen könnte. Diese als Reduktionshorizont bezeichnete Schicht weist das Gebiet lediglich als siedlungsnähe Zone und nicht als eigentlichen Siedlungsplatz aus, zumal weder Holzpfähle noch sonstige Konstruktionshölzer zu verzeichnen waren.

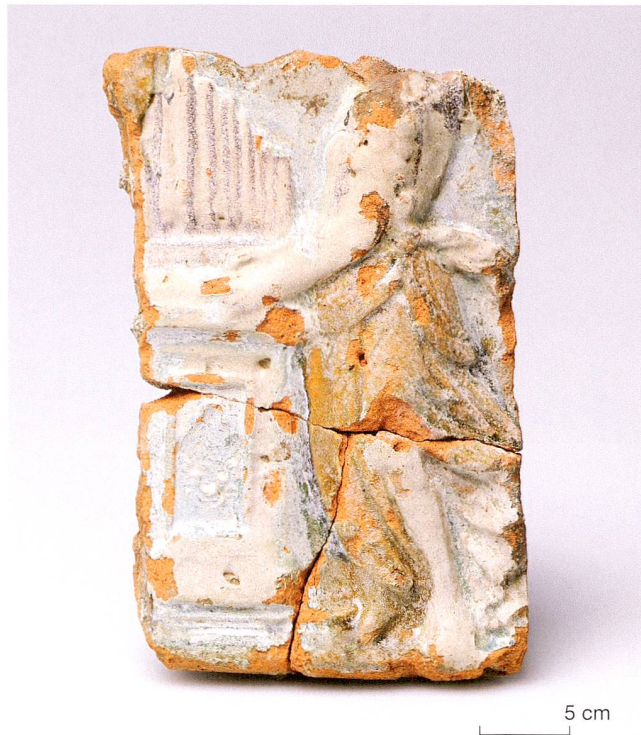
Abb. 42

Walchwil, Dorfstrasse 21, Wohnhaus. Fragment einer Ofenkachel aus dem Mauerwerk des Sockelgeschosses. Polychrome Fayenceglasur in Weiss, Grün, Gelb und Manganviolett. Die Darstellung zeigt eine Allegorie der «Musica» mit einem stehenden Engel an der Orgel aus der Serie der sieben Künste. Sie basiert auf einer Stichvorlage von Sebald Beham aus dem Jahr 1561. Die Datierung der Kachel dürfte aber etliche Jahrzehnte später, in die erste Hälfte des 17. Jahrhunderts, anzusetzen sein.

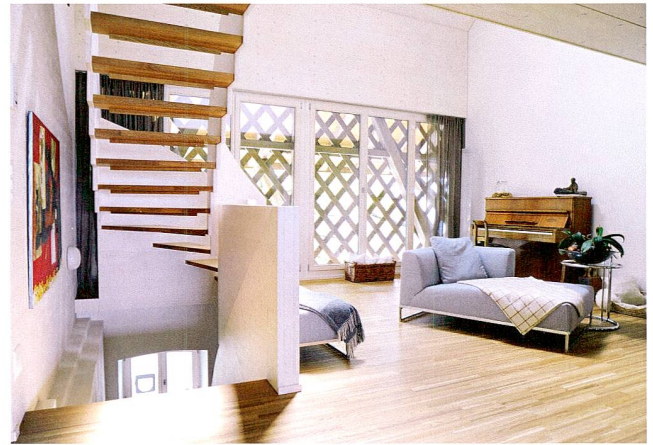
Abb. 44
Walchwil, Forchwaldstrasse 4, Scheune. Innenaufnahme der nördlichen Maisonette-Wohnung.

Der Umgang mit dem Bestand ist bei diesem Bauvorhaben exemplarisch umgesetzt worden. So konnte die Grundstruktur vollständig erhalten werden. Diese besteht aus vier Binderkonstruktionen, welche die Scheune in drei gleiche Kammern teilt. Über der durchgehenden Erdgeschossdecke sind auf verschiedenen Höhen Zwischenböden eingezogen, die ursprünglich der Lagerung dienten. Das Umbaukonzept hat die gesamte Tragstruktur mit den drei Einheiten wie auch die eingeschobenen Zwischenböden übernommen. Dank diesen Zwischenböden ist der Gesamteindruck des gewaltigen Scheunenraums nach wie vor spürbar. Zudem wurden grosse Teile des Erdgeschosses mit der bestehenden Nutzung (Garagen) sowie die Mehrzwecknutzung des Stalles und des Untergeschosses als Abstellraum übernommen. Übernommen wurde auch die äussere Erscheinung der Scheune. Die historische Schalung wurde beibehalten, zum Teil musste sie rekonstruiert werden. Die wärmeisolierende Schicht konnte innen als neues, selbsttragendes System angebracht werden, sodass die historische Aussenhülle nicht mit zusätzlichem Gewicht belastet werden musste. Eine besondere Herausforderung war die Belichtung der neuen Wohnräume. Im vorliegenden Fall wurden einerseits die bestehenden Öffnungen übernommen, andererseits konnten neue, typologisch angemessene Belichtungsmöglichkeiten geschaffen werden. So erscheinen die partiell angebrachten Öffnungen unmittelbar unter dem Vordach diskret und wenig einsichtig, ihre Wirkung im

Innenraum ist jedoch gewaltig. Auch das Anbringen einer Verglasung hinter der historischen Diagonalverschalung genügt für die Belichtung des grosszügigen Wohnraums im ersten Obergeschoss (Abb. 44).

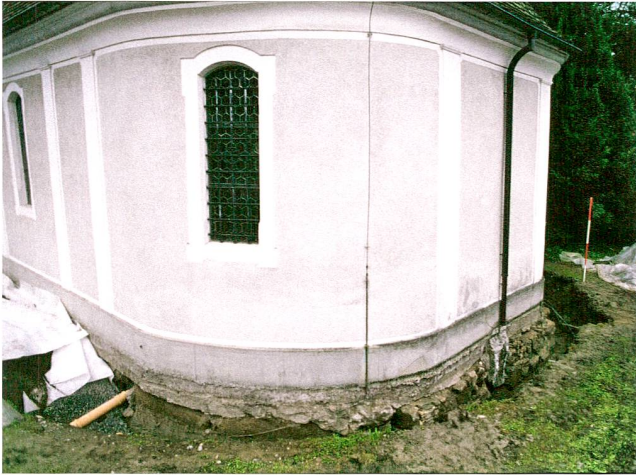
Abb. 47

Zug, Chamerstrasse, Schutzengelkapelle. Der 1802–1804 erbaute Chorabschluss. Die Kapelle ist nach Norden ausgerichtet. Unter der Nordfassade zeigt sich das Fundament eines im Grundriss rechteckigen Chörleins. Es gehörte zur Vorgängerkapelle des frühen 17. Jahrhunderts oder zum Neubau von 1644/45. Blick nach Südwesten.

- Beim Neu- bzw. Umbau von 1802–1804 erhielt die Kapelle ihren breit gerundeten Nordabschluss anstelle des Polygonalchors. Die Fundamente unter den Flanken des im Grundriss segmentbogenförmigen Chors verbinden die älteren Chorschultern mit dem ältesten, im Grundriss rechteckigen Chorfundament im Norden.

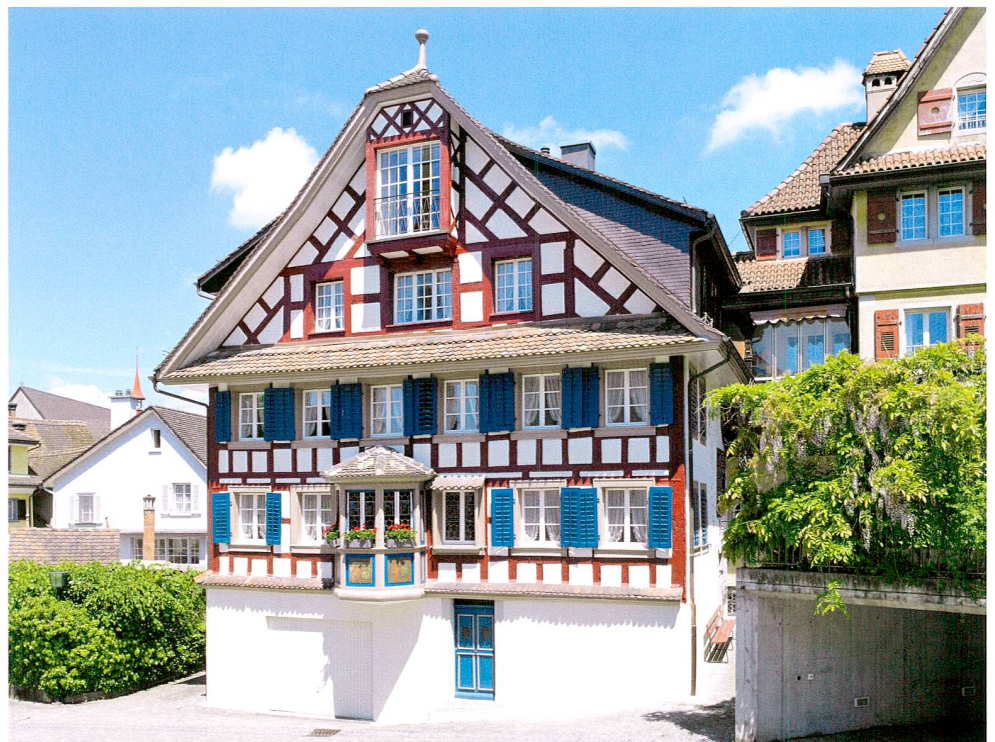
Abb. 48

Zug, Dorfstrasse 9, Wohnhaus. Ansicht von Süden.

Das Haus Dorfstrasse 9 («Konkordia») wurde angeblich im Jahr 1621 gebaut und ist im Verlauf der Zeit einige Male verändert worden (Abb. 48). So wurde zum Beispiel 1921 strassenseitig ein Erker angebaut. Die gegenwärtige Renovation betraf die Fassaden. Die Riegel sind mit roter Ölfarbe und die Ausfachungen in einem gebrochenen Weiss gestrichen.

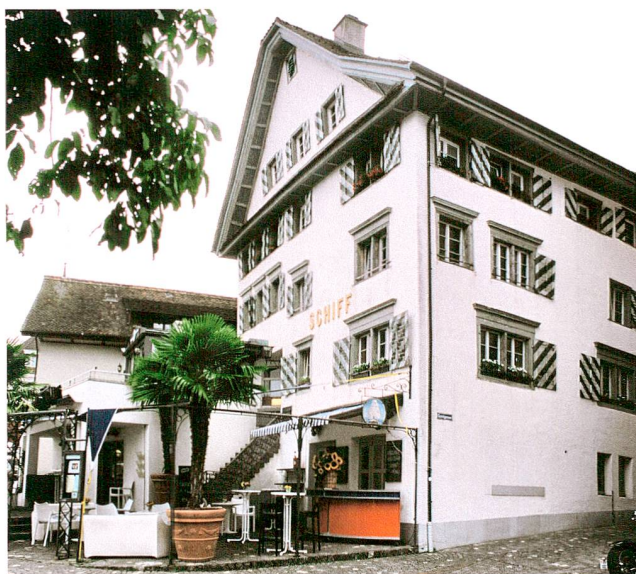
Abb. 49

Zug, Graben 1–2, Restaurant Schiff. Süd- und Westfassade. Die Goldgasse im Vordergrund rechts verläuft im ehemaligen Stadtgraben. Die Terrasse hinter den Palmen entspricht dem ehemaligen Rondenweg der Zwingermauer des 14. Jahrhunderts. Blick nach Norden.

Das Restaurant Schiff prägt mit seiner stattlichen Giebelfassade die seeseitige Ansicht der Zuger Altstadt (Abb. 49). Es steht im Nordwesten der Stadt im unteren Ende des ehemaligen Stadtgrabens. Die ehemalige Zwingermauer bildet bis heute den untersten Bereich der Nordfassade des Hauses; die Südfassade steht im ehemaligen Stadtgraben (heute Goldgasse). Der einstige Rondenweg, der innen entlang der Zwingermauer führte, wurde im Hausinnern wahrscheinlich im 20. Jahrhundert abgetragen bzw. unterkellert. Einst stand aber das Haus innen am Rondenweg.

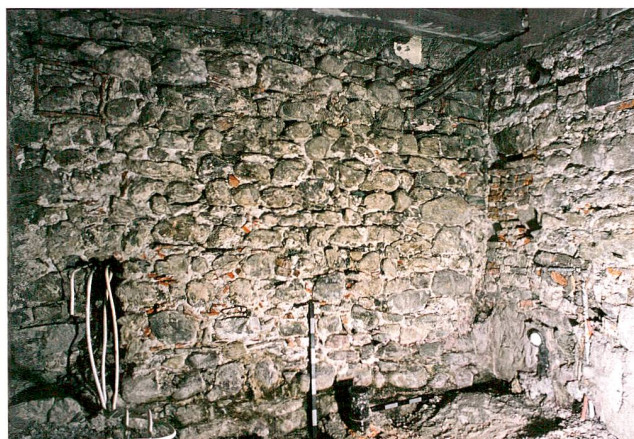
Abb. 50

Zug, Graben 1–2, Restaurant Schiff. Einstige Ostmauer im Erdgeschoss. Es handelte sich ursprünglich um eine nach der Altstadtkatastrophe 1435 errichtete Sperrmauer im alten Stadtgraben. Erst später wurde westlich das heutige Restaurant Schiff angebaut. Die Mauer rechts stösst an die ältere Mauer an. Blick nach Osten.

Die einstige Ostmauer des Restaurants Schiff erwies sich als Teil einer Sperrmauer, die quer durch den Stadtgraben verlief und diesen zum Ufer hin abschloss (Abb. 50). Zugehörige Mauerreste verlaufen unter der Goldgasse

weiter Richtung Süden und wurden 1987 in einem Leitungsgraben dokumentiert. Die Mauer ist lagenhaft zumeist aus Bollensteinen gemauert und mindestens 3 m hoch erhalten, wobei die Fundamentunterkante nicht bekannt ist. Ein Negativ nahe der jünger anstossenden Südfassade weist auf ein Törchen (Wasserdurchlass?) in dieser Mauer hin. Die Mauer liegt in der Flucht der Westfassade des Cheibenturms. Charakter und ungefähre Verlauf der Mauer entsprechen der «Hechtormauer», die südlich des Cheibenturms den Fischmarkt zum Ufer hin abschloss. Diese Mauern wurden – wie auch der Cheibenturm – nach der Altstadtkatastrophe 1435 errichtet, um die durch die Katastrophe entfestigte Nordwestflanke der Stadt zu schützen.

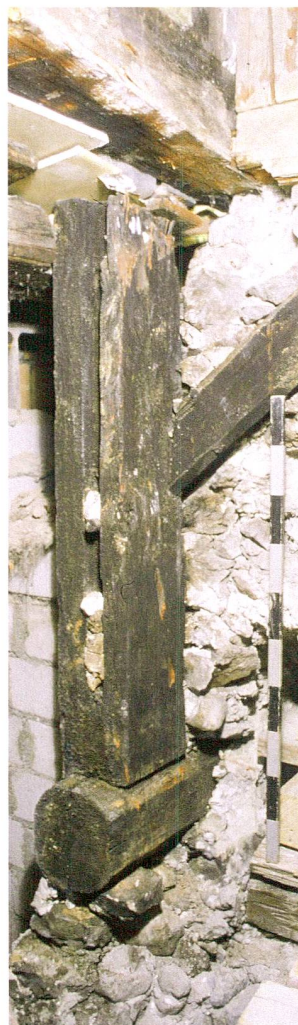
Abb. 53
Zug, Grabenstrasse 10, Wohnhaus. Der dendrochronologisch ins Jahr 1374/75 datierte Ständer mit der zugehörigen Strebe in der Südfassade war der letzte Rest des Dachstuhl des Bohlenständerbaus. Blick nach Südwesten.

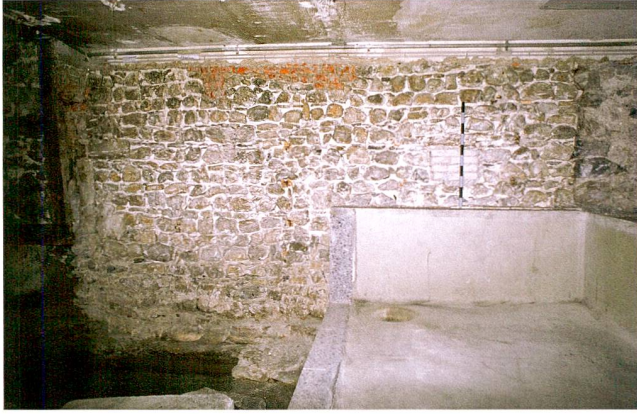
Abb. 51
Zug, Grabenstrasse 10, Wohnhaus. Im Erdgeschoss freigelegtes Mauerwerk, das an die Ringmauer (rechts) anstösst. Die westliche Begrenzung (links) bildet das Gewände einer originalen Türe. Blick nach Norden.
