Amt für Denkmalpflege und Archäologie

Wissenschaftlicher Tätigkeitsbericht 2012

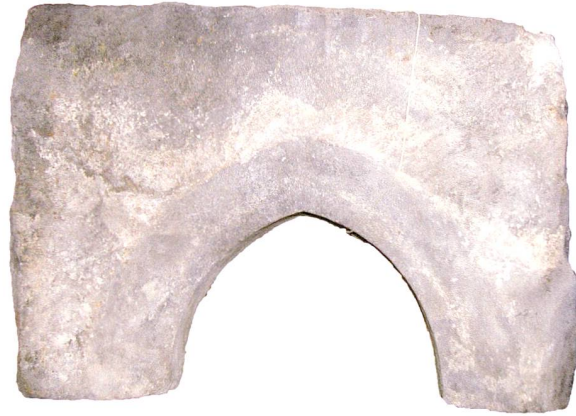
Abb. 52
Zug, Grabenstrasse 10, Wohnhaus. Im Fachwerk von 1582 war das Fragment einer Biforie mit Spitzbogen eingebaut. Sie könnte vom einstigen Steinbau stammen.

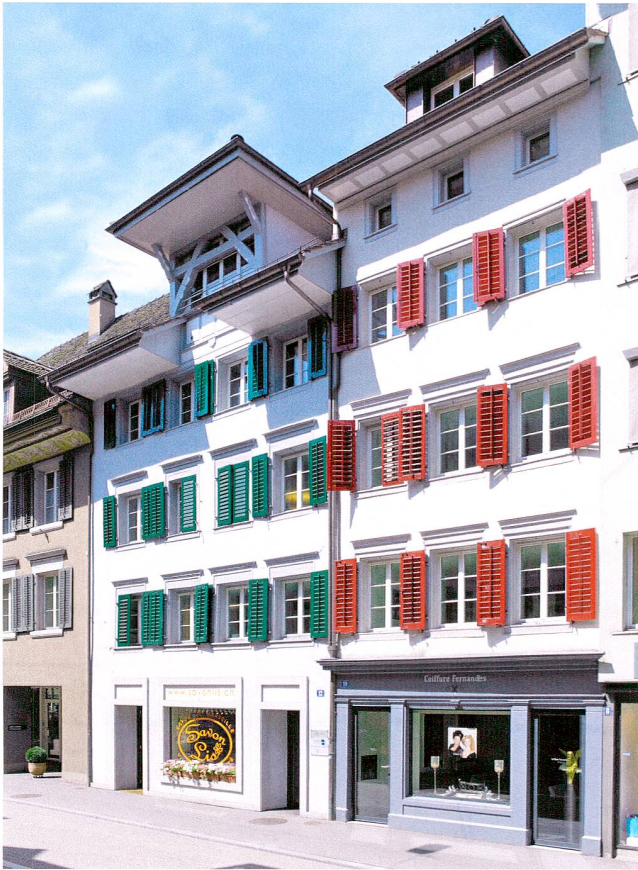
Abb. 57
Zug, Neugasse 10/12, Wohn- und Geschäftshäuser. Ansicht von Nordosten.

Die Denkmalpflege hat sich im Weiteren stets kritisch zu den in den 1970er Jahren angelegten Arkaden an der Neugasse geäußert. Im Rahmen des Umbauprojekts der Liegenschaften Neugasse 10 und 12 bot sich die Gelegenheit, eine dieser unschönen Zäsuren aufzuheben und die Arkade wieder zu schliessen. Die neue Ladenfront an der Neugasse 12 ist städtebaulich ein Gewinn (Abb. 57).

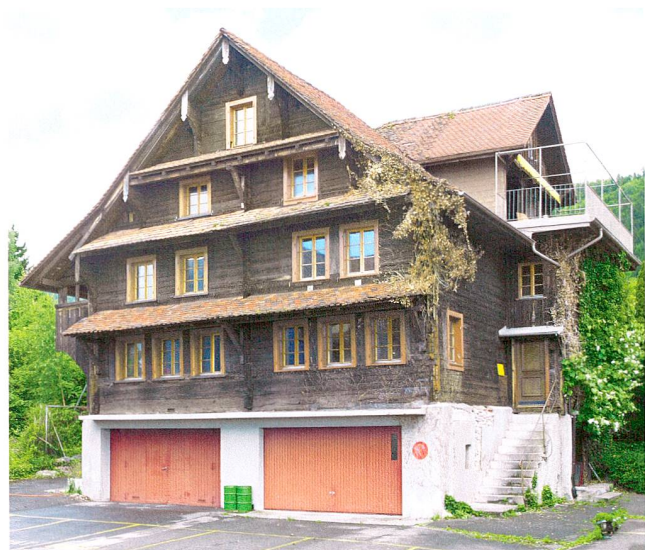
Abb. 59

Zug, Oberwil, Artherstrasse 125/127, Wohnhaus. Der Blockbau dürfte um 1578 als Doppelwohnhaus errichtet worden sein. Das Haus wurde 2012 abgebrochen. Blick nach Nordosten.

Das frühneuzeitliche Wohnhaus bestand aus einem gemauerten Sockelgeschoss und einem darüber viergeschossig angelegten Blockgefüge aus zwei Voll- und zwei Dachgeschossen (Abb. 59). An der nördlichen Trauffassade überlieferte sich auf der Höhe des zweiten Vollgeschosses eine Laube, ein südliches Pendant konnte nachgewiesen

Die spiegelsymmetrische Raumanlage der Kammern in den Vollgeschossen mit zwei gleich grossen Stuben im Vorderhaus des ersten Vollgeschosses weist auf eine primäre Konzeption als firstgetrenntes Doppelwohnhaus hin.

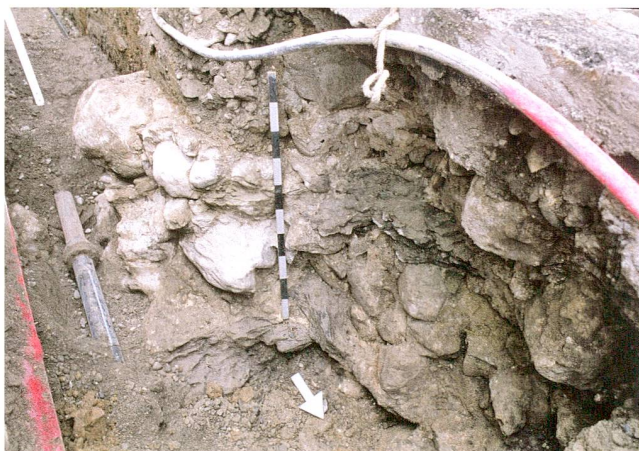
Abb. 60

80 cm unter dem Strassenbelag kam die Abbruchkrone des Geissweidturmes zum Vorschein (Abb. 60). Anstossende Niveaus oder durchschlagene Schichten konnten nicht erfasst werden. Als einzige eindeutige Mauerfront liess sich die Südflucht fassen. Die Innenseite des Turmes fluchtete mit der Ringmauer und war im Grundriss nicht rund. Es handelte sich also um einen Schalenturm und nicht um einen Zylinderturm. Der Übergang zum oberirdischen Mauerwerk zeichnete sich durch einen kleinen Rücksprung an der Front und möglicherweise eine in der Fläche fassbare Mörtelgrenze ab. Der Geissweidturm wies wahrscheinlich einen massiven Fundamentsockel auf, der den ganzen Grundriss ausfüllte. Bedeutsam ist die Beobach-

tung, dass das Turmfundament und das Fundament der nach Westen zum Neutor abgehenden Ringmauer miteinander im Mauerverband stehen. Das Mauerwerk besteht vorwiegend aus Kieselsteinen; Bruchsandsteine fehlen fast vollständig. Alle diese Beobachtungen weisen daraufhin, dass der Geissweidurm zur ersten Bauetappe der Stadtmauer von 1478 gehörte und sich von den in den 1520er Jahren errichteten Zylindertürmen unterschied.

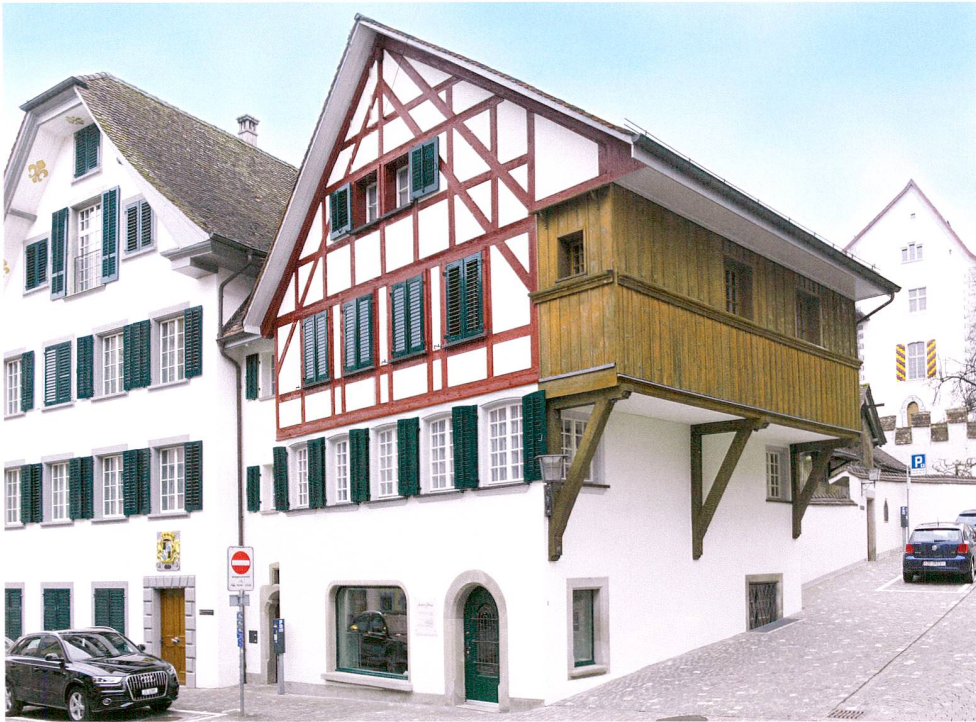
Abb. 61
Zug, St.-Oswalds-Gasse 5a,
Pfrundhaus St. Anna. Ansicht
von Westen.

Die denkmalpflegerischen Massnahmen am Pfrundhaus St. Anna betrafen klassische Unterhaltsarbeiten an Fassaden, Dach und Mauer. So wurde das gesamte Riegelwerk fachgerecht saniert und instand gestellt. Im Weiteren muss-

ten die Fensterfutter, die Jalousien, die Laubenverkleidung sowie das Dach repariert werden. Zudem wurden sämtliches Holzwerk mit Ölfarbe und die verputzten Flächen mit mineralischer Farbe neu gestrichen.

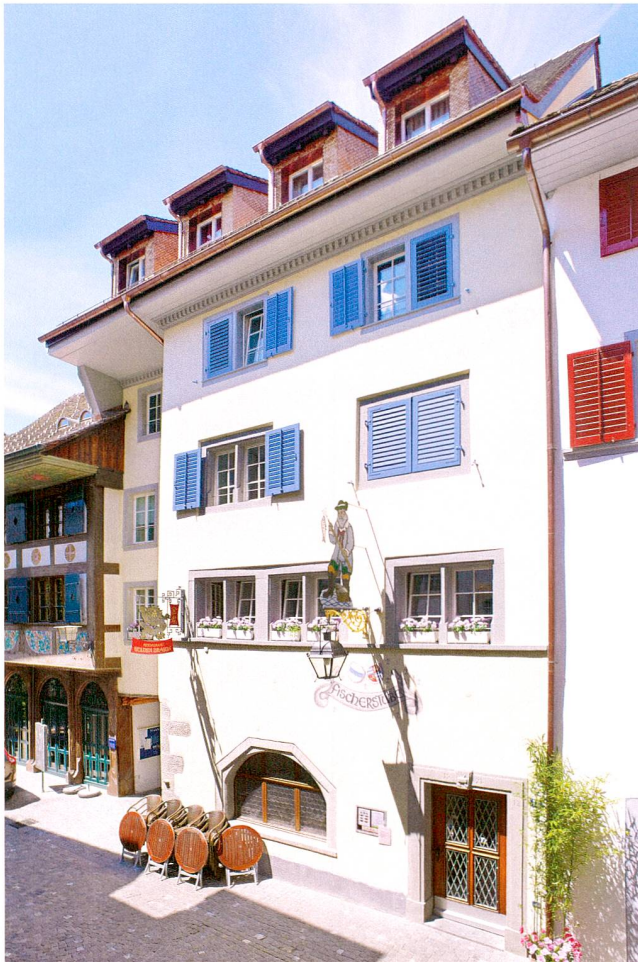
Abb. 62
Zug, Unteralstadt 12, Altstadthaus. Ansicht von Nordosten.

Im Zusammenhang mit dem Ausbau des Dachgeschosses wurden auch die Fassaden und das Dach saniert. Der mineralische Verputz wies einige Schwundrisse auf. Von Seiten der Planenden wurden Bedenken zum Zustand des Putzes bzw. der Risse geäussert und ein Ersatz des gesamten Putzpakets in Betracht gezogen. Um das weitere Vorgehen fachgerecht, substanzerhaltend, aber auch ökonomisch

misch planen zu können, musste der Putz analysiert werden. Die Denkmalpflege beauftragte einen Spezialisten mit der Beurteilung des bestehenden Schichtaufbaus. Die Analyse sagte aus, dass der mineralische Putzaufbau, welcher eine Dicke von bis zu 8 cm aufweist, intakt ist. Abgesehen von einigen Schwundrissen fanden sich nach einer optischen

und haptischen Einschätzung des Experten keine Schäden, die eine flächige Intervention erfordern. Die Schwundrisse entstanden bereits kurz nach dem Auftrag des Verputzes, im Rahmen der Trocknung direkt nach dem Abbinden. Aufgrund dieses Berichts waren sich alle einig, dass das Verputzpaket funktionstauglich ist und belassen werden kann.
