Amt für Denkmalpflege und Archäologie

Kulturgüterschutz – globaler Auftrag und lokale Verantwortung

Ausgewählte Objekte und Kurzberichte

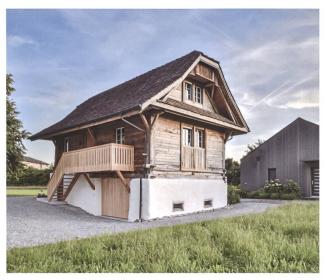
Abb. 2 Ansicht von Nordosten mit Schiebeläden und erneuerter Treppe.

1896 erfolgte auf der westlichen Traufseite der Anbau eines Schweinestalles als bretterverschalter Gerüstbau, der Ende der 1970er Jahre wieder abgebrochen wurde. Im Zuge des Abbruchs wurde die Holzfassade des Speichers an dieser Stelle wiederhergestellt.

somit nur wenige Reparaturmassnahmen notwendig waren. Die verputzten Bruchsteinwände wurden innen und aussen instand gestellt, Fehlstellen im Putz ergänzt und die Wände gestrichen. Die alten Brettertüren konnten erhalten bleiben und wurden wieder gängig gemacht. Die offene Garage wird mit einem holzverschalten Tor verschlossen. Insgesamt bleibt der Bau im Äusseren nahezu unverändert. An einigen wenigen Anpassungen lässt sich dennoch die neue Nutzung ablesen: Die bestehende Aussentreppe, die vom Ende der 1970er Jahre stammte, wurde in ähnlicher Art erneuert. Dabei wurde das Podest etwas nach Norden verlängert, sodass ein kleiner Aussenplatz vor dem Eingang entstand. In der bestehenden Türöffnung zum Speicher wurde wieder eine Tür eingesetzt. Während es sich bei den Türen im Sockel um die historischen Brettertüren handelt, hat man sich hier für eine neues Türelement entschieden. Da eine historische Tür nicht mehr vorhanden war, hätte man ansonsten eine Brettertür rekonstruieren müssen, die aber zugleich die Anforderungen einer zeitgenössischen Eingangstür in Hinblick auf Sicherheit, Dichtigkeit und Klimaabschluss erfüllen müsste. Stattdessen wurde eine schlichte zeitgenössische Brettertür entworfen, die in ihrer Ausführung und mit einem seitlichen vertikalen Lichtschlitz eindeutig als neues Element erkennbar ist, sich dank ihrer zurückhaltenden Gestaltung aber unauffällig in das Gebäude einpasst. Die Fenster zeigen dagegen ein historisches Erscheinungsbild, es sind hell gestrichene Holzfenster mit Sprossen. Da die bestehenden nicht ursprünglich für das Gebäude entstanden sind, wurden sie in der gleichen Art und Farbigkeit ersetzt. Zudem wurden in allen bestehenden Fens-

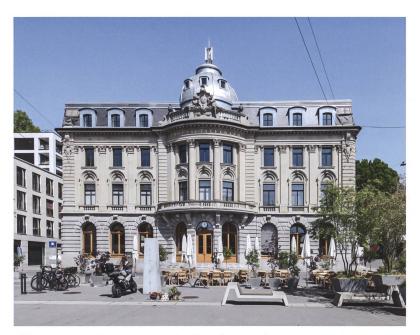
Abb. 1 Zug, Postplatz 1, Postgebäude. Ehemaliges, stattliches Postgebäude mit renovierter Natursteinfassade und neuem Schieferdach, Ansicht von Westen.

ben und andererseits die historische Substanz des Gebäudes sorgsam und in alter Handwerksmanier zu restaurieren. Beide Anliegen wurden vollumfänglich erfüllt: Unter Regie der Leutwyler Partner Architekten und in enger Zusammenarbeit mit der Denkmalpflege erfolgte 2019 bis 2022 die Totalsanierung des Postgebäudes mit zahlreichen Massnahmen an der Aussenfassade und im Innern, und im Juni 2022 konnte im Erdgeschoss das Restaurant «Più» eröffnet werden. Als eine der aufwendigsten Arbeiten stellte sich die fachgerechte Restaurierung der Sandsteinfassade heraus, die allseitig grössere Schadensbilder aufwies. Oberste Ziele dabei waren, die historische Substanz, wo möglich und soweit sinnvoll, zu erhalten, nur wirklich notwendige, sicherheitstechnisch unumgängliche Massnahmen zu ergreifen und auf «kosmetische» Interventionen (z.B. Entfernen von jüngeren Kunststeinbauteilen, Ergänzen von kleinen Fehlstellen) weitestgehend zu verzichten. So wurden nach der sanften Reinigung der Fassade mit Wasser stark sandende Bauteile mit Kieselsäureester verfestigt, grosse Fehlstellen mit Mörtel aufmodelliert, grössere Risse verpresst, Fugen, wo nötig, neu verfugt und einige Steine oder Bauteile wie z.B. Teile der Baluster ersetzt (Abb. 2). Die Putzflächen waren hingegen in einem recht guten Zustand und mussten nur leicht angeschliffen, teilweise geflickt und mit zwei mineralischen Schlemmanstrichen behandelt werden. Eine weitere zeitintensive Arbeit war die Sanierung des Mansarddachs. Neben der Dämmung mussten auch die Eterniteindeckung und grosse Teile der Spenglerarbeiten erneuert werden. Es wurde entschieden, das Dach wieder mit den historisch belegbaren Materialien, d.h. mit Naturschiefer und Zinkblechschindeln, zu decken und die Spenglerarbeiten - inklusiv der verloren gegangenen Löwen-

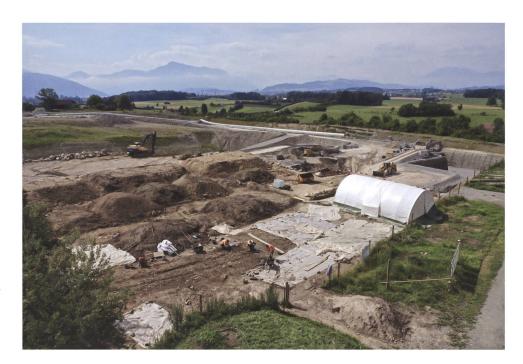
Abb. 3 Cham, Äbnetwald. Drohnenaufnahme der Grabungsfläche oberhalb des Weilers Niederwil. Am unteren Bildrand ist der römische Weg mit den beiden Karrengleisen zu erkennen.

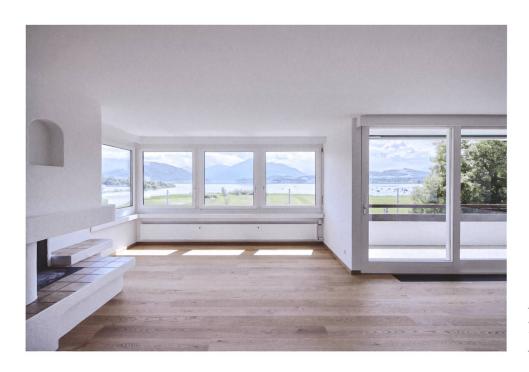
Abb. 7 **Cham, Alpenblick 8.**Der visionäre Wohnungsausbau
von damals wird den aktuellen
Ansprüchen immer noch gerecht.

Bei der nun vorgenommenen Sanierung der Wohnungen im Innern wurden die neuen Küchen mit einer offenen Theke versehen, die Bezug auf die bauzeitliche Struktur nimmt, aber Küche und Wohnzimmer visuell verbindet. Bei den Nasszellen wurden mit stimmigen Materialien und Farben die Apparaturen und Oberflächen ersetzt. Die früheren Bodenbeläge mit Parkett wurden flächendeckend wiederhergestellt. Die sehr praktische Raumeinteilung mit den Zwischentüren und Einbauschränken wurde vollständig belassen und aufgefrischt.

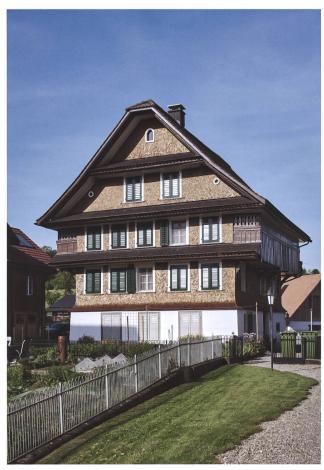
Abb. 11 **Cham, Niederwil, Kaplanenhaus.** Das Kaplanenhaus erhielt anlässlich der Fassadensanierung eine neue Farbigkeit und strahlt wieder mit den umliegenden Baudenkmälern um die Wette.

Abgesehen von Reparaturen und Ausbesserungen, fand die letzte Aussenrenovation 1985 statt (Ersatz der Fenster mit Vorfenstern durch neue Fenster mit Doppelverglasung, Reparatur und Anstrich des Schindelschirms und der Jalousien). Spätestens dann entstand vermutlich auch die an Heimatstil erinnernde Bemalung an den Holzteilen am Äusseren. Genauere Befunde zu dieser Bemalung waren nicht möglich. Bei der aktuellen Restaurierung entschieden sich die Beteiligten deshalb dafür, diese stimmige Bemalung, die seit vielen Jahrzehnten zum ortsbildprägenden Charakter des Hauses gehört, wieder aufzufrischen. Einzig beim neuen Schindelschirm wurde auf eine Wiederanbringung des ehemaligen braunen Anstrichs verzichtet, da die neuen Holzschindeln der Fassade ohne weitere Bemalung eine schöne und lebendige Ansicht verleihen. Aus bauphysikalischen Gründen erhielt der Schindelschirm neu eine 20 mm schmale Hinterlüftung. Im gemauerten Sockelgeschoss konnte eine Fensteröffnung des ehemaligen Schulzimmers wiederhergestellt werden, und die Fensterlaibungen im ersten Obergeschoss wurden wieder mit den abhandengekommenen genuteten Holzsimsen versehen. Beim Hauseingang musste eine Sandsteinbodenplatte partiell ersetzt werden. Die übrigen Bauteile wie die Holzverschalung

und Jalousieläden mussten nur ausgebessert und neu gestrichen werden. Störende Elemente wie Fliegengitter und eine Plastiküberdachung auf der Garage wurden durch passende, ortsbild- und denkmalwürdige Konstruktionen ersetzt. Bei dieser Gelegenheit erhielten die glücklichen Bewohner auch anstelle des Miniaturbadezimmers eine neue Nasszelle, und das Gebäude konnte definitiv unter Schutz gestellt werden.

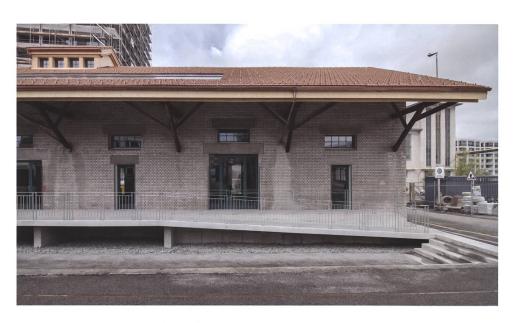
Abb. 12 Cham, Papieri, Lagerhaus. Auch ohne Schutzstatus konnte das Lagerhaus dank verantwortungsbewusster Eigentümerschaft und umsichtiger Architekten denkmalgerecht umgebaut werden.

Das gut erhaltene Gebäude wurde von der Gemeinde übernommen und einer neuen Nutzung zugeführt. Die meisten baulichen Massnahmen wurden denkmalgerecht im Sinne von additiv, minimalinvasiv und reversibel ausgeführt. Um die neue halböffentliche Freizeitnutzung durch zwei Vereine ganzjährlich zu ermöglichen, wurde das Gebäudeinnere mit zusätzlichen, isolierenden Zementsteinen vorgemauert und das Dach gedämmt. Abgesehen von zusätzlichen Eingängen und Absturzsicherungen auf den Rampen, behielt es seine

äussere Erscheinung. Im Innern wurde eine zentrale Erschliessung mit Entree, Technik, Toiletten und Treppen zu den Galerien errichtet. Dadurch entstehen zwei funktionell getrennte, grosszügige und multifunktionelle Bereiche für die beiden Mieter. Ergänzt werden die Kultur- und Freizeitangebote durch ein Bistro in einem Eisenbahnwagon auf den Geleisen, der über eine Terrasse mit der Laderampe des Lagerhauses verbunden ist.

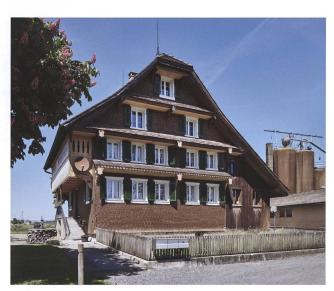
Abb. 21 Hünenberg, Marlachen 1. Gesamtansicht von Südwesten mit Hauptfassade und rekonstruierter Laube.

Der bestehende Schindelschirm stammte teilweise von 1960 und ersetzte wohl einen älteren. Er war inzwischen in einem schlechten Zustand und musste erneuert werden. Mit dem neuen Schindelschirm konnte auch das südseitig fehlende Klebdach über dem Erdgeschoss wieder rekonstruiert werden. Leider stellte sich bei der Sanierung heraus, dass die westseitige Laube in einem noch schlechteren Zustand war als zuvor vermutet, sie musste ebenfalls rekonstruiert werden. Wo möglich, wurde bei den Klebdächern mit altem Holz

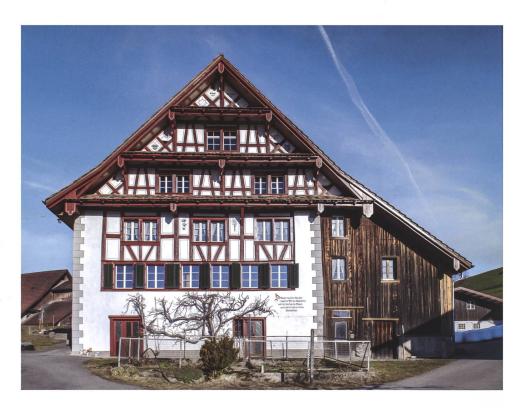
Abb. 22 Menzingen, Schwand 3. Gesamtansicht von Süden des stattlichen Hauptwohnhauses des Hofs Oberschwand mit neu renovierter Schaufassade. Neben historischen Dekorationsmalereien beleben die neu interpretierten bildlichen Darstellungen mit bäuerlicher Thematik die Fassade.

Nach umfangreichen Voruntersuchungen und Abklärungen durch die Firma Fontana & Fontana starteten die Restaurierungsarbeiten im Juni 2021. Sämtliche Oberflächen des Putzes und des Holzwerks wiesen starke Abwitterungen, Abplatzungen und Risse auf. Zudem waren die Fenster und Fensterläden im ersten Obergeschoss stark verzogen und schlossen nicht mehr richtig. Nach genaueren Untersuchungen und den ersten Reinigungen wurde klar, dass auch das Holzwerk selber – Riegelbalken, Stirnbretter, Dachuntersichten, Gebälk usw. – geflickt und teilweise ersetzt werden musste. Während der Zimmermann die defekten Holzteile reparierte und ersetzte, wurden in einem ersten Schritt um-

Nach den getätigten Reparaturarbeiten am Holzwerk und der Entfernung loser, schlecht haftender bzw. schädlicher jüngerer Anstriche wurden sämtliche sichtbaren Hölzer – mit Ausnahme der Untersichten der Klebedächer, die weiterhin ungestrichen blieben – neu mit Ölfarbe gestrichen. Während die Fenster im zweiten Obergeschoss und im Dachgeschoss, wo nötig, repariert, neu gekittet und neu gestrichen wurden, beschloss man, die vermutlich rund 100-jährigen Fenster und Vorfenster des ersten Obergeschosses zu ertüchtigen. Die Innenfenster wurden aufgedoppelt und funktionieren nun auch ohne Vorfenster. Die Fensterläden der besagten Fenster konnten nicht erhalten werden, da das Holz in einem sehr schlechten Zustand war und eine Reparatur unverhältnismässig erschien. Sie wurden daher nach dem historischen Vorbild rekonstruiert und zieren nun wieder die neu restaurierte Schaufassade.

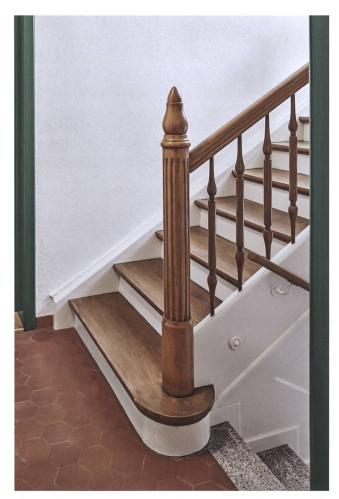
Abb. 23 Zug, Aabachstrasse 15/17 und Hertistrasse 6/8, Treppenhaus. Die Treppenhäuser der Mehrfamilienhäuser (hier Haus Hertistrasse 6/8) wurden sorgfältig restauriert und in ihrer bauzeitlichen Farbigkeit nach Befund wiederhergestellt.

2019 bis 2022 wurde die Sanierung der inzwischen einvernehmlich unter Schutz gestellten Mehrfamilienhäuser vom Architekten Rolf Schaffner mit grösster Sorgfalt ausgeführt. Mit einem punktuellen Eingriff wurde bei allen Häusern die ostseitige Fassade im Bereich des Wohnzimmers aufgebrochen und so der Raum vergrössert und gleichzeitig besser belichtet. Auf diese Weise konnte die bestehende Grundrissstruktur bewahrt und die Nutzbarkeit der Wohnungen mit nur minimalen Eingriffen wie einer zusätzlichen Toilette in den 4-Zimmer-Wohnungen, einer neuen Schiebetüre zwischen Küche und Wohnzimmer sowie einer allgemeinen Erneuerung von Küchen und Bädern stark erhöht werden. Die bauzeitliche Ausstattung, namentlich Türen, Türrahmen und, wo bestehend, Wandschränke wurden aufgefrischt. Erhalten blieben auch die noch vorhandenen bauzeitlichen Parkettböden, sie wurden jedoch zur Verbesserung von Schallund Brandschutz mit einer neuen Schicht belegt. Grosse Sorgfalt verwendete der Architekt auch auf die Sanierung der Treppenhäuser, die der Restaurator Peter Egloff restaurierte und in der originalen Farbigkeit, die durch Farbuntersuchungen am Bestand ermittelt worden war, wiederherstellte.

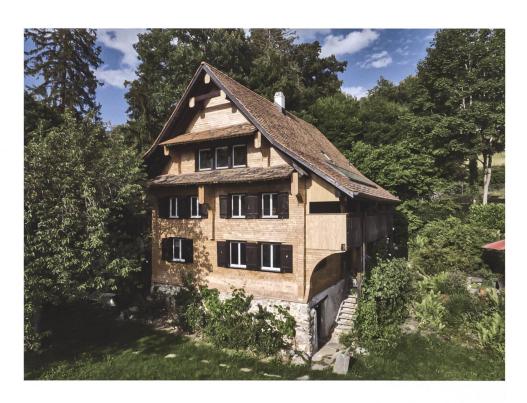
Abb. 26 Zug, Brüschrain 26, Haus Potthoff. In der Gesamtansicht von Westen kommen die neuen Lärchenschindeln gut zur Geltung.

Bei der Gesamtsanierung 2009 war die Fassadenverkleidung mit eckigen Schindeln, die wohl aus der Mitte des 20. Jahrhunderts stammte und möglicherweise eine ältere Verkleidung ersetzte, beibehalten worden. Mehr als zehn Jahre später war der Schindelschirm nun in einem so schlechten Zustand - teilweise waren Schindeln bereits abgefallen -, dass er zum Schutz der darunterliegenden Fleckwände ersetzt werden musste. Der Blockbau selbst war glücklicherweise noch intakt, hier mussten keine Flecklinge ausgetauscht werden. Einzig die Konsolen und Gewätte, d.h. die sich im Äusseren abzeichnenden Stirne der Wände, waren stark verwittert. Auf die Fleckwände wurde ein Windpapier gegen Zugluft im Inneren angebracht, darauf liegt der neue Schindelschirm. Als Schindeln wurden handgespaltene Lärchenschindeln, die sehr langlebig sind, zu einem Schlaufschirm verwendet. Bei genauem Hinsehen entdeckt man viele sorgfältig gemachte

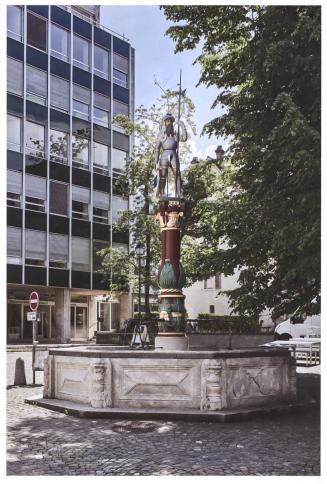
Abb. 30 Zug, Hirschenplatz, Schwarzmurerbrunnen. Der neu restaurierte Brunnen mit imposanter Brunnenfigur, Ansicht von Nordwesten.

Gemäss Bestandsbericht und Zustandsbericht von 2018, verfasst vom Steinrestaurator Vitus Wey, wies der Schwarzmurerbrunnen ähnliche Schadensbilder auf wie der Kolinbrunnen vor der Restaurierung 2018/19 (vgl. Tugium 36, 2020, 32 f.). Beim Brunnenbecken konnten Risse, Senkungen, Abplatzungen sowie relativ grosse undichte Stellen beobachtet werden. Undichte Stellen weisen oft auf statische Probleme und defekte Abdichtungen hin. Kleinere Risse und Abplatzungen zeigten sich auch bei der Säule und der Figur, zudem war deren Farbfassung in die Jahre gekommen, u. a. auch durch den jährlich wiederkehrenden, klebrigen Honigtau, welcher von den Läusen, die auf dem danebenstehenden Lindenbaum leben, abgesondert wird.

Von Dezember 2020 bis August 2021 wurde die gesamte Brunnenanlage einer sanften Restaurierung unterzogen. Am 1. Dezember demontierte man mit äusserster Vorsicht die Brunnenfigur und brachte sie ins Atelier. Dort wurde sie sorgfältig gereinigt und durch das «Atelier Martin Hüppi, Restaurator SKR, Luzern», einem Farbuntersuch unterzogen. Es stellte sich heraus, dass es sich bei der bestehenden Fassung wiederum und analog dem Kolin- bzw. dem St.-Oswald-Brunnen nicht um eine reine Ölfarbenfassung handelt. Man

entschied sich daher zur gleichen Restaurierungsmethode wie bei den anderen Altstadtbrunnen der Stadt Zug: Die Risse und Abplatzungen beim Stein sollten geflickt und die letzte Farbfassung, wo möglich, erhalten und restauriert werden. Die Vergoldungen wurden wieder aufgebaut. Nach der Reinigung der Figur wurden Risse und Kittungen bei den Knöcheln und Füssen der Statue sichtbar, die auf eine Schwächung der Statik hinwiesen. Es war daher notwendig, das rechte Bein des Kriegers mithilfe einer Chromstahlstange – analog der Kolinfigur – zu verstärken. Kapitell und Brunnensäule wurden im Gegensatz zur Figur in situ restauriert und deren Farbfassungen und Vergoldungen analog der Figur behandelt, d.h., die Farbfassungen blieben erhalten und die Vergoldungen wurden wieder aufgebaut. Sämtliche Eisenteile wie das Kronenband, die Kesseleisen, Verklammerungen, Speier und Hellebarde wurden gegen Rost behandelt und neu gefasst.

Grössere Arbeiten und Eingriffe waren auch beim Brunnenbecken nötig. Nach einer sorgfältig durchgeführten Reinigung wurden weitere Untersuchungen vorgenommen, und es konnte mit den eigentlichen restauratorischen Arbeiten begonnen werden. Leider verdichteten sich dabei die Hinweise auf statische Schäden des Brunnenbeckens, die durch die Verschiebung des Brunnens im Jahr 1969 entstanden waren. Der damals eingegossene Boden sowie eine Abdichtung konnten nicht verhindern, dass es zu Senkungen und somit zu grösseren Rissbildungen und undichten Stellen im Becken kam. Zusammen mit dem Bauingenieur Josef Müller, dem Restaurator Vitus Wey und der städtischen Behörde wurde entschieden, dass der bestehende Bodenüberzug des Beckens sorgfältig bis auf den historischen Boden entfernt werden soll, ebenso die defekte Abdichtung. Danach wurde der erhalten gebliebene historische Boden geschützt, mit einer zusätzlichen Bodenplatte aus Beton verstärkt und das Becken wieder abgedichtet. Beim Brunnenbecken selbst konnten einige grosse Schadstellen sorgfältig ausgehauen und mit Steinrestaurierungsmörtel ergänzt werden. Weiter wurden alle Fugen mit einem weicheren Fugenmörtel ersetzt und erneuert.

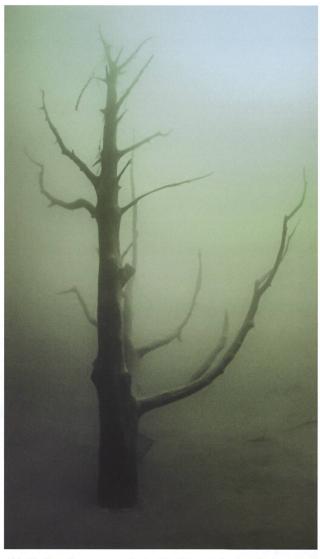
Abb. 35 Zug, Zugersee vor Seebad Seeliken. Aufrecht stehender Kirschbaum in rund 20 m Wassertiefe vor der südwestlichen Begrenzungsboje des Badibereichs, 50 m vom Ufer entfernt. Kleinere, empfindlichere Äste und Zweige fehlen bereits, im Stammbereich sind mehrere von Tauchern im Baum aufgehängte Schilder erkennbar. Blick gegen Norden.

In Taucherkreisen ist im See vor der Seeliken-Badi schon lange ein Baum bekannt, der in etwas mehr als 20 m Tiefe aufrecht auf dem hier leicht abfallenden schlickig-seekreidigen Seegrund, der Halde, steht. Mit 8 m Höhe bildet er eine imposante Unterwasser-Landmarke (Abb. 35). Diese wurde früher gerne angetaucht, wie etwa die im Geäst aufgehängte Frontplatte eines Spielautomaten («Astromint») zeigt. Heute ist die Seeliken als Tauchplatz aber, wohl durch die zunehmenden Badeaktivitäten und den mangels Parkmöglichkeit unbequemen Zugang, aus der Nutzung gefallen, die Existenz des Baumes weitgehend in Vergessenheit geraten. Im Zusammenhang mit den Abklärungen der ehrenamtlich archäologisch tätigen ATP-Taucher zu den «sublakustren Baumstrünken» vor dem Chamer Ufer (vgl. Kurzbericht Cham, Strandplatte vor Villette und St. Andreas, S. 43-46) rückte der Seeliken-Baum als Vergleichsobjekt wieder in das Blickfeld, sodass der Baum – mit tatkräftiger Unterstützung durch die Tauchgruppe der SLRG-Sektion Zug – im März vergangenen Jahres lokalisiert und in der Folge mehrfach betaucht werden konnte.

Die Position des Baumes ist knapp ausserhalb der Seeliken-Badi, unweit des Bojensteins ihrer südwestlichsten Markierungsboje. An dieser Stelle zeigt sich in der Seebodentopografie deutlich die Rinne eines Uferabbruchs, nach Süden und, unschärfer, nach Norden schliessen sich weitere Abrissnischen an (Abb. 36). Eine erste Holzprobe vom untersten, landseitigen Ast des Baumes konnte als Steinobstgewächs (*Prunus sp.*) bestimmt werden. Da sich die verschiedenen Arten der Gattung *Prunus* holzanatomisch aber nur schwer unterscheiden lassen, war eine sichere Artzuweisung zunächst nicht möglich. Mithilfe einer zweiten Holzprobe aus dem Stammbereich liess sich die Einordnung des Baumes als *Prunus avium* aber sehr wahrscheinlich machen. Es handelt

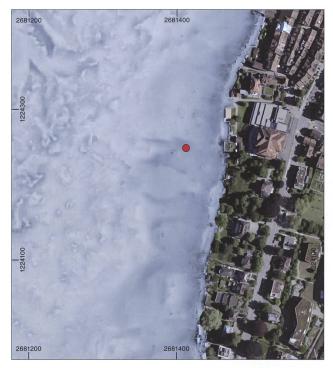
Abb. 36 Zug, Zugersee vor Seebad Seeliken. Lage des Kirschbaumes (roter Punkt) im See vor Casino und Seeliken-Badi, in der Seebodentopografie sind hier eine Reihe von Rinnen von Uferabbrüchen zu erkennen. Bei dem unruhig wirkenden Bereich im tieferen Wasser links im Bild handelt es sich um die Akkumulationszone des abgegangenen Materials der verschiedenen Rutschungen, unter anderem auch der Altstadtrutschung von 1435.
