Zeitschrift: Tugium: Jahrbuch des Staatsarchivs des Kantons Zug, des Amtes für

Band: 39 (2023)

Amt für Denkmalpflege und Archäologie

Das Jahr im Überblick

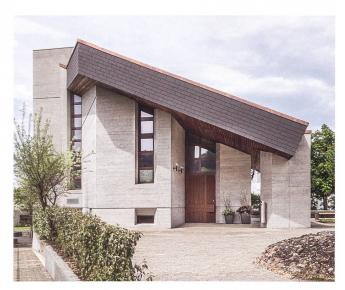
Abb. 2 Aussenansicht von Süden mit Vorplatz und Eingangssituation. Mit der Betonsanierung erhielt das durch frühere Massnahmen verunklärte Fassadenbild wieder einen einheitlichen Ausdruck.

Der geschickt auf der Topografie des Hügels angeordnete Kirchenbau erhebt sich über aufgefächertem Grundriss und tritt als expressiv modelliertes Sichtbeton-Volumen in Erscheinung (Abb. 2). An der nordwestlichen Gebäudeecke ragt ein markanter, aus dem Kirchenraum herauswachsender Turm mit dreiteiligem offenem Geläut auf (Abb. 1). Ein wuchtiges, eternitverkleidetes Pultdach deckt die Kirche und prägt deren Süd- und Ostansicht. Neben der plastisch geformten, scharf geschnittenen Gebäudehülle kennzeichnet vor allem die «Béton Brut»-Materialisierung mit sägeroher Brettschalungsstruktur die äussere Gesamterscheinung. Im Innern dominieren grober Kellenwurfputz, Sichtbeton, Klinker und Holz. Das Erdgeschoss nimmt den Kirchenraum, eine Sakristei und eine Vorhalle auf, im Untergeschoss finden sich ein unterteilbarer Mehrzweckraum, Gemeinschaftsräume, Toiletten und Kellerräume.

Rissbildung entstandene Feuchtigkeitsprobleme eine grössere Sanierung der Sichtbetonfassade nötig. Der dazu aussen angebrachte Schutzanstrich überdeckte das Schalungsbild in den betroffenen Bereichen. 2001 wurden die ursprünglichen, feingliedrigen Holzfenster (Meranti-Tropenholz) im gesamten Bau mit Ausnahme des Eingangsbereichs durch neue Holz-Metall-Fenster ersetzt.

Dem Architekten Oliver Guntli und dem Landschaftsarchitekten Benedikt Stähli ist es gelungen, diese Zielsetzung mit wenigen, aber präzisen Massnahmen zu erreichen. Aufgrund von neuen Rissen und Abplatzungen stand hauptsächlich die Sanierung der Betonfassade an, was die Gelegenheit bot, dem etwas verunklärten Fassadenbild wieder einen einheitlichen Ausdruck zu verleihen. Auch war es an der Zeit, die spröd gewordenen Eternitschiefer durch neuen, asbestfreien zu ersetzen. Der bestehende, östliche Seiteneingang in den Kirchenraum wird zum barrierefreien Zugang über eine

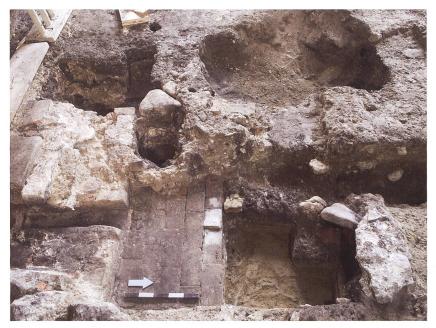
Abb. 3 Die Ausgrabungen im seeseitigen Erdgeschossraum förderten Befunde zutage, die von einer ehemaligen Schmiedewerkstatt stammen.

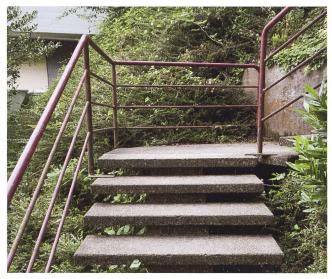
Abb. 3 Eine schlichte Bauweise prägt die Architektur: Holmentreppe mit frei fliegenden Trittstufen, Geländer aus verschweissten Rundrohrprofilen, ursprünglich feuerverzinkt.

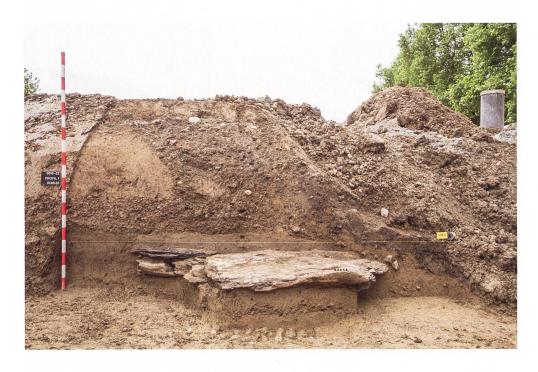
Abb. 7 Baar, Sternmattstrasse 10, Erweiterung Schulanlage Sternmatt 1. Die beiden Steinplatten und der sie umgebende Humushorizont nach Anlage eines ersten Profils in der Baggerböschung, überdeckt werden die Steinplatten von Schwemmsedimenten der Lorze, schräg von links oben nach rechts unten zieht sich eine moderne Störung durch das Profil.

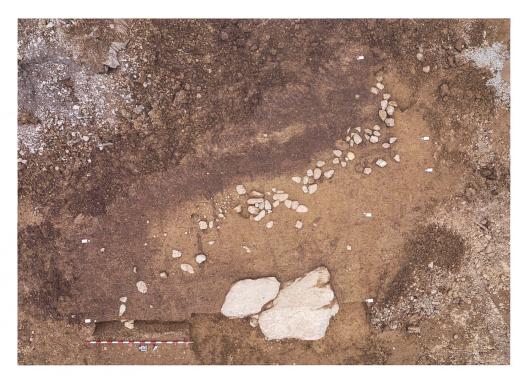
Abb. 8 Baar, Sternmattstrasse 10, Erweiterung Schulanlage Sternmatt 1. Senkrechtluftbild der Grabungsfläche nach Abbaggern der Deckschichten und Freilegen der beiden Steinplatten. Hinter den Steinplatten entlang zieht eine unregelmässig-lockere Steinsetzung, dahinter sackt die Stratigrafie muldenförmig ab. Zwischen Steinreihe und Steinplatten ist ein orthogonales Gitter aus dunkel verfüllten, kleinen Gräbchen sichtbar, die als Pflugspuren zu deuten sind.

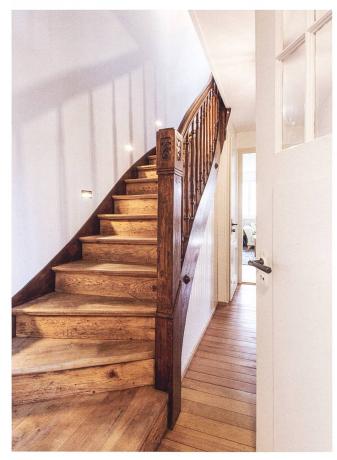
Abb. 15 **Cham, Gartenstrasse 16.** Bei der Innensanierung wurden Böden und Treppen sorgfältig restauriert und neu geölt, Wandtäfer und Türen mit Leinölfarbe neu gestrichen.

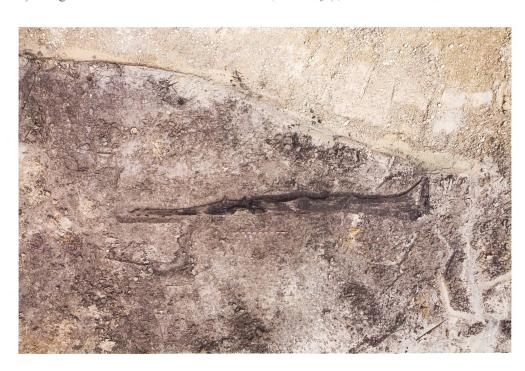
Abb. 17 Cham, Hagendorn, Werkserweiterung Fensterfabrik. Senkrechtbild eines der frühholozänen Eichenstämme (FK 27/34) in Fundlage. Der Baumstamm ist in einer mit feinkörnig-schwärzlichem Verlandungssediment verfüllten Fliessrinne eingelagert, das organische Verlandungssediment der Fliessrinne grenzt sich scharf von den ockerfarbenen Lorzenschottern darüber ab.

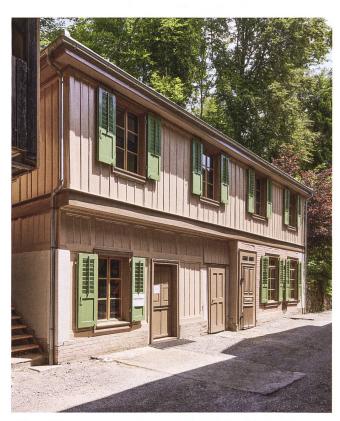
Abb. 29 Menzingen, Schönbrunn, Werkstattgebäude. Ansicht von Nordwesten. Bei der sanften Restaurierung des Gebäudes wurden nicht nur Mauerwerk und Holzverschalung saniert und repariert, sondern auch Türen, Fenster, Fensterläden und Gitter blieben erhalten und wurden nach historischem Befund wieder neu gefasst.

Die aktuelle Restaurierung betraf den südlichen der beiden ehemaligen Ökonomiebauten der Kuranstalt (Ass.-Nr. 253g). Er wird heute von der Stiftung Zuwebe als Verkaufsladen für die Erzeugnisse des von ihr bewirtschafteten Gartens oberhalb des Lassalle-Hauses sowie als Garderobe, Werkstatt und Lager genutzt. Die Stiftung begleitet Menschen mit Beeinträchtigung im Arbeits-, Ausbildungs- und Wohnbereich und unterstützt sie bei der Integration. Das Gebäude wurde sanft restauriert und mit einem neuen Dach versehen. Dabei wurde die Holzverschalung repariert und neu gestrichen, stark beschädigte Teile wurden ersetzt. Ebenso wurde das Mauerwerk saniert und gestrichen. Türen, Fenster, Fensterläden und Gitter konnten erhalten werden und wurden neu gefasst. Wo nötig, wurden Türen und Fenster ertüchtigt. Als Entscheidungsgrundlage für die Wahl der Materialien und Farben an den Fassaden untersuchten die Restauratoren die verschiedenen Bauteile im Detail. Dabei konnten sie von der bauzeitlichen Farbigkeit noch zahlreiche Spuren finden, weil die Gebäude bis heute nur sehr wenige Renovationen erfahren hatten. Es zeigte sich, dass die beiden aneinandergebauten Gebäude ursprünglich farblich verschieden gestaltet waren. Für die neue Farbgebung des Werkstattgebäudes orientierte man sich schliesslich an der aufgefundenen ersten Fassung.

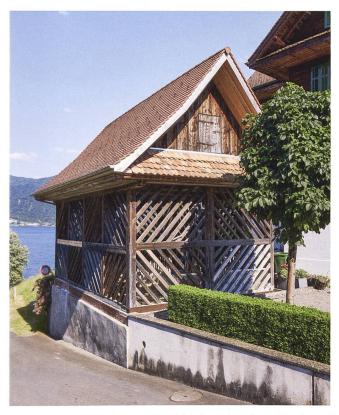
Abb. 30 Risch, Rischerstrasse 23, Holzschopf. Ansicht von Nordwesten. Der neu restaurierte Holzschopf neben dem Pfarrhaus stammt aus dem ersten Viertel des 19. Jahrhunderts und trägt, als einziges erhaltenes historisches Nebengebäude, zur typologischen Vielfalt des ehemals bäuerlichen Kirchweilers Risch bei.

Der zierliche Ständerbau erhebt sich über einem rechteckigen Grundriss und trägt ein geknicktes Satteldach. Ein Klebdach auf Traufhöhe gliedert jeweils die Giebelseiten. Das verbretterte Dachgeschoss mit gefelderten Dachuntersichten ist dadurch klar vom Erdgeschoss abgesetzt. Dieses besteht aus einem diagonalen Balkenraster mit offen ausgefachten Wandfeldern, die in der Gesamtansicht zu einem Rautenmuster zusammengefügt sind.

Der Schopf wurde 2021 instand gestellt. Dabei wurden verfaulte oder beschädigte Holzelemente des Ständerbaus sowie der Dachkonstruktion sorgsam ersetzt. Dachrinnen, Ablaufrohre sowie Trauf- und Randblech wurden ausgewechselt und das Dach mit Ton-Biberschwanzziegeln neu eingedeckt.

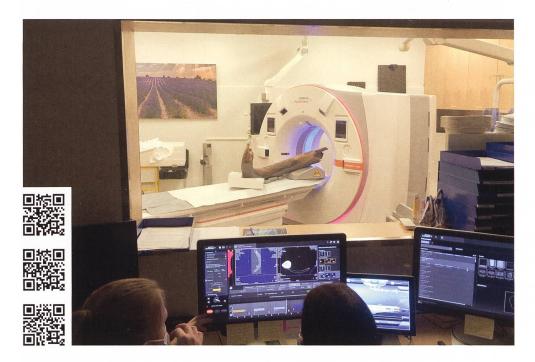
Abb. 31 Risch, Rotkreuz, Industriestrasse 6. Der Mammutstosszahn im Computertomografen am Institut für Radiologie des Kantonsspitals Baden. Die QR-Codes führen zu einem YouTube-Beitrag des Kantonsspitals Baden (oben) und zu einem Beitrag auf Tele MI (Mitte), die beide über den speziellen «Patienten» berichten, sowie zu einem 3D-Modell des Stosszahns (unten).

nur teilweise in den Messbereich der CT-Geräte und konnte so teils nicht vollständig erfasst werden, teils liessen sich die Binnenstrukturen des Elfenbeins mangels Bildkontrast nicht ausreichend abbilden. Nun bot sich aufgrund technischer Weiterentwicklungen eine neue Möglichkeit. Am Institut für Radiologie des Kantonsspitals Baden wurde im Februar 2021 ein neues CT-Gerät vom Typ Siemens Somatom x.ceed in Betrieb genommen, das im Vergleich zu bisherigen medizinischen CTs eine vergrösserte sog. «Gantry» mit einer 82 cm weiten Öffnung aufweist und zudem ein deutlich erweitertes Untersuchungsfeld bietet. Im Rahmen verschiedener Tests dieses neuen Gerätes ist es nun erstmals gelungen, den 206 cm langen, an der Basis 16 cm starken Rotkreuzer Stosszahn in einem Stück zu scannen. Viel Platz blieb dabei nicht - durch die helixartig in sich verdrehte Form des Stosszahns nimmt dieser eine lichte Weite von 80 cm ein, sodass zur Wand der «Röhre» nur noch je ein Zentimeter Luft blieb (Abb. 31).

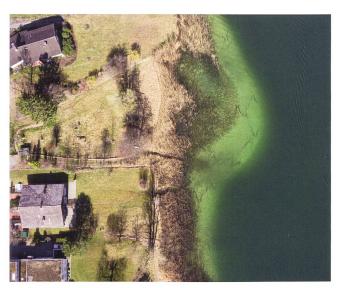
Abb. 33 Unterägeri, Ägerisee, Flachwasser vor Riederen. Fischfache im Flachwasser nördlich des Strandbades Unterägeri und südlich des Lorzenausflusses, die trichterförmigen Einzelelemente der Fischfanganlage sind im senkrechten Nahbereichsluftbild gut zu erkennen.

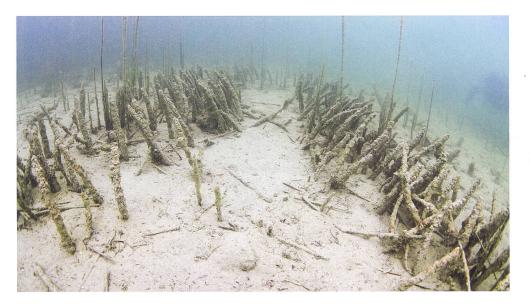
Abb. 34 Unterägeri, Ägerisee, Flachwasser vor Riederen. Die Fischfache, hier einer der Fangtrichter südlich der Hüribachmündung, sind grösstenteils noch sehr gut erhalten. Die hohe Dichte der die Seitenwände bildenden Stickel deutet auf eine längere Nutzung mit zahlreichen Reparaturen und Erneuerungen.

ten Zugersee liegen die älteren, sich auf den früher deutlich höheren Wasserstand beziehenden Anlagen heute an Land. Im Bereich Cham-Alpenblick und Hünenberg-See etwa haben sich mehrere mittelalterliche Fangtrichter im noch immer gut durchfeuchteten Sediment erhalten und konnten bei Ausgrabungen dokumentiert und beprobt werden. Die jüngeren Fischfache des Zugersees liegen dagegen noch heute im See, in direkter Nähe zum Ufer, in Wassertiefen von rund einem Meter oder weniger. 1857 hat auch der Ägerisee eine Absenkung erfahren - im Zusammenhang mit der Nutzung der Wasserkraft der Lorze für die neu entstehende Textilindustrie im Ägerital wurde auch hier das Lorzenbett abgegraben und der Seepegel dadurch um rund einen Meter gesenkt. Die heutige Lage der Fischfache auf der Strandplatte in nur 1-1,5 m Wassertiefe könnte, zusammen mit der guten Erhaltung, darauf hinweisen, dass die Anlagen sich auf den heutigen Wasserspiegel beziehen und damit nach 1857 zu datieren sind; die unterschiedliche Ausrichtung der einzelnen Leittrichter deu-

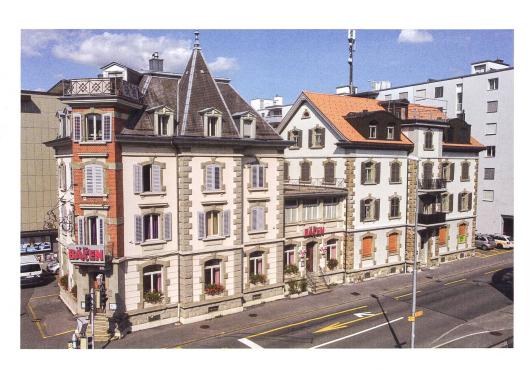
Abb. 41 Zug, Metallstrasse 1.
Aussenansicht von Südwesten.
Das Wohn- und Geschäftshaus
Metallstrasse 1 (rechts im Bild)
wurde zusammen mit dem Gasthaus Bären kurz vor 1900 errichtet. Die jüngst abgeschlossene
Aussensanierung lässt sein
reichhaltiges Fassadendekor aus
der Blütezeit des Historismus
wieder voll zur Geltung kommen.

schäftshaus. Für die Vorbereitung der Massnahme untersuchte das beauftragte Architekturbüro zunächst die gesamte Gebäudehülle. Die Bestandesaufnahme ergab, dass zahlreiche Bauteile stark renovationsbedürftig waren. Die Fassaden wiesen teilweise massive Risse auf, Natursteingewände, Fensterläden, die Rollläden im Erdgeschoss, die Dachuntersichten und die Dachziegel waren beschädigt. In Zusammenarbeit mit der Denkmalpflege planten die Architekten in der Folge eine Instandstellung der Gebäudehülle, die im Jahr 2022 durchgeführt wurde. Gleichzeitig wurde im Innern das Treppenhaus neu gestrichen, und der Brandschutz forderte die Ertüchtigung der nicht bauzeitlichen Wohnungsabschluss- und der Kellerabgangstüren sowie einiger Böden und Decken.

Für die Sanierung des Äusseren wurde die Fassade zunächst sanft gereinigt, um loses Material (Farbe, Verputz etc.) zu entfernen. Anschliessend wurden schadhafte Stellen und Risse am Verputz freigelegt und geflickt, Natursteingewände restauriert und, wo nötig, reprofiliert. Die Stirnen der Stahlbetonbalkonplatten mussten mitsamt Konsolen an der Südfassade ebenfalls saniert werden. Die Fenster im Treppenhaus, die noch aus der Bauzeit von 1897 stammen, blieben erhalten und wurden aufgefrischt. Keinen historischen Fensterbestand mehr wiesen die Wohn- und Geschäftsräume auf. Sie erhielten neue Fenster, die sich in der Unterteilung am ursprünglichen Bestand orientieren, der auf alten Fotografien gut dokumentiert ist. Ihre Beschläge wurden nach dem Vorbild der Treppenhausfenster rekonstruiert. Fenster- und Fenstertürläden inklusive Rückhalter und Kloben in den Obergeschossen wurden restauriert, die Fenster im Erdgeschoss erhielten neue und sehr schmucke Naturholz-Rollläden. Das Dach wurde ebenfalls saniert und mit neuen Biberschwanzziegeln in naturroter Farbe mit Spitzschnitt eingedeckt, wobei die 1989 eingebauten grossen, halbrunden Dachgauben im Sinne der Bestandesgarantie erhalten blieben.

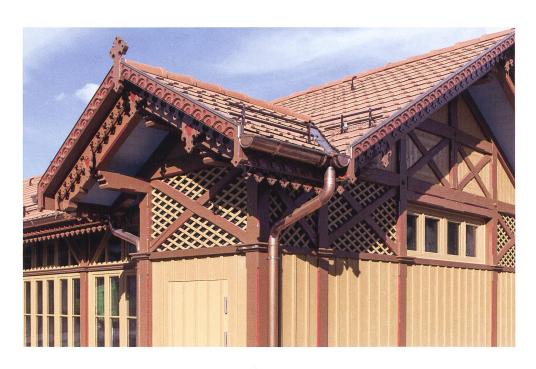
Abb. 50 **Zug, Zugerberg, Schönfels 5.** Das Holzwerk
wurde sorgfältig demontiert und
nach der Restaurierung in der
Werkstatt, um nötige Ersatzteile
ergänzt, vor Ort wieder aufgebaut.

Werkstätte zum Empfangsgebäude wieder instand gesetzt werden (Abb. 50). Die letzten Ölfarbanstriche waren verwittert, die Dacheindeckung wies Schäden auf und einzelne Holzelemente waren so stark verfault, dass sie nicht mehr zu retten waren. Um den Pavillon zu restaurieren, wurde dieser in seine Einzelteile zerlegt und in die Werkstatt von Xaver Keiser nach Zug gebracht. Vor dem Rückbau haben die Architekten Röck Baggenstos, die Malerfirma Fontana & Fontana und die Zimmerei Xaver Keiser das Gebäude sorgfältig analysiert und zusammen mit der kantonalen Denkmalpflege die baulichen Massnahmen erarbeitet. Um die Raumbedürfnisse an die künftige Nutzung zu erfüllen, wurde das Gebäude neu vollständig unterkellert. Diesem aus denkmalpflegerischer Sicht kritischen Vorgehen konnte hier zugestimmt werden, weil sich im Verlaufe der Planung erwiesen hatte, dass der Sockel, auf dem die Holzkonstruktion stand, von Feuchte- und Salzeinwirkung so stark beschädigt war, dass er ohnehin komplett erneuert werden musste. Der gesamte Oberbau wurde sorgfältig abgebaut, in die Holzwerkstatt zur Restaurierung gebracht, dann vor Ort wieder zusammengesetzt, wo nötig, mit zusätzlichen Holzbauteilen verstärkt

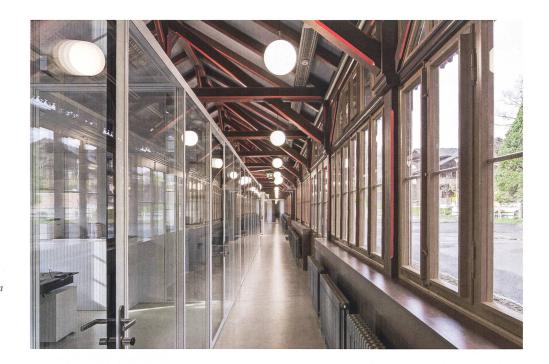
Abb. 51 Zug, Zugerberg, Schönfels 5. Das innere Raumkonzept besteht aus eingebauten Boxen, die jederzeit wieder entfernt werden können, ohne die historische Bausubstanz zu beschädigen.
