**Zeitschrift:** Tugium : Jahrbuch des Staatsarchivs des Kantons Zug, des Amtes für Denkmalpflege und Archäologie, des Kantonalen Museums für Urgeschichte Zug und der Burg Zug

# Amt für Denkmalpflege und Archäologie

# Ausgewählte Objekte und Kurzberichte

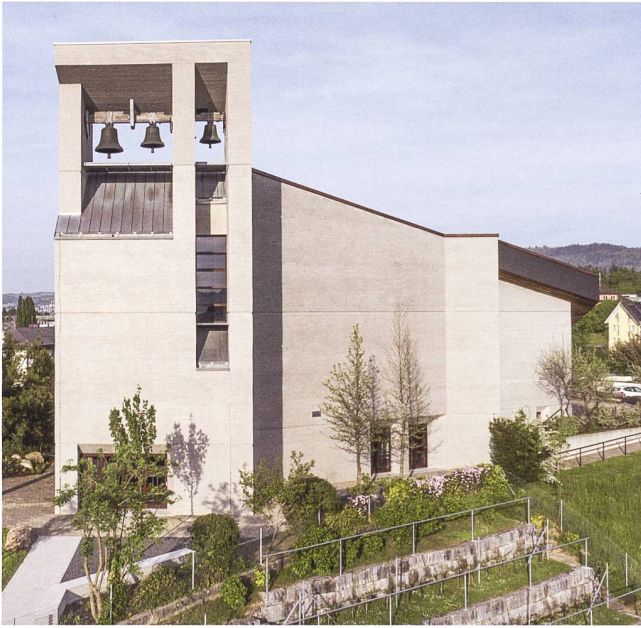
Abb. 1 Risch, Reformierte Kirche Rotkreuz. Ansicht von Westen. Der Kirchturm mit offenem Geläut wächst gewissermassen aus dem Kirchenraum heraus.

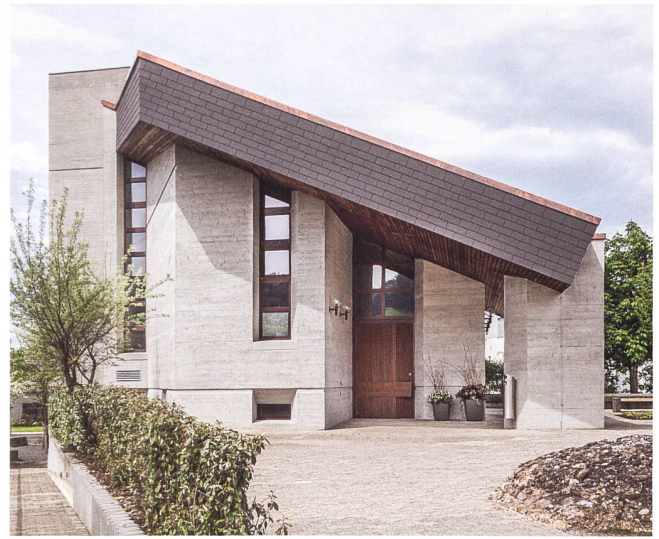
Abb. 2 Aussenansicht von Süden mit Vorplatz und Eingangssituation. Mit der Betonsanierung erhielt das durch frühere Massnahmen verunklärte Fassadenbild wieder einen einheitlichen Ausdruck.

Der geschickt auf der Topografie des Hügels angeordnete Kirchenbau erhebt sich über aufgefächertem Grundriss und tritt als expressiv modelliertes Sichtbeton-Volumen in Erscheinung (Abb. 2). An der nordwestlichen Gebäudeecke ragt ein markanter, aus dem Kirchenraum herauswachsender Turm mit dreiteiligem offenem Geläut auf (Abb. 1). Ein wuchtiges, eternitverkleidetes Pultdach deckt die Kirche und prägt deren Süd- und Ostansicht. Neben der plastisch geformten, scharf geschnittenen Gebäudehülle kennzeichnet vor allem die «Béton Brut»-Materialisierung mit sägeroher Brettchalungsstruktur die äussere Gesamterscheinung. Im Innern dominieren grober Kellenwurfputz, Sichtbeton, Klinker und Holz. Das Erdgeschoss nimmt den Kirchenraum, eine Sakristei und eine Vorhalle auf, im Untergeschoss finden sich ein unterteilbarer Mehrzweckraum, Gemeinschaftsräume, Toiletten und Kellerräume.

Dem Architekten Oliver Guntli und dem Landschaftsarchitekten Benedikt Stähli ist es gelungen, diese Zielsetzung mit wenigen, aber präzisen Massnahmen zu erreichen. Aufgrund von neuen Rissen und Abplatzungen stand hauptsächlich die Sanierung der Betonfassade an, was die Gelegenheit bot, dem etwas verunklärten Fassadenbild wieder einen einheitlichen Ausdruck zu verleihen. Auch war es an der Zeit, die spröde gewordenen Eternitschiefer durch neuen, asbestfreien zu ersetzen. Der bestehende, östliche Seiteneingang in den Kirchenraum wird zum barrierefreien Zugang über eine

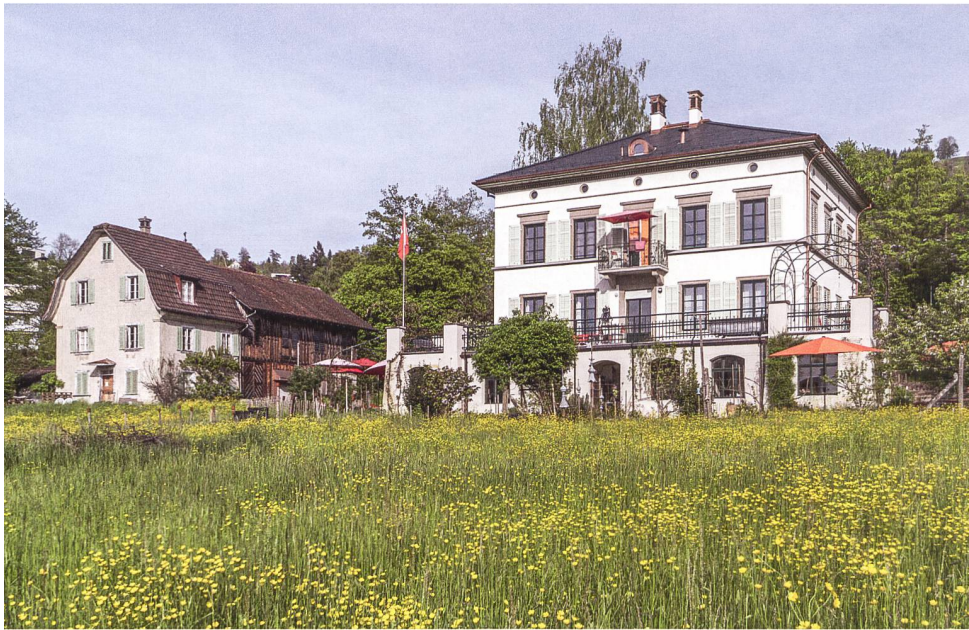
Abb. 1 Zug, Kirchmattstrasse 1. Die repräsentative Villa Marchand erstrahlt nach einer sorgfältigen Fassadensanierung in neuem Glanz.

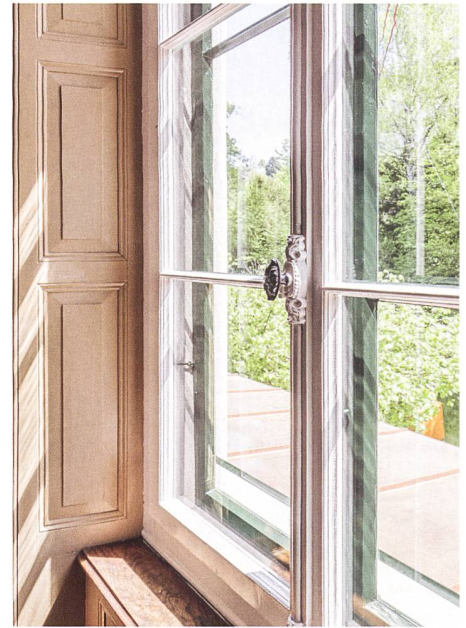
Abb. 4 Die bauzeitlichen Fenster mit ihren zeit-typischen Beschlägen wurden sorgsam aufgearbeitet und mit Isolierglas ausgestattet.

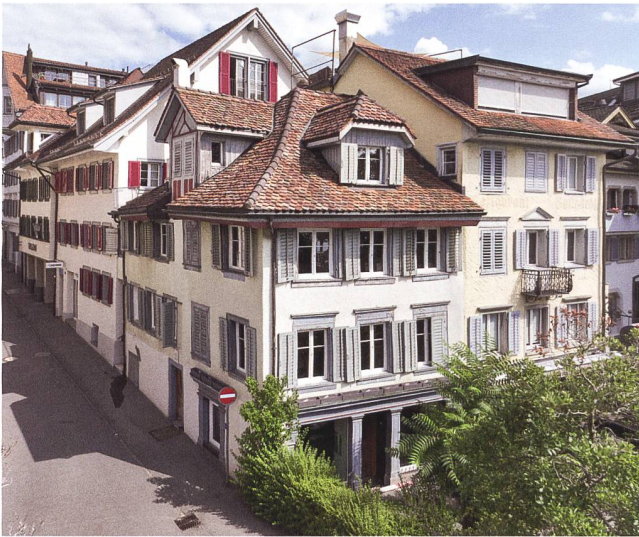
Abb. 1 Zug, Seestrasse 1. An der Ecke Seestrasse/Raingässli wuchsen mehrere Häuser und Hausteile zum heutigen Gebäude zusammen.

Die Eckparzelle Raingässli/Seestrasse wurde offensichtlich mehrfach überbaut und bot spätestens ab dem 17. Jahrhundert sogar Platz für zwei Gebäude. Dies belegen nicht nur die unter zwei getrennten Nummern geführten Eintragungen im Schatzungsregister der Brandassekuranz, sondern auch eine Klage, die 1697 beim Zuger Stadtrat einging: Kaspar Frikart, damaliger Besitzer des Eckgebäudes, klagte, sein Haus werde durch das Dachwasser des östlich angrenzenden Nachbarhauses von Hans Adam Fridlin selig geschädigt.

Wie diese beiden separat überdachten Häuser an der Seestrasse 1 genau aussahen, wissen wir allerdings nicht, denn die Vorgängerüberbauung wurde 1780/81 durch den heutigen Fachwerkbau ersetzt. Das gleichzeitig errichtete Sparrendach mit stehendem Dachstuhl stösst im Süden gegen das «Restau-

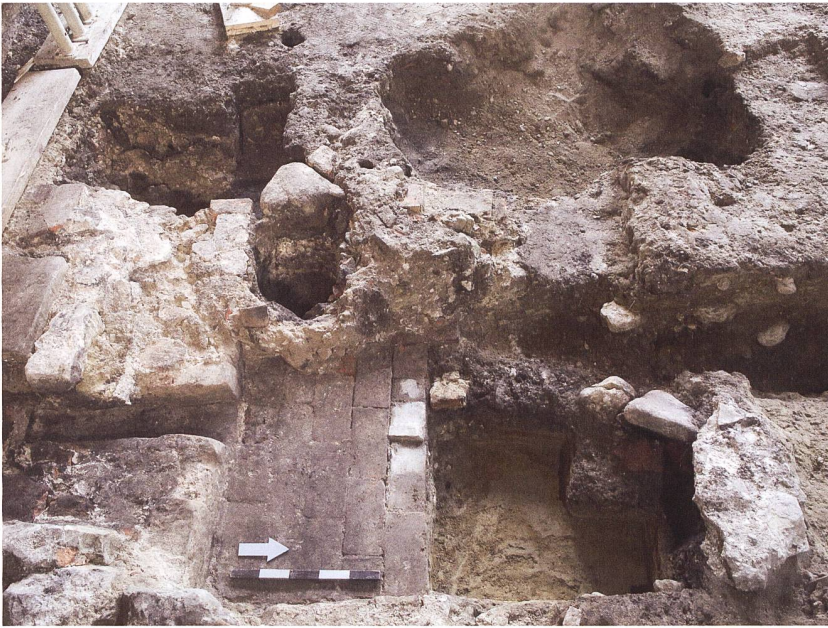
Abb. 3 Die Ausgrabungen im seeseitigen Erdgeschossraum förderten Befunde zutage, die von einer ehemaligen Schmiedewerkstatt stammen.

Eine kleine Ausgrabung im seeseitigen Erdgeschoss des Hauses Seestrasse 1 brachte verschiedene Befunde zutage, die auf eine Nutzung als Schmiede hinweisen: Eine mit Tonplatten belegte Arbeitsfläche oder -plattform, ein von zwei kurzen Zungenmauern begrenzter Kanal, eine kreisrunde, sorgfältig mit Mörtel ausgestrichene Grube und mehrere von Steinen oder verkohlten Staketen eingefasste Vertiefungen und Mulden waren mit viel Schlacke und Holzkohle angefüllt (Abb. 3). Die genannten Strukturen waren in eine fast 1 m mächtige Schicht eingetieft, die Funde aus der Zeit um 1800 enthielt. Dazu gehören Irdenware mit Spritzdekor bzw. Sprenkelung, Irdenware mit schwarzbrauner Manganglasur sowie ein Tonpfeifenfragment mit dem Stempelaufdruck «GOUDA». Passend zu den Befunden sind für das Jahr 1815 ein Melchior und dessen Sohn Fidel Schwerzmann, beide Schmiedemeister, als Hausbesitzer belegt.

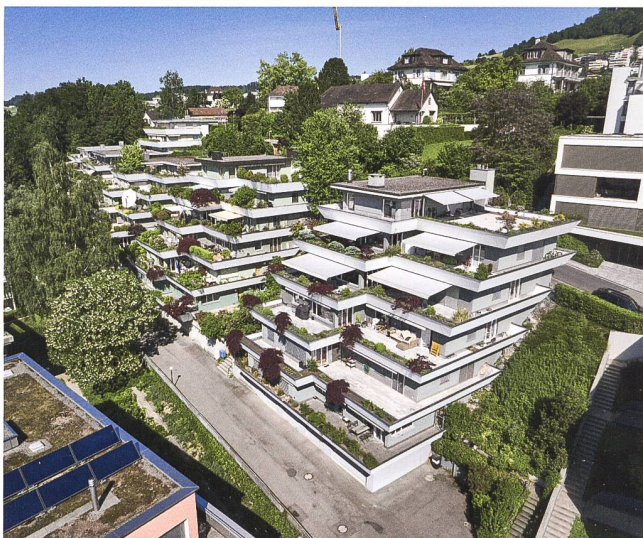
Abb. 1 Zug, Terrassenhäuser. 1958–1961 erbaut von Fritz Stucky und Rudolf Meuli, Zug.

Die zwischen 1958 und 1961 vom Architekturbüro Stucky und Meuli erbauten Terrassenhäuser haben als erste Terrassenhäuser der Schweiz eine herausragende architektur- und sozialhistorische Bedeutung (Abb. 1). Vom Zuger Regierungsrat 2019 unter Denkmalschutz gestellt, stellt der Erhalt der gesamtheitlich konzipierten Anlage in ihrer Substanz und Erscheinung eine Herausforderung dar. Ein vom Amt für Denkmalpflege und Archäologie erarbeiteter Gestaltungsleitfaden unterstützt Eigentümerinnen, Planer und Behörden nun in dieser Aufgabe.

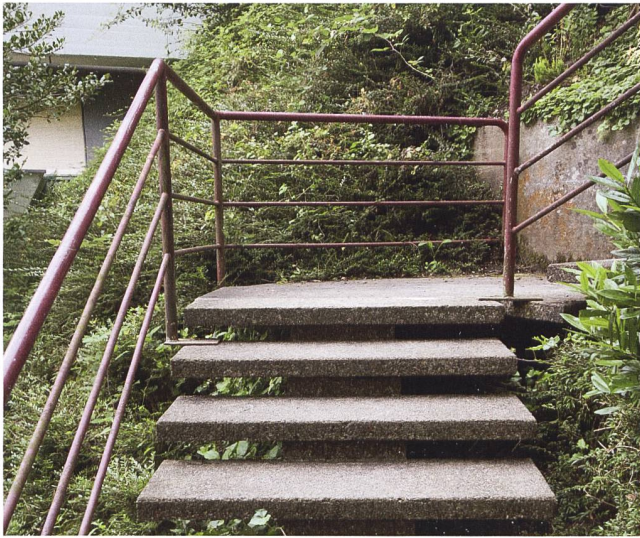
Abb. 3 Eine schlichte Bauweise prägt die Architektur: Holmentreppe mit frei fliegenden Trittstufen, Geländer aus verschweissten Rundrohrprofilen, ursprünglich feuerverzinkt.

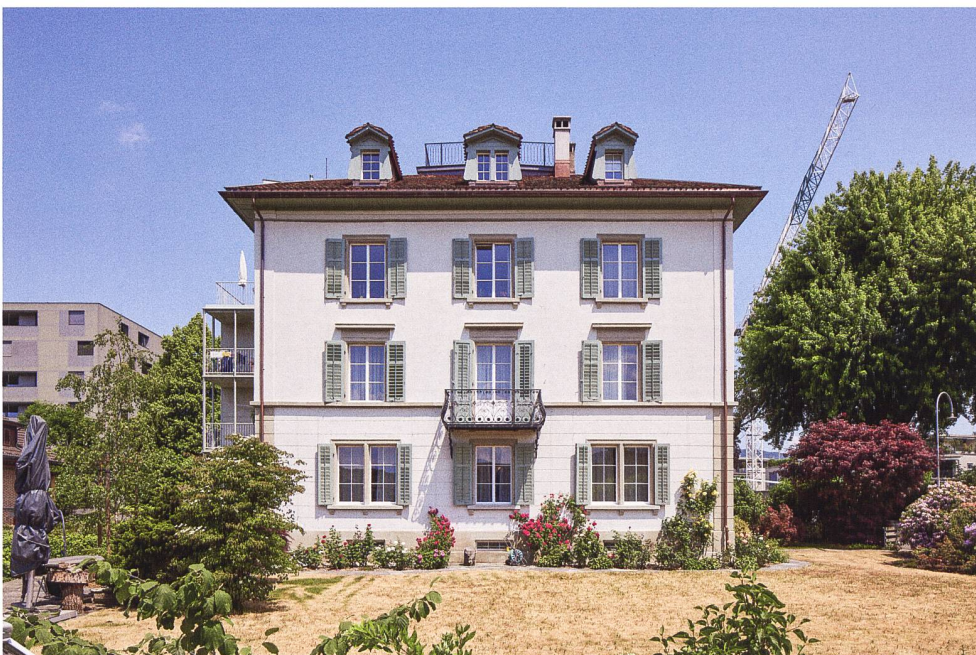
*Abb. 4 Baar, Obermühle 1. Ansicht von Süden. Das herrschaftliche Wohnhaus von 1872/73, in dem auch die Büroräume des Mühlebetriebs untergebracht waren, wurde um einen sorgfältig gestalteten Anbau ergänzt. So kann die neue obere Wohnung erschlossen werden, ohne wertvolle innere Substanz zerstören zu müssen.*

Im Jahr 2019 wurde das Haus unter Denkmalschutz gestellt und die zweigeschossige Wohnung im ersten und zweiten Obergeschoss sanft renoviert. Um das Haus mit dem Einbau einer zweiten, ebenfalls zweigeschossigen Wohnung für die Zukunft zu rüsten, wurde 2020/21 das Dach ausgebaut und ein neues Treppenhaus mit Lift anstelle des Garagenbaus realisiert (Abb. 4).

sung und den dadurch notwendig werdenden Eingriffen in die historische Bausubstanz getroffen. Im Sinne des Baudenkmals, d. h. um die historische Bausubstanz innen wie aussen bestmöglich zu schonen, fiel die Entscheidung auf ein neues, aussenliegendes Treppenhaus, das möglichst wenig an den Altbau anstossen und sich dem Hauptbau optisch und in der Dimensionierung unterordnen sollte. Der Anbau wurde an der Westseite des Hauses in Rasterbauweise aus Metall mit grünlichgrau gestrichenen Aluminium- bzw. geätzten Kathedralglasfüllungen realisiert. Jedes Geschoss inklusiv Dachgeschoss kann nun separat über einen schmalen Steg mit dem neuen Anbau erschlossen werden und erhält so gleichzeitig einen kleinen Aussenraum. Die Renovationen und Umbauten am Altbau betrafen vor allem die Fassaden, das dritte Obergeschoss, das historische Treppenhaus und das Dachgeschoss. Während die Aussenfassade sanft renoviert wurde – u. a. Neuanstrich des Putzes und der Fensterläden, Reparatur des Sandsteins –, waren im Innern des Gebäudes tiefgreifendere Eingriffe notwendig. So musste zwischen dem zweiten und dritten Obergeschoss der Brand-/Schall-/Trittschutz realisiert und die Brandabschnitte im Bereich des historischen Treppenhauses neu organisiert und sichergestellt werden. Teile des historischen Wandtäfers wurden dazu aus- und sorgfältig wieder eingebaut. Weiter wurde das Dach gedämmt, neu gedeckt und zu Wohnzwecken ausgebaut. Zusätzliche Lukarnen sowie ein grosses Oberlicht im Bereich des ehemaligen Dachausstiegs führen zu einer zeitgemässen Dachwohnung mit angenehmer Belichtung.

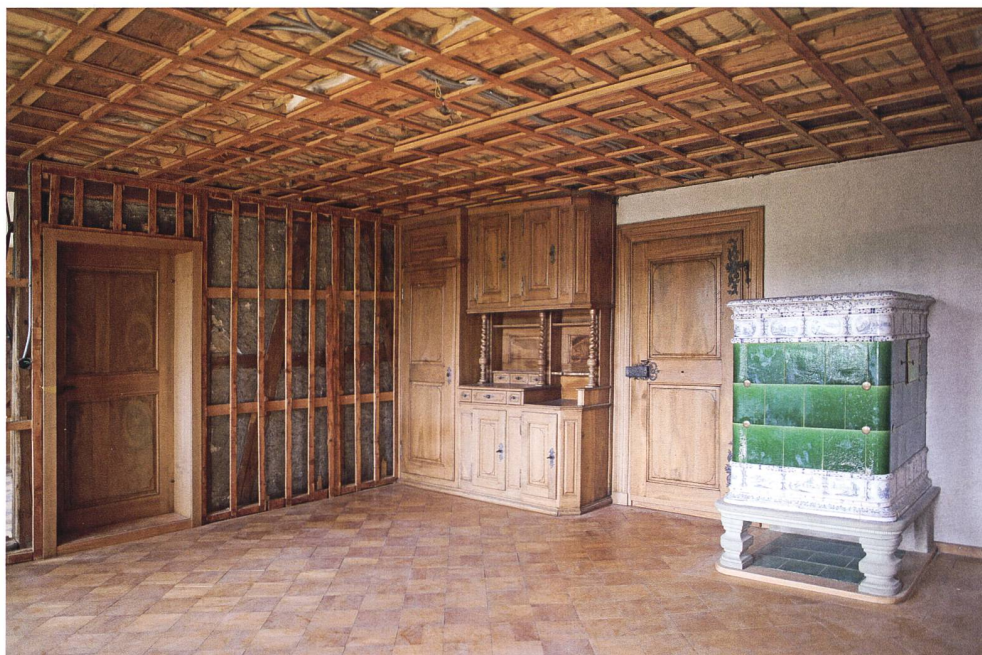
*Abb. 5 Baar, Sternenweg 9. Wohnhaus Sternenweg 9 in Baar, Stube im ersten Obergeschoss, Ansicht nach Nordwesten.*

Rauchschwärzungen an der Deckenkonstruktion lassen die Küchen im östlichen Hausteil verorten. Die beiden Kaminführungen sprechen für ein Doppelwohnhaus. In den beiden Wohngeschossen hat sich im südlichen und westlichen Hausteil noch ein umfassender Bestand des historischen Interieurs erhalten. Dieses umfasst Wandtäfer, Parkettböden, eiserne Türschlösser und -beschläge, ein raumhohes Stubenbuffet mit gedrechselten Säulchen und insbesondere zwei für die Gegend typische Kachelöfen des mittleren 18. Jahrhunderts (Abb. 5).

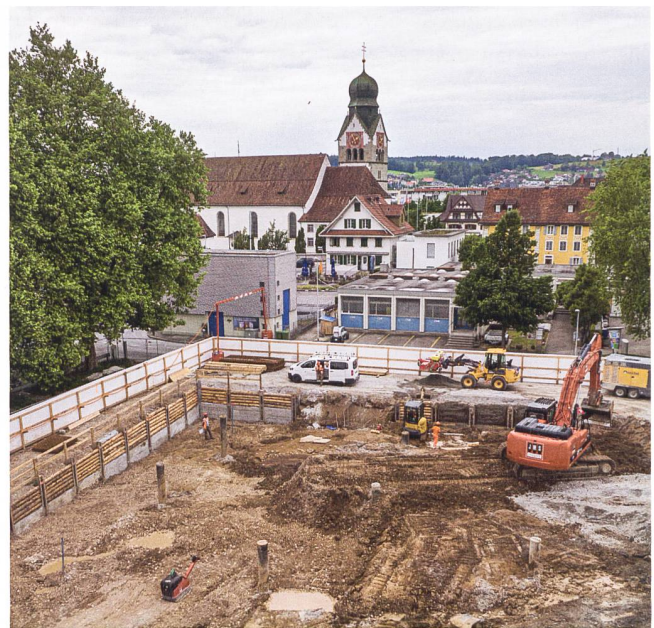
Abb. 6 Baar, Sternmattstrasse 10, Erweiterung Schulanlage Sternmatt 1. Situation auf der Baustelle nach dem Freilegen der beiden Steinplatten und ihres Umfelds. Die Fundstelle liegt unterhalb des weissen Grabungsfahrzeugs. In diesem Abschnitt wurde, um die Freilegungsarbeiten zu ermöglichen, auf die Erstellung des Baugrubenabschlusses zunächst verzichtet. Blick gegen Nordwest, im Hintergrund die Baarer Pfarrkirche St. Martin.

zwei teils aufeinanderliegende Steinplatten mit dem Bagger angeschnitten (Abb. 6). Zwar handelte es sich um gewöhnliche, lokal in den glazialen Geschieben vorkommende Gesteine aus Sand- und schiefrigem Kalkstein, die Grösse und die kantig-plattige Form der Steine aber waren im Kontext der ansonsten in der Baugrube aufgeschlossenen feinkörnigen bis kiesig-schottrigen Lorzeschwemmsedimente auffällig. Überdies zeigten die Kanten der Steinplatten bei näherer Betrachtung Brandrötungen – auch dies ein Hinweis auf

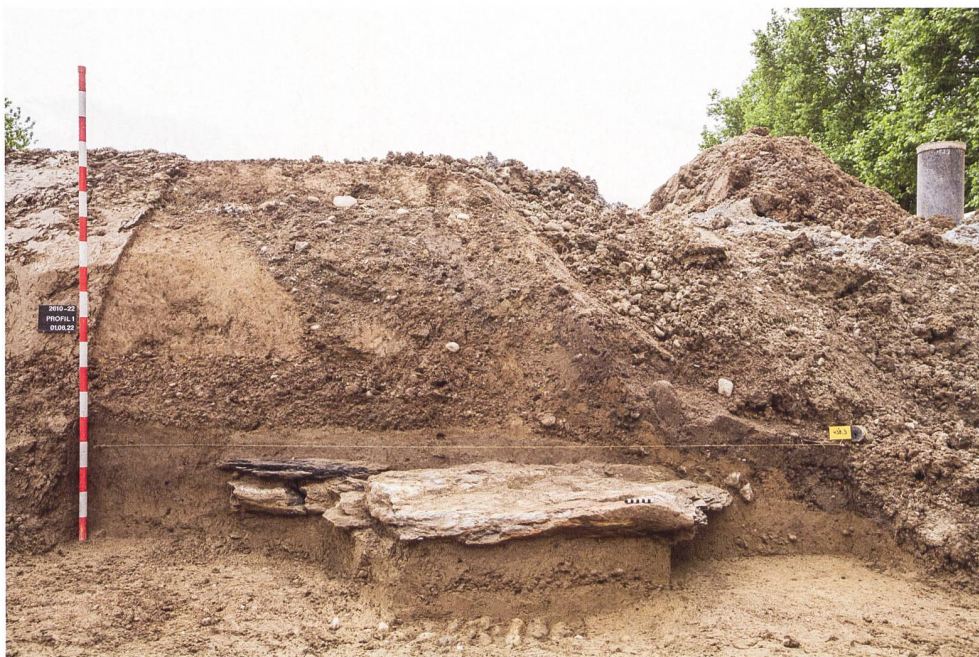
Abb. 7 Baar, Sternmattstrasse 10, Erweiterung Schulanlage Sternmatt 1. Die beiden Steinplatten und der sie umgebende Humushorizont nach Anlage eines ersten Profils in der Baggerböschung, überdeckt werden die Steinplatten von Schwemmsedimenten der Lorze, schräg von links oben nach rechts unten zieht sich eine moderne Störung durch das Profil.

menschliche Aktivität. Eine Brandrötung des umgebenden Sediments war nicht erkennbar, jedoch zeichnete sich nach Präparieren eines ersten Profils in der Baggerböschung auf Höhe der Steinplatten eine alte Geländeoberfläche in Form eines bräunlich-grauen bis schwärzlichen fossilen Humus ab (Abb. 7). Sowohl dieser verkippte Humus als auch die umgebenden Schwemmschichten enthielten Holzkohle als Flitter oder kleinteilige Stückchen. Beim Abbaggern der Decksedimente über den Steinplatten konnte zudem eine lockere, unsorgfältig wirkende lineare Steinsetzung aus überwiegend 20 cm grossen, gut gerundeten Gerölln freigelegt werden.

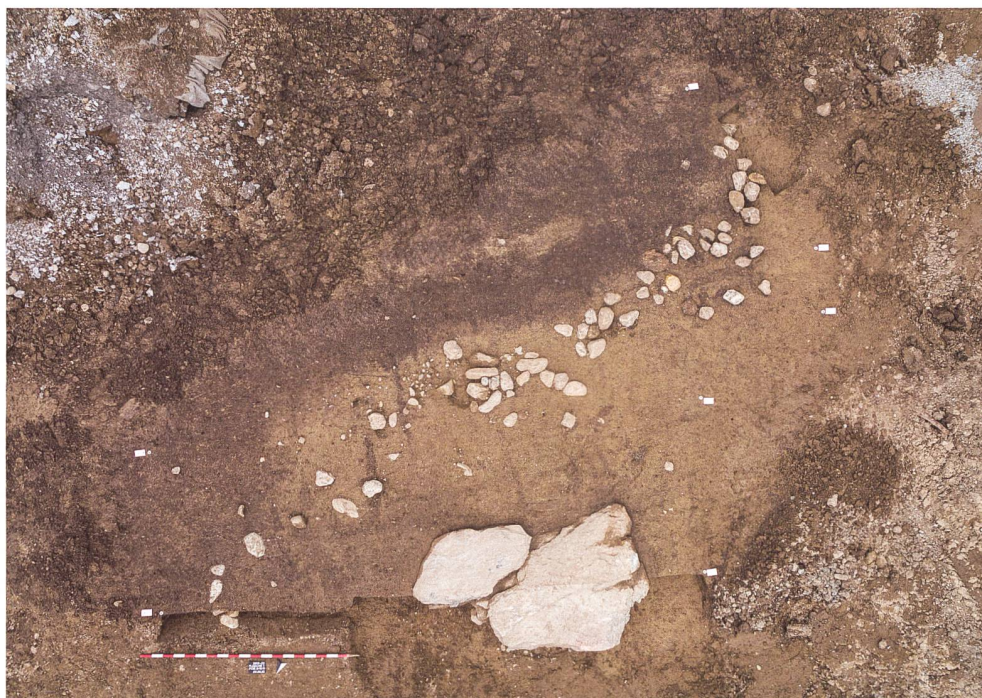
**Abb. 8 Baar, Sternmattstrasse 10, Erweiterung Schulanlage Sternmatt 1.** Senkrechtluftbild der Grabungsfläche nach Abbaggern der Deckschichten und Freilegen der beiden Steinplatten. Hinter den Steinplatten entlang zieht eine unregelmässig-lockere Steinsetzung, dahinter sackt die Stratigrafie muldenförmig ab. Zwischen Steinreihe und Steinplatten ist ein orthogonales Gitter aus dunkel verfüllten, kleinen Gräbchen sichtbar, die als Pflugspuren zu deuten sind.

Die Steine werden dabei von der Humusschicht überdeckt, teilweise sind sie deutlich in das liegende, B-Horizont-artige Sediment darunter eingedrückt (Abb. 8). Hinter der Steinreihe sackt die Stratigrafie ab, die Steinsetzung scheint damit den Rand einer Mulde oder Rinne zu markieren.

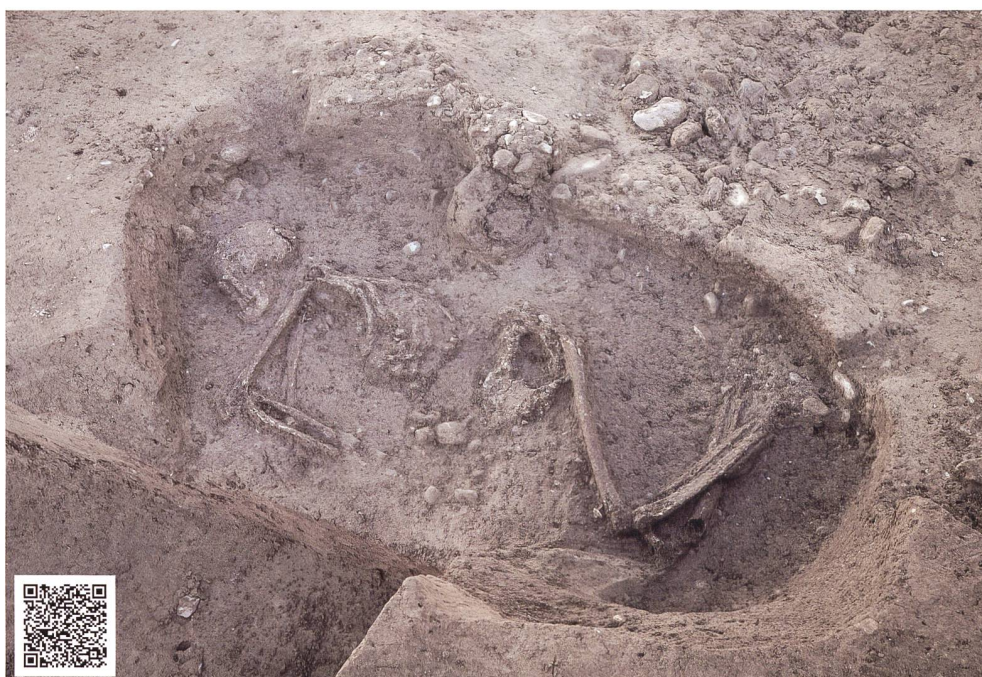
**Abb. 9 Baar, Sternmattstrasse 10, Erweiterung Schulanlage Sternmatt 1.** Die in einer flachen, muldenförmigen Erdgrube beige-setzte schnurkeramische Hockerbestattung nach Entfernung der Abdeckplatten. Im Rücken des nach Süden blickenden Bestatteten ist der beigegebene Becher noch von Sediment umgeben. Die Befundsituation lässt sich über den QR-Code oder unter [skfb.ly/oxXtV](https://skfb.ly/oxXtV) als virtuelles 3D-Modell abrufen.

Nach Anlage und Dokumentation eines weiteren Profilschnitts wurden die Steinplatten schliesslich mithilfe des Baggers abgehoben. Unter ihnen fand sich eine ovale Verfärbung, die sich als Verfüllung eines Grabs herausstellte: Hier konnte das Skelett eines im Alter zwischen 30 und 50 Jahren verstorbenen, wohl männlichen Toten freigelegt werden, der

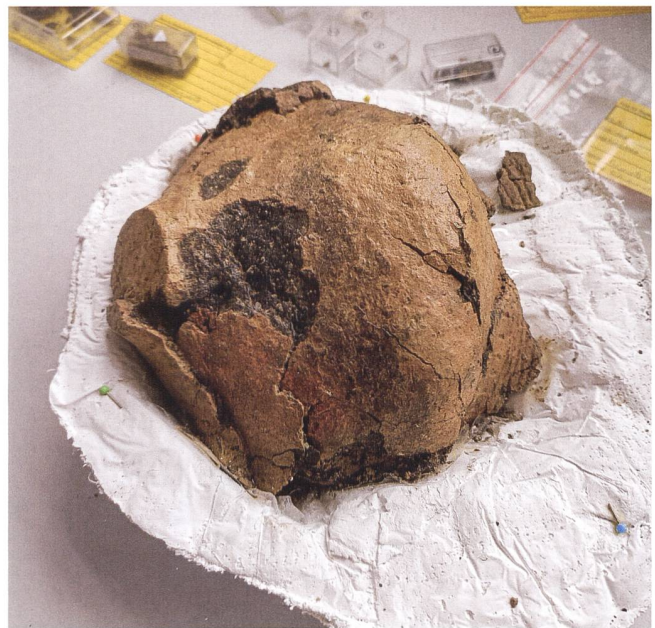
Abb. 10 Baar, Sternmattstrasse 10, Erweiterung Schulanlage Sternmatt 1. Unterseite des im Gipsblock geborgenen Grabgefässes nach der Freilegung durch Restaurator Claude Caviglia. Links ist der Standboden des Gefässes erkennbar, rechts die Verzierung des stark zerstörten Gefässrandes. Im Hintergrund die während der Freilegung des Gefässes entnommenen Proben.

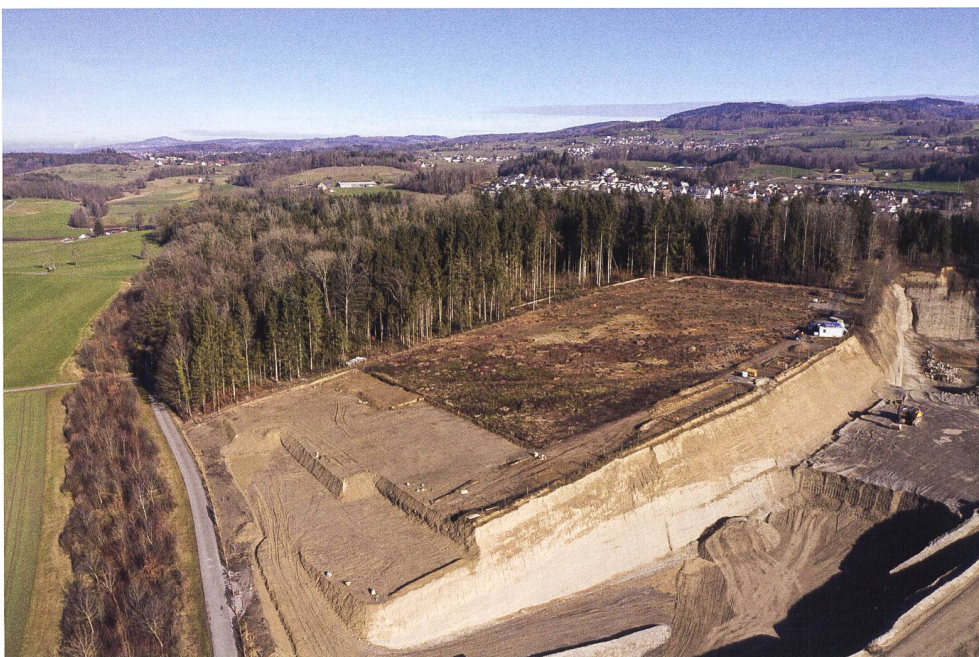
*Abb. 11 Cham, Äbnetwald. Drohnenaufnahme der Grabungsfläche zu Beginn der Untersuchungen im Februar 2022 (Blickrichtung Norden).*

Bereits 2021 wurde auf den Parzellen 802, 803 und 804 eine ca. 4500 m<sup>2</sup> grosse Fläche ausgegraben. Die Untersuchungen setzten sich 2022 hangaufwärts fort (Abb. 11). Dabei fanden sich fünf im Grundriss ungefähr rechteckige Feuergruben, die allesamt Nordwest-Südost ausgerichtet waren (Abb. 12). Die Länge der Befunde variierte zwischen 1,5 und 3 m, die Breite betrug 1,1–1,3 m. Verfüllt waren die Gruben jeweils mit einer

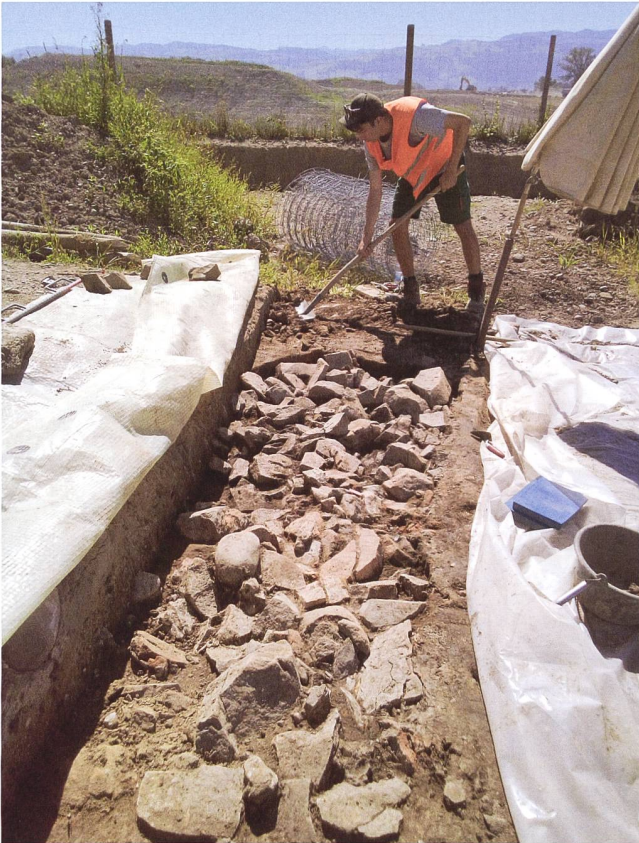
Abb. 12 Cham, Äbnetwald. Riccardo Gerlach legt die Hitzesteine einer rund 3000 Jahre alten Feuergrube aus der Spätbronzezeit frei.

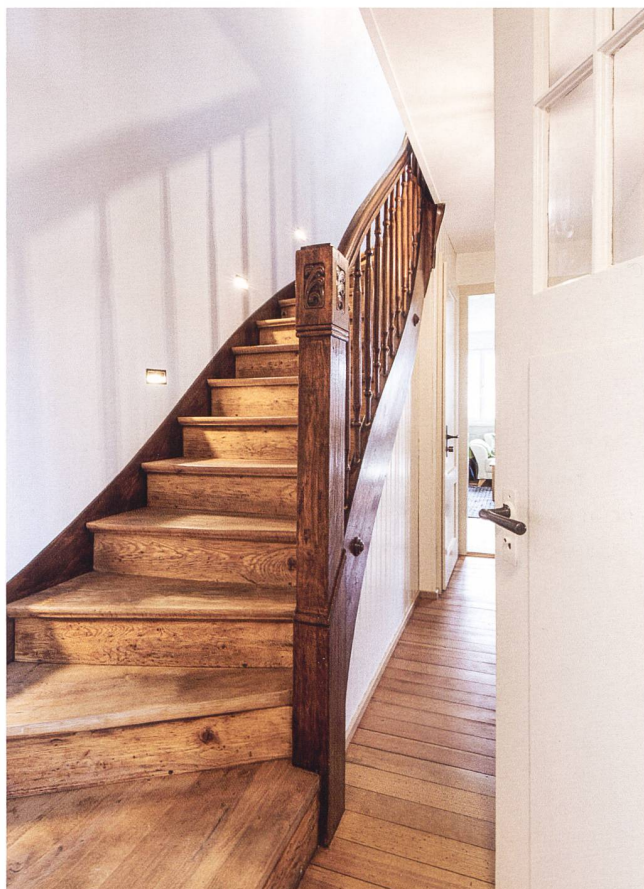
Abb. 15 Cham, Gartenstrasse 16. Bei der Innensanierung wurden Böden und Treppen sorgfältig restauriert und neu geölt, Wandtäfer und Türen mit Leinölfarbe neu gestrichen.

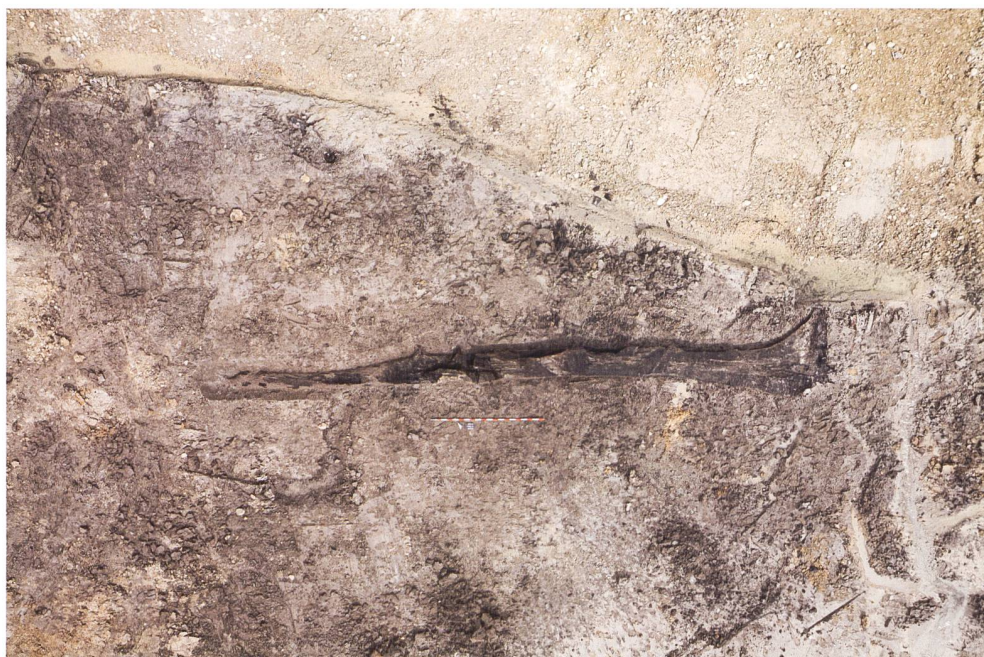
Abb. 17 Cham, Hagendorn, Werkserweiterung Fensterfabrik. Senkrechtbild eines der frühholozänen Eichenstämme (FK 27/34) in Fundlage. Der Baumstamm ist in einer mit feinkörnig-schwärzlichem Verlandungssediment verüllten Fliessrinne eingelagert, das organische Verlandungssediment der Fliessrinne grenzt sich scharf von den ockerfarbenen Lorzenschottern darüber ab.

In den von der Lorze abgelagerten Sedimenten wurden an verschiedenen Stellen vom Bagger Baumstämme freigelegt, welche bei Hochwasserereignissen verlagert worden sein dürften – sie waren meist von der Wurzel bis zum Wipfel erhalten, während die Äste grossmehrheitlich bereits fehlten (Abb. 17). Sie lagen in ungefähr 2–5 m Tiefe. Holzartbestimmungen an den Baumstämmen ergaben zumeist Eiche (*Quercus* sp.), in je einem Fall Esche (*Fraxinus excelsior*) und Waldföhre (*Pinus sylvestris*).  $^{14}\text{C}$ -Analysen (Abb. 18) haben überraschend hohe Alter für die datierten Hölzer ergeben. Sie dürften demnach aus Schwemmereignissen ganz am Anfang des Holozäns, nur kurz nach dem Ende der Eiszeit um 9700 v. Chr., stammen. Aufgrund von Pollenanalysen ist zwar bekannt, dass es damals in unserer Region bereits die ersten Eichen gab, subfossile Eichenhölzer dieses Alters konnten jedoch bisher noch nicht geborgen werden.

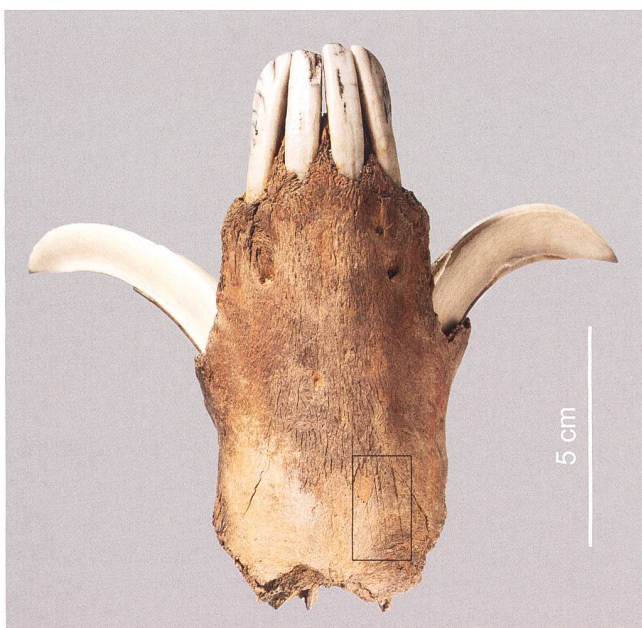
Abb. 19 Cham, Hagendorn, Werkserweiterung Fensterfabrik. Ventrale Ansicht des Wildschweinunterkieferfragments mit Schnittpuren im Bereich des Kinns (innerhalb der Markierung).

Eckzähnen (Abb. 19). Auch dieser Fund hat ein frühholozänes <sup>14</sup>C-Alter ergeben, das sich mit dem der älteren Eichen überschneidet (vgl. Abb. 18). Ausweislich der Schnittpuren von Silexgeräten auf der Kieferunterseite, deren Orientierung typisch für das Abtrennen der Haut am Kinn sind, handelt es sich hierbei um einen archäologischen Fund, der das Zerlegen einer frühmesolithischen Jagdbeute an dieser Stelle belegt!

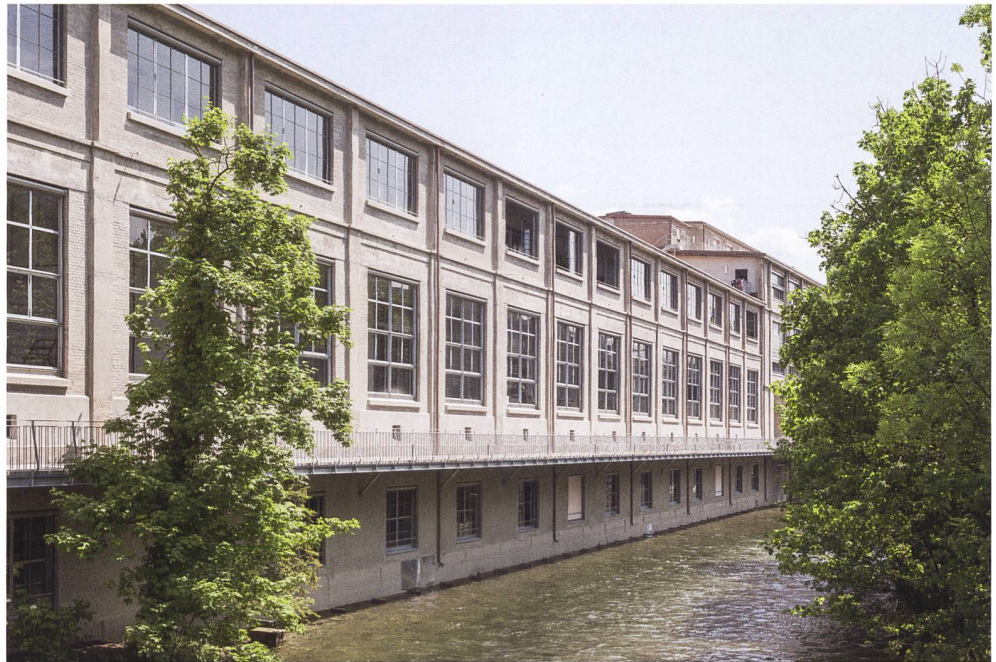
*Abb. 20 Cham, Maschinen-gasse, Papiermaschinenhallen PM1–2, PM3–4 und Holländer-gebäude. Ansicht von Nord-westen. Die Aussenräume für die Wohnungen wurden auf der Flussseite als durchlaufende Loggia in das Gebäudevolumen integriert. Dies ermöglichte, das Fassadenbild möglichst intakt zu erhalten.*

Umgang mit der historischen Bausubstanz überzeugt (Abb. 20). Beim Einbau der Geschäfts- und Gewerberäume im Erdgeschoss und bei den Wohnungen in den oberen Geschossen blieb die bauzeitliche Tragstruktur nicht nur weitestgehend erhalten, sondern auch sichtbar. Dies gelang, indem die Räume so in diese Struktur «eingewoben» wurden, dass die neuen Wände bewusst neben die tragenden Stützen zu stehen kamen. Zudem sind die Lofts teilweise zweigeschossig. Dadurch bleibt im Innern der Industriebau auch in seinen ursprünglichen Dimensionen spürbar. Die Balkone für die Wohnungen wurden in das Gebäudevolumen integriert, indem auf der Westseite hinter der Fassade eine durchlaufende Loggia eingebaut wurde. Dies ermöglichte, das Fassadenbild möglichst intakt zu erhalten. Im Äusseren wurden die Fassaden von jüngeren Malschichten befreit und nur zurückhaltend renoviert. Die Architekten wollten bewusst die Spuren der langen Geschichte der Industriebauten sichtbar lassen. Schadstellen wurden nur so weit ausgebessert, wie es nötig war, um zu vermeiden, dass sie sich weiter ausbreiten könnten. Grössere Rekonstruktionen waren auf der Ostseite nötig. Dort waren die Fabrikhallen im Verlaufe der Jahrzehnte mehrfach erweitert worden. Nach Entfernung dieser Anbauten zeigte sich, dass die originalen Fassaden teilweise stark beschädigt oder nicht mehr vorhanden waren. Die Architekten entwickelten die neuen Fassadenteile aus dem Bestand heraus. Neu hinzugefügte grössere Bereiche lehnen sich in ihren Gestaltungselementen an die Altbauten an, bleiben aber als Ergänzungen erkennbar. Als Grundlage für den Entscheid über den Umgang mit den Fenstern analysierten die Architekten alle Fassaden und nahmen den Bestand an Fenstern auf. Es zeigte sich, dass nur noch ein kleinerer Teil der Fenster bauzeitlich war. Der Bestand war insgesamt sehr heterogen, mit einer Vielzahl von verschiedenen Holz-, Aluminium- und Stahlfenstern, die

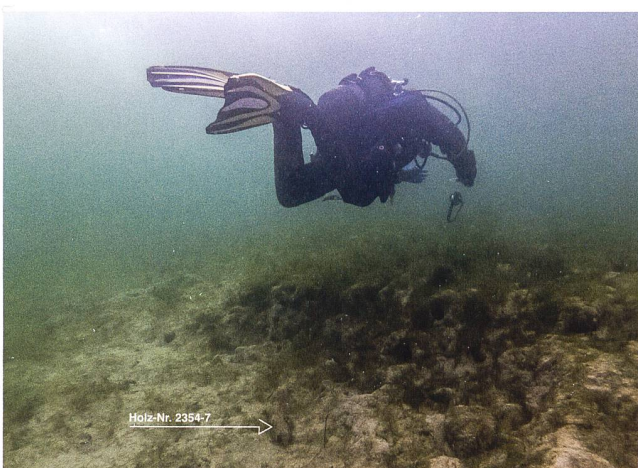
Abb. 25 Cham, Strandplatte vor Vilette und St. Andreas. Anita Meier über der von Kamberkrebsbauten durchzogenen Erosionskante östlich des Steinbergs Vilette Ost, an deren Fuss das auserodierte spätneolithische Pfahlbruchstück frei am Grund liegt.

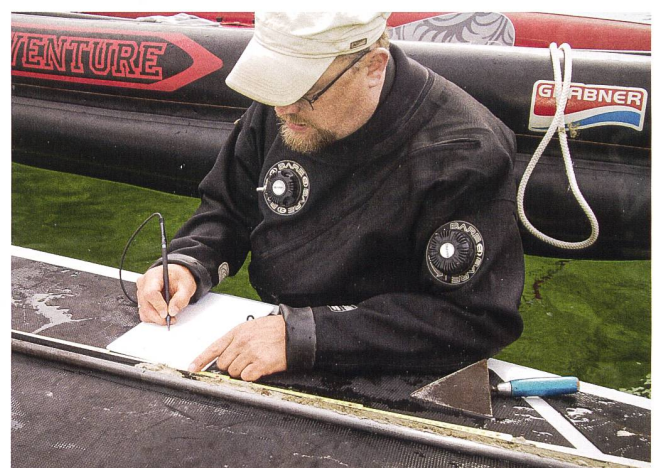
Abb. 26 Cham, Strandplatte vor Vilette und St. Andreas. Jochen Reinhard bei der Dokumentation von Bohrung B1, ein Stehpaddelbrett dient als Unterlage zum Fotografieren und als Schreibtisch, ein Aufblas-Kanadier als «Mutterschiff» für den Materialtransport.

Im vergangenen Jahr wurden von der ATP-Tauchgruppe erstmals auch Bohrsondierungen durchgeführt. Verwendet wurde ein Hand-Bohrstock («Pürckhauer») mit einer nutzbaren Bohrlänge von 1,5 m, die gewonnenen Bohrkerne messen etwa zwei Zentimeter im Durchmesser (Abb. 26). Ziel dieses Testlaufs war die Kuppe des Steinbergs St. Andreas Ost – da von dort jungneolithische Scherbenfunde und

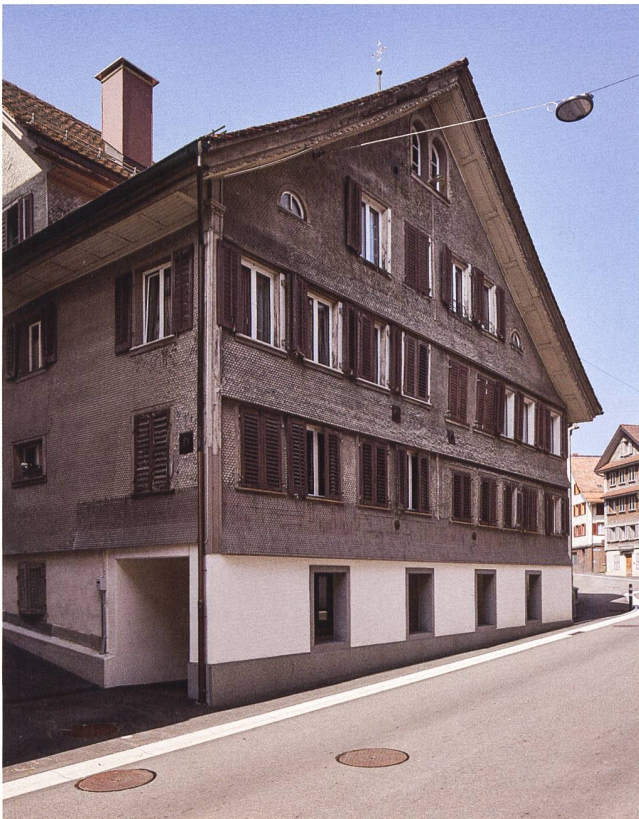
Abb. 28 **Menzingen, Kirchgasse.** Ansicht von Südwesten mit neu eingebauter Arkade für das Trottoir. Die denkmalpflegerisch grundsätzlich schwierige Aufgabe haben die Architekten mit grösstmöglichem Respekt vor der historischen Substanz gelöst.

Die beauftragten Architekten lösten die schwierige Aufgabe mit grosser Sorgfalt. Unvermeidlich war, dass der Einbau der Arkade grosse Eingriffe in die Substanz des Sockelgeschosses erforderte (Abb. 28). Die für die Trottoirführung erforderliche Terrainabsenkung machte auch eine teilweise Unterfangung des historischen Gebäudes notwendig. Bei der gestalterischen Einfügung der neuen Arkade achteten die Architekten jedoch darauf, dass der Sockel des Hauses nicht «aufgelöst» wird, sondern dass die Ecken des Hauses spürbar bleiben und die neue Fassade insgesamt dem historischen Bild gerecht wird. Auch wurden die vom Eingriff mitbetroffenen Teile des Altbaus im Sockelbereich und im unteren Teil des Schindelschirms sorgfältig restauriert bzw., wo nötig, mit denkmalgerechten Materialien ersetzt.

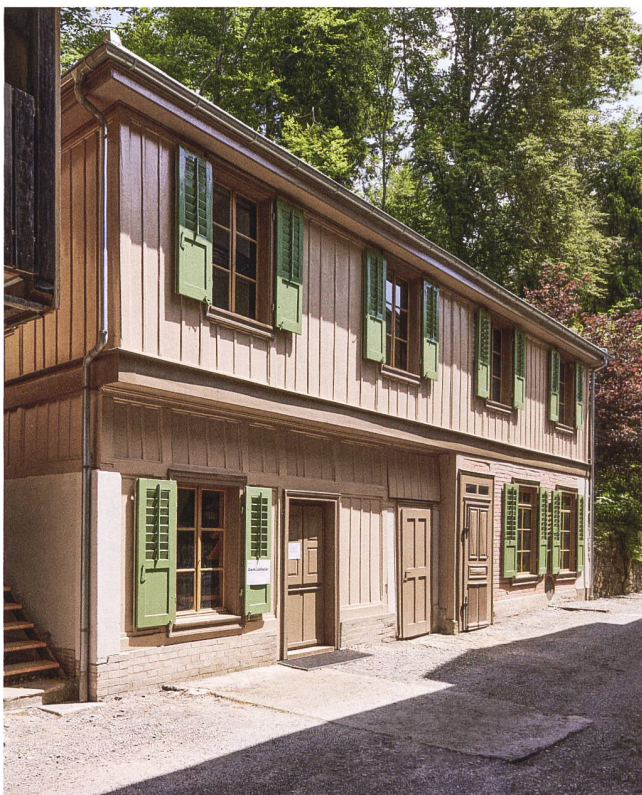
Abb. 29 **Menzingen, Schönbrunn, Werkstattgebäude.** Ansicht von Nordwesten. Bei der sanften Restaurierung des Gebäudes wurden nicht nur Mauerwerk und Holzverschalung saniert und repariert, sondern auch Türen, Fenster, Fensterläden und Gitter blieben erhalten und wurden nach historischem Befund wieder neu gefasst.

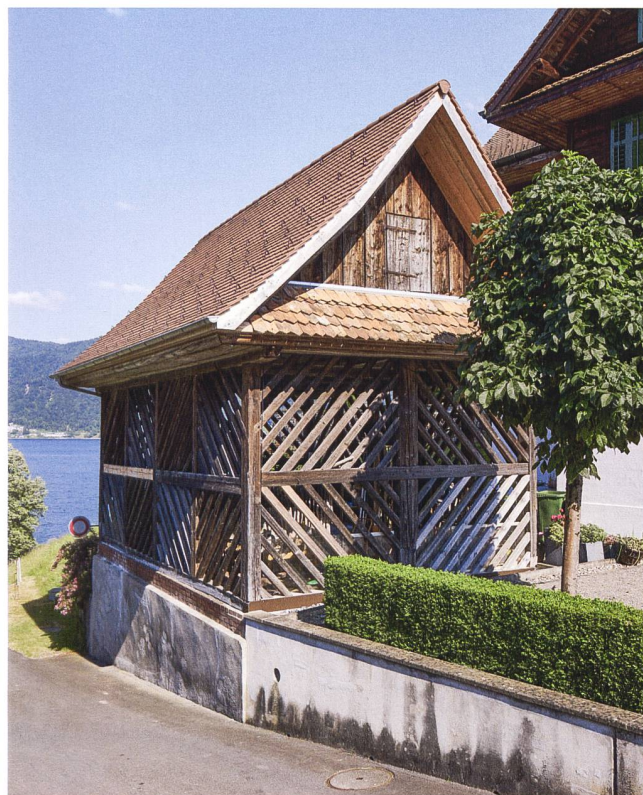
Abb. 30 **Risch, Rischerstrasse 23, Holzschopf.** Ansicht von Nordwesten. Der neu restaurierte Holzschopf neben dem Pfarrhaus stammt aus dem ersten Viertel des 19. Jahrhunderts und trägt, als einziges erhaltenes historisches Nebengebäude, zur typologischen Vielfalt des ehemals bäuerlichen Kirchweilers Risch bei.

Der zierliche Ständerbau erhebt sich über einem rechteckigen Grundriss und trägt ein geknicktes Satteldach. Ein Klebdach auf Traufhöhe gliedert jeweils die Giebelseiten. Das verbretterte Dachgeschoss mit gefelderten Dachunterseiten ist dadurch klar vom Erdgeschoss abgesetzt. Dieses besteht aus einem diagonalen Balkenraster mit offen ausgefachten Wandfeldern, die in der Gesamtansicht zu einem Rautenmuster zusammengefügt sind.

Der Schopf wurde 2021 instand gestellt. Dabei wurden verfaulte oder beschädigte Holzelemente des Ständerbaus sowie der Dachkonstruktion sorgsam ersetzt. Dachrinnen, Ablaufrohre sowie Trauf- und Randblech wurden ausgewechselt und das Dach mit Ton-Biberschwanzziegeln neu eingedeckt.

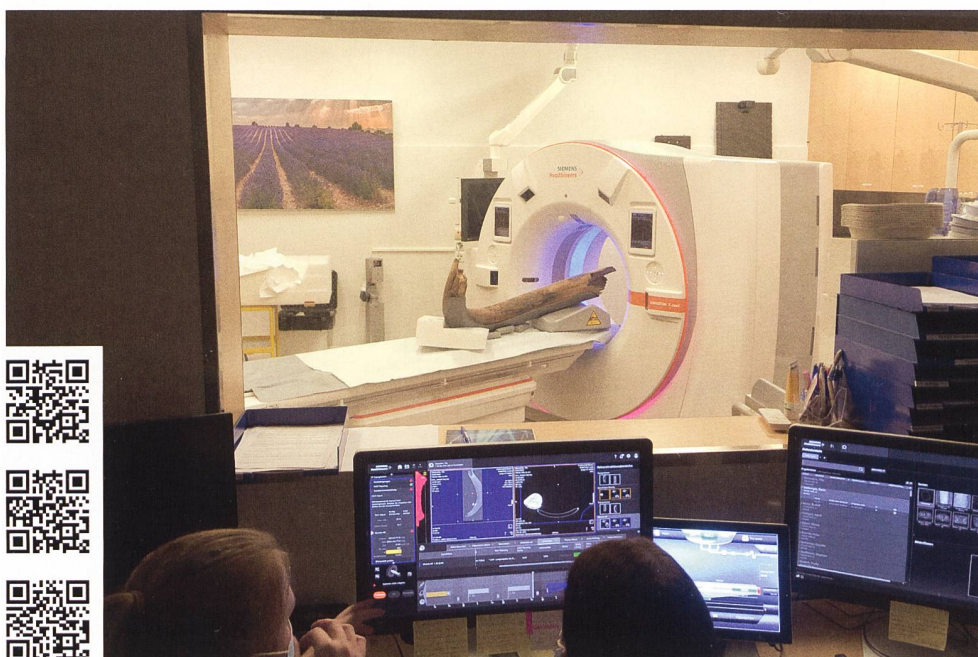
Abb. 31 Risch, Rotkreuz, Industriestrasse 6. Der Mammutstosszahn im Computertomografen am Institut für Radiologie des Kantonsspitals Baden. Die QR-Codes führen zu einem YouTube-Beitrag des Kantonsspitals Baden (oben) und zu einem Beitrag auf Tele M1 (Mitte), die beide über den speziellen «Patienten» berichten, sowie zu einem 3D-Modell des Stosszahns (unten).

nur teilweise in den Messbereich der CT-Geräte und konnte so teils nicht vollständig erfasst werden, teils liessen sich die Binnenstrukturen des Elfenbeins mangels Bildkontrast nicht ausreichend abbilden. Nun bot sich aufgrund technischer Weiterentwicklungen eine neue Möglichkeit. Am Institut für Radiologie des Kantonsspitals Baden wurde im Februar 2021 ein neues CT-Gerät vom Typ Siemens Somatom x.ceed in Betrieb genommen, das im Vergleich zu bisherigen medizinischen CTs eine vergrösserte sog. «Gantry» mit einer 82 cm weiten Öffnung aufweist und zudem ein deutlich erweitertes Untersuchungsfeld bietet. Im Rahmen verschiedener Tests dieses neuen Gerätes ist es nun erstmals gelungen, den 206 cm langen, an der Basis 16 cm starken Rotkreuzer Stosszahn in einem Stück zu scannen. Viel Platz blieb dabei nicht – durch die helixartig in sich verdrehte Form des Stosszahns nimmt dieser eine lichte Weite von 80 cm ein, sodass zur Wand der «Röhre» nur noch je ein Zentimeter Luft blieb (Abb. 31).

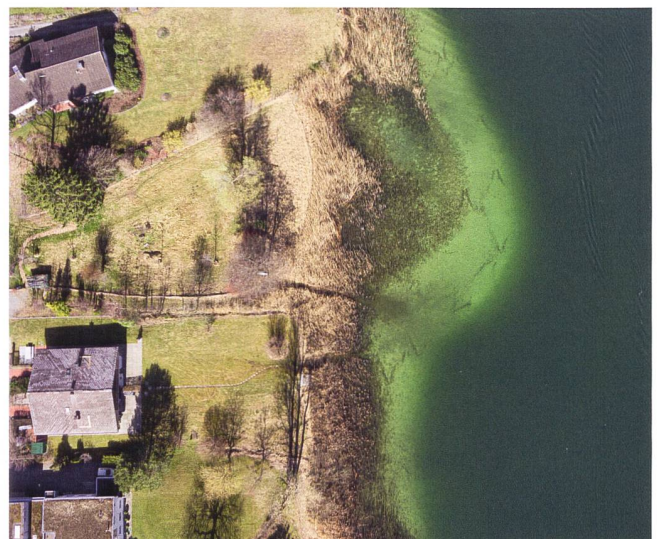
Abb. 33 **Unterägeri, Ägerisee, Flachwasser vor Riederern.** Fischfache im Flachwasser nördlich des Strandbades Unterägeri und südlich des Lorzenausflusses, die trichterförmigen Einzelelemente der Fischfanganlage sind im senkrechten Nahbereichsluftbild gut zu erkennen.

Entlang des Ägerisee-Westufers, vom Lorzenausfluss bis zum Chilchbüel, sind zahlreiche Reste charakteristisch trichterförmiger Fischfanganlagen, sog. Fischfache, erhalten. Die aus fingerdicken, in den Grund gerammten (Tannen-)Ästen («Stickeln») bestehenden Strukturen lassen sich bereits im Luftbild im Flachwasser der Strandplatte gut erkennen, sie dienten als Leitzäune, um Fische in eine in die Trichteröffnung gestellte Reuse zu lenken. Erstmals archäologisch betachtet wurden die Fischfache des Ägerisees bei Prospektionsmassnahmen der Jahre 2000 und 2010, die die Uferlinie des Sees vollständig erfassten. Der nördliche Bereich der Strandplatte vor den Riederern, vom Lorzenausfluss bis zum Strandbad, wurde zudem 2017 mithilfe einer Drohne dokumentiert (Abb. 33).

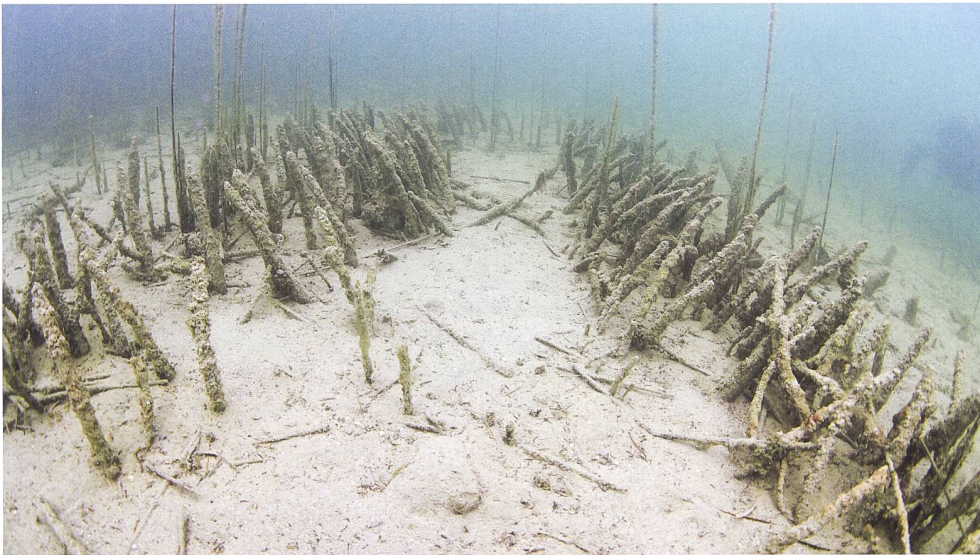
**Abb. 34 Unterägeri, Ägerisee, Flachwasser vor Riederer.** Die Fischfache, hier einer der Fangtrichter südlich der Hüribachmündung, sind grösstenteils noch sehr gut erhalten. Die hohe Dichte der die Seitenwände bildenden Stickel deutet auf eine längere Nutzung mit zahlreichen Reparaturen und Erneuerungen.

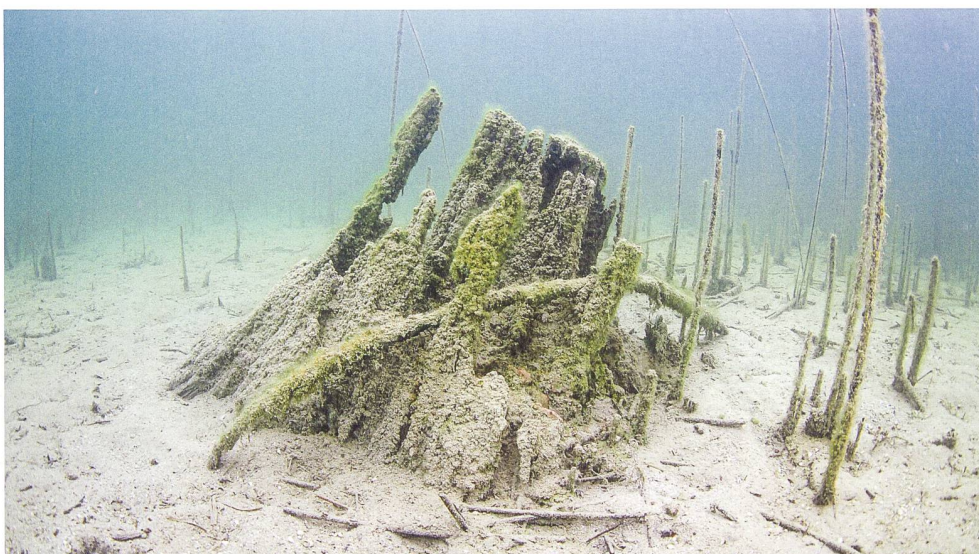
**Abb. 36 Unterägeri, Ägerisee, Flachwasser vor Riederer.** Am südlichen Ende des abgeschwommenen Bereichs der Uferlinie fand sich im Flachwasser ein (noch undatierter) Baumstrunk, der stark an vergleichbare, um 6000 Jahre alte Baumstrünke im Zugersee erinnert.

Überraschend wurde schliesslich am Südwestende der abgetauchten Uferstrecke in einer Wassertiefe von kaum einem Meter ein Baumstrunk (vgl. Beitrag Cham, Zugersee, Strandplatte) entdeckt, der dasselbe Erscheinungsbild aufweist wie die inzwischen auf knapp 6000 Jahre und mehr datierten Strünke vor dem Chamer Ufer des Zugersees (Abb. 36). Ob dieser neu entdeckte Strunk ein ähnliches Alter hat und ob es sich hier um ein vergleichbares Phänomen wie im Zugersee handelt, müssen weitere Untersuchungen klären.

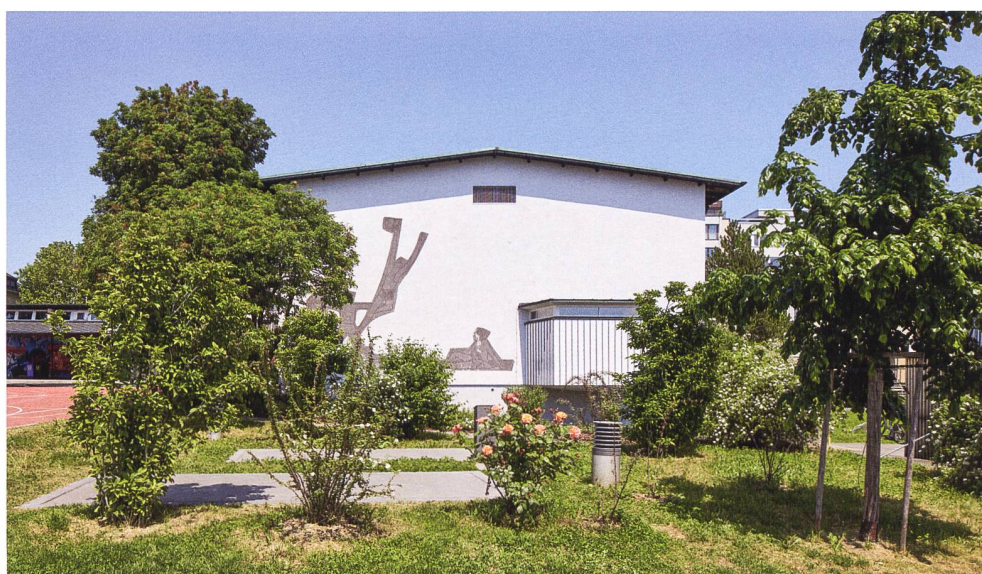
*Abb. 40 Zug, Chamerstrasse 11, Turnhalle Schützenmatt. See-seitige Fassade. Das Sgraffito des Zuger Künstlers Hans «Johnny» Potthoff zeigt, passend zur Funktion des Gebäudes, junge Menschen bei verschiedenen Sportarten.*

Die Fassade und das Sgraffito waren im Verlaufe der Jahre verwittert. Die Stadt Zug als Eigentümerin des Gebäudes beauftragte daher ein Restauratorenteam, die Schäden zu untersuchen und anschliessend Fassade und Wandbild zu restaurieren. Dabei wurde der Deckputz der Fassade, der durch eine früher angebrachte Dispersionsfarbe sowie durch Hagelschlag stark beschädigt war, erneuert. Das Bild hingegen reinigten die Restauratoren nur sanft, denn dort ist noch der bauzeitliche Verputz vorhanden, der erhalten bleiben sollte. Beim Erker war die Verschalung defekt und musste erneuert werden. Auf alten Fotografien ist zu sehen, dass der helle Erker ursprünglich mit dunklen, vertikalen Leisten gegliedert war. In Absprache mit der Denkmalpflege entschied sich die Eigentümerin, diese zu rekonstruieren und so dem Bau sein ursprüngliches Erscheinungsbild wieder zurückzugeben. Eine weitere Entscheidung war bei der Fassadenfarbe zu treffen. Die Farbuntersuchung hatte ergeben, dass die Fassade ursprünglich heller als jetzt, nämlich in einem gebrochenen Weiss gestrichen war. Man entschied sich, die zu restaurierende Südfassade wieder zur ursprünglichen Farbigkeit zu-
