**Zeitschrift:** Tugium : Jahrbuch des Staatsarchivs des Kantons Zug, des Amtes für Denkmalpflege und Archäologie, des Kantonalen Museums für Urgeschichte Zug und der Burg Zug

# Amt für Denkmalpflege und Archäologie

# Ausgewählte Objekte und Kurzberichte

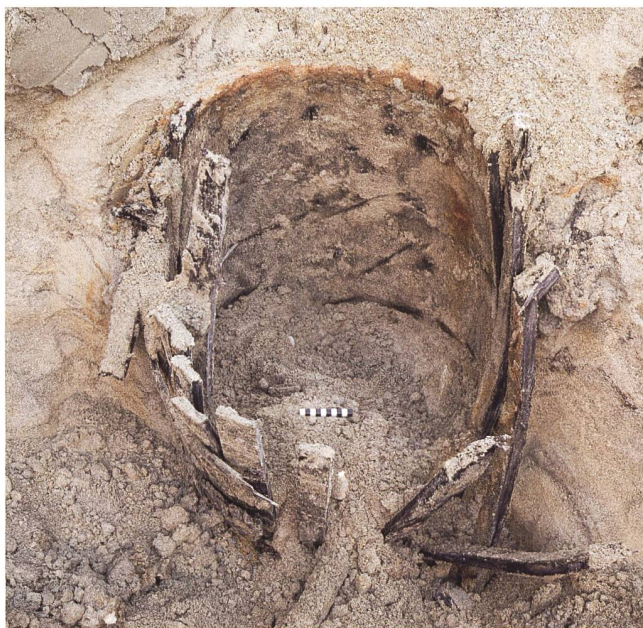
Abb. 44 Zug, Quartier Herti, Regenwasserableitung Stierenmarkt-areal. In die steil einfallenden Deltasande eingegrabenes, stark mit Teeröl getränktes neuzeitliches Daubenfass in Schacht 2, die Lage aus Sandsteingeröllen am Boden des Fasses fehlt bereits, ein hölzerner Fassboden war nicht vorhanden – handelt es sich möglicherweise um eine Drainagemassnahme während des Bahnbaus oder Nutzung des Areals als Sandgrube oder Deponie?

den Sand eingegrabenes, mit Teeröl imprägniertes Fass (Abb. 44), sind neuzeitlich und gehören in die Zeit nach der ersten Seeabsenkung von 1591/92. Sie beziehen sich auf die alte Landoberfläche, die von 1591/92 bis zu den Aufschüttungen der ersten Hälfte des 20. Jahrhunderts Bestand hatte. Zwei <sup>14</sup>C-Daten (ETH-120684, ETH-120685, Abb. 45) aus diesem sandig-humosen Horizont bestätigen den Zeitansatz. Der fossile Humushorizont selbst liegt auf steil einfallenden, mit aus Laub und Pflanzenstängeln bestehenden Makrorest-

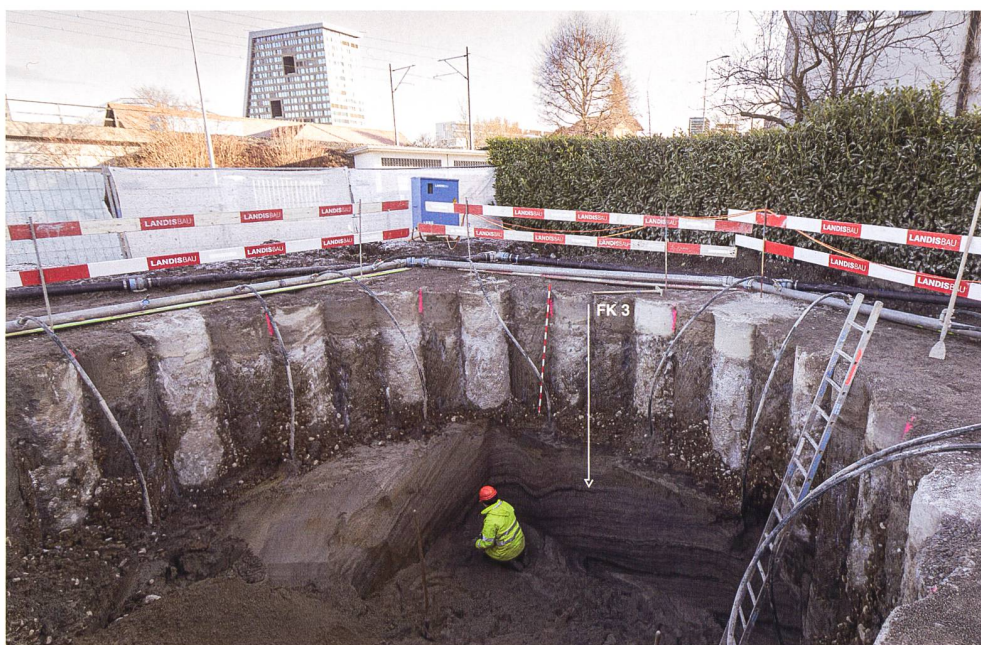
Abb. 46 Zug, Quartier Herti, Regenwasserableitung Stierenmarktareal. Arbeitssituation in Schacht 2 mit Blick gegen Nordost, im Hintergrund das Uptown-Hochhaus. Kathrin Rüedi präpariert das Profil, die hierin aufgeschlossenen Vorschüttensande des alten Lorzedeltas sind gut erkennbar. Die <sup>14</sup>C-datierte Makrorestprobe FK 3 stammt aus der dunklen Strate rechts ihrer Schulter.

lagen durchsetzten und lagig geschichteten Sanden auf (Abb. 46), die das sog. «foreset» eines Deltas anzeigen. Der Menge des hier abgelagerten Materials nach zu urteilen, dürfte hier nicht das ehemalige Bärenbächli, sondern ein deutlich grösserer, heute weitgehend verlandeter Lorzearm in den See eingemündet sein. Dieser hat einen Deltakegel aufgeschüttet, der eine mehr als hundert Meter vor die heutige Uferlinie vorspringende Flachwasserzone bildet und bis unter die Sohle von Schacht 2 reicht, also mehr als sieben Meter dick ist. Die genaue Ausdehnung ist unklar, sie reicht aber mit Sicherheit mindestens bis auf das Stierenmarktareal, wo aus den von Schacht 1 aufgeschlossenen Vorschüttensanden das Fragment eines Erlenstammes geborgen werden konnte. Einer <sup>14</sup>C-datierten Holzprobe (ETH-129282) zufolge wurde der Stamm in der Zeit um 3000 v. Chr. hier abgelagert. Etwas älter ist das Datum eines Makrorests (ETH-129281, vgl. Abb. 45) aus dem seenäheren Schacht 2, es fällt in die Zeit um 3600 v. Chr.

stand. Und überdies zeigte sich in den aufgenommenen Profilen, dass die «foreset beds» nicht, wie man erwarten würde, gegen den See hin einfallen – vielmehr kippen die Schichten gegen Nordwesten ab, zur Pfahlbaufundstelle hin, sie deuten also eine Buchtsituation im Bereich der Pfahlbausiedlung an. Der Platz lag somit nicht exponiert am Ufer, sondern in einer durch den Schwemmkegel des Deltas von den Föhnstürmen aus Südost gut geschützten Bucht, die heute noch vom Uferverlauf im Bereich des Strandbades angedeutet wird. Diese Lagesituation entspricht frappierend derjenigen der 1,2 km weiter westlich gelegenen, ebenfalls horgenzzeitlichen und zum UNESCO-Welterbe «Pfahlbauten rund um die Alpen» gehörenden Pfahlbaufundstelle Zug-Riedmatt!

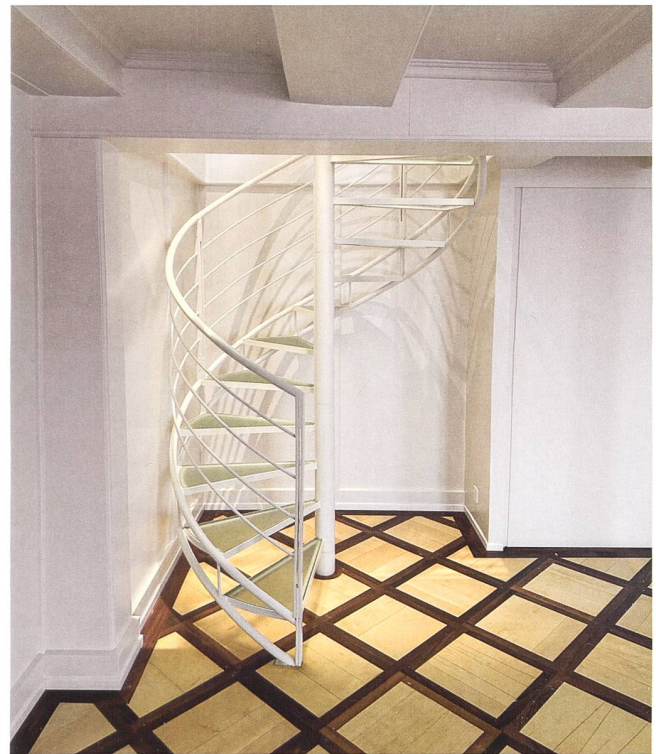
Abb. 47 Zug, Seestrasse 15. Innenansicht. Bei der aktuellen Sanierung restaurierte man, als Reverenz an den bedeutenden Zuger Architekten, auch die Einbauten von Hans Peter Ammann von 1987, darunter die Wendeltreppe vom Wohnraum zum Atelier im Dachgeschoss.

Die beauftragten Architekten haben die gesamten Arbeiten sehr sorgfältig und mit viel Respekt für den historisch wertvollen Bestand ausgeführt. Dazu zählen nicht nur die Bauteile und Ausstattungen des 18. und 19. Jahrhunderts. Auch die Ergänzungen des Architekten Hans Peter Ammann von 1987, darunter zum Beispiel eine zeittypische Wendeltreppe vom Wohnbereich in sein Atelier im Dachgeschoss, haben die Architekten als Referenz an den bedeutenden Zuger Architekten belassen und restauriert (Abb. 47).

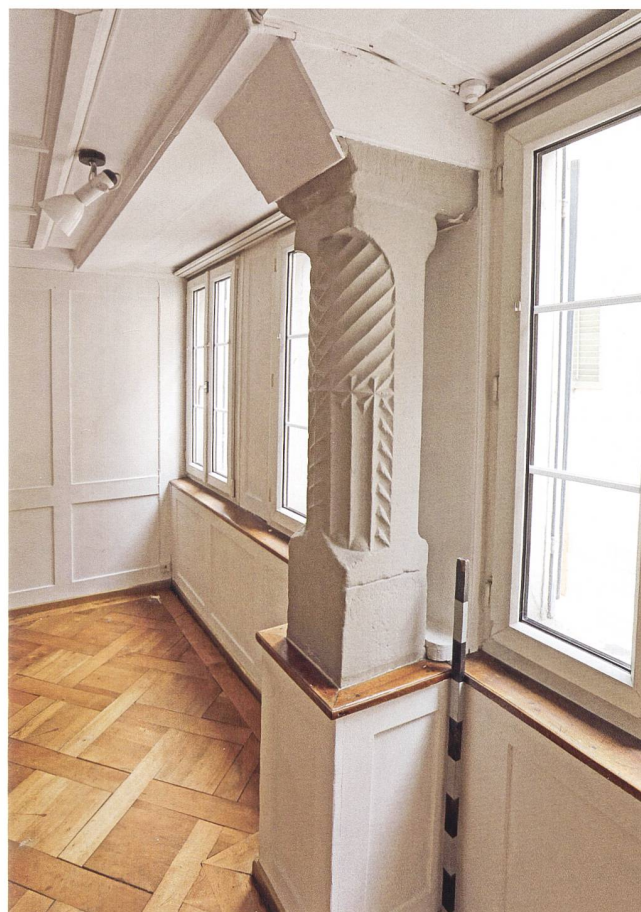
Abb. 49 Zug, Zeughausgasse 13. Die Fenstersäule aus Sandstein stammt aus dem 16. Jahrhundert. Die übrige Ausstattung der Stube im ersten Obergeschoss stammt mehrheitlich aus dem 19. Jahrhundert.
