Baugeschichte zwischen einstiger «Mittelgass» und «Untergass» in Zug

Zusammenführende Betrachtung der baulichen Entwicklung Unteraltstadt 20–28

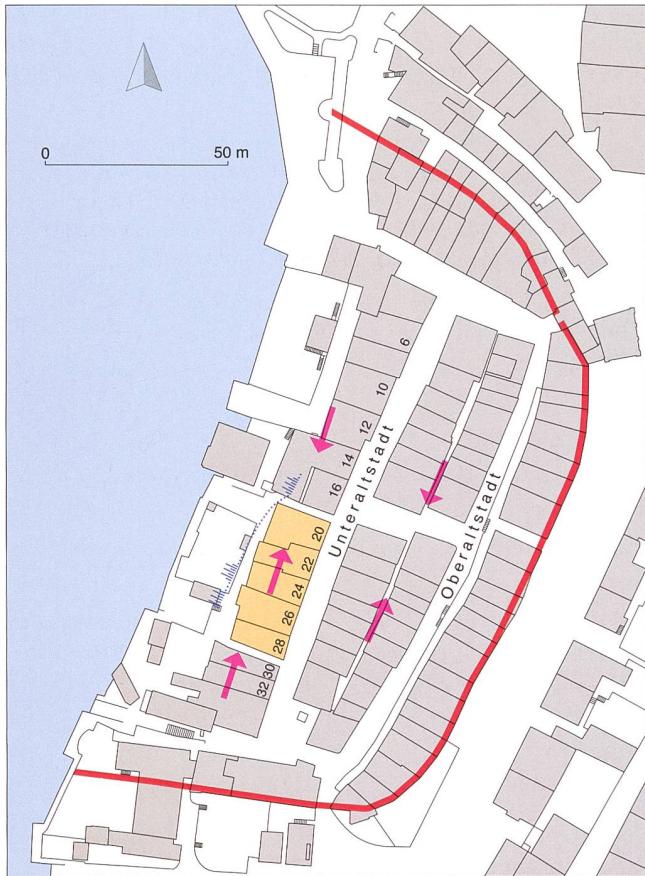
Abb. 1 Die Lage des Häusergevierts Unteraltstadt 20–28 in der Altstadt von Zug. Die Pfeile markieren das bestehende bzw. zu rekonstruierende Ehgrabensystem. Die blau gestrichelte Linie zeigt die archäologisch gefassten Stellen resp. den möglichen Verlauf des Ufereinbruchs von 1435.

Das durch Quergässchen abgetrennte Häusergeviert Unteraltstadt 20 bis Unteraltstadt 28 liegt seeseitig der unteren Gasse im südwestlichen Bereich der Zuger Altstadt (Abb. 1). Mit der Bauuntersuchung der Liegenschaft Unteraltstadt 22 im Jahr 2021 wurde die letzte Lücke der Häuserzeile geschlossen, welche bis dahin noch nicht bauhistorisch dokumentiert war. Nun ergibt sich die Möglichkeit, die Entwicklung der Häuserzeile als Ganzes zu betrachten und bisherige Thesen der Einzeluntersuchungen durch neue Erkenntnisse zu bestätigen, zu widerlegen oder neu zu denken.

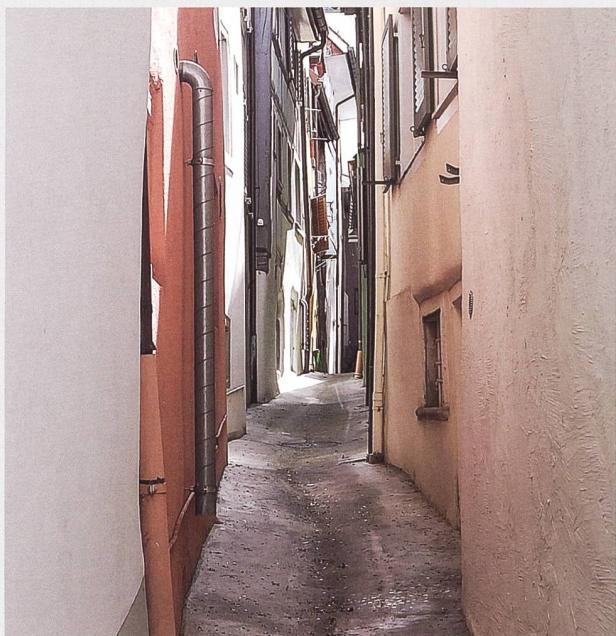
Blick nach Norden in den Ehgraben zwischen den westlichen Häusern der Oberaltstadt und den östlichen Häusern der Unteraltstadt in Zug. Hier landeten einst Fäkalien und allerlei Haushaltsabfälle.

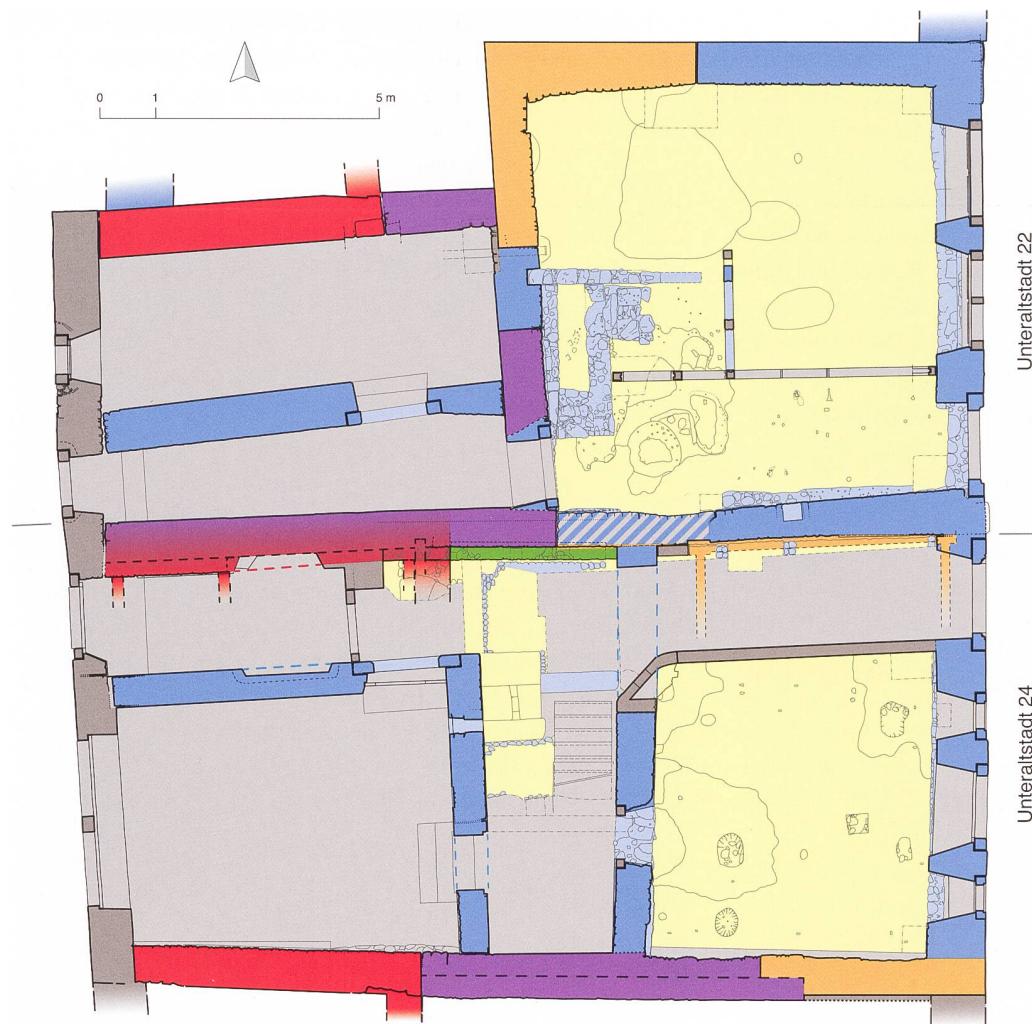
Abb. 2 Der Grundriss zeigt die archäologischen Befunde im Erdgeschoss der Häuser Unteraltstadt 22 und 24. Gelb: Archäologisch ausgegrabene Fläche. Rot: Bauliche Reste von Gebäuden an der einstigen «Untergass». Orange: Bauliche Reste von Gebäuden an der einstigen «Mittelgass» (heutige Unteraltstadt). Grün: Undatiertes Mäuerchen, hinter dem sich ältere Spuren einer Ehgrabenabschließung abbilden. Violett: Erste fassbare Überbauung des Ehgraben. Blau schraffiert: Undatierte Mauer, jünger als violett und älter als blau. Blau: Bausubstanz des 16. Jahrhunderts. Grau: Moderne Bausubstanz.

Auch im östlichen Teil der Parzelle Unteraltstadt 22 hat sich der Überrest eines Vorgängerbaus erhalten (vgl. Abb. 2 u. Anh. 2, orange) und zwar in Form eines Mauerwinkels, der einst die Nordwestecke des Gebäudes bildete. Die Westmauer dieses Gebäudes entspricht der östlichen Grenze des Ehgrabens. Dieser Mauerwinkel ist relativchronologisch älter als die Mauer, welche den Ehgraben schliesst (vgl. Abb. 2 u. Anh. 2, violett). Eine schrittweise Versteinerung von West nach Ost kann daher ausgeschlossen werden. Auffällig ist auch, dass die nördliche Seite des Mauerwinkels nicht mit dem westlichen Nachbarn auf der anderen Seite des Ehgrabens fluchtet. Der Mauerwinkel ist wohl der deutlichste Be-

Die Befunde im westlichen Hausteil von Unteraltstadt 24 ermöglichen die Rekonstruktion eines ehemaligen Ständerbaus auf gemauertem Sockelgeschoss (vgl. Abb. 2 u. Anh. 3, rot).

Zwischen dem ebenerdigen Bohlenständerbau auf der östlichen Parzellenhälfte (Abb. 2, orange) und dem Ständerbau mit gemauertem Sockelgeschoss auf der westlichen Parzellenhälfte (Abb. 2, rot) befand sich der postulierte Ehgraben, der an dieser Stelle eine Breite von knapp 2 m aufwies.

⁴² In Haus Unteraltstadt 22 fand sich eine Mauerecke, in welcher Steine mit Brandrötung verbaut worden waren, vgl. Abb. 2, orange. Dass keine *in situ* entstandenen Brandspuren am Aufgehenden gefunden wurden, könnte dahingehend interpretiert werden, dass in diesem Bereich der Gassenzeile vor dem Brand im 14. Jahrhundert ausschliesslich Holzbauten standen. Dass die Gassenzeile auch vor dem Brand nicht brachlag, belegen die Grabungsbefunde von Unteraltstadt 20, 22 und 24. – Literatur s. Anhänge 1–3.

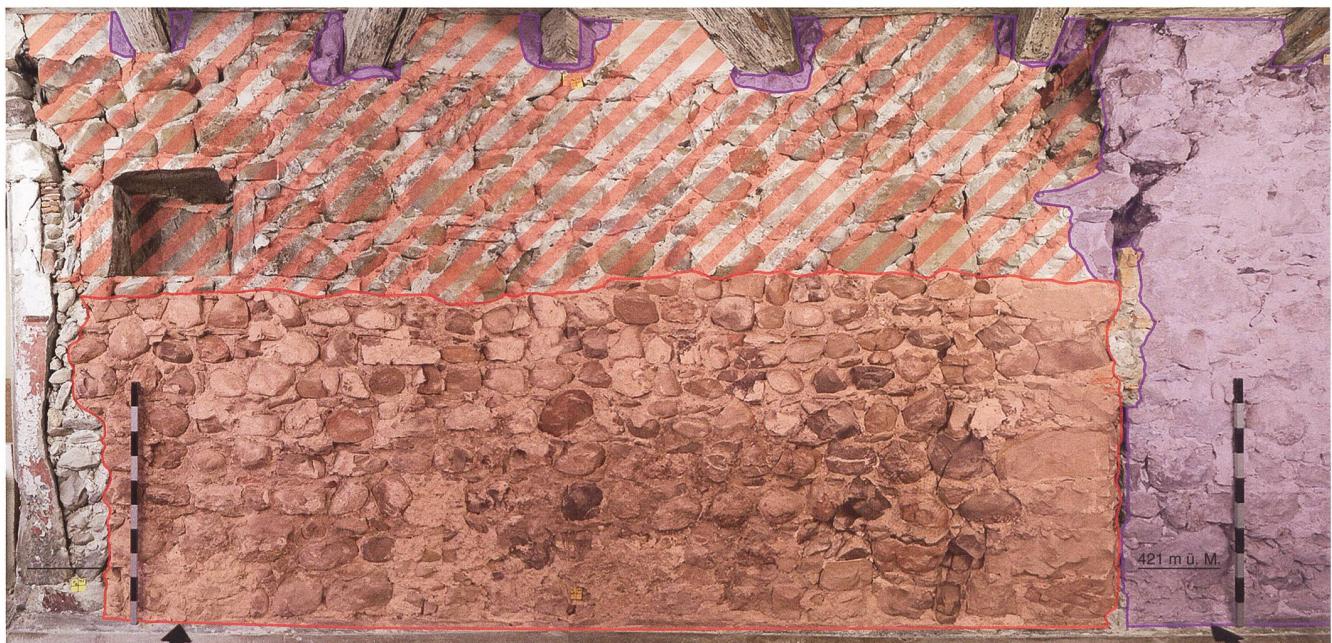
Abb. 3 Die Nordmauer von Unteraltstadt 22 im ersten Obergeschoss, Blick Richtung Nord. Rot bzw. rot schraffiert: Mauerreste von Gebäuden an der einstigen «Untergass». Im unteren Bereich (rot) gehörte die Mauer zu einem Gebäude auf der heutigen Parzelle Unteraltstadt 20, die Aufstockung (rot schraffiert) erfolgte jedoch für ein Gebäude auf Parzelle Unteraltstadt 22. Diese Mauerabschnitte zeigen deutliche Zeichen von einem Brand. Violett: Mauer, die den Ehgraben überbaut. Sämtliche auf der Fotomontage sichtbaren Deckenbalken datieren ins Jahr 1512 und geben damit einen Hinweis auf den spätesten Zeitpunkt der Überbauung des Ehgraben.

Im westlichen, seeseitigen Teil der Unteraltstadt 22 konnte an der Nordmauer im Erdgeschoss und bis auf halbe Höhe im ersten Obergeschoss ein 4,5 m breiter Abschnitt dokumentiert werden, der ursprünglich die Südwand eines Gebäudes bildete, welches auf der nördlichen Nachbarparzelle Unteraltstadt 20 stand (Abb. 2 u. Anh. 2, rot). Dokumentiert wurde die ehemalige Südostecke eines Hauses mit Eckquadern aus Sandstein. Dieser mindestens zweigeschossige Steinbau wurde bereits bei der Bauuntersuchung der Unteraltstadt 20 und im Fundament auch bei Grabungen sowohl innerhalb als auch westlich des Gebäudes Unteraltstadt 20 gefasst (vgl. Anh. 1).⁸ Die Aufschlüsse auf der Seite der Unteraltstadt 22 zeigen, dass ab einem unbestimmten Zeitpunkt ein südliches Nachbargebäude anschloss und die alte Mauer mitbenutzte. Dies ist durch eine Aufmauerung und eine Nische auf der Seite der Unteraltstadt 22 belegt. Die Aufstockung berücksichtigt noch die gleiche, ursprünglich östliche Fassadenflucht des nördlichen Nachbargebäudes, welche gleichzeitig die westliche Grenze des Ehgrabens bildete (Abb. 3 u. Anh. 2, rot schraf-

fiert). Auf Seite Unteraltstadt 22 zeigt diese Aufstockung weder Eckquader noch Anhaltspunkte für eine Wundvermauerung. Wahrscheinlich war sie in Form einer Zungenmauer gestaltet, was auf einen Mischbau von Stein- und Holzkonstruktion hinweisen würde. Im Westen wurde die Aufstockung durch einen späteren Aborteinbau gestört, es ist jedoch anzunehmen, dass sich das Gebäude, gleich wie sein nördlicher Nachbar Unteraltstadt 20, ursprünglich weiter nach Westen ausdehnte, bevor es 1435 beim historisch überlieferten Abrutsch des Seeufers beschädigt wurde.⁹ Die Ausdehnung des Gebäudes nach Süden ist unbekannt, möglicherweise wurde die Sockelmauer des südlichen Nachbargebäudes Unteraltstadt 24 mitbenutzt, wie man aufgrund ähnlicher Befunde in den Nachbarparzellen schliessen kann.¹⁰

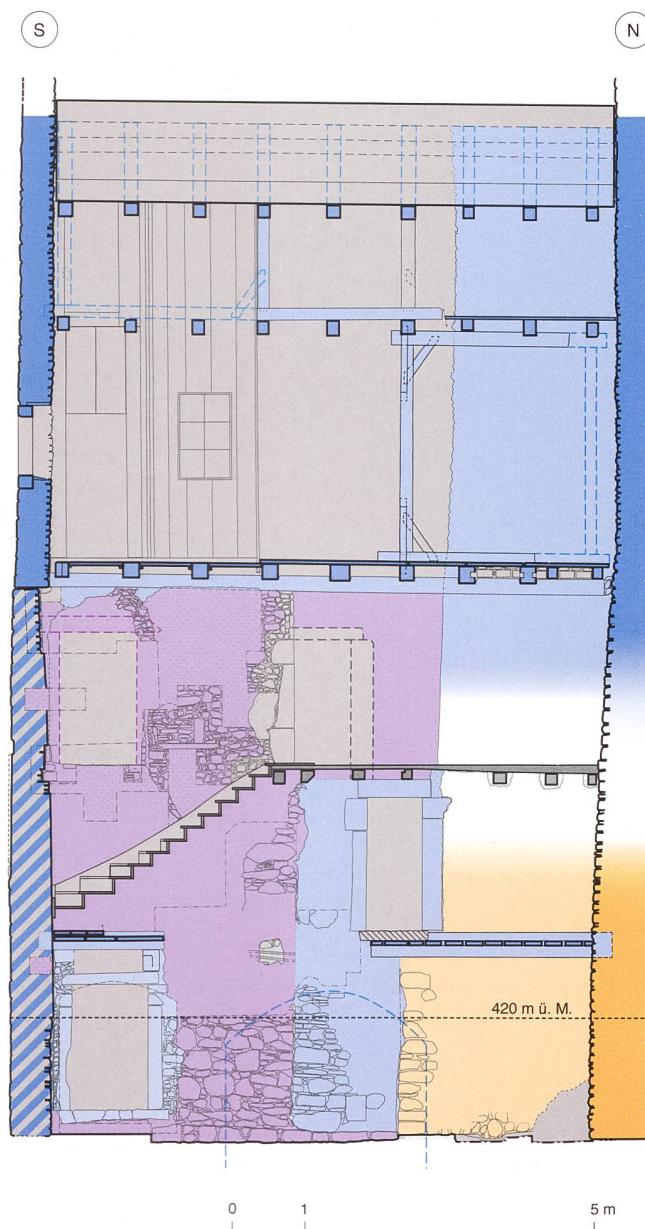
Abb. 4 Nord-Süd-Schnitt von Haus Unteraltstadt 22. Die Ansicht zeigt die Mauer, welche heute auf der einstigen östlichen Ehgrabengrenze verläuft. Blick Richtung Westen. Orange: Mauerwinkel des Vorgängerbau an der einstigen «Untergass». Violett: Erste fassbare Überbauung des Ehgrabens (1511/12d). Blau schraffiert: Undatierte Mauer, jünger als violett und älter als blau. Blau: Bausubstanz des 16. Jahrhunderts (1521d). Grau: Moderne Bausubstanz bzw. nach 1521.

Damit stammt sehr wahrscheinlich auch die Binnenwand im zweiten Obergeschoss zwischen den beiden Kammern mit erhaltener Türsituation (Abb. 5) aus dieser Zeit. Weitere erhaltene Ausstattungselemente dieser Phase sind die Deckendielen des zweiten Obergeschosses in der westseitigen Parzellenhälfte, jenem Raum, in dem auch Wandmalereien dokumentiert wurden,²⁰ sowie sehr wahrscheinlich die Negativabdrücke eines Tonplattenbodens im westlichen Gebäudeteil und im Korridor. Auch der Durchgang vom Korridor in den westlichen Hausteil im ersten Obergeschoss, der eine Kürzung des älteren Mauerwinkels (orange) erforderte, ist dieser Bauphase zuzuordnen (vgl. Abb. 4, blau).

umfangreichen Um- oder Neubau im heutigen westlichen Hausbereich begann und zehn Jahre später beschloss, auch den östlichen Teil neu zu bauen und zudem ein neues, gemeinsames Dach zu errichten. Von einer vorgängigen, möglicherweise auch provisorischen Überdachung haben sich keine Spuren erhalten. Jedenfalls müssen spätestens 1512, als man von Westen her den ehemaligen Ehgraben neu überbaute, die ursprünglich zwei Gebäude vereint worden sein, da im zweiten Obergeschoss ein Durchgang ins Treppenhaus (östlich des Ehgrabens) belegt ist (vgl. Abb. 4 u. 6).

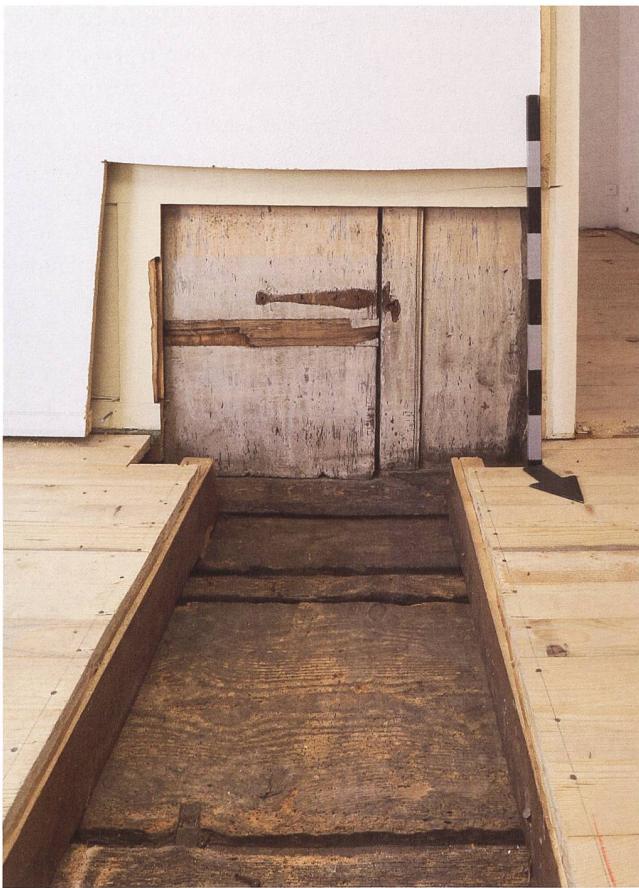
Abb. 5 Unteraltstadt 22, erstes Obergeschoss. Binnenwand auf Bohlenbalkendecke mit erhaltener Türsituation. Blick Richtung Süd.

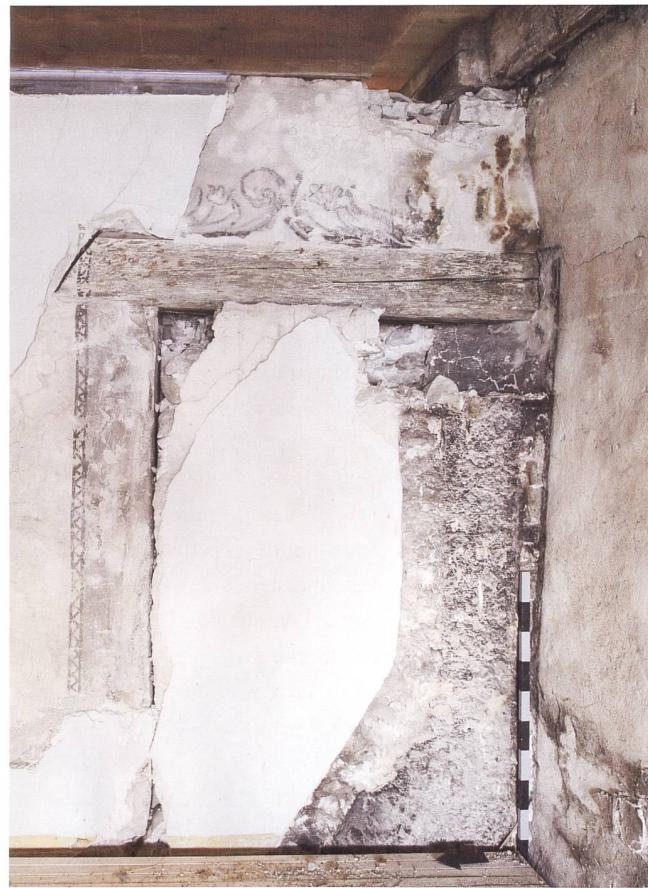
Abb. 6 Durchgang des seeseitigen Raums in den Gangbereich im ersten Obergeschoss. Blick Richtung Ost. Die Graumalerei mit Tulpenmotiv wurde vermutlich im 17. Jahrhundert angebracht.

kante).²¹ Auch das Holz für den Sturz des Durchgangs (Abb. 6) vom seeseitigen Raum im zweiten Obergeschoss in den Gangbereich wurde im Sommer 1511 (mit Waldkante und 95 Jahrringen) gefällt.²² Die Hölzer sind also nur zehn Jahre früher als jene des östlichen Gebäudeteils und des Dachstuhls geschlagen worden. Es stellt sich die Frage, ob das Bauholz gelagert wurde, bevor es 1521 zusammen mit dem Neubau Verwendung fand. Der bauhistorische Befund spricht allerdings – trotz der geringen Zeitspanne – für zwei Bauphasen: Die Südmauer des westlichen Teils ist relativchronologisch älter als die Südmauer des östlichen Teils. Dies zeigte sich in Form eines erhaltenen Putzes, an den die östlichere Mauer stösst. Der Grossteil der Südmauer im Ostteil sowie die Giebelmauer des Dachstuhls sind allem Anschein nach einer Bauphase um 1521 zuzuordnen.²³ Im Erdgeschoss wurde nachgewiesen, dass die Südmauer in Etappen von West nach Ost gemauert wurde.²⁴ Auch der nach innen überstehende Versatz der südlichen Giebelmauer im westlichen Bereich spricht dafür, dass der Giebel an dieser Stelle später aufgestockt wurde (vgl. Abb. 2 u. 4, blau schraffiert u. blau). Möglicherweise nahm diese «Bauetappe» dabei Rücksicht auf ältere Gebäudestrukturen, die heute nicht mehr erhalten sind.

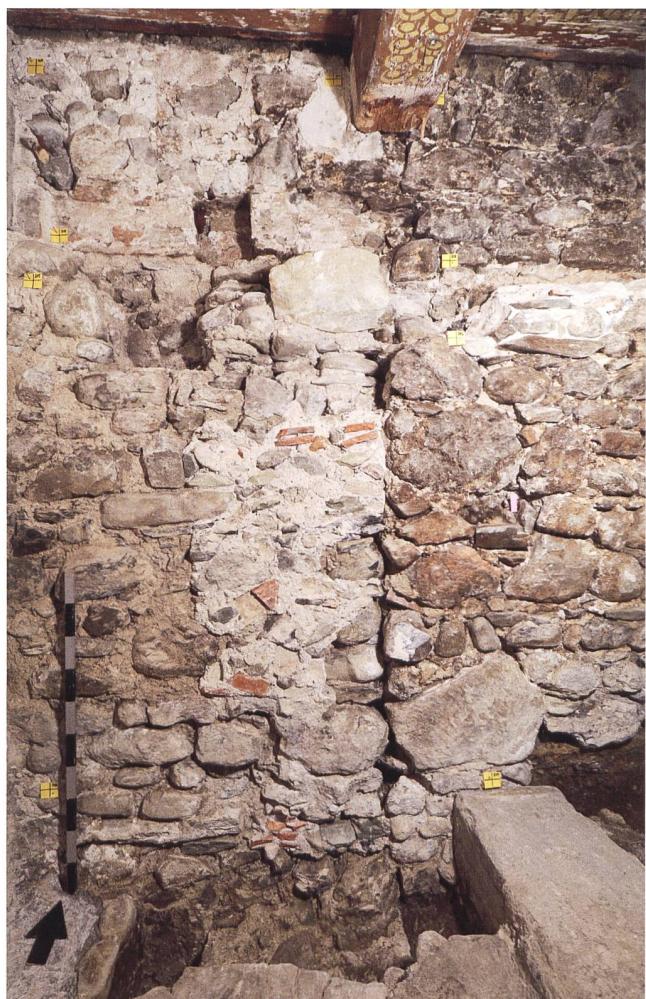
Abb. 7 Nordmauer von Unteraltstadt 24 im Erdgeschoss, Blick Richtung Nord. Wundvermauerung und Fundament der Sockelmauer sowie Negative eines Unterzugs, der nördlichen und östlichen Schelle und des nordöstlichen Eckständers des Gebäudes an der einstigen «Untergasse» (vgl. Anhang 3, rot).

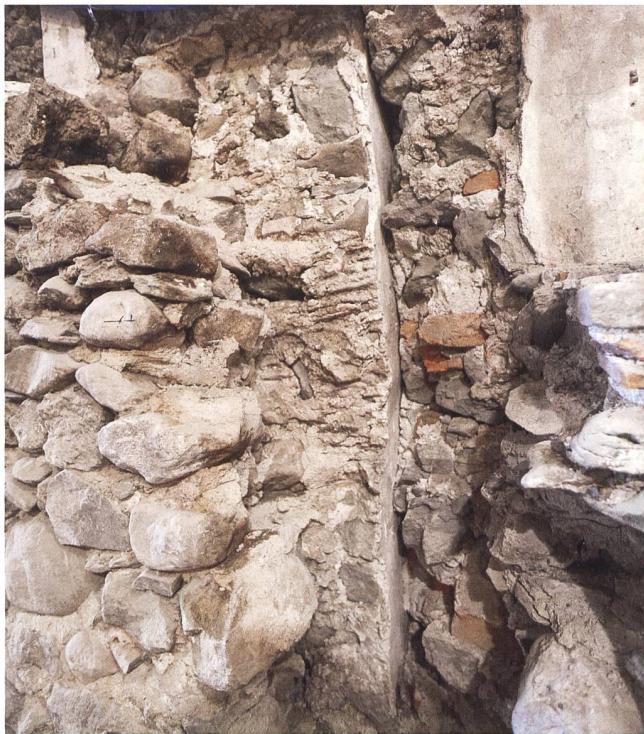
Abb. 8 Nordmauer von Unteraltstadt 24 im Erdgeschoss, Blick Richtung Nord. Bereich des ehemaligen Ehgrabens. Hinter der zum Teil abgebaute Vorblendmauer (vgl. Abb. 2, grün), sind im Mörtel Abdrücke von Routen/Schilfrohr zu erkennen. Die vertikale, mit Mörtel glatt verstrichene Grenze der Mauer markiert den östlichen Rand des einstigen Ehgrabens.

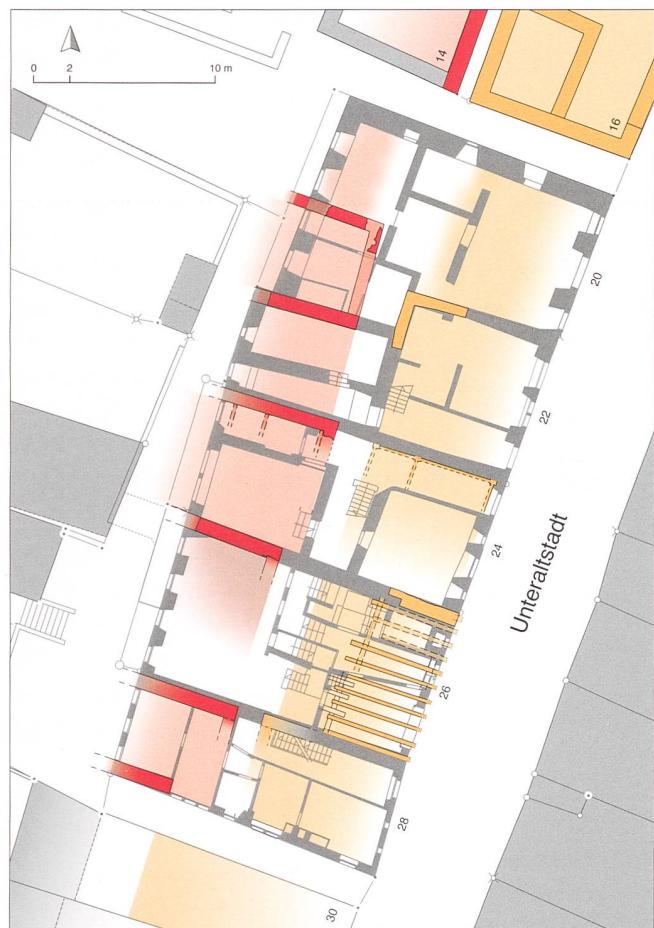
Abb. 9 Bauliche Befunde im Häusergeviert Unteraltstadt 20–28. Rot: Reste der östlichen Bebauung der einstigen «Untergass». Orange: Reste der westlichen Bebauung der einstigen «Mittelgass». Dazwischen verlief ein Ehgraben. Nördlich des Häusergevierts ist ein kleines Stück Ehgraben noch zwischen den Häusern Unteraltstadt 14 und 16 erhalten. Südlich des Häusergevierts wurde bei archäologischen Untersuchungen im Bereich der Häuser Unteraltstadt 30 und 32 vermutlich ebenfalls ein Ehgraben gefasst.

Über die Häuser, welche auf die «Untergass» ausgerichtet waren (vgl. Abb. 9 u. Anh. 1–5, rot), ist weniger bekannt. Es wurden Überreste von Steingebäuden oder aber gemauerten Hinterhausbereichen gefasst, die wohl zwei bis vier Geschosse hoch waren (Unteraltstadt 20, 22, 26, 28). Auch ein Gebäude mit gemauertem Sockelgeschoss (Unteraltstadt 24) und einem nur noch anhand von Negativen im Mauermörtel des Nachbargebäudes auszumachenden, darauf ruhenden Holzaufbaus konnte festgestellt werden. Einige der vorgefundenen Mauerreste sind aufgrund des Mauercharakters und/oder der daran festzustellenden Spuren massiver Hitzeeinwirkung (Unteraltstadt 24/26 u. 20/22) und im Falle von Haus Unteraltstadt 28 auch aufgrund zweier stilistisch daterter Zwillingsfenster (Biforien)⁴⁴ in die Zeit vor dem Stadtbrand im 14. Jahrhundert zu datieren. Wenigstens für die Häuser auf den westlichen Parzellenhälften der Liegenschaften Unteraltstadt 20 und 24 ist archäologisch nachgewiesen, dass sie westlich über die heutigen Parzellengrenzen hinausreichten.⁴⁵ Für das Gebäude an der einstigen «Unter-

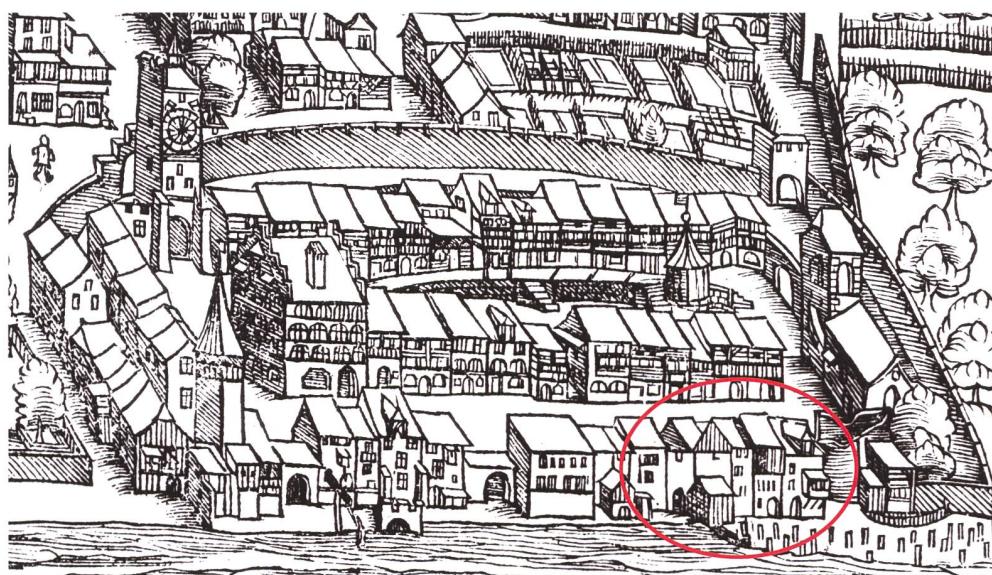
Abb. 10 Darstellung der Stadt Zug in der eidgenössischen Chronik von 1547/48 von Johannes Stumpf. In der dem Ufer am nächsten gelegenen Gassenzile scheinen im markierten Bereich zwei parallele Giebelreihen erkennbar. Vielleicht ist dies aber auch nur auf eine darstellerische Schwierigkeit zurückzuführen.

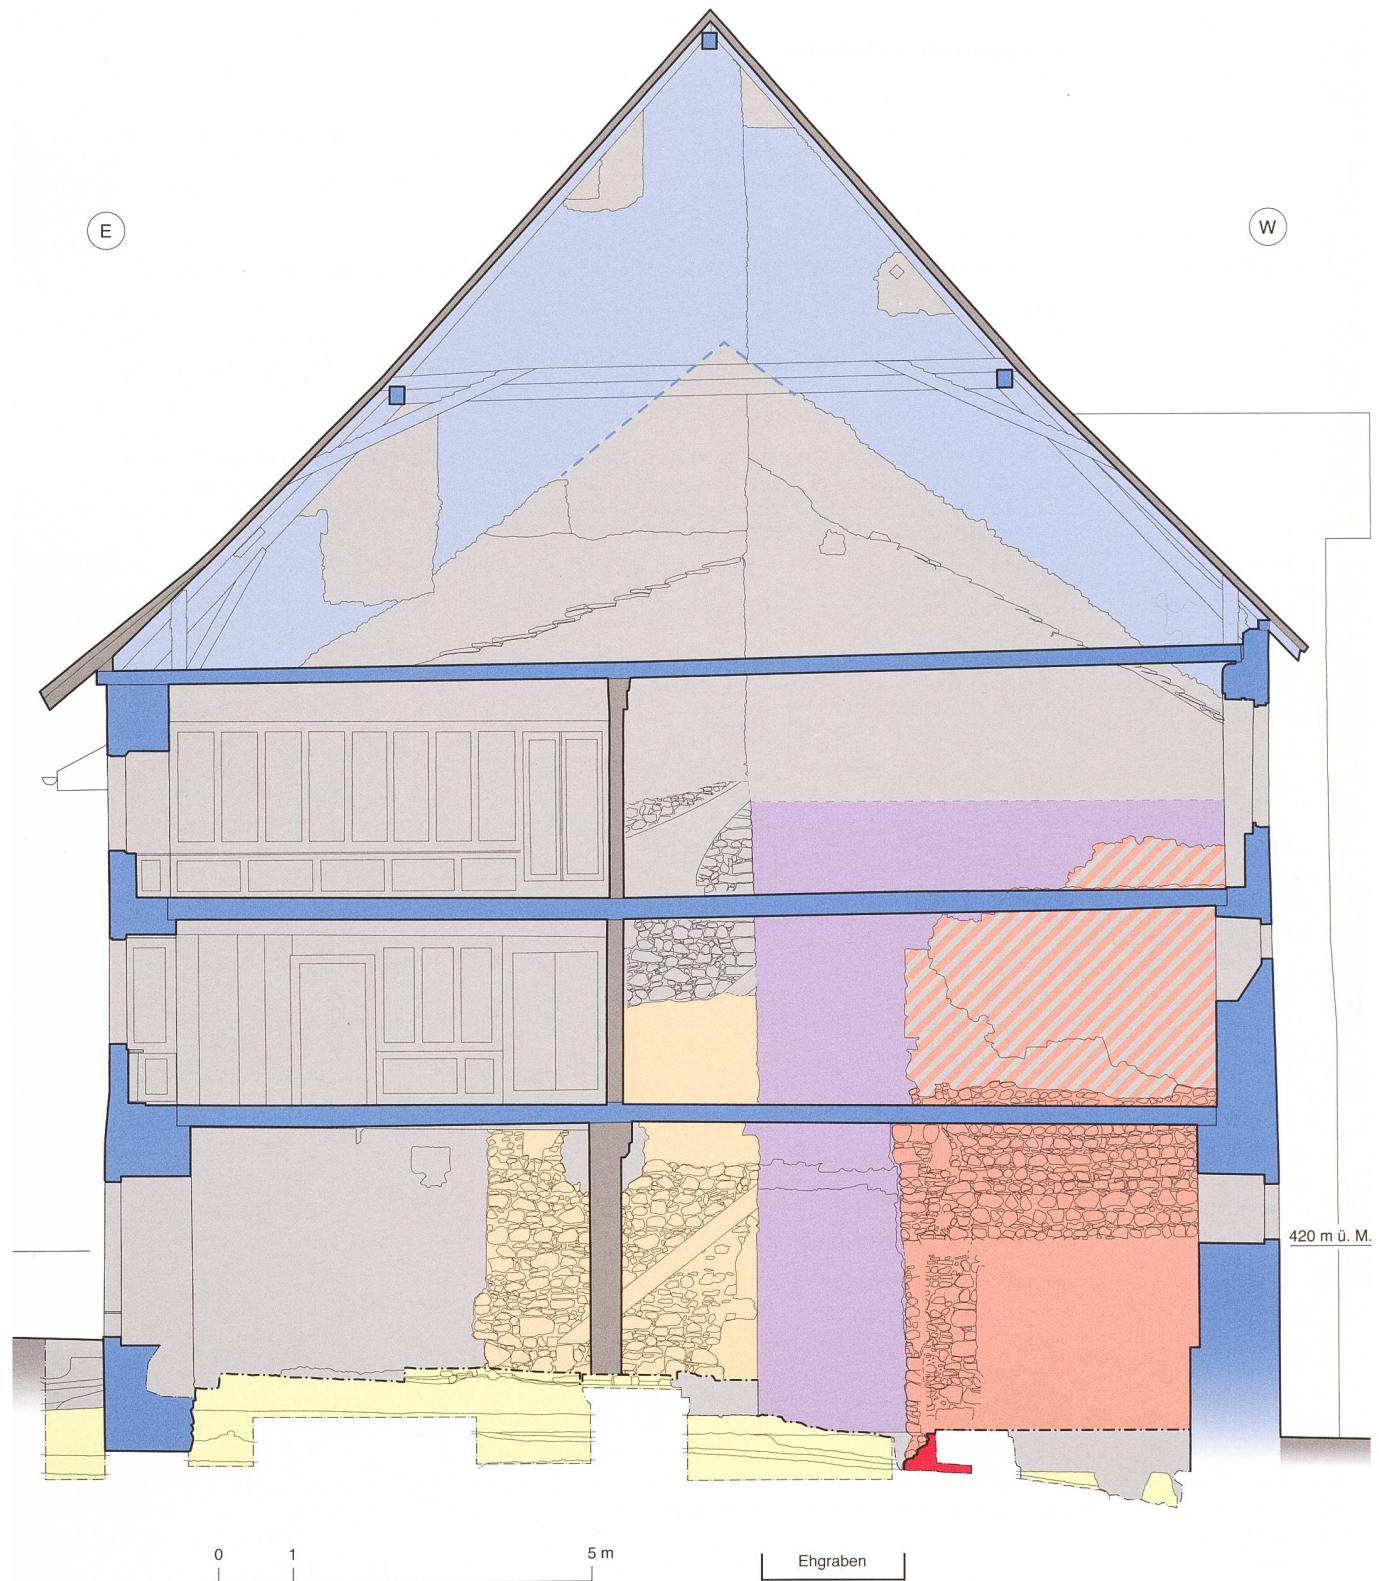
Abb. 1 Unteraltstadt 20. Profil und Aufriss M. 1:100. Blick nach Süden.

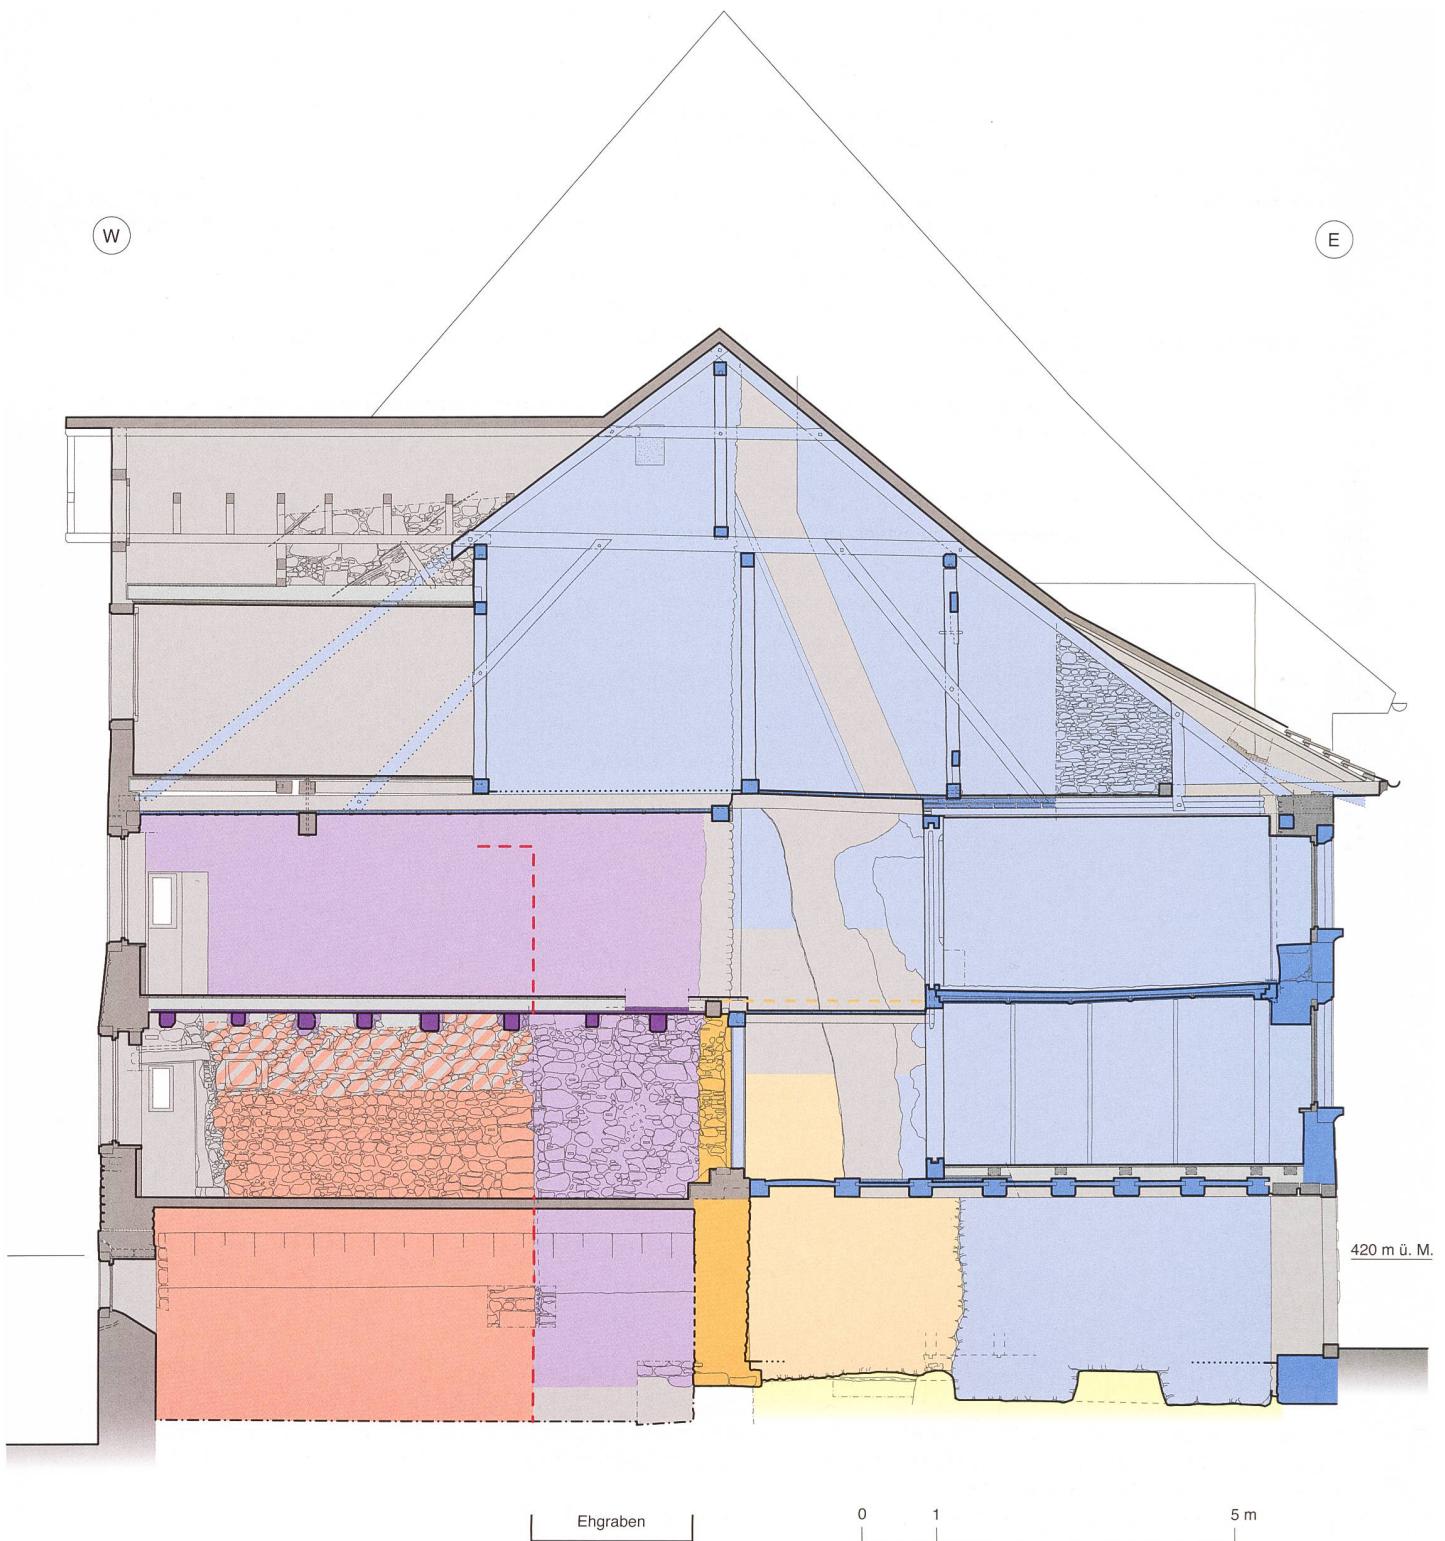
Abb. 2 Unterstadt 22. Aufriss M. 1:100. Blick nach Norden.

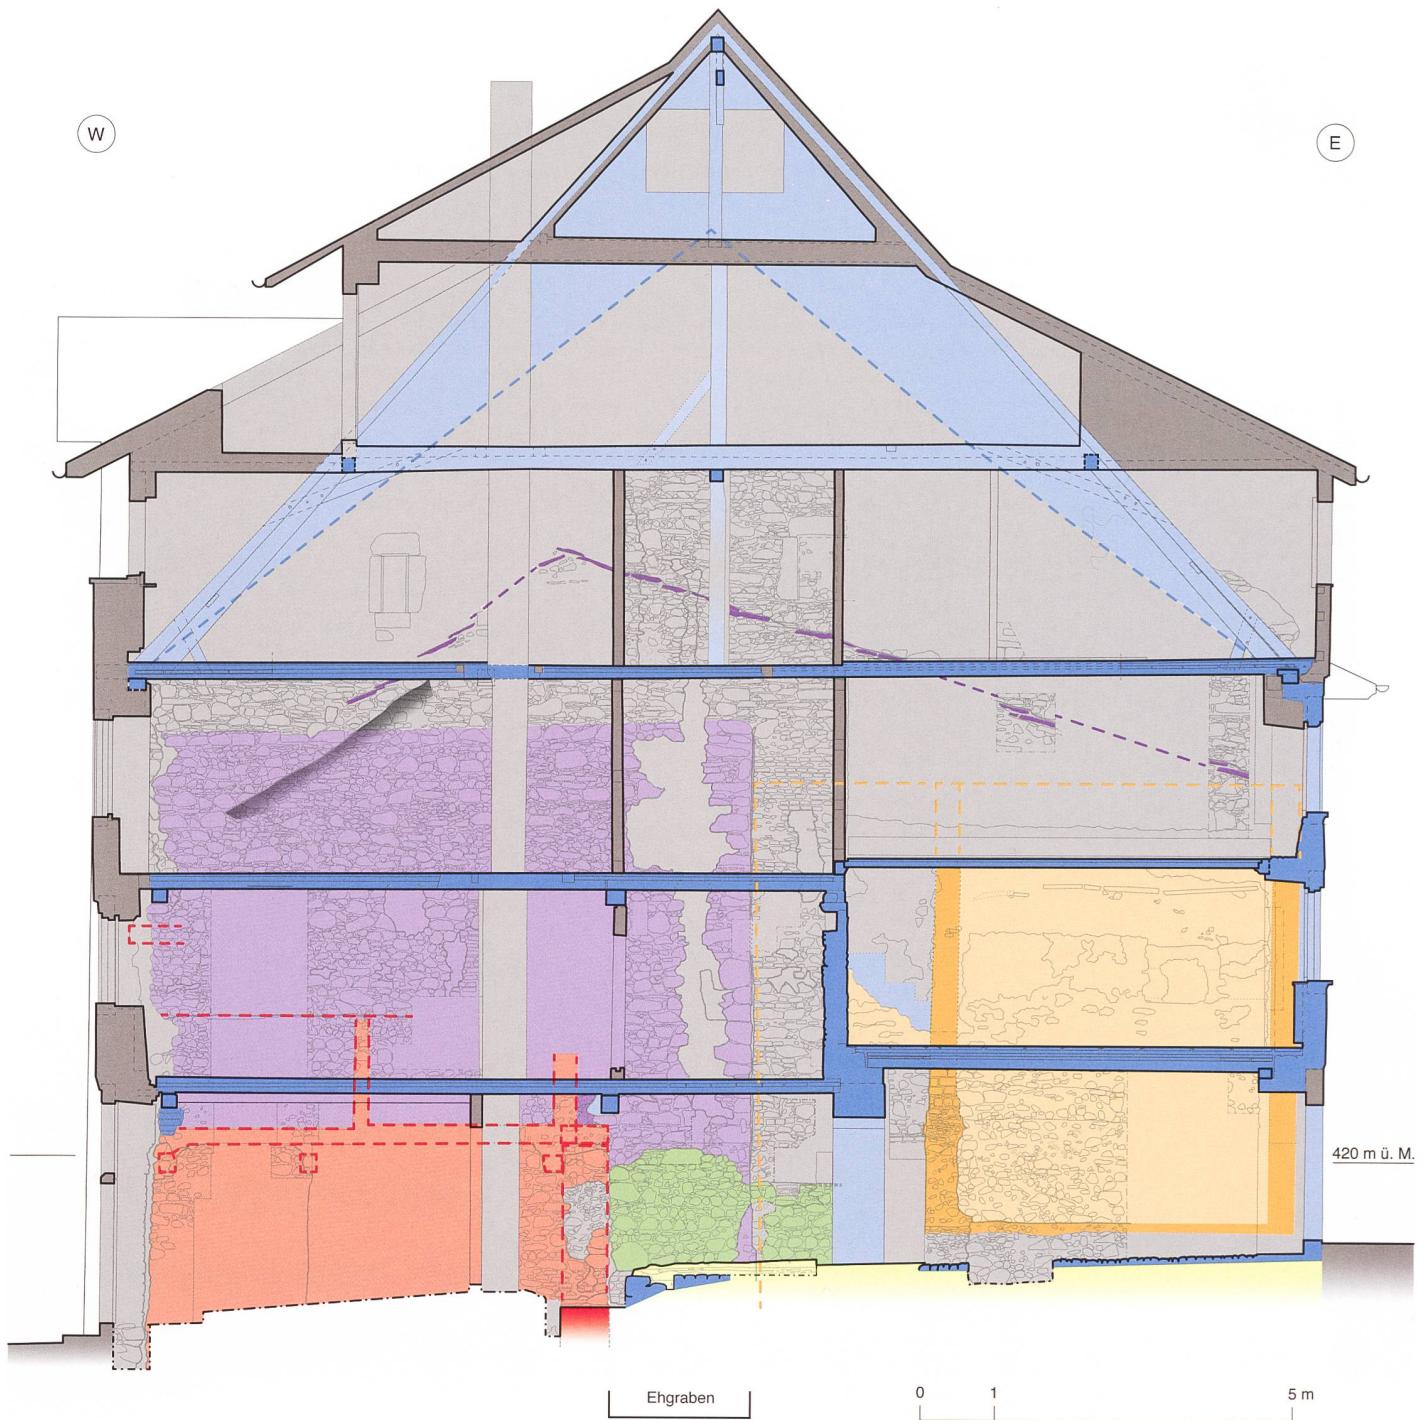
Abb. 3 Unterstadt 24. Aufriss M. 1:100. Blick nach Norden.

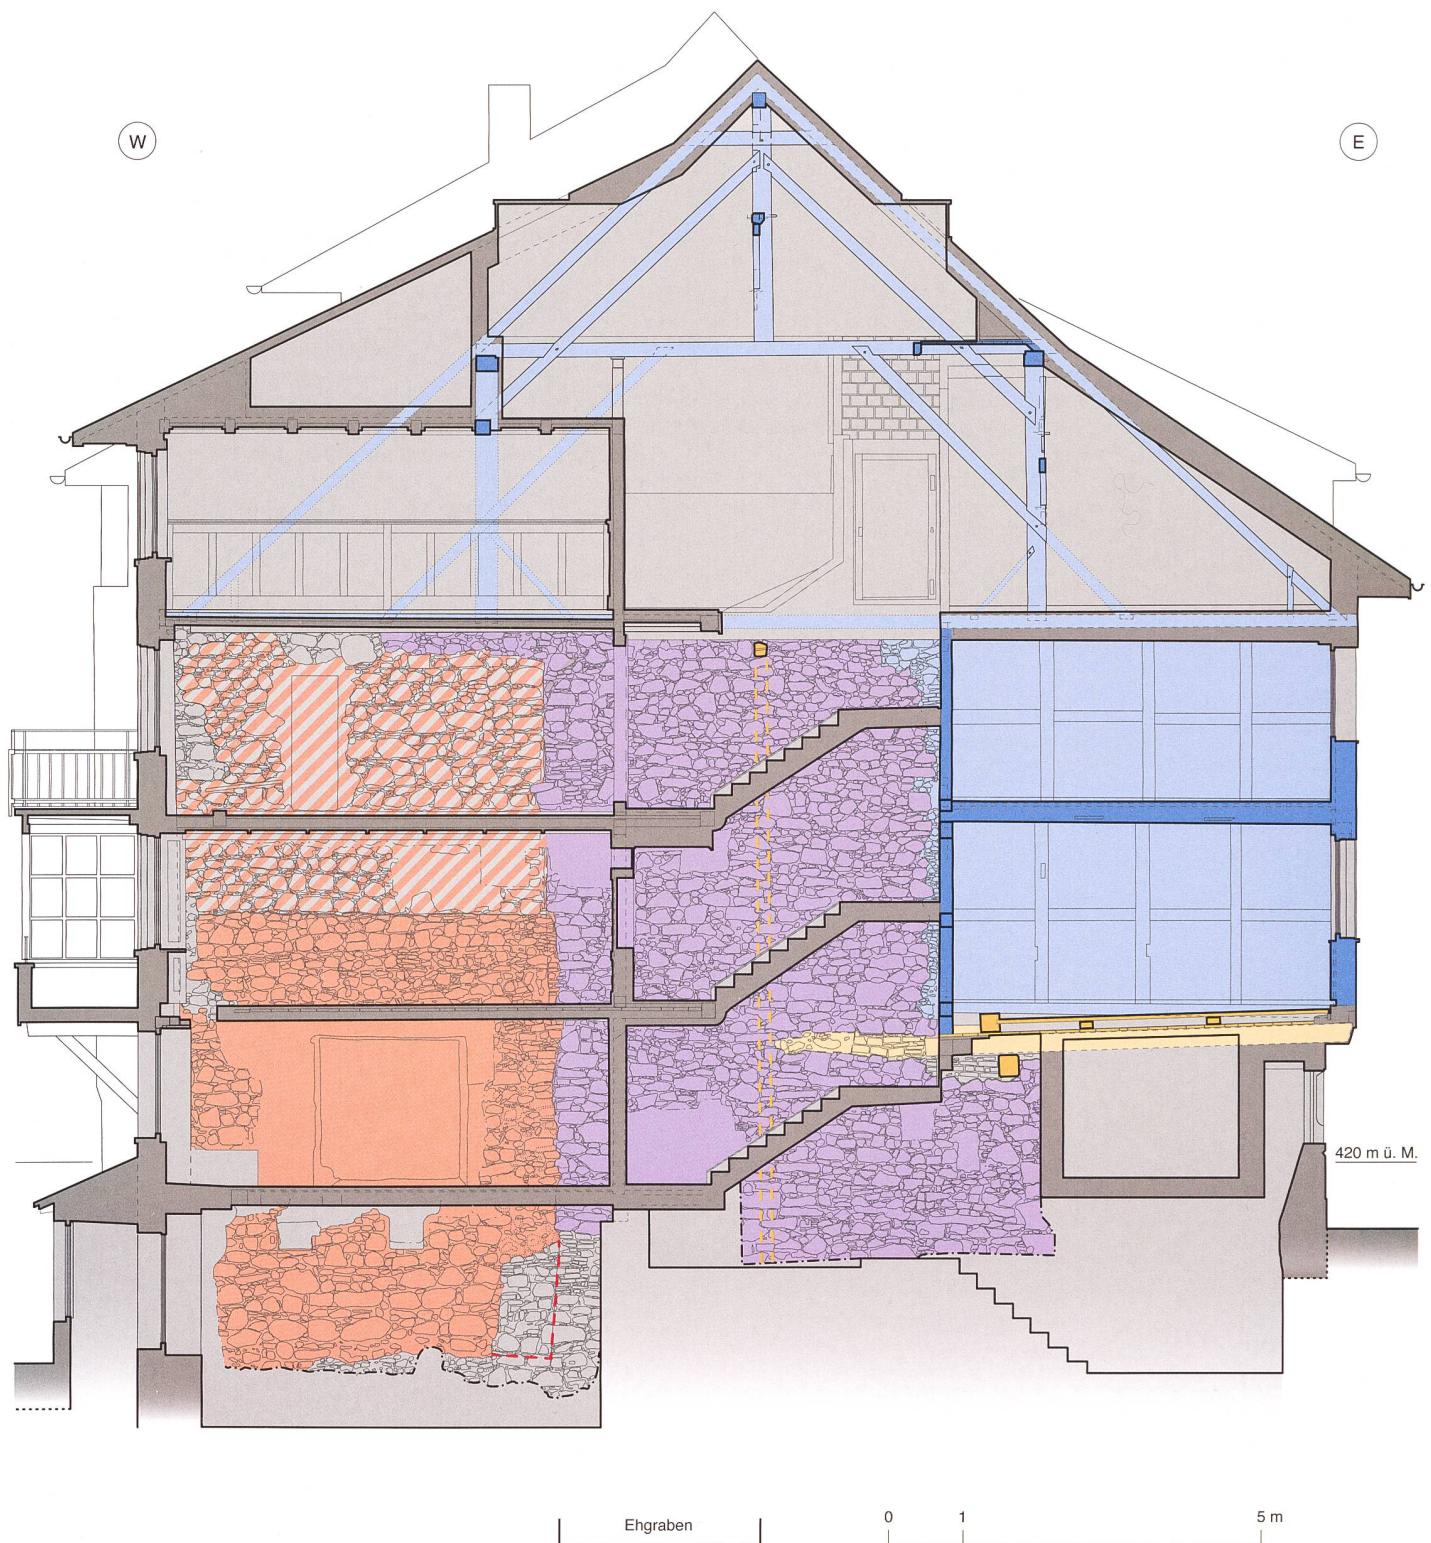
Abb. 4 Unterstadt 26. Aufriss M. 1:100. Blick nach Norden.

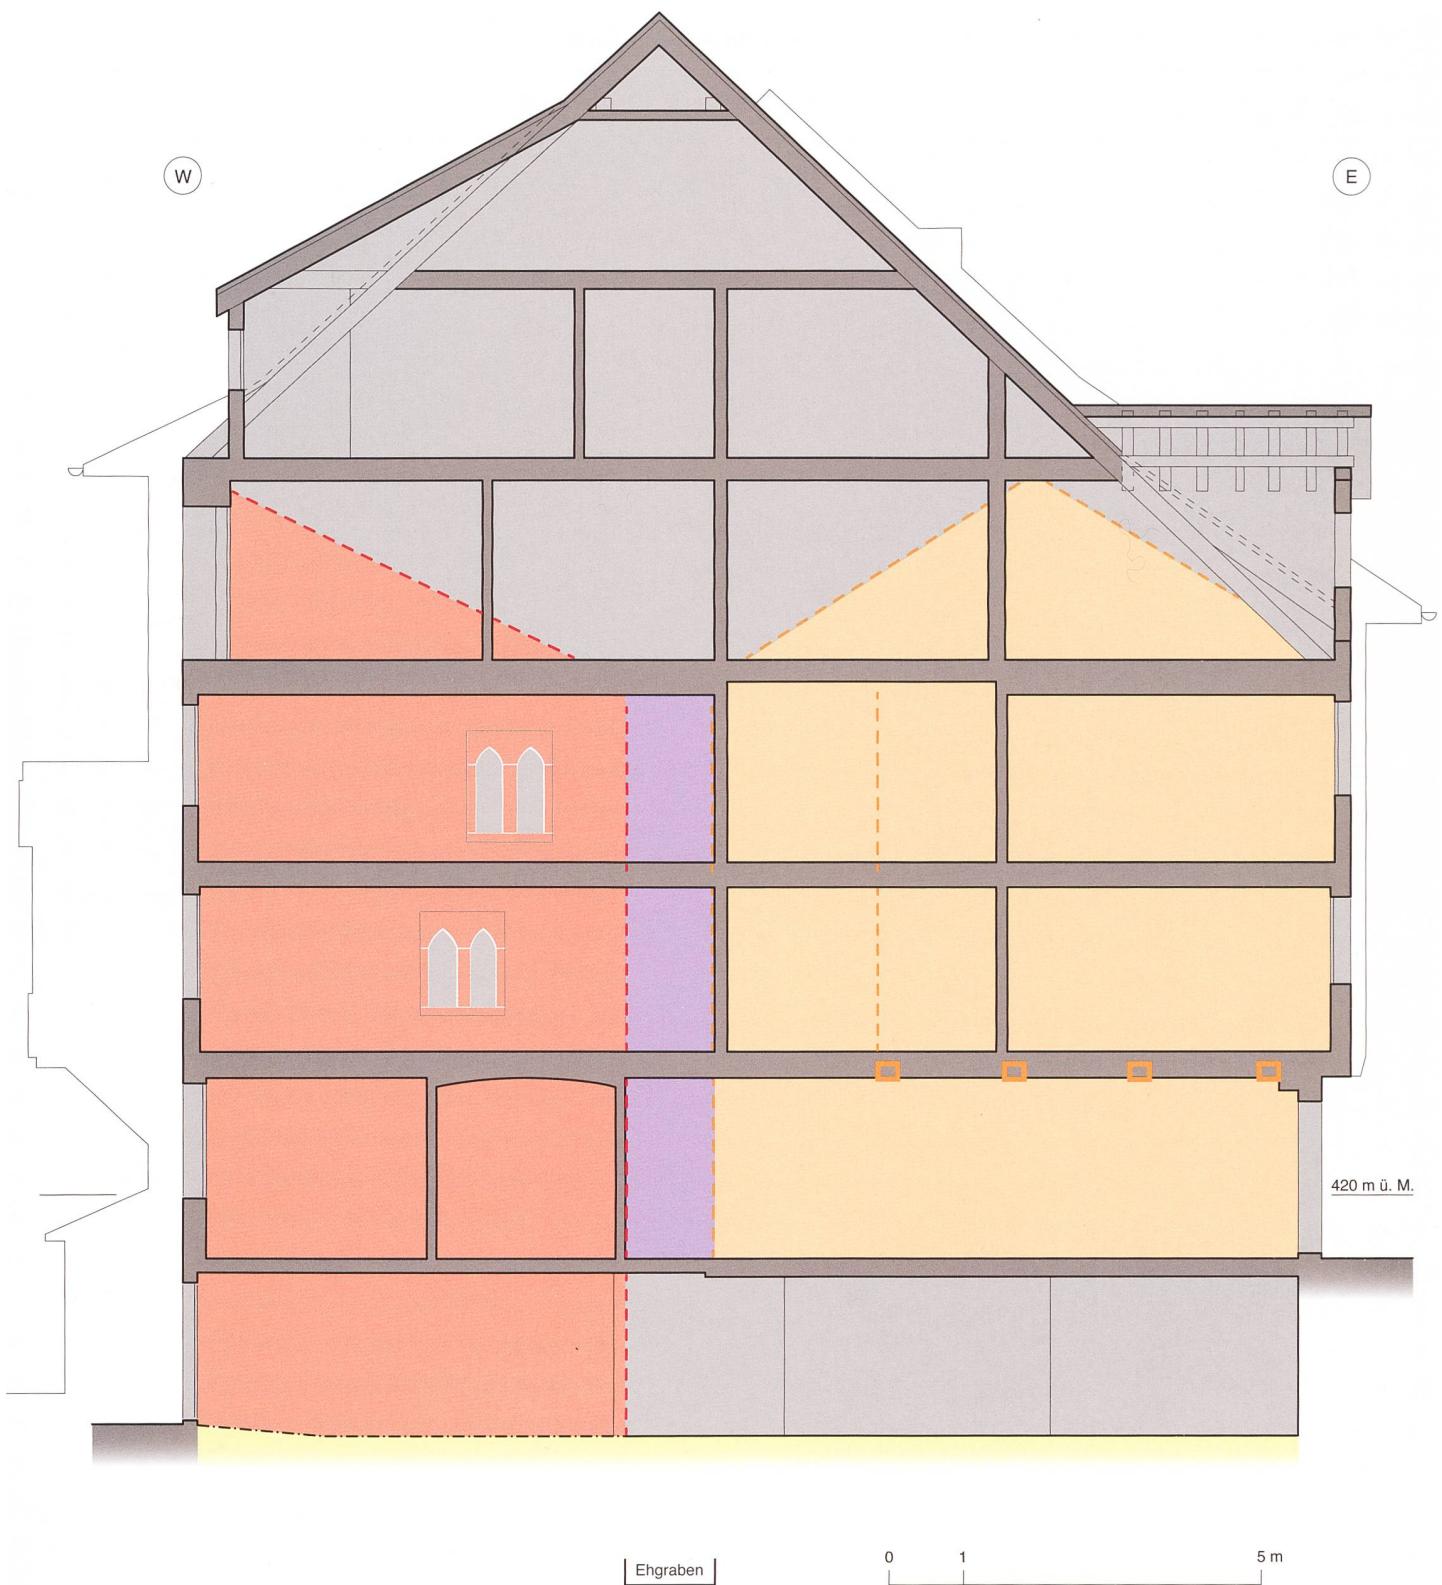
Abb. 5 Unterstadt 28. Aufriss M. 1:100. Blick nach Norden.
