Artikel: Baugeschichte zwischen einstiger "Mittelgass" und "Untergass" in Zug:

zusammenführende Betrachtung der baulichen Entwicklung

Unteraltstadt 20-28

Baugeschichte zwischen einstiger «Mittelgass» und «Untergass» in Zug

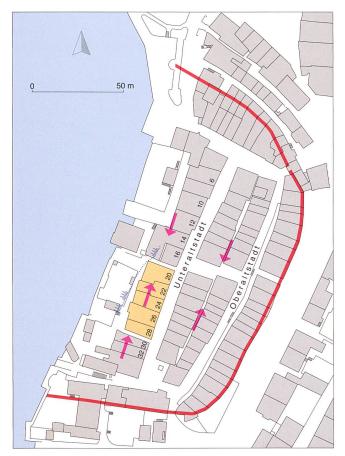
Abb. 1 Die Lage des Häusergevierts Unteraltstadt 20–28 in der Altstadt von Zug. Die Pfeile markieren das bestehende bzw. zu rekonstruierende Ehgrabensystem. Die blau gestrichelte Linie zeigt die archäologisch gefassten Stellen resp. den möglichen Verlauf des Ufereinbruchs von 1435.

Das durch Quergässchen abgetrennte Häusergeviert Unteraltstadt 20 bis Unteraltstadt 28 liegt seeseitig der unteren Gasse im südwestlichen Bereich der Zuger Altstadt (Abb. 1). Mit der Bauuntersuchung der Liegenschaft Unteraltstadt 22 im Jahr 2021 wurde die letzte Lücke der Häuserzeile geschlossen, welche bis dahin noch nicht bauhistorisch dokumentiert war. Nun ergibt sich die Möglichkeit, die Entwicklung der Häuserzeile als Ganzes zu betrachten und bisherige Thesen der Einzeluntersuchungen durch neue Erkenntnisse zu bestätigen, zu widerlegen oder neu zu denken.

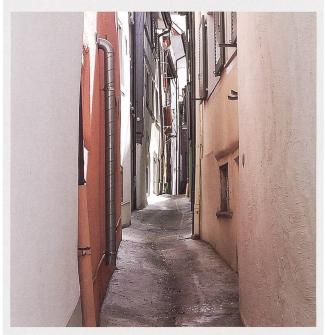
Blick nach Norden in den Ehgraben zwischen den westlichen Häusern der Oberaltstadt und den östlichen Häusern der Unteraltstadt in Zug. Hier landeten einst Fäkalien und allerlei Haushaltsabfälle.

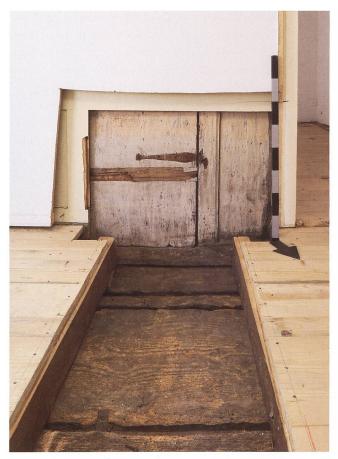
Abb. 5 Unteraltstadt 22, erstes Obergeschoss. Binnenwand auf Bohlenbalkendecke mit erhaltener Türsituation. Blick Richtung Süd.

Damit stammt sehr wahrscheinlich auch die Binnenwand im zweiten Obergeschoss zwischen den beiden Kammern mit erhaltener Türsituation (Abb. 5) aus dieser Zeit. Weitere erhaltene Ausstattungselemente dieser Phase sind die Deckendielen des zweiten Obergeschosses in der westseitigen Parzellenhälfte, jenem Raum, in dem auch Wandmalereien dokumentiert wurden,²⁰ sowie sehr wahrscheinlich die Negativabdrücke eines Tonplattenbodens im westlichen Gebäudeteil und im Korridor. Auch der Durchgang vom Korridor in den westlichen Hausteil im ersten Obergeschoss, der eine Kürzung des älteren Mauerwinkels (orange) erforderte, ist dieser Bauphase zuzuordnen (vgl. Abb. 4, blau).

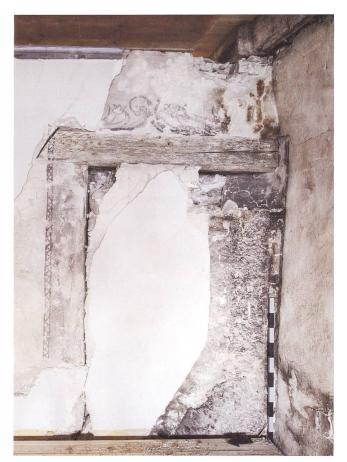
Abb. 6 Durchgang des seeseitigen Raums in den Gangbereich im ersten Obergeschoss. Blick Richtung Ost. Die Graumalerei mit Tulpenmotiv wurde vermutlich im 17. Jahrhundert angebracht.

kante).²¹ Auch das Holz für den Sturz des Durchgangs (Abb. 6) vom seeseitigen Raum im zweiten Obergeschoss in den Gangbereich wurde im Sommer 1511 (mit Waldkante und 95 Jahrringen) gefällt.²² Die Hölzer sind also nur zehn Jahre früher als jene des östlichen Gebäudeteils und des Dachstuhls geschlagen worden. Es stellt sich die Frage, ob das Bauholz gelagert wurde, bevor es 1521 zusammen mit dem Neubau Verwendung fand. Der bauhistorische Befund spricht allerdings – trotz der geringen Zeitspanne – für zwei Bauphasen: Die Südmauer des westlichen Teils ist relativchronologisch älter als die Südmauer des östlichen Teils. Dies zeigte sich in Form eines erhaltenen Putzes, an den die östlichere Mauer stösst. Der Grossteil der Südmauer im Ostteil sowie die Giebelmauer des Dachstuhls sind allem Anschein nach einer Bauphase um 1521 zuzuordnen.²³ Im Erdgeschoss wurde nachgewiesen, dass die Südmauer in Etappen von West nach Ost gemauert wurde.²⁴ Auch der nach innen überstehende Versatz der südlichen Giebelmauer im westlichen Bereich spricht dafür, dass der Giebel an dieser Stelle später aufgestockt wurde (vgl. Abb.2 u. 4, blau schraffiert u. blau). Möglicherweise nahm diese «Bauetappe» dabei Rücksicht auf ältere Gebäudestrukturen, die heute nicht mehr erhalten sind.

umfangreichen Um- oder Neubau im heutigen westlichen Hausbereich begann und zehn Jahre später beschloss, auch den östlichen Teil neu zu bauen und zudem ein neues, gemeinsames Dach zu errichten. Von einer vorgängigen, möglicherweise auch provisorischen Überdachung haben sich keine Spuren erhalten. Jedenfalls müssen spätestens 1512, als man von Westen her den ehemaligen Ehgraben neu überbaute, die ursprünglich zwei Gebäude vereint worden sein, da im zweiten Obergeschoss ein Durchgang ins Treppenhaus (östlich des Ehgrabens) belegt ist (vgl. Abb. 4 u. 6).

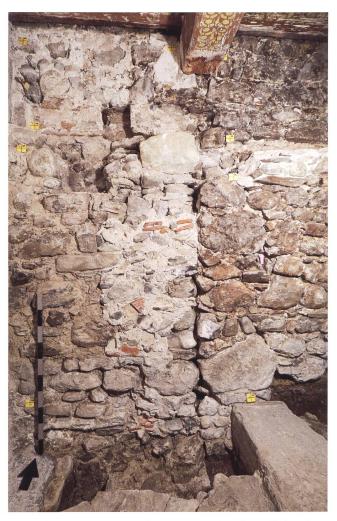
Abb. 7 Nordmauer von Unteraltstadt 24 im Erdgeschoss, Blick Richtung Nord. Wundvermauerung und Fundament der Sockelmauer sowie Negative eines Unterzugs, der nördlichen und östlichen Schelle und des nordöstlichen Eckständers des Gebäudes an der einstigen «Untergasse» (vgl. Anhang 3, rot).

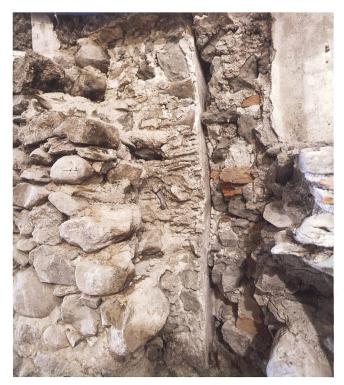
Abb. 8 Nordmauer von Unteraltstadt 24 im Erdgeschoss, Blick Richtung Nord. Bereich des ehemaligen Ehgrabens. Hinter der zum Teil abgebauten Vorblendmauer (vgl. Abb. 2, grün), sind im Mörtel Abdrücke von Routen/Schilfrohr zu erkennen. Die vertikale, mit Mörtel glatt verstrichene Grenze der Mauer markiert den östlichen Rand des einstigen Ehgrabens.

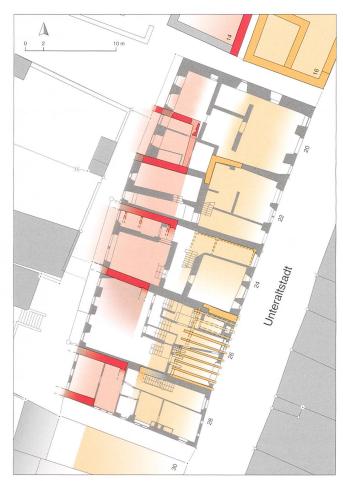
Abb. 9 Bauliche Befunde im Häusergeviert Unteraltstadt 20–28. Rot: Reste der östlichen Bebauung der einstigen «Untergass». Orange: Reste der westlichen Bebauung der einstigen «Mittelgass». Dazwischen verlief ein Ehgraben. Nördlich des Häusergevierts ist ein kleines Stück Ehgraben noch zwischen den Häusern Unteraltstadt 14 und 16 erhalten. Südlich des Häusergevierts wurde bei archäologischen Untersuchungen im Bereich der Häuser Unteraltstadt 30 und 32 vermutlich ebenfalls ein Ehgraben gefasst.

Über die Häuser, welche auf die «Untergass» ausgerichtet waren (vgl. Abb. 9 u. Anh. 1-5, rot), ist weniger bekannt. Es wurden Überreste von Steingebäuden oder aber gemauerten Hinterhausbereichen gefasst, die wohl zwei bis vier Geschosse hoch waren (Unteraltstadt 20, 22, 26, 28). Auch ein Gebäude mit gemauertem Sockelgeschoss (Unteraltstadt 24) und einem nur noch anhand von Negativen im Mauermörtel des Nachbargebäudes auszumachenden, darauf ruhenden Holzaufbaus konnte festgestellt werden. Einige der vorgefundenen Mauerreste sind aufgrund des Mauercharakters und/oder der daran festzustellenden Spuren massiver Hitzeeinwirkung (Unteraltstadt 24/26 u. 20/22) und im Falle von Haus Unteraltstadt 28 auch aufgrund zweier stilistisch datierter Zwillingsfenster (Biforien)44 in die Zeit vor dem Stadtbrand im 14. Jahrhundert zu datieren. Wenigstens für die Häuser auf den westlichen Parzellenhälften der Liegenschaften Unteraltstadt 20 und 24 ist archäologisch nachgewiesen, dass sie westlich über die heutigen Parzellengrenzen hinausreichten. 45 Für das Gebäude an der einstigen «Unter-
