Zeitschrift: Unsere Heimat : Jahresschrift der Historischen Gesellschaft Freiamt
Herausgeber: Historische Gesellschaft Freiamt
Band: 20 (1946)

Artikel: Aus der Baugeschichte der Burg Hilfikon
Autor: Bosch, R.
DOI: <https://doi.org/10.5169/seals-1046135>

Aus der Baugeschichte der Burg Hilfikon

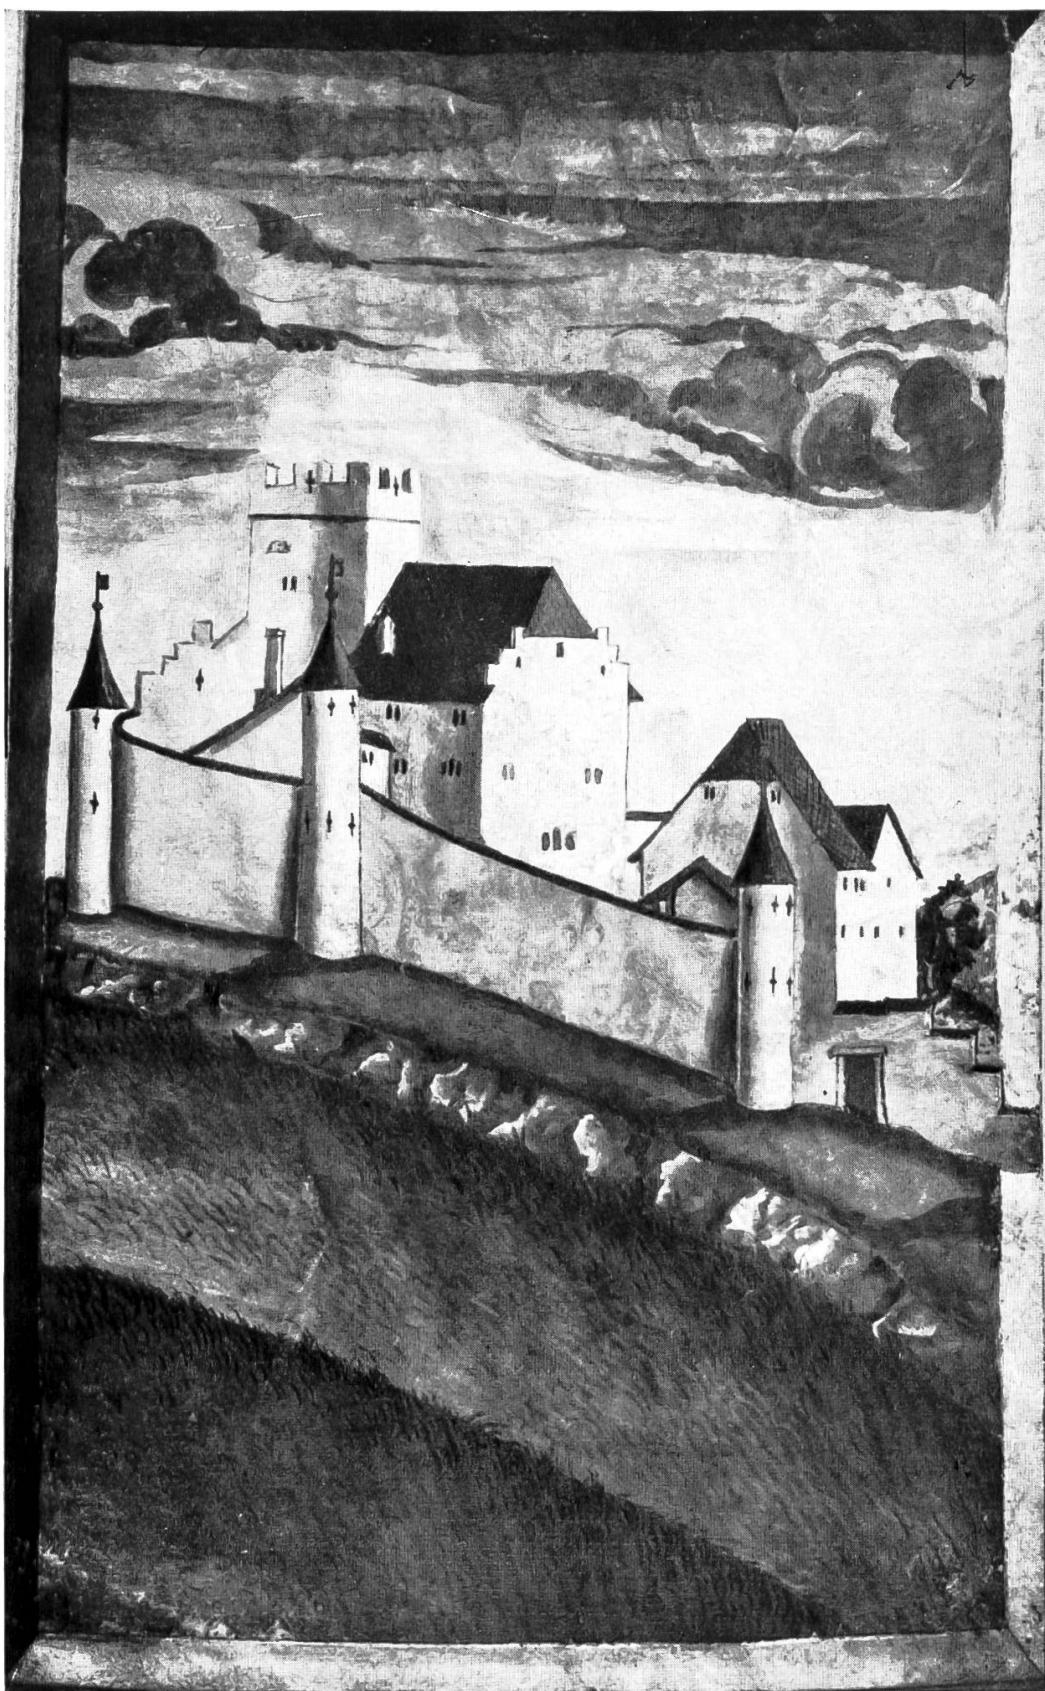
Tafel I

An die Nordwestmauer des Bergfrieds schliesst sich ein wahrscheinlich im 13. Jahrhundert erbauter *Palas*, dessen nordwestlicher Giebel ein Krüppelwalmdach und einige Treppenstufen aufweist. Von der Ostecke des Bergfrieds steigt die Ringmauer staffelförmig herab zu einem Rundtürmchen mit Spitzdach, um dann in nordwestlicher Richtung umzubiegen. Eine von der Nordecke des Palas ausgehende, stark abfallende Mauer schloss

sich an den Bering und bildete mit diesem eine Art Zwinger. In der Ringmauer folgt nun ein zweites Rundtürmchen, das mit dem Palas durch eine Mauer verbunden war, die einen Verbindungs- oder Wehrgang trug. Der Bering zieht sich nun in einem auf der Abbildung (Tafel I) kaum erkennbaren Bogen zu einem dritten Rundtürmchen, das sich an ein von Südwesten nach Nordosten orientiertes Gebäude schliesst. Sehr wahrscheinlich handelt es sich um ein *Oekonomiegebäude* mit Wohnungen für die Dienstleute mit einem (auf Tafel II noch besser sichtbaren) vorgebauten Schutzdach über dem Eingang. Sämtliche Türmchen weisen sog. Schlüsselscharten auf, die erst seit der Einführung der Handfeuerwaffen (15. Jahrhundert) aufkamen. Nun zieht sich die Ringmauer, durch die ein Nebentor in einen Hof führt, mit Treppenstufen den Hang hinunter. Der hinter dem Oekonomiegebäude sichtbare Giebel gehört zur Kapelle. Vor dem Bering liegt ein Burggraben.

Auf den ersten Blick erweckt es den Anschein, als ob es sich um den Ostturm (ganz links auf Tafel I) handle. Dann wäre dieser Bau zwischen 1571 und 1656 östlich des Bergfriedes errichtet, später jedoch wieder abgebrochen worden. Da wir dies kaum für möglich halten, bleibt uns nichts anderes übrig, als in diesem Gebäude die mit der Umgestaltung der Burganlage in der ersten Hälfte des 17. Jahrhunderts errichtete, jedoch niedriger gehaltene Scheune und Stallung zu suchen, die mit angebautem Rundtürmchen heute noch steht, jedoch erheblich weiter östlich. Also auch hier wieder eine Verzeichnung und dazu eine starke Ueberreibung der Dimensionen des Rundturmes.

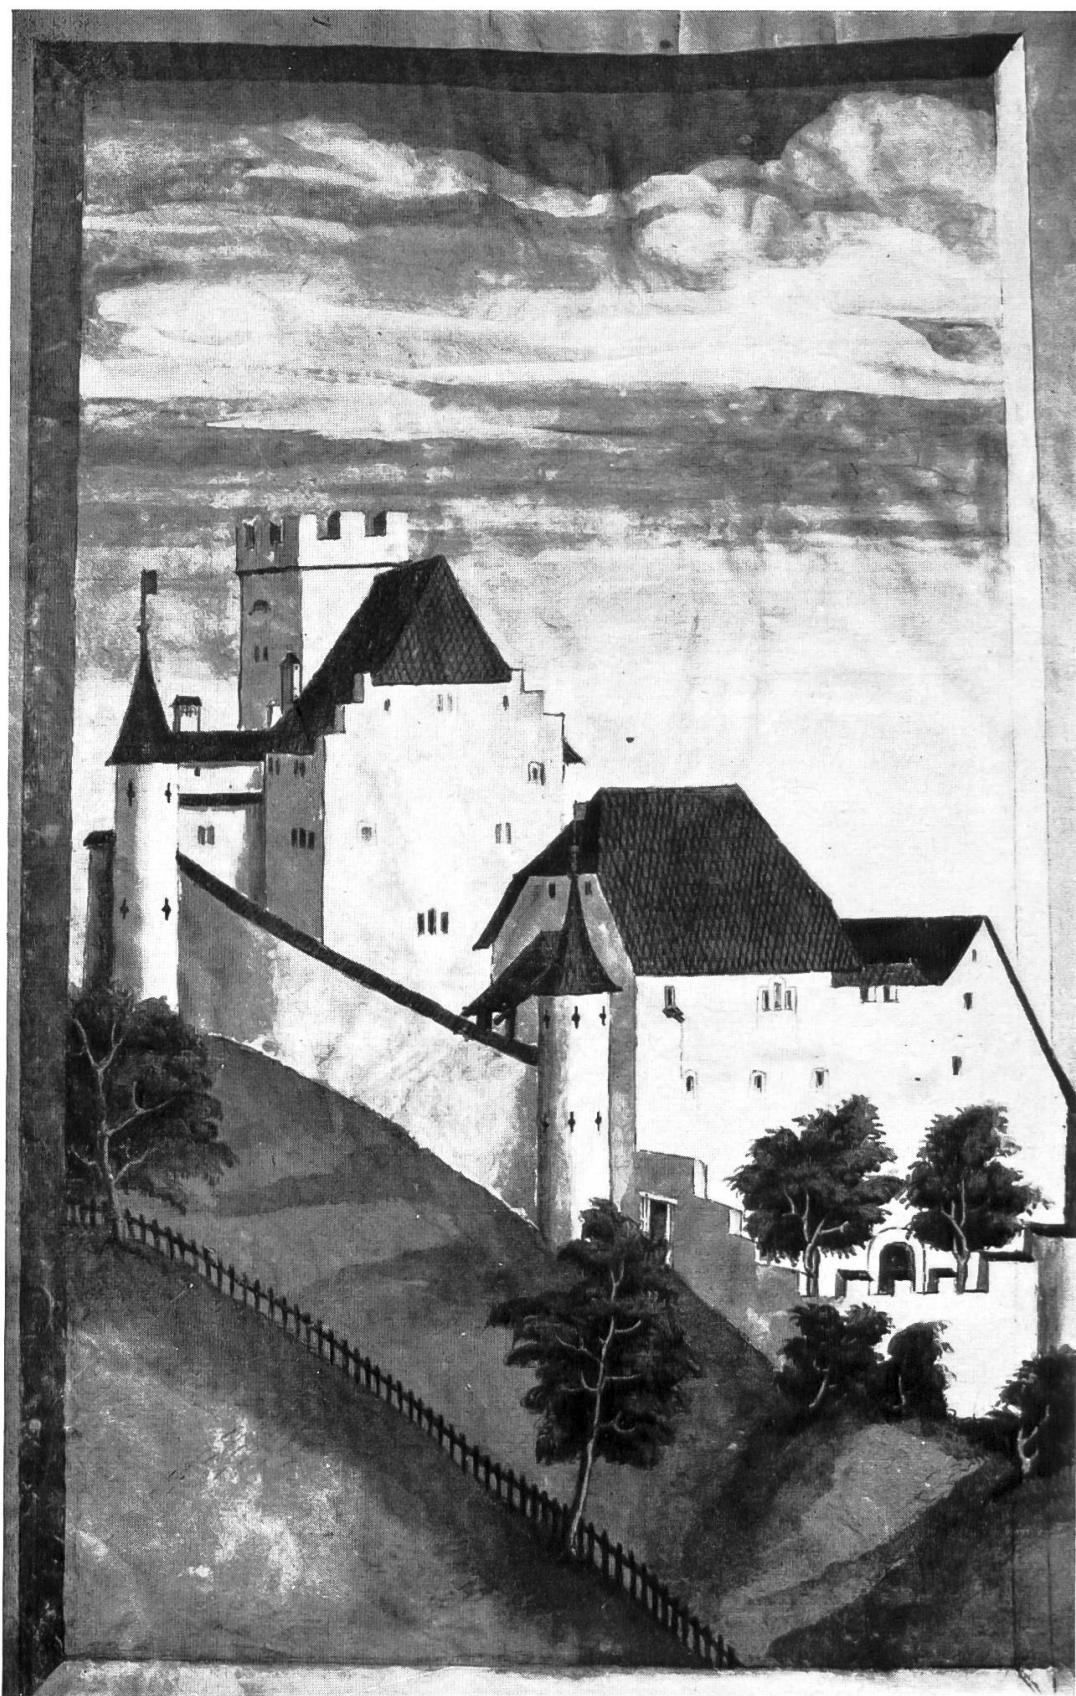
Tafel II

Das zweite, von Norden aus gemalte Bild (Tafel II) zeigt uns den weiteren Verlauf des Beringes. Die hier gezinnte Ringmauer bricht im rechten Winkel um zu einem halbrunden Türmchen ohne Dach (Schalenturm).⁵⁾ Ferner sehen wir die Verbindungsmauer zwischen dem Oekonomiegebäude und der Kapelle, durch die ein Tor vom nordwestlichen Hof in den die Kapelle umschliessenden Hof führt. Im übrigen zeigt uns diese Ansicht noch einen Holzzaun, der sich parallel zur östlichen Ringmauer hinzieht, auf Tafel I jedoch fehlt.

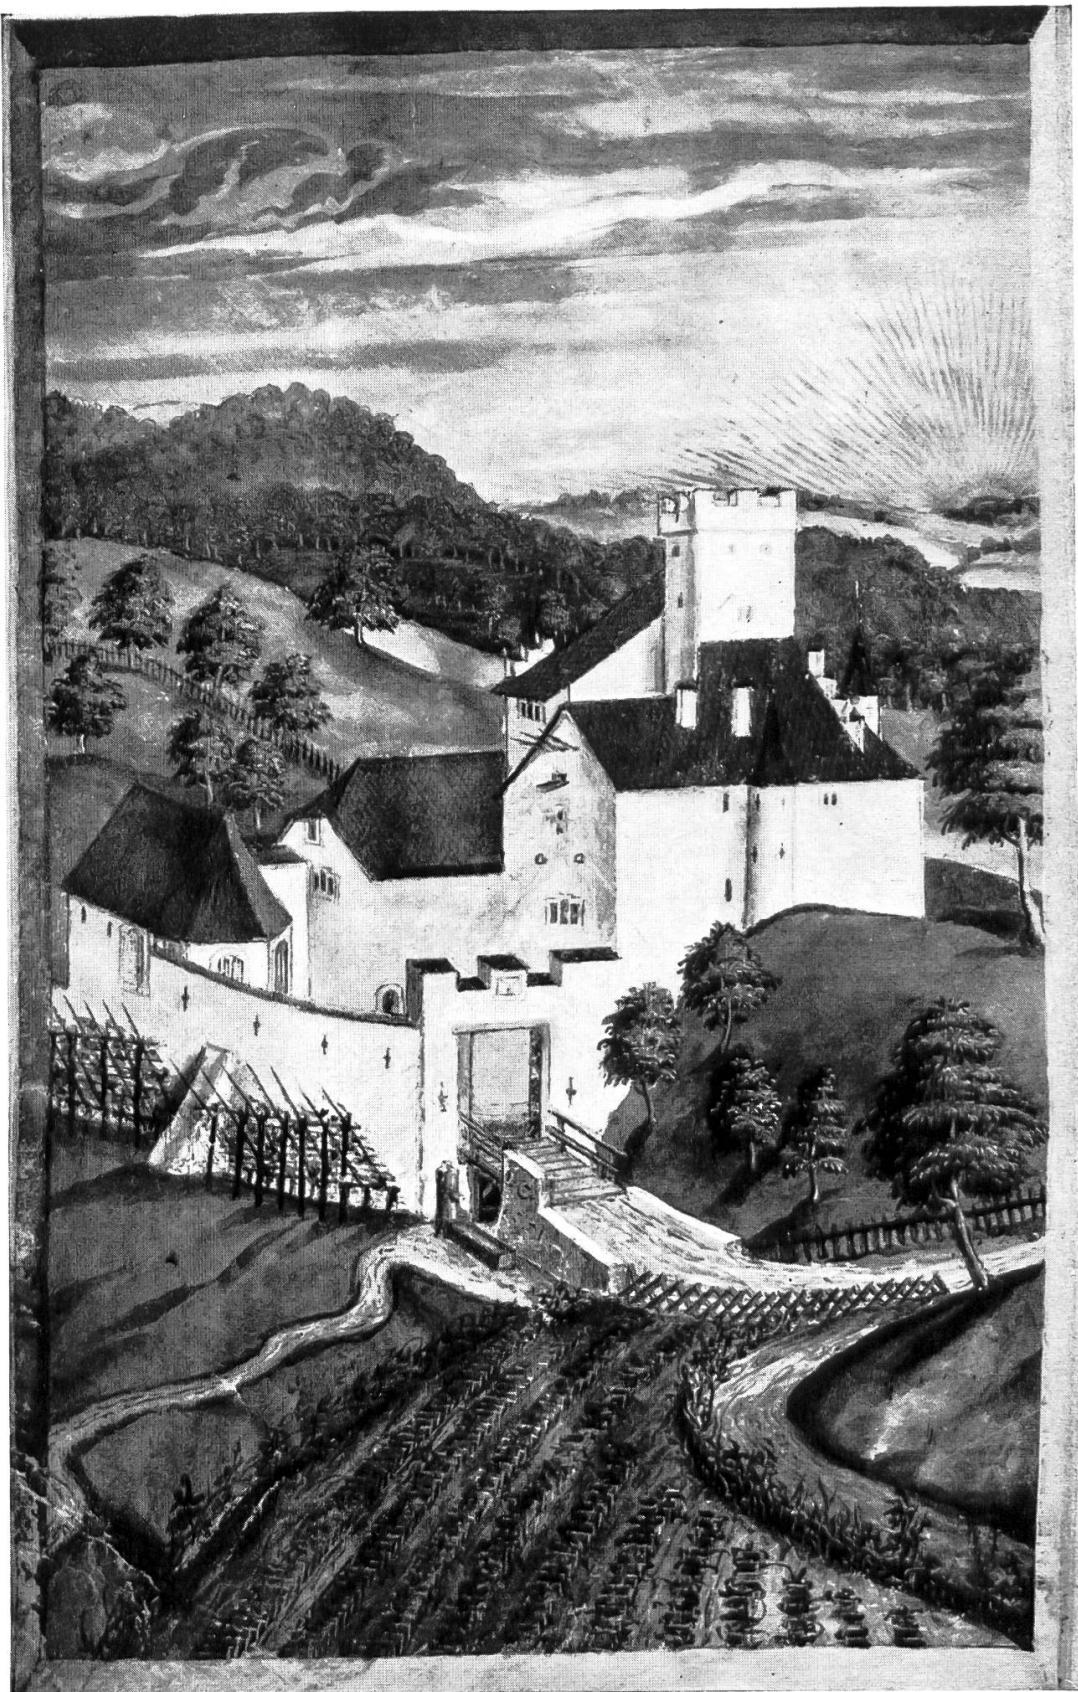
Tafel IV

Auf der Westansicht der Burg (Tafel IV) stellen wir den dreiseitig geschlossenen Chor der Kapelle mit seinen grossen rundbogigen Fenstern fest. Ein vierthes, ähnliches Fenster lag, wie uns schon Tafel III zeigt, in der Südwestmauer der Kapelle. Die anderen zwei hochgelegenen Fenster in dieser Mauer waren wesentlich kleiner und wiesen rechteckige Form auf. Das mit einem geraden Sturz versehene Haupttor der Burg war mit drei Zinnen bekrönt, deren mittlere offensichtlich das Wappen des Burgherrn zierte. Ueber den Burggraben führte eine hölzerne Brücke (keine Zugbrücke!). Das Tor war von Schlüsselscharten flankiert. Auf der Mauer beim Brunnen ist wieder die Signatur des Künstlers zu sehen. Das Gebäude neben dem Burgtor schloss an einen schmalen Bau mit Pultdach und Treppenstufen an, der sich an die Südostfront des Bergfries schmiegt. Die Naht zwischen den beiden Häusern, über deren Zweckbestimmung sich nichts sicheres sagen lässt, war wieder durch ein Rundtürmchen mit Spitzdach geschützt.

Eine sehr wichtige Feststellung, die Dr. W. Merz offenbar entgangen ist, lässt sich auf sämtlichen vier Bildern machen: die *Orientierung der Kapelle*. Die Darstellungen lassen keinen Zweifel darüber aufkommen, dass die Kapelle von Nordwesten nach Südosten orientiert war, mit dem Chor im Südosten, während die heutige Kapelle um 90 Grad verschoben ist, mit dem Chor im Südwesten. Die heutige Kapelle ist also nicht, wie Dr. Merz behauptet, schon im 16. Jahrhundert errichtet worden, sondern sie ist ein 1752/53 ausgeführter Neubau (siehe unten!).

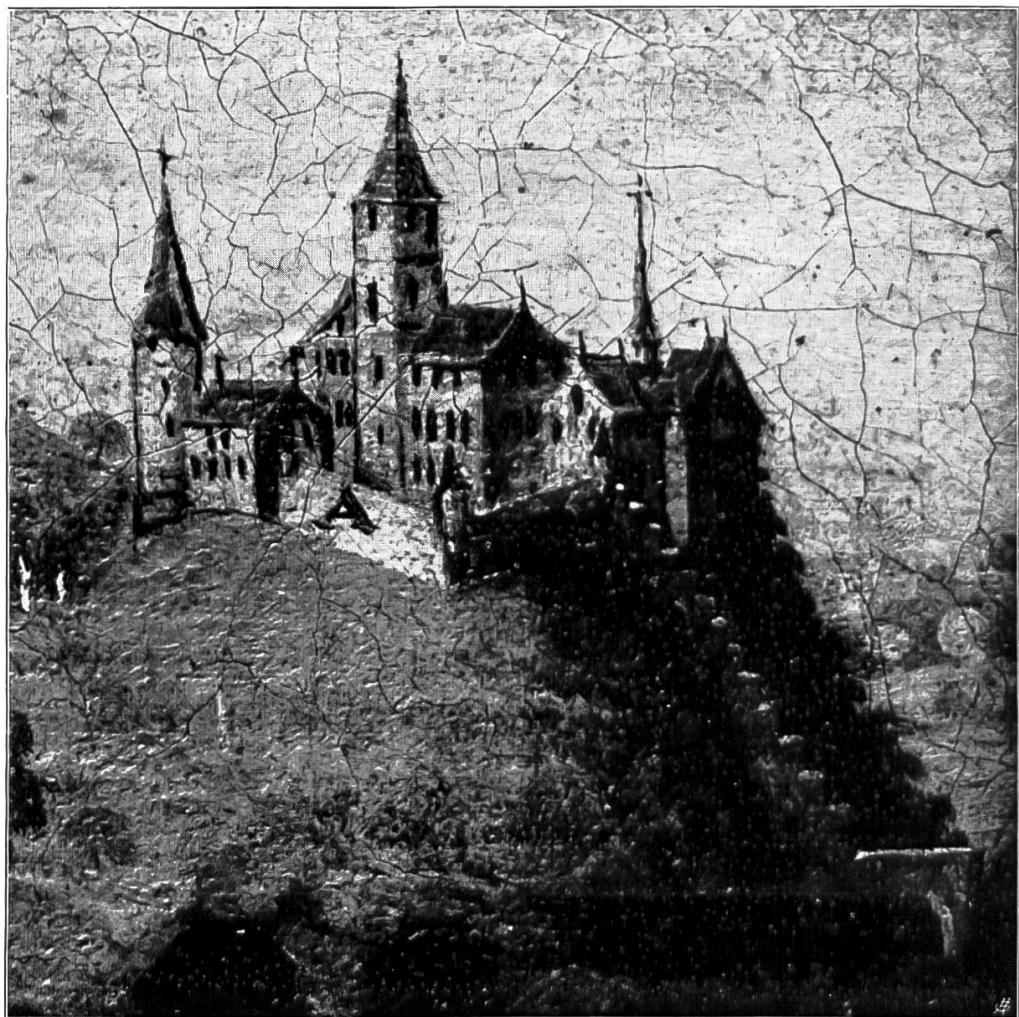
Die nächstfolgenden Darstellungen des Schlosses Hilfikon (Tafeln V und VI), wohl bald nach der ersten Schlacht bei Villmergen (1656) gemacht, widersprechen sich zum Teil. Man beachte nur die verschiedene Dachgestaltung des sich links (südöstlich) an den Bergfried anschliessenden Gebäudes, ferner die Zahl und Anordnung der Fenster im Palas und im Turm selber — auf beiden Bildern sicher willkürlich und nicht mit den Tatsachen übereinstimmend —, ferner das Türmchen bei der Kapelle, die Ostfront des Oekonomiegebäudes usw. Im Gegensatz zu den Bildern von 1571 zeigen sie uns ein Vorspringen der nun wahrscheinlich einen Dachreiter tragenden Kapelle über die Flucht des Oekonomiegebäudes hinaus, wahrscheinlich nur eine Verzeichnung, ferner die Führung der getreppten Mauer bis zur Talsohle hinunter, vor allem aber ein neues, zweigeschossiges Gebäude mit ziemlich massivem Turm im Osten der Burgenanlage.

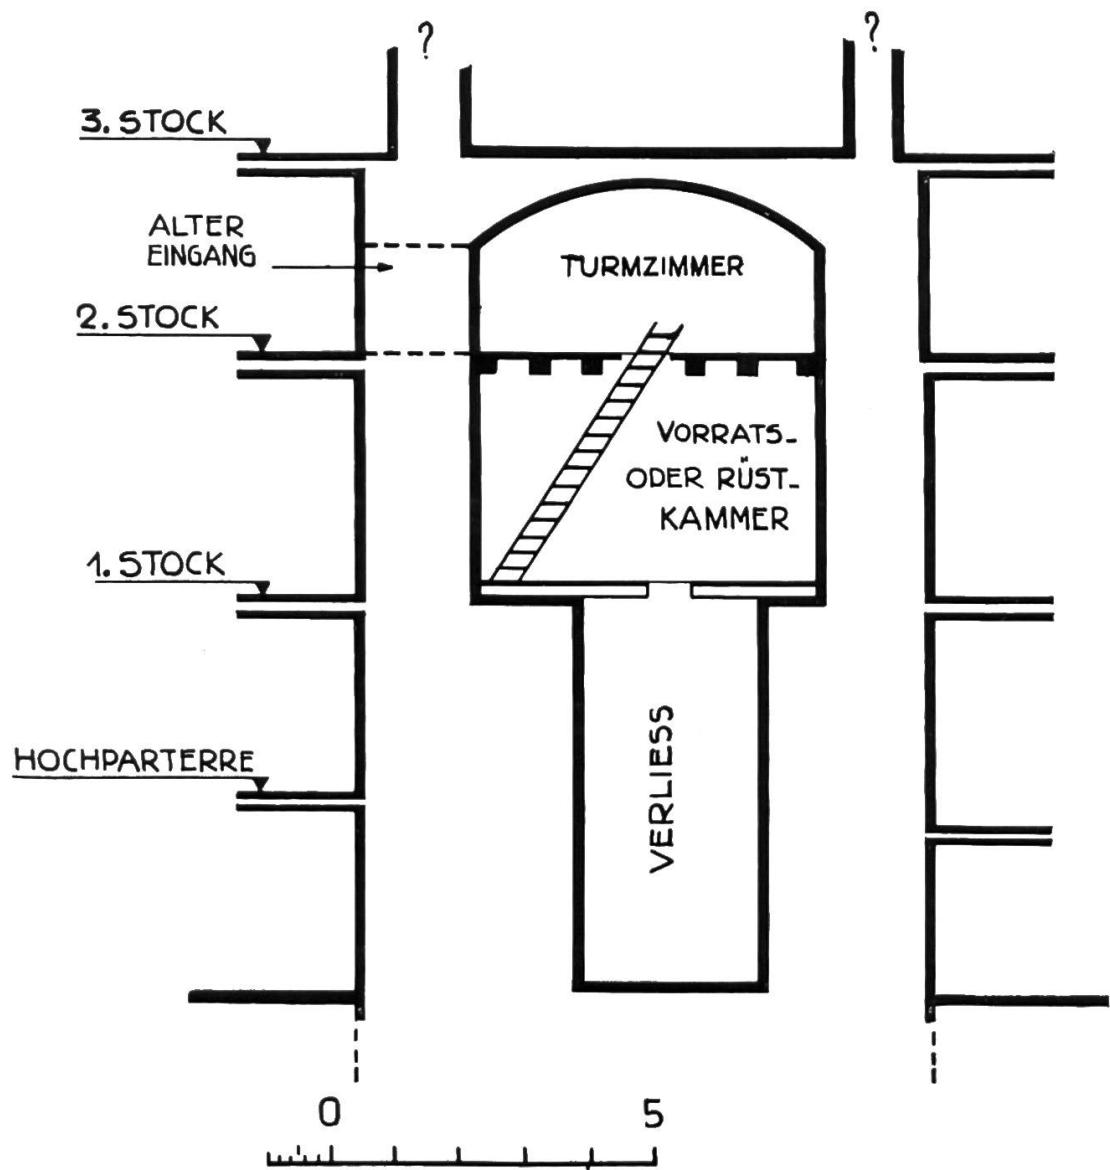
Abb. 1. Rekonstruktionsversuch des Bergfrieds vor den Umbauten des 19./20. Jahrh.

Geviert bereits über 5 m und empfing spärliches Licht durch ein in der Westmauer in einer Höhe von ca. 7 m angebrachtes vergittertes Fenster (siehe Tafel III). Dieser Raum war von aussen her nicht zugänglich, sondern konnte nur mittelst einer Leiter erreicht werden (siehe Rekonstruktionsversuch Abb. 1). Darüber lag das mit einem Gewölbe abgedeckte Turmzimmer. In der Mitte des auf starkem Balkenlager ruhenden Bretterbodens war ein quadratisches Loch von ca. 60 cm ausgespart, durch das man in die darunter liegenden Räume gelangen konnte. Erst das Turmzimmer war von aussen her durch ein in der Nordmauer in 10 m Höhe angebrachtes Törlein zugänglich, das durch eine eiserne Türe von 1,82 m Höhe und 96 cm Breite verschlossen werden konnte.⁴⁾ Vielleicht trug der Turm ursprünglich ein aus Holz oder Riegelwerk erbautes vorkragendes Obergeschoss, das dann nach der Errichtung des Palas entfernt und durch die Zinnenbekrönung ersetzt wurde. Letztere musste schon 1582, also nur wenige Jahre nach der Entstehung der Bilder im Urbar, einem hohen Zeltdache weichen, da sie wahrscheinlich undicht geworden war und dem Regen Zutritt in die unteren Räume liess. Von dem ursprünglichen Bergfried sind heute nur noch einzelne Mauerteile erhalten (siehe Abb. 2). Der unterste Teil wurde um 1868 mit Schutt ausgefüllt und mit einem Plättchenboden gedeckt. Die obere Hälfte des alten Verlieses deckte man mit einem Gewölbe ab. In diesem Raume wurden später Weinflaschen aufbewahrt. Durch die Westmauer wurde ein schmaler und niederer Zugang gebrochen. Bei den Umbauten von 1907 wurden grosse Teile der Mauern im 1. und 2. Stock herausgebrochen und das Gewölbe im 2. Stock gesprengt. Der obere Teil des Bergfrieds erfuhr, wie wir später hören werden, seine wichtigste Umgestaltung nach den verheerenden Blitzschlägen von 1763.
