Artikel: Aus der Baugeschichte der Burg Hilfikon

Autor: Bosch, R.

Aus der Baugeschichte der Burg Hilfikon

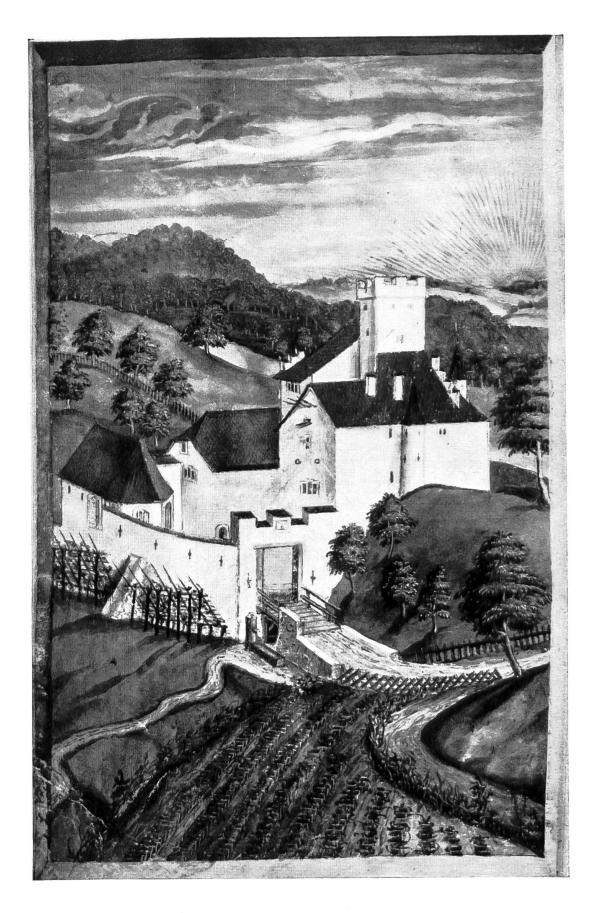
Tafel IV

Auf der Westansicht der Burg (Tafel IV) stellen wir den dreiseitig geschlossenen Chor der Kapelle mit seinen grossen rundbogigen Fenstern fest. Ein viertes, ähnliches Fenster lag, wie uns schon Tafel III zeigt, in der Südwestmauer der Kapelle. Die anderen zwei hochgelegenen Fenster in dieser Mauer waren wesentlich kleiner und wiesen rechteckige Form auf. Das mit einem geraden Sturz versehene Haupttor der Burg war mit drei Zinnen bekrönt, deren mittlere offensichtlich das Wappen des Burgherrn zierte. Ueber den Burggraben führte eine hölzerne Brücke (keine Zugbrücke!). Das Tor war von Schlüsselscharten flankiert. Auf der Mauer beim Brunnen ist wieder die Signatur des Künstlers zu sehen. Das Gebäude neben dem Burgtor schloss an einen schmalen Bau mit Pultdach und Treppenstufen an, der sich an die Südostfront des Bergfrieds schmiegte. Die Naht zwischen den beiden Häusern, über deren Zweckbestimmung sich nichts sicheres sagen lässt, war wieder durch ein Rundtürmchen mit Spitzdach geschützt.

Eine sehr wichtige Feststellung, die Dr. W. Merz offenbar entgangen ist, lässt sich auf sämtlichen vier Bildern machen: die Orientierung der Kapelle. Die Darstellungen lassen keinen Zweifel darüber aufkommen, dass die Kapelle von Nordwesten nach Südosten orientiert war, mit dem Chor im Südosten, während die heutige Kapelle um 90 Grad verschoben ist, mit dem Chor im Südwesten. Die heutige Kapelle ist also nicht, wie Dr. Merz behauptet, schon im 16. Jahrhundert errichtet worden, sondern sie ist ein 1752/53 ausgeführter Neubau (siehe unten!).

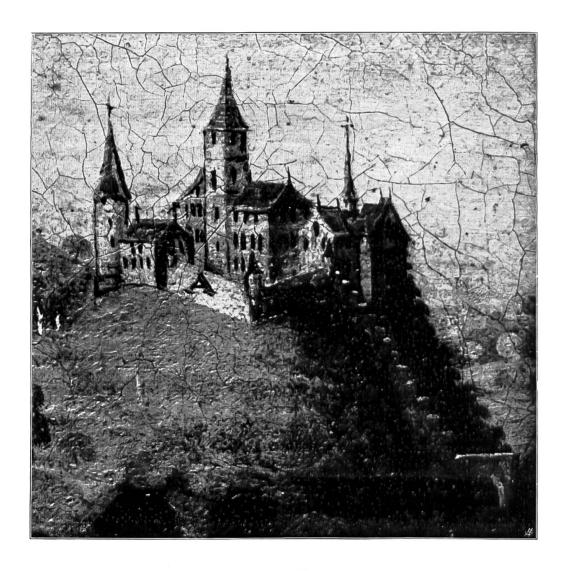
Tafel V

Die nächstfolgenden Darstellungen des Schlosses Hilfikon (Tafeln V und VI), wohl bald nach der ersten Schlacht bei Villmergen (1656) gemacht, widersprechen sich zum Teil. Man beachte nur die verschiedene Dachgestaltung des sich links (südöstlich) an den Bergfried anschliessenden Gebäudes, ferner die Zahl und Anordnung der Fenster im Palas und im Turm selber— auf beiden Bildern sicher willkürlich und nicht mit den Tatsachen übereinstimmend—, ferner das Türmchen bei der Kapelle, die Ostfront des Oekonomiegebäudes usw. Im Gegensatz zu den Bildern von 1571 zeigen sie uns ein Vorspringen der nun wahrscheinlich einen Dachreiter tragenden Kapelle über die Flucht des Oekonomiegebäudes hinaus, wahrscheinlich nur eine Verzeichnung, ferner die Führung der getreppten Mauer bis zur Talsohle hinunter, vor allem aber ein neues, zweigeschossiges Gebäude mit ziemlich massivem Turm im Osten der Burganlage.

Auf den ersten Blick erweckt es den Anschein, als ob es sich um den Ostturm (ganz links auf Tafel I) handle. Dann wäre dieser Bau zwischen 1571 und 1656 östlich des Bergfriedes errichtet, später jedoch wieder abgebrochen worden. Da wir dies kaum für möglich halten, bleibt uns nichts anderes übrig, als in diesem Gebäude die mit der Umgestaltung der Burganlage in der ersten Hälfte des 17. Jahrhunderts errichtete, jedoch niedriger gehaltene Scheune und Stallung zu suchen, die mit angebautem Rundtürmchen heute noch steht, jedoch erheblich weiter östlich. Also auch hier wieder eine Verzeichnung und dazu eine starke Uebertreibung der Dimensionen des Rundturmes.
