**Artikel:** Archäologische Ergebnisse der Ausgrabungen in der Kirche von Niederwil 1961

**Autor:** Bosch, Reinhold

# *Archäologische Ergebnisse der Ausgrabung in der Kirche von Niederwil 1961*

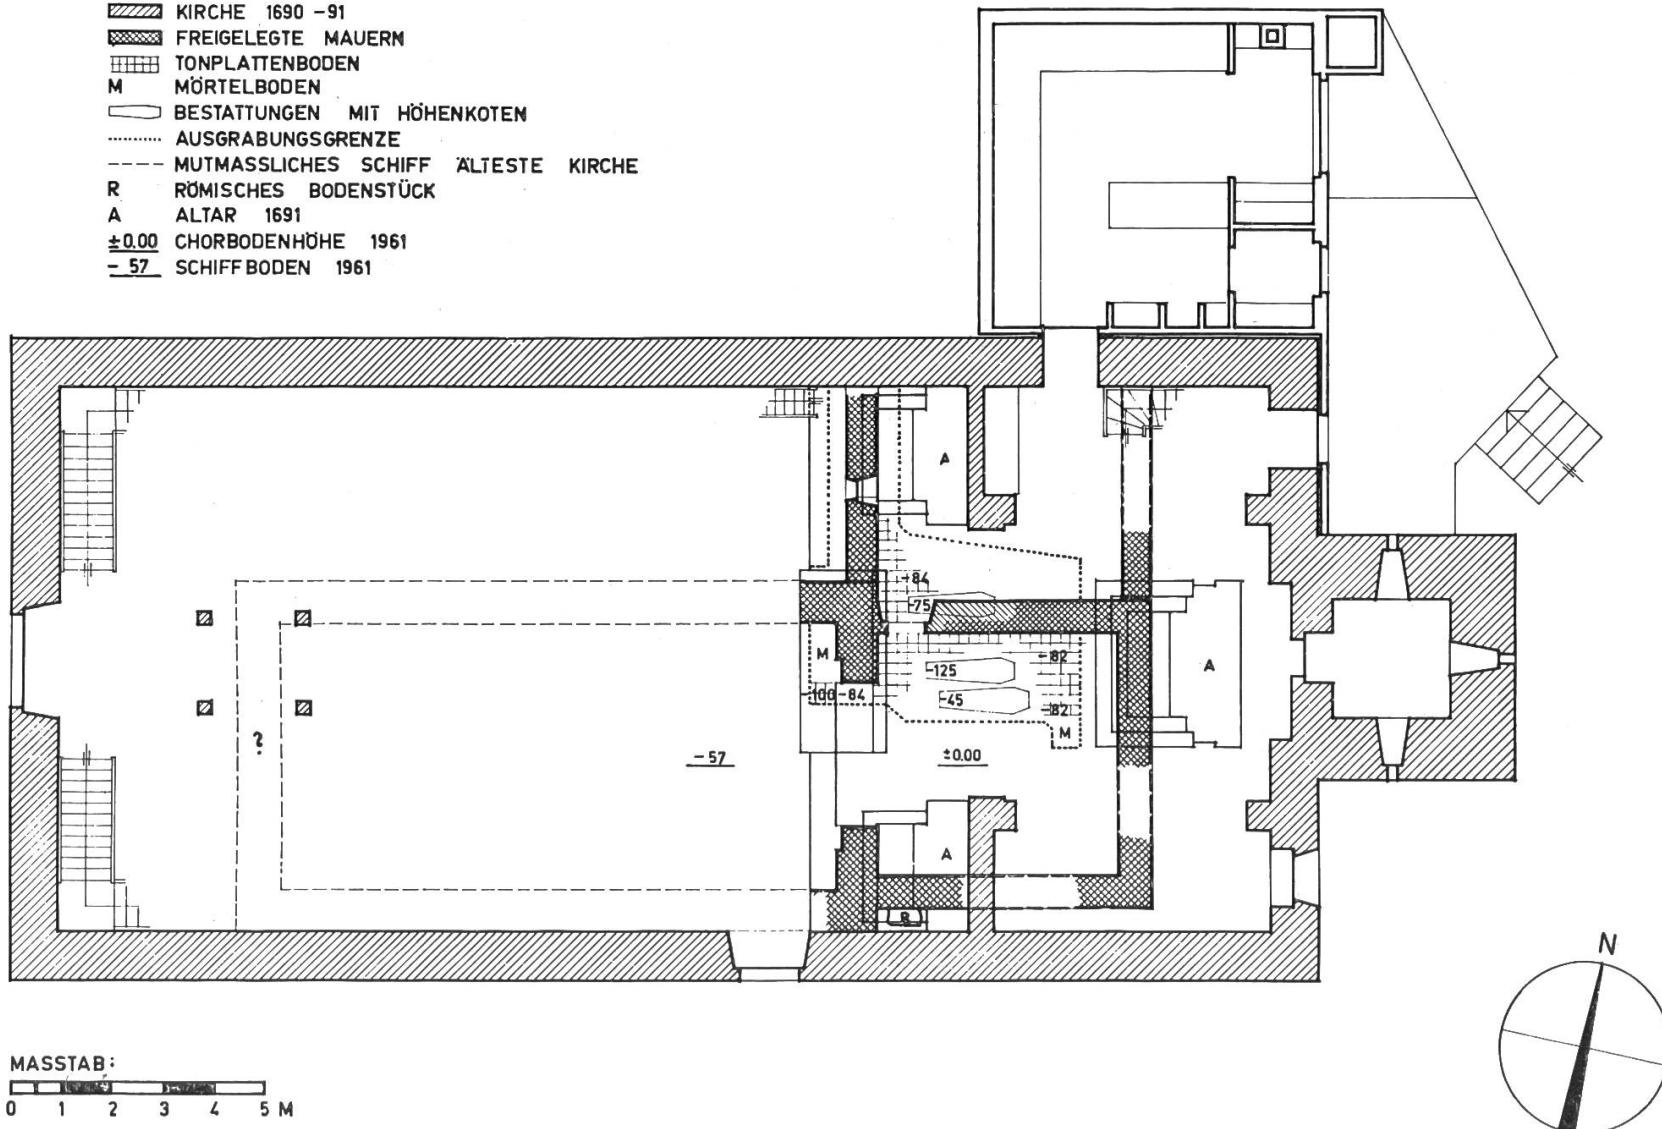
Schon bei den ersten Spatenstichen stiess man in den nördlichen Hälften des Chors in geringer Tiefe auf einen von Westen nach Osten verlaufenden Mauerzug von 0,65 m Dicke und in 0,82 m Tiefe auf einen Tonplattenboden südlich dieser Mauer. Letztere wies auf der Innenseite (Süden) noch den alten Kalkverputz auf. Das Ausmass der meisten Tonplatten betrug 20:21 cm, die Dicke 2,5 cm. Vereinzelte Tonplatten massen 20:42 cm. Im Aushub fanden sich römische Ziegelfragmente. Dies war für uns keine Ueberraschung, da schon im Mai 1949 bei der Erweiterung des Friedhofes Mauerzüge eines römischen Gutshofes festgestellt worden waren («Unsere Heimat» 1950 S. 3). Der erwähnte Mauerzug im Chor der Kirche, den wir von Anfang an als Nordmauer des Chores der ältesten Kirche deuteten, war in seiner westlichen Hälften zum Teil ausgebrochen, weil hier der 1716 verstorbene Pfarrer Föhlmi bestattet wurde. Der westlichste Teil dieser ältesten Chormauer war durch eine Türöffnung von 0,70 m lichter Weite unterbrochen, die sich gegen Norden auf 1,10 m erweiterte. Sie führte in eine bald darauf von uns festgestellte Sakristei. Die Westmauer dieser Sakristei, die bei ihrem Anschluss an die kräftigere Nordmauer der Kirche abbrach, wies in der Mitte noch die Reste eines kleinen Sakristeifenders auf, dessen Wangen sich nach innen und aussen erweiterten. Die Fensterbank lag 0,80 m über dem Tonplattenboden der Sakristei. Da das Fenster der Sicherheit halber sehr schmal (30 cm) war, bezweckte man mit dieser Ausweitung der Fensterwangens eine bessere Ausnützung des Tageslichtes. — Im nördlichen Teil des ältesten Chores fanden sich noch zwei Bestattungen, die eine unter, die andere über dem Tonplattenboden. Ziemlich sicher handelt es sich um Gräber von Geistlichen.

Bei den weiteren Ausgrabungen in westlicher und südlicher Richtung fanden sich noch die beiden Chorwangen der ältesten Kirche, sowie die beiden Ansätze der Schiffsmauern und die Südmauer des Chors der ältesten Kirche, in deren Fundament das grosse Fragment eines römischen Kalkmörtelbodens eingemauert war (im Plan bei R). In der ehemaligen Sakristei von 1691 konnte die südöstliche Ecke des ältesten Chors, unter den Altarstufen die Ostmauer des ältesten Chors und nördlich derselben die Ostmauer der ältesten Sakristei festgestellt werden.

1. Der nur wenig eingezogene Chor der Kirche aus der Zeit der Jahrtausendwende hatte die quadratische Form mit lichten Massen von 4,80 : 4,80 m. Der quadratische Chor war bei uns im Gebiete des ehemaligen Bistums Konstanz gebräuchlicher als die gelegentlich auch festgestellte halbrunde Apsis.

2. Das romanische Kirchenschiff hatte eine lichte Breite von 5,25 m. Da weiter hinten im Kirchenschiff von 1691 nicht ausgegraben werden konnte, kann dessen Länge nicht genau angegeben werden. Wir nehmen an, dass die Kirche ungefähr doppelt so lang als breit war, und vermuten deshalb eine lichte Länge von ca. 11 m (vgl. Muri, Oberrohrdorf, St. Goar, Gränichen u.a.).

3. Da die Mauern der Sakristei nicht im Verband sind mit der Nordmauer des Chors und der Nordostecke des Kirchenschiffs, ist anzunehmen, dass diese grosse Sakristei erst in spätgotischer Zeit, vielleicht nach den Zerstörungen von 1529, angebaut wurde. Aus der gleichen Zeit dürfte auch der Tonplattenboden im Chor und in der Sakristei stammen. Es ist jedoch nach der Ansicht von H. R. Sennhauser nicht ausgeschlossen, dass an dieser Stelle schon früher eine Sakristei bestand (vgl. Gränichen).

4. Die Nordmauer der Sakristei wurde beim Neubau der Kirche von 1691 vollständig abgebrochen. Es darf aber angenommen werden, dass sie sich an der gleichen Stelle befand wie die Nordmauer des Chors von 1691.

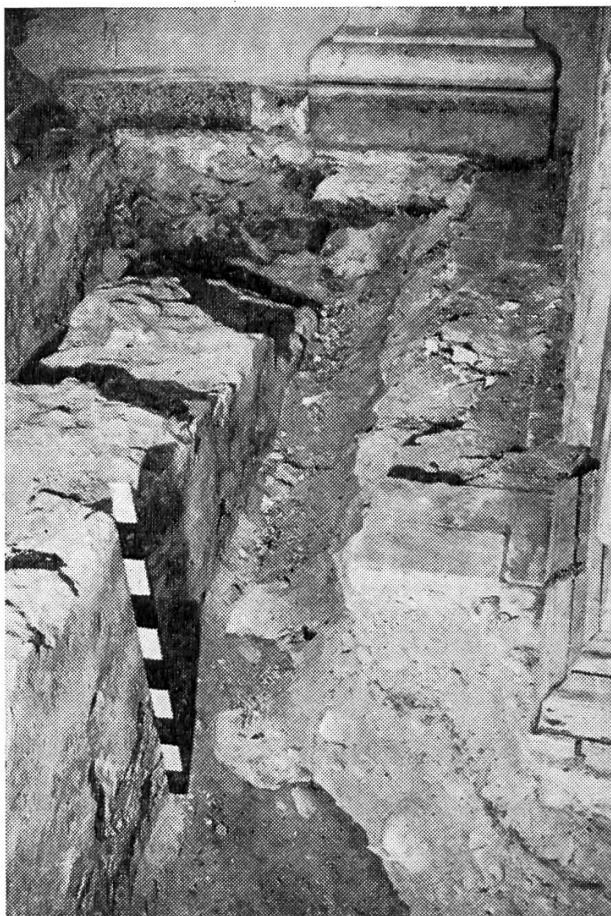
Die noch bis 90 cm Höhe erhaltene Westmauer der gotischen Sakristei
