**Artikel:** Die Burg Ringgenberg  
**Autor:** Fischer, Rud. v. / Frutiger, Chr.  
**DOI:** <https://doi.org/10.5169/seals-1096537>

# DIE BURG RINGGENBERG

c) Die Instandstellungsarbeiten  
1946—49

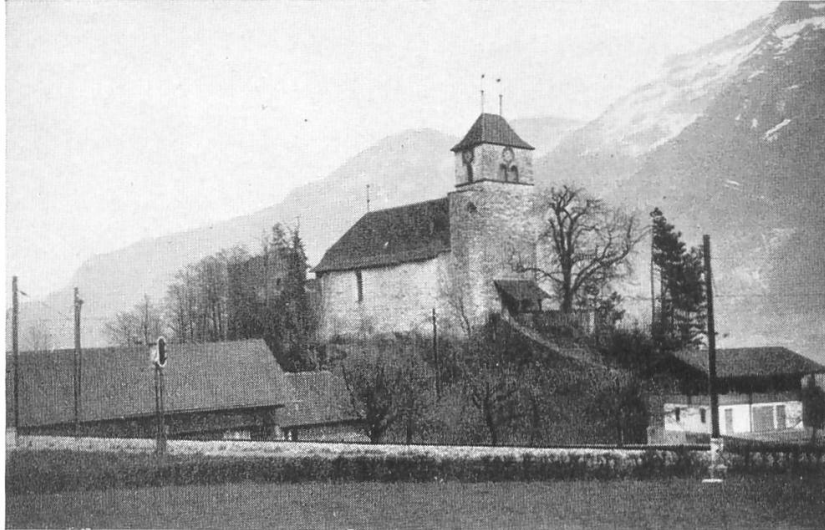
#### Ansicht von Norden

Trotz dem in den Jahren 1670—71 aufgebauten Glockenstuhl und Erstellung des Kirchendaches, wird die Wirkung der ganzen Burganlage nicht beeinträchtigt.

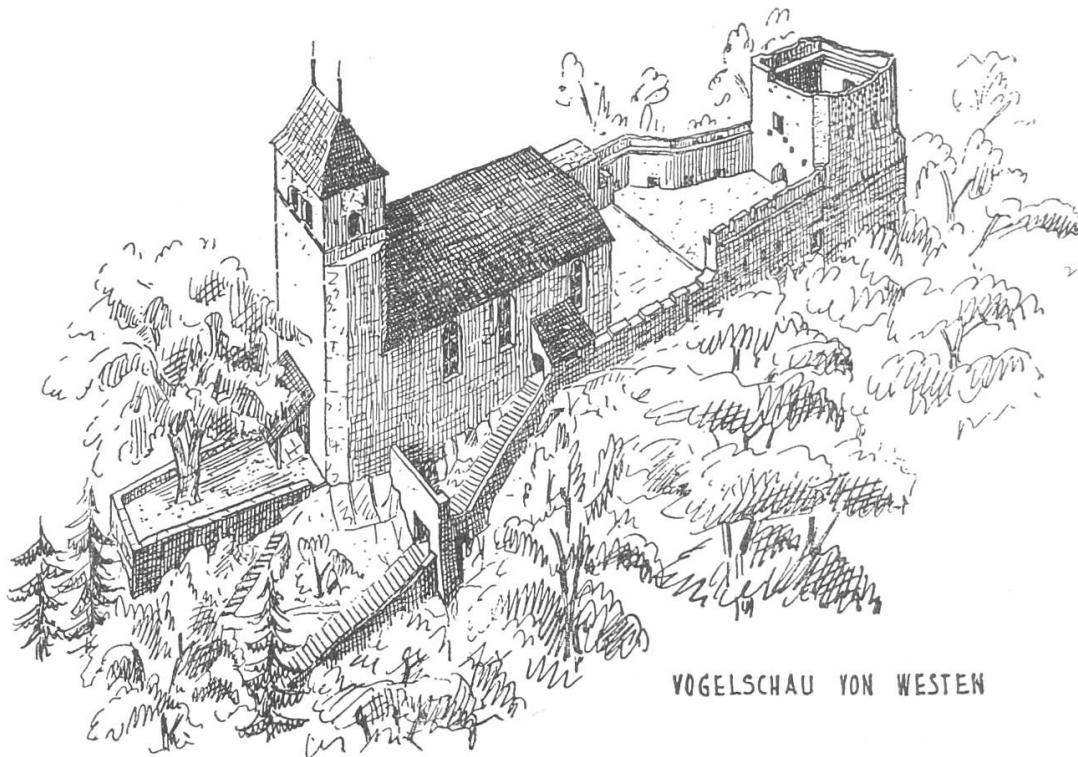
Die erste Anlage bestand aus dem Bergfrit (heutiger Kirchturm), dem inneren Burghof, der den Platz des Kirchenschiffs einnahm, dem Palas (Wohngebäude) an Stelle des Kirchenchores und einem äusseren Burghof mit hohen Umfassungsmauern, die zum Teil noch erhalten sind. Dieser Hof reichte hinter der Kirche bis zur neuen, niederen Differenzmauer in der Mitte der Grünanlage. Die Fundamentreste der alten Umfassungsmauer sind hier unter der neuen Mauer noch auf die ganze Länge erhalten.
