**Zeitschrift:** Jahrbuch vom Thuner- und Brienzersee  
**Herausgeber:** Uferschutzverband Thuner- und Brienzersee  
**Band:** - (1964)

**Artikel:** Renovation der Kirche Ringgenberg  
**Autor:** Frutiger, Christian  
**DOI:** <https://doi.org/10.5169/seals-1096596>

## Renovation der Kirche Ringgenberg

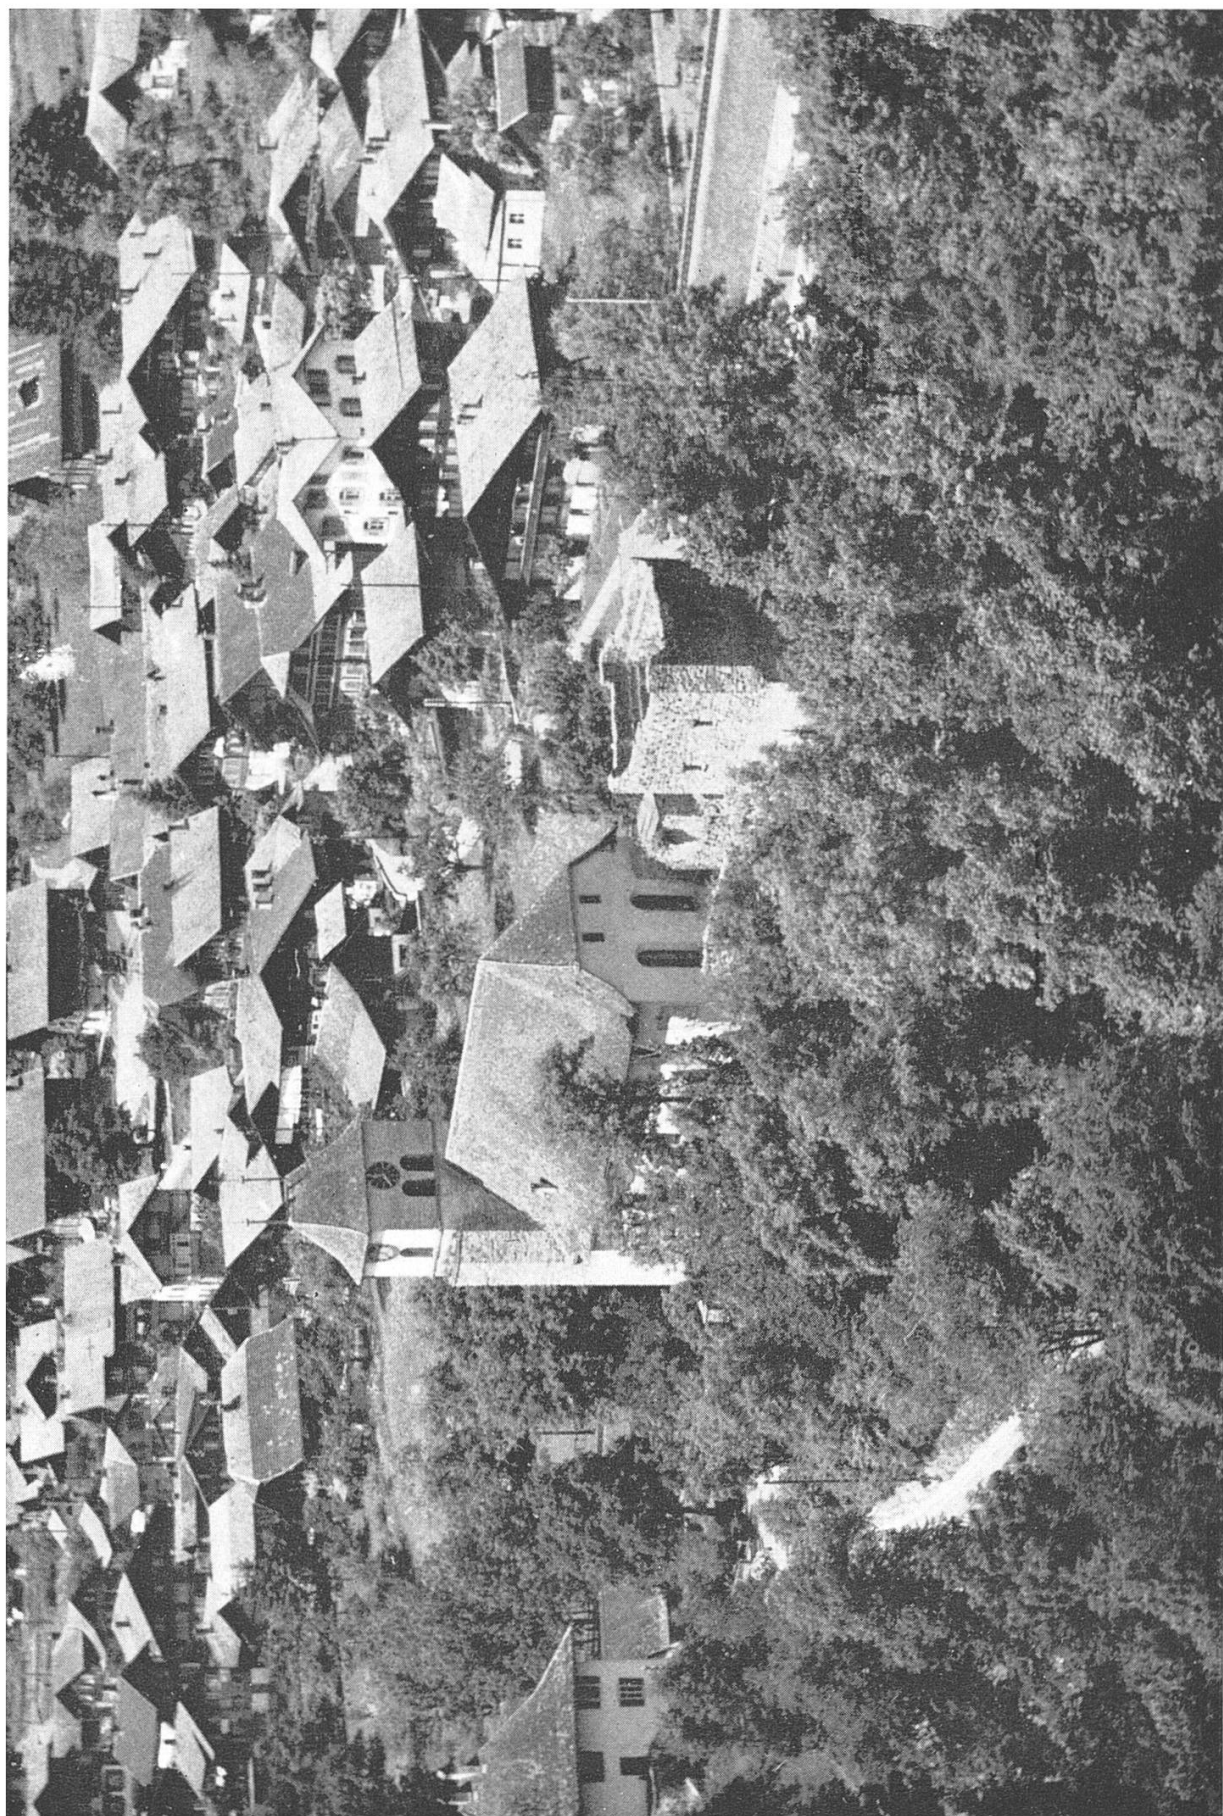
Bei der Außenrenovation der Kirche mußte vor allem das bergseitige Dachgesims erneuert und teilweise verbreitert werden. Größere Arbeit verursachten ebenfalls die beiden Turmabsätze, die zum Teil 2 m tief hinunter abgebrochen und neu aufgeführt werden mußten. Die Läutanlage wurde auf elektrischen Antrieb umgebaut und das Uhrwerk einer Revision unterzogen.
