**Zeitschrift:** Jahrbuch / Uferschutzverband Thuner- und Brienzersee  
**Herausgeber:** Uferschutzverband Thuner- und Brienzersee  
**Band:** - (2017)

# **Sanierung der Trockensteinmauern Hohlweg Ringgenberg**

Das bisher grösste Projekt des UTB und einer Standortgemeinde am Pilgerweg ist dank der guten Zusammenarbeit von Bauherrschaft, Unternehmen und Fachstellen gut gelungen. Die folgenden Texte stammen aus einer von der Gemeinde Ringgenberg und UTB gemeinsam herausgegebenen Broschüre, in der Beteiligte aus ihrer jeweiligen Perspektive über Herausforderungen, Sinn und Zweck des Projekts berichten.

### **Bericht des Ingenieurs**

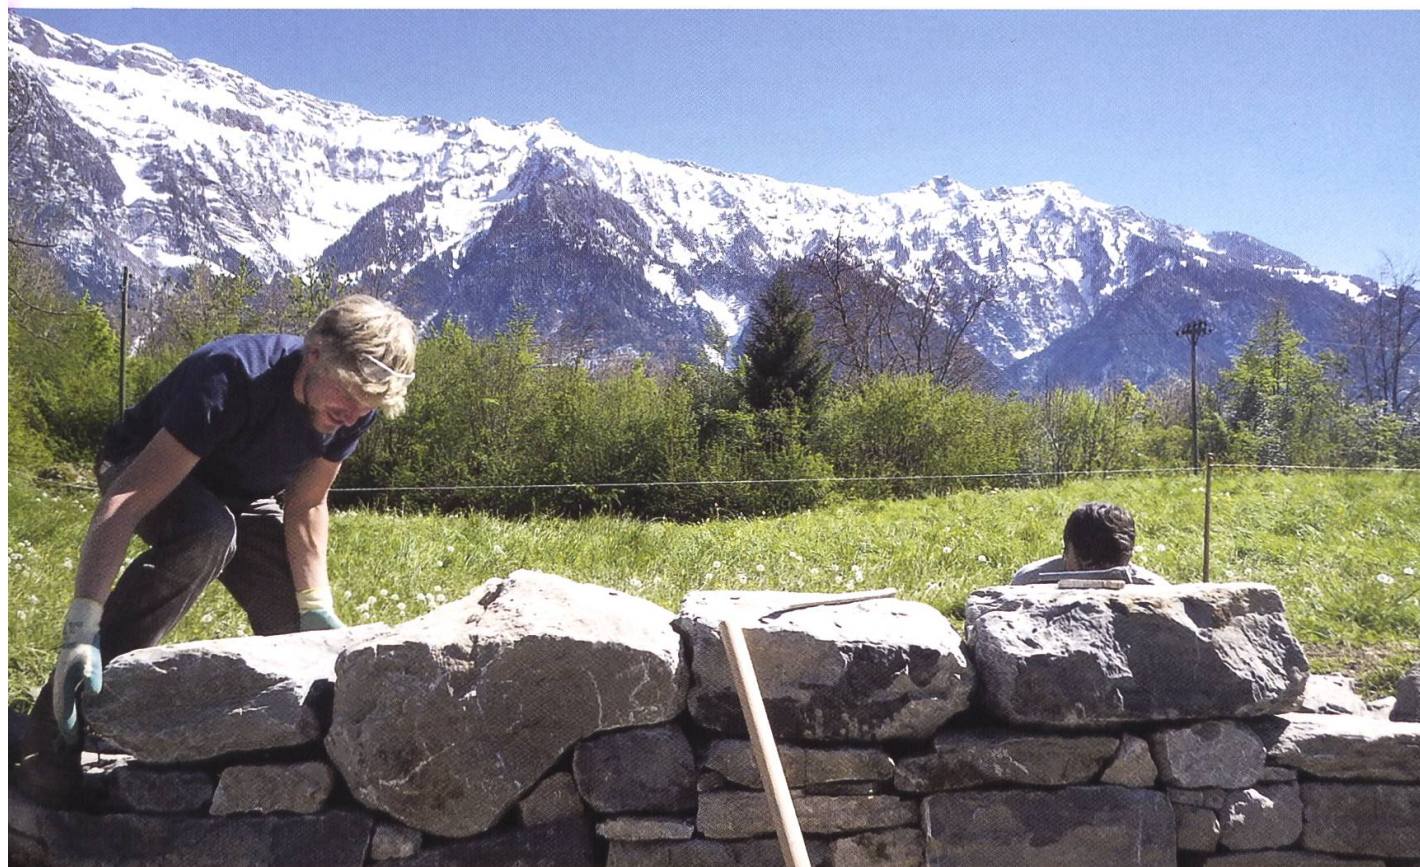
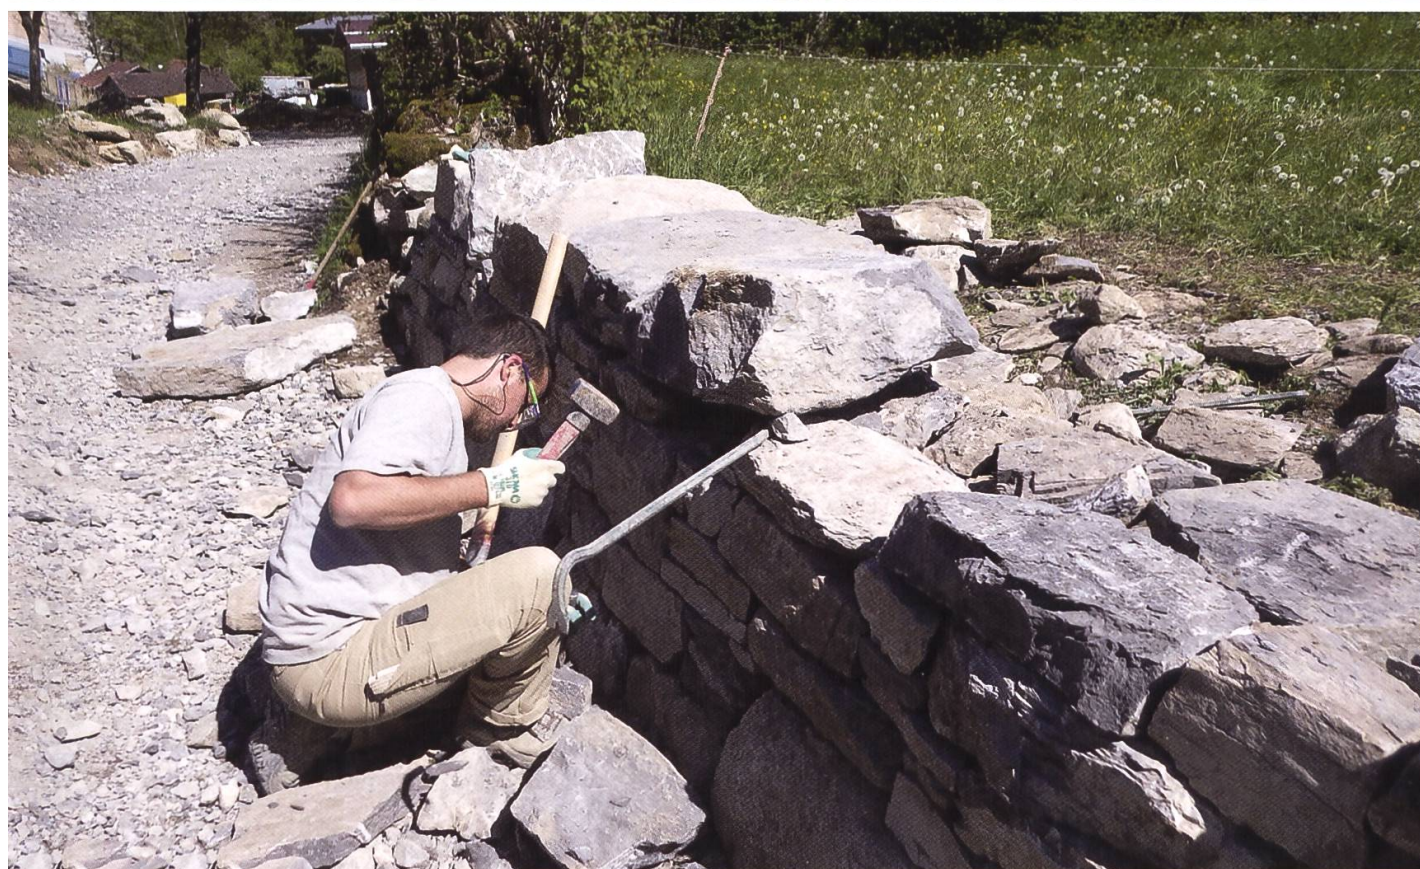
Rund einen Quadratmeter Mauer baut ein erfahrener Trockenmaurer pro Tag.
