Bericht über die Arbeiten am "Bürkli" bei Möhlin 1941

Autor(en): **Senti, A.**

Zeitschrift: **Vom Jura zum Schwarzwald : Blätter für Heimatkunde und Heimatschutz**

Bericht über die Arbeiten am „Bürkli“ bei Möhlin 1941

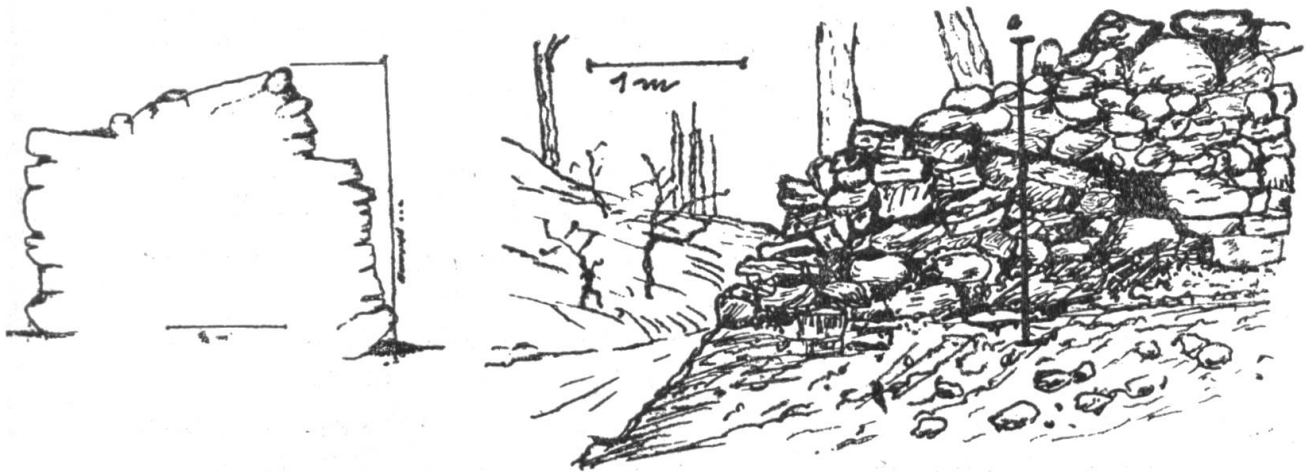
Vorderes Ende der nördl. Seitenmauer des östl. Turmes

Die Seitenmauern boten einen noch schlechteren Anblick dar als diejenigen des westl. Turmes; nur kleinere und durchwegs schlecht gehauene Quadern bilden hier den Hauptteil. Daneben kommen wieder viele Kiesel, einige Tuffsteine und Backsteinbrocken vor. Die Innenmauer weist das wildeste Fundament auf, und auch die Außenmauer ist in den vordern Partien schräg geschichtet. Die Stirnmauer war wie die des Westturmes ganz abgestürzt und spurlos verschwunden. Der Ostturm steht in keiner Kongruenz zum Westturm. Die Fundamente der Seitenmauern stehen auch hier etwa 30 cm aus der Vertikalen vor. Das Profil der innern Mauer ist bei der schrägen Aufsetzung im Vorderteile gebrochen. Der Boden des Raumes zeigt Spuren einer rohen Steinsetzung, deren Untersuchung aber keine besondern Feststellungen ergab. Auch diese Turmruine wurde außer der Rückmauer konserviert und offen gelassen; die Stirnmauer wurde neu aufgeführt, soweit dies für die Erhaltung des Ganzen nützlich sein dürfte. Die Maße der östlichen Ruine nach der Konservierung sind:

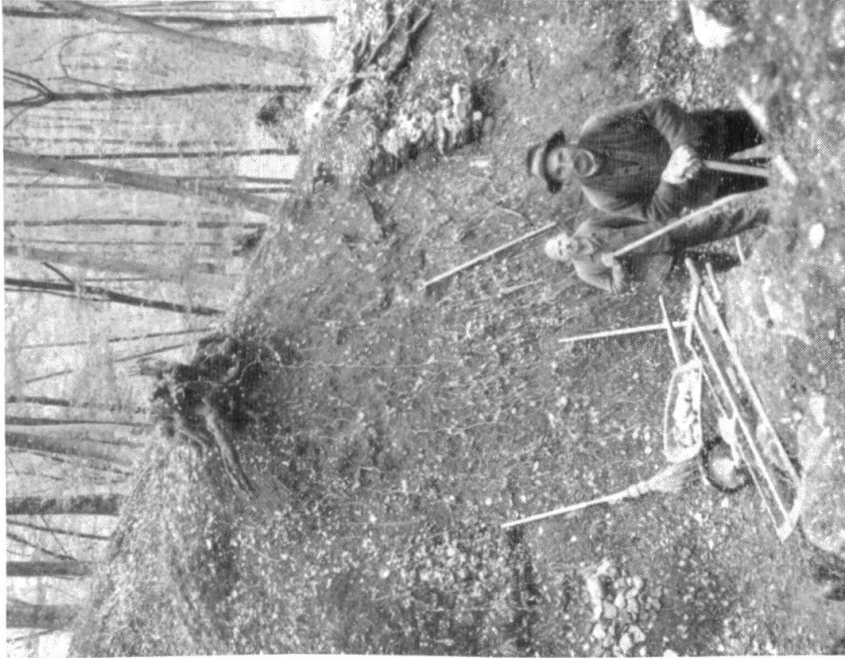
**Ostseite des Walleinschnittes
I. u. r. Mauerspurten vor d. Ausgrabung**

zu befürchten sind, solange alles im Boden verborgen bleibt. Unaufschiebbar war die Konservierung des Mauerwerks beim Eingange geworden, das in den letzten drei Jahren fast ganz verschwunden war. Auf der Westseite waren nur noch zwei Sandsteinquader und östlich zwei stark verwitterte Mauerköpfe zu sehen. Ältere Leute aus Möhlin bestätigten und ergänzten die Angaben von Burkart und Stehlin, indem sie nicht nur vom Abbruch verschiedener Gemäuer zur Gewinnung von Material für Wegbauten gegen Ende des letzten Jahrhunderts berichteten, sondern sich noch an Tür- und Fensterlöcher in ziemlicher Höhe der Mauern erinnerten. Nach dem Abbruch der beiden Türme müssen die Enden des Walles über die Reste heruntergestürzt sein, wobei sie diese zuschütteten. Erst nach Austiefung des Weges zur Holzabfuhr stürzten weitere Mauerreste nach, und mit diesem Material füllte man den steilen Hohlweg und den tiefen Vorgraben zweckentsprechend auf. In diesem Zustande traf Stehlin den Eingang an. Hatte Burkart nach seinen Beobachtungen hier nur einen, jedoch sehr breiten Turm angenommen, so stellte Stehlin außer diesem westl. Turme noch „zwei starke Flügelmauern in den Damm hinein“ fest, „die jedoch dort (im Damme!) endigten, ohne eine Verbindung unter sich zu haben“.

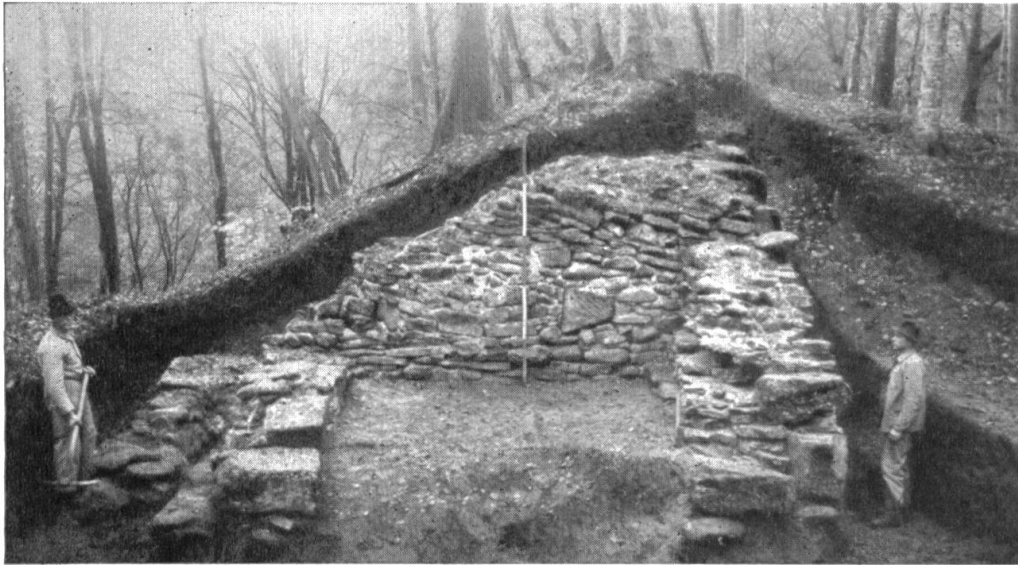
Westl. Torturm während der Ausgrabung

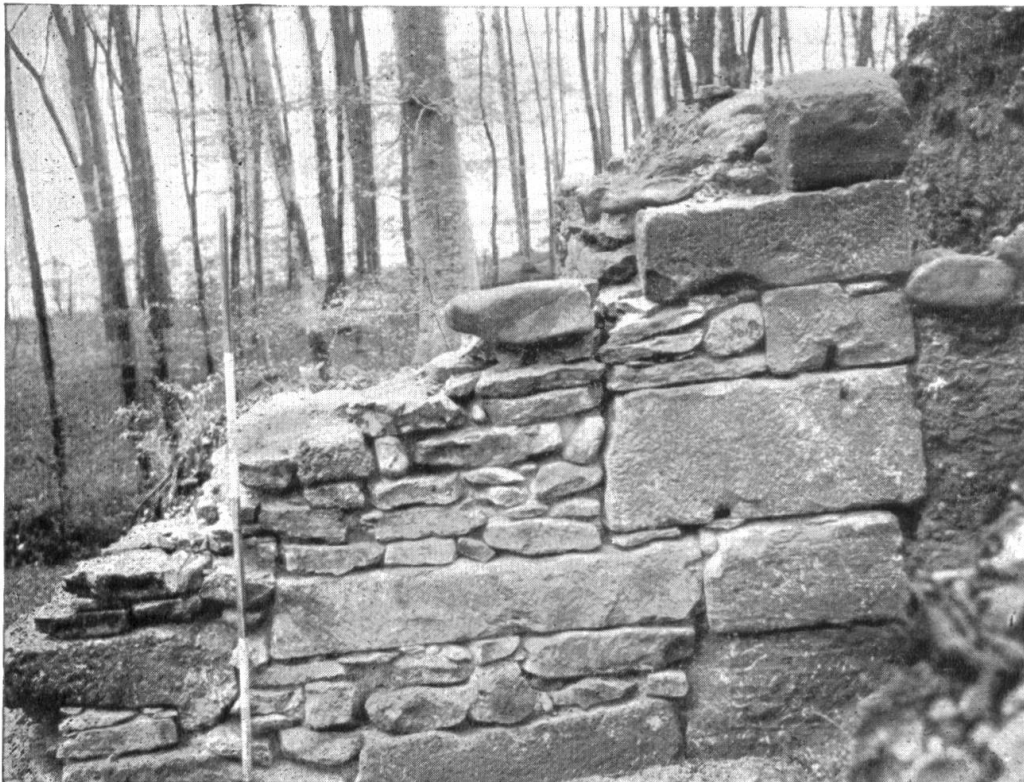
Quader in der nördl. Außenseite des Westturmes

vom besten bis zum allerschlechtesten. Am schönsten ist die Außenseite der Innenmauer aufgeführt; sie besteht aus sorgfältig behauenen Kalk- und Sandsteinquadern von 15/20/30 cm Kante bis zu Riesen von mindestens 1 Tonne Gewicht, hauptsächlich in den untern Lagen, doch keineswegs nur im Fundament. Einige Quader weisen schöne „Spiegel“-Seiten auf, die aber nach außen gekehrt sind, andere, besonders schwere Stücke, tiefe Griffe von Krabmenzangen. Am schönsten ist die hintere Ecke dieser Mauer gearbeitet. Die Seite nach dem Turminnern trafen wir in ungleich schlechterem Zustande an; die Schichtung entbehrt einer fachmännischen Sauberkeit, und es befinden sich hier keine schönen Stücke mehr, auch keine von kleineren Ausmaßen. Das Fundament springt in 2 Stufen im ganzen um ca. 30 cm aus der Hauptflucht vor.
