Artikel: Die Eisenverhüttungsanlage von Kaisten-Seehübel

Die Eisenverhüttungsanlage von Kaisten-Seehübel

Von Cornel Doswald

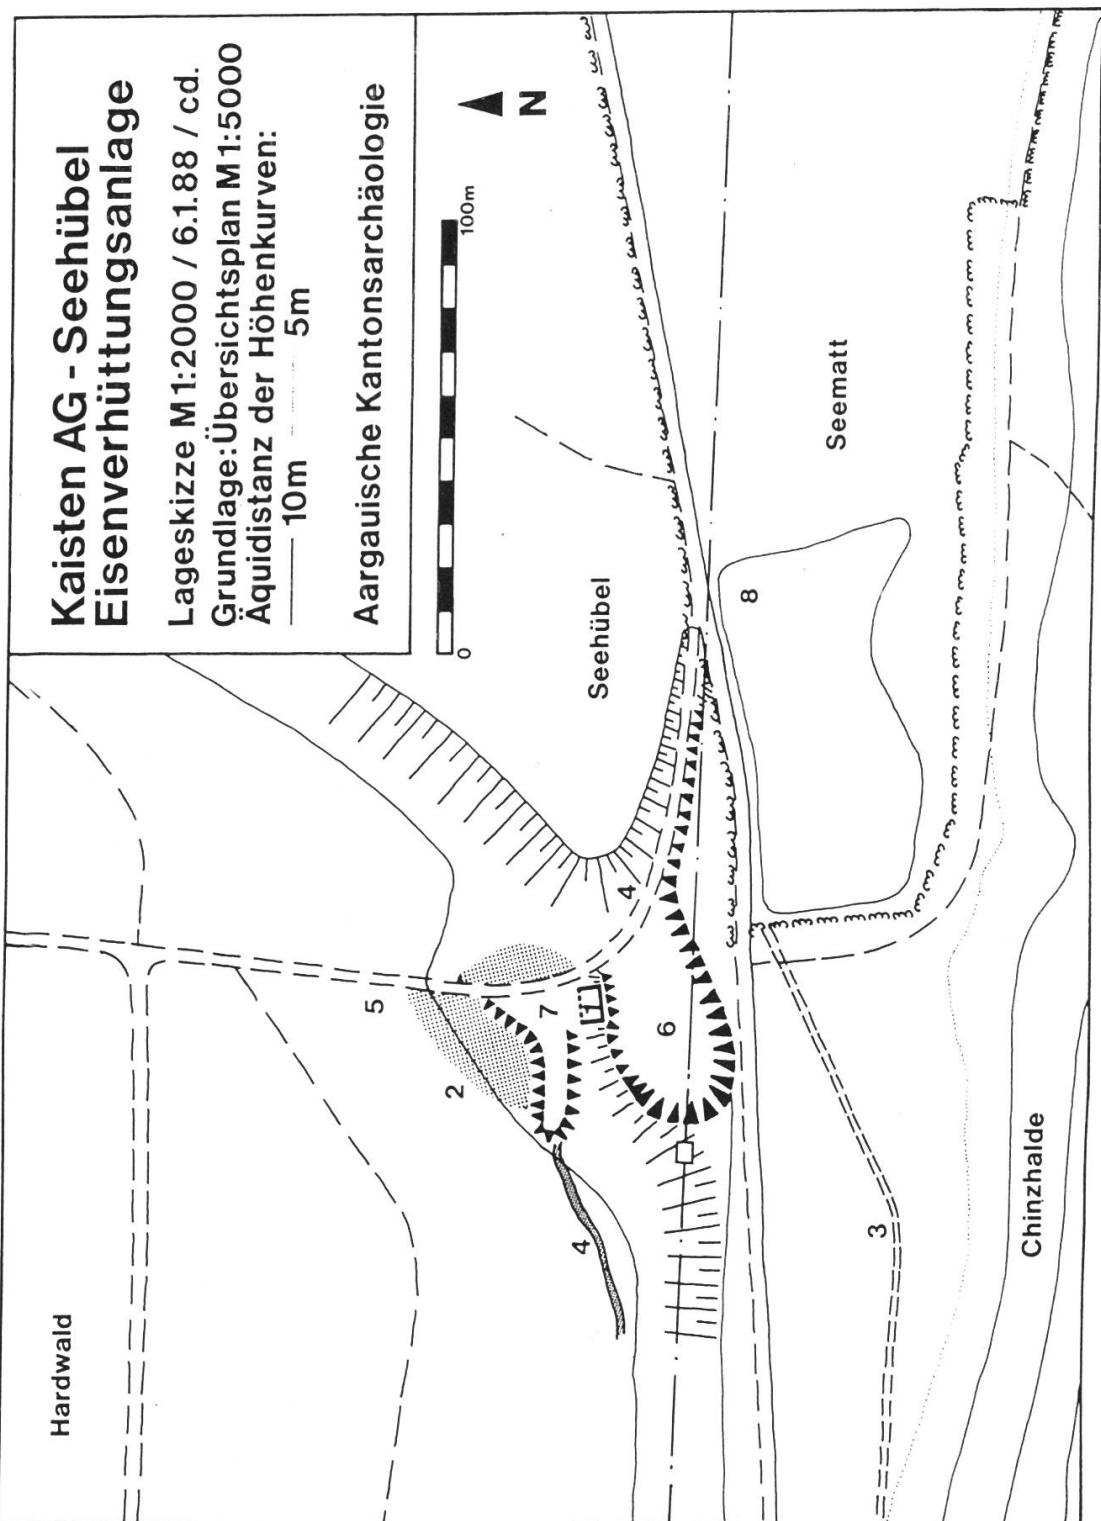
Abb. 1: Lageskizze

1	Röststadel (Koord. 643715/265675/312)
2	Schlackenhalde
3	Der «Karrenweg»
4	Bachgraben
5	Schwemmkegel des Baches
6	Kiesgrube
7	Aushubdeponie 1948
8	Mulde (ehemaliger «See»)
	natürliche Böschung
	künstliche Böschung

3. Situation (vgl. Abb. 1)

Das Seemattbächli, das heute in einem Meliorationsbett unmittelbar nach Norden geleitet wird, floss früher von seiner Quelle am Fuss der Chinzhalde (LK 1069 Koord. 644030/265540/330) durch die sumpfige Senke der Seematt nach Nordwesten und grub sich am Westende des See Hübels einen Einschnitt, durch den es die Niederterrasse des Hardwalds erreichte.⁴ Hier scheint es sich gemäss den 1987 noch vorgefundenen Spuren nach Westen, ins Feuchtgebiet der Ankematt, gewendet zu haben. Am Fuss dieses Einschnitts, oberhalb des vom Bach angeschwemmten flachen Schuttkegels, lag eine Eisenverhüttungsanlage, deren letzter sichtbarer Überrest das beschriebene Gebäude bildet. Für ihr Brauchwasser und die benötigte Wasserkraft konnte man hier die konstante,

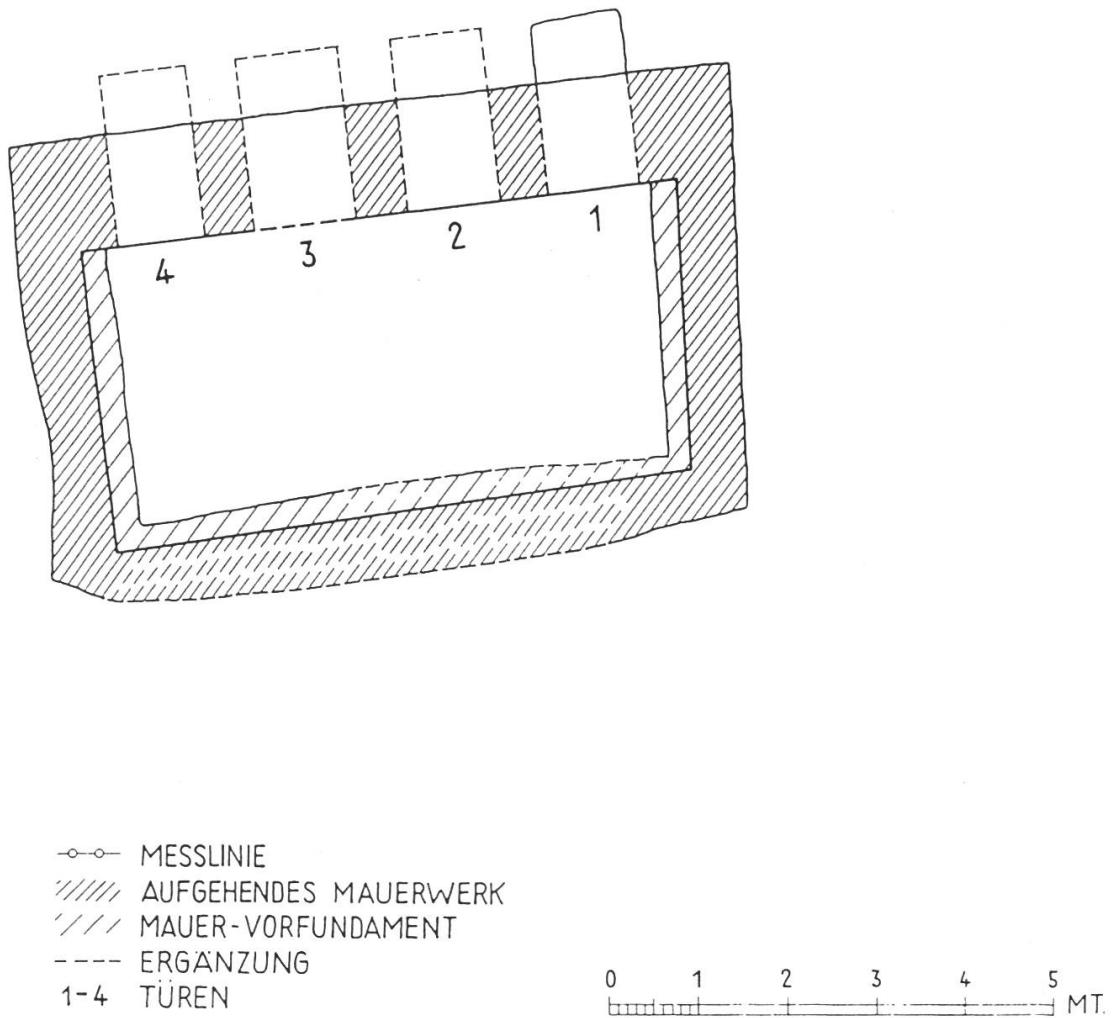
Abb. 2: Grundriss des Röststadels (Fricktaler Museum, Rheinfelden)

KAISTEN, KTAARG. HARD - KINZHALDE.
EISENOFEN, GRABUNG 1948. GRUNDRISS.

Es handelt sich um ein leicht trapezförmig nach Nordosten verzogenes Mauergeviert, das nach Süden in die ursprüngliche Hangböschung unterhalb der Seematt eingetieft war¹ (Abb. 2, 3, 4). Rückwand und Seitenwände waren entsprechend nur als einhäuptige Futtermauern aufgeführt, wobei Reinhold Bosch «im Süden kein eigentliches Mauerwerk, sondern nur an die Böschung angeschlossene Steine»² feststellte. Die Stärke der Seitenwände betrug rund 60—70 cm, die Rückwand scheint schwächer gewesen zu sein; dazu besassen die drei Mauern im Westen, Norden und Osten an der Innenseite ein Vorfundament von rund 30 cm Stärke.

Die Grundmasse des Baus betragen aussen rund 5 x 8 m, innen rund 3.4 x 6.6 m. Seine ursprüngliche Mauerhöhe lässt sich nicht mehr feststellen. Am besten erhalten war die Westmauer mit einer Gesamthöhe von bis zu 2.3 m (Abb. 7). Dagegen war die Südmauer infolge des Hangdrucks beinahe vollständig verstürzt.
